Nr. 04-262/T  
din 19.12.17

**RAPORT DE EXPERTIZĂ nr.9112-12-17/T**

cu privire la starea tehnică a construcțiilor fostei Școli de Meserii nr.15 de pe  
terenul cu nr. cadastral 2101102.294 din or. Cantemir, str. Ștefan Vodă 38,  
în scopul reconstrucției în Școală Sportivă

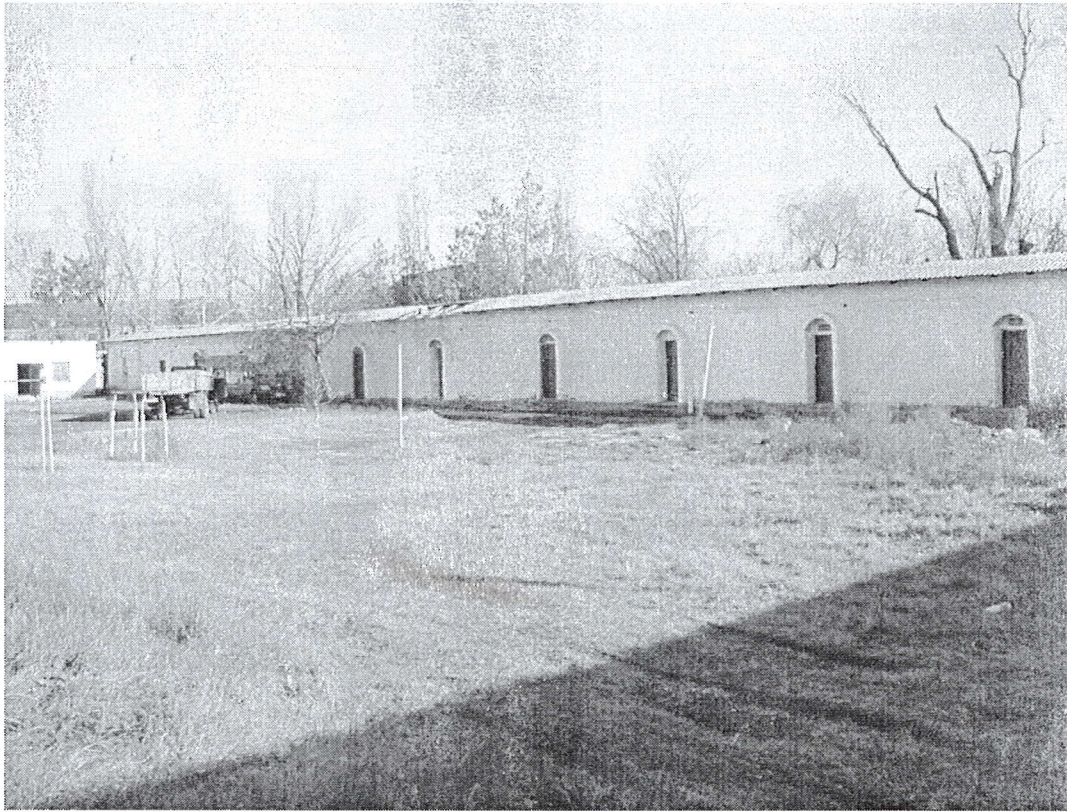
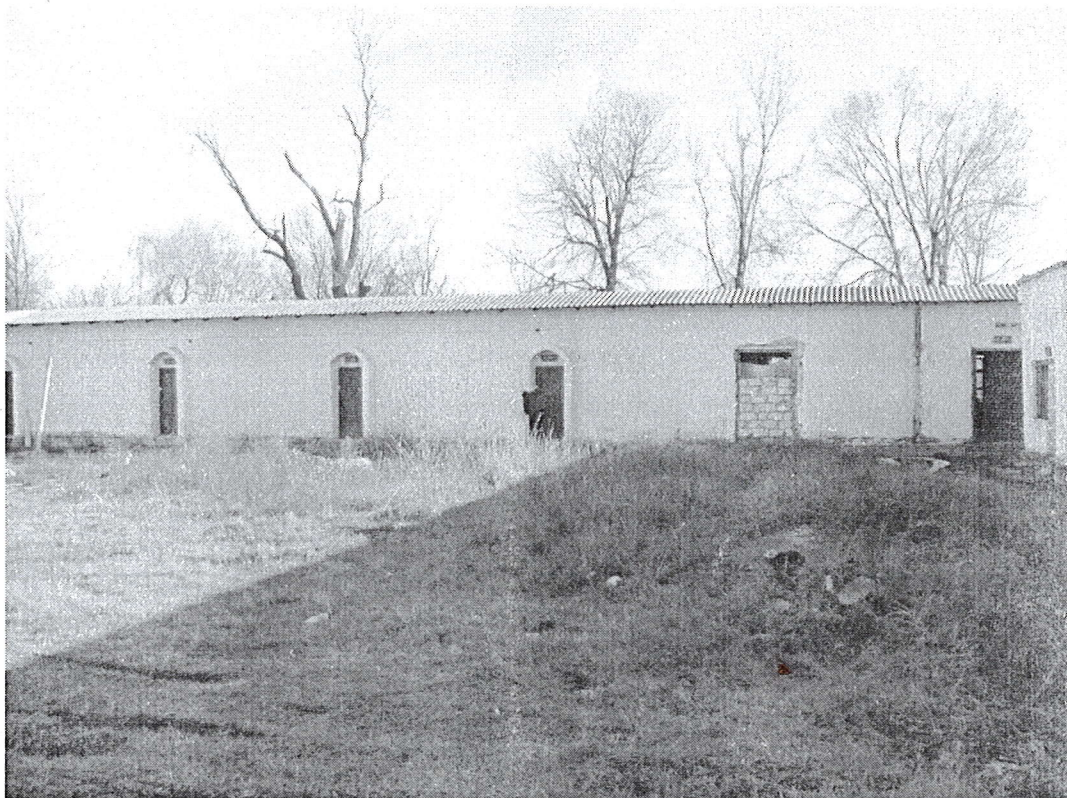
Anexa 5: Fațada principală a blocului de studii a fostei școli de meserii nr.15 din or. Cantemir

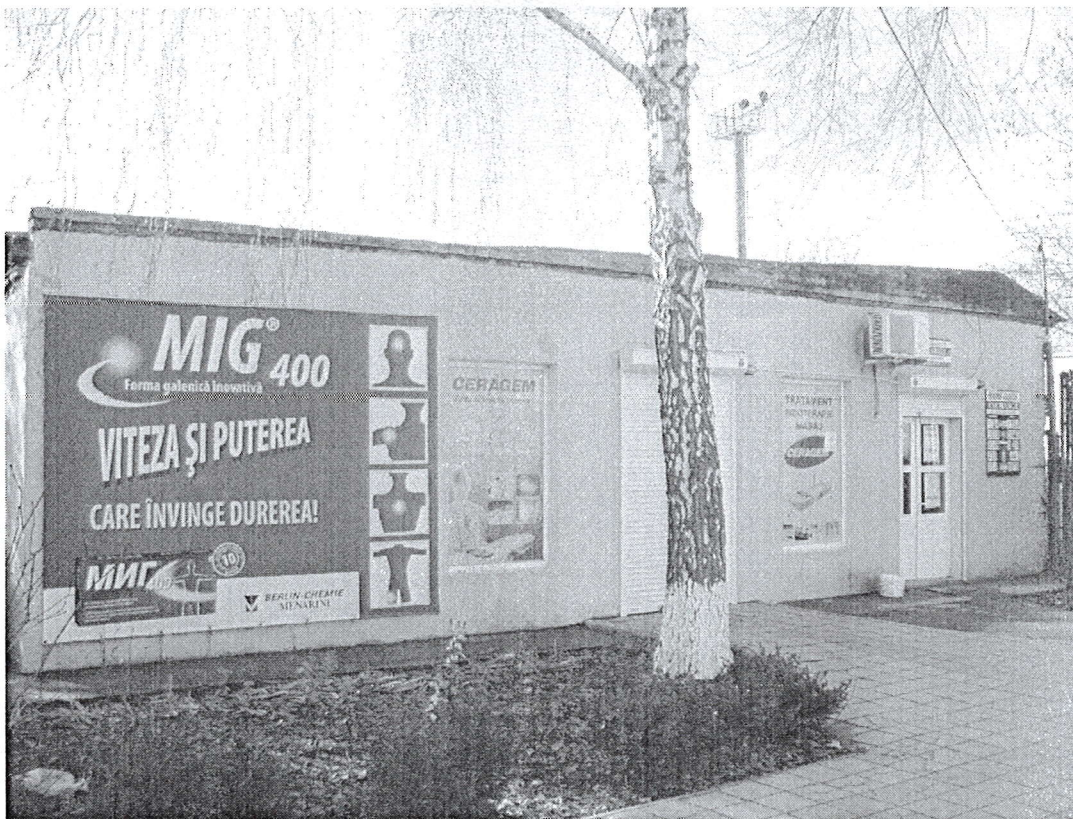
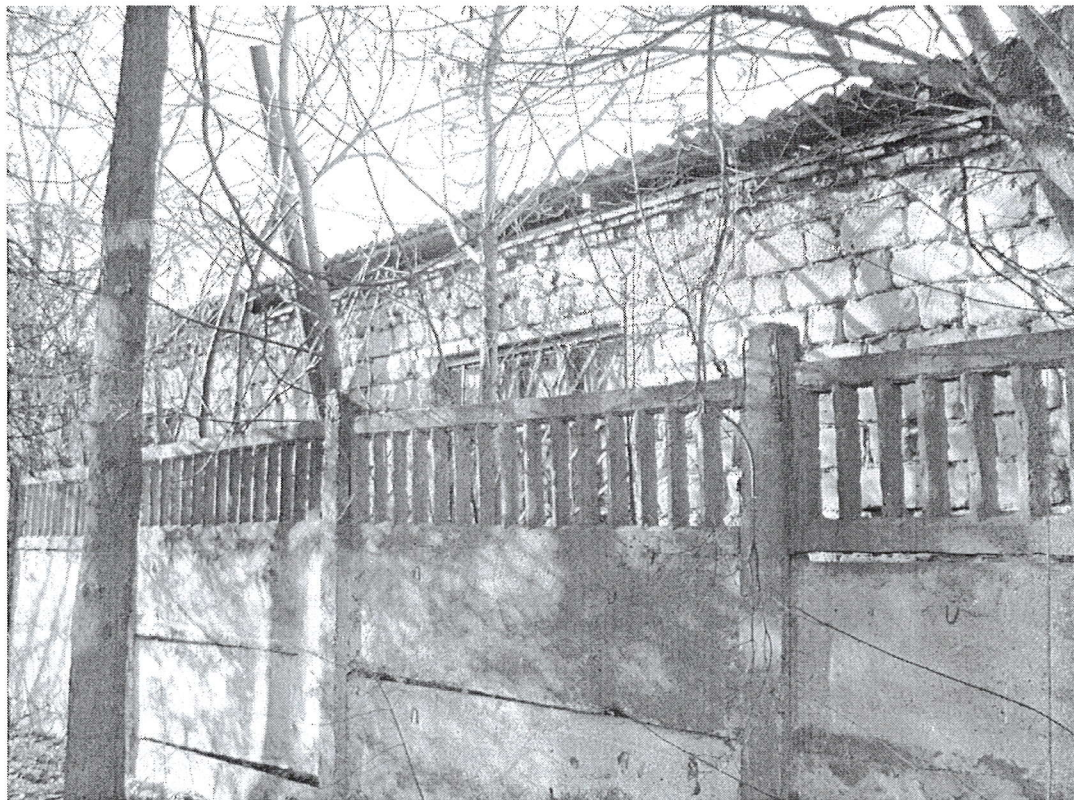
Anexa 6: Fațada laterală și din spate a blocului de studii a fostei școli de meserii nr.15 din or. Cantemir.

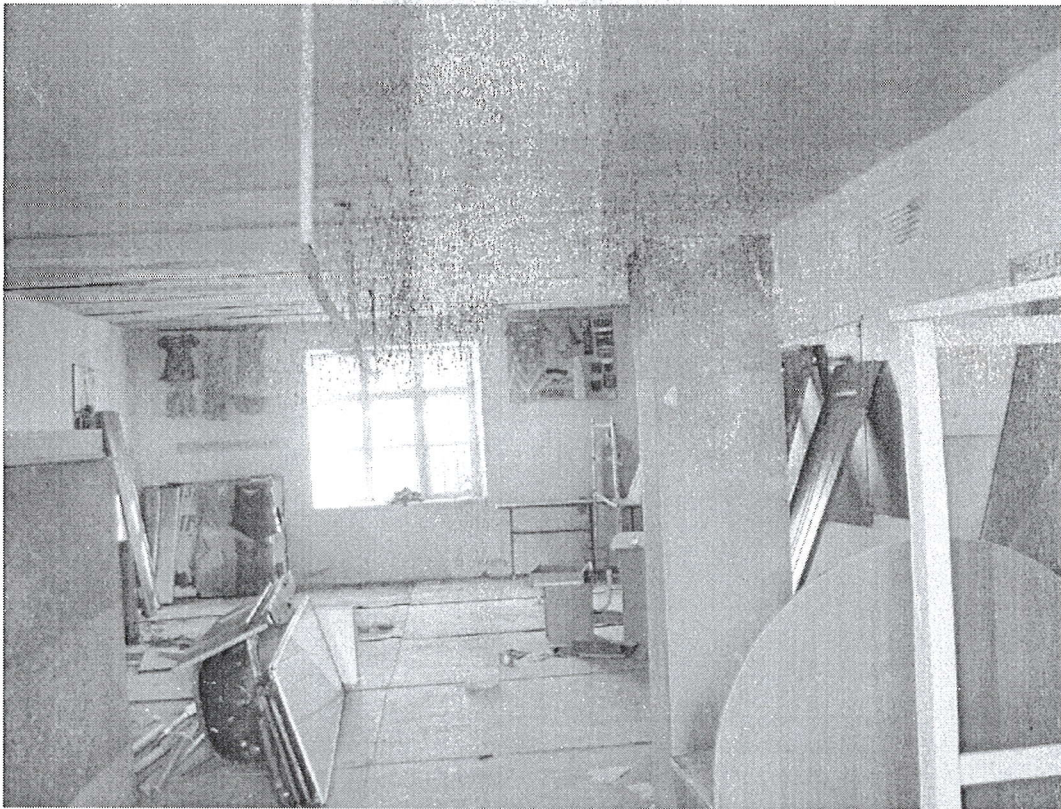
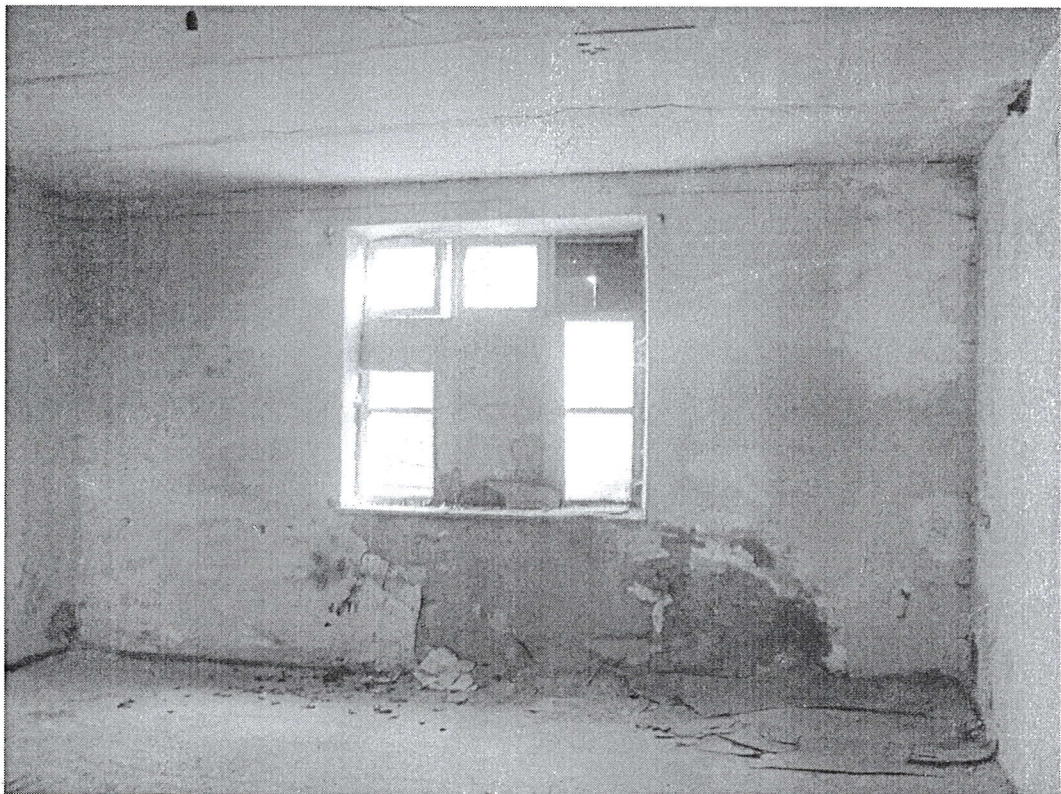
3. Starea tehnică generală a blocului de studii poate fi caracterizată prin defectele apărute pe perioada îndelungată de exploatare, totodată din lipsa măsurilor de întreținere și lucrărilor de reparație curentă sau capitală. În pereții longitudinali s-au depistat fisuri verticale cu deschiderea până la 3...5 mm. Fisurile din pereți au apărut de la tasările neuniforme ale fundațiilor. La efectuarea reparației capitale cu reconstrucția blocului în școală sportivă, se recomandă de curățit și injectat fisurile cu polimer-ciment și tencuite ulterior pe plase de metal cu  $\varnothing 4$  mm Bp-I cu celula de 100x100 mm, amplasate pe ambele părți ale pereților. Plasele se vor lega între ele cu mustăți de armătură  $\varnothing 8$  A-III dispuse pe orizontală și verticală cu pasul de 60 cm.

Anexa 7: Starea tehnică a încăperilor blocului de studii.

goluri noi de ușă în pereții structurali și de astupat unele goluri existente. Din punct de vedere tehnic aceste lucrări pot fi executate cu condiția consolidării pereților în locul formării golurilor cu ancadrame conform soluțiilor prezentate în anexele la prezentul raport de expertiză tehnică. Dimensiunile golurilor se vor stabili în procesul de proiectare la reconstrucția blocului.

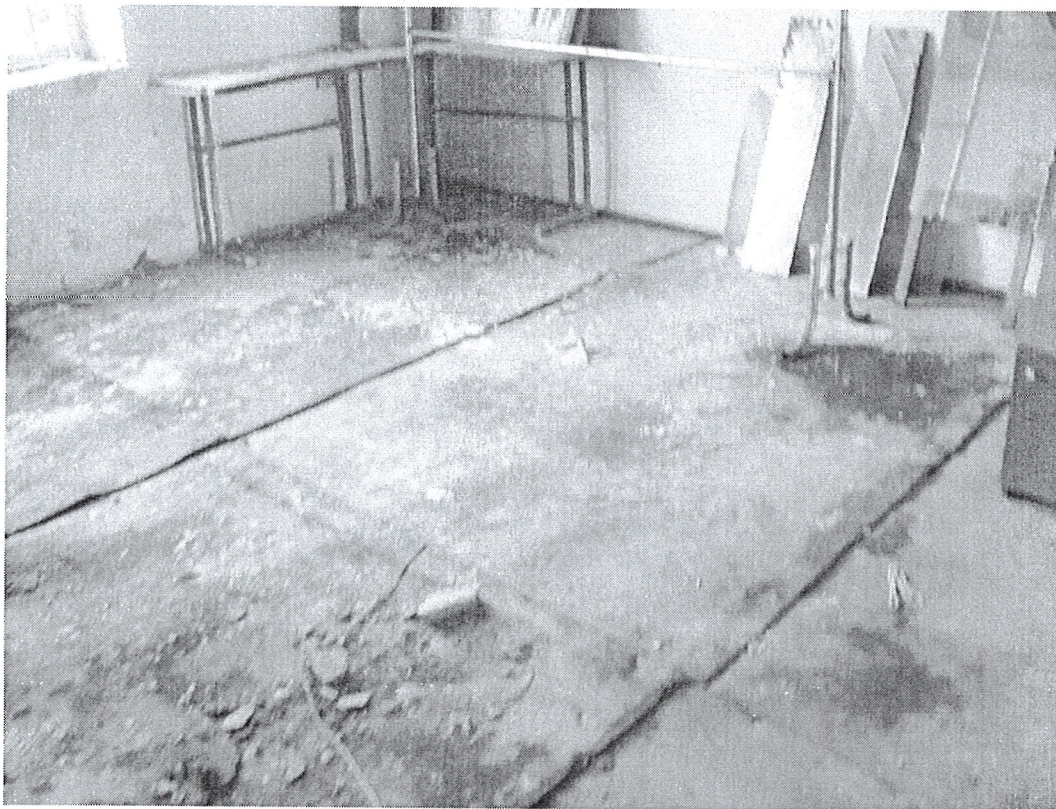
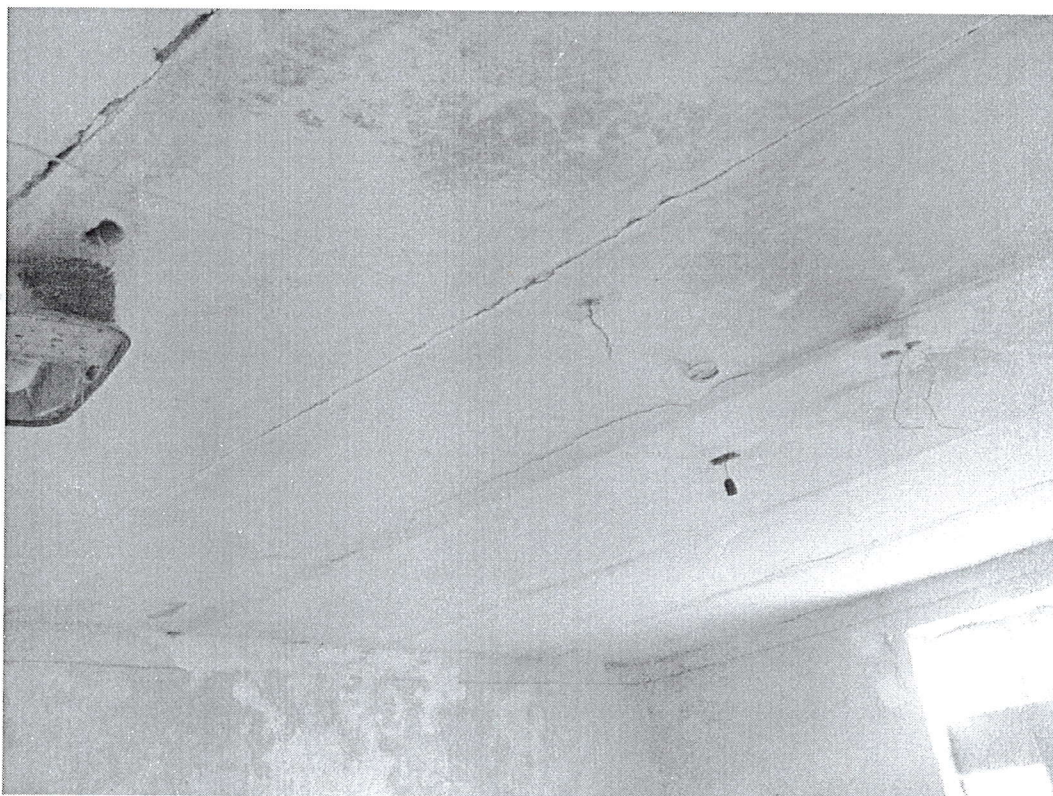
4. Acoperișul de tip șarpantă pe căpriori de lemn este în stare tehnică nesatisfăcătoare, lemnul din structura acoperișului este crăpat, scopt și afectat de procesul de putrefacție, totodată nu este prelucrat cu soluții antipirene și antiseptice, este mâncat de cari. Foile de ardezie sunt deteriorate și precipitațiile atmosferice pătrund în plăcile de planșeul și pereții construcției – a se vedea materialele foto anexate la prezentul raport de expertiză tehnică. Se recomandă demontarea totală a acoperișului cu schimbarea stratului termoizolant de pe plăcile planșeului de pod și execuția altui acoperiș nou cu strat nou de termoizolant conform cerințelor normative în vigoare.

Anexa 8: Degradarea elementelor de construcții în urma curgerii acoperișului la blocul de studii.

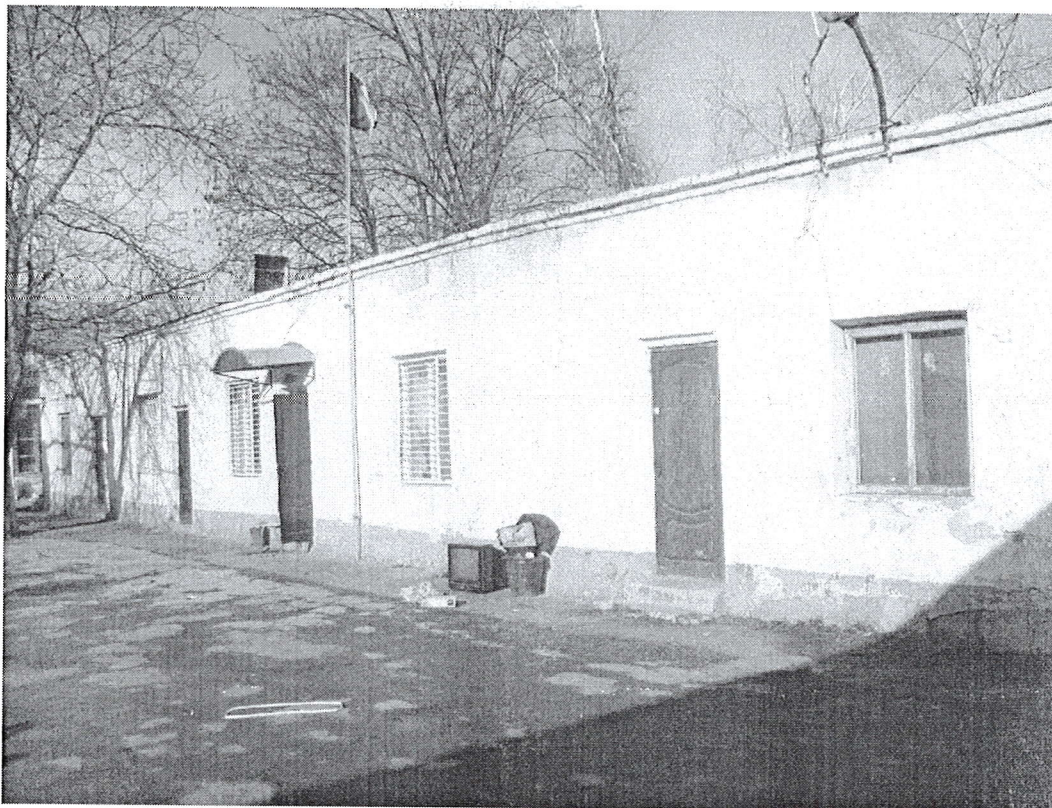
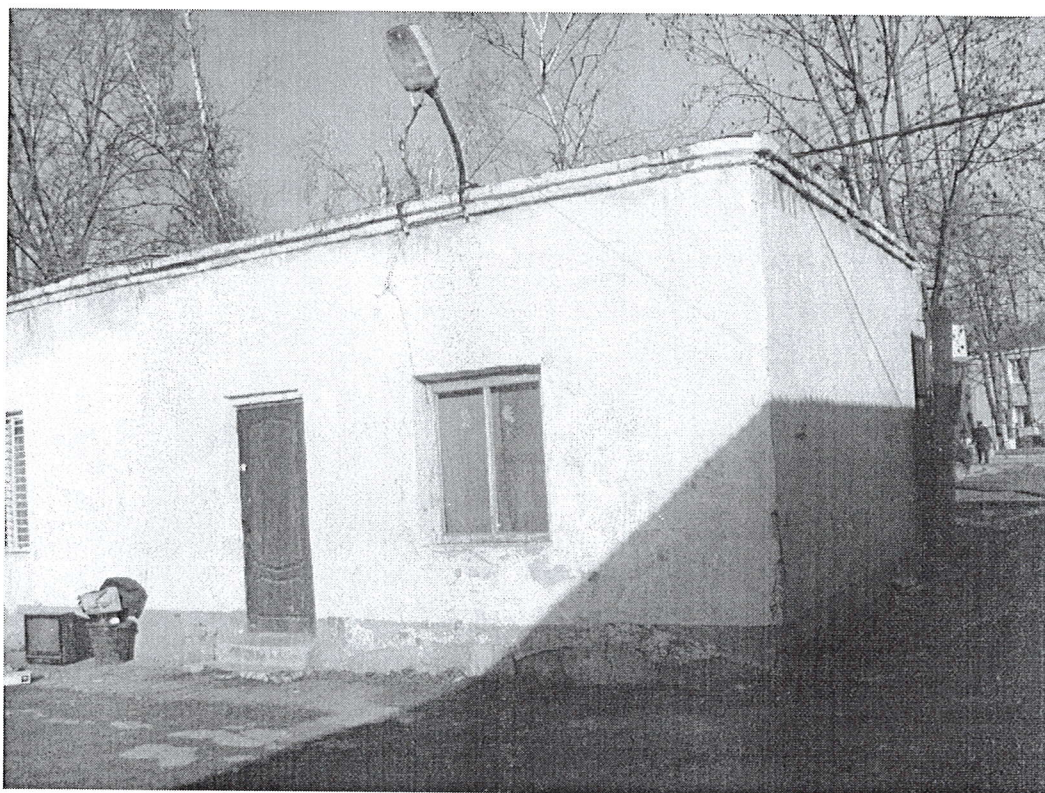
Anexa 9: Fațada principală și laterală a blocului administrativ a fostei școli de meserii nr.15 din or. Cantemir.

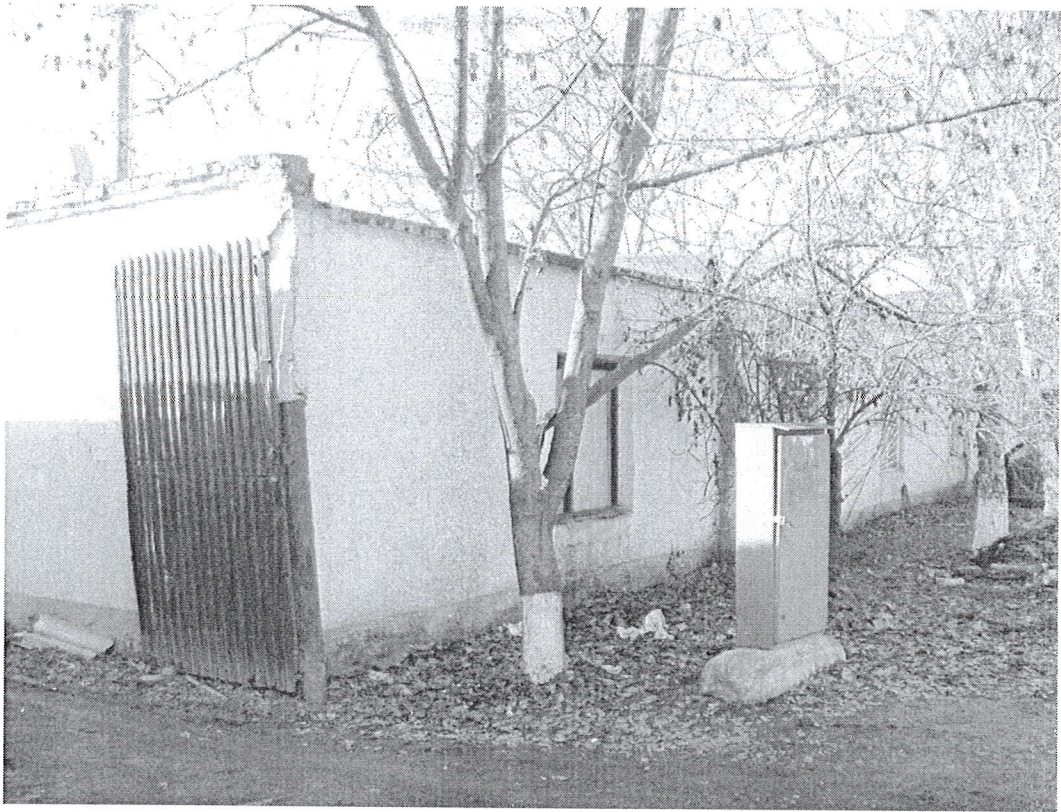
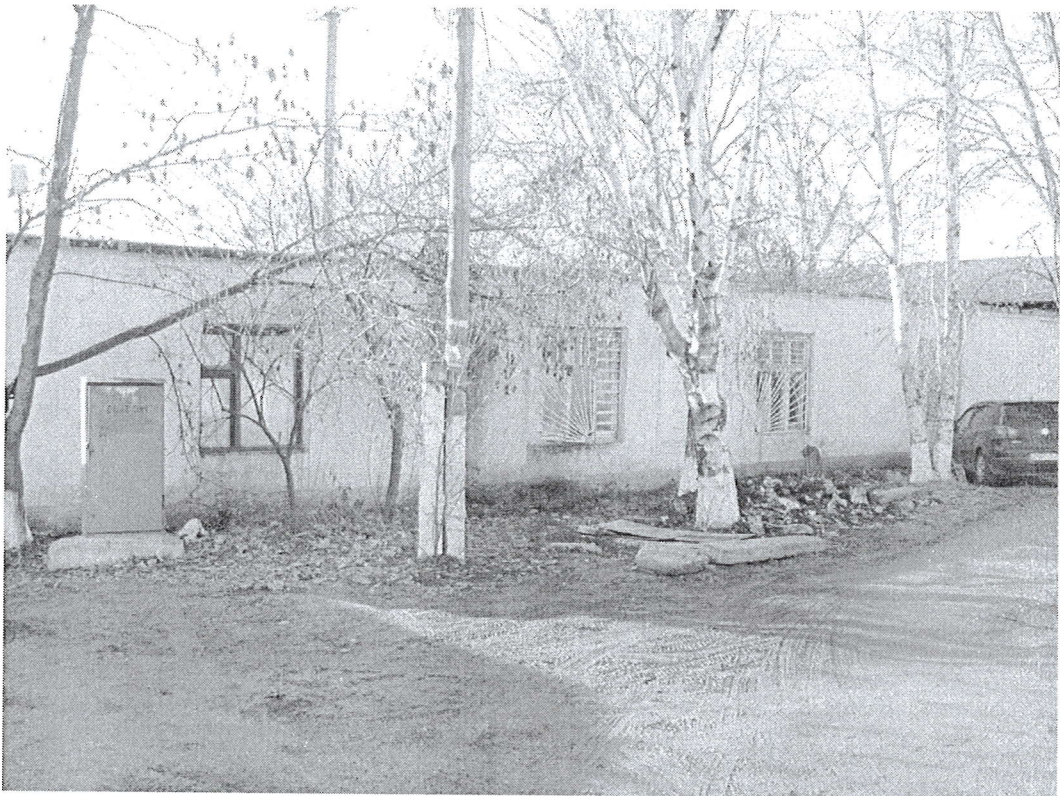
Anexa 10: Fațada din spate a blocului administrativ a fostei școli de meserii nr.15 din or. Cantemir.

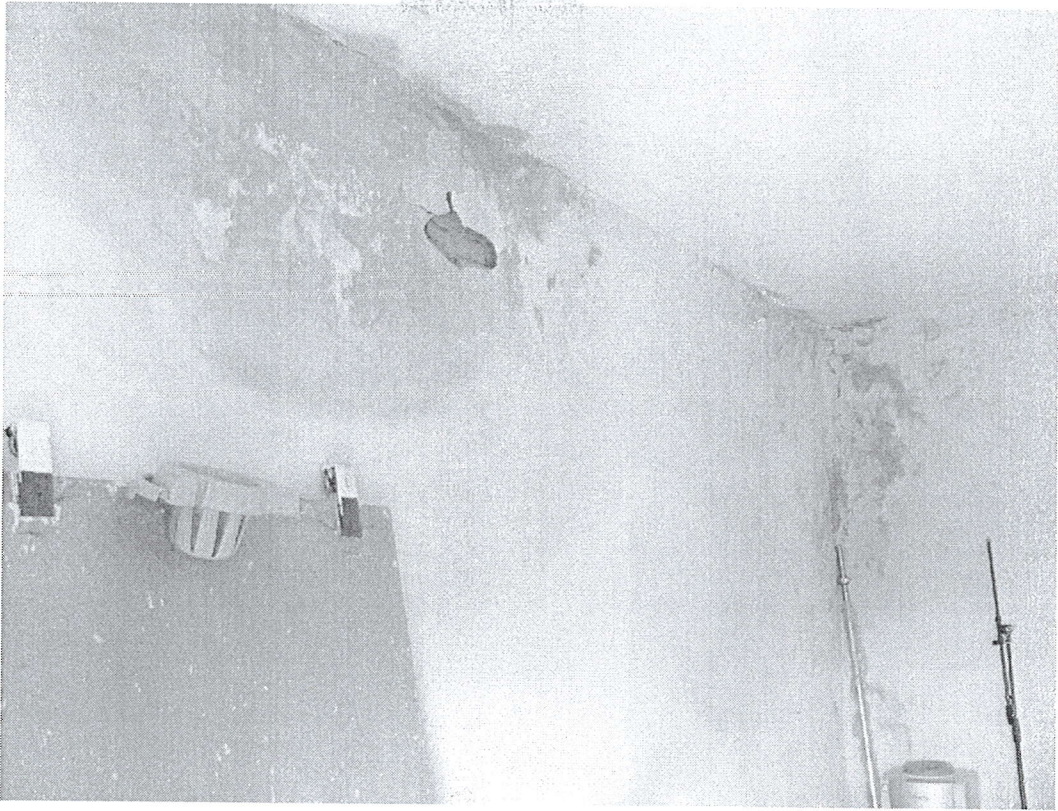
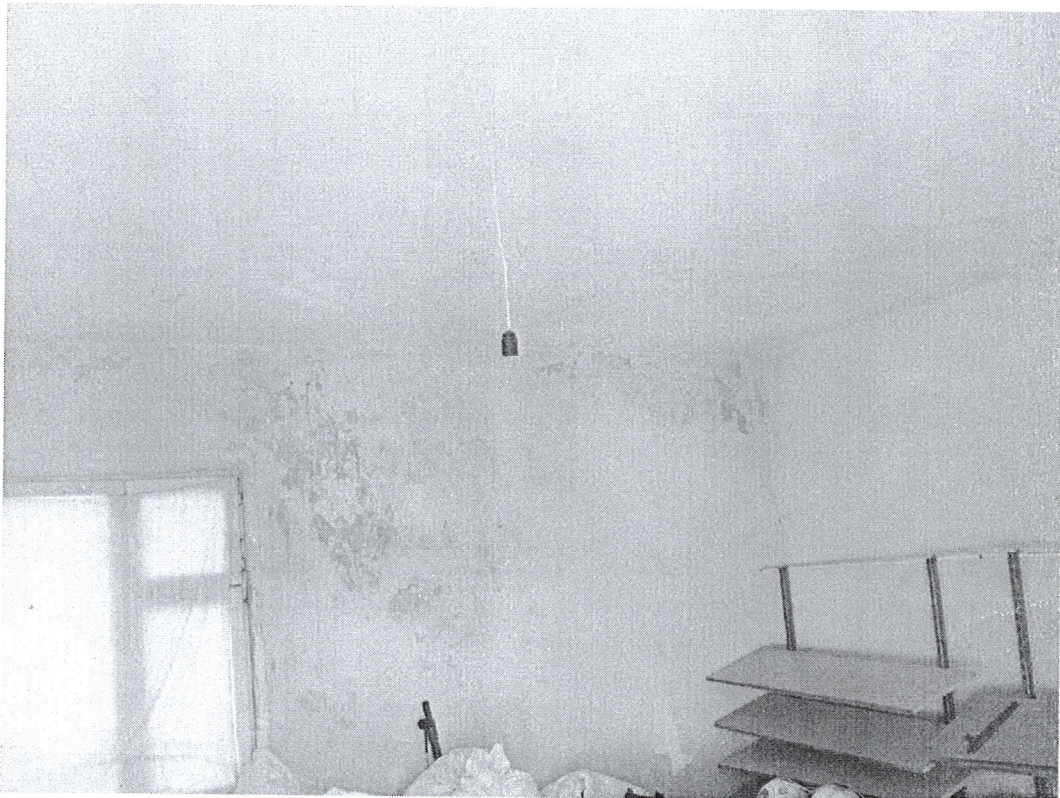
26. Acoperișul de tip șarpantă pe căpriori de lemn este în stare tehnică nesatisfăcătoare, lemnul din structura acoperișului este crăpat, scopt și afectat de procesul de putrefacție, totodată nu este prelucrat cu soluții antipirene și antiseptice, este mâncat de cari. Foile de ardezie sunt deteriorate și precipitațiile atmosferice pătrund în plăcile de planșeu și pereții construcției – a se vedea materialele foto anexate la prezentul raport de expertiză tehnică. Se recomandă demontarea totală a acoperișului cu schimbarea stratului termoizolant de pe plăcile planșeului de pod și execuția altui acoperiș nou cu strat nou de termoizolant conform cerințelor normative în vigoare.

Anexa 11: Degradarea elementelor de construcții a blocului administrativ de la curgerea acoperișului.

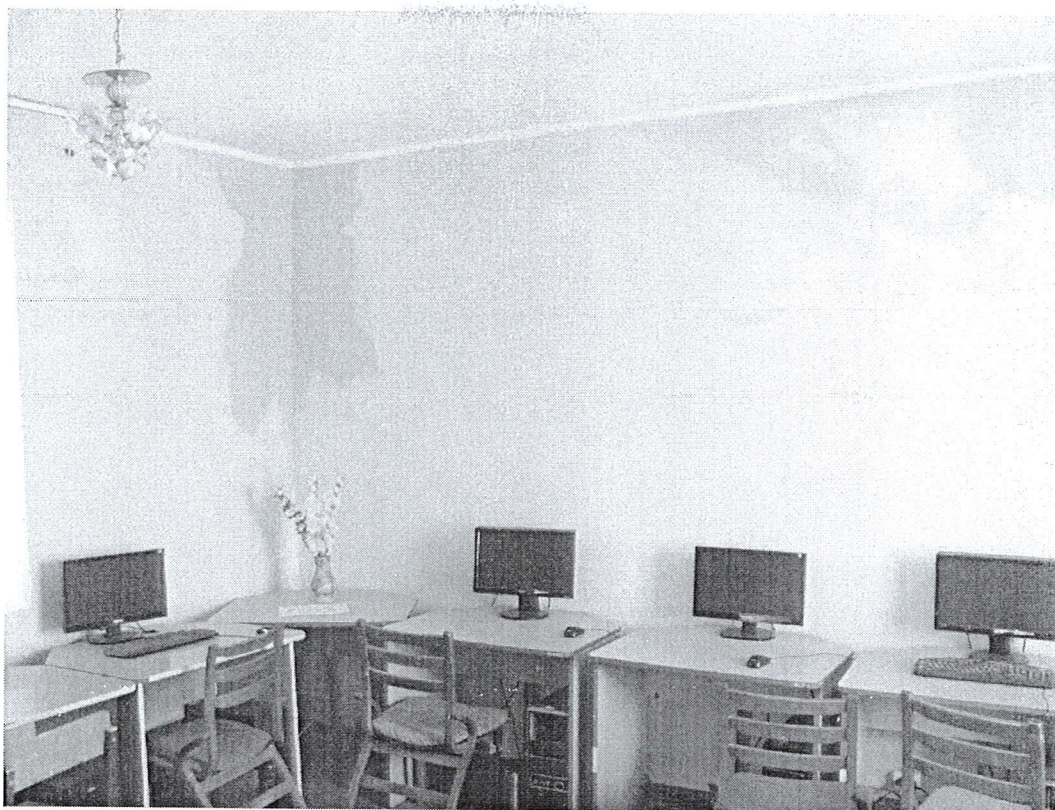
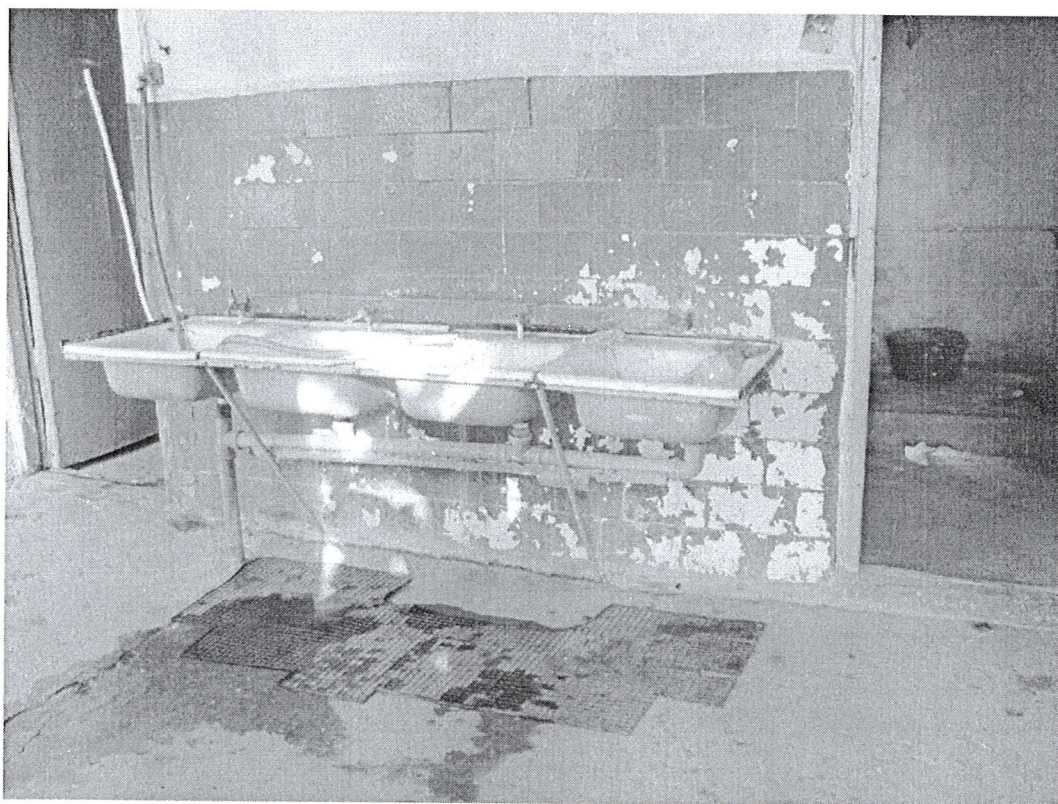
25. Starea tehnică generală a blocului administrativ poate fi caracterizată prin defectele apărute pe perioada îndelungată de exploatare, totodată din lipsa măsurilor de întreținere și lucrărilor de reparație curentă sau capitală. În pereți s-au depistat fisuri cu deschiderea până la 3. Fisurile din pereți au apărut de la tasările neuniforme ale fundațiilor. La efectuarea reparației capitale cu reconstrucția blocului în școală sportivă, se recomandă de curățit și injectat fisurile cu polimer-ciment și tencuite ulterior pe plase de metal cu  $\varnothing 4$  mm Bp-I cu celula de 100x100 mm, amplasate pe ambele părți ale pereților. Plasele se vor lega între ele cu mustăți de armătură  $\varnothing 8$  A-III dispuse pe orizontală și verticală cu pasul de 60 cm.

Anexa 12: Starea tehnică a încăperilor blocului administrativ a fostei școli de meserii nr.15 din or. Cantemir.

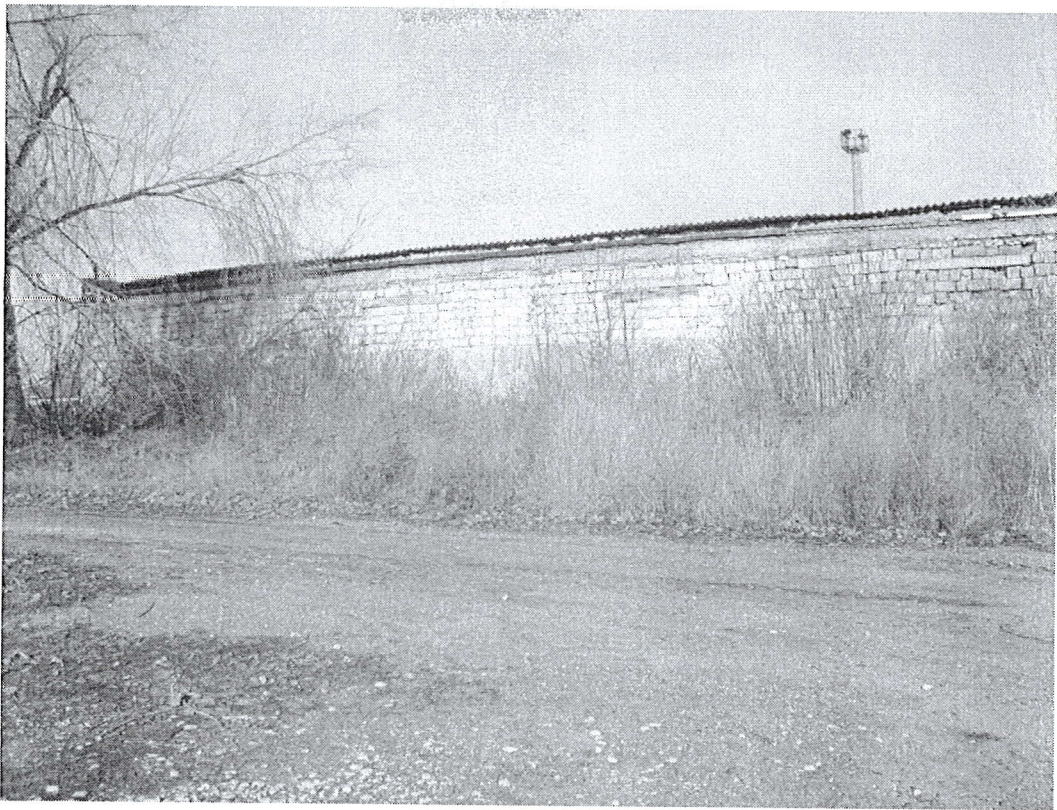
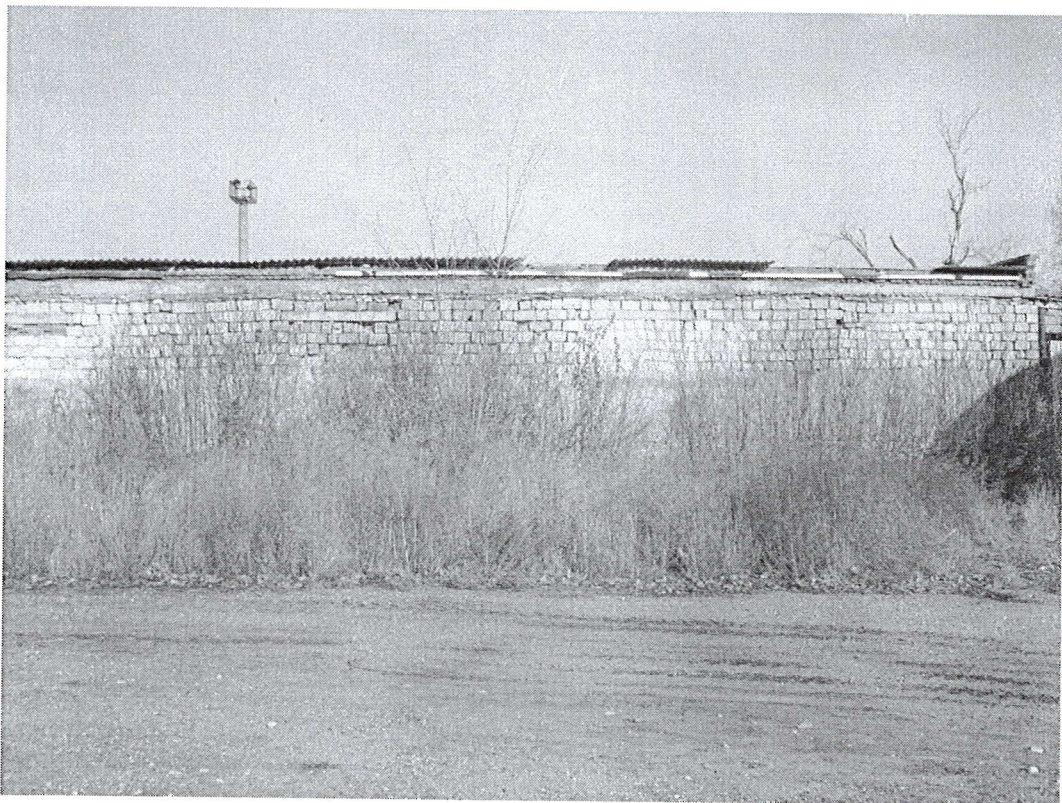
Anexa 13: Fațada din spate a atelierului pentru instruirea practică a foste școli de meserii nr.15 din or. cantemir.

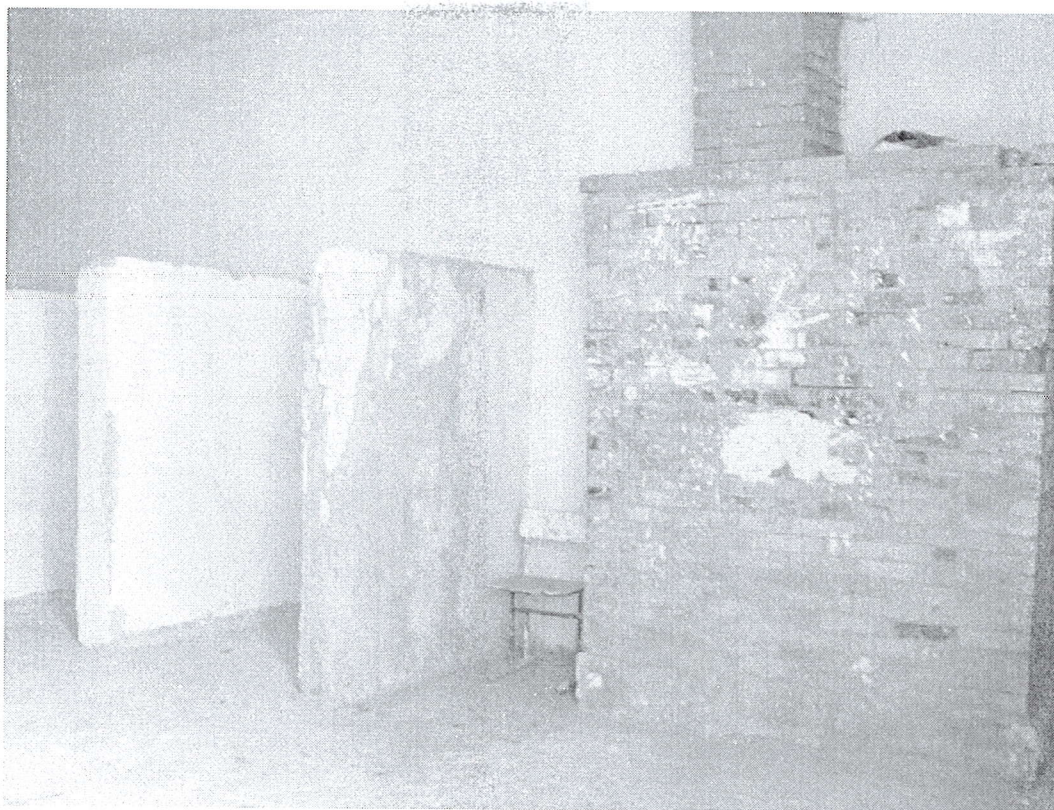
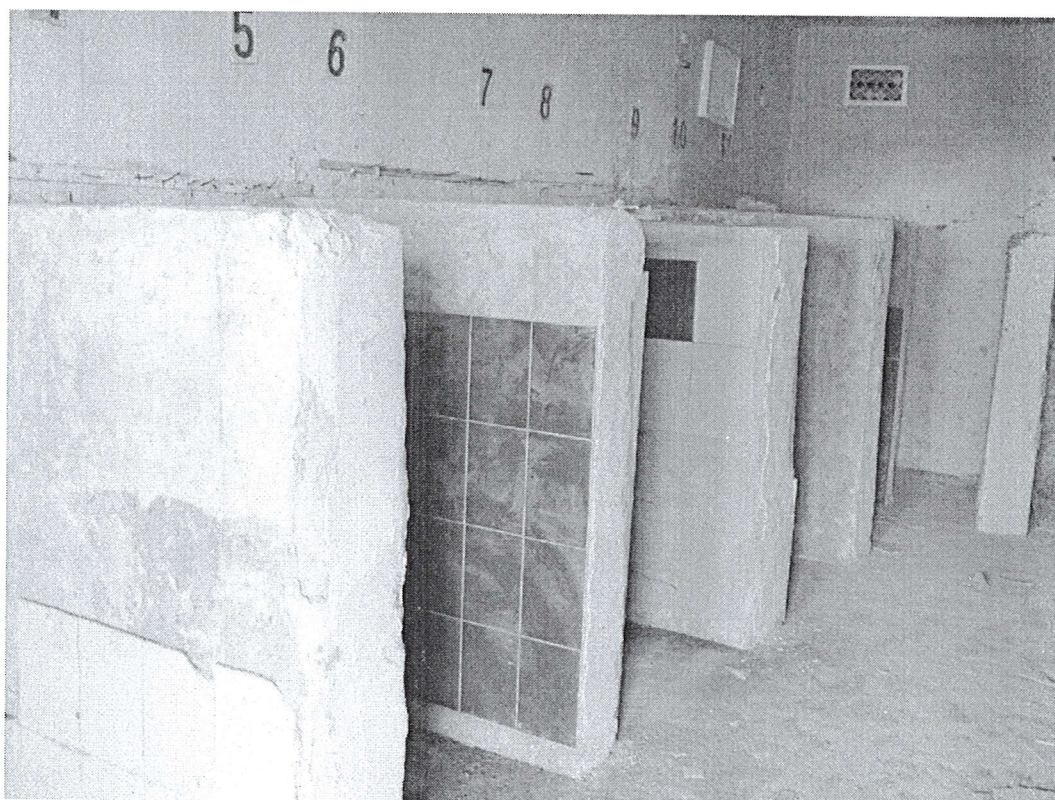
10. Starea tehnică generală a atelierului pentru instruirea practică poate fi caracterizată prin defectele apărute pe perioada îndelungată de exploatare, totodată din lipsa măsurilor de întreținere și lucrărilor de reparație curentă sau capitală.

Anexa 14: Starea tehnică a încăperilor atelierului pentru instruirea practică.

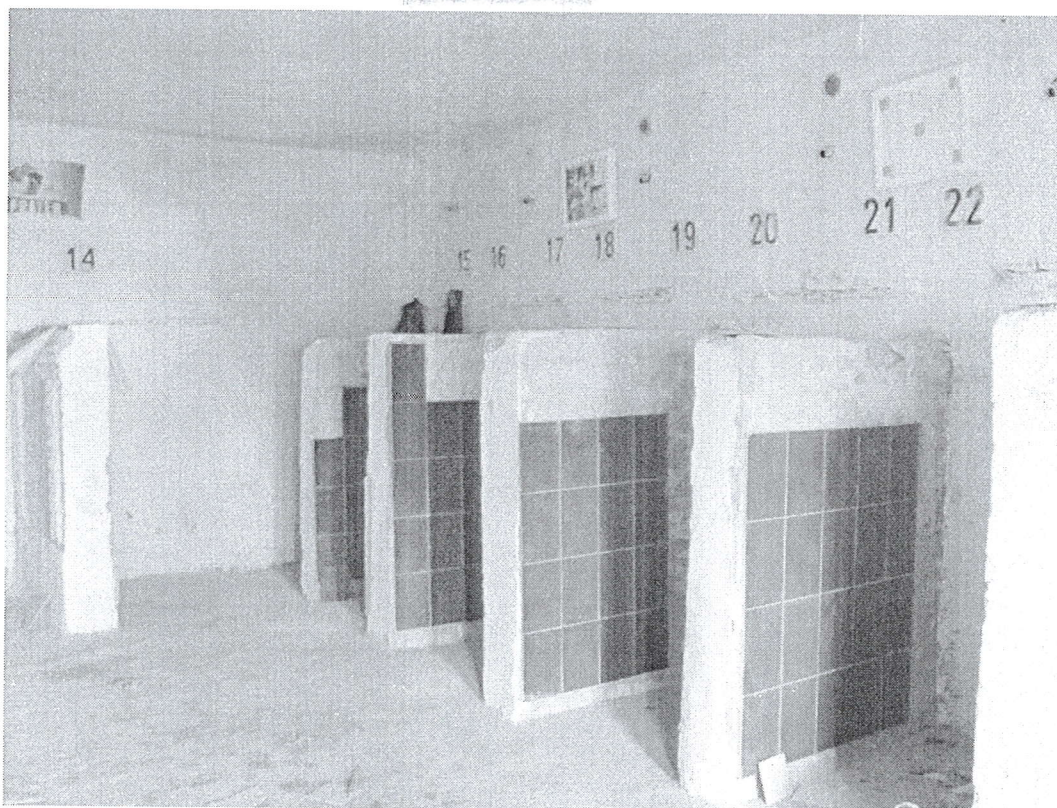
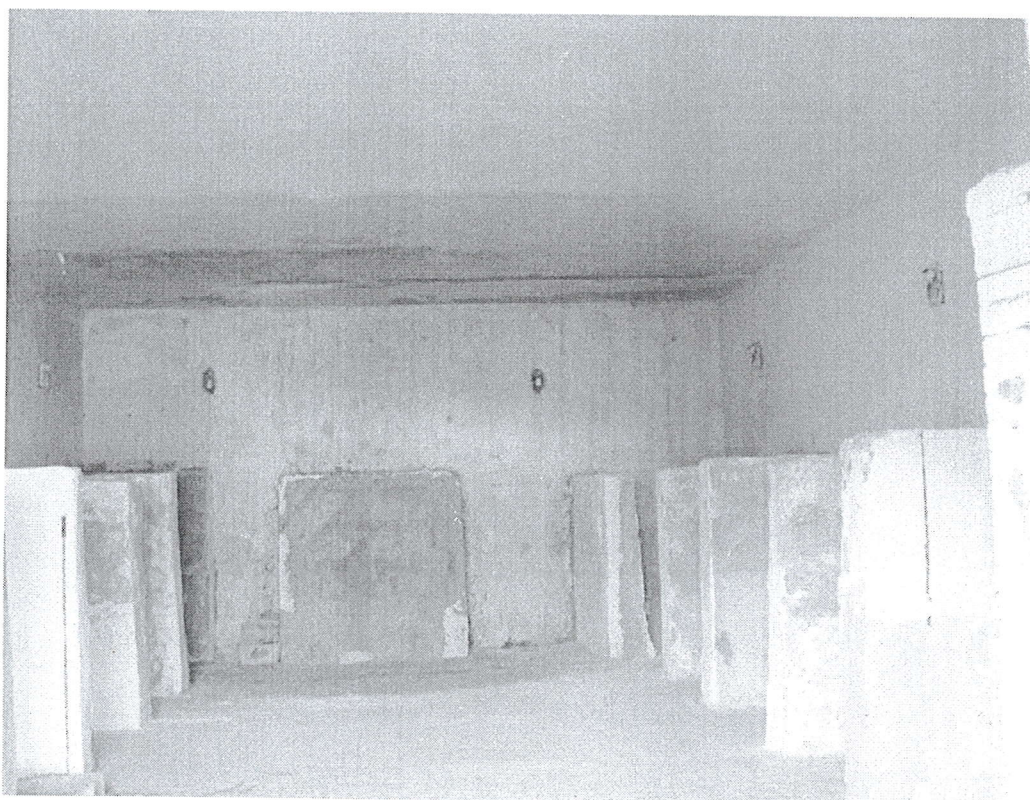
11. Acoperișul de tip șarpantă pe căpriori de lemn este în stare tehnică nesatisfăcătoare, lemnul din structura acoperișului este crăpat, scopt și afectat de procesul de putrefacție, totodată nu este prelucrat cu soluții antipirene și antiseptice, este mâncat de cari. Foile de ardezie sunt deteriorate și precipitațiile atmosferice pătrund în plăcile de planșeu și pereții construcției. Se recomandă demontarea totală a acoperișului cu schimbarea stratului termoizolant de pe plăcile planșeului de pod și execuția altui acoperiș nou cu strat nou de termoizolant.

Anexa 15: Starea tehnică a încăperilor atelierului pentru instruirea practică.

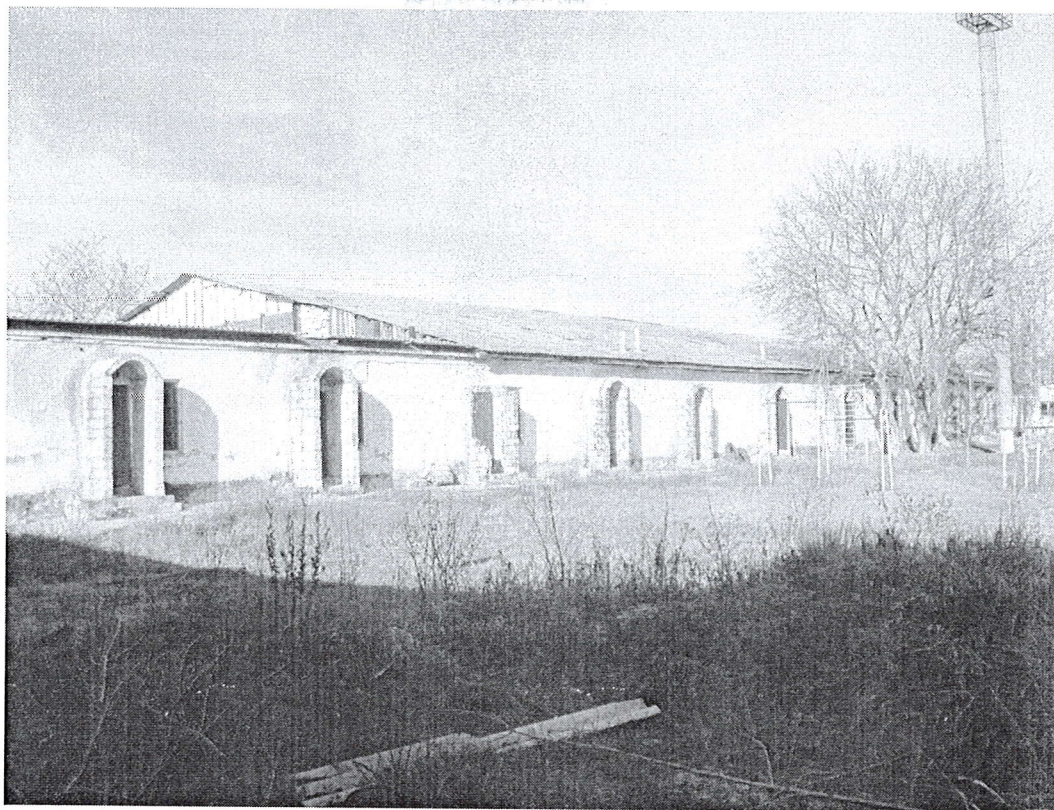
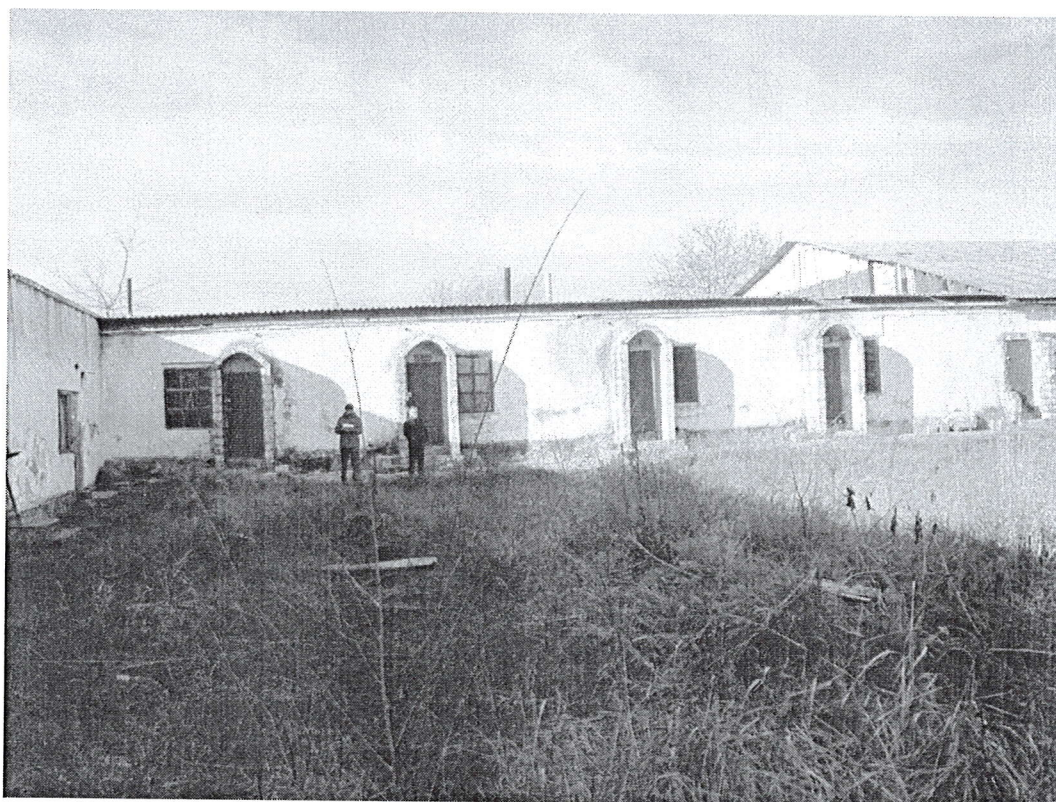
Anexa 16: Fațada principală a căminului fostei școli de meserii nr.15 din or. Cantemir.
