Nr. 04-262/T  
din 19.12.17

**RAPORT DE EXPERTIZĂ nr.9112-12-17/T**

cu privire la starea tehnică a construcțiilor fostei Școli de Meserii nr.15 de pe  
terenul cu nr. cadastral 2101102.294 din or. Cantemir, str. Ștefan Vodă 38,  
în scopul reconstrucției în Școală Sportivă

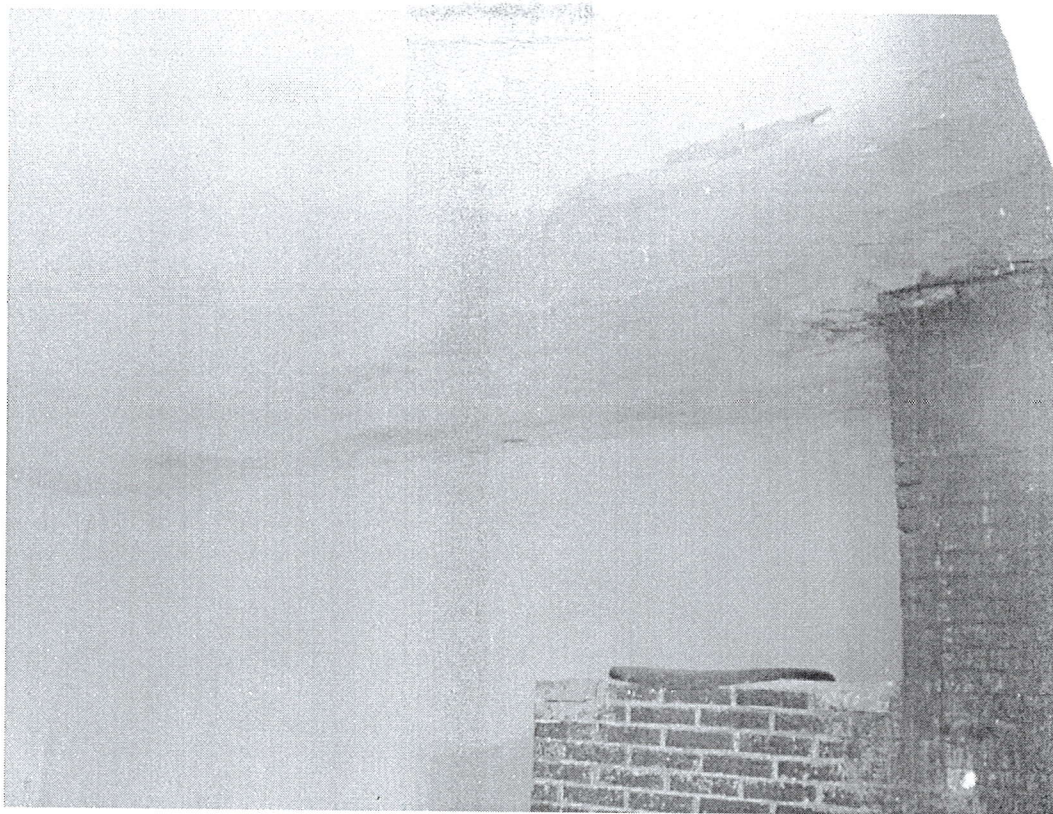
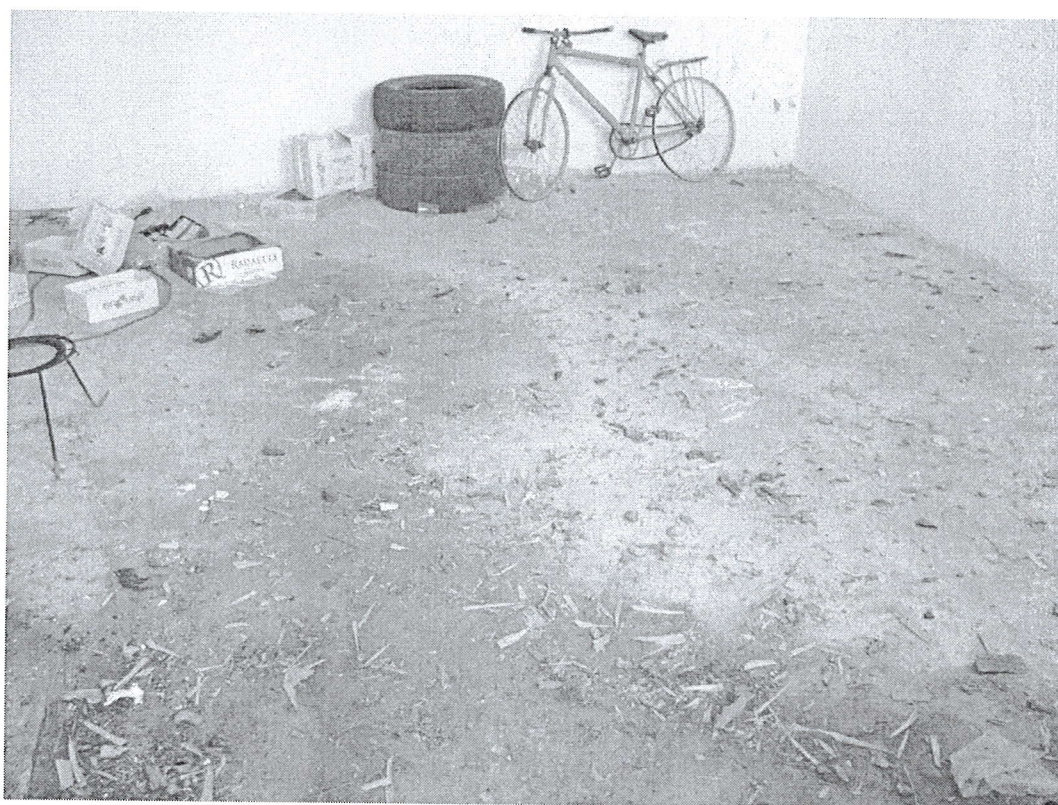
18. Starea tehnică generală a căminului poate fi caracterizată prin defectele apărute pe perioada îndelungată de exploatare, totodată din lipsa măsurilor de întreținere și lucrărilor de reparație curentă sau capitală. Conform informației beneficiarului, căminul se preconizează de reconstruit în obiectiv de locuit de tip hotel.

Anexa 18: Starea tehnică a încăperilor căminului fostei școli de meserii nr.15 din or. Cantemir.

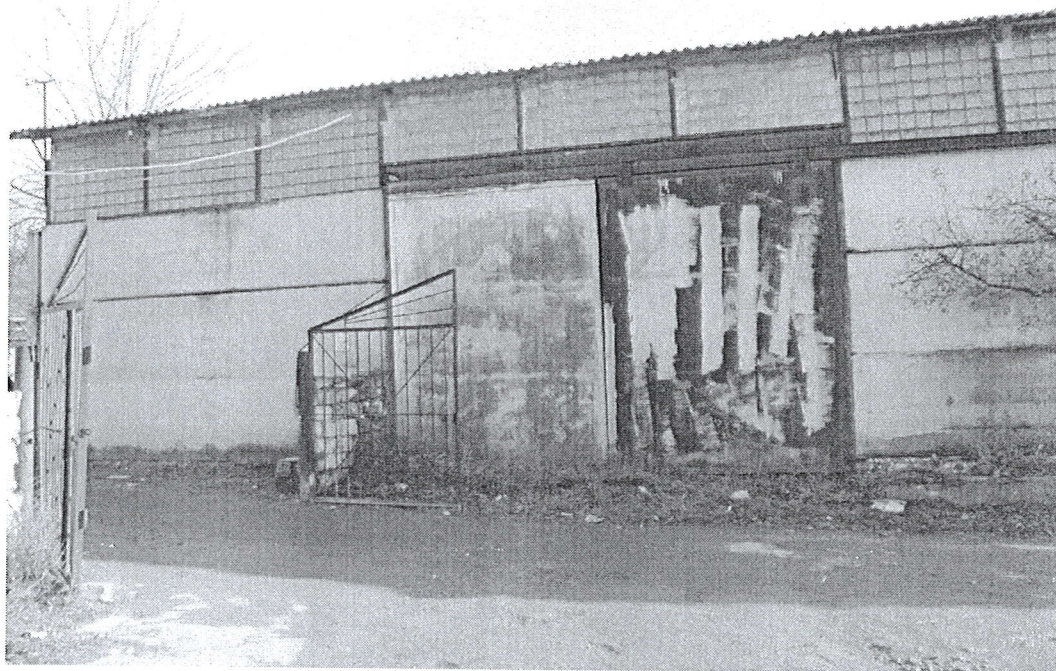
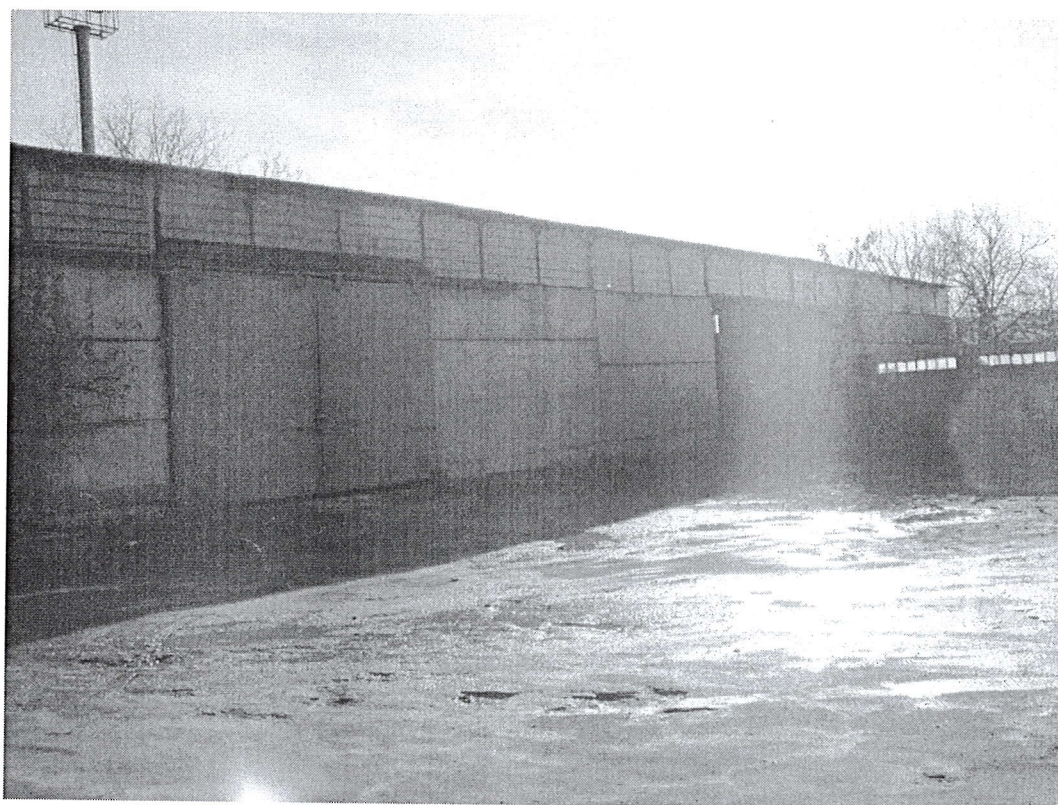
Anexa 19: Fațada principală a depozitului de pe terenul fostei școli de meserii nr.15 din or. Cantemir.

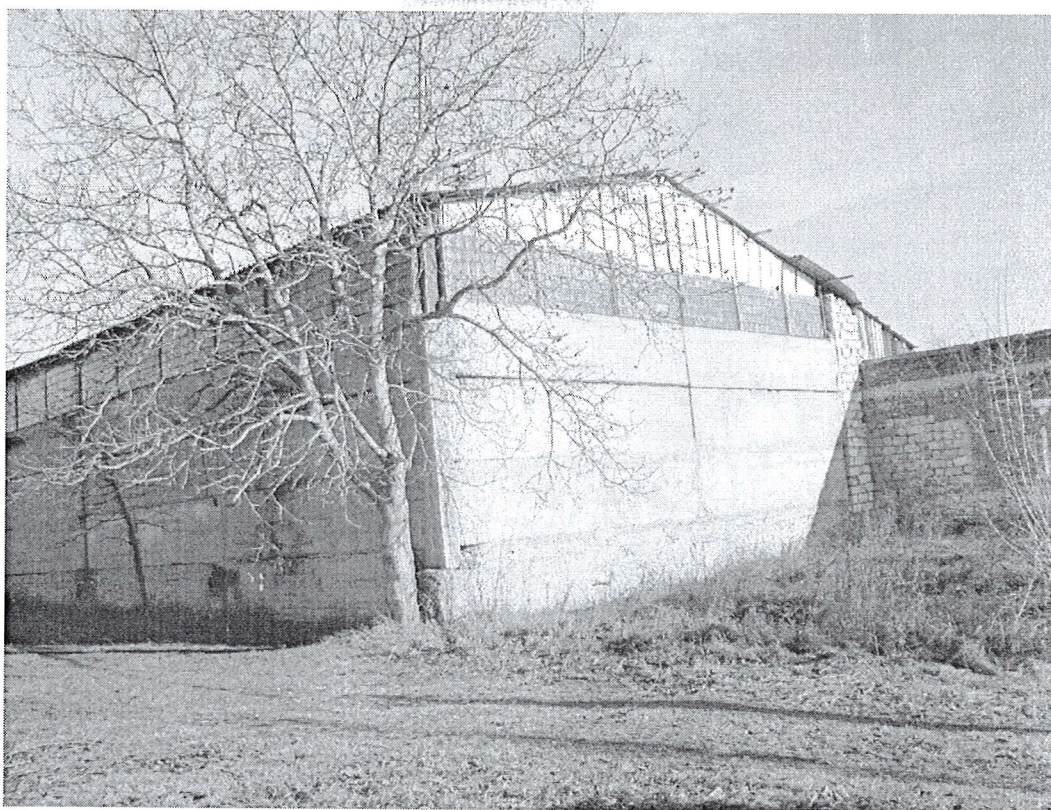
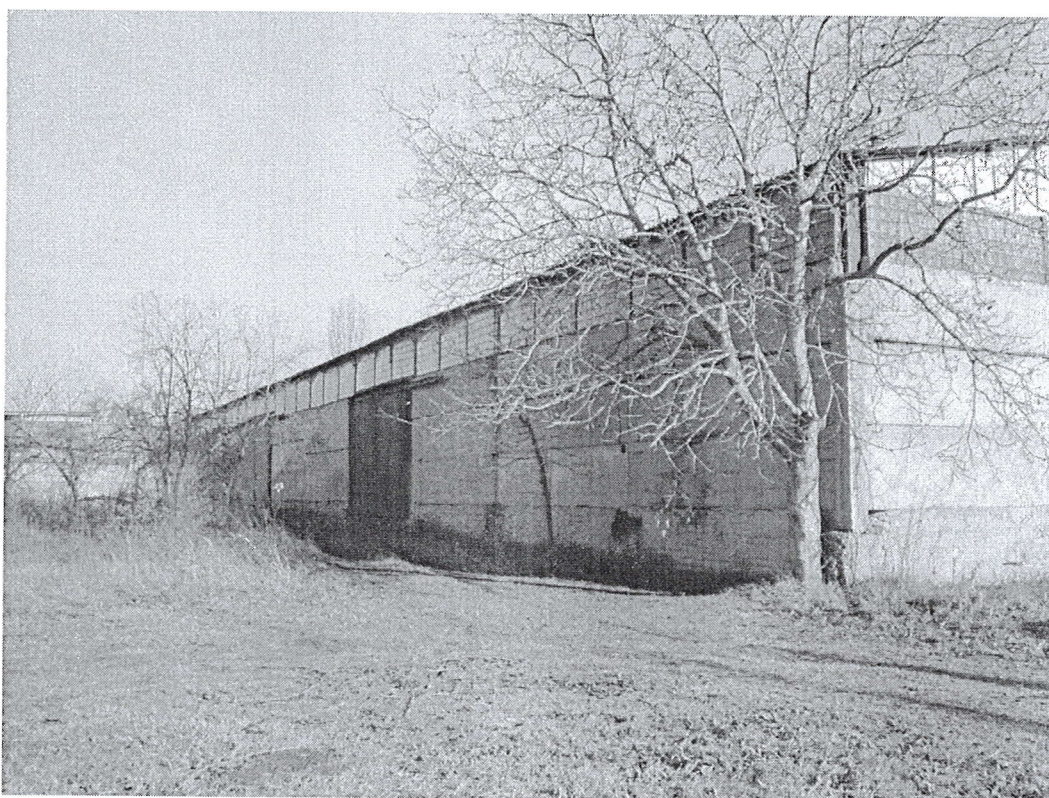
33. Acoperișul de tip șarpantă este în stare tehnică nesatisfăcătoare. Foile de ardezie au un grad sporit de uzură fizică și parțial sunt deteriorate, totodată sunt amplasate cu abateri de la prescripțiile tehnice în vigoare. Se recomandă schimbarea învelitorii acoperișului și aducerea ei în conformitate cu cerințele normative în vigoare.

Anexa 20: Fațada principală și laterală a depozitului de pe terenul fostei școli de meserii nr.15 din or. Cantemir.

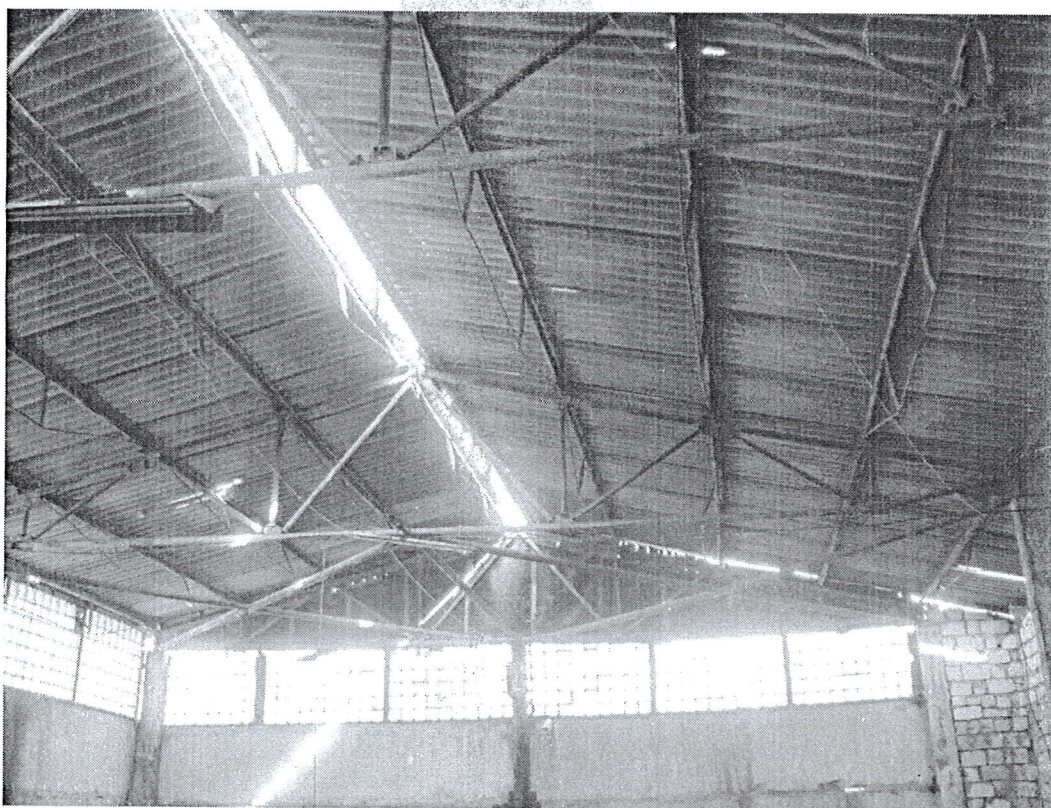
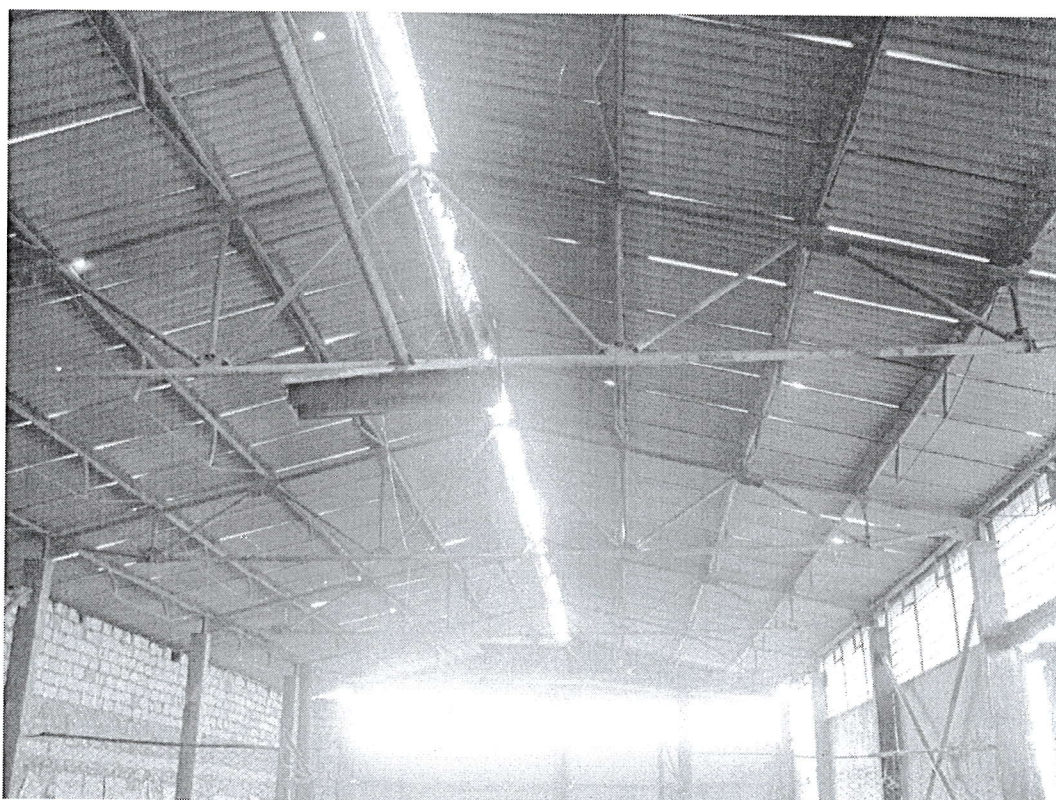
32. Starea tehnică generală a depozitului poate fi caracterizată prin defectele apărute pe perioada îndelungată de exploatare, totodată din lipsa măsurilor de întreținere și lucrărilor de reparație curentă sau capitală. Depozitul conform NCM E.02.02-2016 „Fiabilitatea elementelor de construcții și terenurilor de fundații. Principii de bază”, se atribuie la categoria de importanță CC-1 (redușă). Beneficiarul preconizează amplasarea în clădirea depozitului a sălii sportive. Conform aceluiași document normativ – categoria de importanță a sălii sportive este CC-2 (normală). Structura de rezistență a clădirii (ce ține de elementele de construcții utilizate și realizarea acestora) corespunde categoriei de importanță și poate fi exploatată în continuare cu destinația de depozit. În cazul reconstrucției depozitului în sală sportivă – elementele existente de construcții nu pot fi incluse în procesul de reconstrucție.

Anexa 21: Execuția elementelor de construcții a depozitului de pe terenul fostei școli de meserii nr.15 din or. Cantemir.

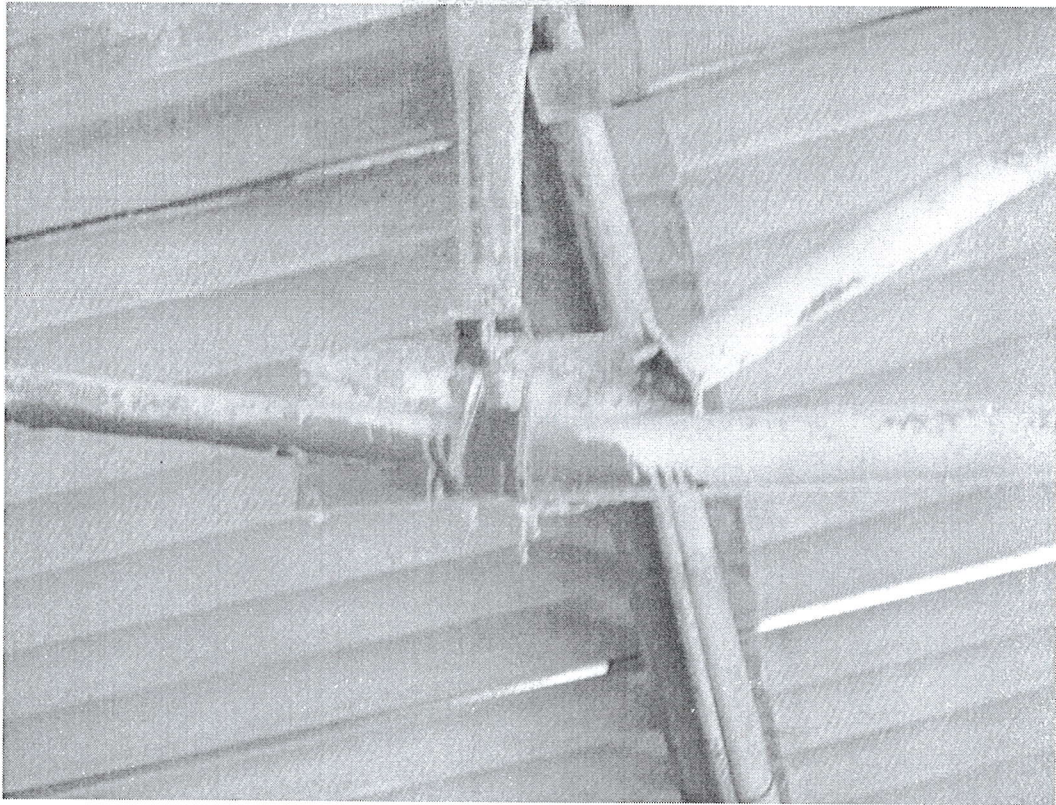
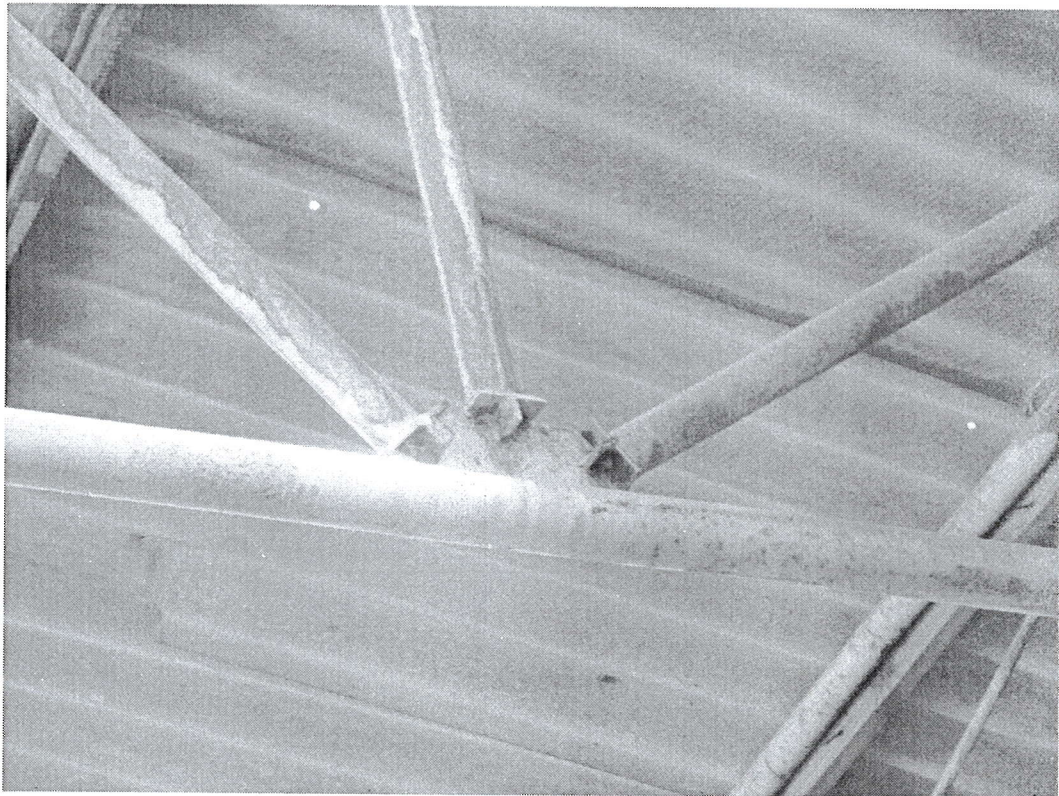
Anexa 22: Îmbinarea elementelor fermelor de metal a depozitului de pe terenul fostei școli de meserii nr.15 din or. Cantemir.

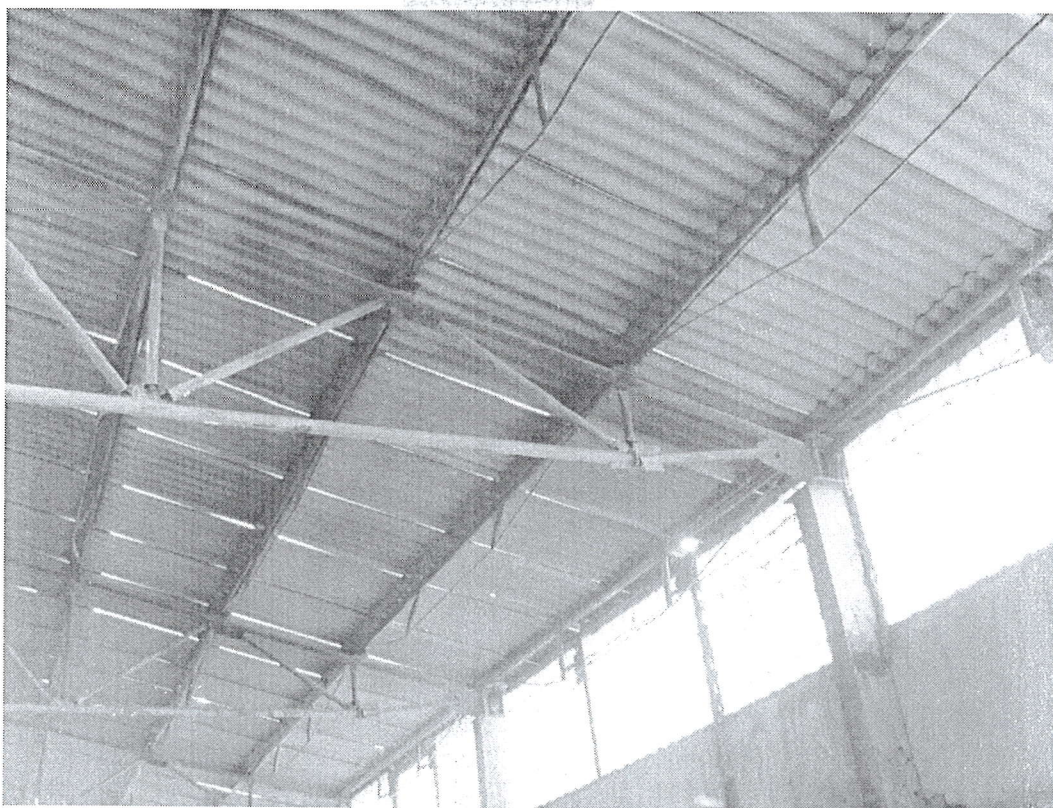
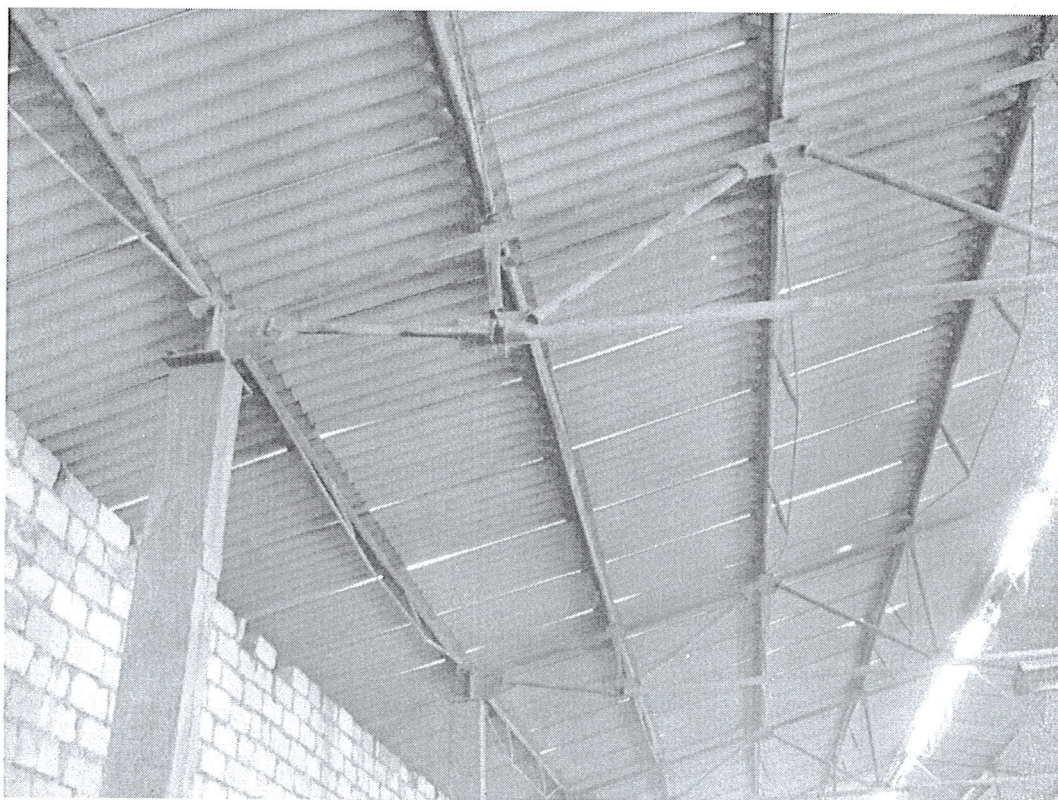
Anexa 23: Îmbinarea elementelor fermelor de metal a depozitului de pe terenul fostei școli de meserii nr.15 din or. Cantemir.

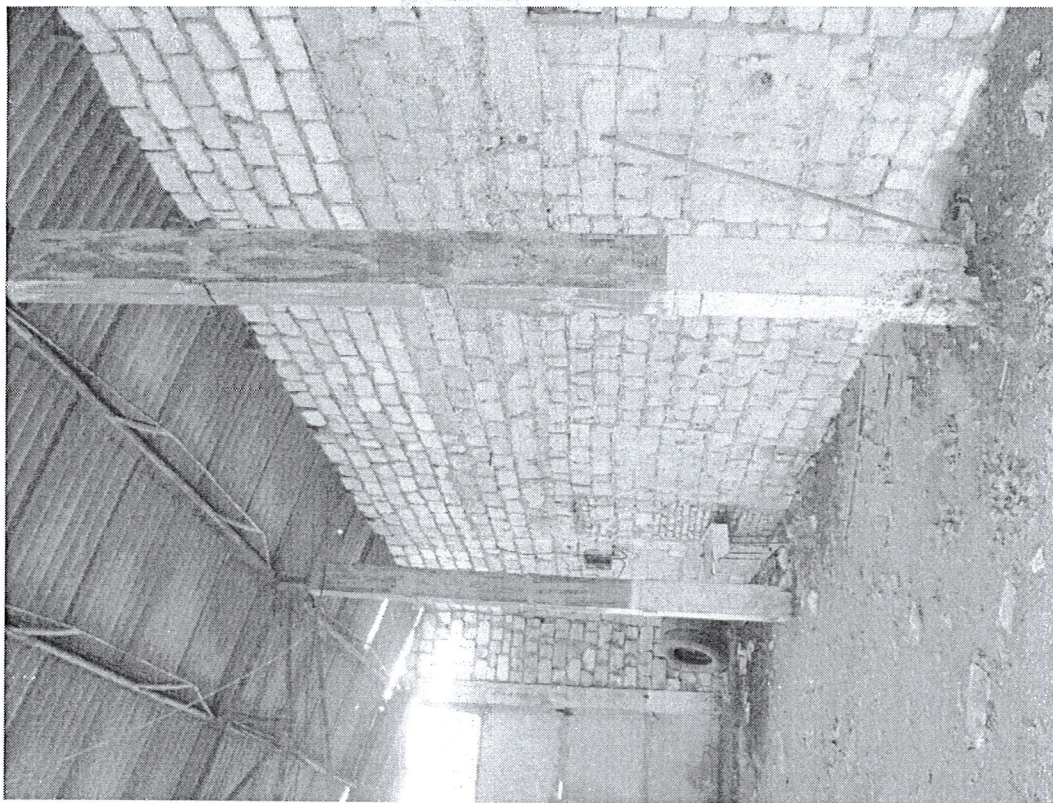
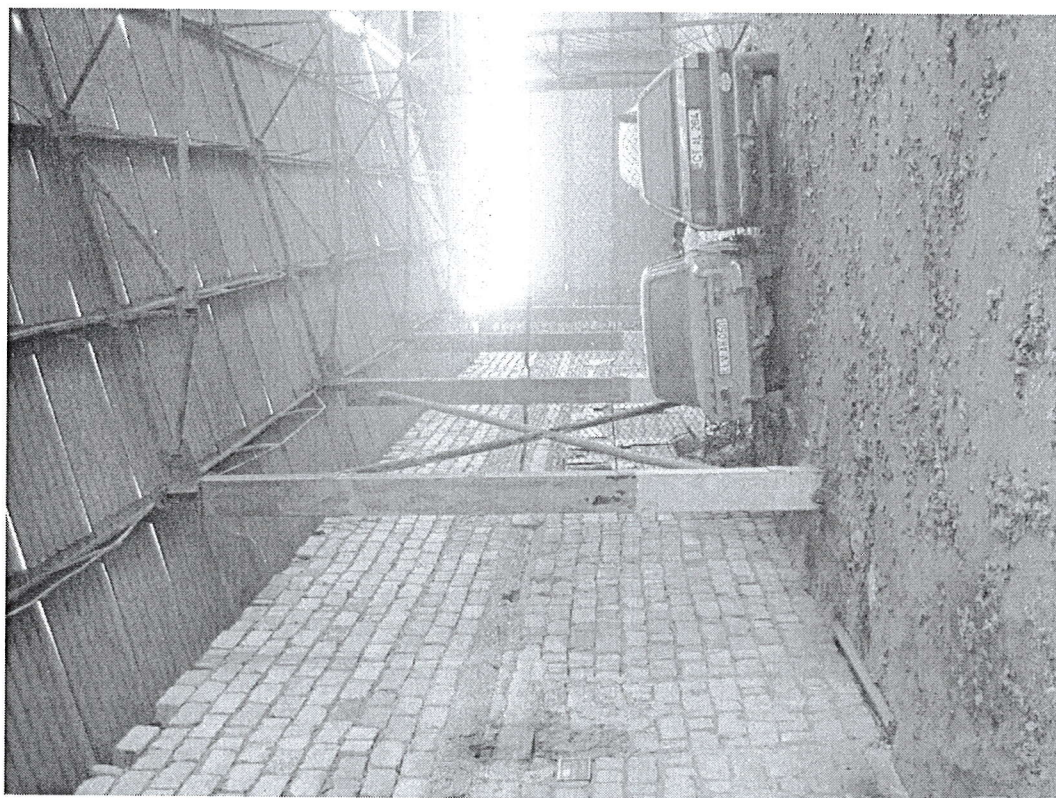
Anexa 24: Execuția elementelor de construcții a depozitului de pe terenul fostei școli de meserii nr.15 din or. Cantemir.
