**MINISTERUL INFRASTRUCTURII ȘI DEZVOLTĂRII REGIONALE**  
(denumirea organizației ierarhic superioare)

**Î.S. "ADMINISTRAȚIA DE STAT A DRUMURILOR"**  
(beneficiarul. Adresa: mun. Chișinău, str. Bucuriei, 12A MD 2004, Republica Moldova,  
(022) 74-05-70, E-mail: cancelaria@asd.md)

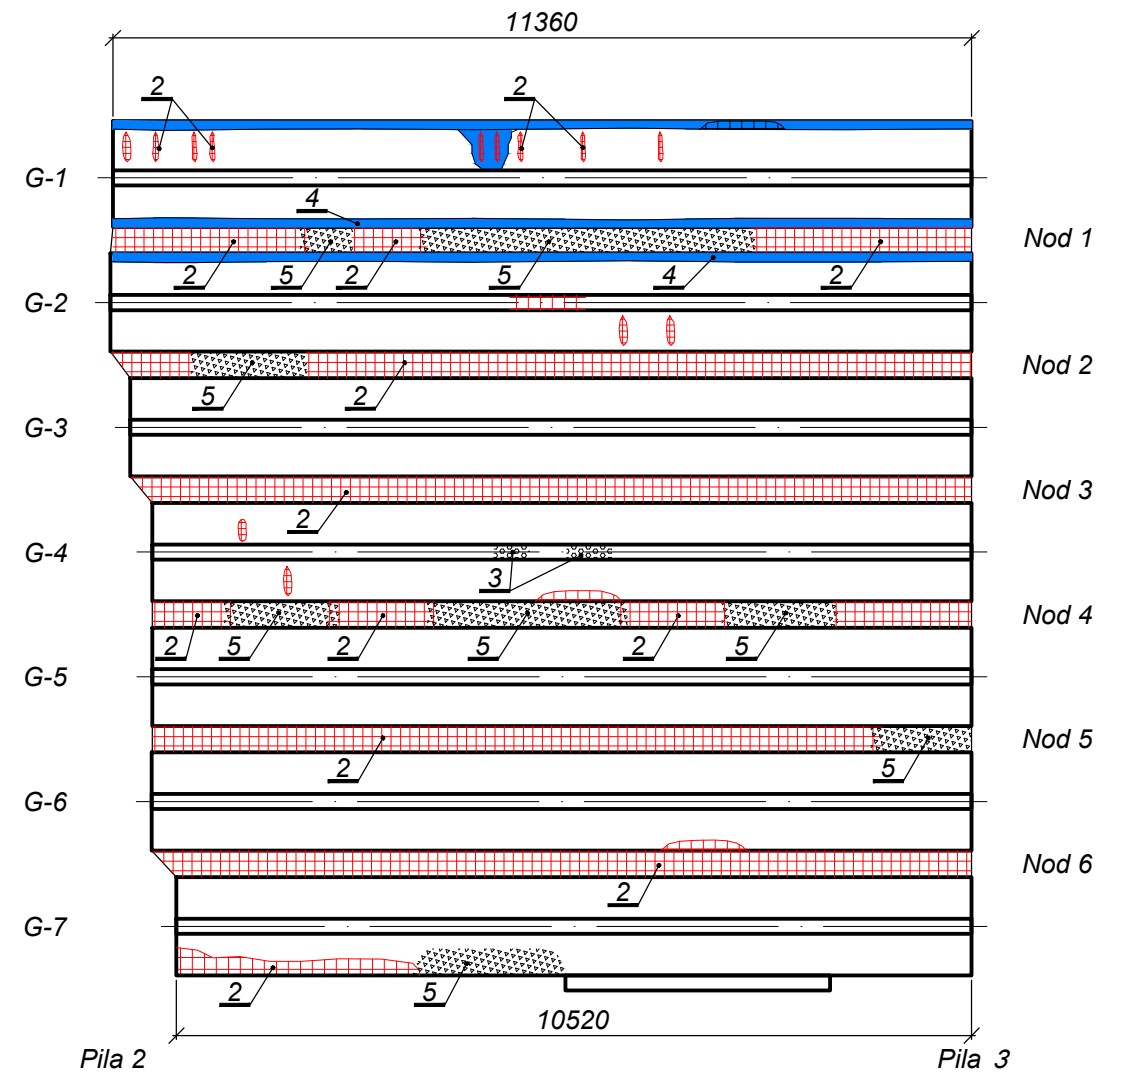
Defectele depistate pe suprafața suprastructurii 1 - 2

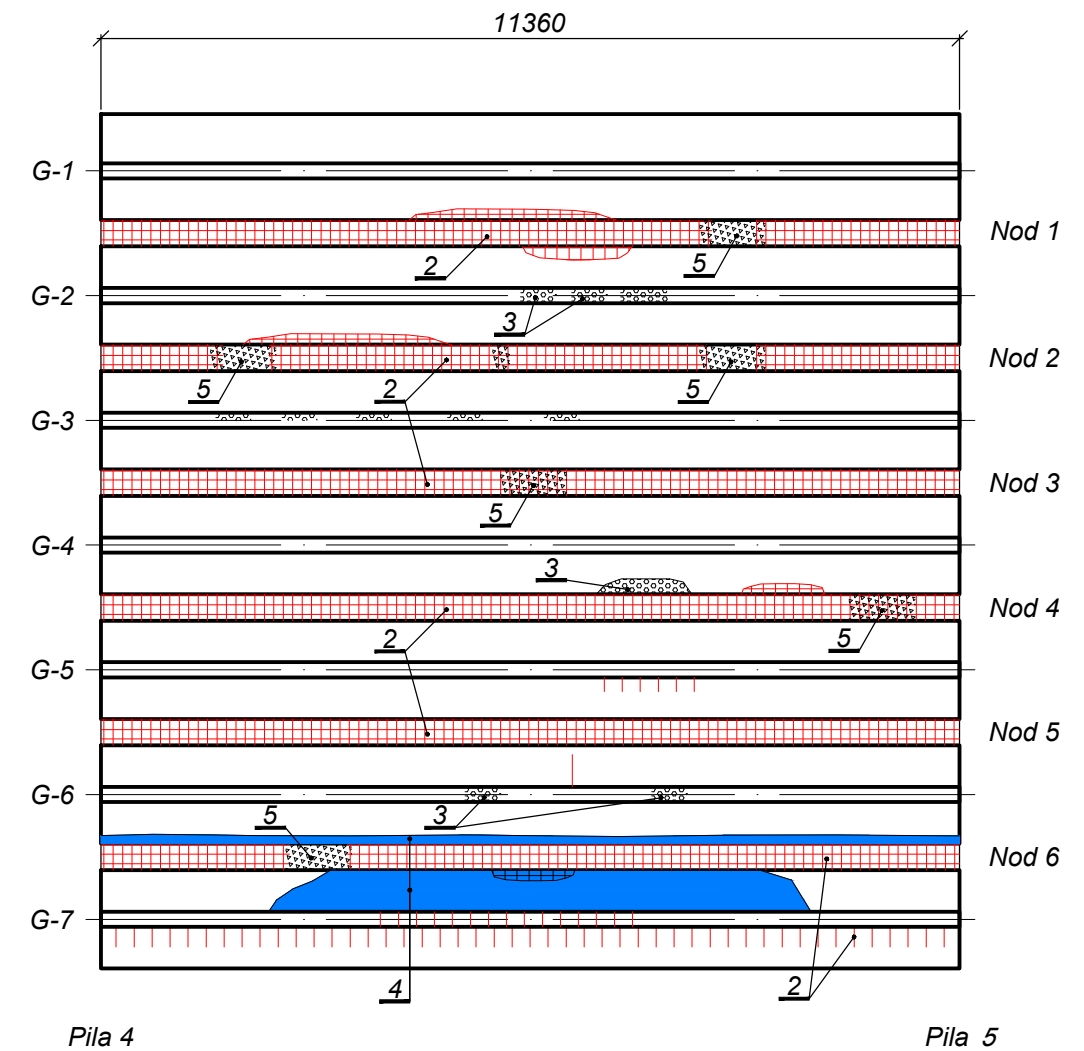
Defectele depistate pe suprafața suprastructurii 3 - 4

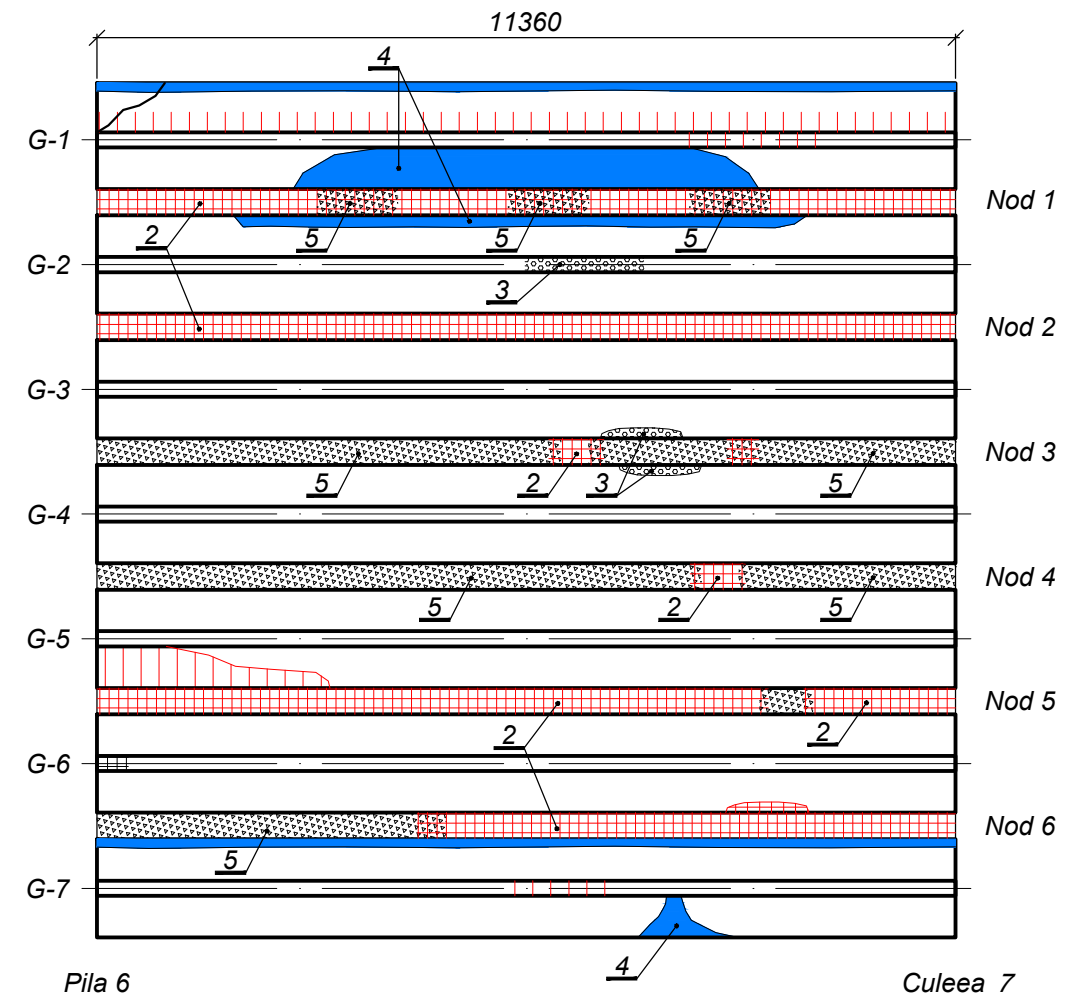
Defectele depistate pe suprafața superstructurii 5 - 6

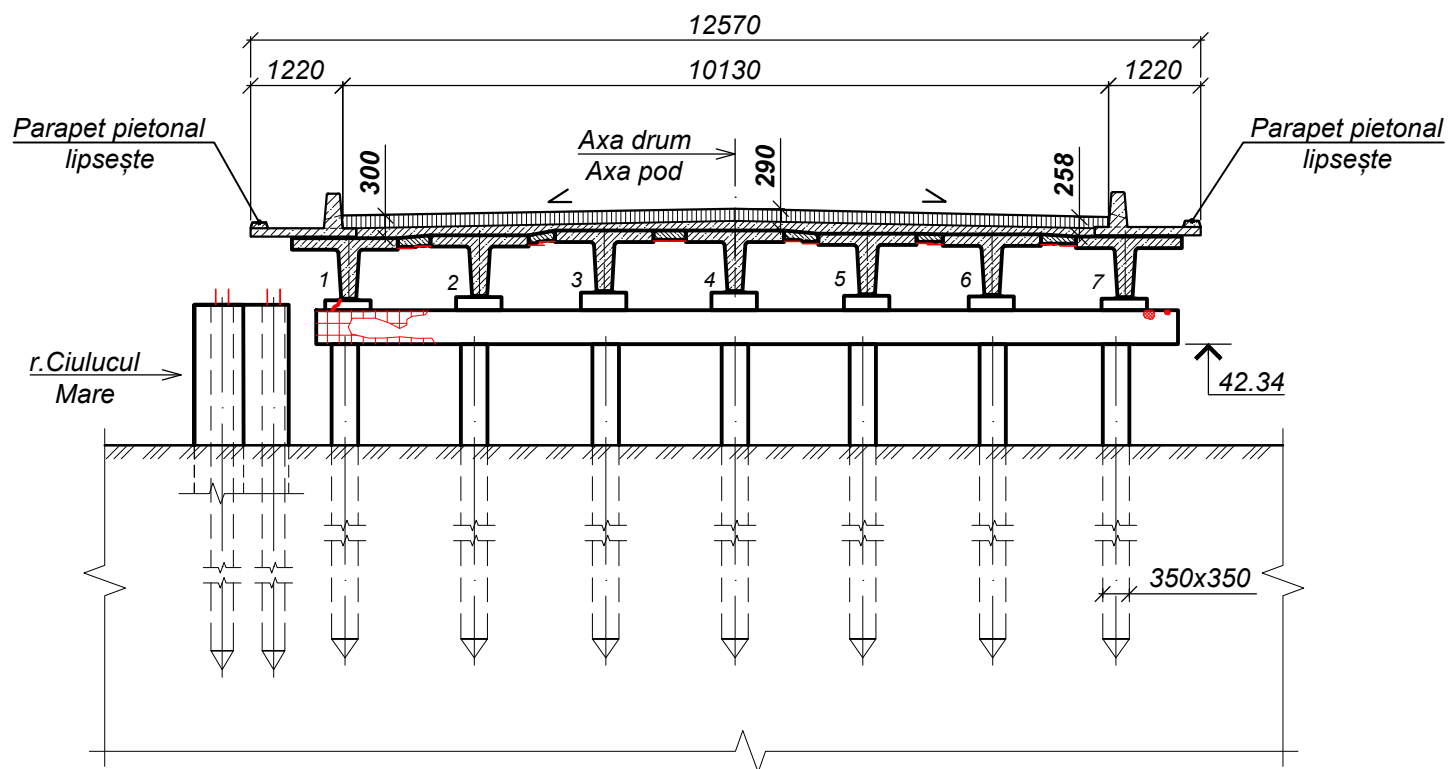
Defectele depistate pe suprafață

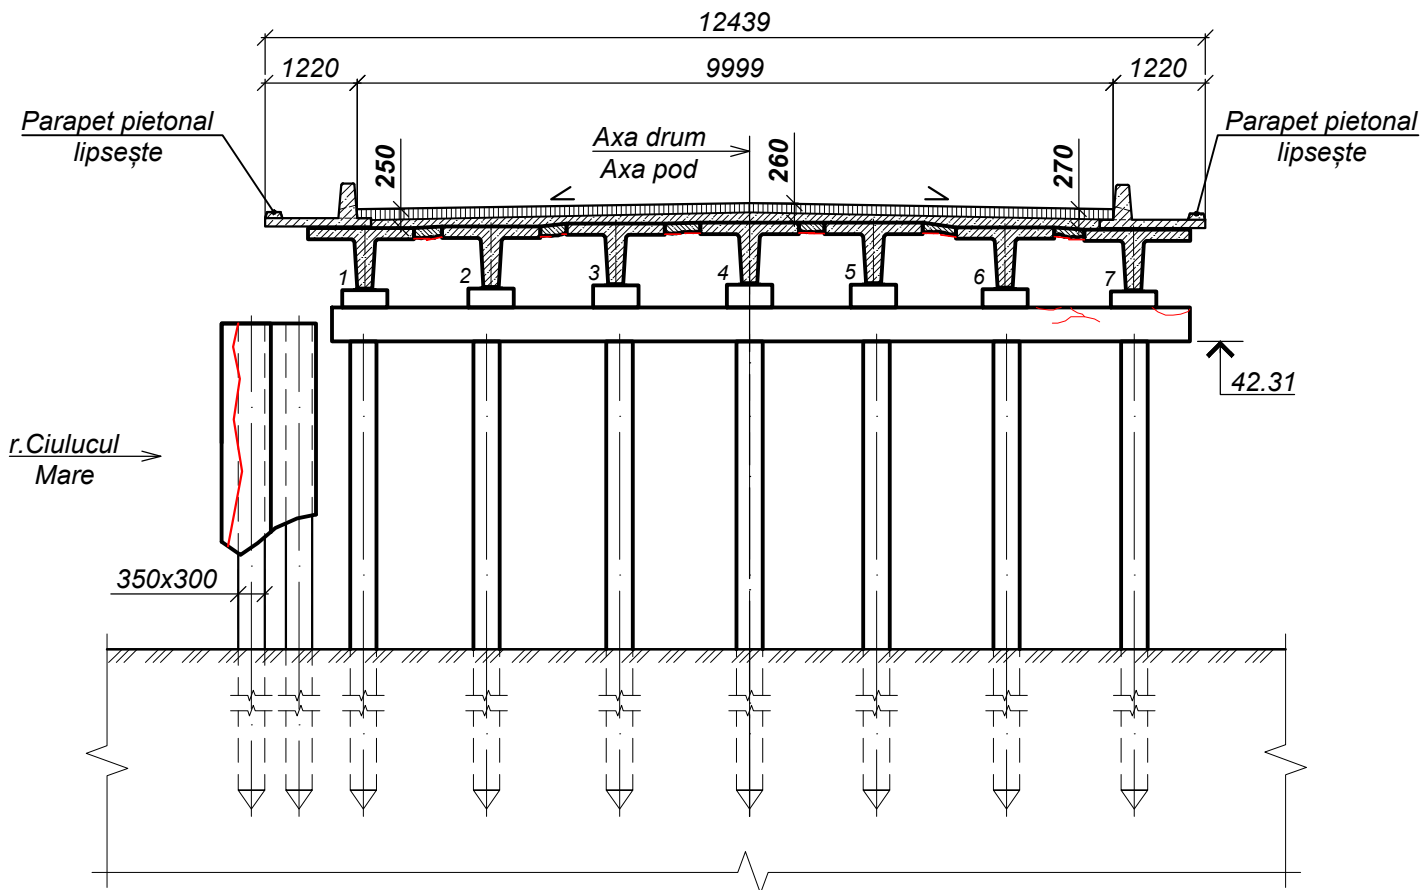
Defectele depistate pe suprafață

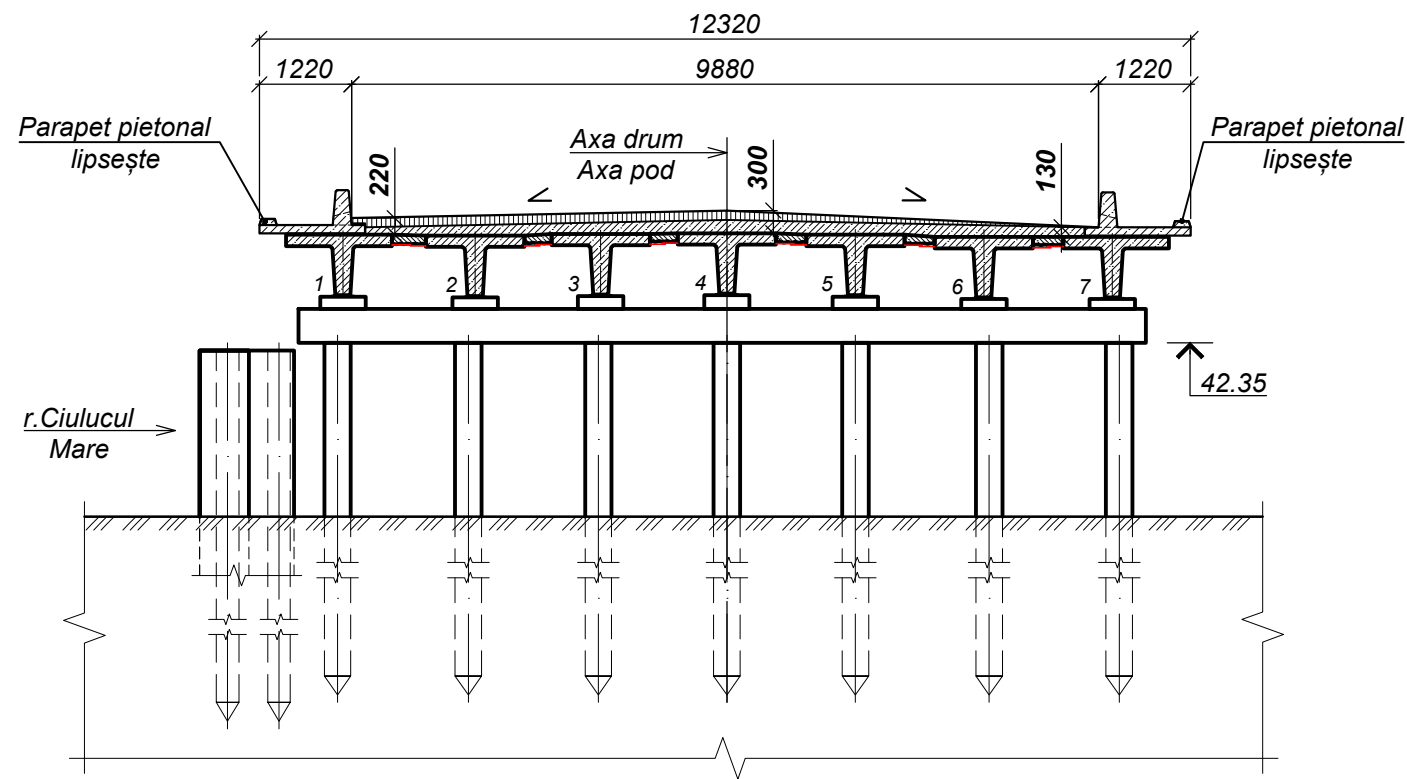
Defectele depistate pe suprafață

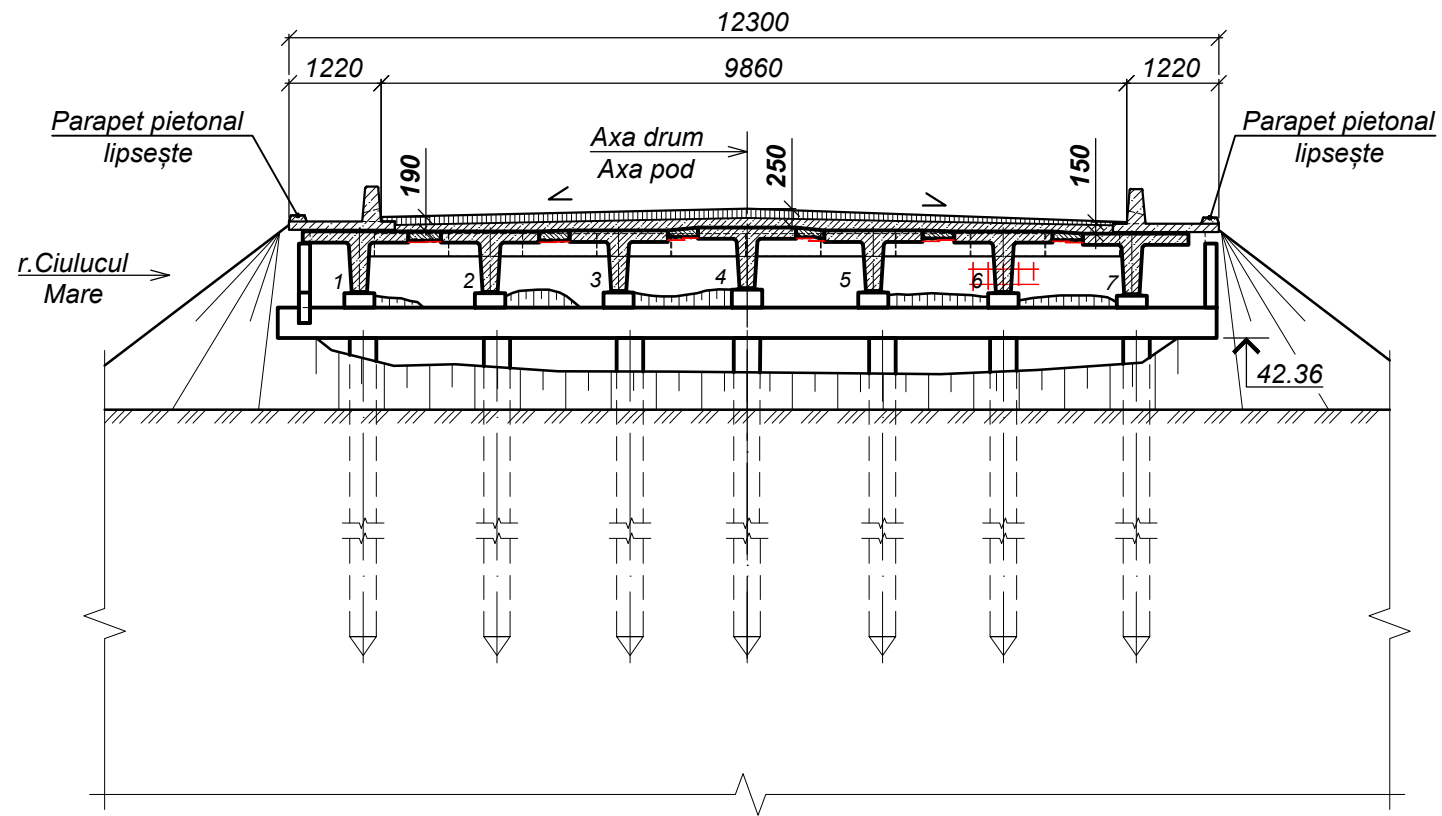
Defectele depistate pe suprafață

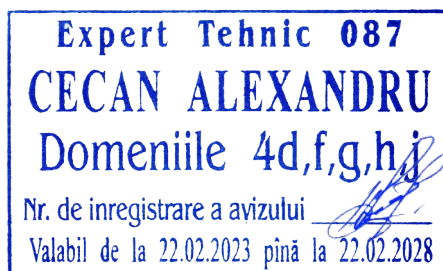
### H.4.III NOTAREA CARACTERISTICILOR DE FUNCȚIONALITATE A PODULUI

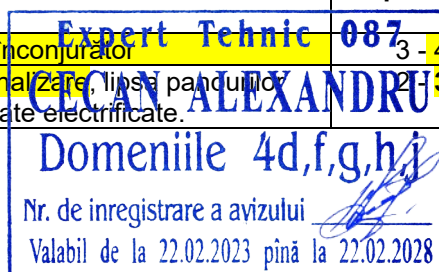
Nr. crt.	Denumire defect	Depunctare
1	Lipsa de estetică a încadrării podului în mediul înconjurător	3 - 4
2	Lipsa marcajelor și/sau a indicatoarelor de semnalizare, lipsă panouri de protecție la pasajele superioare peste căi ferate electrificate.	2 - 3

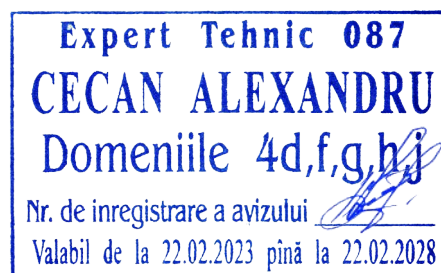
Tabelul H.5. VALOAREA TOTALĂ A INDICELUI DE STARE TEHNICĂ A PODULUI

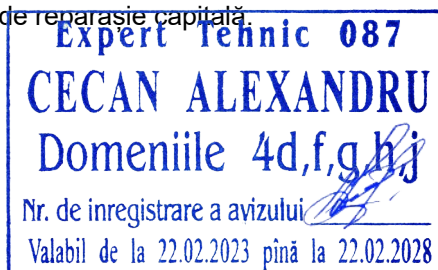
**Tabelul H.6 - Aparate și echipamentul minim necesare la verificarea stării tehnice a podului**

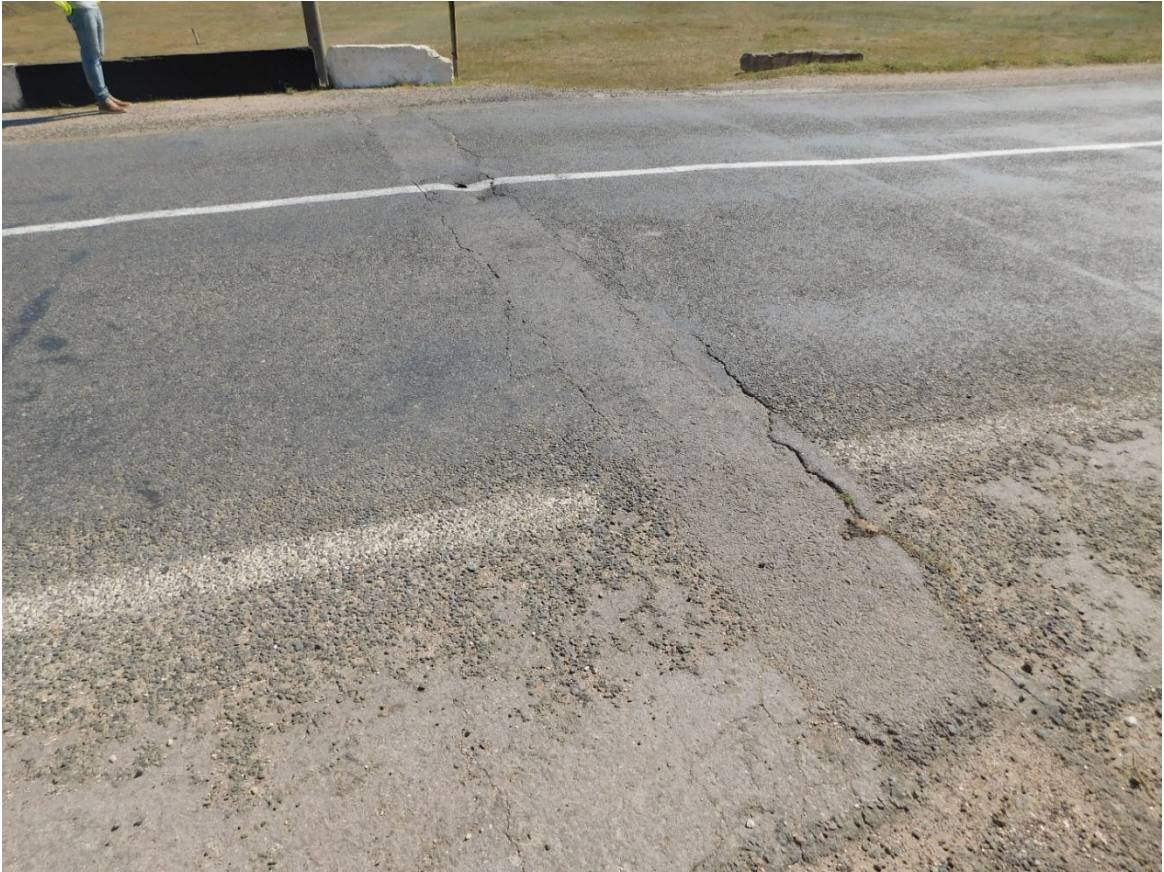
Foto 7. Calea podului. Rostul 1. Crăpături, tasări și gropi în îmbrăcămintea asfaltică.

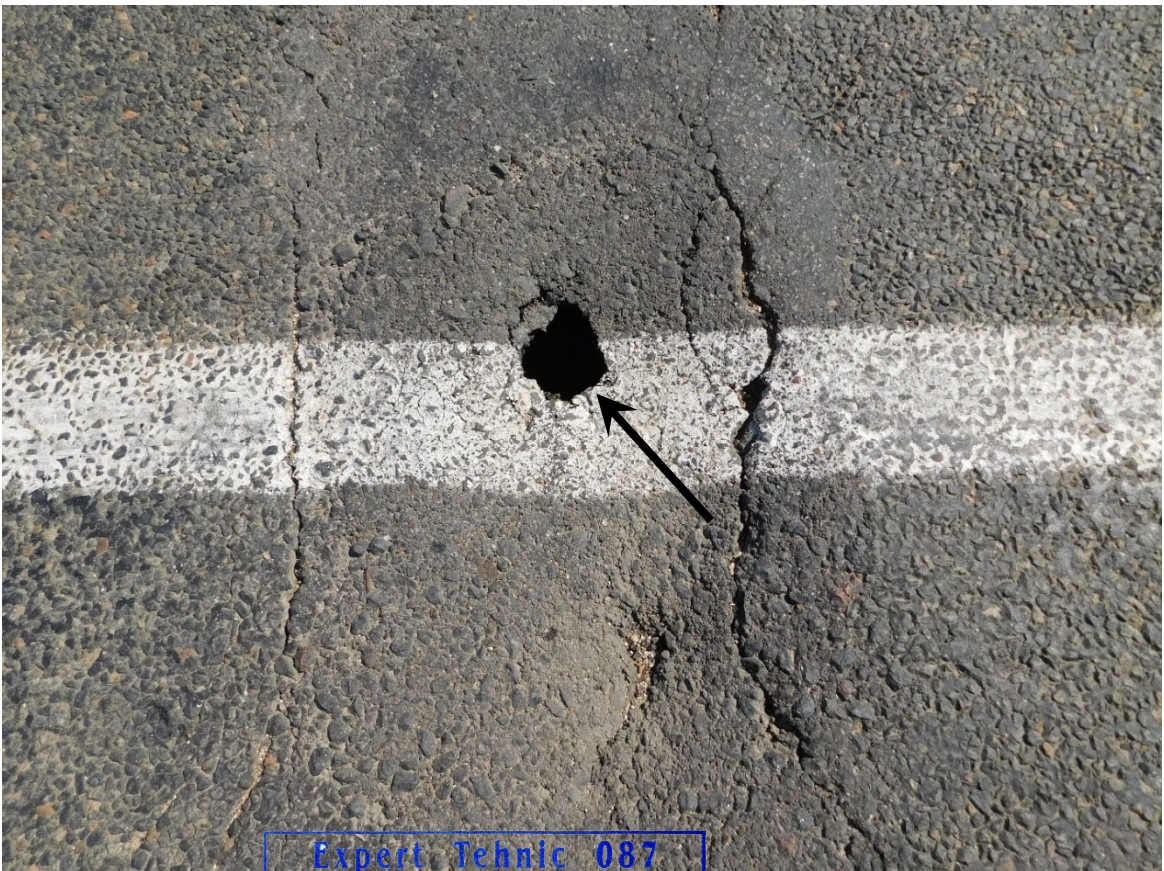
Foto 8. Calea podului. Rostul 1. Tasări și gropi în îmbrăcămintea asfaltică.

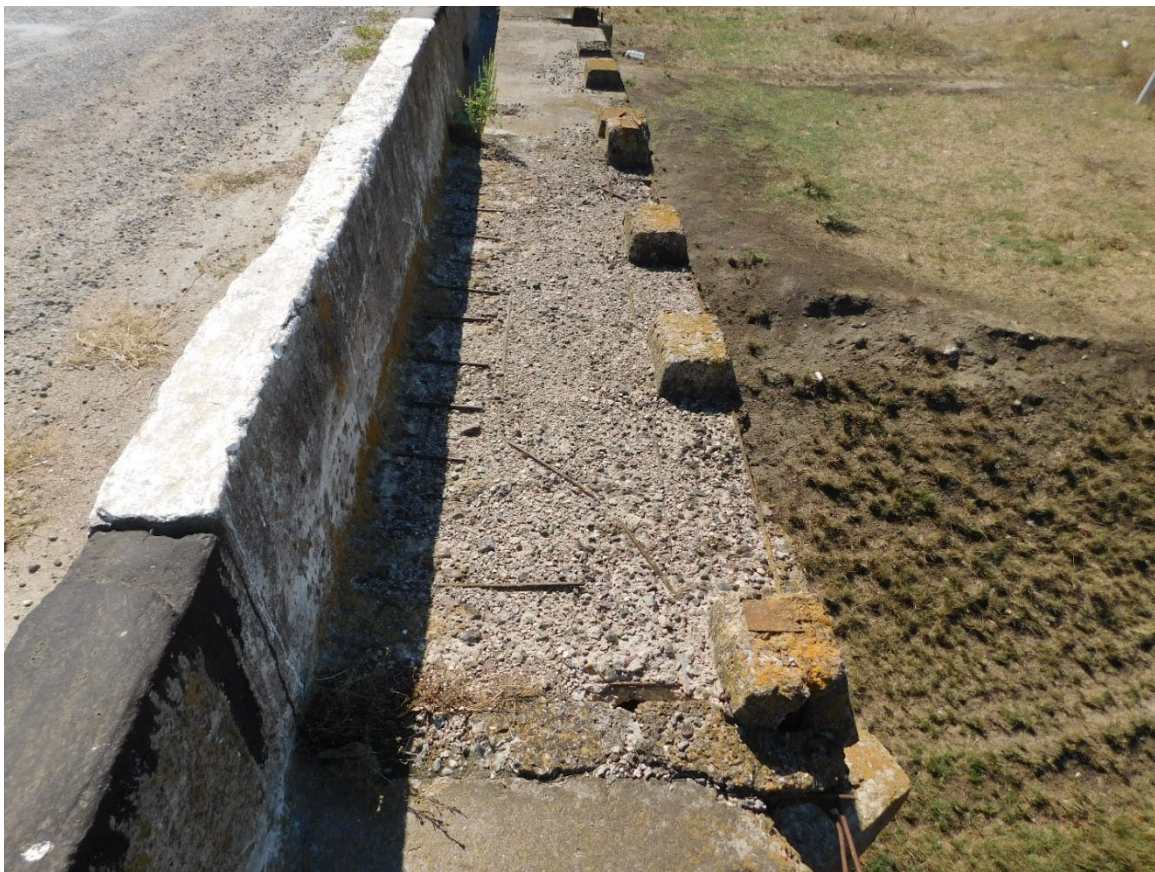
Foto 9. Trotuarul drept. Armături fără strat de acoperire. Degradarea betonului plăcii de trotuar. Beton friabil a plăcii de trotuar. Lipsa parapetului pietonal.

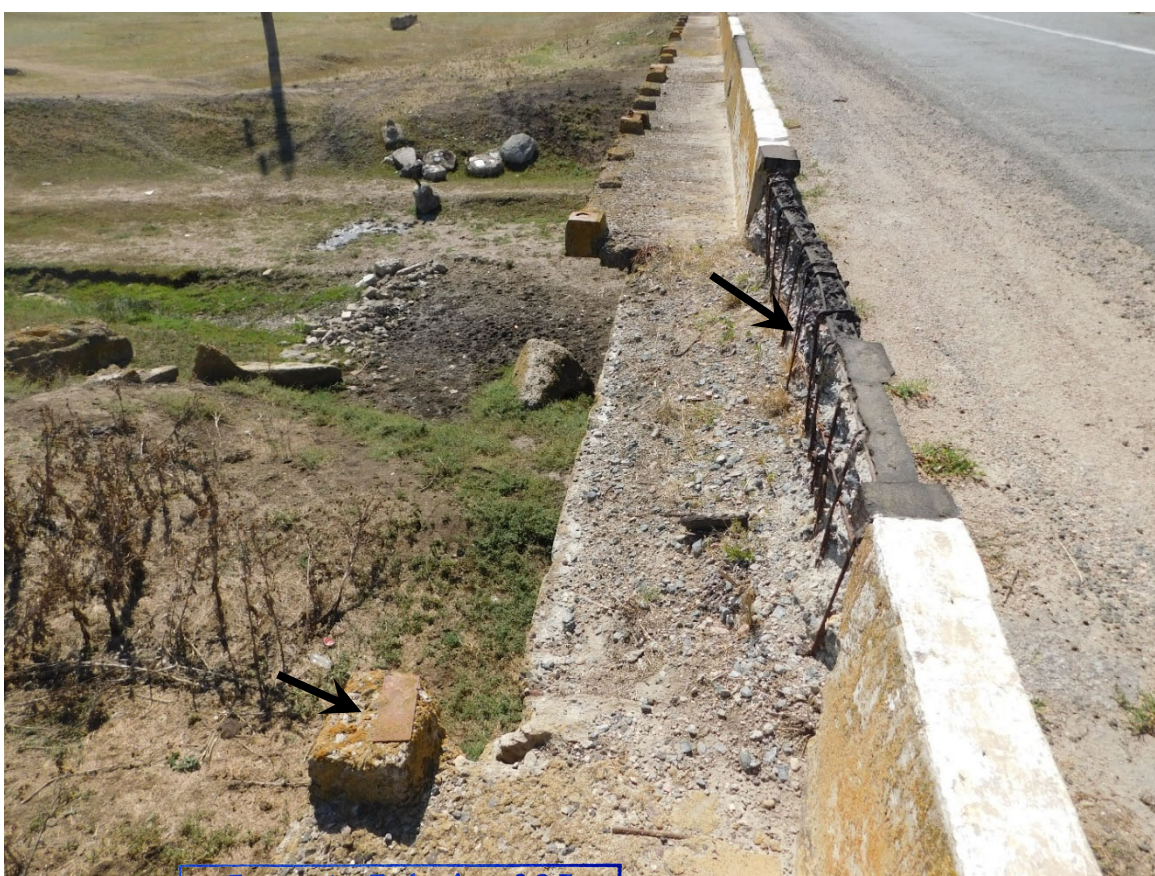
Foto 10. Trotuarul drept. Armături fără strat de acoperire. Degradarea betonului plăcii de trotuar și a parapetului de siguranță. Beton friabil a plăcii de trotuar. Lipsa parapetului pietonal.

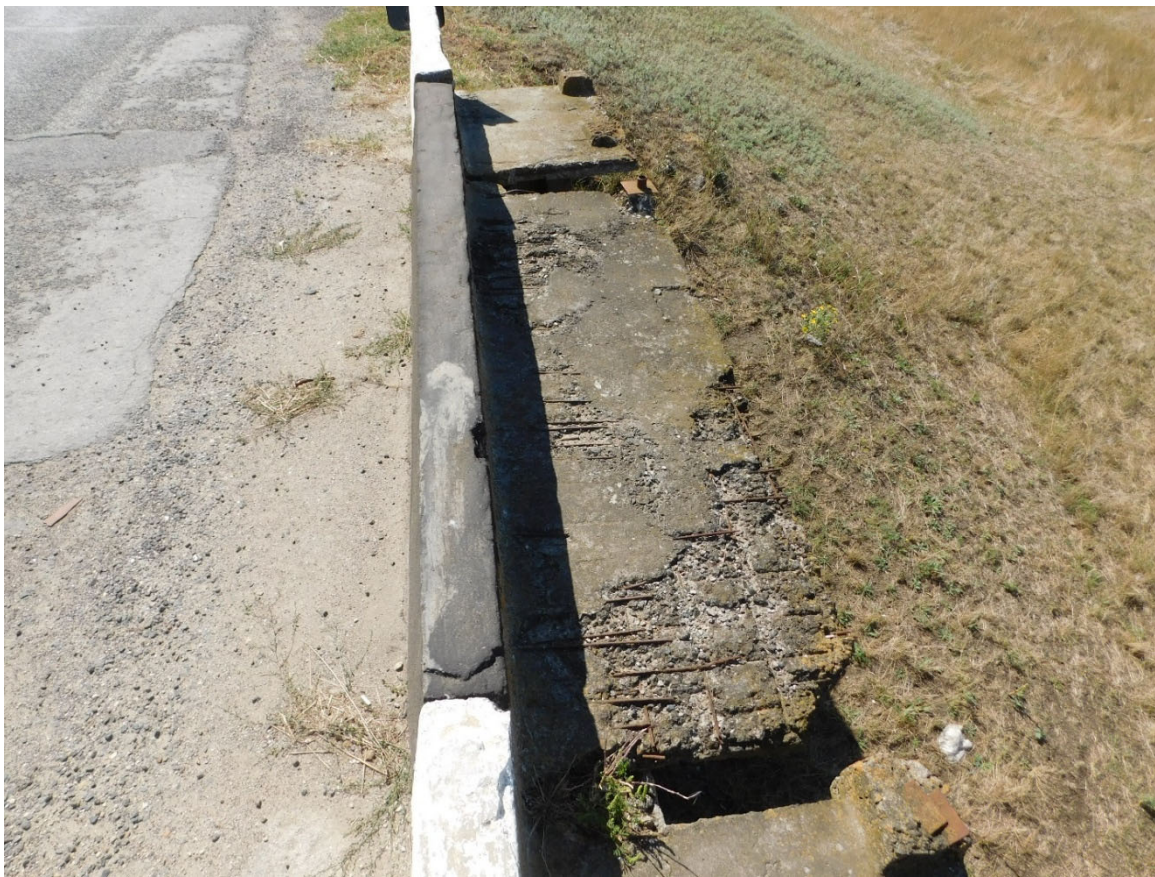
Foto 11. Trotuarul drept. Degradarea plăcii de trotuar. Lipsa parapetului pietonal.

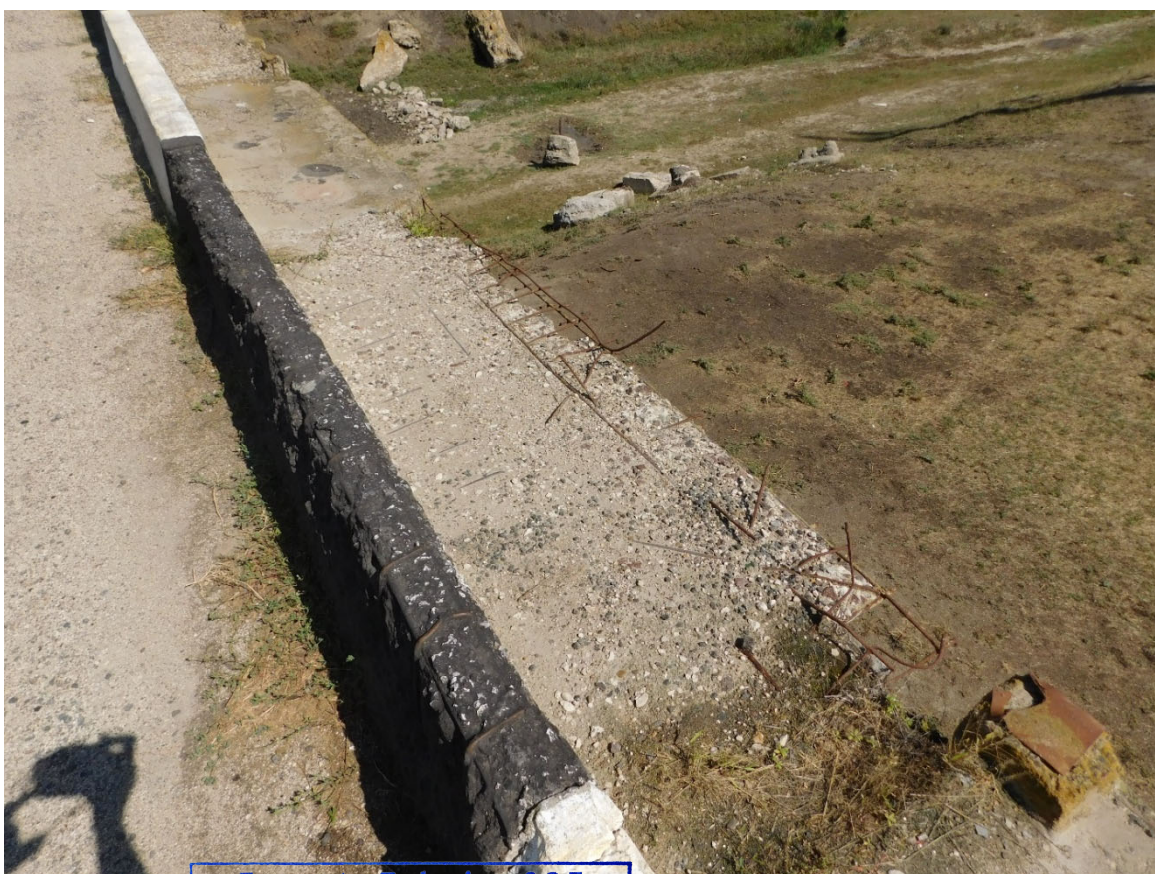
Foto 12. Trotuarul drept. Degradarea consolelor plăcilor de trotuar. Beton friabil a plăcii de trotuar. Lipsă parapetului pietonal.

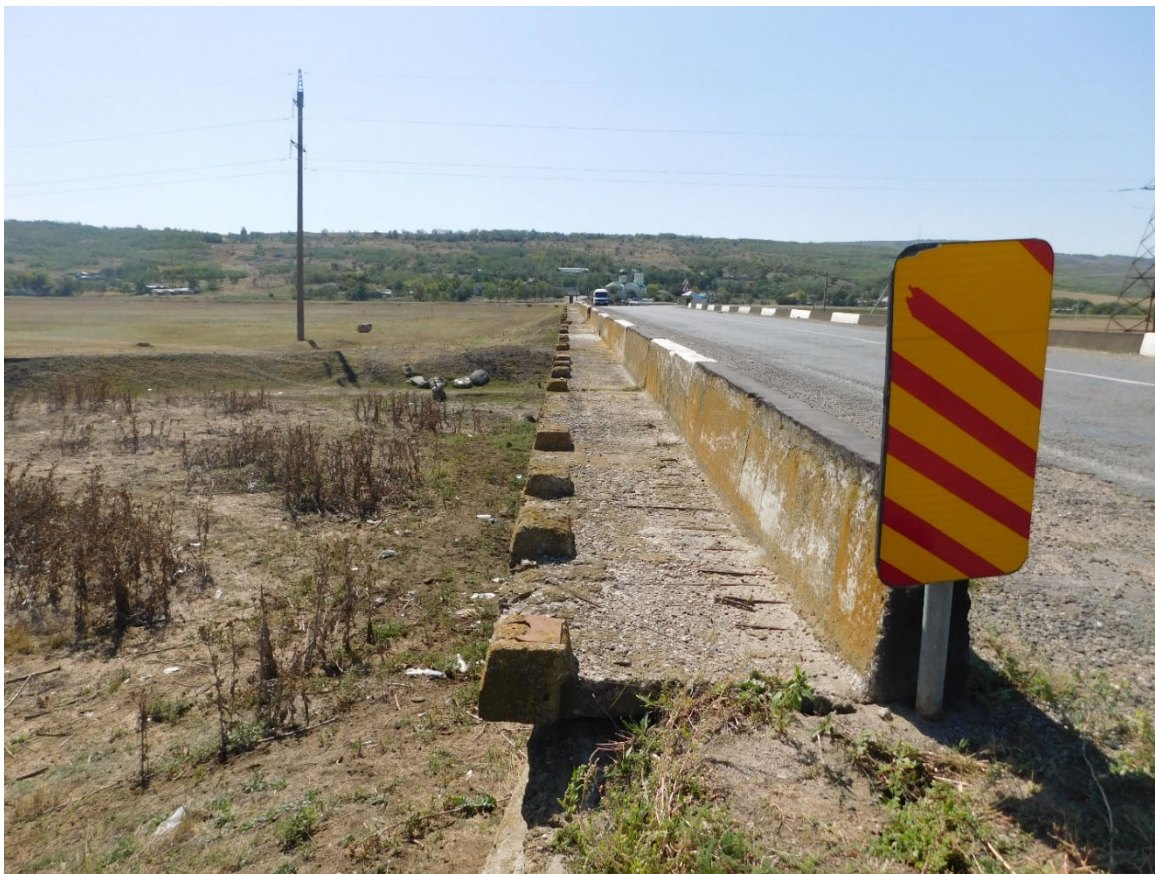
Foto 13. Trotuarul drept. Acces dificil pe trotuar. Lipsa parapetului pietonal. Beton friabil a plăcii de trotuar. Lipsa parapetului pietonal.

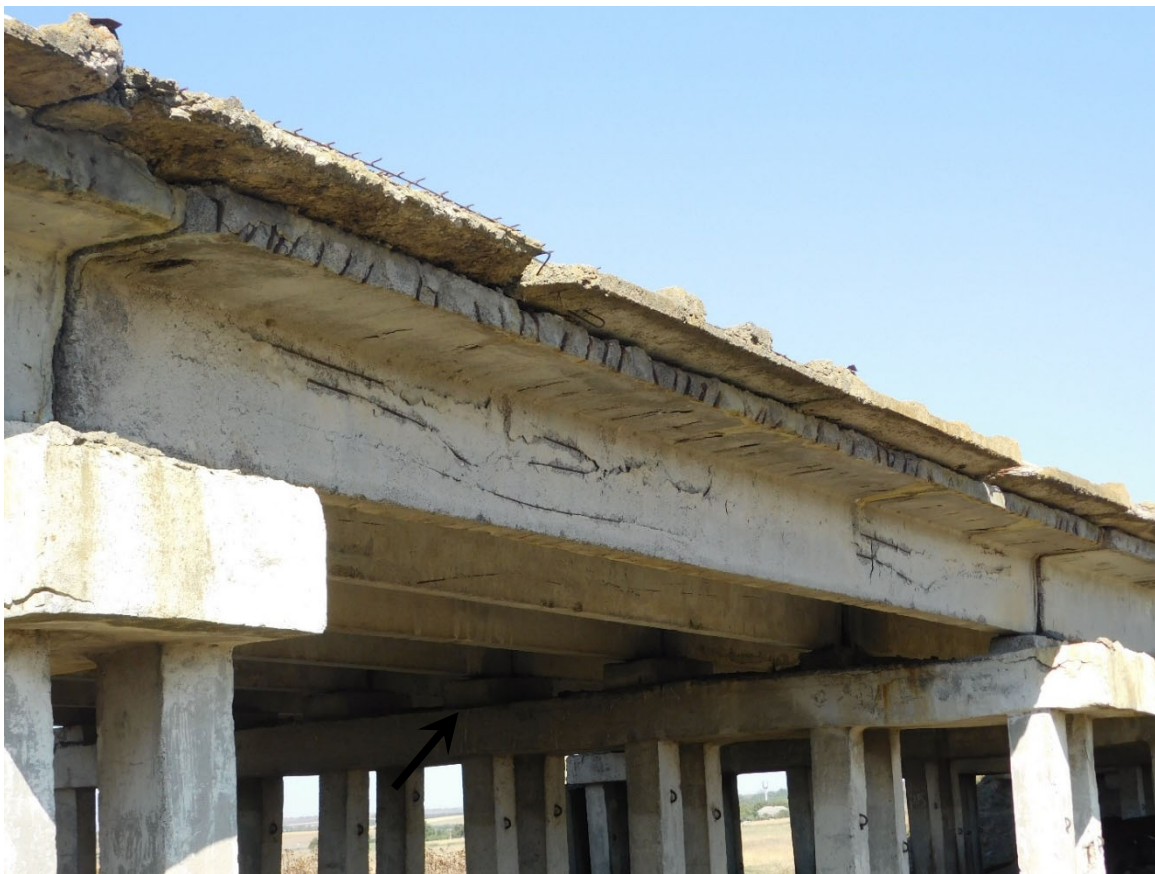
Foto 29. Deschiderea 3-4. Gr. 1. Exfolierea betonului. Armături fără strat de acoperire. Degradarea betonului plăcilor de trotuar în consolă.

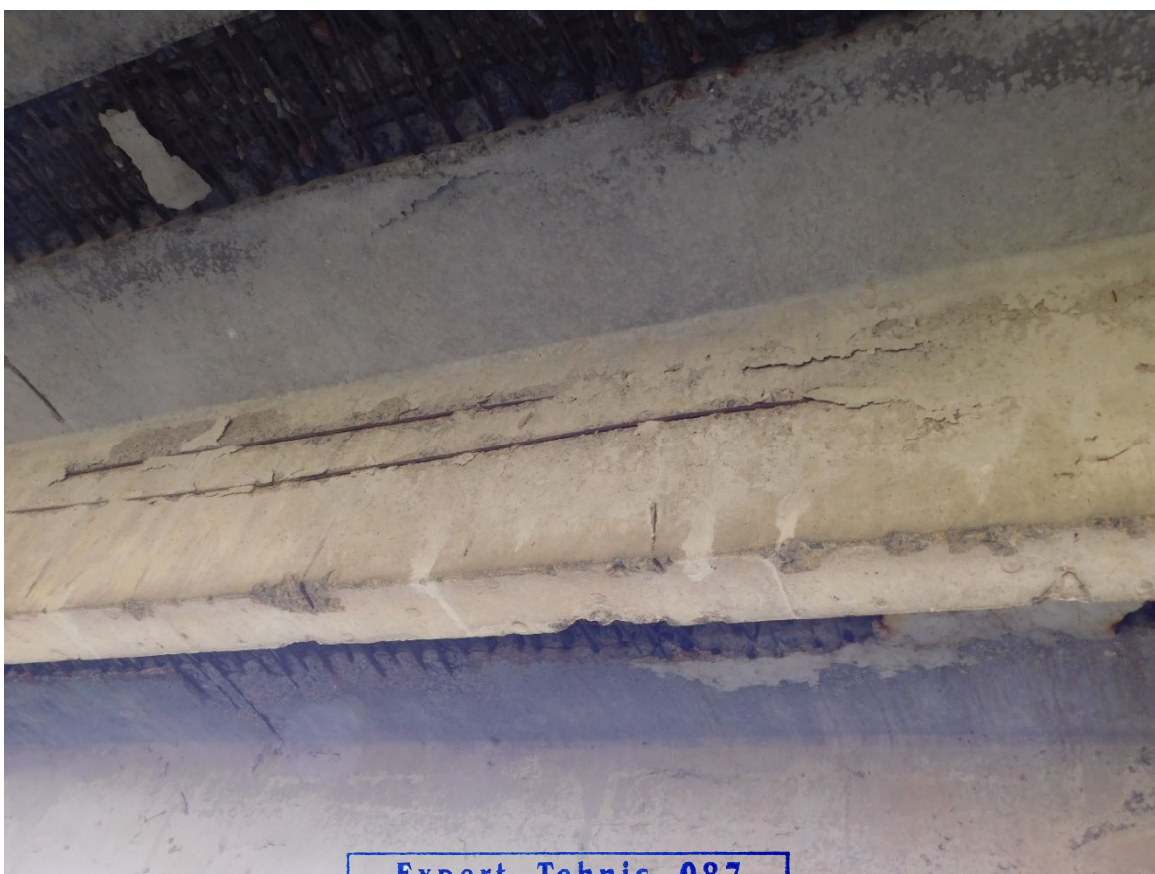
Foto 30. Deschiderea 4-5 Gr. 3. Exfolierea betonului. Armături fără strat de acoperire.

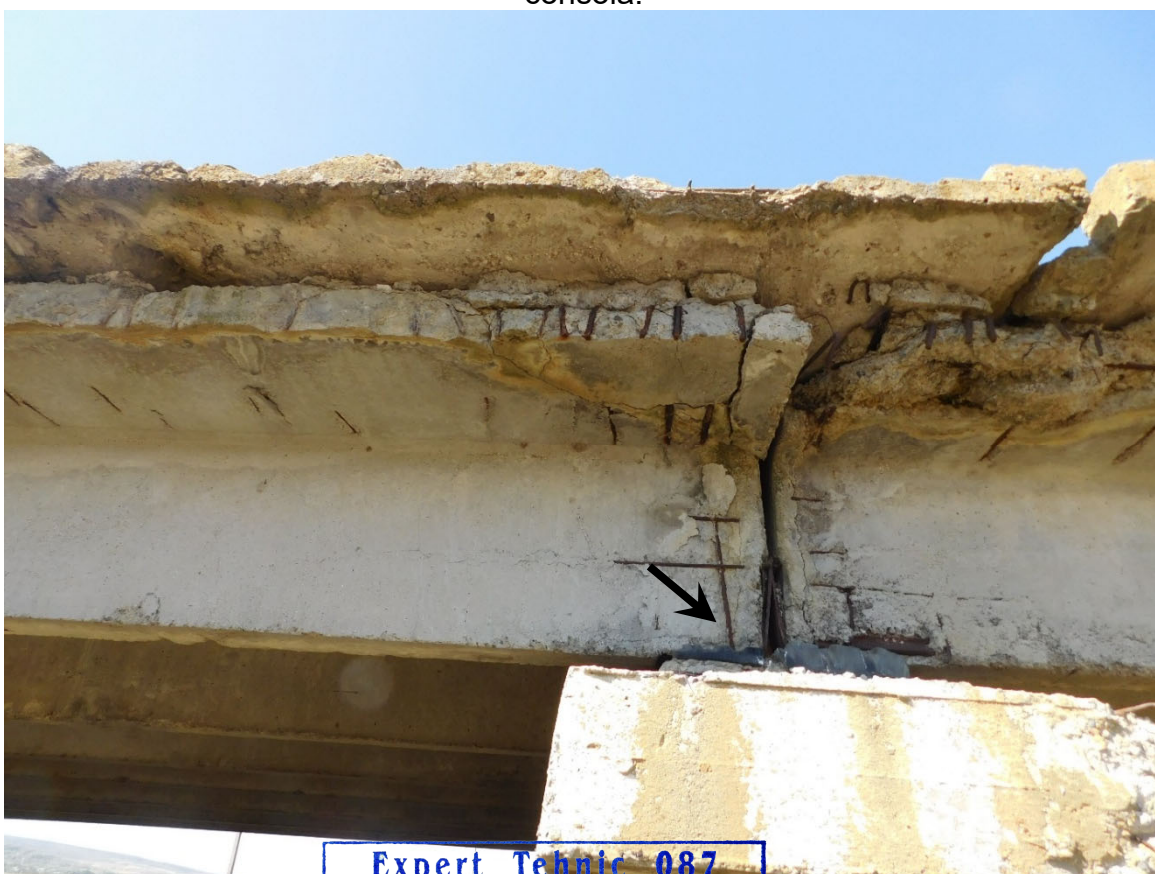
Foto 36. Deschiderea 5-6. Deteriorarea consolelor grinzilor marginale. Exfolierea betonului și corозиunea avansată a armaturii grinzilor în zona de rezemare. Dezaxarea axelor de rezemare.

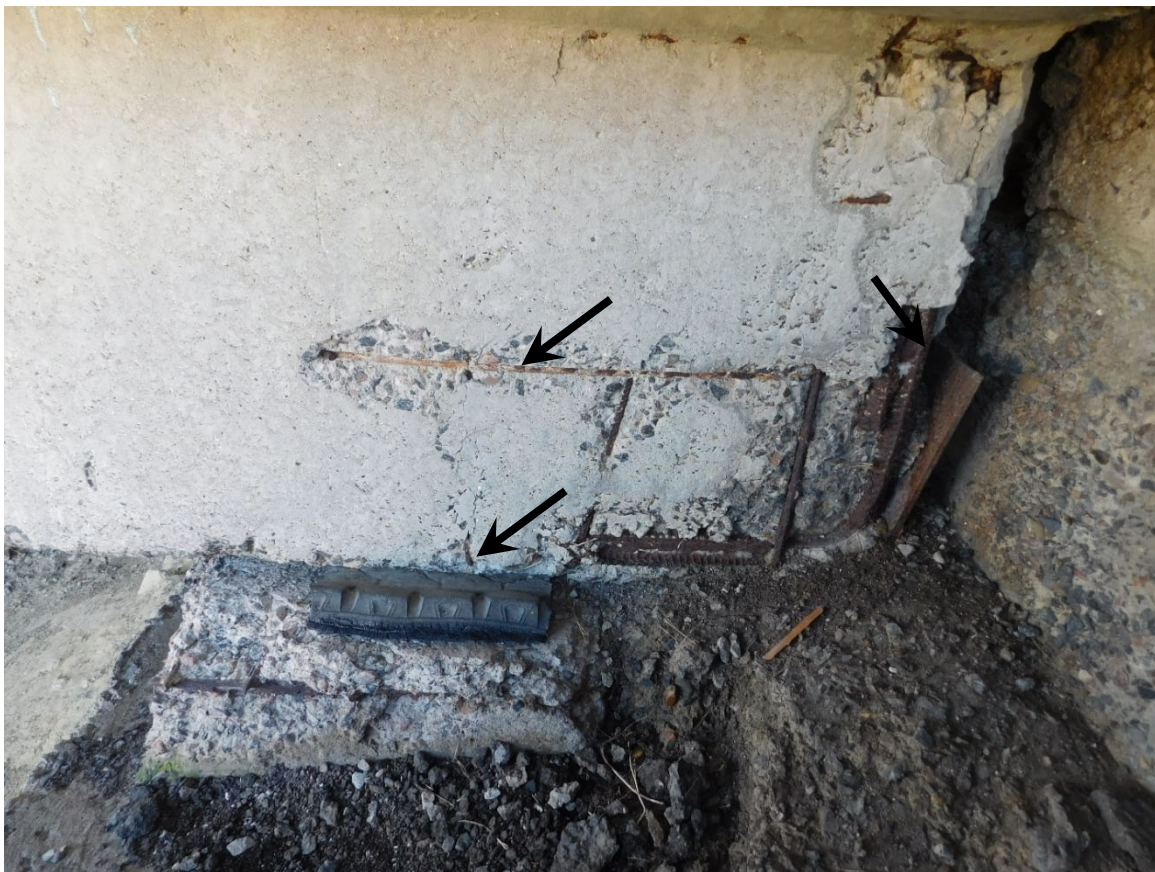
Foto 37. Culeea 1. Degradarea cuzinetului. Exfolierea betonului și coroziunea avansată armaturii grinzii în zona de rezemare. Degradarea betonului zidului de gardă.

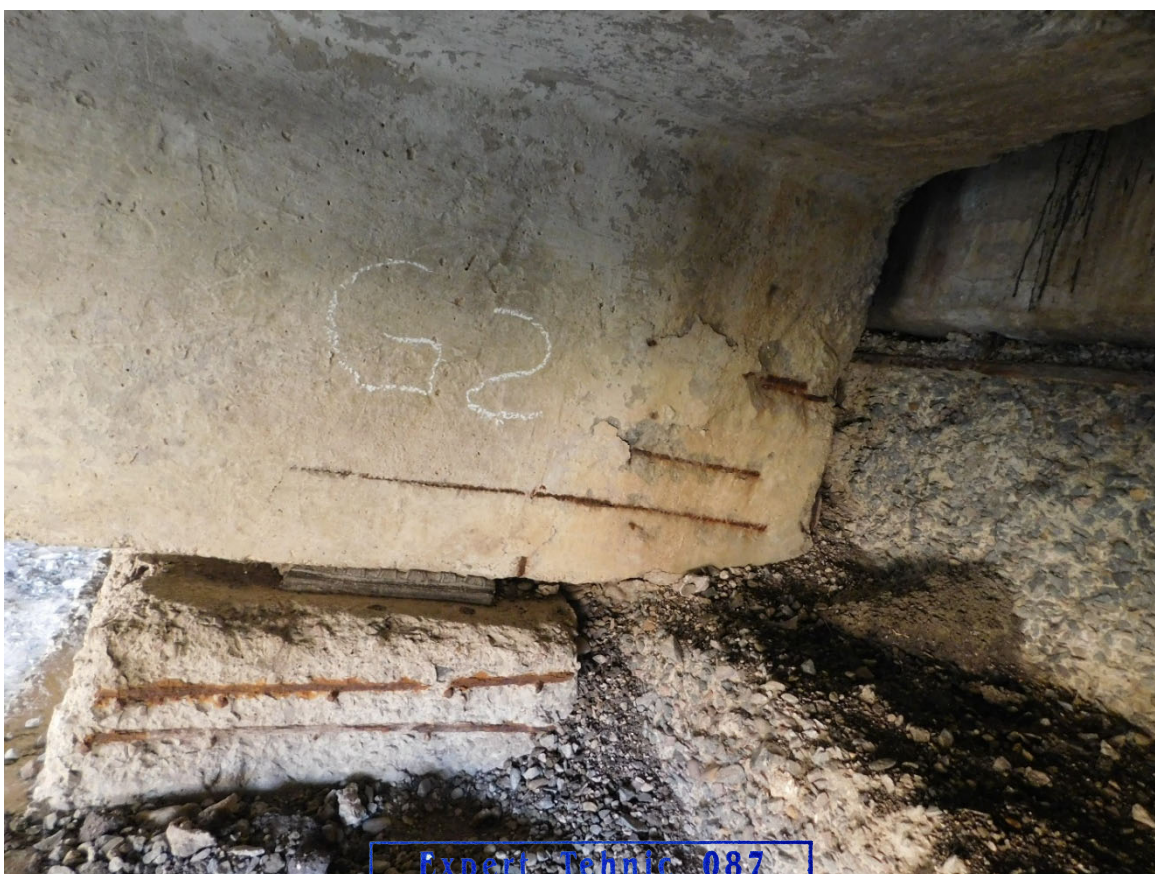
Foto 38. Culeea 1. Degradarea cuzinetului. Exfolierea betonului și coroziunea avansată armaturii grinzii în zona de rezemare. Degradarea betonului zidului de gardă.

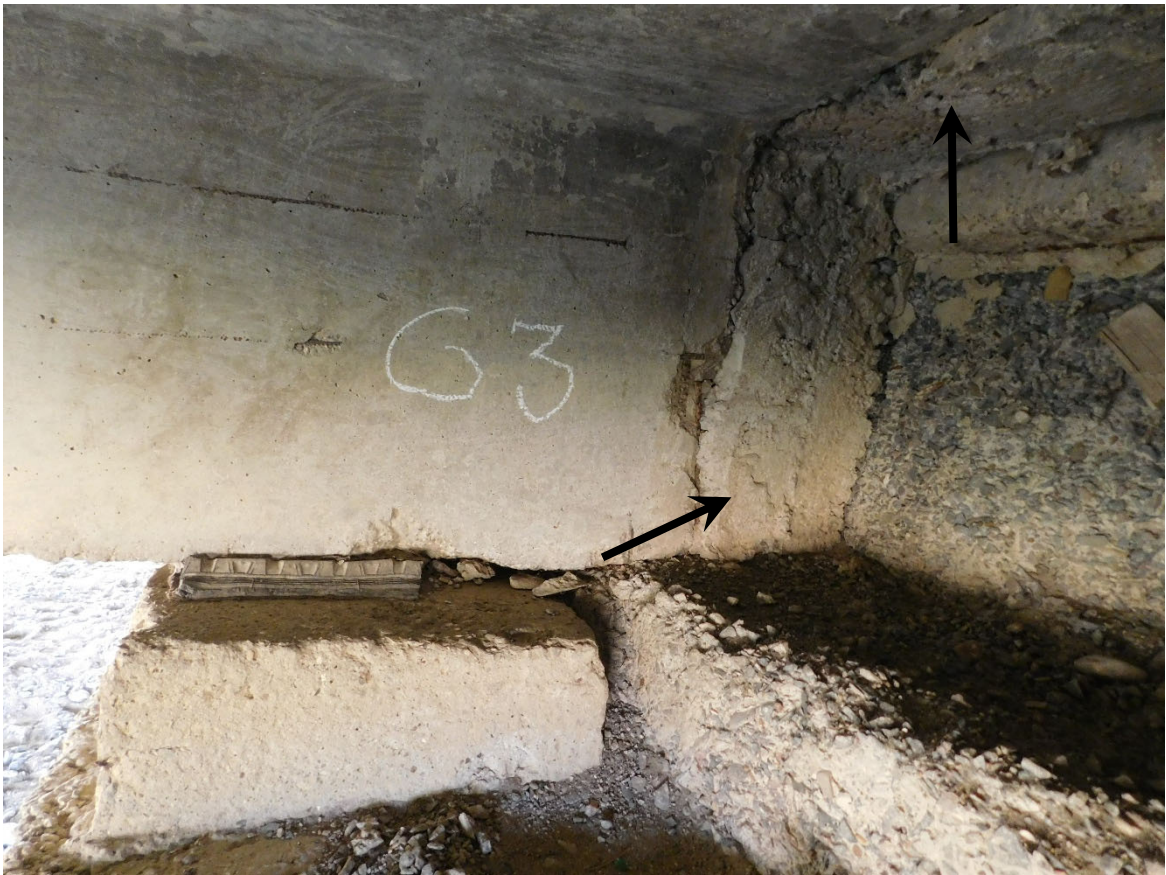
Foto 39. Culeea 1. Grinda 3. Deschiderea 1-2. Alungirea incorectă a nervurii și plăcii grinzii.
