**MINISTERUL INFRASTRUCTURII ȘI DEZVOLTĂRII REGIONALE**  
(denumirea organizației ierarhic superioare)

**Î.S. "ADMINISTRAȚIA DE STAT A DRUMURILOR"**  
(beneficiarul. Adresa: mun. Chișinău, str. Bucuriei, 12A MD 2004, Republica Moldova,  
(022) 74-05-70, E-mail: cancelaria@asd.md)

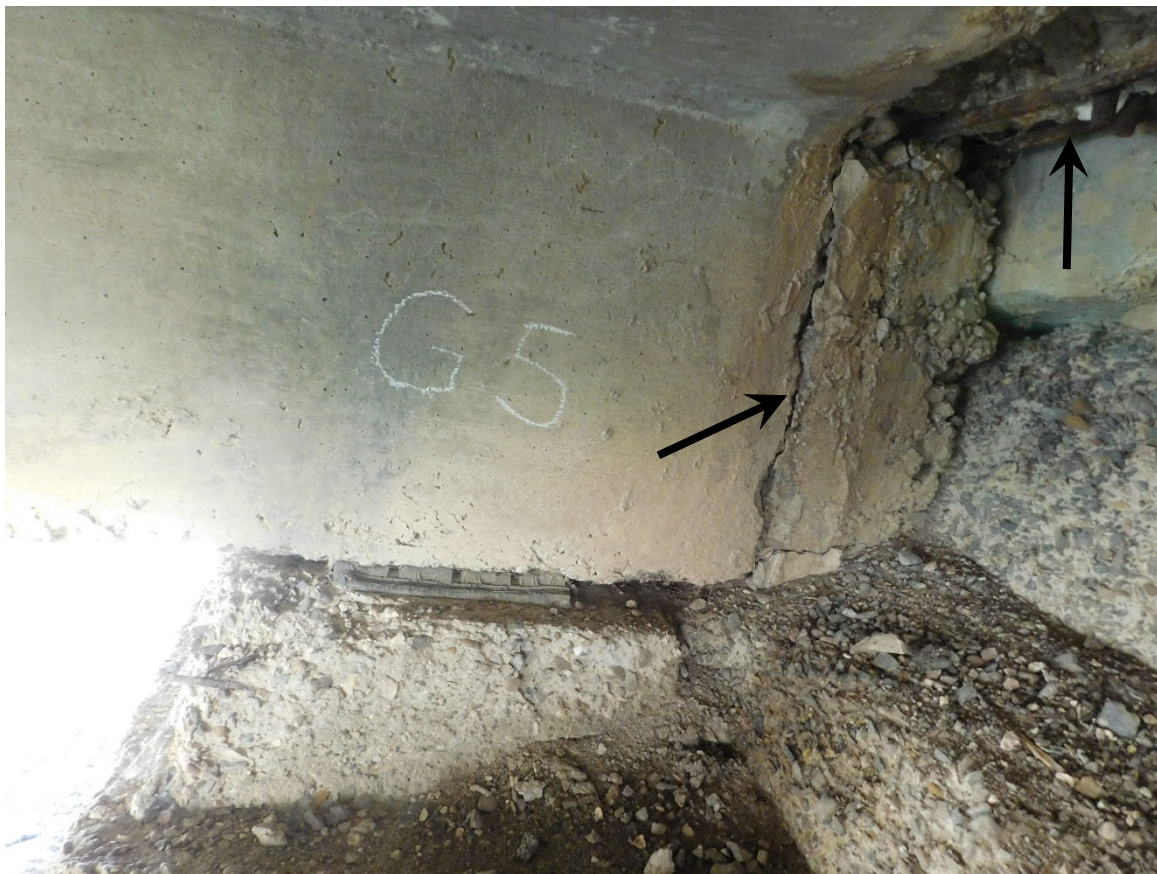
Foto 41. Culeea 1. Grinda 3. Deschiderea 1-2. Alungirea incorectă a nervurii și plăcii grinzii. Degradarea cuzinetului. Armături fără strat de acoperire. Degradarea zidului de gardă.

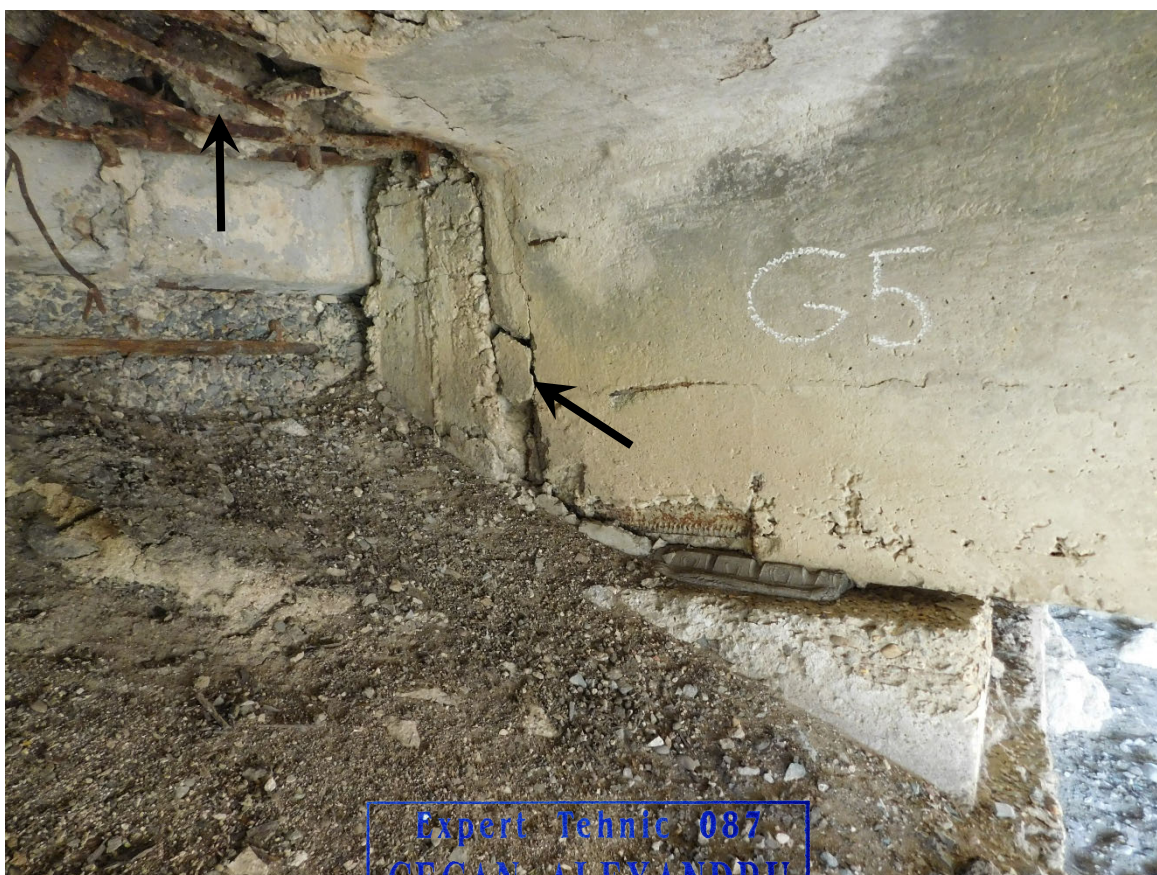
Foto 42. Culeea 1. Grinda 3. Deschiderea 1-2. Alungirea incorectă a nervurii și plăcii grinzii. Armături fără strat de acoperire. Prezența molozului.

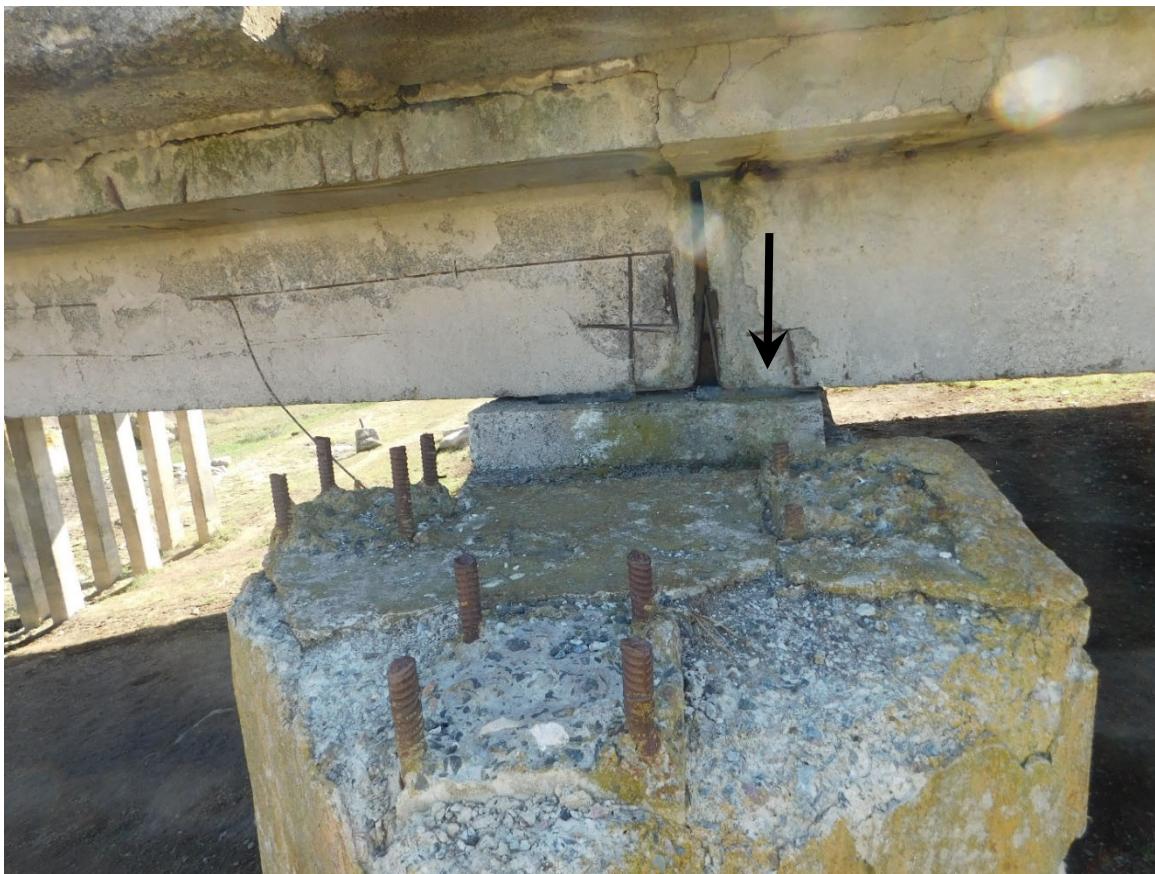
Foto 45. Pila 2. Exfolierea betonului și coroziunea avansată a armaturii grinzilor în zona de rezemare. Dezașări între axele de rezemare a grinzilor și axa riglei. Rezemarea incorectă a grinzii 1(1-2) pe colț. Degradarea betonului sparghețului.

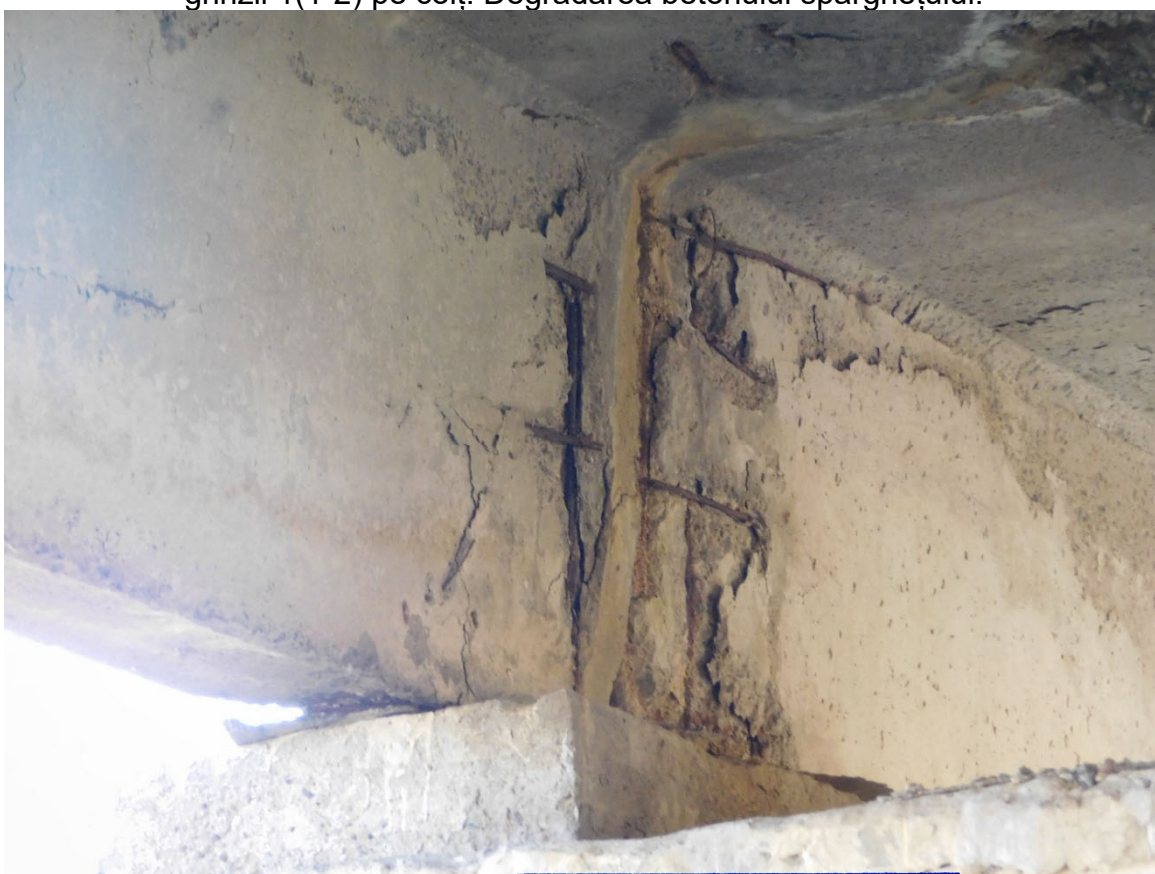
Foto 46. Pila 3. Exfolierea betonului și coroziunea avansată a armaturii grinzilor în zona de rezemare.

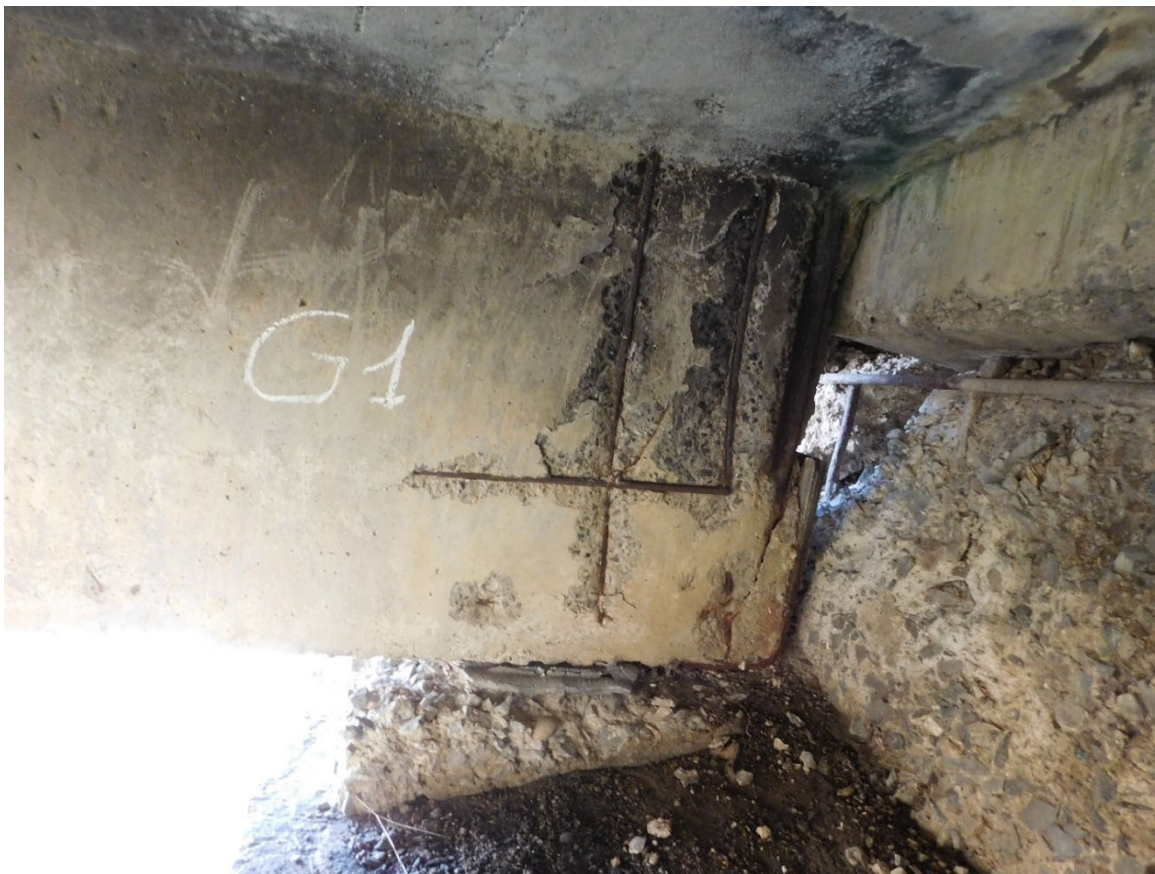
Foto 47. Culeea 7. Degradarea cuzinețelor. Exfolierea betonului și coroziunea avansată a armaturii grinzii 6(6-7). Degradarea betonului și coroziunea armaturii zidului de gardă.

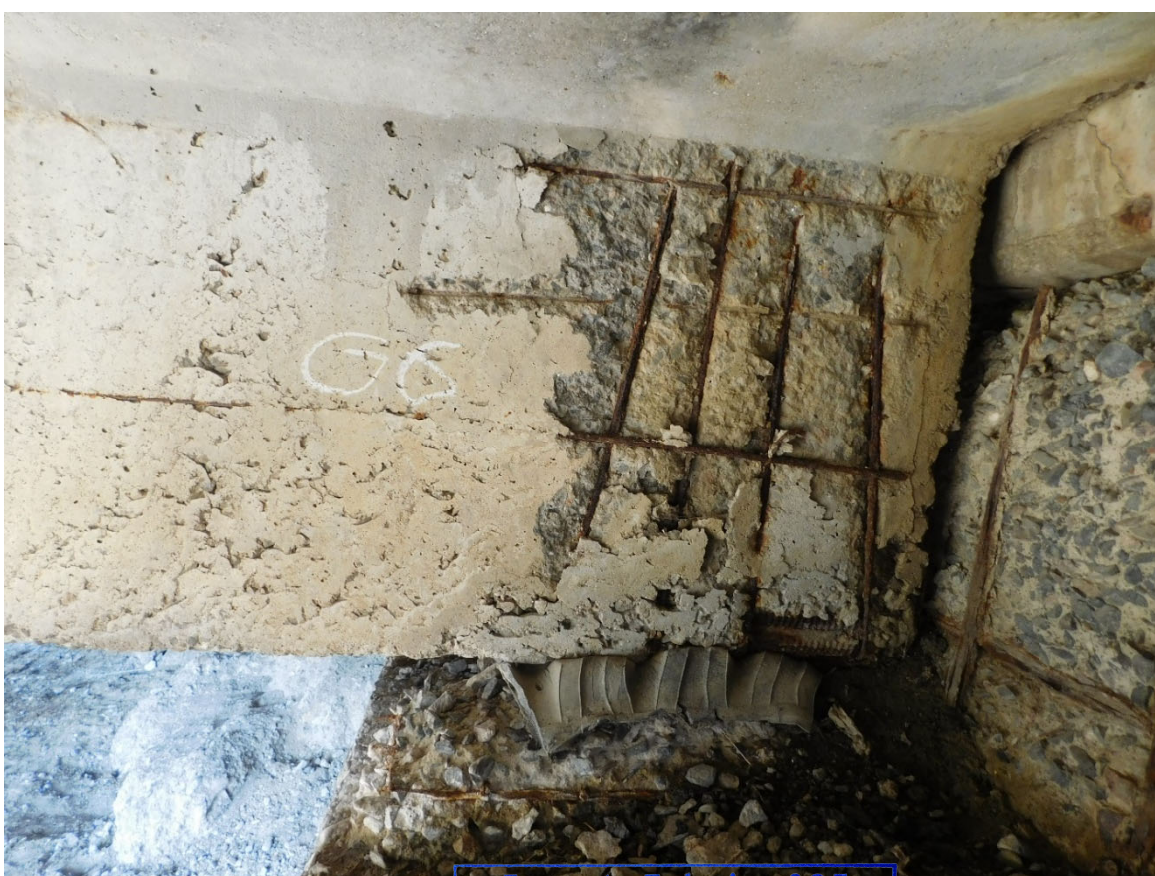
Foto 48. Culeea 7. Degradarea betonului și coroziunea armaturii cuzinețelor. Deformarea aparatului de reazem a grinzii. Exfolierea betonului și coroziunea avansată a armaturii grinzii 6(6-7). Degradarea betonului și coroziunea armaturii zidului de gardă.

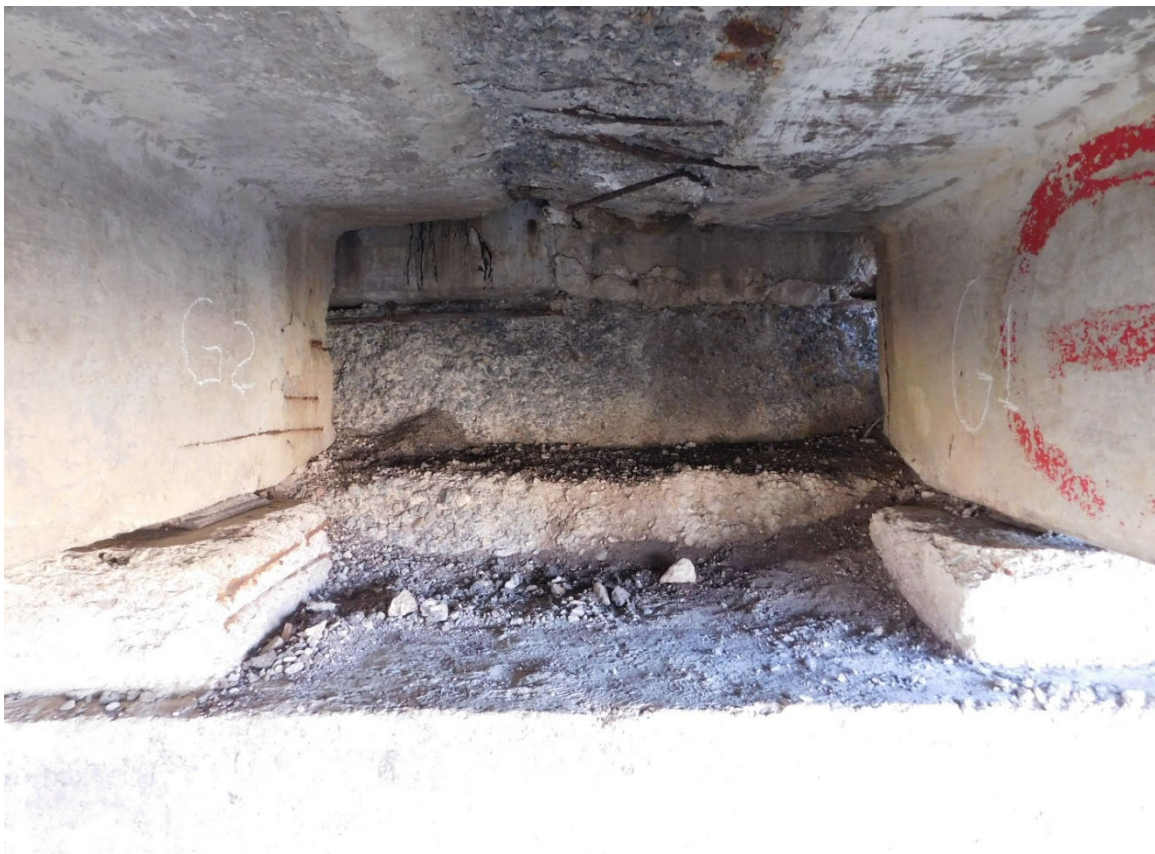
Foto 49. Culeea 1. Degradarea betonului și coroziunea armaturii cuzineților. Exfolierea betonului și coroziunea armaturii grinzii 6(6-7). Degradarea betonului și coroziunea armaturii zidului de gardă.

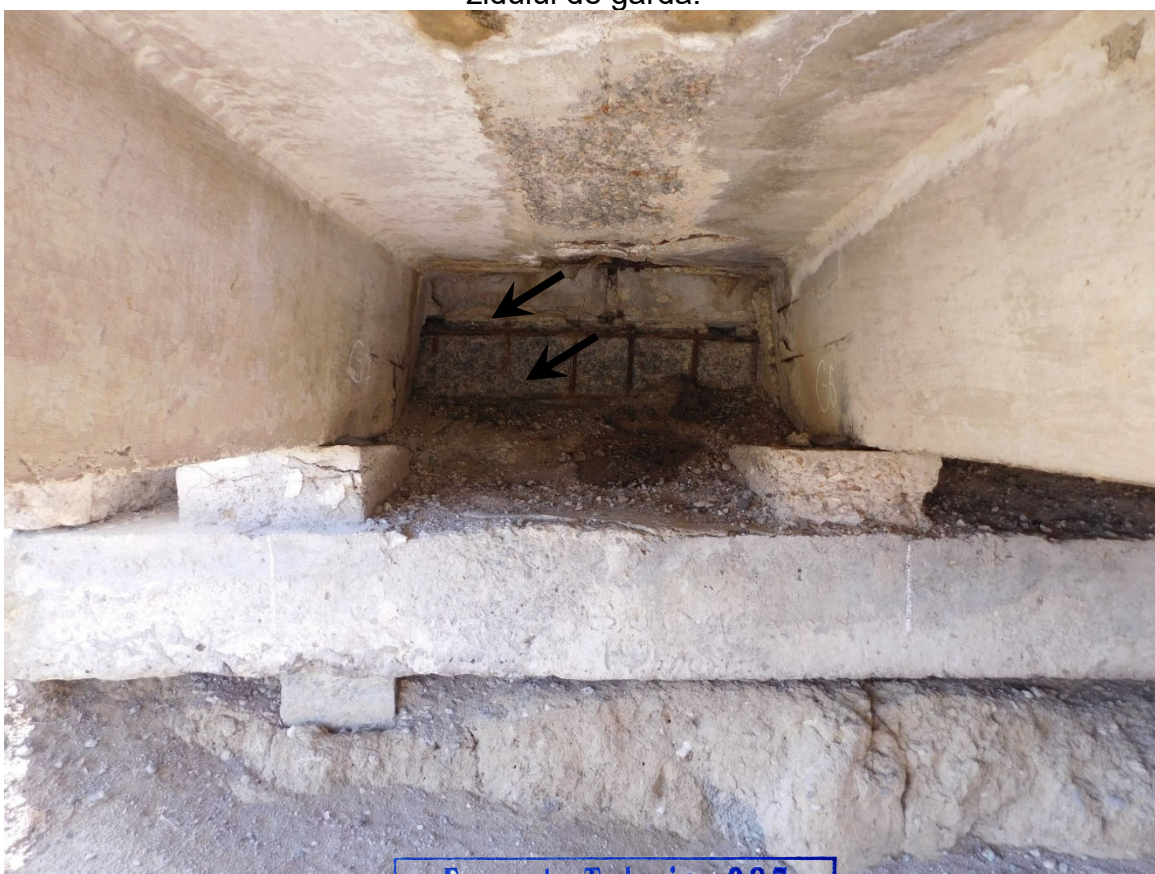
Foto 50. Culeea 1. Crăpături în cuzineți. Degradarea betonului și coroziunea armaturii zidului de gardă.

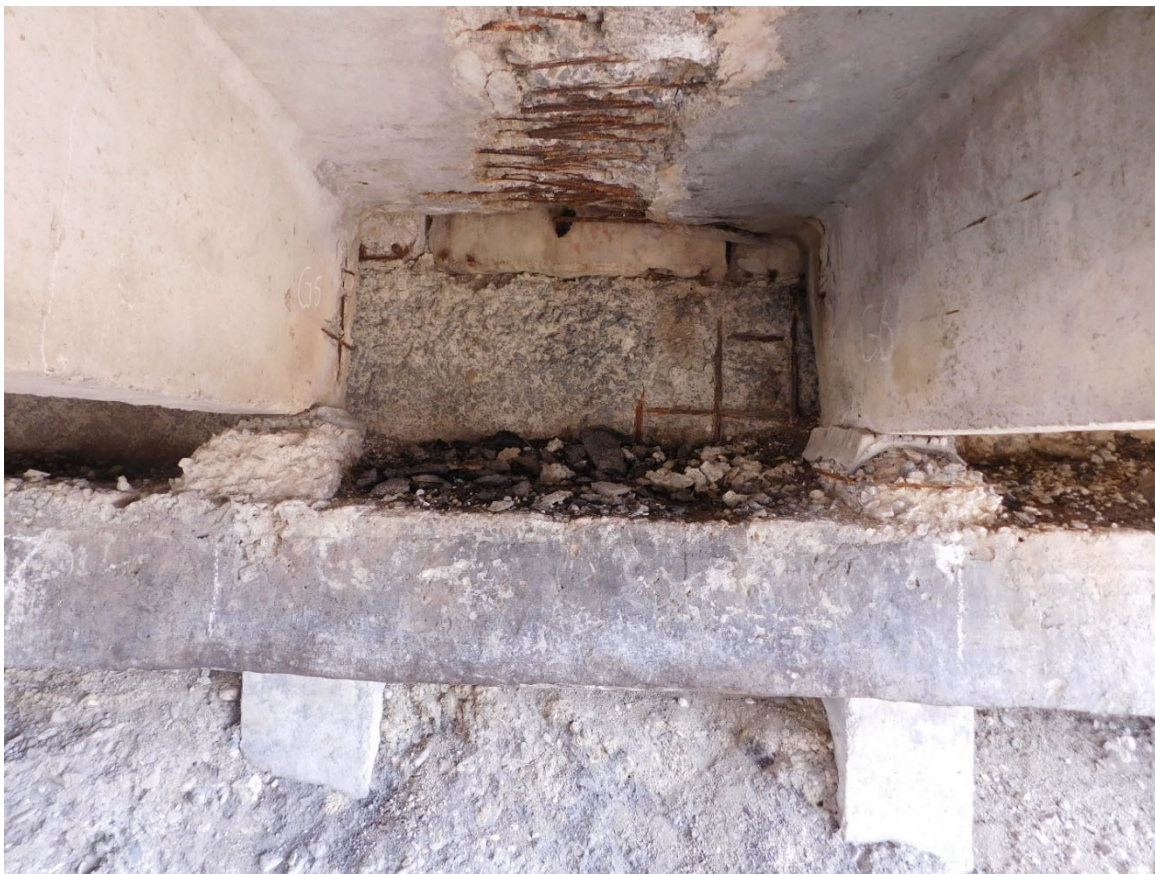
Foto 51. Culeea 7. Degradarea cuzinețelor. Degradarea zidului de gardă cu micșorarea secțiunii. Suprastructura 5-6. Grinzile 5 și 6. Coroziunea betonului și a armaturii nodului de îmbinare a plăcilor grinzilor.

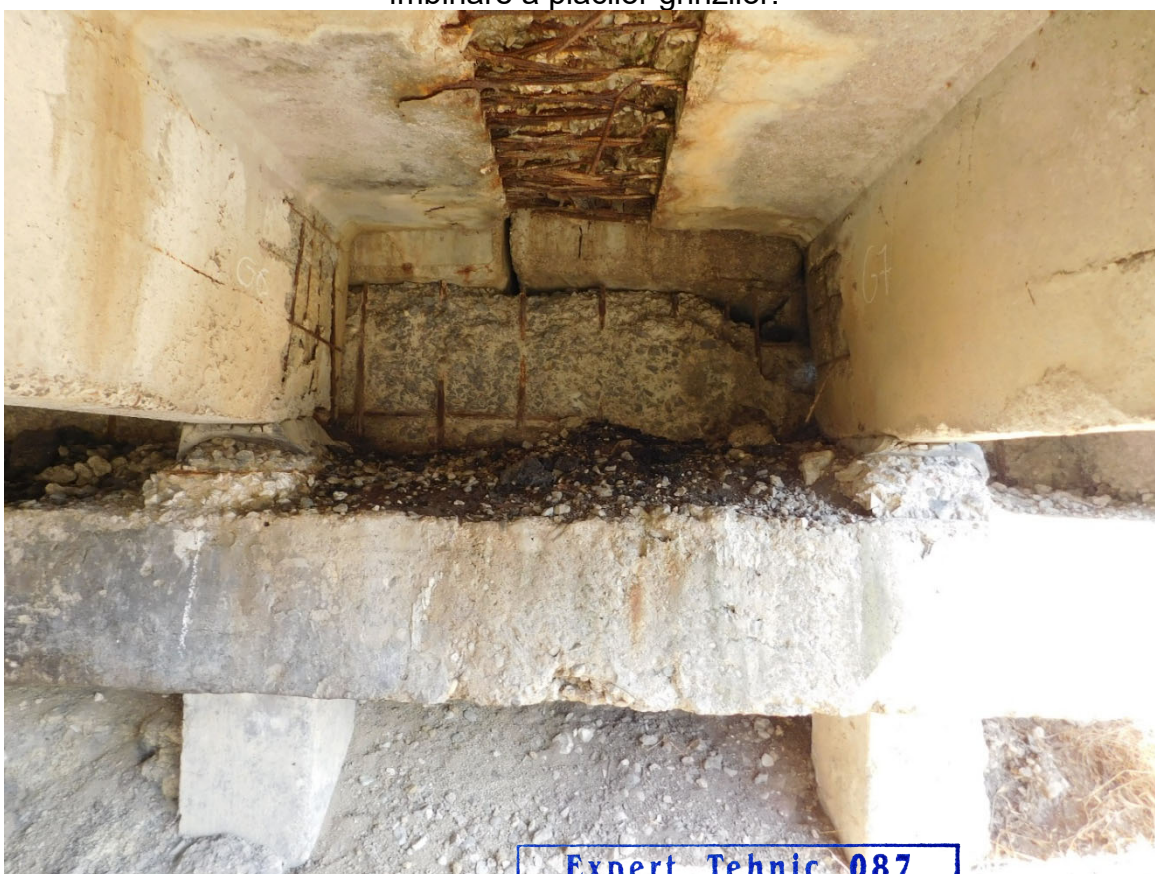
Foto 52. Culeea 7. Degradarea cuzinețelor. Degradarea betonului zidului de gardă cu micșorarea secțiunii. Coroziunea armaturii. Exfolierea betonului și coroziunea armaturii grinzilor 6 și 7(6-7). Coroziunea avansată a betonului și a armaturii îmbinării plăcilor grinzilor.

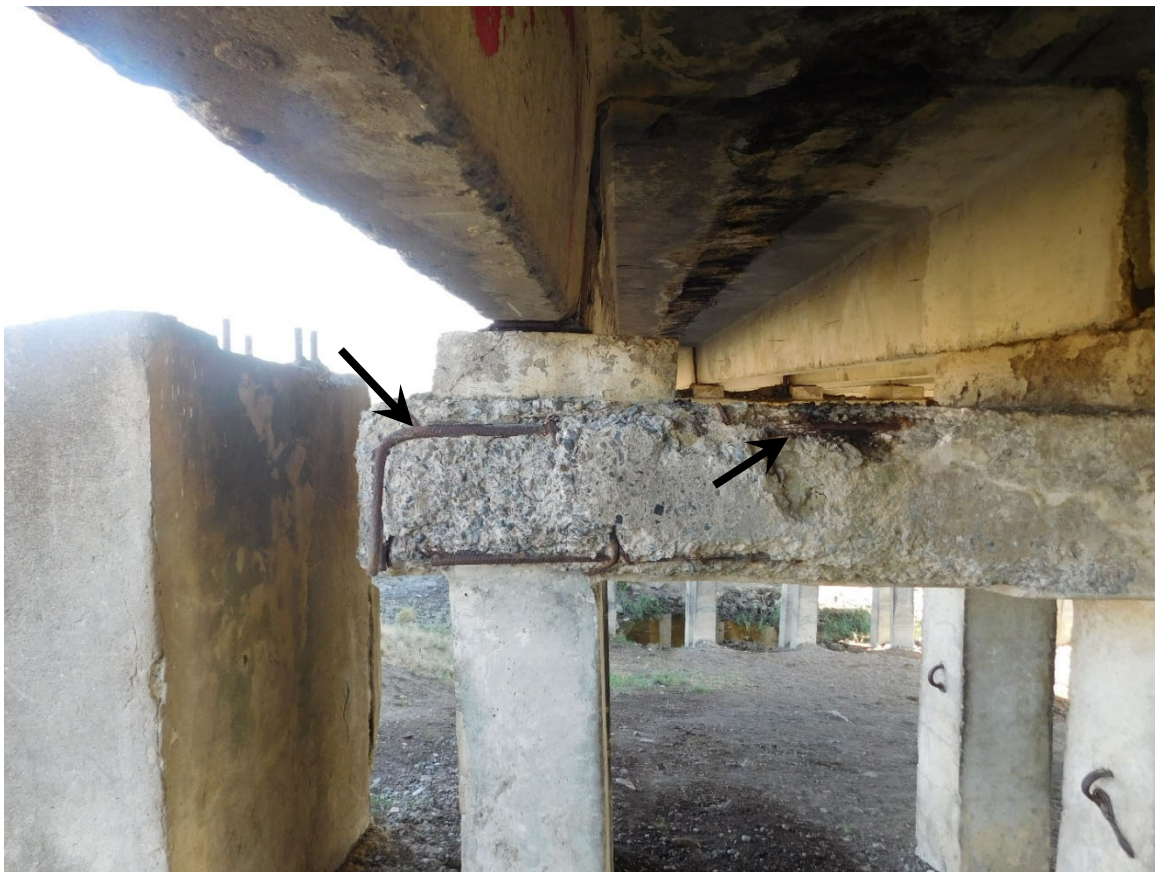
Foto 53. Pila 2. Rigla. Armături fără strat de acoperire. Coroziunea armaturii. Degradarea betonului riglei cu reducerea secțiunii. Agregate la suprafață. Sparghețul în amonte de pila 2, cu o crăpătură verticală pe betonul elevației.

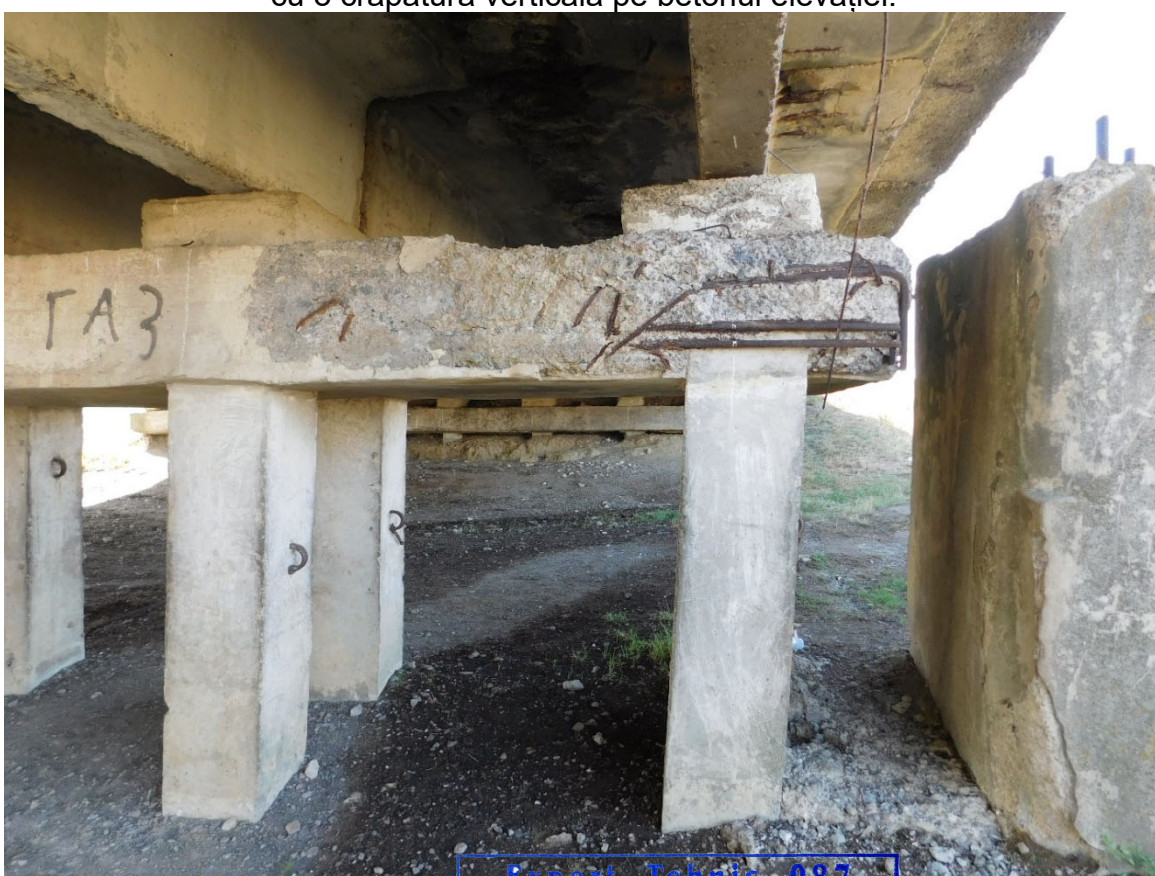
Foto 54. Pila 2. Rigla. Armături fără strat de acoperire. Coroziunea armaturii. Degradarea betonului cu reducerea secțiunii. Agregate la suprafață. Sparghețul în amonte de pila 2, cu o crăpătură verticală pe betonul elevației.

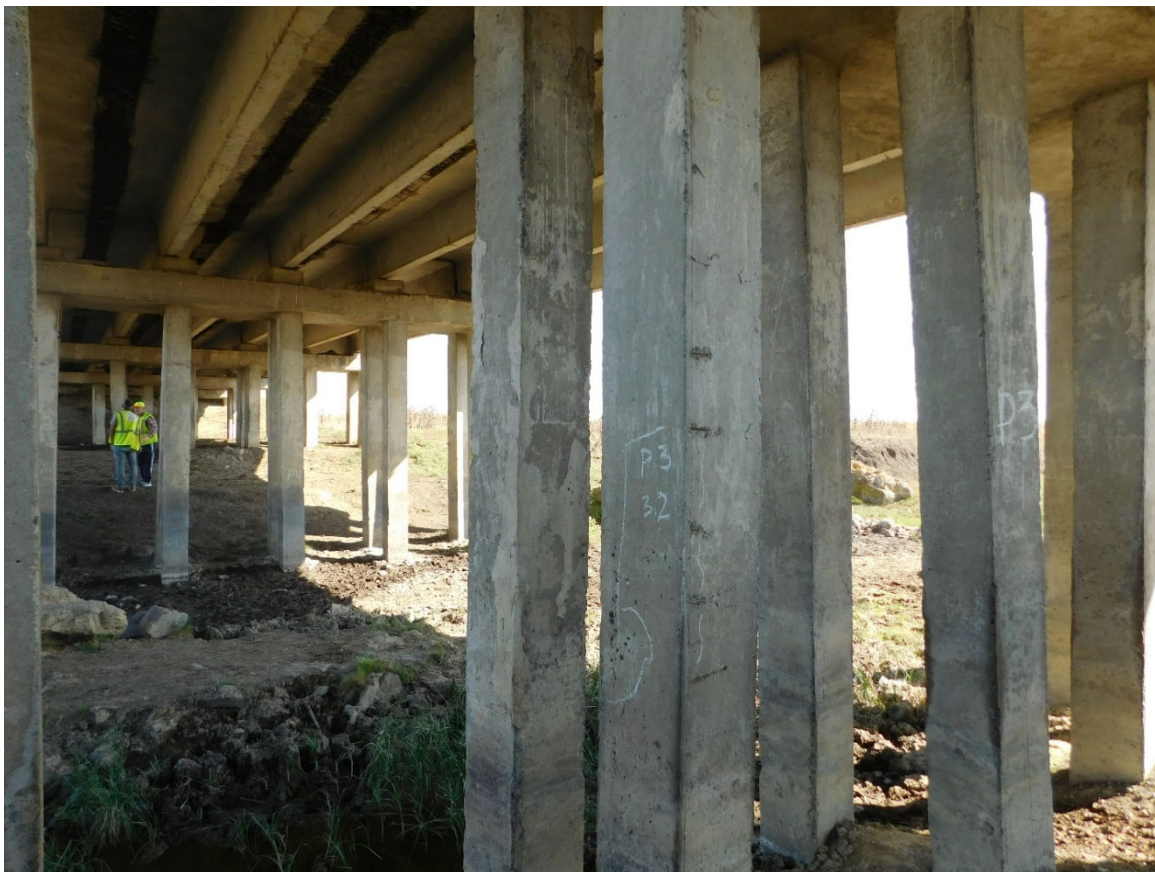
Foto 55. Pila 3. Piloții 3 și 4. Exfolierea betonului. Armături fără strat de acoperire. Crăpături verticale.

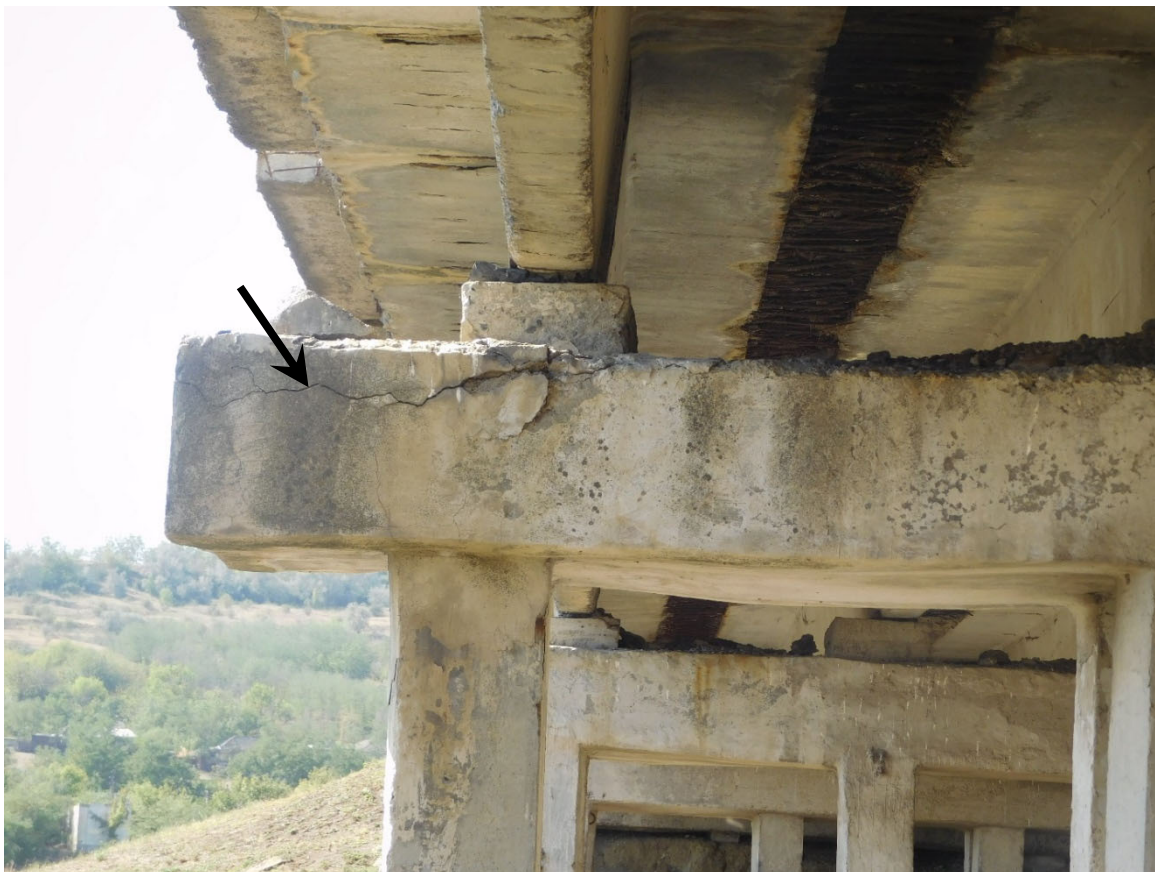
Foto 57. Pila 4. Armături fără strat de acoperire. Crăpătură orizontală pe riglă. Exfolierea betonului. Defecte de suprafață ale feței văzute (culoare neuniformă, pete negre, pete de rugină, aspect macroporos, agregate la suprafață).

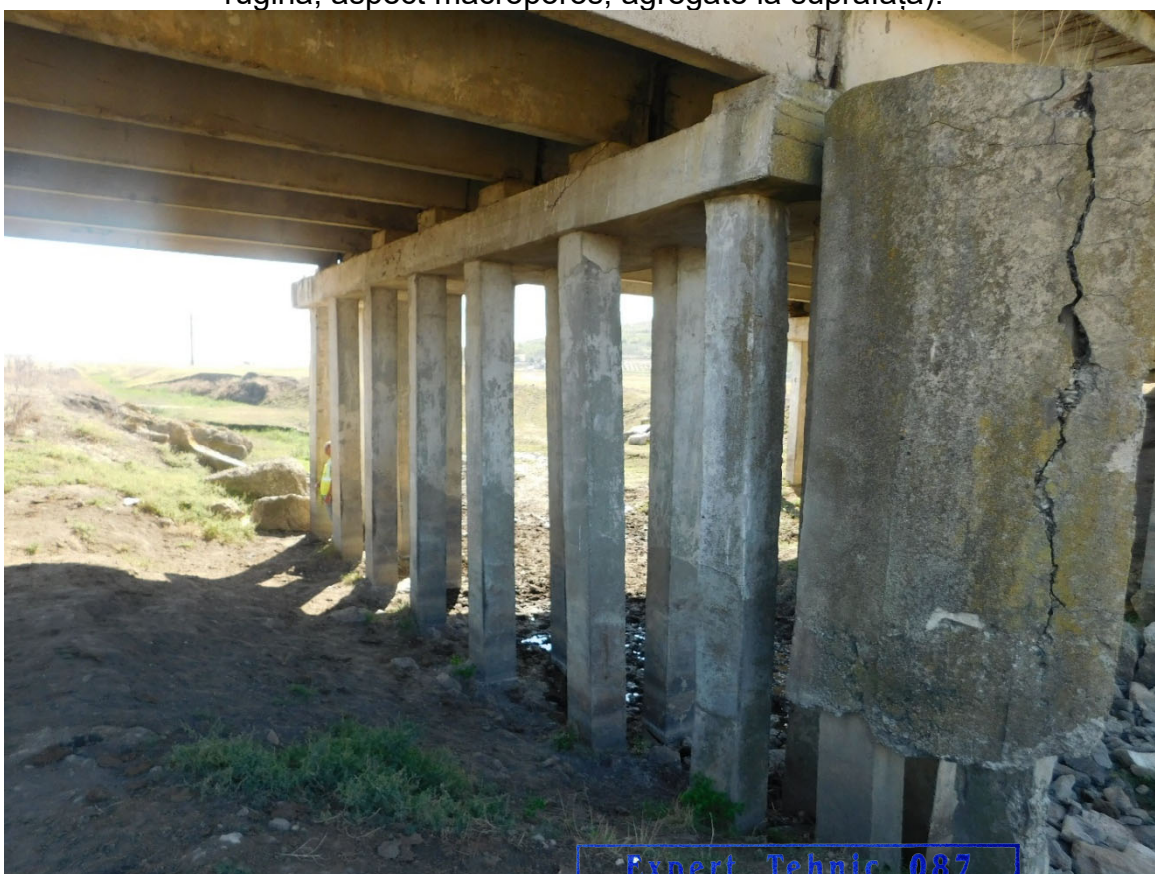
Foto 58. Pila 4. Sparghețul în amonte de pila 4, cu o crăpătură verticală pe betonul elevației.
