Raport de expertiză tehnică

DOCUMENTAREA SEGMENTULUI DE ADUCȚIUNE APEDUCTUL PRUT – FĂLEȘTI, DE LA CĂMINUL PC 113+33 PÂNĂ LA PC 170+00 CU O LUNGIME DE APROXIMATIV 6 KM, INCLUSIV SĂPĂTURILE/EXCAVĂRILE NECESARE

SRL ”MV QUEST”

octombrie 2024

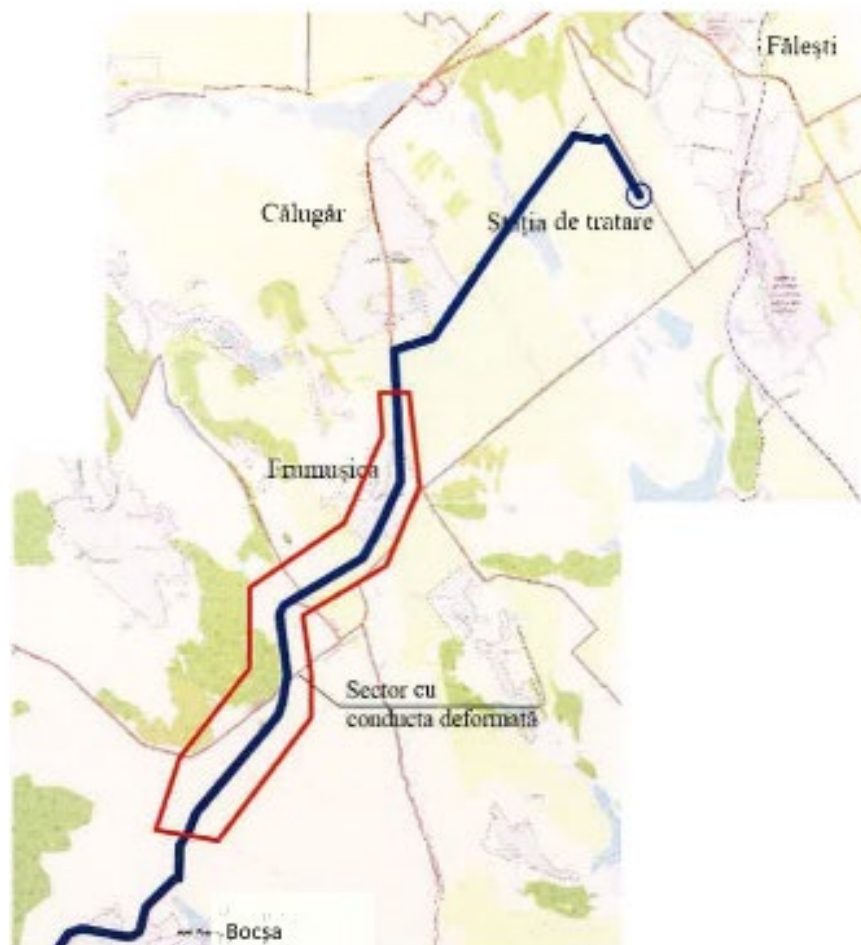
Figura 3. Segmentul de conductă deformată. Sursa: /8/

În rezultatul Raportului de Expertiză Tehnică a sistemului de alimentare cu apă Prut-Fălești, efectuat de către ”APCAN PROIECT” S.R.L. /8/ s-a constatat că pe segmentul de aducțiune de la PC 133+33 până la PC 170+00 (Fig.3) conducta se află în stare nesatisfăcătoare, fiind deformată (paj. 41) / 8/.

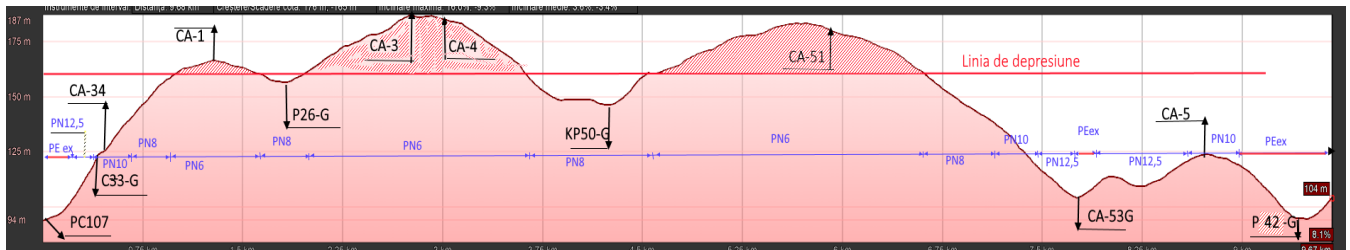
Figura 4b. Profilul longitudinal al segmentului de aducțiune cu cămine și zonele cu tuburi de diferite valori ale SDR și PN. Sursa: *autor*

În figura 4b, sunt indicate zonele în care sunt montate tuburi PE, SDR 26 PN 6, în care au fost depistate deformări de țevă. Acestea sunt limitate de linia de depresiune și profilul terenului unde este amplasată aducțiunea.

- Conform profilul terenului aducțiunii avem 5 zone de vârf, unde în punctele cu cote maxime sunt prevăzute cămine cu clapete de aerisire, precum și un cămin, CA 34, la capătul subtraversării drumului național R16.
- De asemenea (Fig. 4b), avem 6 zone cu cote minime în care sunt prevăzute cămine cu vane DN 200 mm sau teuri cu vane montate în pământ (fără cămine) cu cămine alăturate pentru scurgerea apei în acestea cu evacuarea ulterioară a apei din ele prin pompare.

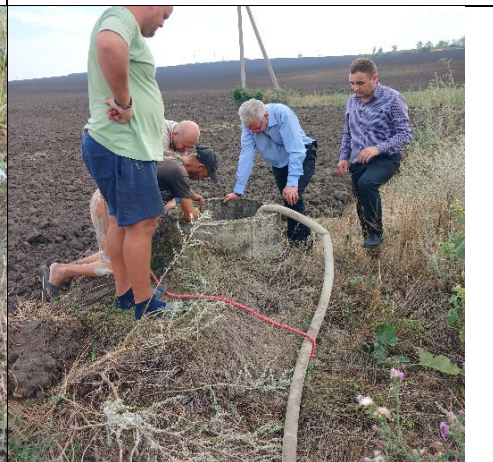
Fig. 28. Evacuare apă din cămin

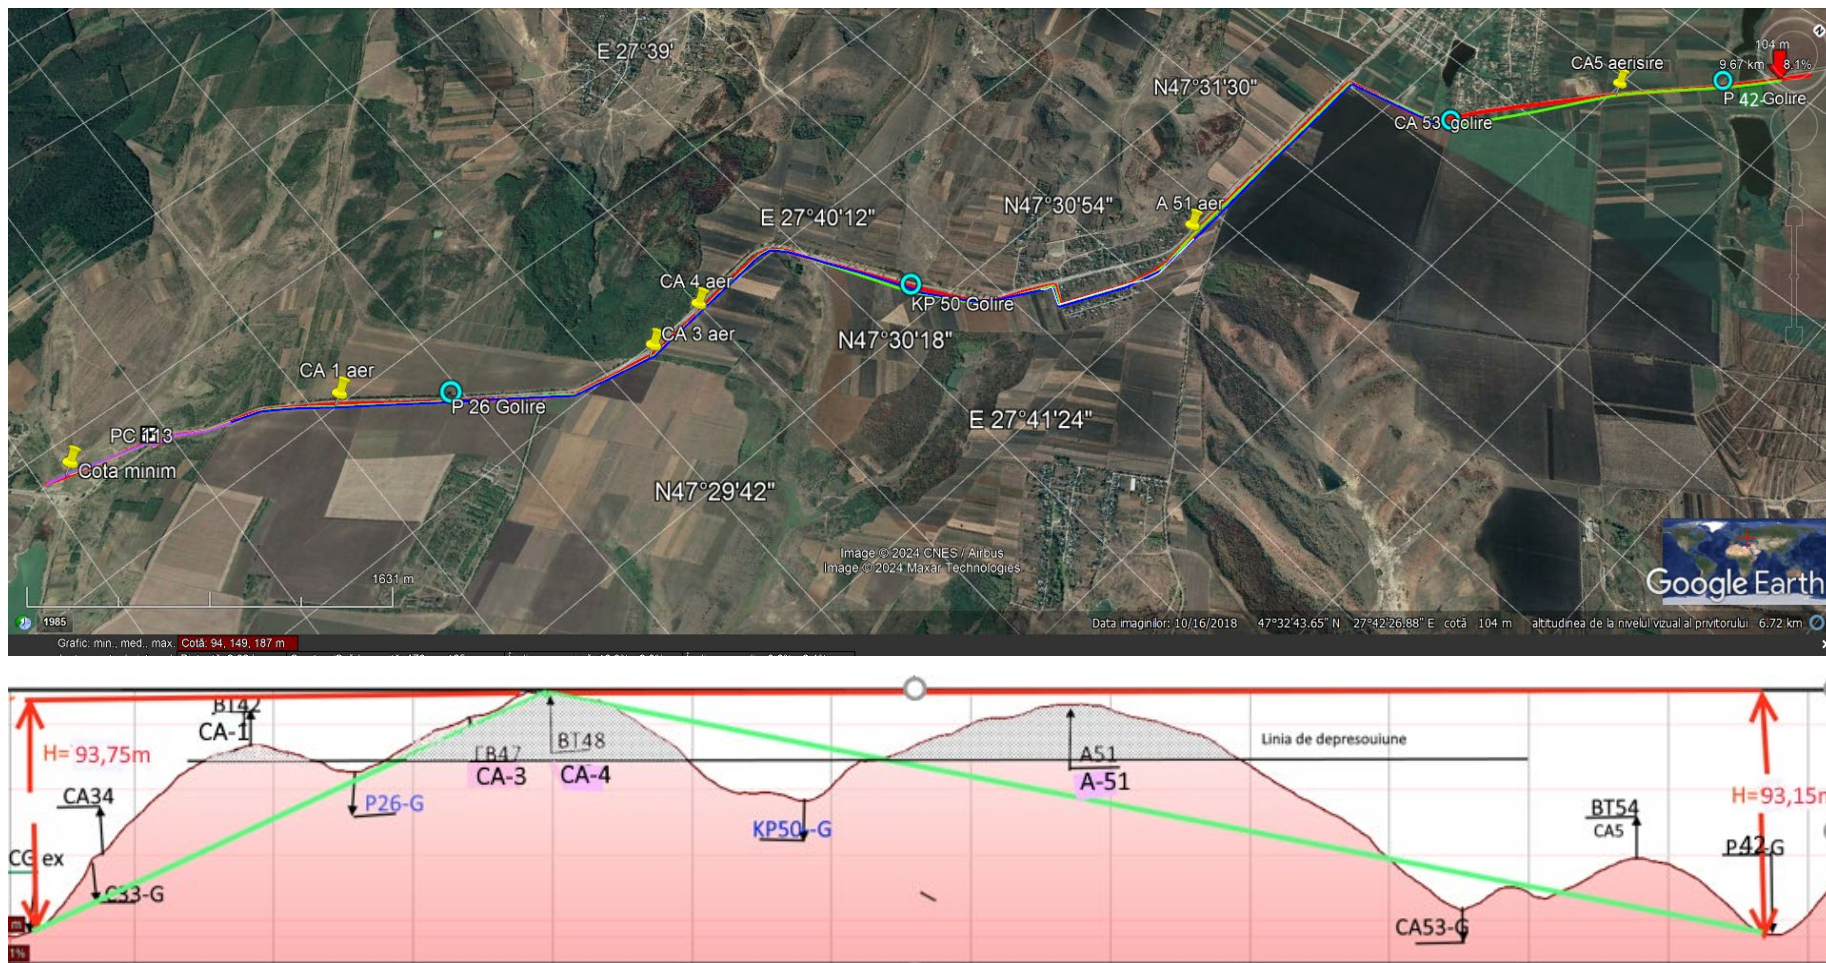
Fig. 29. Schema segmentului de aducțiune documentată. Sursa: *autor*

Datele investigațiilor din teren și schema profilului terenului, ne indică că zonele posibile de deformare a conductei sunt zonele de vârf aflate de asupra liniei de depresiune, ce includ căminele CA1; CA3 și CA4 (Fig. 29)

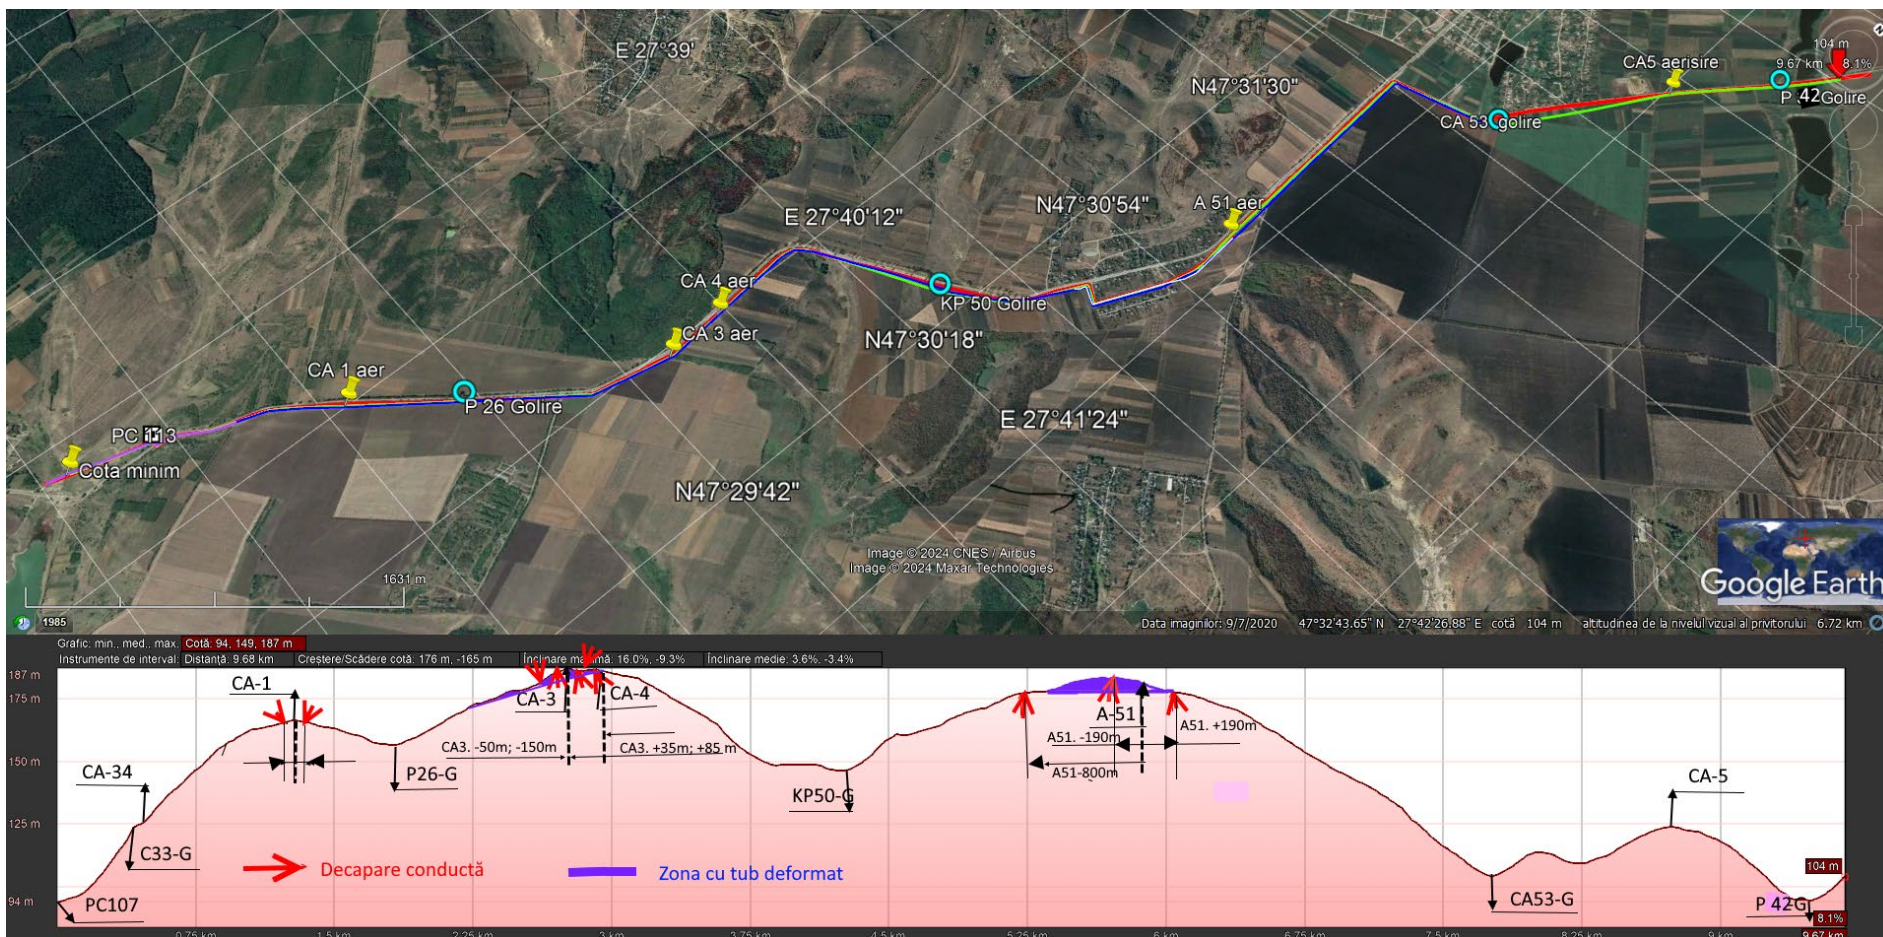
Figura 31. Locurile de executare a săpăturilor și zonele conductei deformat. Sursa: autor

Zona căminului CA 51 are conducta deformată pe o porțiune de 970 m, aflată de la cota 177 m, cuprinsă între PC 158 +70 – A 51 și PC 168+40 (Fig.31).

- f) **zona căminului CA5/BT57** nu se include în zona de deformare a conductei datorită cotei cu mult mai joase decât linia de depresiune.
