SERVICIUL DE STAT PENTRU VERIFICAREA ȘI EXPERTIZAREA PROIECTELOR ȘI CONSTRUCȚIILOR

RAPORT DE EXPERTIZĂ nr. 9975-03-25/T

a acoperișului și planșeului de pod a clădirii administrative a Comisiei Electorale Centrale din str. V. Alecsandri, 119, mun. Chișinău, în scopul aprecierii stării tehnice și efectuării reparației capitale/reconstrucției.

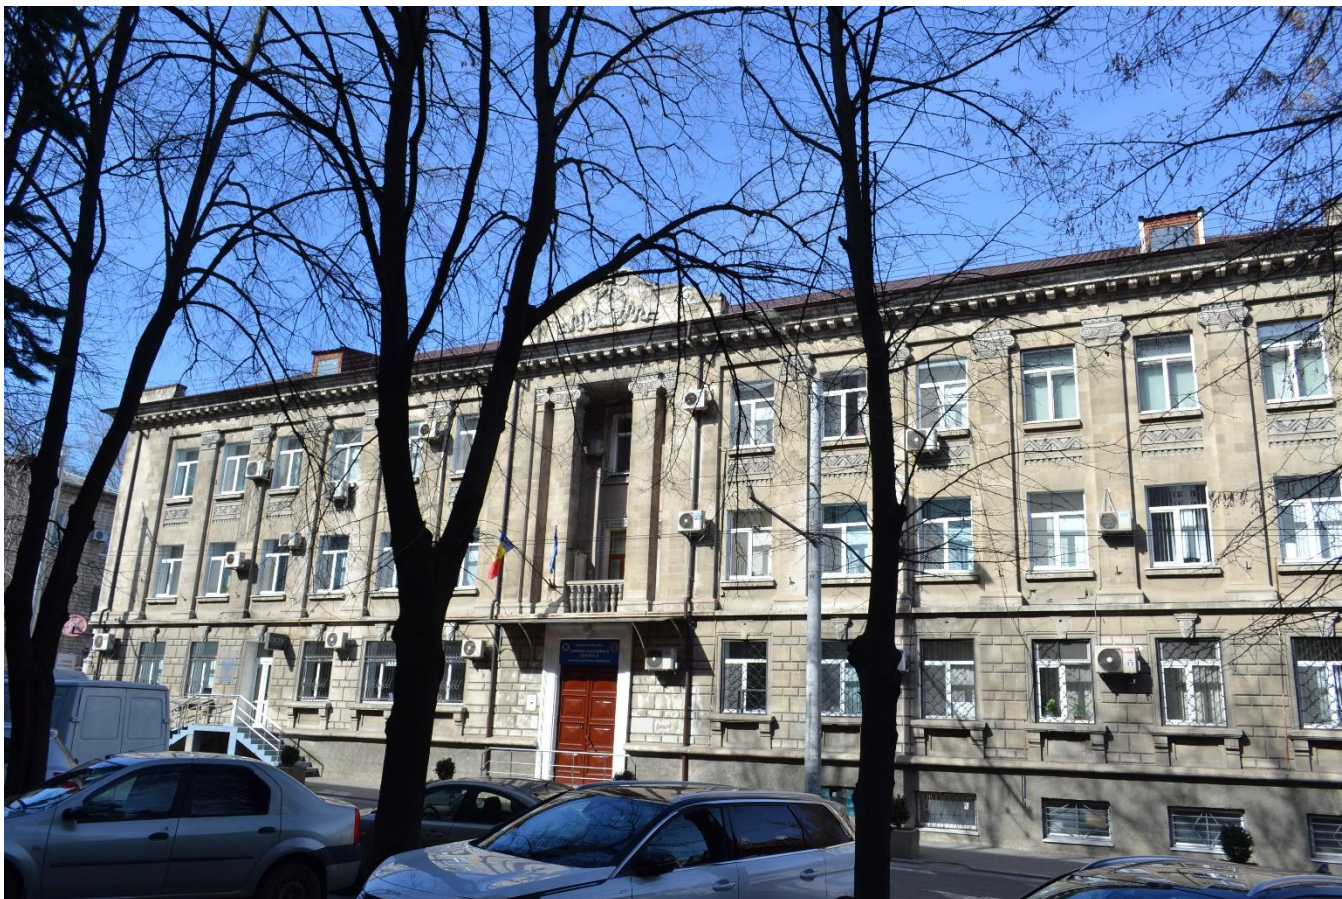
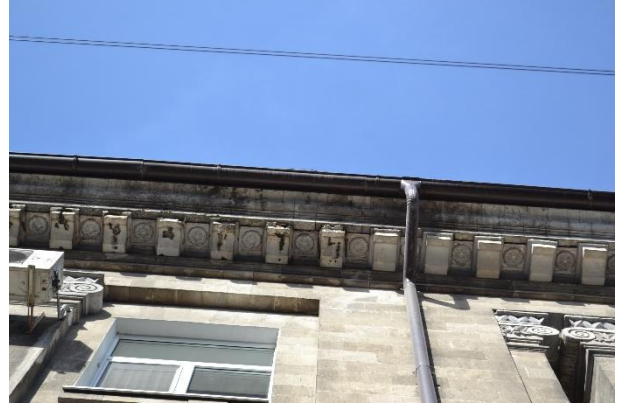
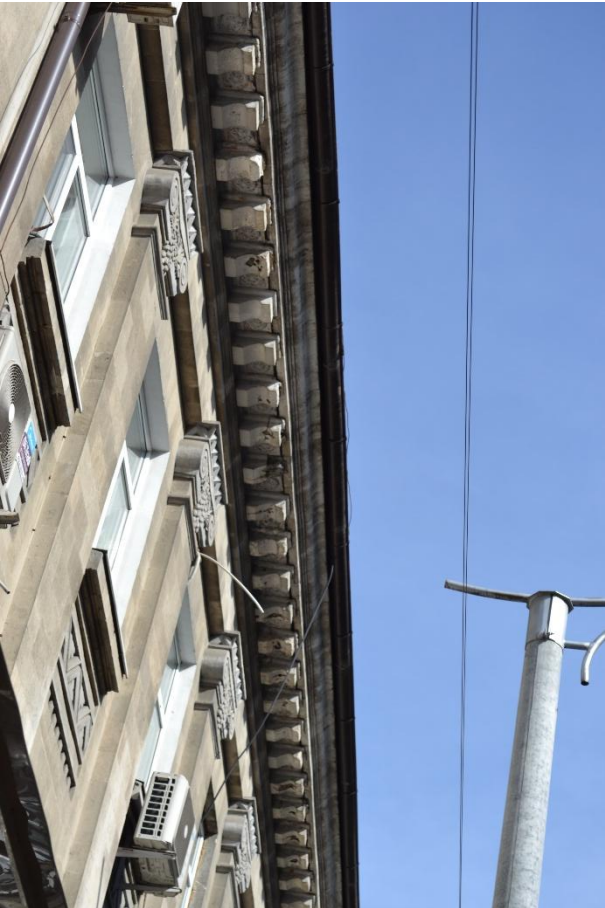
Foto 1-11. Starea tehnică a fațadelor, cornișelor clădirii.

- proiectarea și reparația parapetului din zidărie a fațadei principale prin înlocuirea elementelor degradate;
- proiectarea și reparația cornișei perimetrare decorative din piatră naturală a fațadelor clădirii prin înlocuirea elementelor degradate;

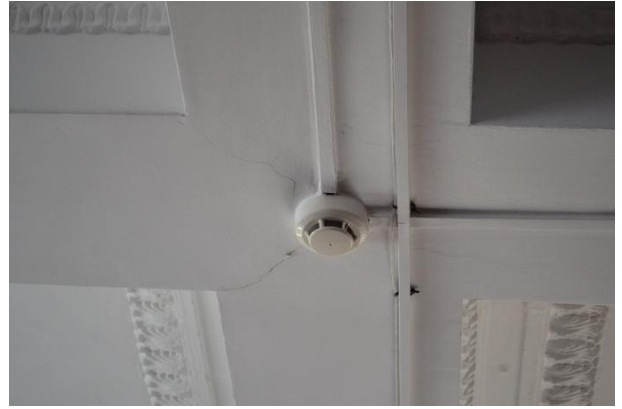
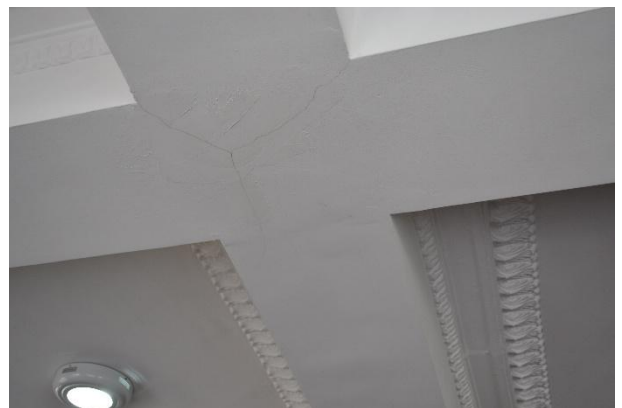
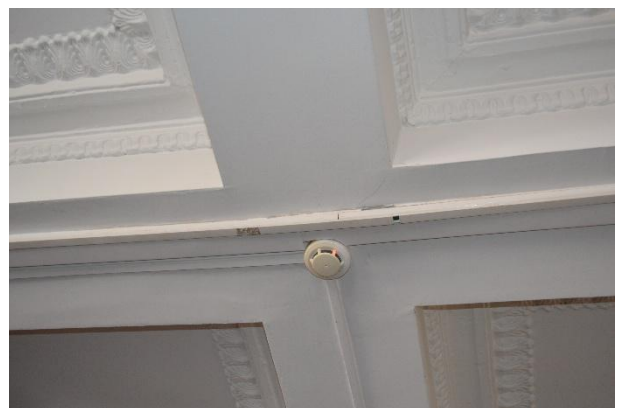
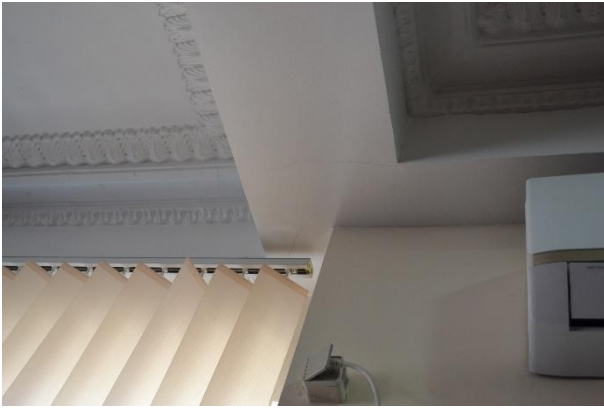
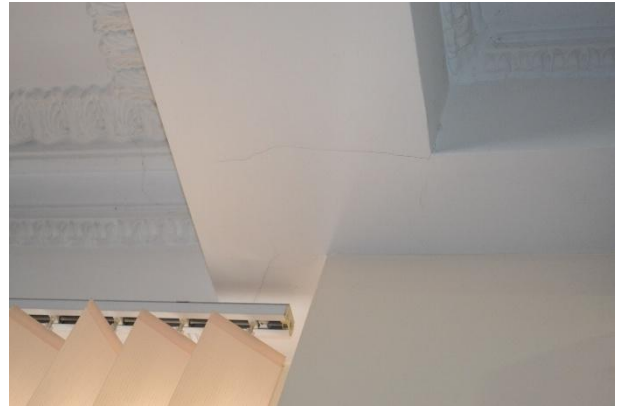
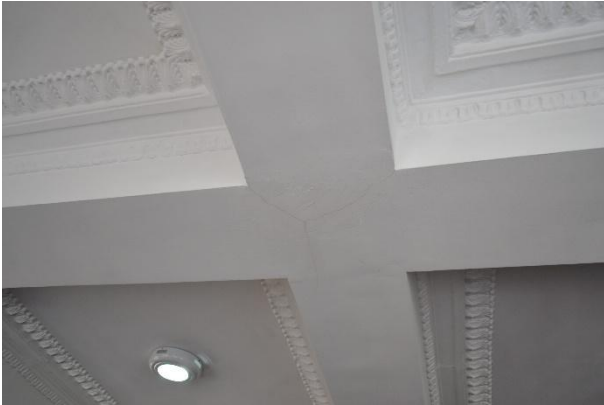
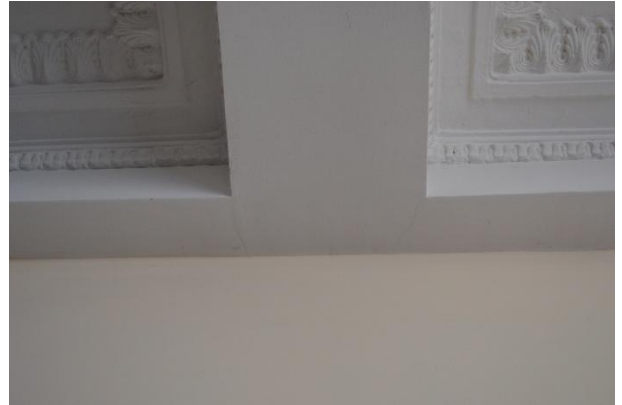
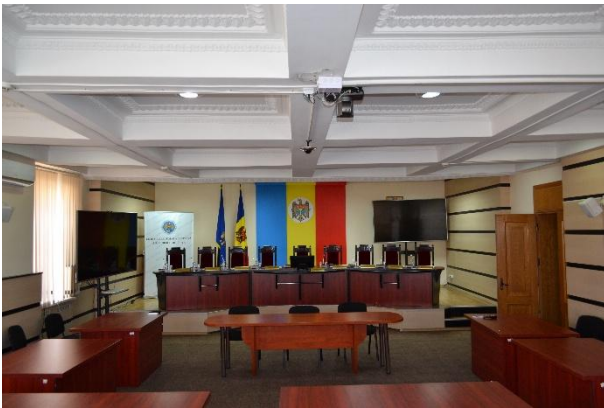
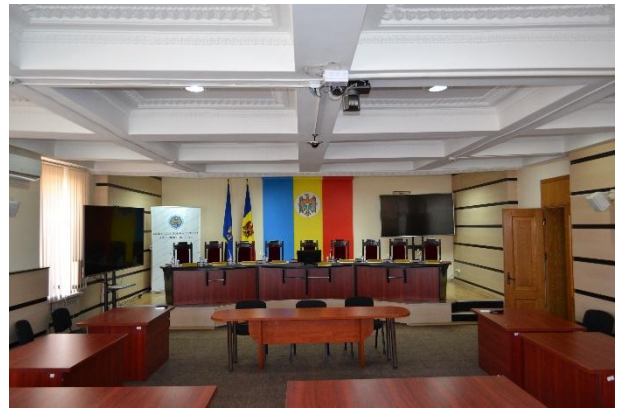
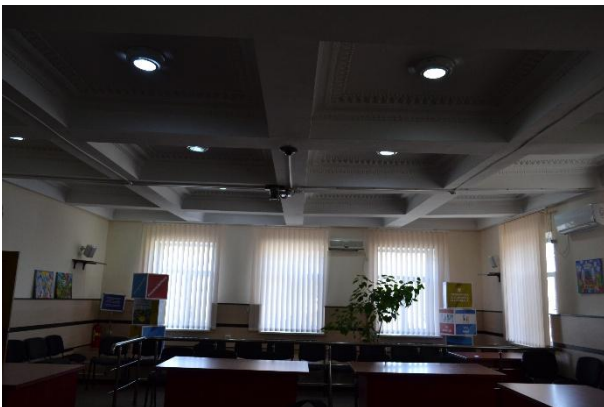
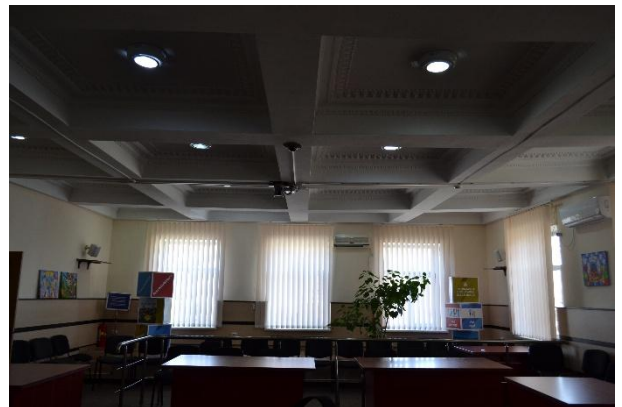
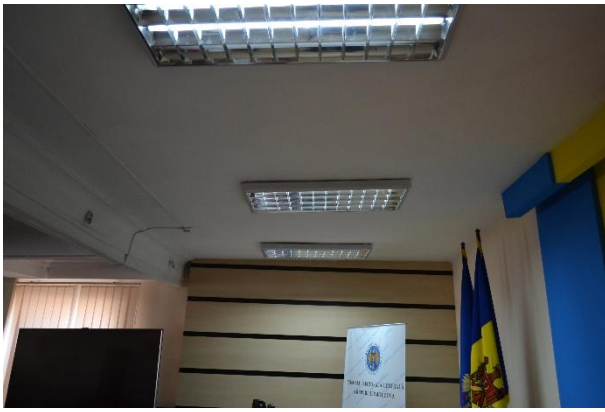
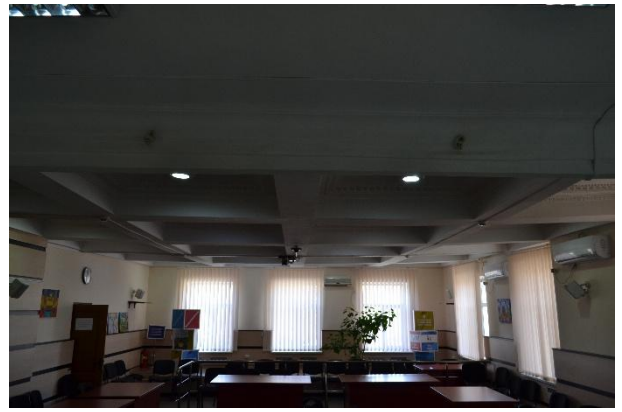
7. Planșeul de pod (peste sala de ședințe) este executat pe grinzi de masiv lemnos amplasate pe direcția transversală și longitudinală a clădirii, cu suspendare de elementele fermelor de acoperiș, și rezemarea capetelor pe pereții structurali longitudinali (exteriori și interiori), cu strat termoizolant din rumeguș de lemn și zgură. Planșeul de pod (peste sala de ședințe) manifestă un grad sporit de uzură fizică al elementelor (v. anexa A2, materiale foto) – fapt constatat prin prezența multiplelor fisuri pe suprafața tavanul sălii de ședințe și încovoierilor în plan cu săgeata cuprinsă între 5-8 cm. În cadrul examinării vizuale a planșeului s-au observat multiple defecte, și anume, încovoieri din plan ale planșeului, fisuri ale stratului de tencuială, local căderi de tencuială, deteriorări prin putrefacție la majoritatea grinzilor portante ale planșeului de pod (îndeosebi în zona te reazem pe pereții structurali) și podinii din lemn, cauzate de pătrunderea apelor meteorice prin învelitoarea deteriorată a acoperișului, grosimea insuficientă a stratului termoizolant a planșeului de pod, deteriorarea sau lipsa în totalitate a acestuia.

11. Elementele fermelor din lemn cu deschiderea de 8,20 m, care au fost consolidate cu elemente de profil metalic, la momentul actual exercită o funcție dublă: formează structura portantă a acoperișului șarpant pe sectorul sălii de ședință și duc sarcina gravitațională prin suspendarea structurii planșului de pod al sălii de ședință. La momentul examinării fermele portante din lemn sunt în stare tehnică parțial satisfăcătoare datorită secțiunii masive a elementelor, consolidărilor efectuate și condițiilor favorabile de exploatare, însă necesită o descărcare din contul excluderii suspendării tavanului sălii de ședință ce suprasolicită capacitatea portantă ale acestora.

Foto 12-29. Starea tehnică a tavanului suspendat din sala de ședințe. Fisuri și săgeți de încovoiere a grinzilor suspendate de fermele acoperișului.

- demontarea planșeului de pod care poate fi efectuată în două etape funcționale (etapa I – zona sălii de ședințe, etapa II – suprafața rămasă a clădirii) și executarea planșeelor noi conform prevederilor în vigoare pentru construcții de așa tip, amplasate în zone cu intensitatea seismică de calcul de 8 (opt) grade;

- expertiza recomandă executarea planșeului nou de acoperire (în urma demontării celui existent și descărcării sarcinii de pe fermele din lemn), cu grinzi portante de metal rezemate pe pereții longitudinali, amplasate pe perne de beton și placă de beton armat monolit executată pe tablă cutată (cofraj „pierdut”), încastrată în centurile de legătură perimetrală, creată în pereții perimetrali întru asigurarea rezemării plăcii din beton armat din beton clasa C16/20. Execuția planșeului de pod conform recomandărilor de mai sus, va fi o măsură eficientă de consolidare a structurii de rezistență a clădirii în ansamblu, sporind rigiditatea și stabilitatea clădirii la acțiunile seismice. Totodată, adoptarea acestei soluții va permite înălțarea cotei tavanului din sala de ședințe și modelării tavanului nou în stilul corespunzător;

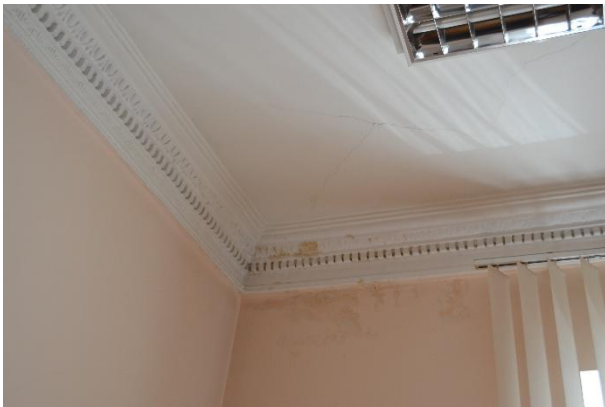
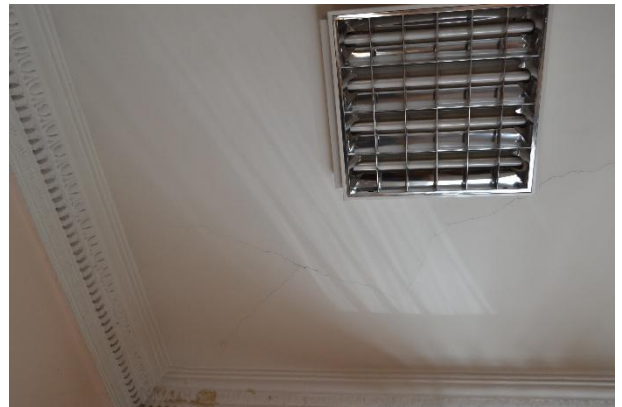
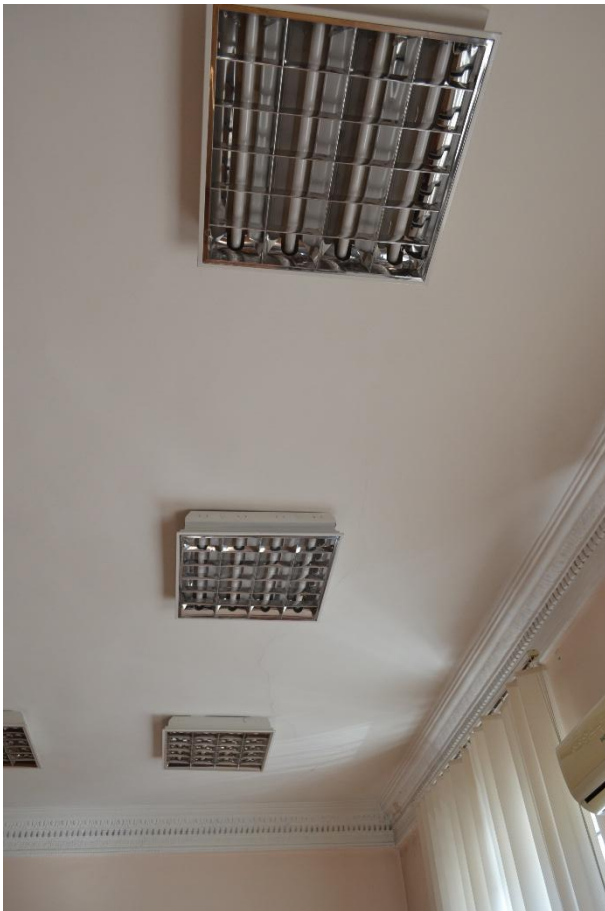
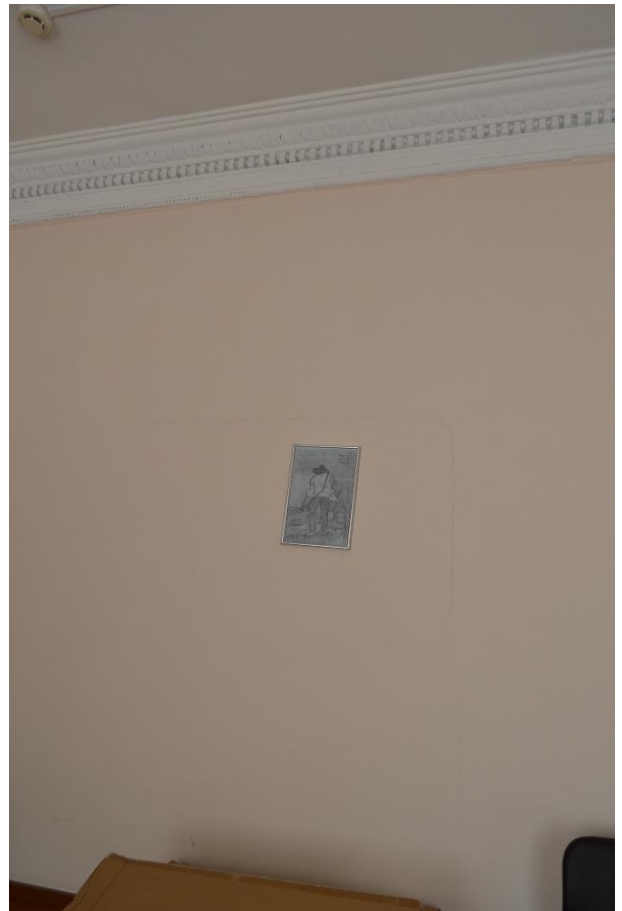
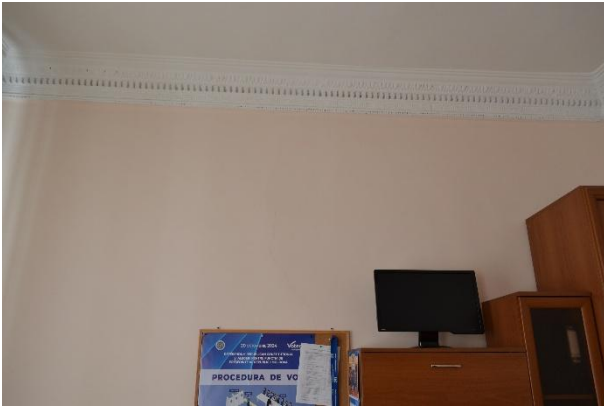
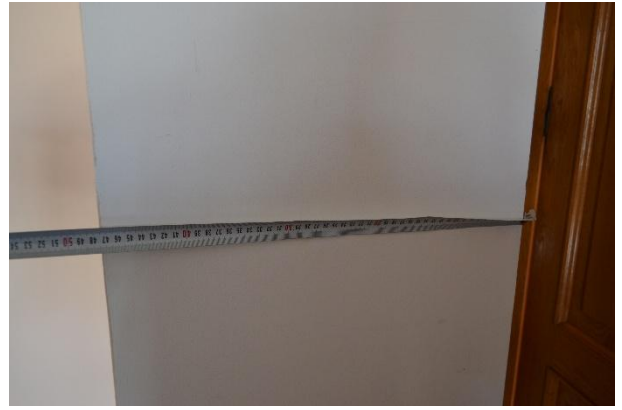
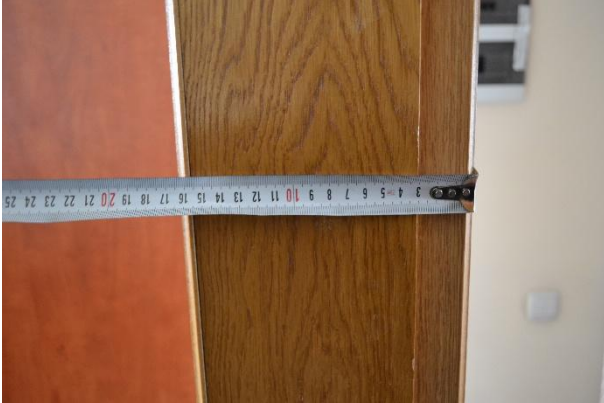
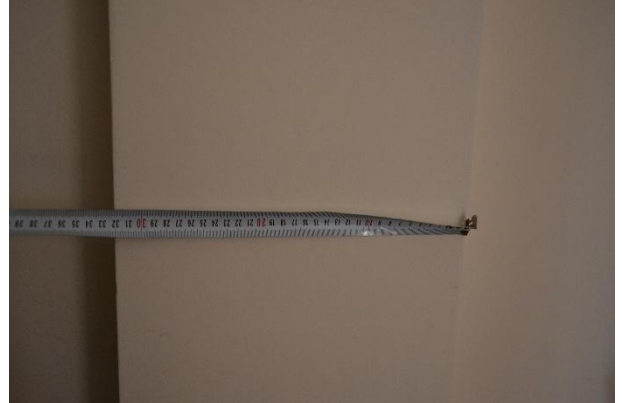
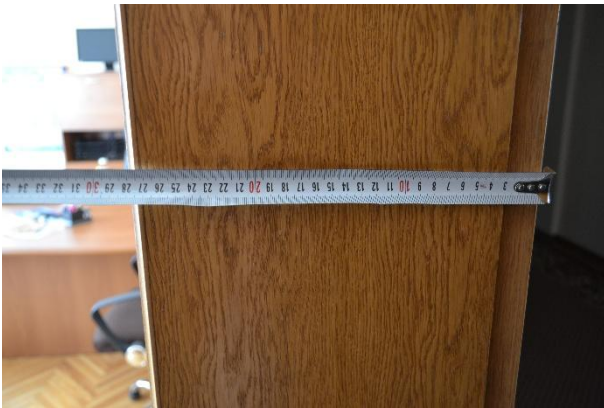
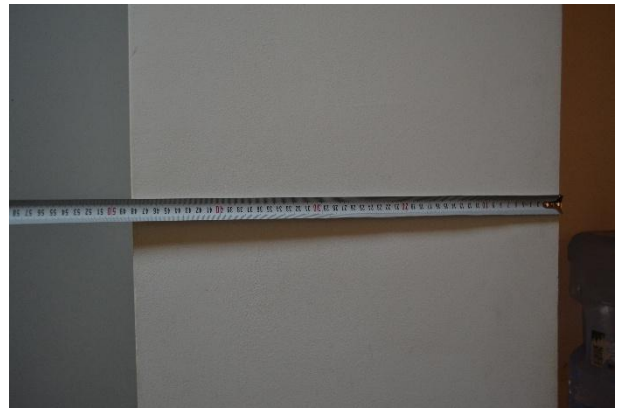
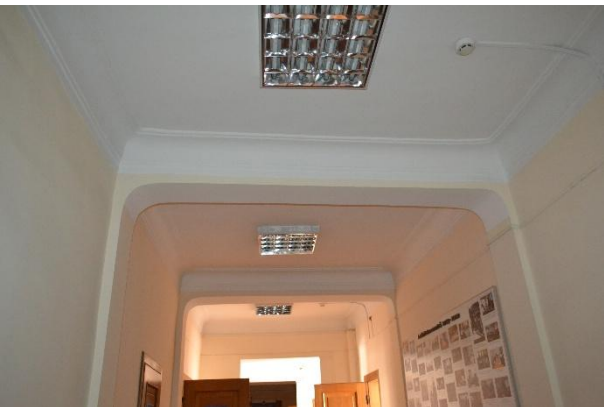
4. Structura de rezistență a clădirii este în stare tehnică parțial satisfăcătoare, defecte și deformații inadmisibile sau devieri de la poziția de proiect a elementelor structurale de rezistență (pereți structurali și fundații) nu s-au depistat. În baza examinării vizuale au fost identificate deformații cu caracter de încovoiere a elementelor planșeului de pod deasupra sălii de ședințe și anumite scurgeri ale învelitorii acoperișului, pe sectorul elementului de parapet decorativ al fațadei principale (nodul de îmbinare între învelitoare și zidăria parapetului).

Foto 30-41. Scurgeri identificate pe pereți și tavane de la sectorul acoperișului defect. Elemente structurale interioare.

- proiectarea și execuția nodului etanș, conform prevederilor tehnice în vigoare, între învelitoarea acoperișului și parapetul decorativ din zidărie a fațadei principale, pentru excluderea infiltrării apelor pluviale în interiorul clădirii;

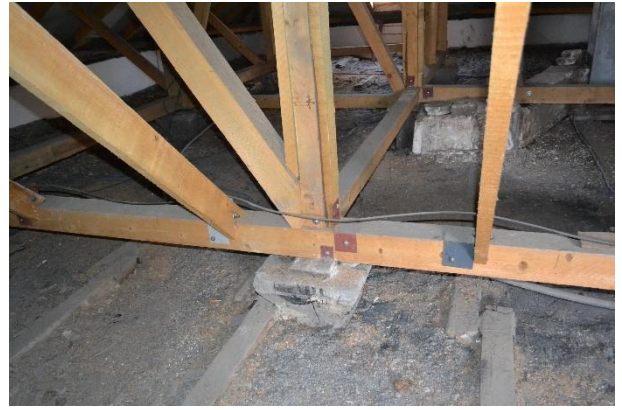
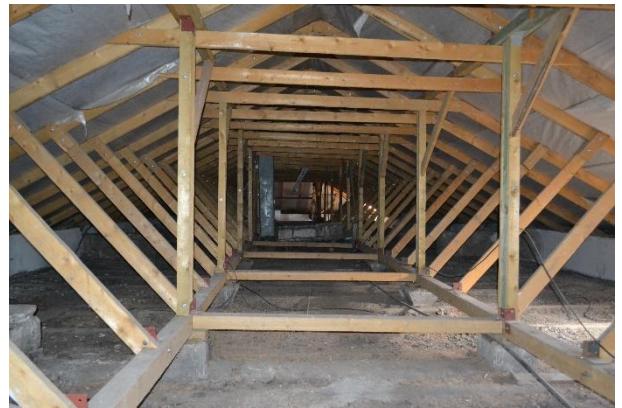
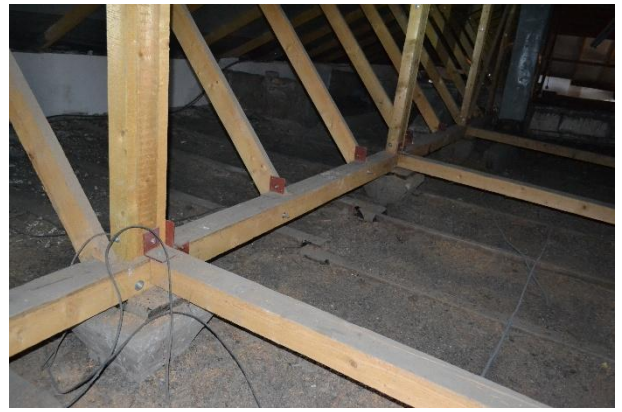
10. Acoperișul clădirii, este de tip șarpantă, în configurație complexă, având structura de rezistență din elemente de cherestea, și învelitoare din țiglă metalică pe astereală de lemn (*v. anexa A3, materiale foto*). Căpriorii din cherestea tăiată (amplasați cu intervalul de ~1,25m, se sprijină la extremități pe cosoroabe amplasate pe pereții perimetrali portanți. La partea superioară căpriorii sunt amplasați cu rezemare pe grinda de creastă și fixați prin intermediul tijelor și pieselor metalice. În zonele de mijloc căpriorii sunt rezemați pe grinzi orizontale, iar popii verticali transmit sarcina uniform prin intermediul unei tălpi inferioare din lemn spre tumele din beton, amplasate pe pereții portanți ai clădirii. Mai sus de nivelul grinzilor, căpriorii sunt legați cu stinghii. Popii verticali sunt rezemați pe tălpi continue din cherestea, care la rândul lor distribuie sarcinile la pereții structurali interiori. Îmbinările dintre elementele structurale ale acoperișului (căpriori, popi, grinzi de acoperiș, tălpi) sunt executate prin intermediul elementelor metalice caracteristice îmbinării, elemente filetate cu buloane și cuielor, iar tălpile sunt fixate de tume de beton. Tălpile, grinzi, cosoroabele, popii sunt din cherestea. Astereala învelitorii este executată din cherestea, amplasată cu intervalul de 350mm. Datorită ventilației naturale, elementele structurii de rezistență a acoperișului clădirii se află în stare tehnică satisfăcătoare, însă în locul de racordare între învelitoarea din țiglă metalică și parapetul decorativ din zidărie a fațadei principale au fost identificate scurgeri cauzate de apele meteorice, care au umezit și a deteriorat finisările peretelui exterior și tavanului nivelului superior (*v. anexa A3, materiale foto*). Totodată, expertiza menționează că în zona de streșină, din cauza ciclurilor multiple de îngheț-dezghet, elementele decorative ale cornișei perimetrare din piatră calcaroasă posedă un grad de uzură avansată și prezintă pericol de prăbușire (*v. anexa A3, materiale foto*).

Foto 42-59. Starea tehnică a elementelor structurale ale acoperișului reconstruit și planșeului examinat.

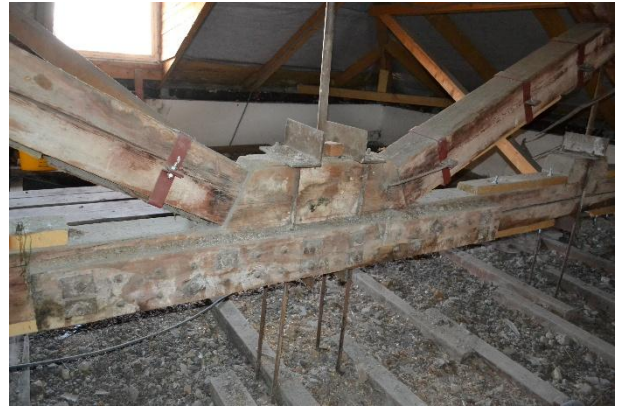
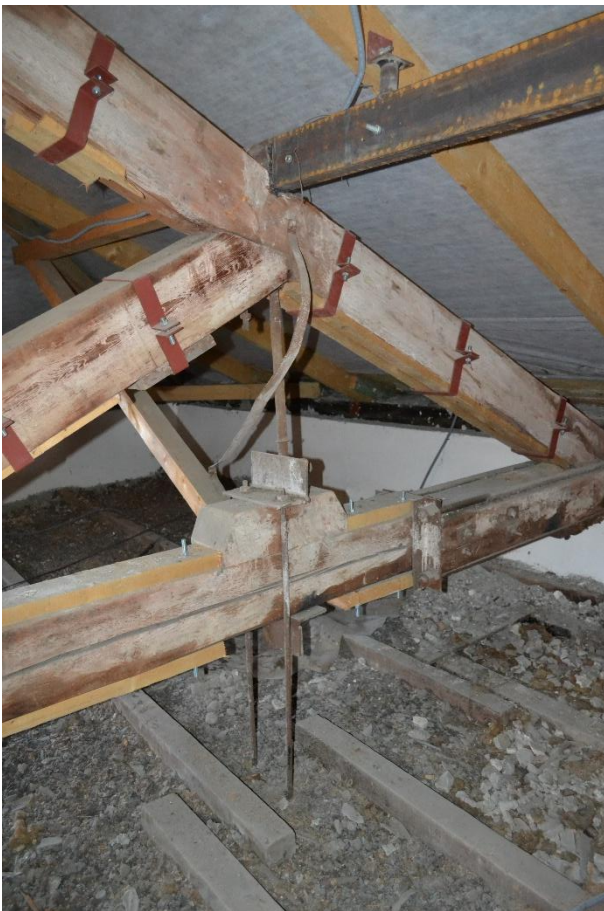
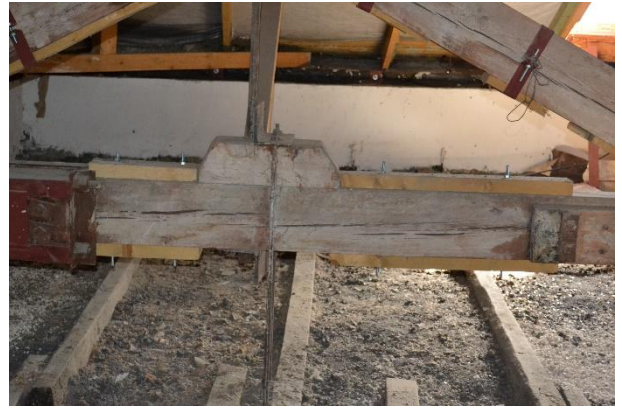
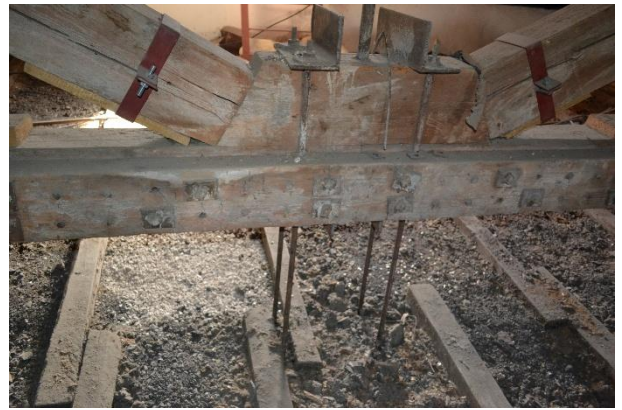
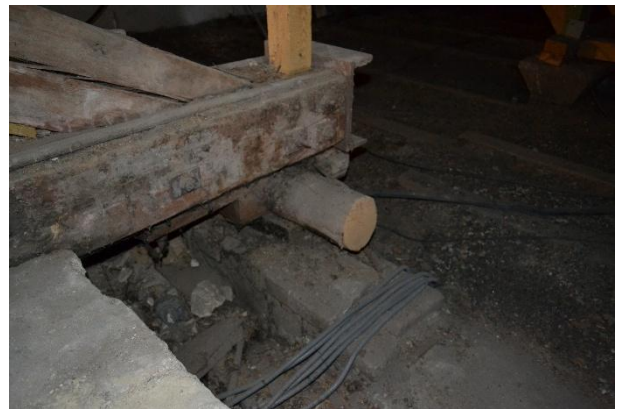
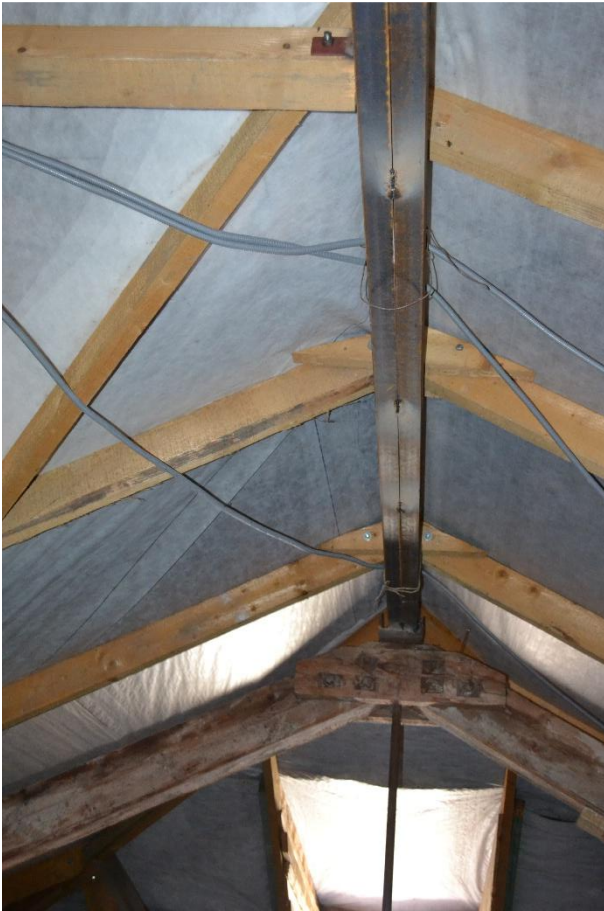
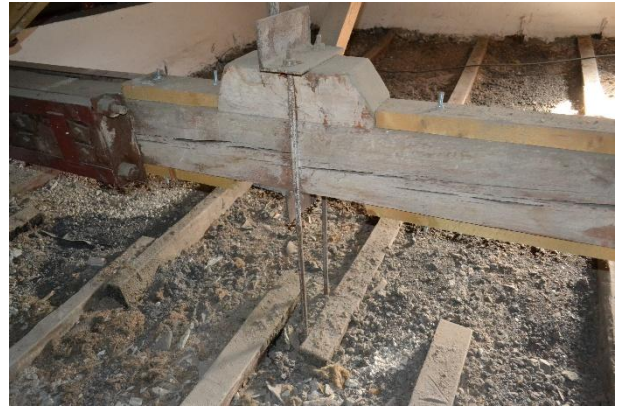
Foto 60-92. Alcătuirea fermelor portante din lemn, consolidate cu elemente de profil metalic:

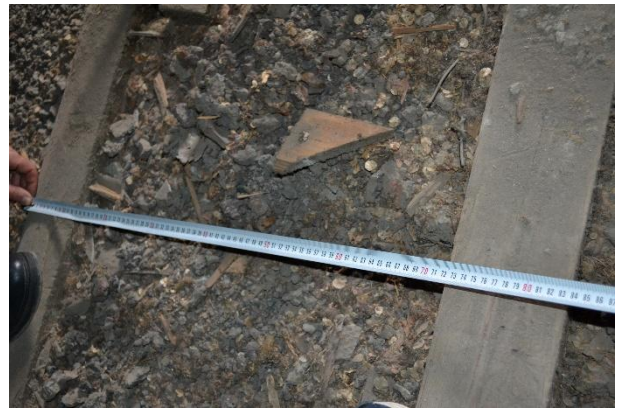
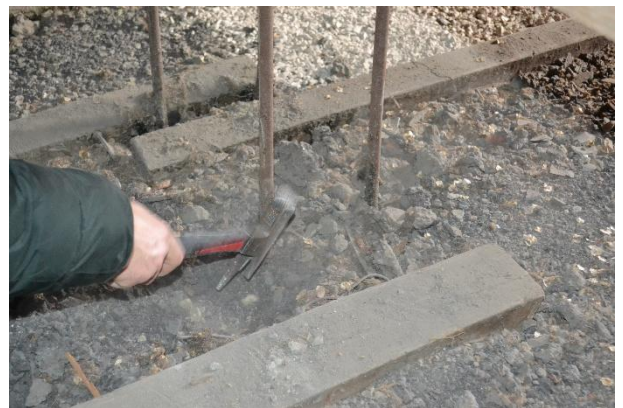
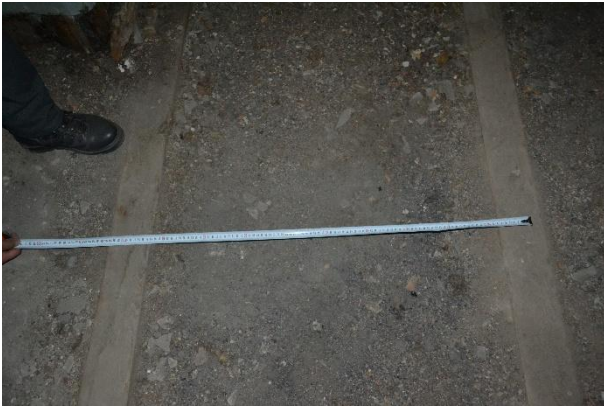
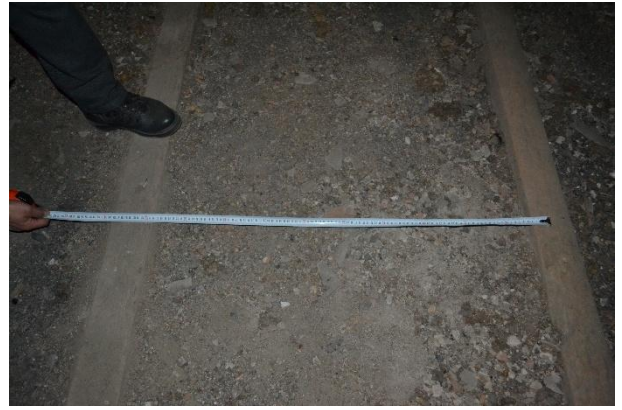
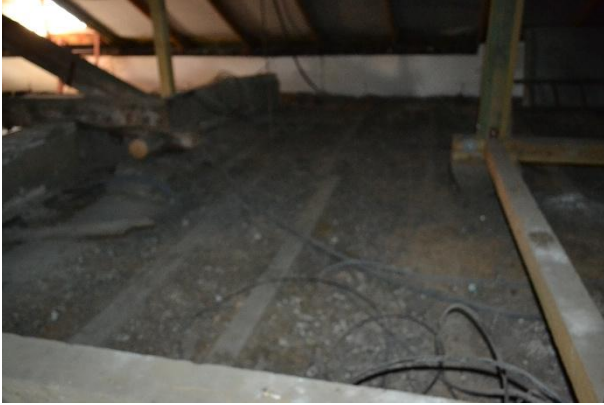
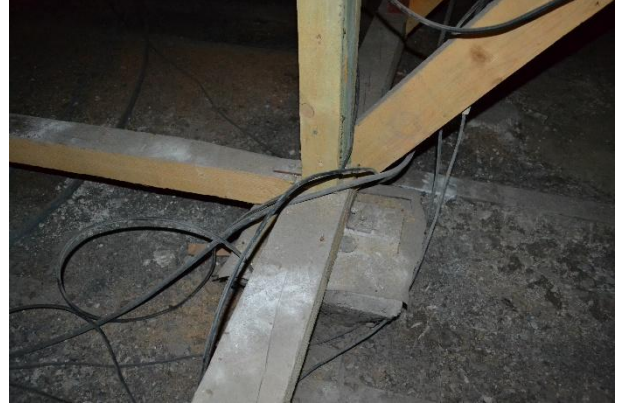
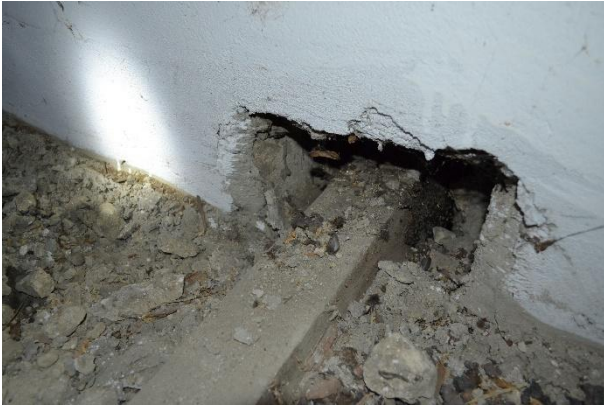
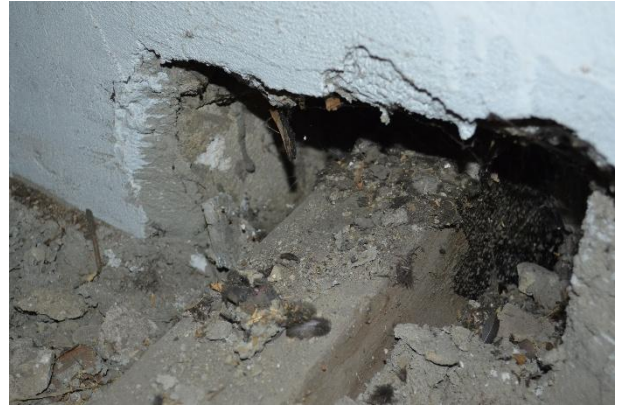
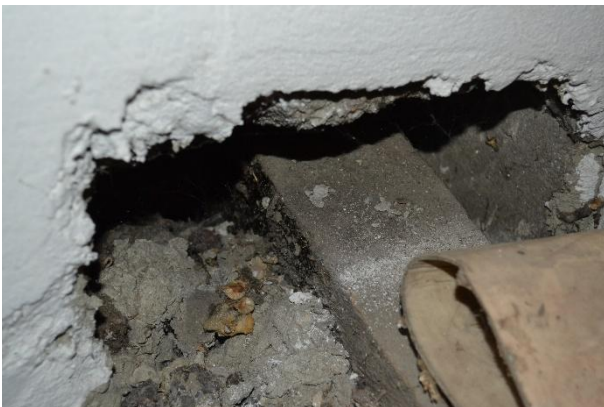
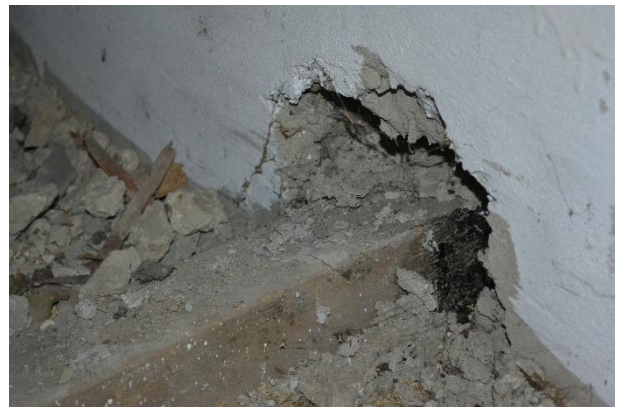
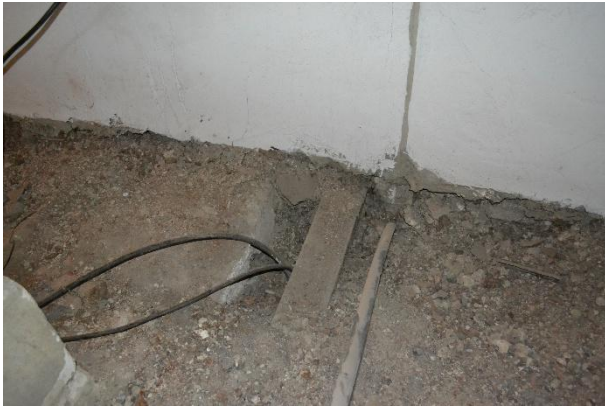
8. Planșul de pod (peste încăperile aferente), alcătuit din structură de lemn cu umplutură din zgură și amestec de nisip prăfos, este în stare tehnică convențional satisfăcătoare, elementele portante nu dispun de săgeți și deplasări de la poziția de proiect, însă de la vibrațiile exterioare au fost cauzate fisuri pe tavanele tencuite pe draniță din lemn (*v. anexa A3, materiale foto*), ceea ce nu asigură siguranță în exploatare în perspectivă de lungă durată.

Foto 93-109. Alcătuirea structurii planșului de pod:

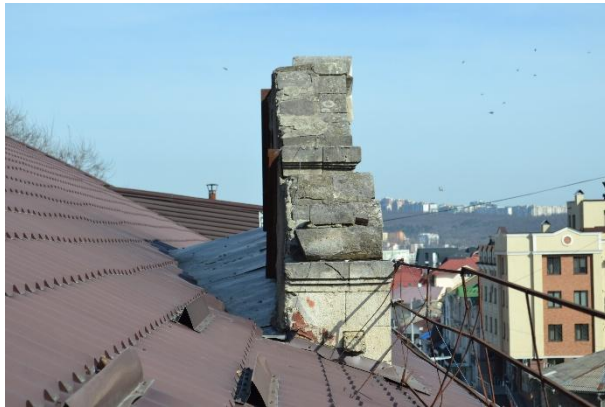
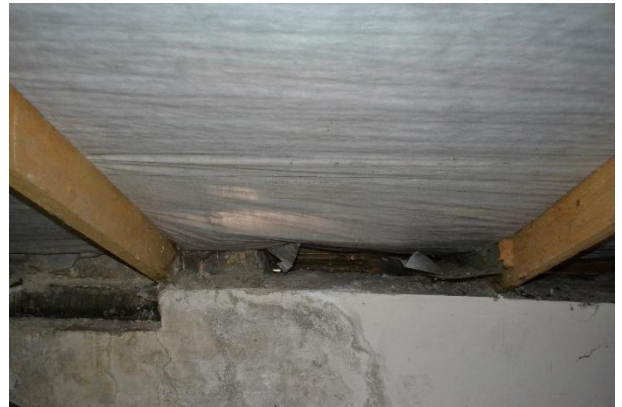
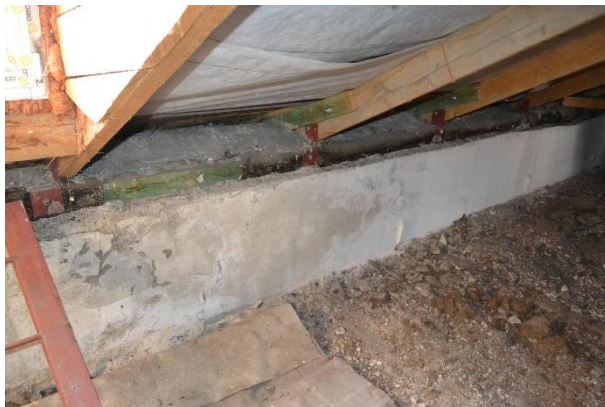
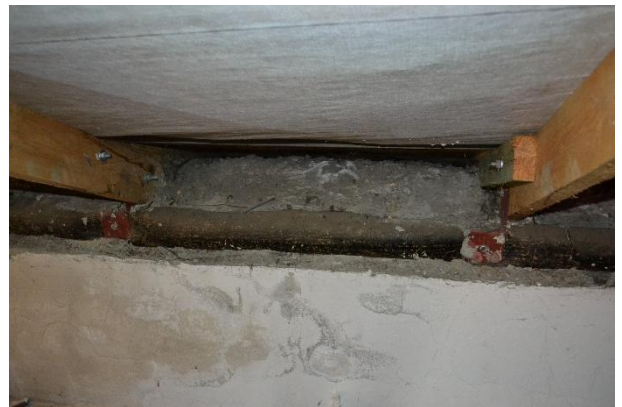
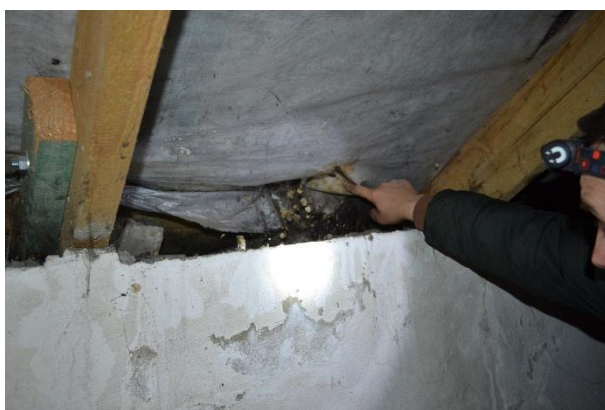
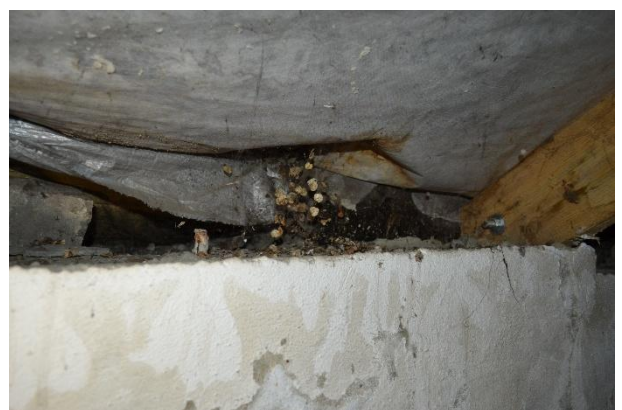
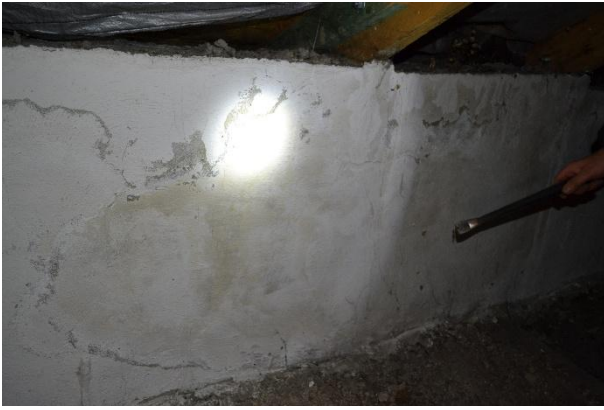
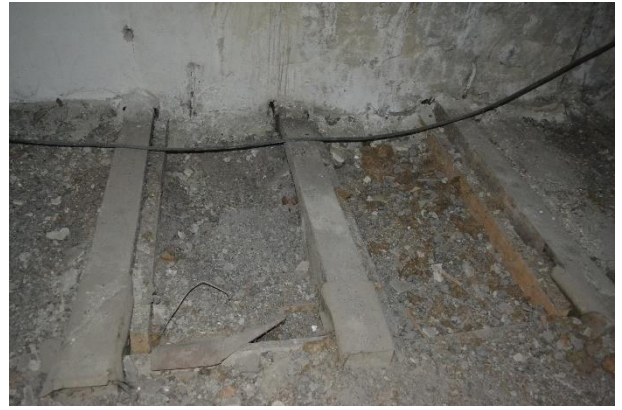
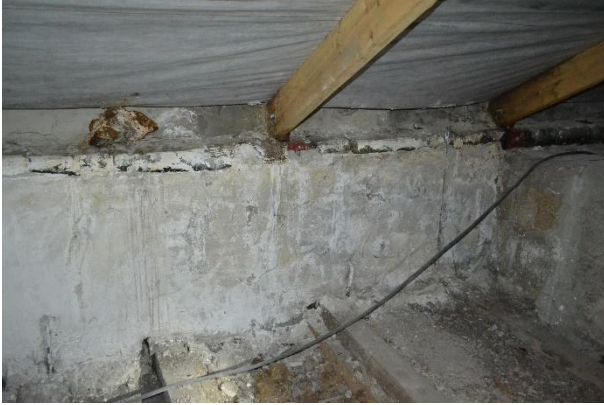
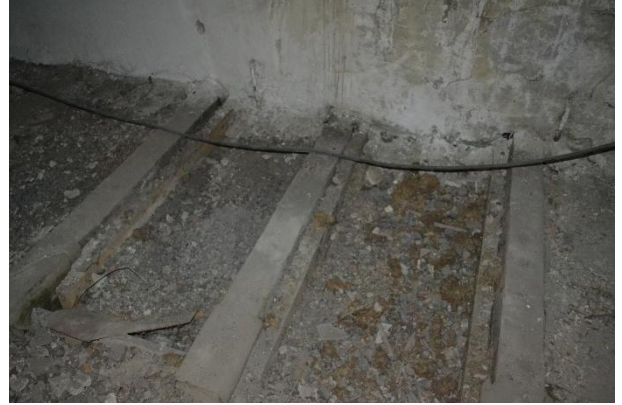
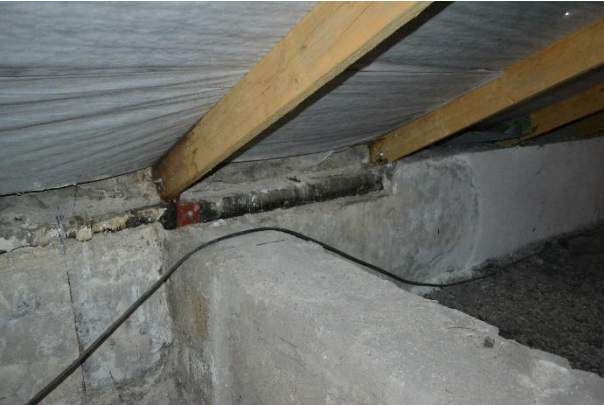
Foto nr.110-120. Degradări de la infiltrări de la ape pluviale între parapet decorativ și învelitoarea acoperișului.
