## Raport de expertiză

**Privind evaluarea stării tehnice a rezervorului Nr. 4, cu capacitatea  $V=10000m^3$ , situat pe teritoriul stației de tratare a apei, al S.A. "Apă-Canal Chișinău", din str. Studenților, 14, mun. Chișinău.**

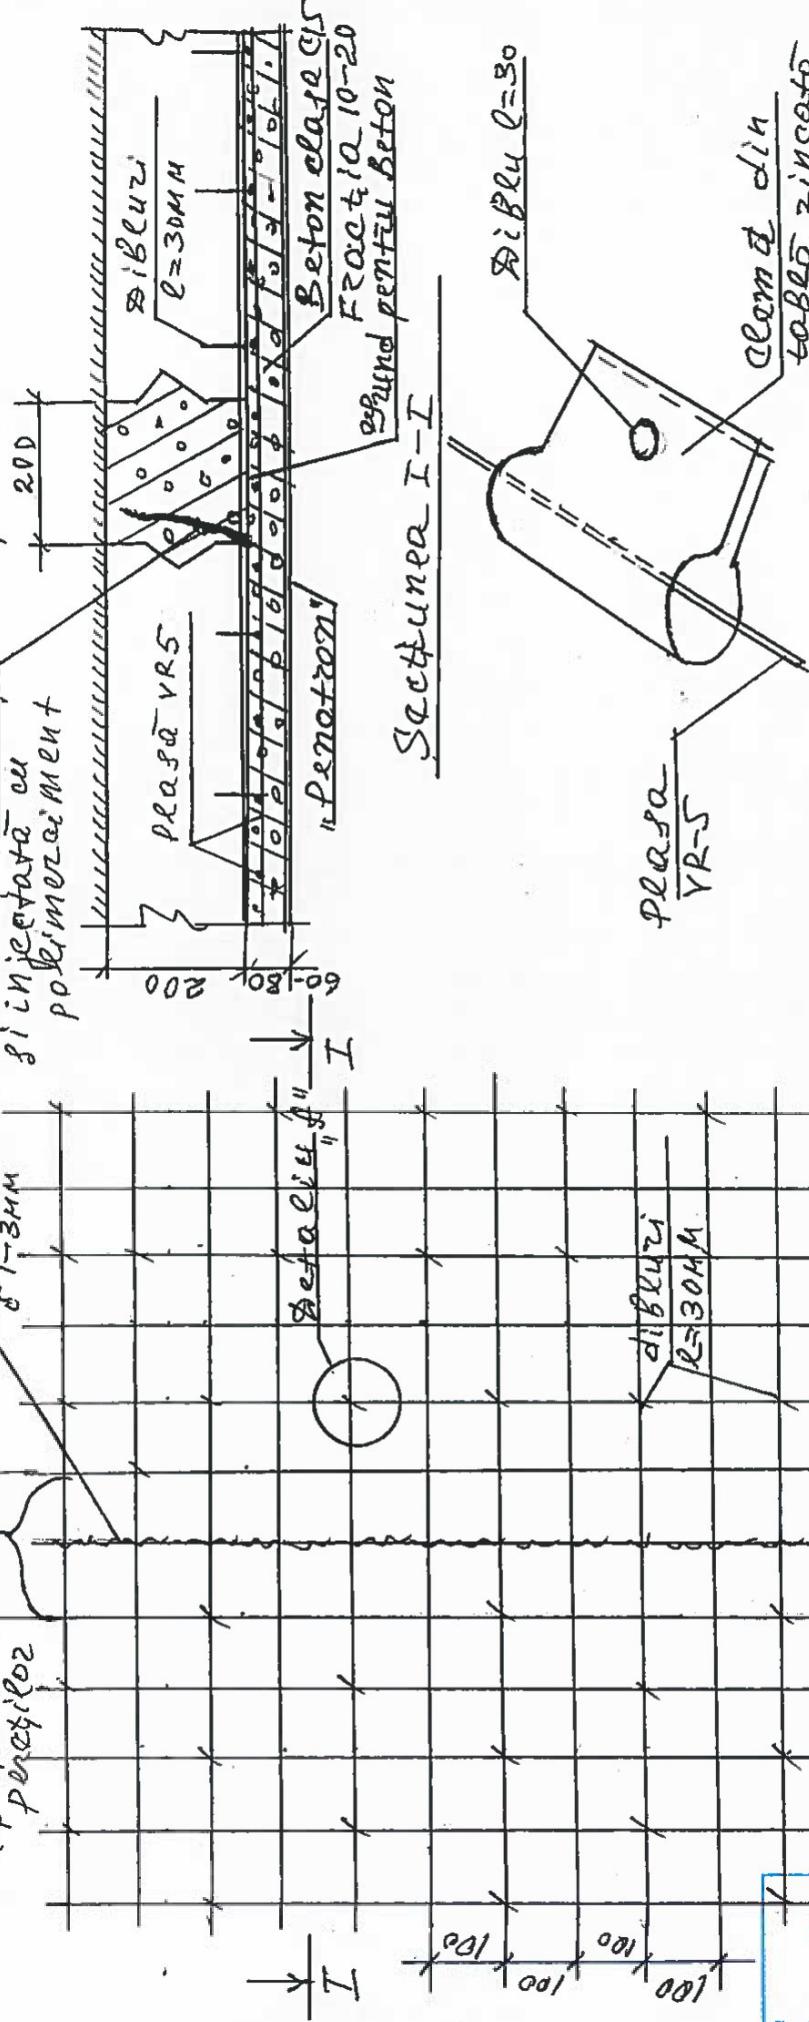
Schemă de cuplare a creșpunerilor rezervate în rosturile de fundal în zonele de peretii.

La executarea rezervorului nu a fost asigurat rostul de deformație între stâlpii scheletului și panourile pereților exteriori. În momentul cutremurilor de pământ pereții exteriori ai rezervorului au provocat presiune asupra stâlpilor, care a adus la formarea crăpăturilor în baza consolelor și asupra fundațiilor crăpături de rupere a stratului de finisare în zona de alipire a stâlpilor de pereți. De la aceste acțiuni, în mai multe locuri s-au deschis (pronunțat) crăpături verticale cu deschiderea până la 2-3mm în nodurile verticale de îmbinare a panourilor pereților.

3. crăpăturile apărute în rosturile de îmbinare a panourilor pereților exteriori de ermetizat după cum urmează:

- de înlăturat tot mortarul reparațiilor anterioare până la betonul panourilor;

- de curățat crăpăturile cu disc din corund până la adâncimea 10mm;
- de curățat rostul de praf prin spălare cu apă;
- de injectat crăpăturile cu mortar din polimerciment;
- de prelucrat crăpătura și marginile câte 50cm în fiecare parte cu grund pentru beton;
- de fixat plasa din armură conform schițelor anexate;
- de betonat rostul cu beton clasa C-20, fracția 10-20mm;
- locul reparat de acoperit cu soluții de tip „penetron”.

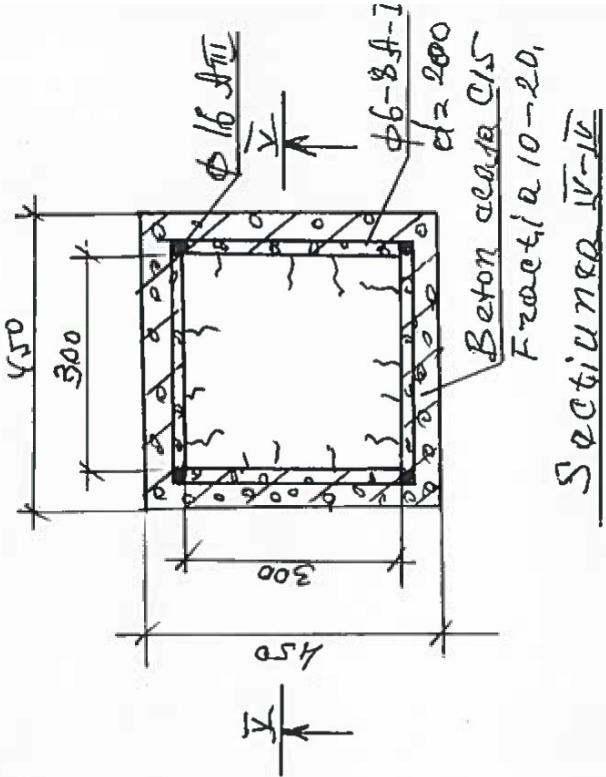
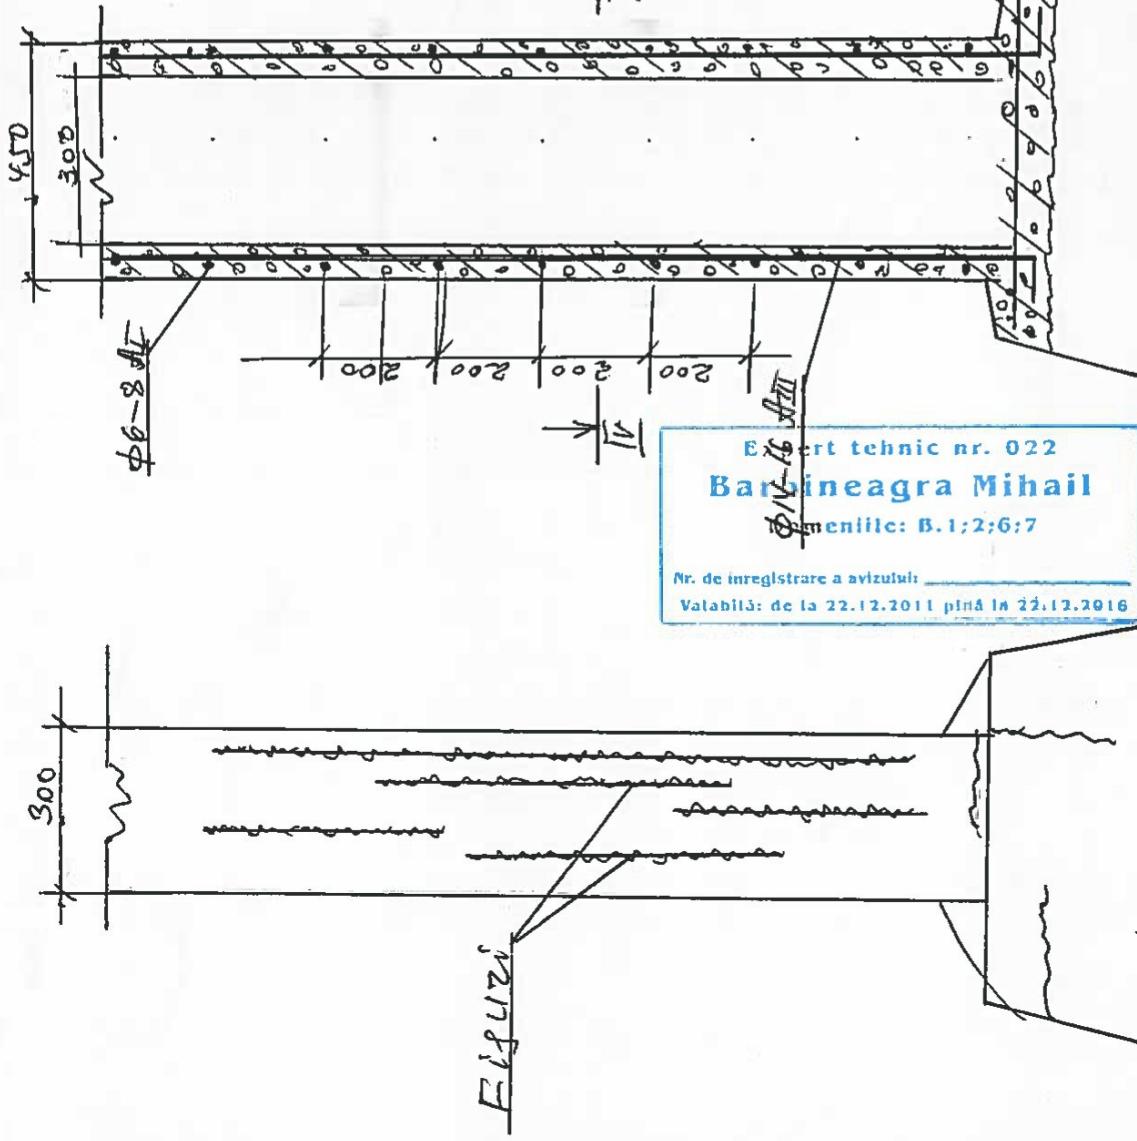
Schemma de consolidare a fundatilor afectati de actiunile seismice

La fundații s-a desprins stratul de beton, care acoperă "paharul" de încastrare a stâlpilor.

9. deformațiile betonului fundațiilor stâlpilor de reparat conform recomandărilor din punctul 1;

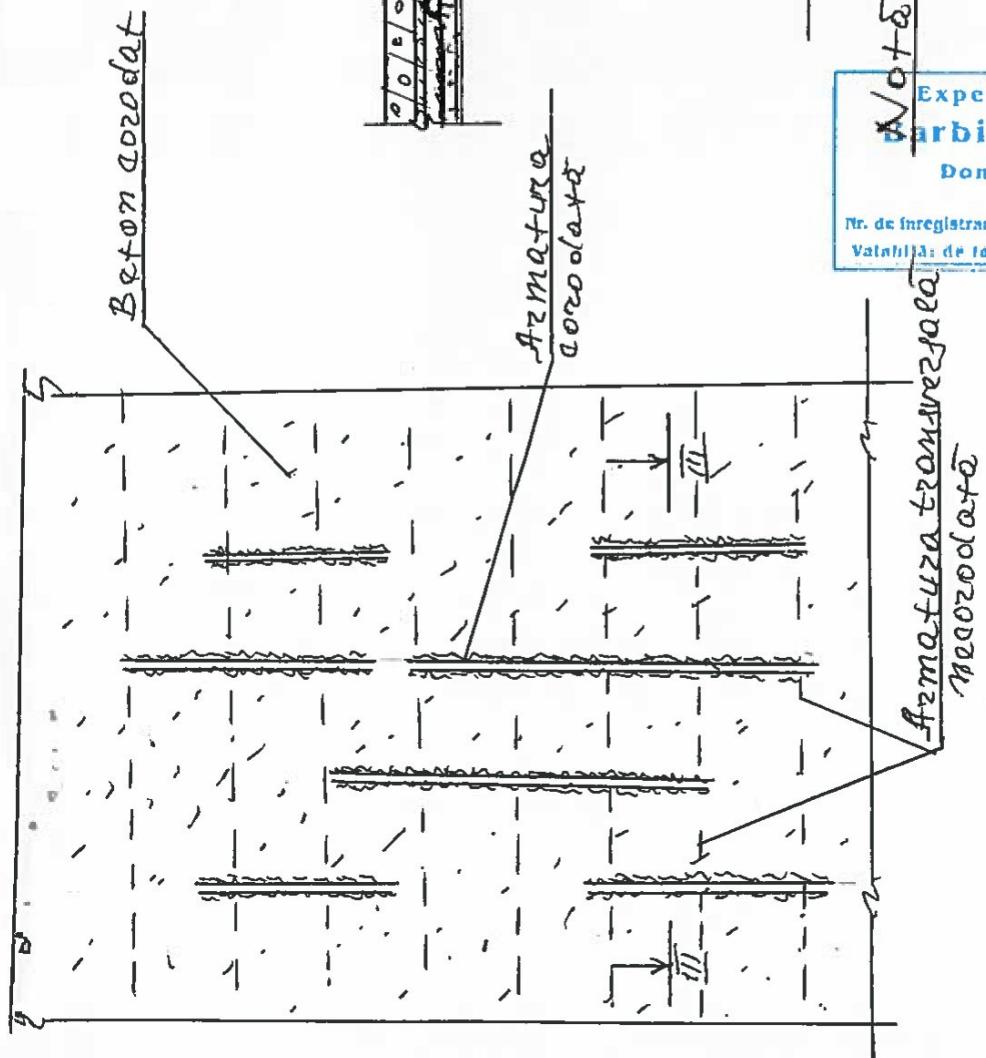
Reparatia sectiunilor corodante a elementelor din beton armat

Cel mai mult au suferit de la condițiile agresive plăcile planșeului acoperișului, la care sunt corodate în masă etrierii muchiilor plăcilor.

Stratul de protecție din beton al etrierilor este mai mic de 2cm, prevăzut de prescripțiile tehnice a elementelor din beton armat. Coroziunea etrierilor a distrus stratul de protecție a acestora.

4. zonele plăcilor planșeului, afectate de coroziunea armaturii de reparat în următoarea succesiune:

- de curățat armatura de la coroziune cu aparatul de sablat;
- de înlăturat betonul slab, distrus;
- de prelucrat suprafața cu grund pentru beton;

-de acoperit cu tencuială  $\delta=20\text{mm}$  din polimerciment sau "clei" pentru teracotă;

-locul reparat de acoperit cu soluții de tip „penetron,,;

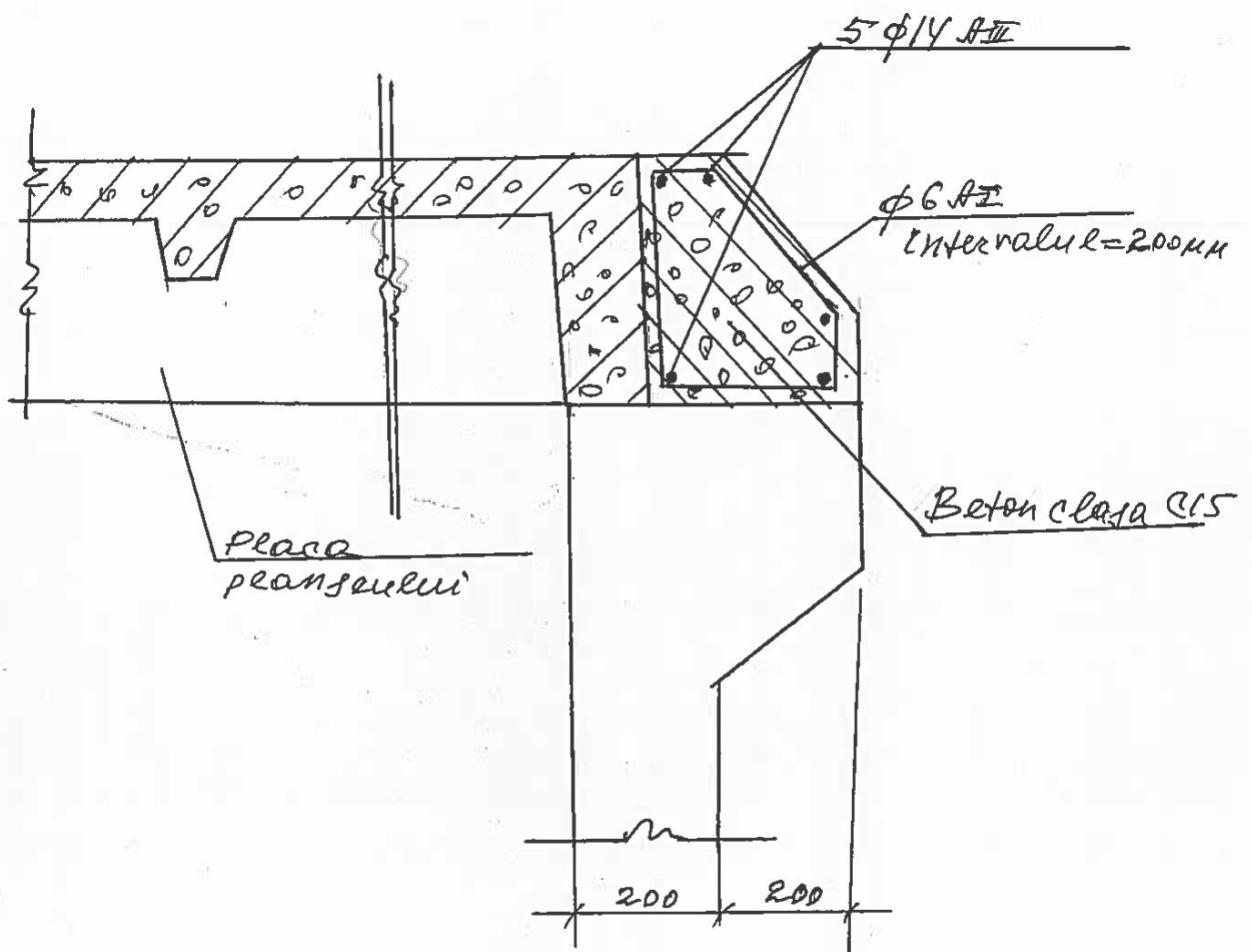
Executarea centurii pe perimetrele peretilor exteriori,

În exteriorul rezervorului s-a constatat distrugerea betonului centurii executată pe perimetru pereților exteriori la nivelul plăcilor planșeului. Betonul a fost pus în opera fără compactare, fără armatură. Pe două laturi perimetrale ale rezervorului, între panouri au fost edificați doi stâlpi de consolidare (dimensiunea unei laturi constituie aproximativ 600mm). În zona unui stâlp a fost identificată o suprafață cu grosime sporită, de înălțime variabilă.

12. de demolat complet centura din beton, executată pe perimetru pereților exteriori la nivelul plăcilor planșeului și de executat altă centură din beton armat clasa B20. Suprafața de contact a betonului nou cu cel

vechi de prelucrat cu grund pentru beton. Armarea centurii de executat conform schitelor anexate;
