RAPORT DE EXPERTIZĂ TEHNICĂ

cu privire la starea tehnică a construcției și
posibilitatea efectuării lucrărilor de reparație,
reabilitare și modernizare a bunului imobil cu
nr. cadastral 5515208.055.01 din r. Ialoveni s.
Costești, str. Ștefan cel Mare și Sfânt 107/a

IP Liceul Teoretic „Olimp”

S.R.L. "BAUCONSULT GROUP"

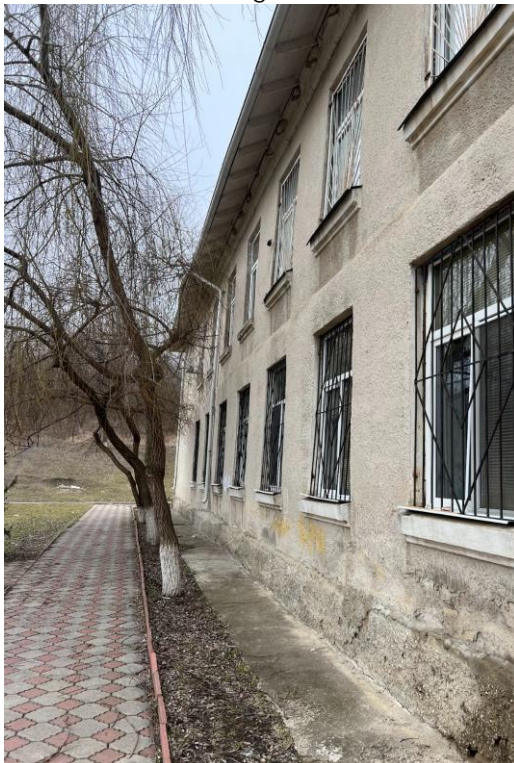
Figura A. 29

- 2.2.12 În vecinătatea blocului C, de-a lungul axei 3/C, sunt amplasați arbori de talie mare în imediata apropiere a clădirii (vezi Figura A.29,40). Prezența acestora influențează negativ regimul de umiditate și exploatarea fațadei, prin umbrire permanentă, menținerea umidității la baza pereților și dezvoltarea degradărilor locale ale soclului și finisajelor exterioare.

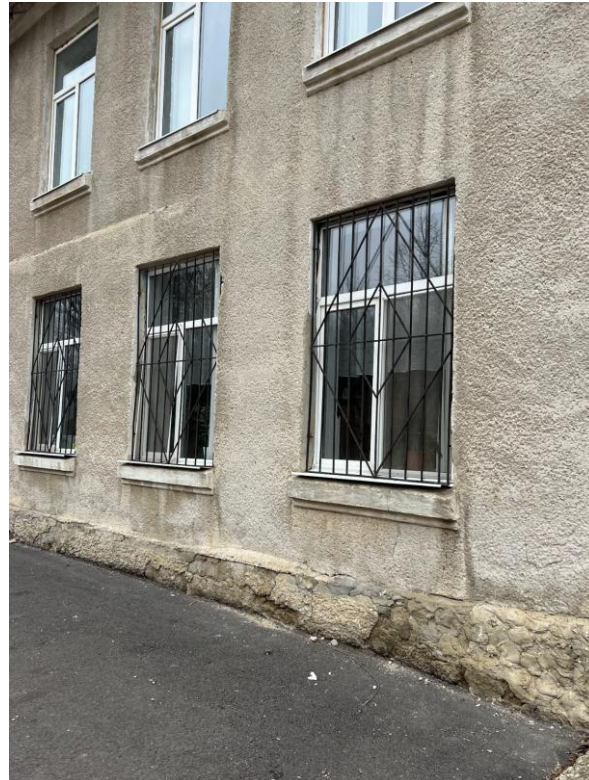
Figura A. 33

- 2.2.6 La nivelul fațadelor s-au constatat degradări locale ale finisajului exterior, sub formă de fisuri, exfolieri, desprinderi de tencuială și urme de umezire. Degradările sunt mai pronunțate la nivelul soclului și al zonelor inferioare ale pereților exteriori, unde se observă pierderi locale de material, fisurări ale stratului de protecție și afectarea finisajului de către umezeală (vezi Figura A.33,34).

- 2.3.5 La nivelul soclului și al zonelor inferioare ale fațadelor se recomandă îndepărtarea finisajelor degradate, curățarea suportului până la stratul sănătos, tratarea zonelor afectate de umezeală și refacerea stratului de protecție cu mortare de reparație compatibile cu suportul mineral. Refacerea finisajului se va executa numai după eliminarea cauzelor de umezire. În zonele expuse se recomandă realizarea unui soclu protejat cu mortar impermeabil și/sau tencuială de soclu pentru exterior.

- 2.3.11 Se recomandă reparația capitală a fațadelor, cu decaparea completă a porțiunilor degradate, refacerea stratului suport, consolidarea locală a zonelor cu desprinderi și executarea unui nou sistem de tencuială exterioară. Concomitent, se recomandă termoizolarea pereților exteriori și eliminarea tuturor cauzelor de umezire, inclusiv a pătrunderii apei și a acțiunii vântului asupra rosturilor și zonelor degradate. Măsurile propuse corespund prevederilor NCM A.09.02-2005 privind înlăturarea umezelii, izolarea termică a sectoarelor de pereți ce îngheață, fixarea pietrelor căzute și restabilirea finisajelor exterioare.

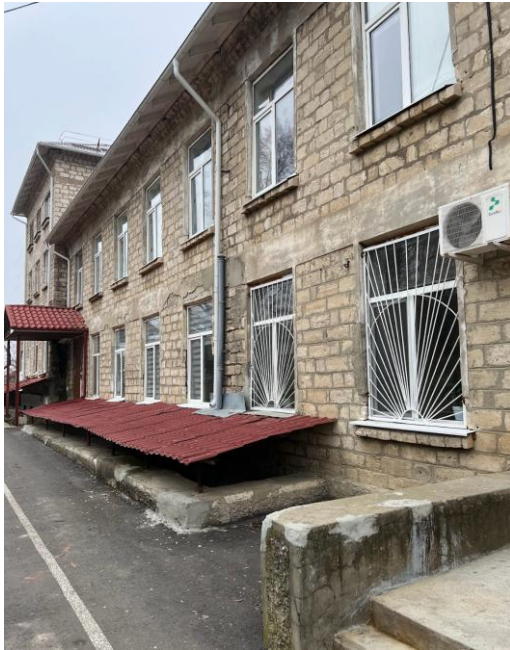
Figura A. 36

- 2.2.10 Pe unele tronsoane ale clădirii, burlanele descarcă direct la baza pereților, fără preluarea controlată a apelor prin rigole, receptori sau alte elemente de dirijare (vezi Figura A.36). Această situație favorizează umezirea repetată a soclului, degradarea finisajului și creșterea umidității în zona infrastructurii.

- 2.2.15 În zona unor intrări și copertine ușoare adosate se observă degradări ale finisajului și ale soclului, precum și zone de umezire accentuată în dreptul elementelor de evacuare a apelor. Local, copertinele și elementele metalice auxiliare necesită verificarea fixărilor și lucrări de întreținere (vezi Figura A.36,37,38).

- 2.3.1 Se recomandă reabilitarea sistemului de colectare și evacuare a apelor pluviale de pe acoperiș, prin verificarea și repararea jgheburilor și burlanelor, înlocuirea elementelor degradate și asigurarea descărcării controlate a apelor la distanță de clădire, prin rigole, receptori pluviali sau tuburi de preluare racordate la sistemul de evacuare de suprafață. Este interzisă descărcarea liberă a burlanelor la baza soclului.

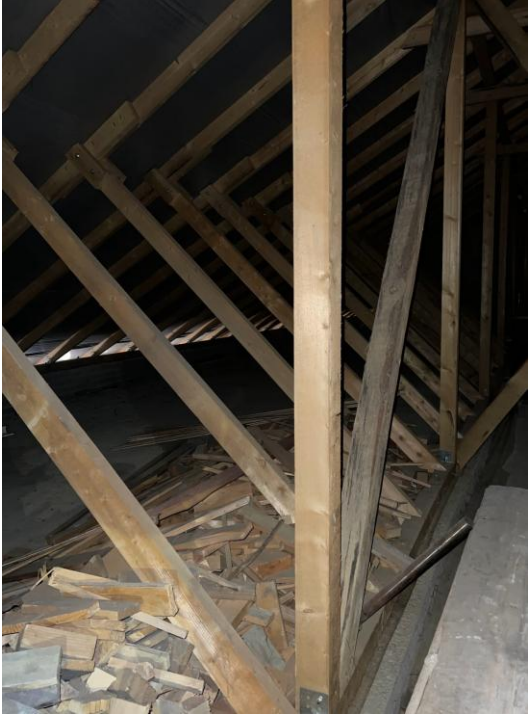
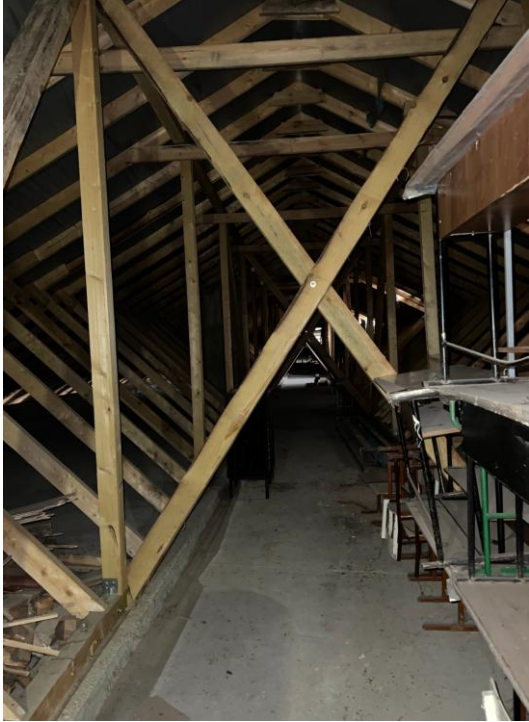
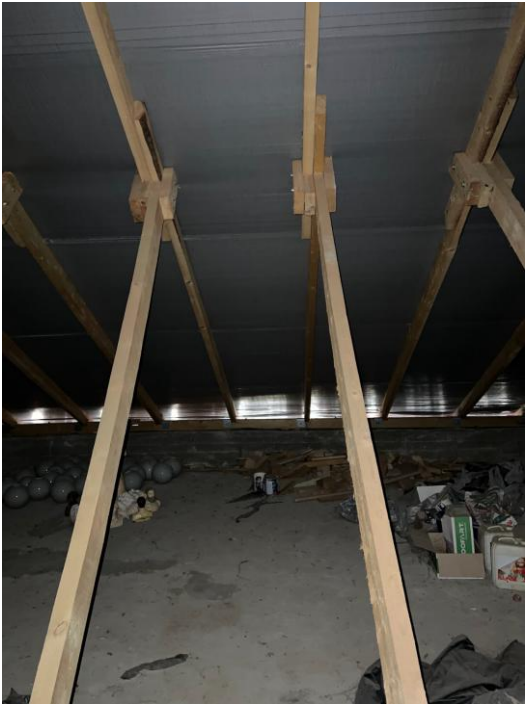
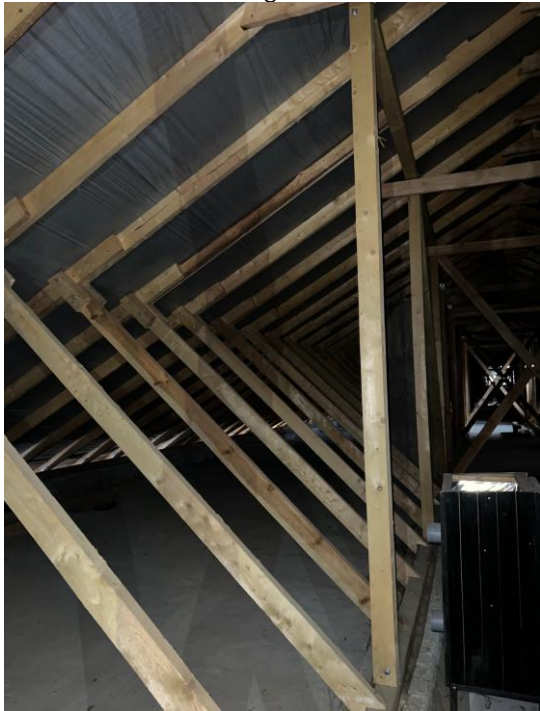
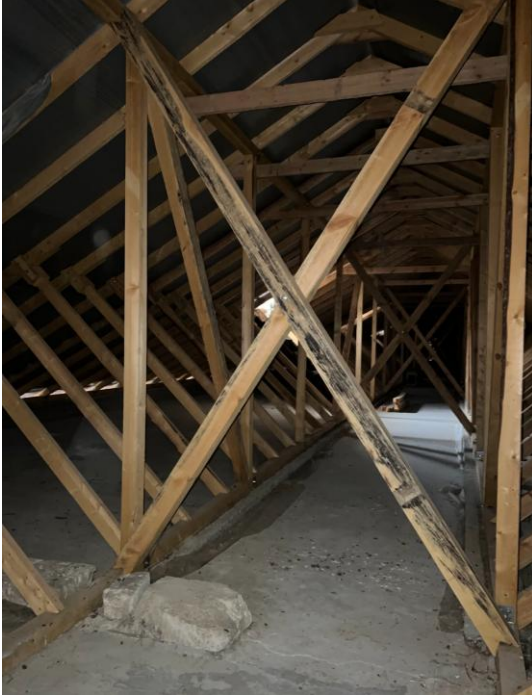
- 2.2.4 Acoperișul existent este de tip șarpantă din lemn, cu învelitoare din tablă profilată (vezi Figura A.43-A47). La data examinării, în limitele accesului și observațiilor efectuate, nu au fost constatate degradări vizibile majore ale învelitorii sau ale sistemului portant al acoperișului. Totodată, funcționarea sistemului de colectare și evacuare a apelor pluviale este neuniformă, unele zone prezentând descărcare necontrolată a apelor la baza clădirii.

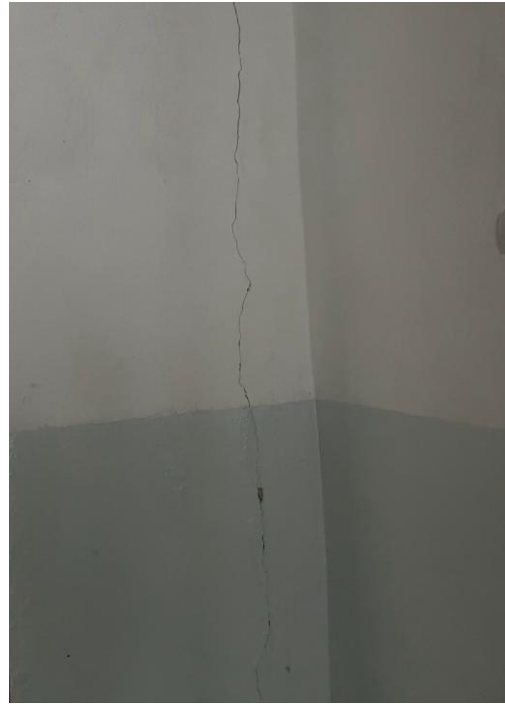
Figura A. 52

- 2.2.13 În zona rostului dintre blocurile A și B au fost observate fisuri verticale în pereți/finisaje, cu deschiderea de aproximativ 2-3 mm (vezi Figura A.52,53). La fel, la acoperiș rostul dintre blocul B și C nu este etans (vezi Figura A.48,19). Configurația și poziția acestora indică, cel mai probabil, efectul unor tasări diferențiate locale sau al comportării distincte a

- 2.3.7 Se recomandă monitorizarea prin martori de ipsos / repere sau prin fișe de urmărire a rosturilor structurale dintre blocurile A-B și B-C, în special a zonelor unde au fost observate fisuri verticale în finisaje.
