**RAPORT DE
EXPERTIZĂ TEHNICĂ
pentru**

**Sistemul de alimentare
cu apă Prut-Fălești**

Mod.	Coala	Nr. document	Semnat.	Data	14/08.05.2024 - ET		
					Etapa	Coala	Coli
Director	M. Vîrlan		6.29				
Expert tehnic	V. Vîrlan				Sistemul de alimentare cu apă Prut-Fălești	"APCAN PROIECT" S.R.L. mun. Chișinău, 2024

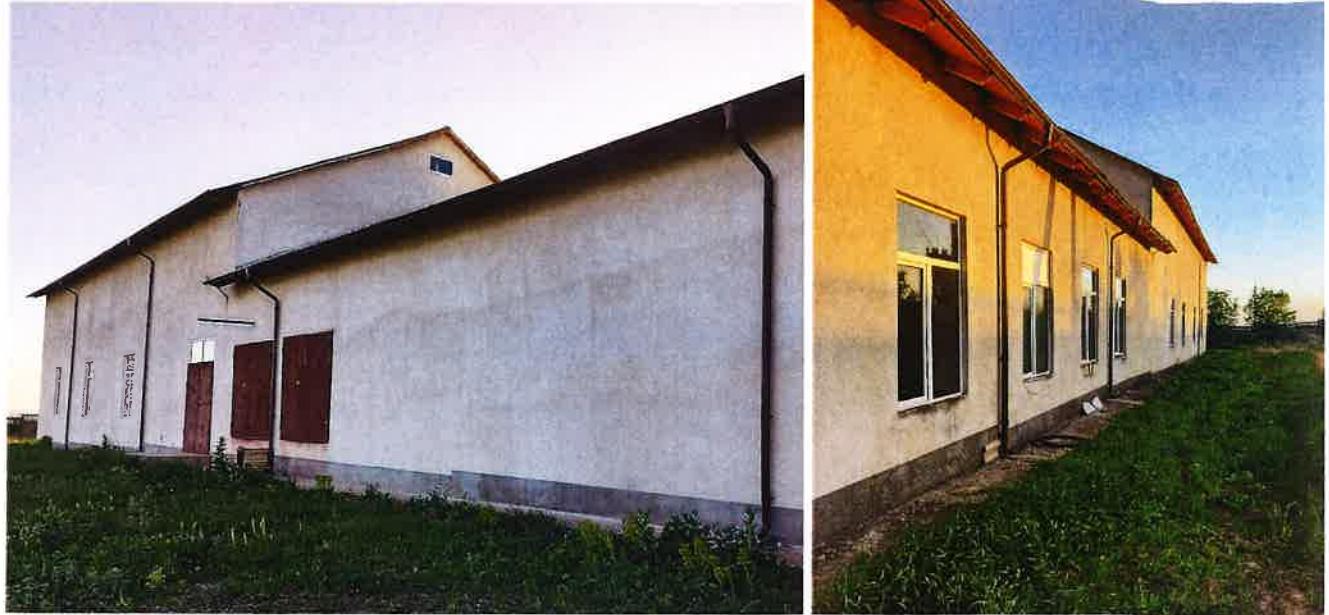
Figura 2.10. Stația de pompare SP-2. Vedere din exterior

Din punct de vedere a rezistenței construcțiilor, clădirea stației de pompare pe exterior se află într-o stare satisfăcătoare și poate fi folosită pentru pomparea apei. Pe exterior s-au observat careva mici deteriorări în jurul ferestrelor, însă acest lucru nu poate influența asupra stării tehnice a construcției (figura 2.10).

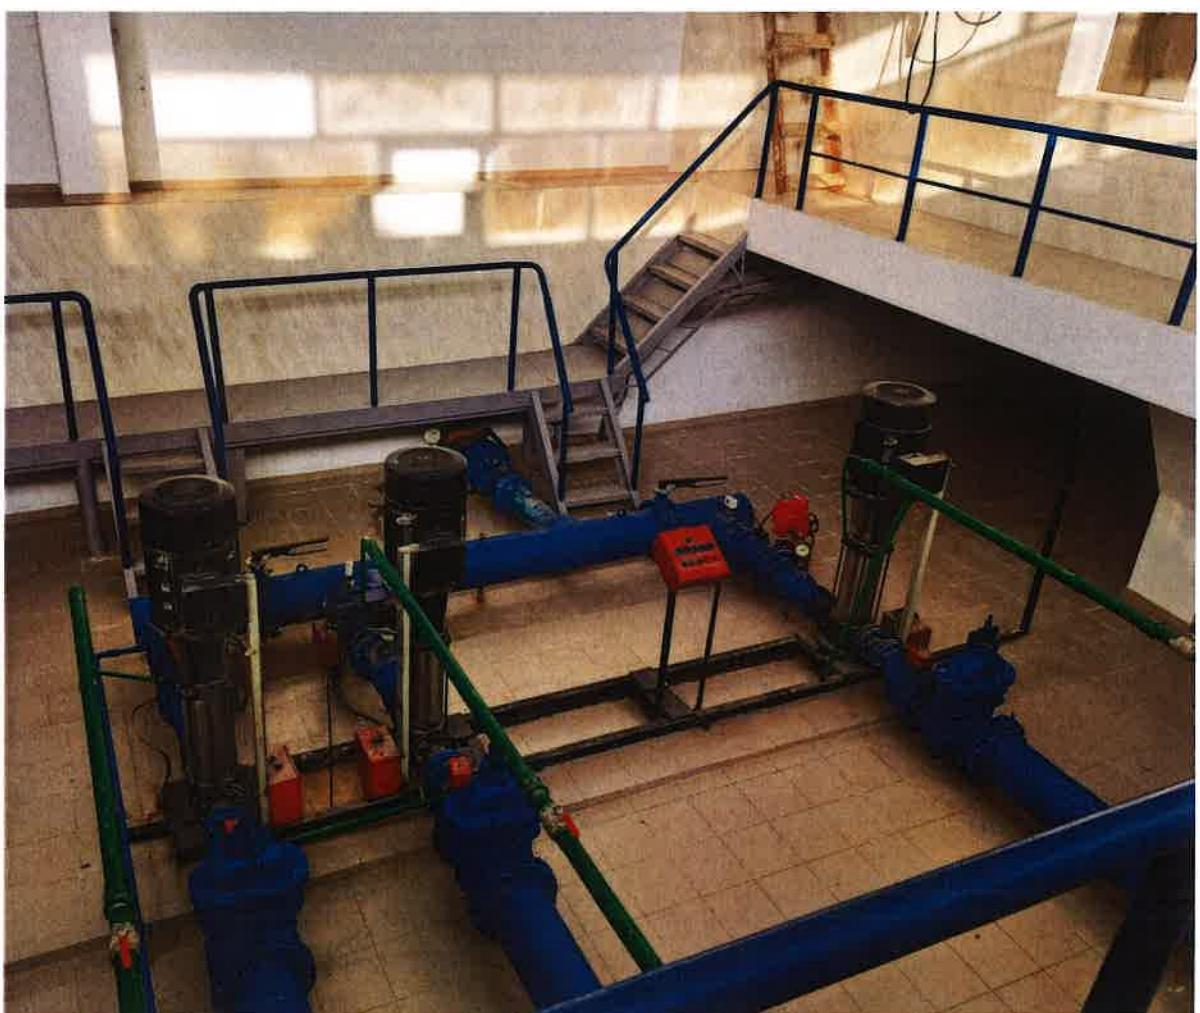
Figura 3.3. Nod hidraulic existent (SP-5)

Utilajul hidraulic a fost pornit respectiv a funcționat doar de câteva ori, apoi a fost oprit. Acest lucru a dus la deteriorarea întregului sistem de pompare. Pompele sunt într-o stare satisfăcătoare însă deja învechite (figura 3.3). Pompele sunt alimentate cu energie electrică.

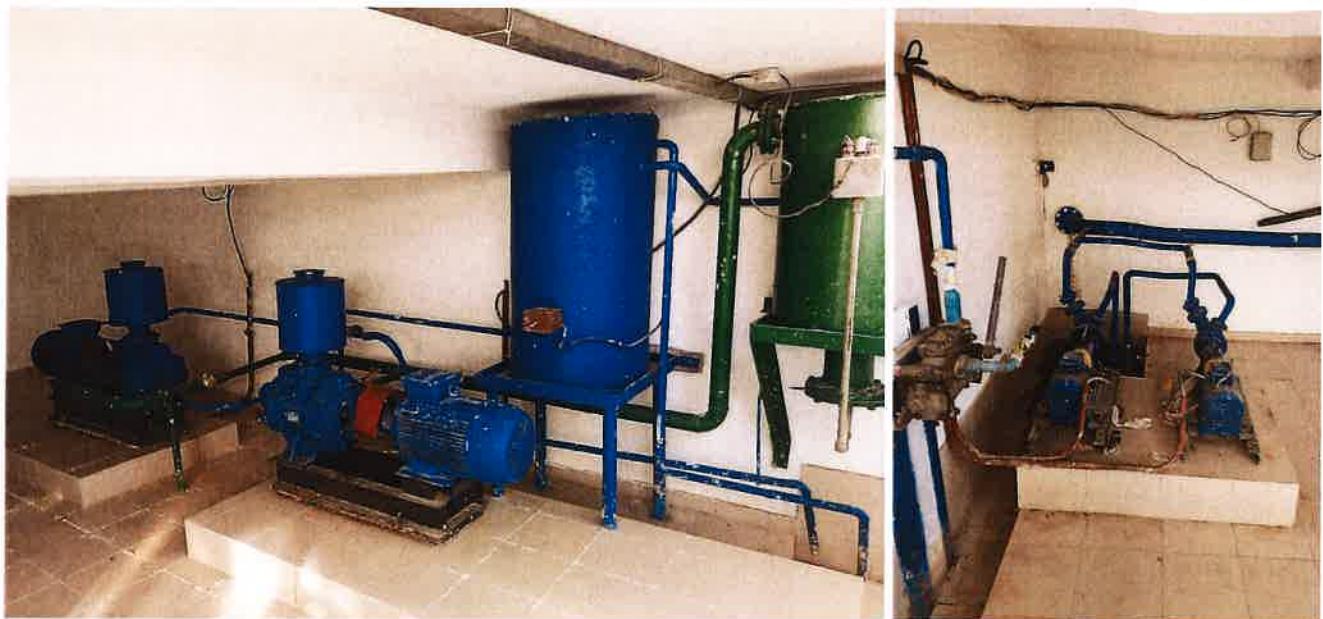
Figura 3.5. Sistem de vacuum (stânga) și sistem de pompare apă drenaj (dreapta) (SP-5)

Stația de pompare dispune de un sistem de pompare a apei de drenaj sau scurgere accidentale (figura 3.5).

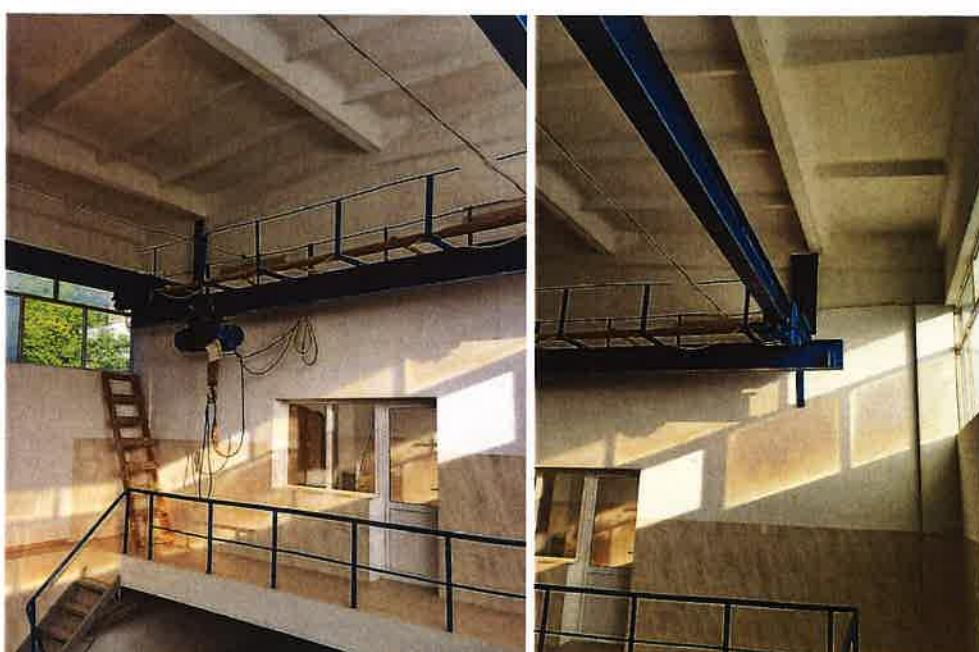
Figura 3.6. Sistem de ridicare a pompelor (palan) (SP-5)

Stația de pompare dispune de un sistem de ridicare a pompelor (palan) electric (figura 3.6). Acest sistem este într-o stare bună și constă din:

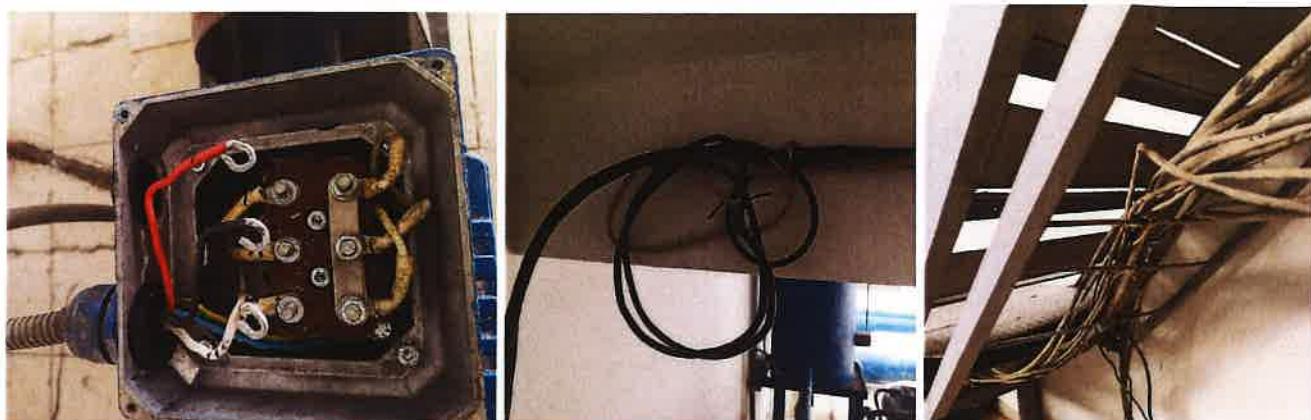
Figura 3.8. Cablaj în cadrul stației de pompare SP-5

Majoritatea cablajului se află într-o stare satisfăcătoare însă este deja învechit (figura 3.8).

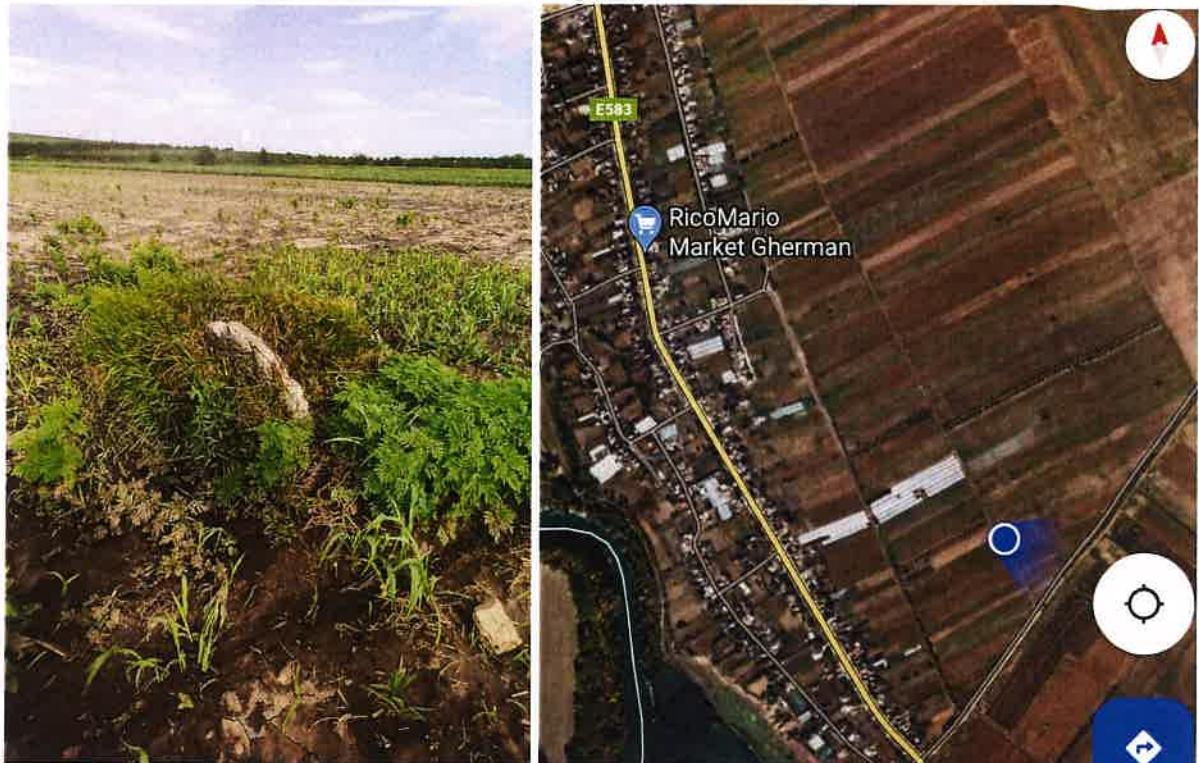
Figura 3.11. Presupus cămin deteriorat de mașinile agricole

La etapa de examinare a căminelor au fost găsite doar câteva din ele. Multe din ele nu au fost găsite deoarece au fost careva modificări la etapa de construcție față de proiectul inițial. Totodată aceste cămine au fost montate pe câmp ceea ce cu probabilitate au fost deteriorate și astupate în timp, de către diferite mașini agricole (figura 3.11). Toate căminele examineate se află într-o stare nesatisfăcătoare. La toate căminele examineate lipsesc căpacele din fontă. La multe din ele lipsesc și inelele prefabricate din beton. Totodată lipsesc scările de acces. Aceste cămine sunt practic umplute cu gunoi, și necesită și lucrări de reabilitare sau reproiectare deoarece construcțiile din beton de asemenea sunt deteriorate.

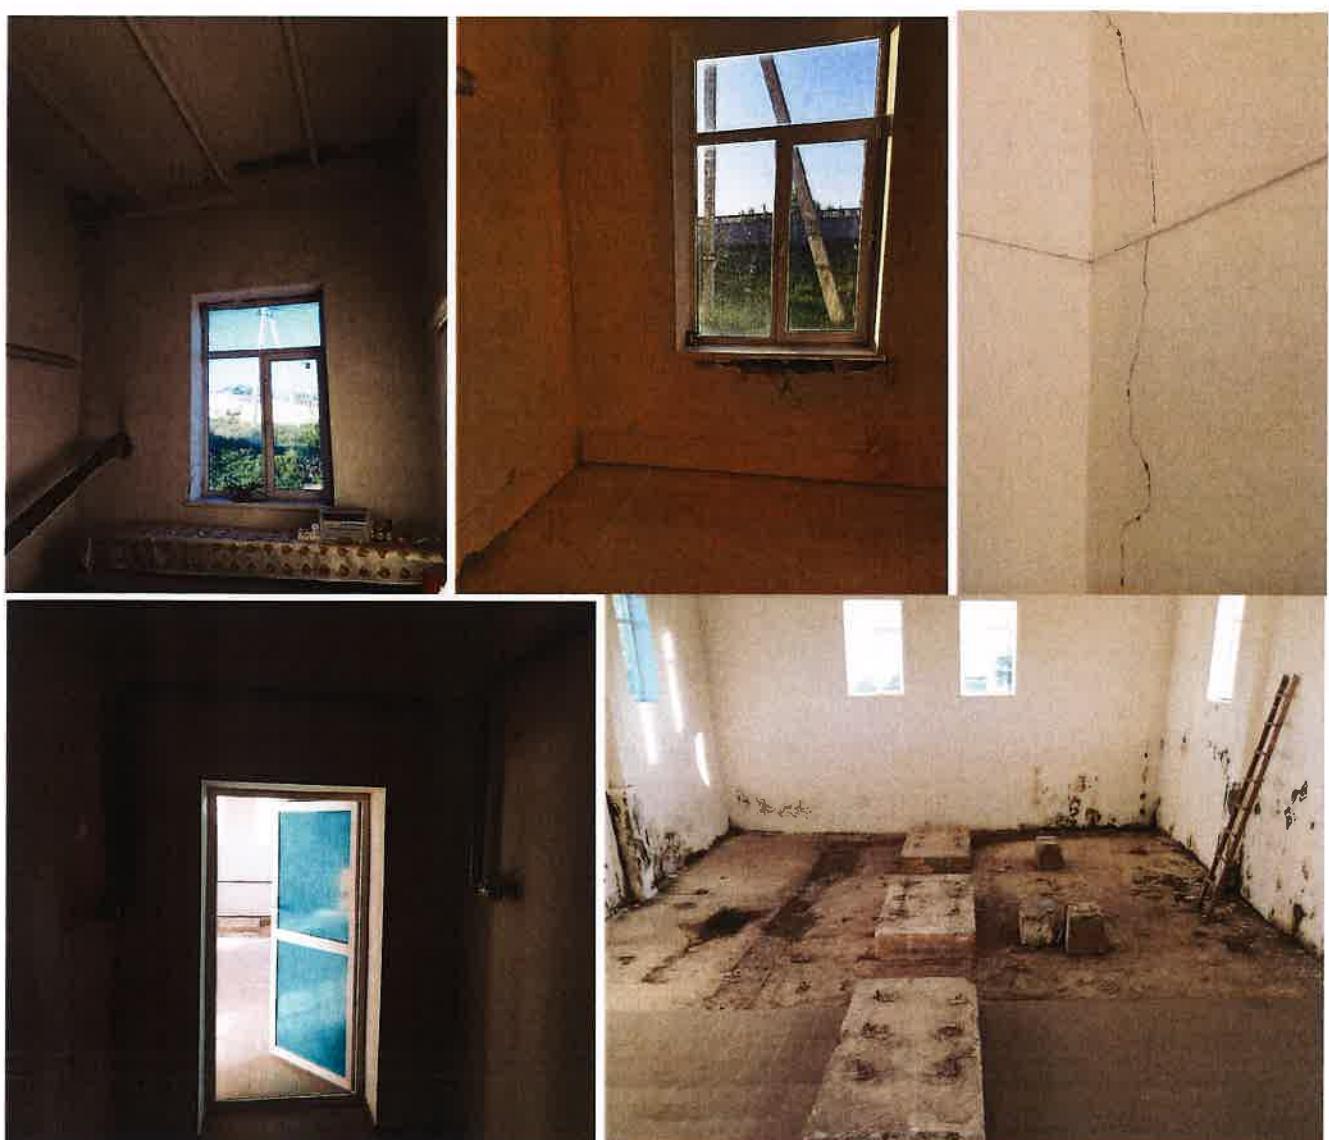
Figura 3.14. Starea actuală a stației de pompare (SP-2)

În interior starea clădirii este una nesatisfăcătoare. În timpul examinării au fost observate câteva fisuri, sectoare cu mucegai (figura 3.14). În sala cu echipamentul hidraulic de asemenea au fost observate deteriorări la coloană, tavan și pereti (figura 3.15). Mucegaiul a apărut din cauza lipsei unui sistem adecvat de ventilare.

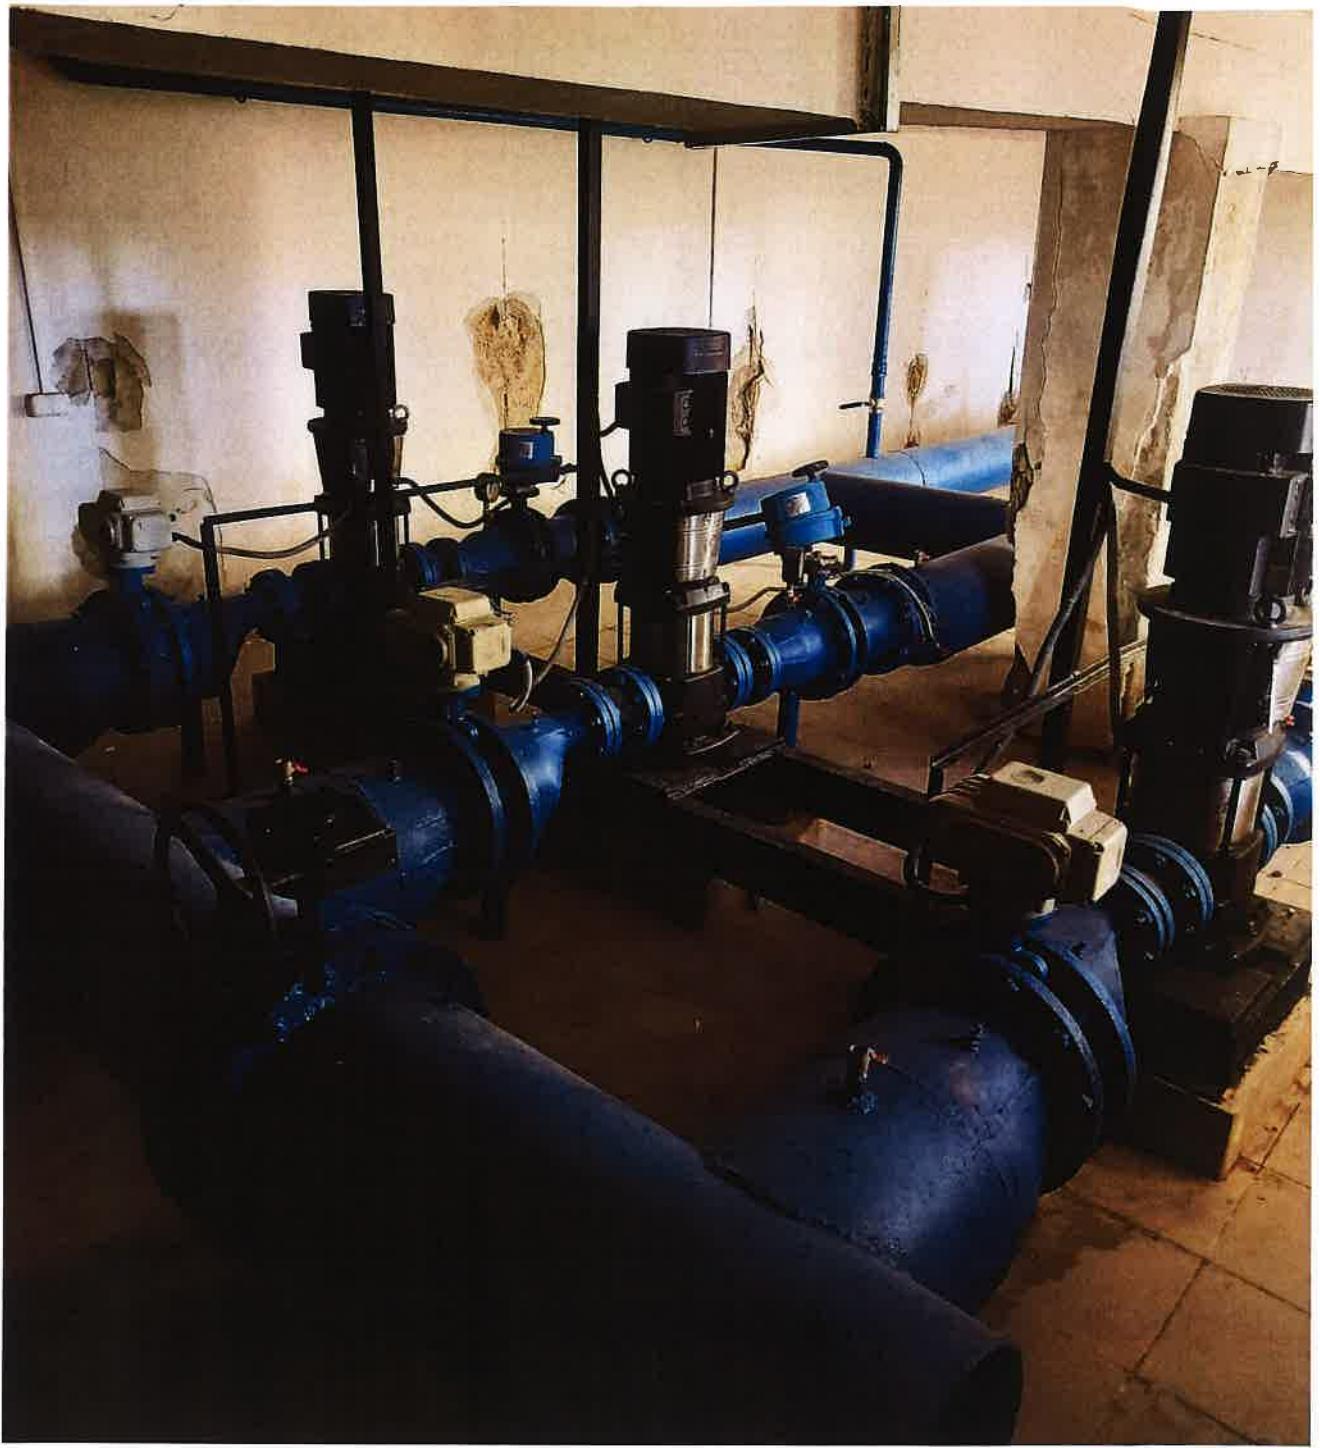
Figura 3.16. Nod hidraulic existent (SP-2)

Utilajul hidraulic a fost pornit respectiv a funcționat doar de câteva ori, apoi a fost oprit. Acest lucru a dus la deteriorarea întregului sistem de pompare. Pompele sunt într-o stare satisfăcătoare însă deja învechite.

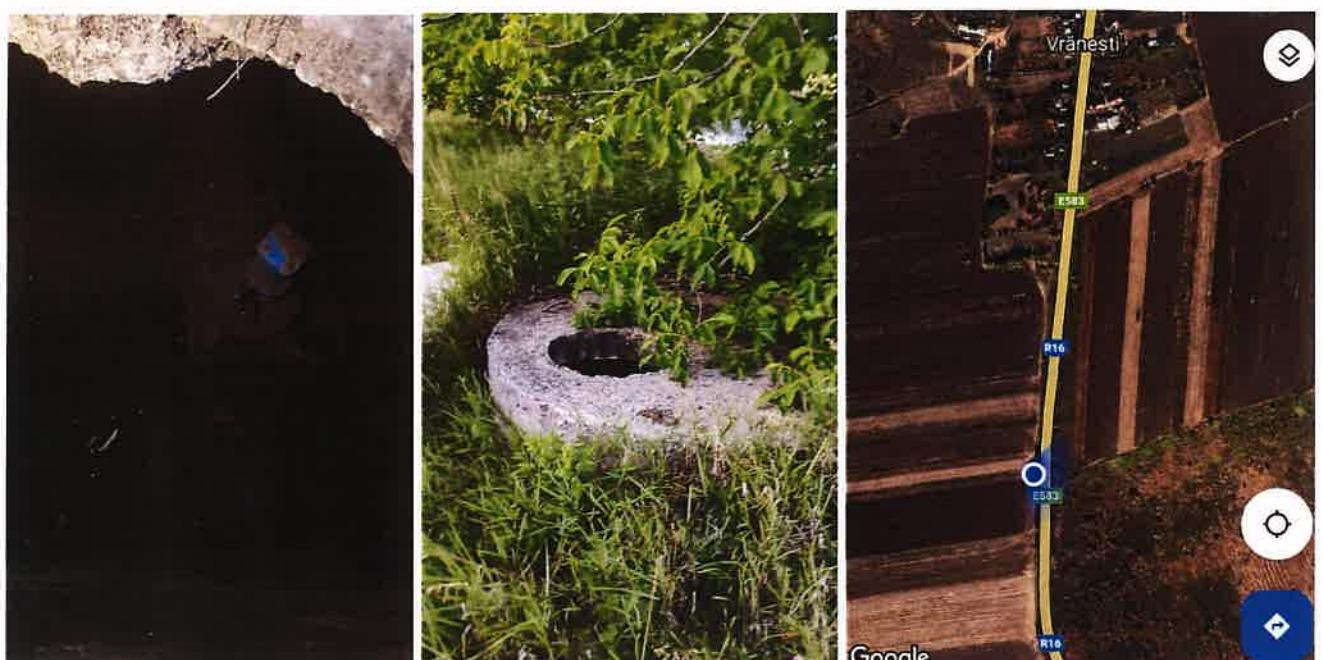
Figura 3.26. Cămin 1 și 2

Toate căminele examineate pe tronsonul SP-2 până la căminul 10 (acest sector a fost construit în perioada 2010 - 2015) se află într-o stare nesatisfăcătoare. La toate căminele examineate lipsesc căpacele din fontă. La multe din ele lipsesc și inelele prefabricate din beton. Totodată lipsesc scările de acces. Multe din aceste cămine sunt practic umplute cu deșeuri, și necesită și lucrări de reabilitare sau reproiectare deoarece construcțiile din beton de asemenea sunt deteriorate.

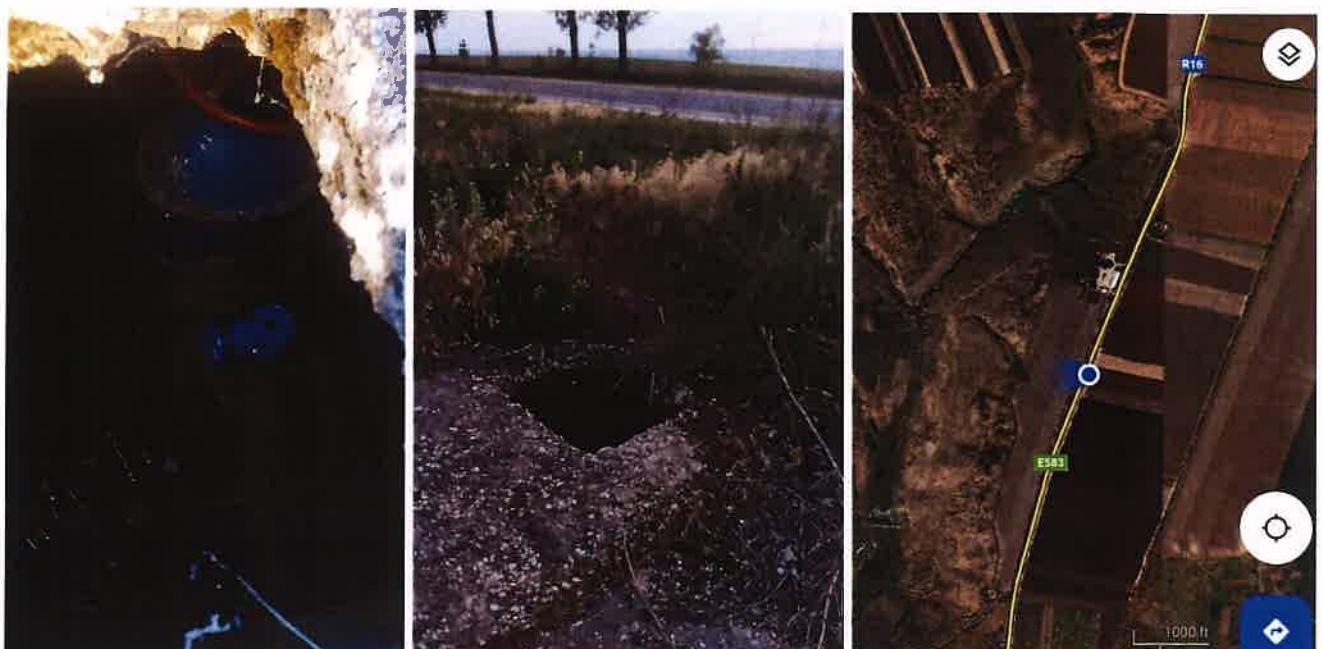
Figura 3.30. Cămin 10

Căminul 10. Căminul dispune de toată armătura necesară însă este deja învechită (figura 3.30).

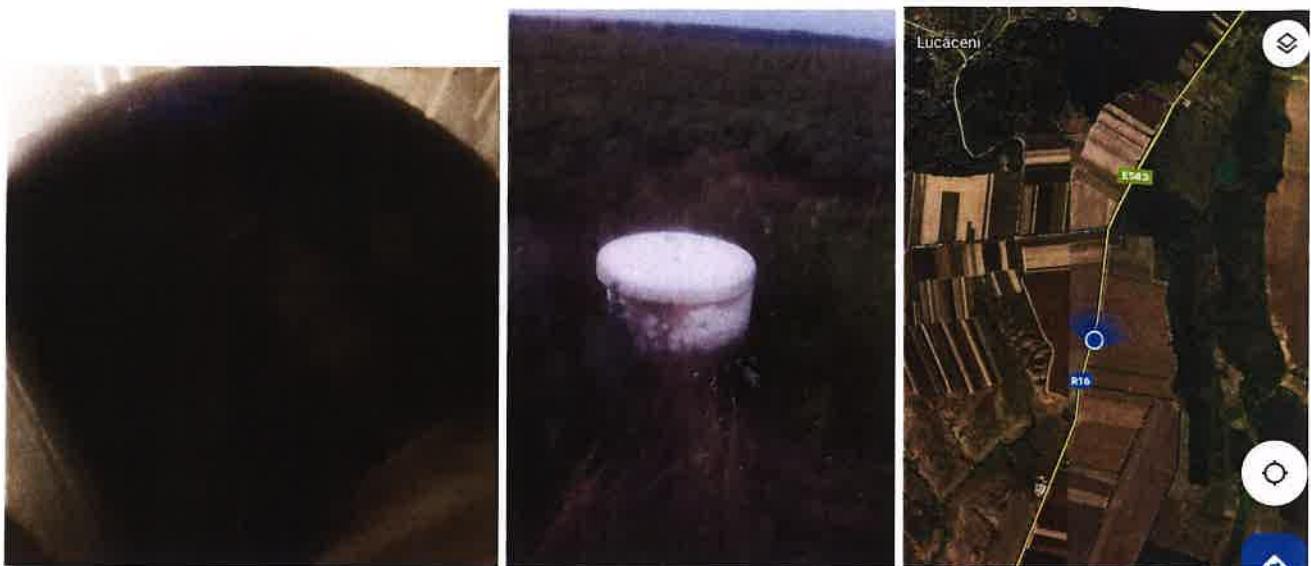
Figura 3.31. Cămin 13 și 14

Căminele examineate pe tronsonul de la căminul 10 până la stația de tratare (construcția acestui sector a fost finalizată în anul 2020) se află într-o stare satisfăcătoare și pot fi exploatare. Majoritatea căminelor sunt dotate cu gură de acces și capac din beton. La multe din ele lipsesc scările de acces.

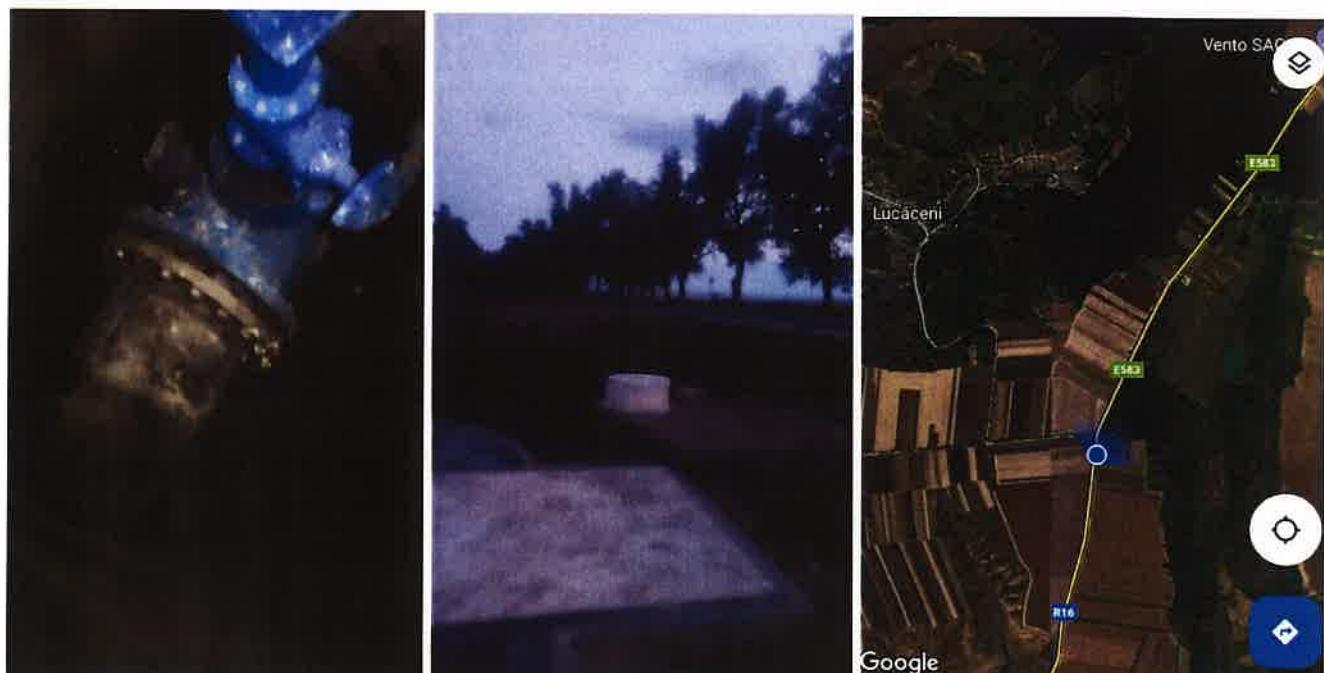
Figura 3.32. Cămin 15 și 16

Căminul 15 și 16. În căminul 15 toată armătura există. Lipsește sistemul de introducere a aerului din căminul 16 (figura 3.32).
