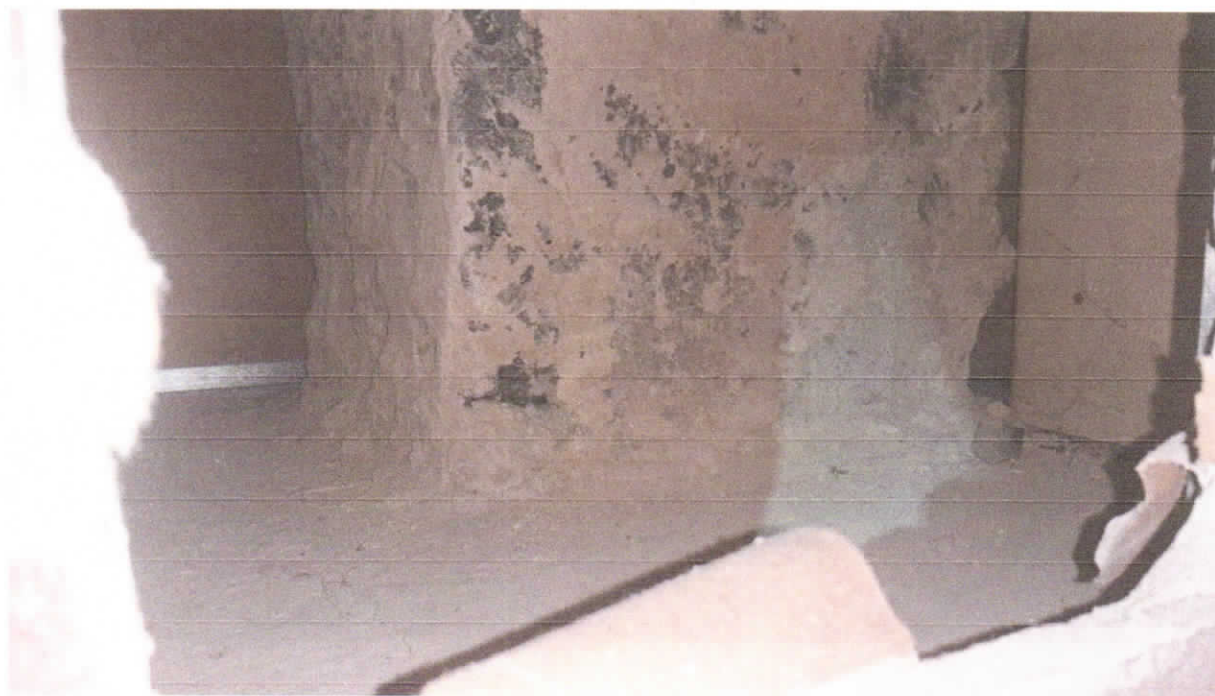
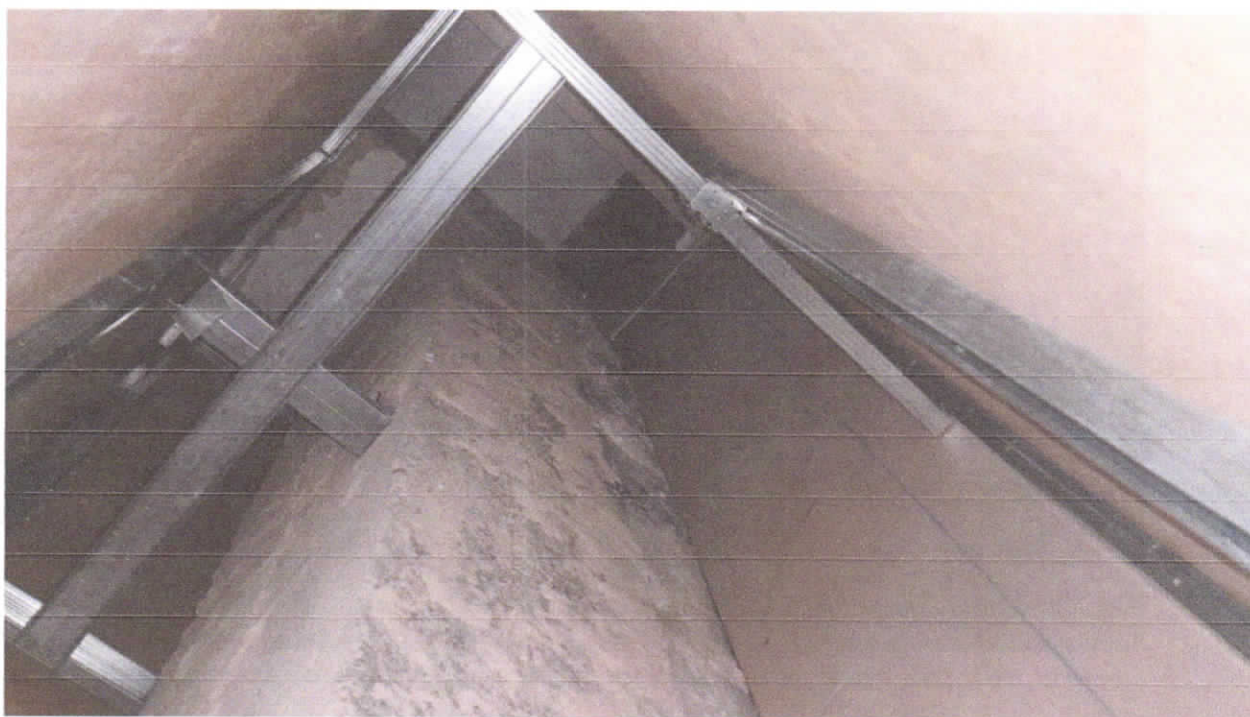
Foto nr. 165; 166. Deschideri efectuate la demisol în zona amplasării coloanelor marginale (pe axa "B") ale planșeului intermediar executat în anul 1998, care sunt ancorate în grinzile structurale transversale de la nivelul planșeului demisolului (fără a fi continuate până la fundații).

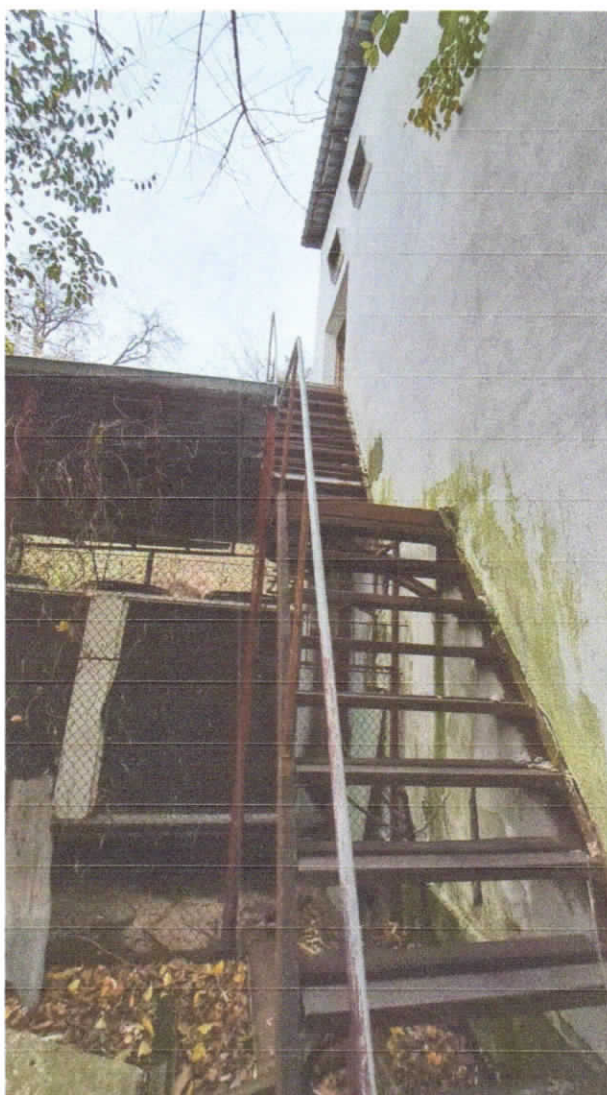
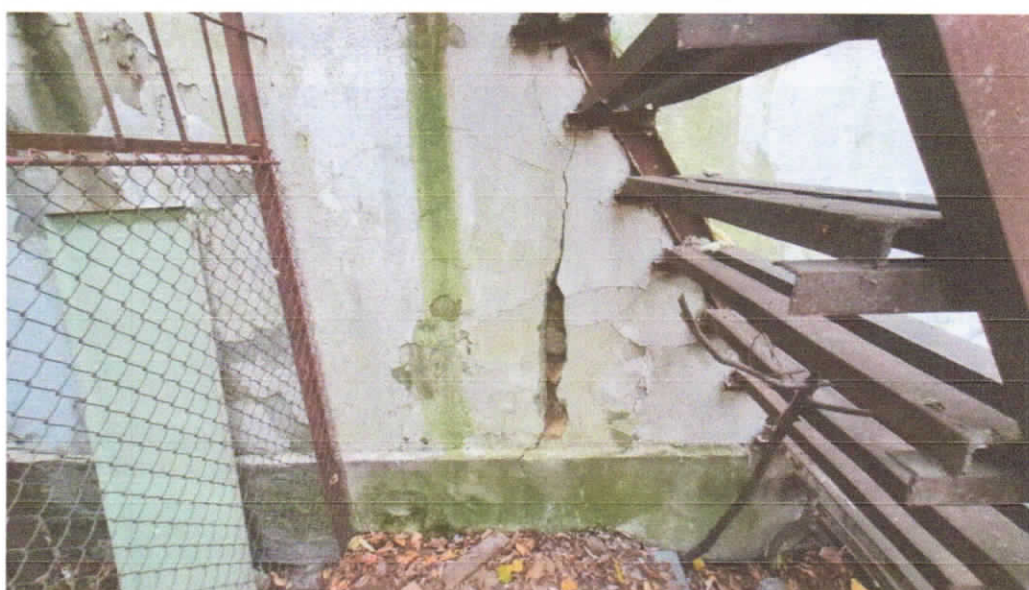
Foto nr. 156; 157. Starea tehnică a scării anexei clădirii.

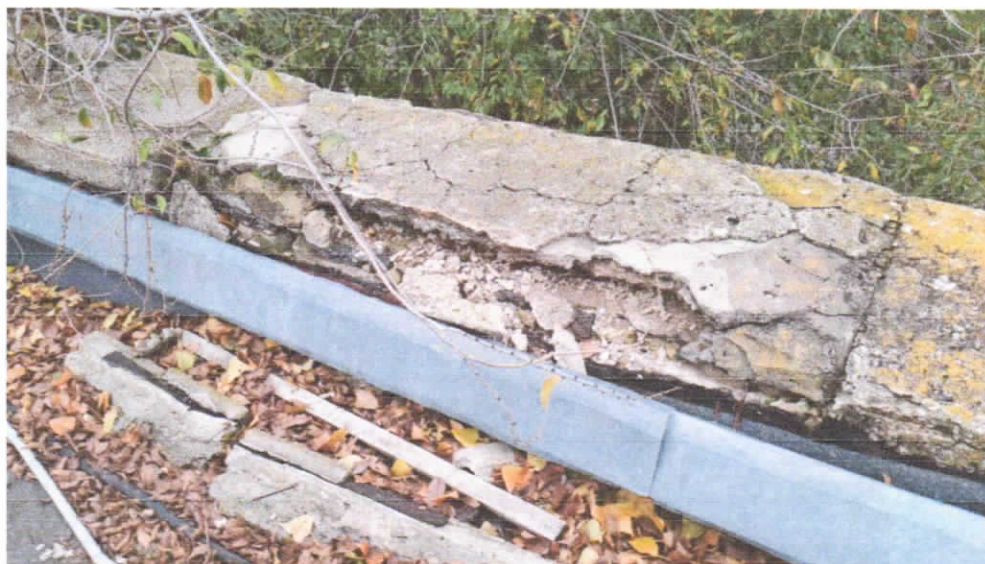
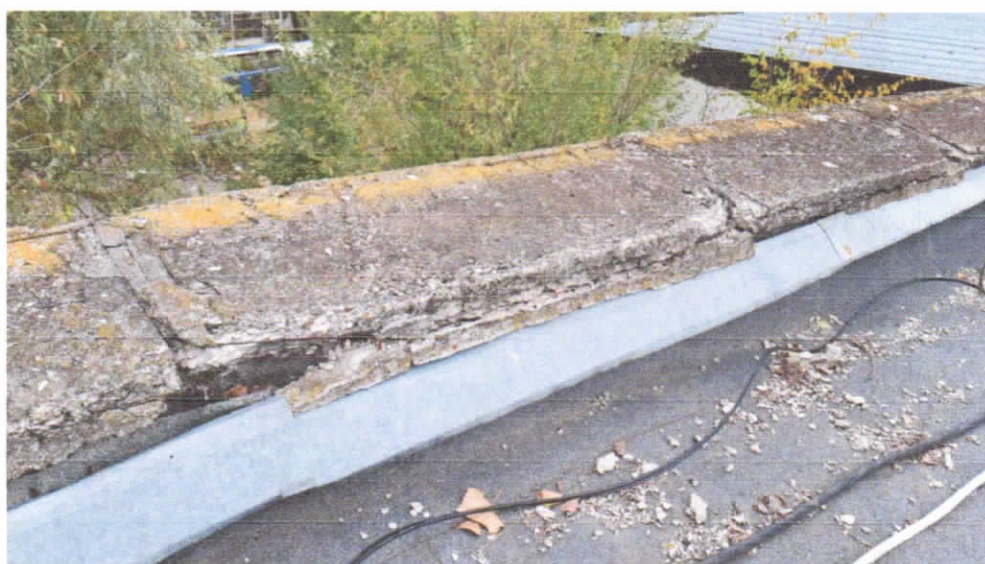
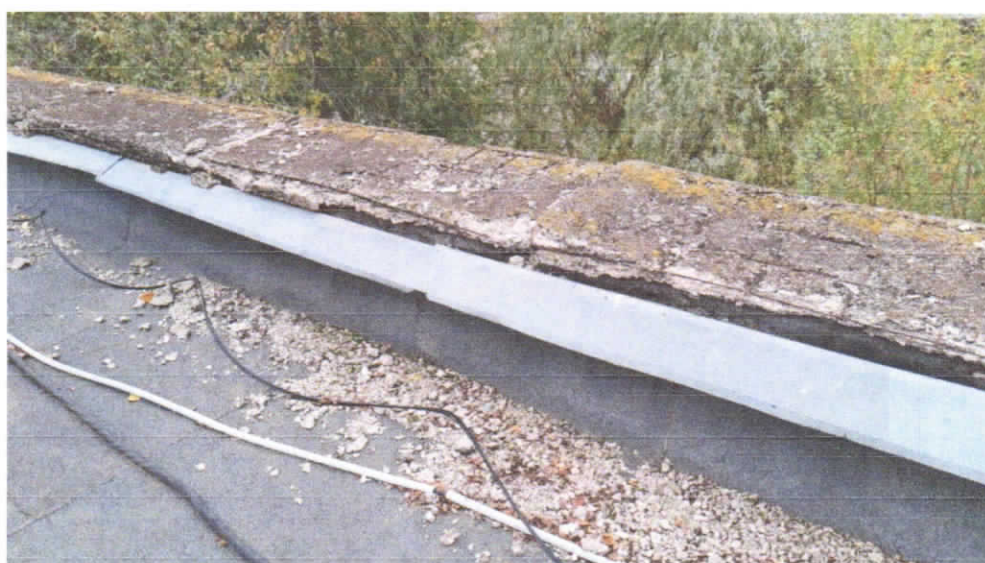
Foto nr. 145; 146; 147. Starea tehnică a parapetului acoperișului.

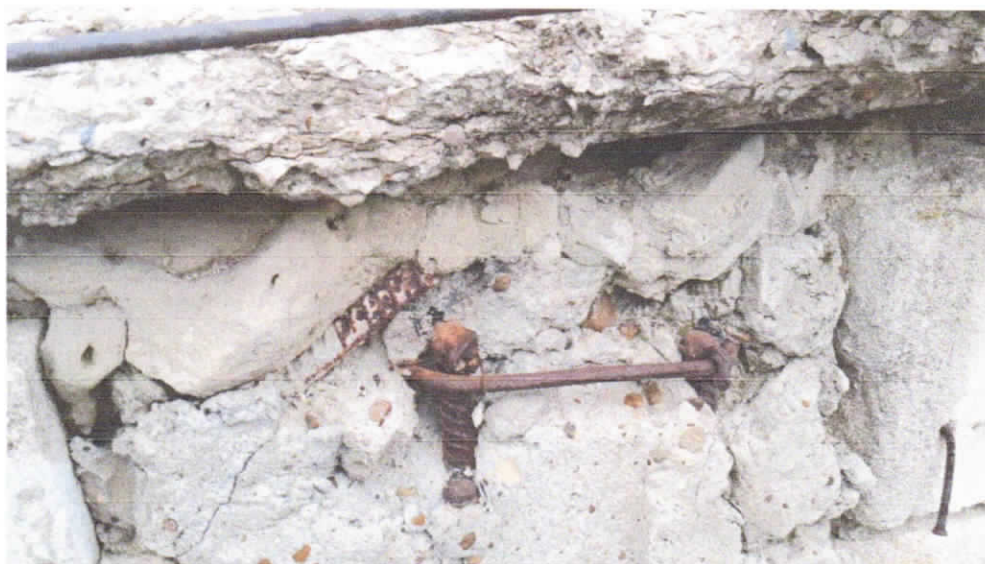
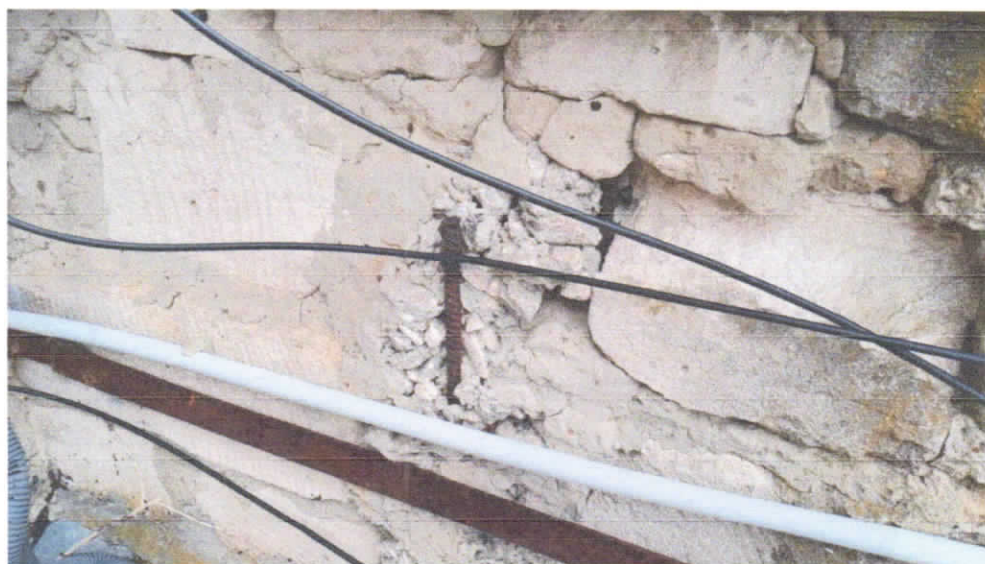
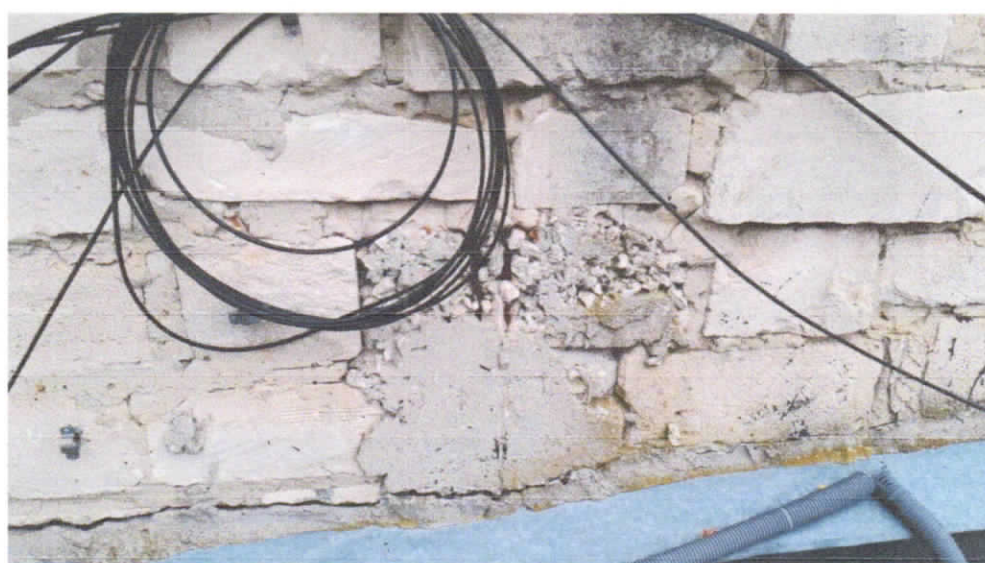
Foto nr. 139; 140; 141. Starea tehnică a parapetului acoperișului.

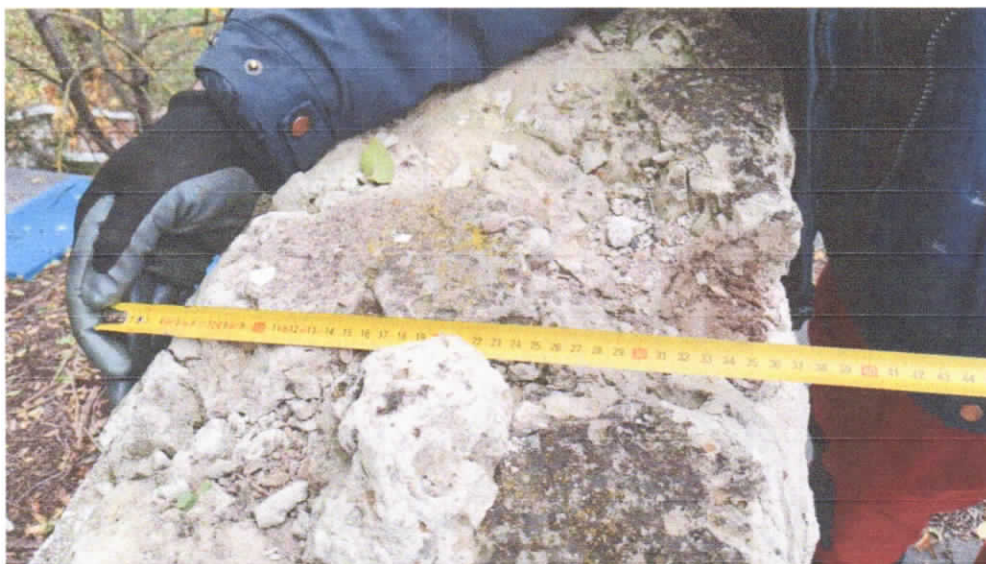
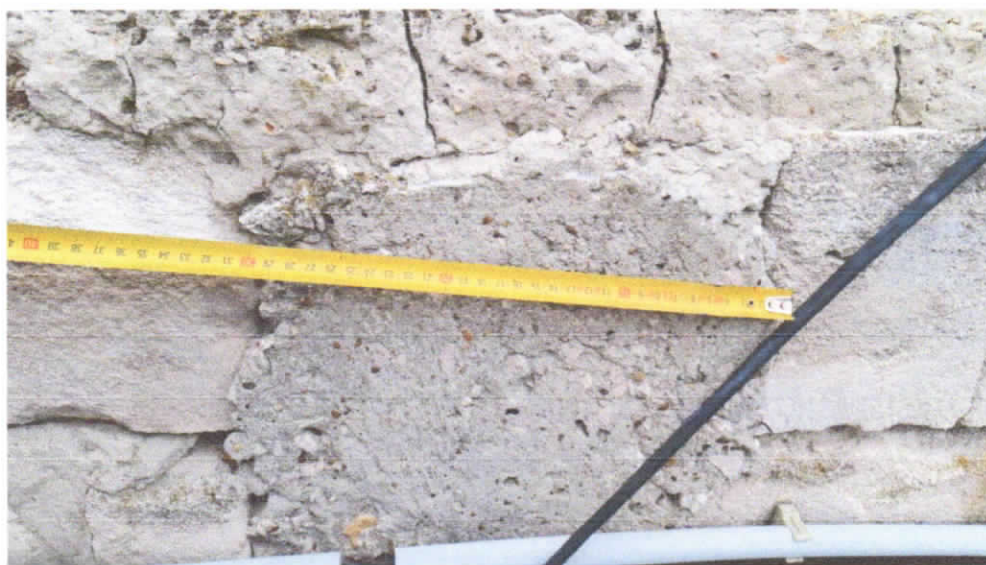
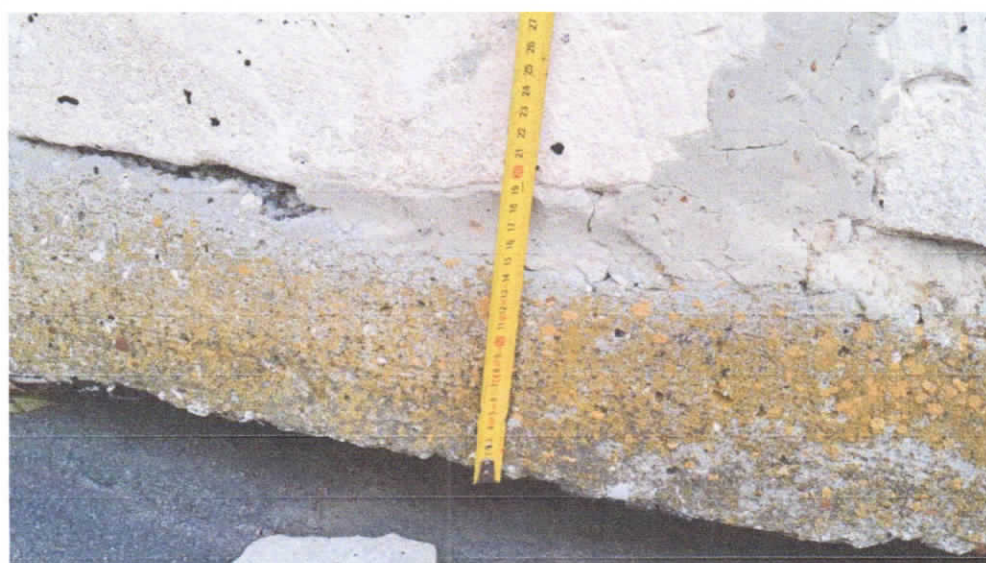
Foto nr. 133; 134; 135. Starea tehnică a parapetului acoperișului.

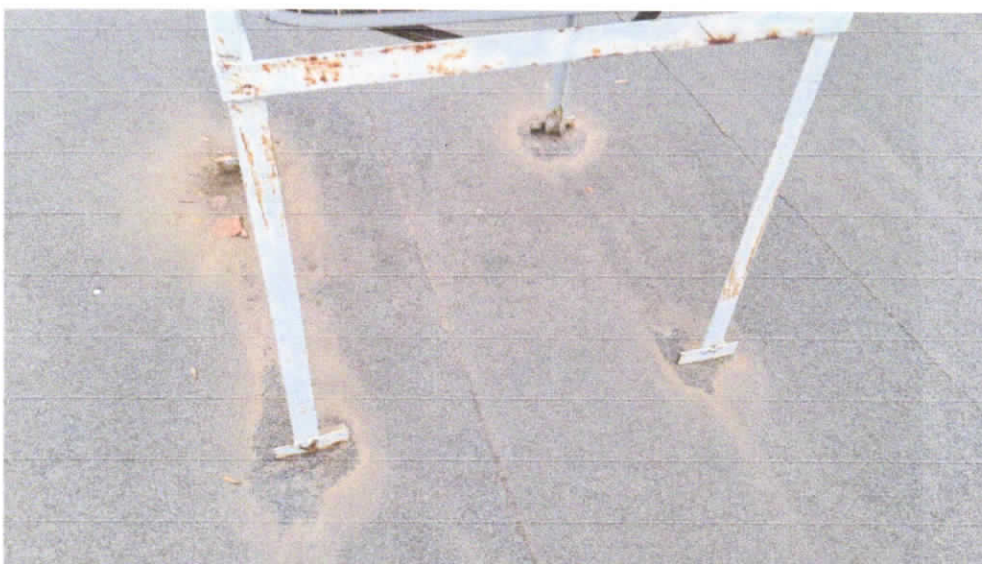
Foto nr. 128; 129; 130. Starea tehnică a acoperișului.

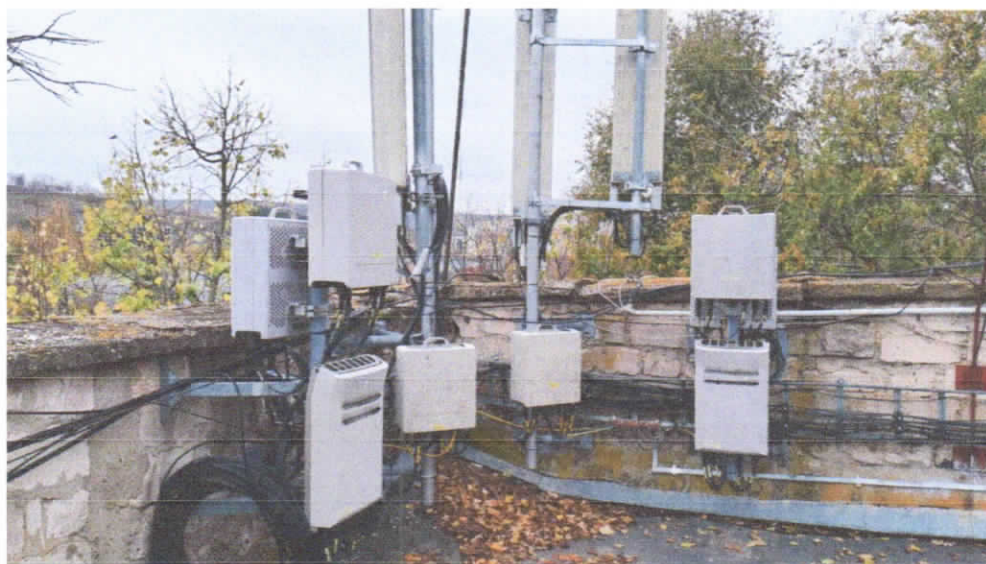
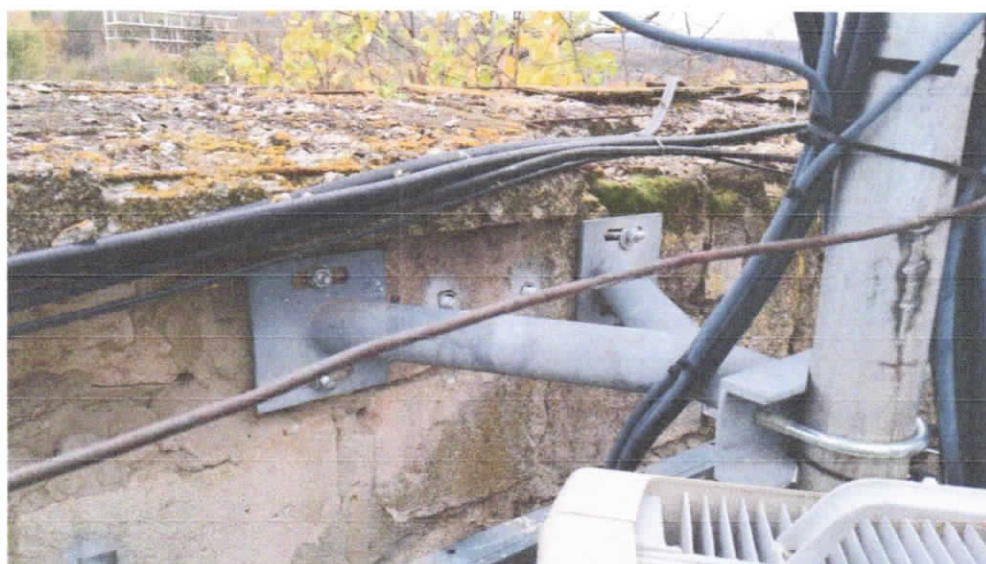
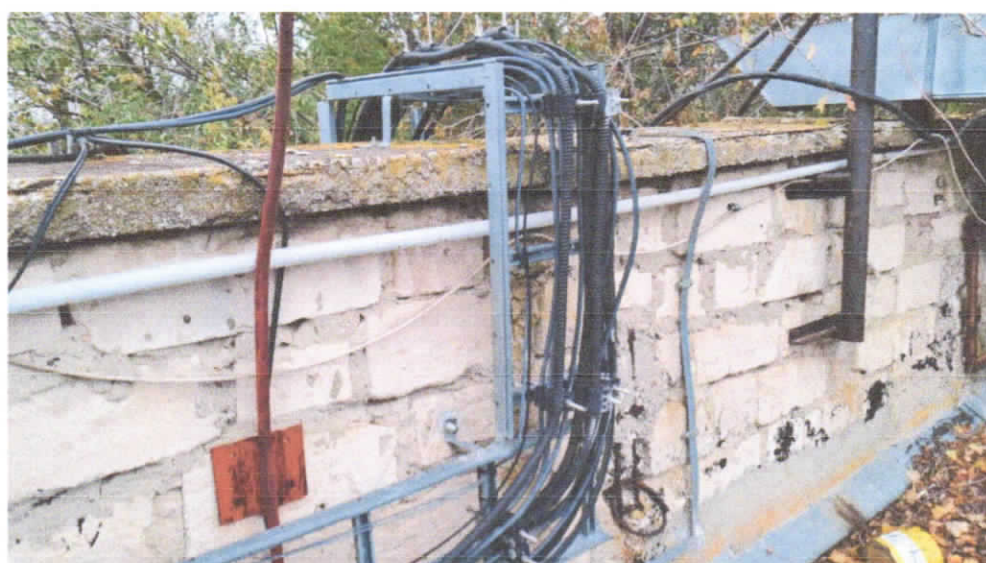
Foto nr. 122; 123; 124. Starea tehnică a acoperișului.

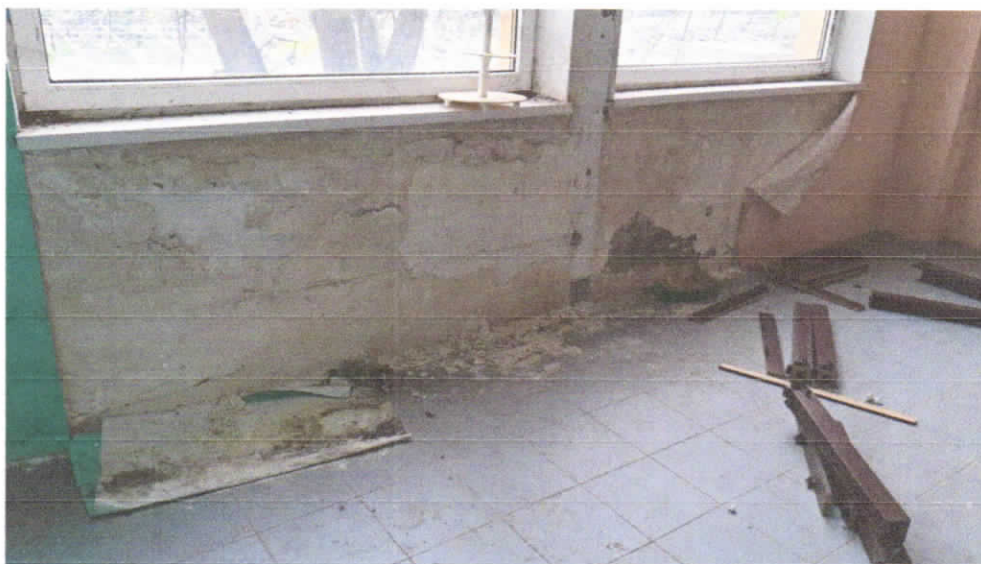
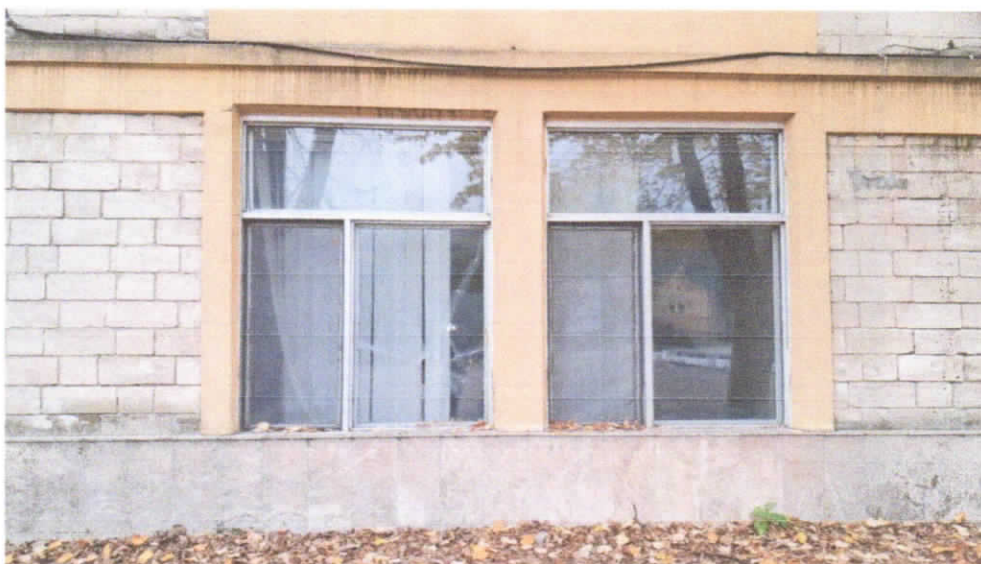
Foto nr. 111; 112. Deteriorări ale finisajelor interioare la parter, căderi de tencuială cauzate de umezirea pereților favorizată de elementul de cornișă.

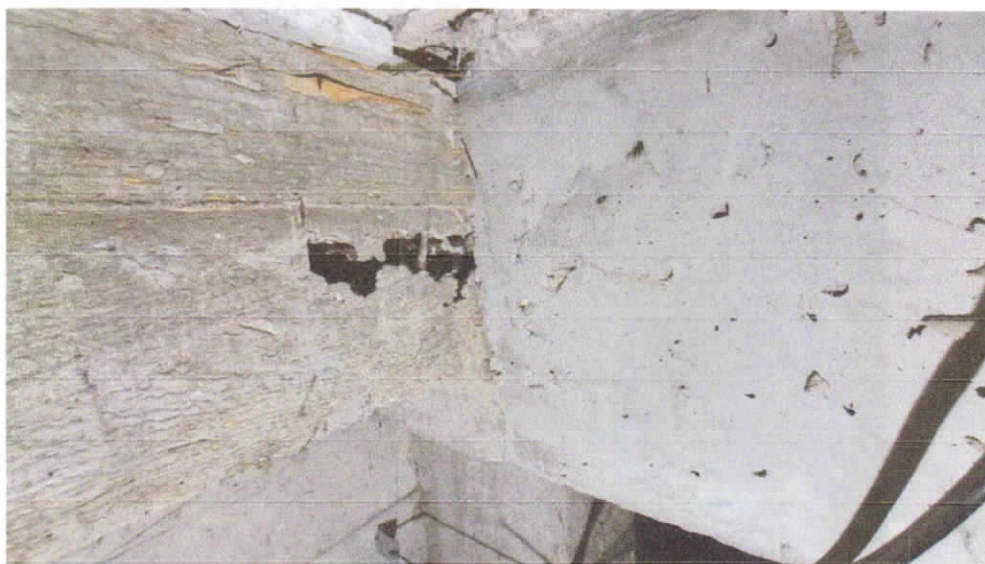
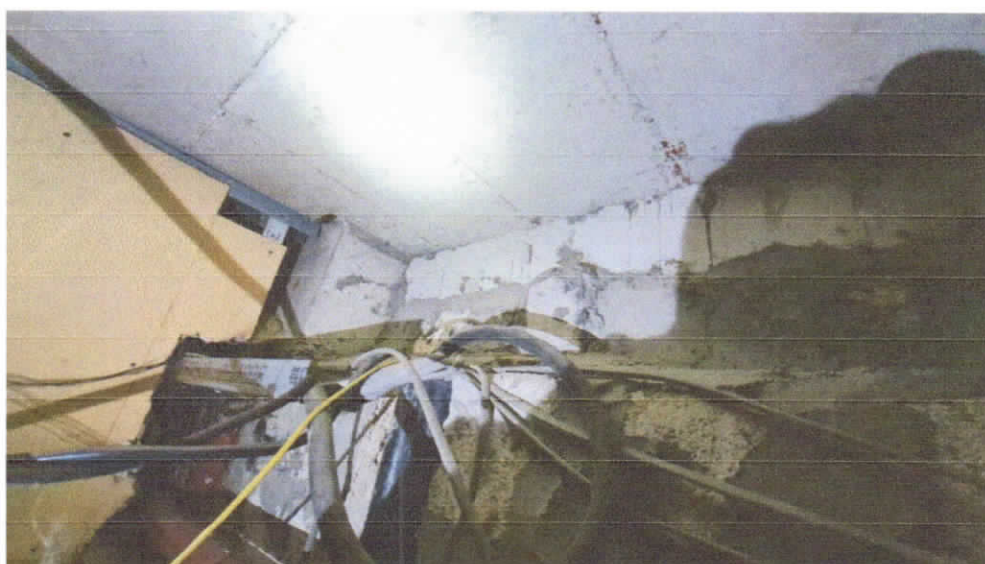
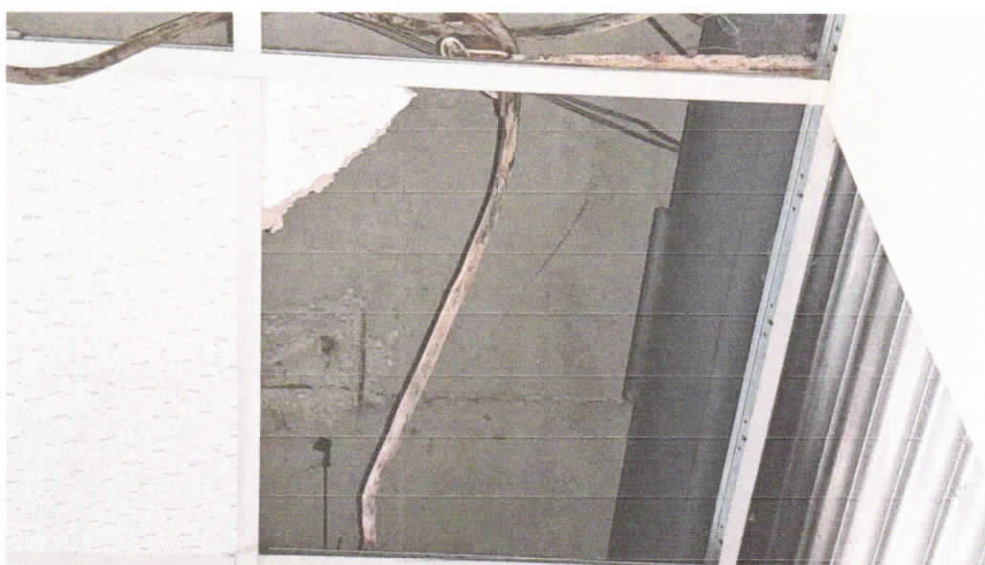
Foto nr. 105; 106; 107. Starea tehnică a elementelor structurale ale planșeului intermediar (deasupra parterului). Deteriorări ale betonului și armăturii grinzilor și planșeului.

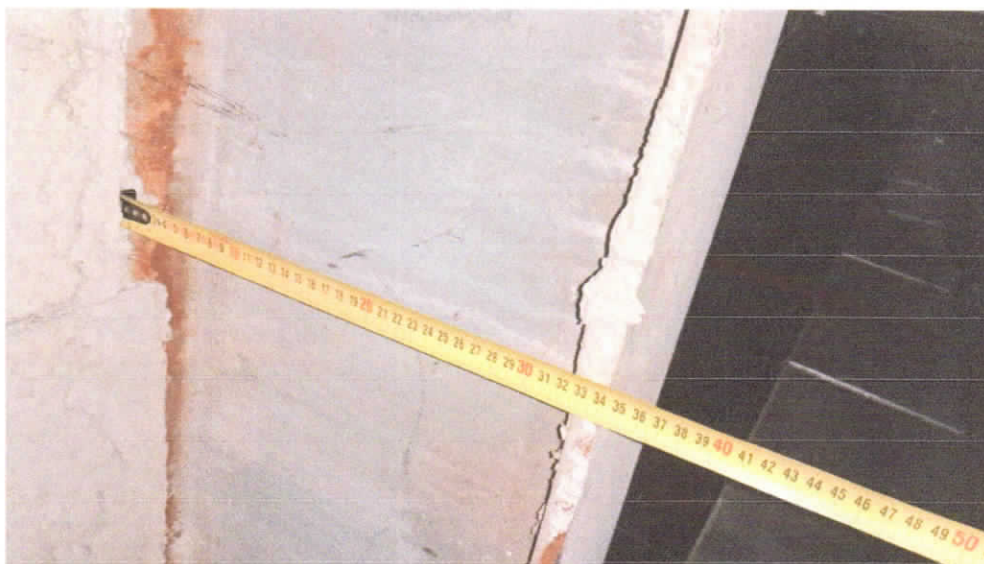
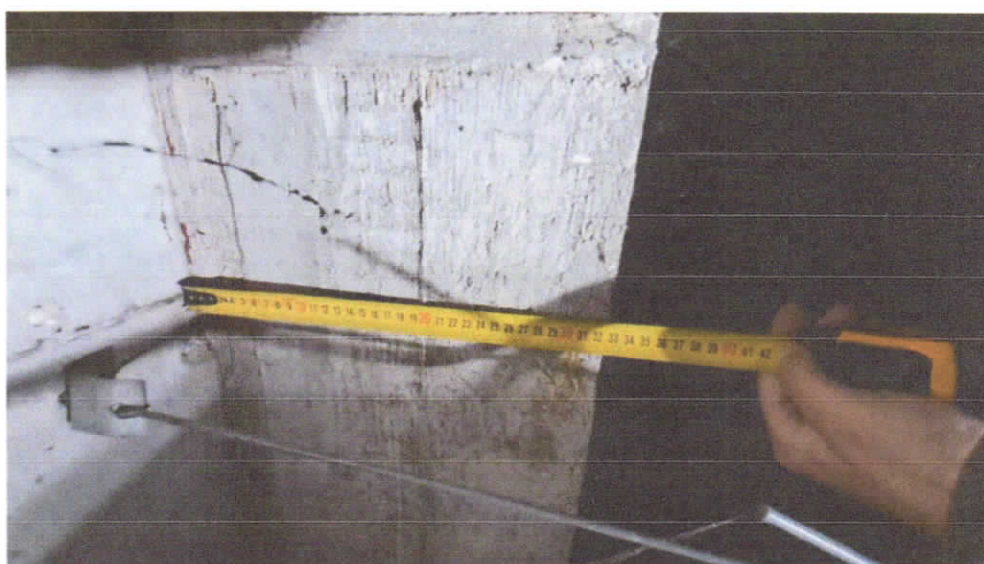
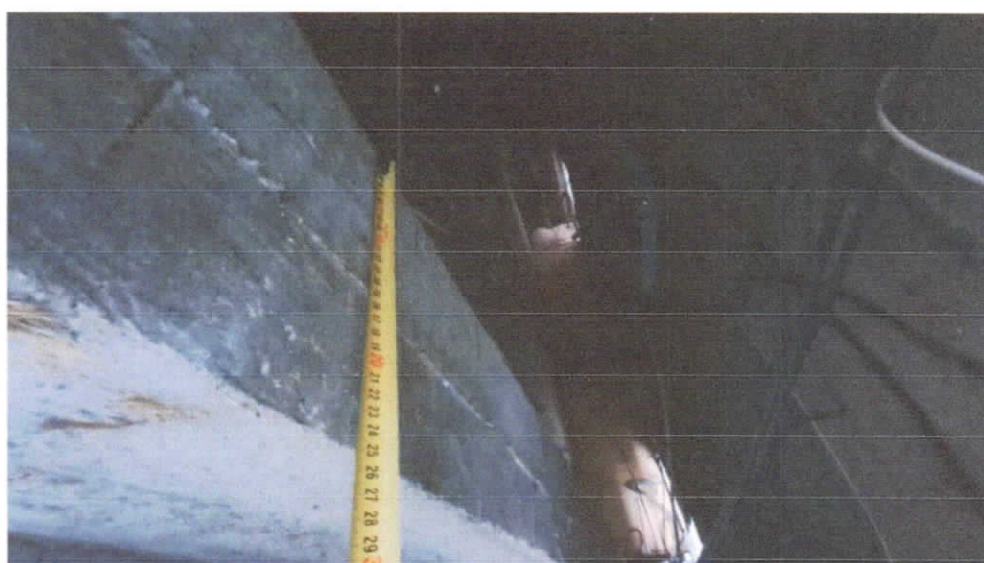
Foto nr. 99; 100; 101. Dimensiunile grinzilor planșeului intermediar (deasupra parterului) edificat în anul 1998.

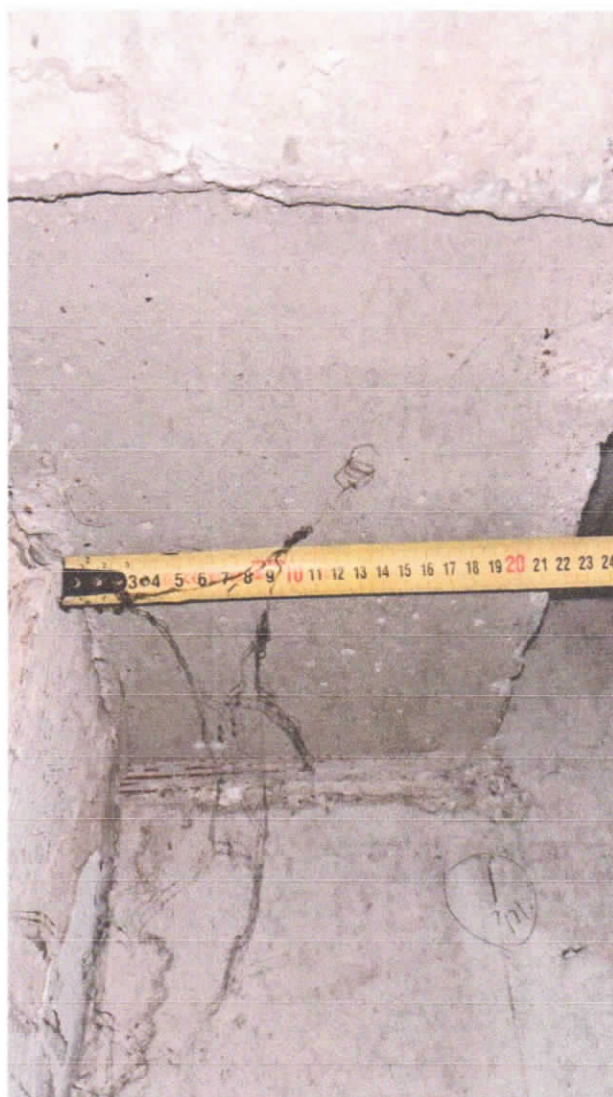
Foto nr. 94; 95. Dimensiunile stîlpilor marginali a planşei intermediar (deasupra parterului) edificat în anul 1998.

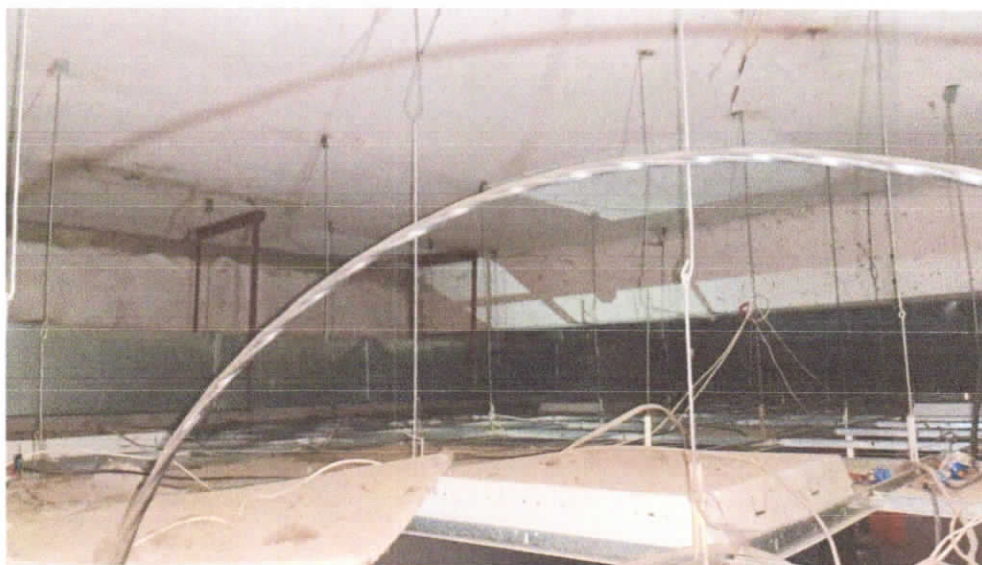
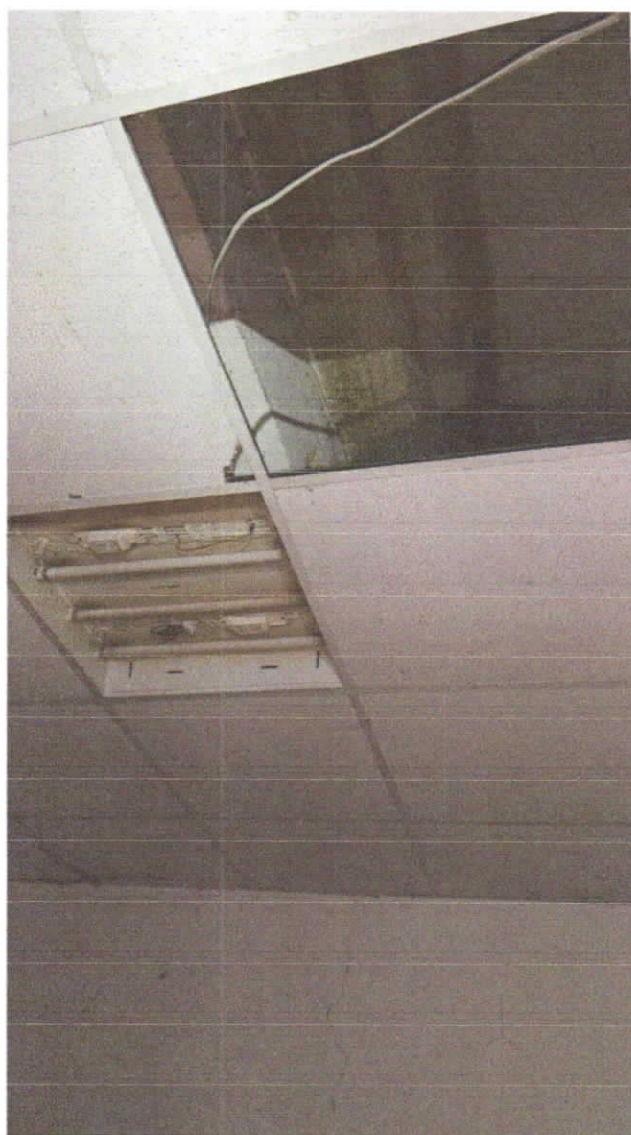
Foto nr. 90; 91. Starea tehnică a elementelor structurale ale planșeului intermediar (deasupra parterului).

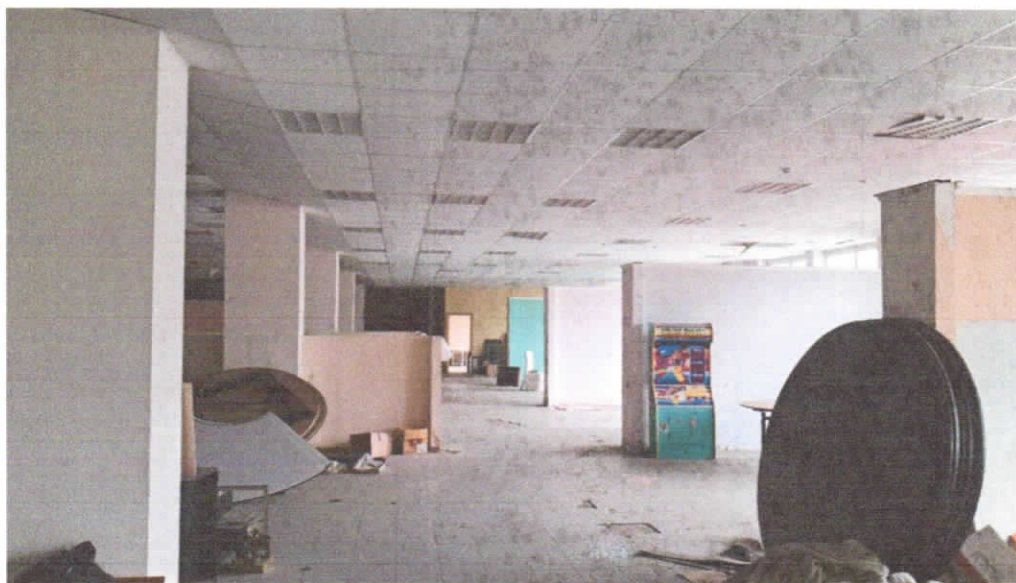
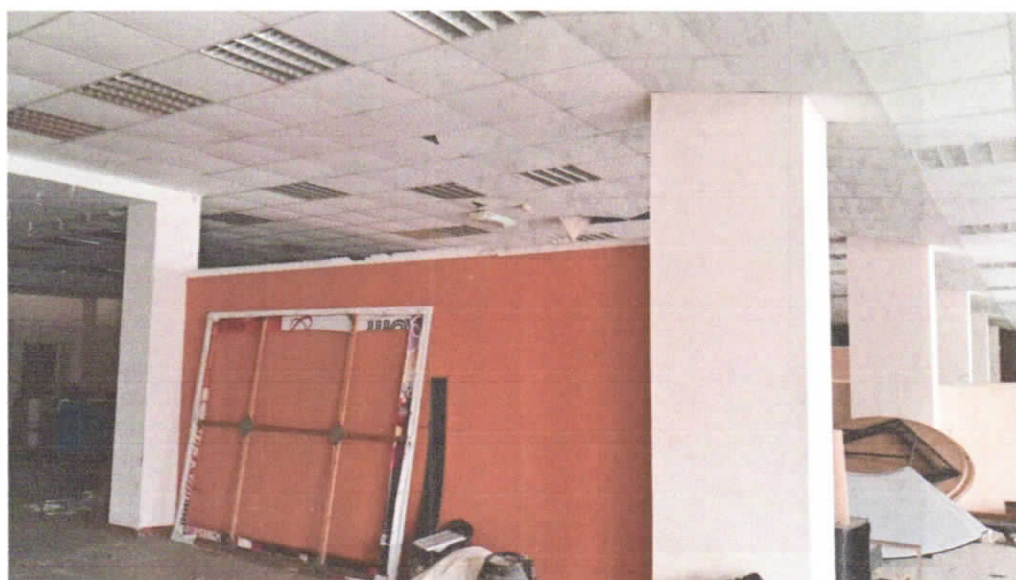
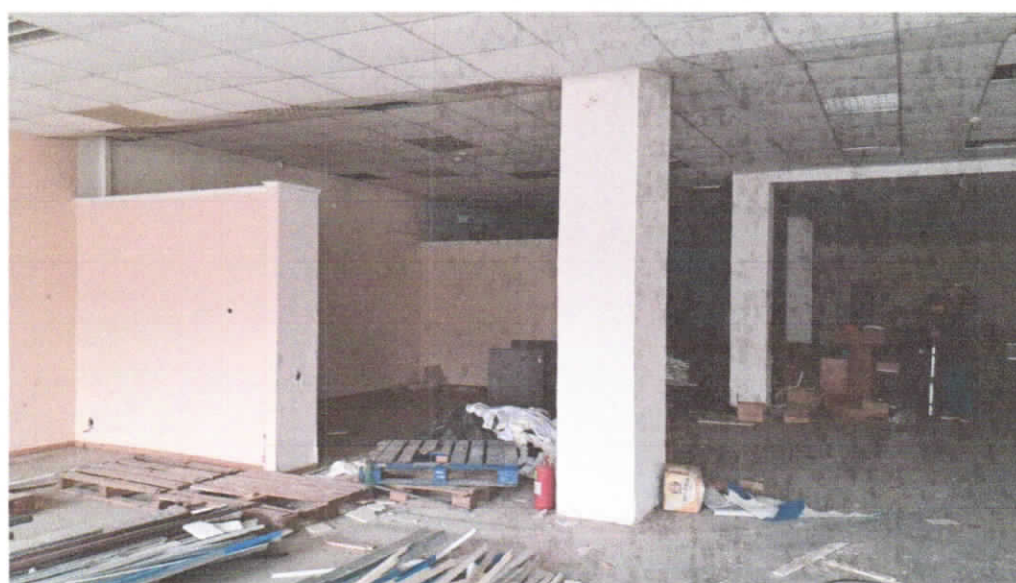
Foto nr. 84; 85; 86. Vederi generale în interiorul etajului clădirii.

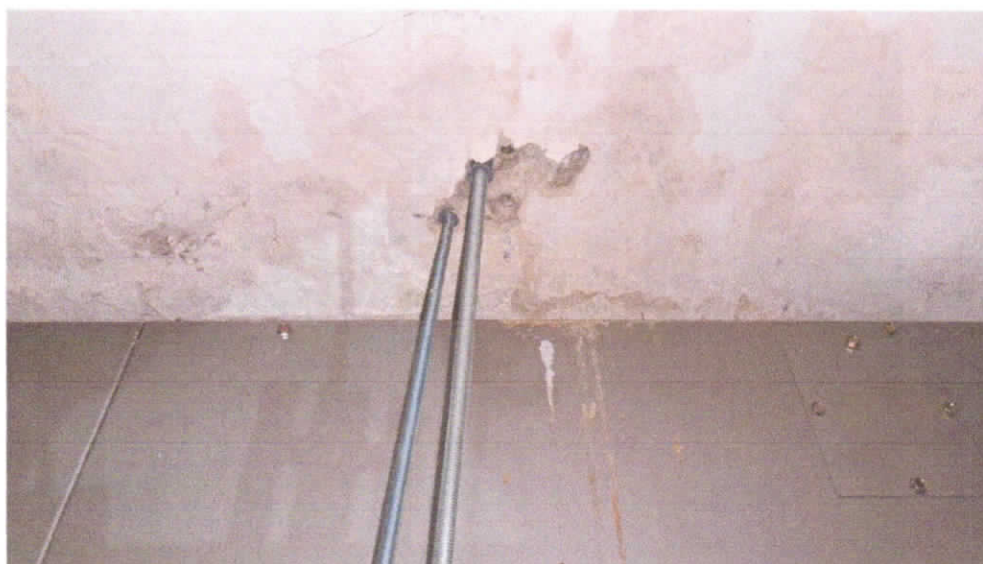
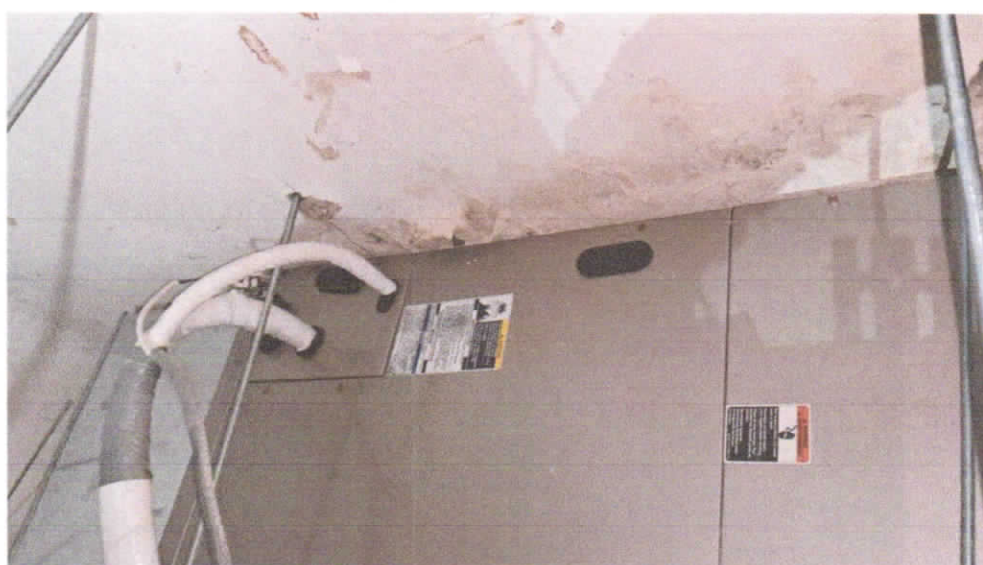
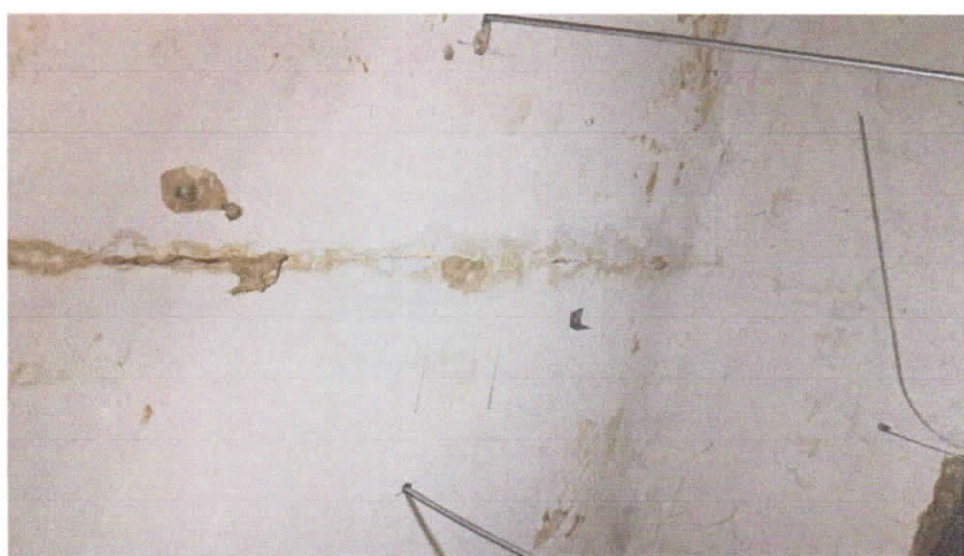
Foto nr. 78; 79; 80. Starea tehnică a elementelor structurale ale acoperișului. Deteriorări ale tencuielii planșeului în urma spargerii straturilor acoperișului și panourilor de planșeu, și pătrunderii apelor meteorice.

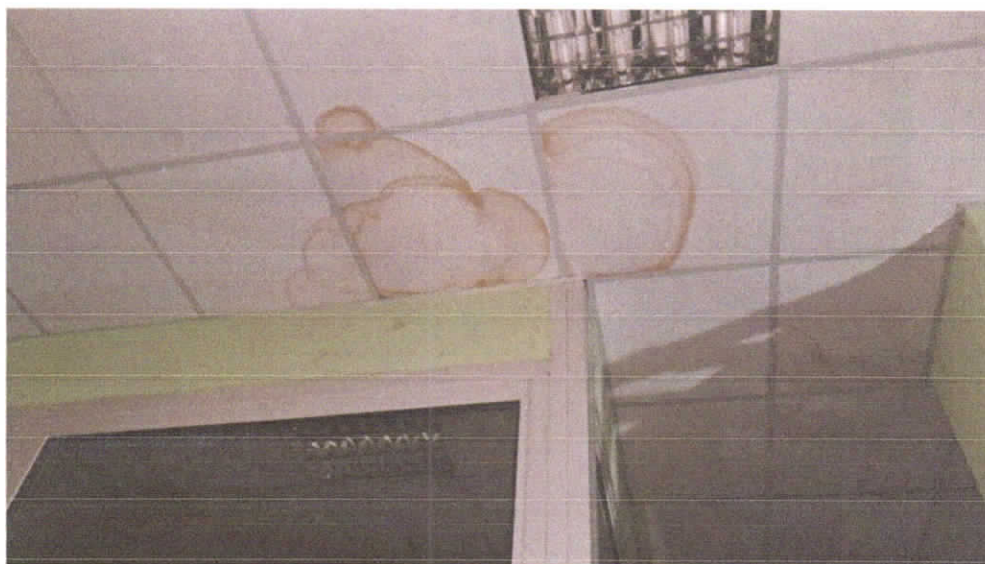
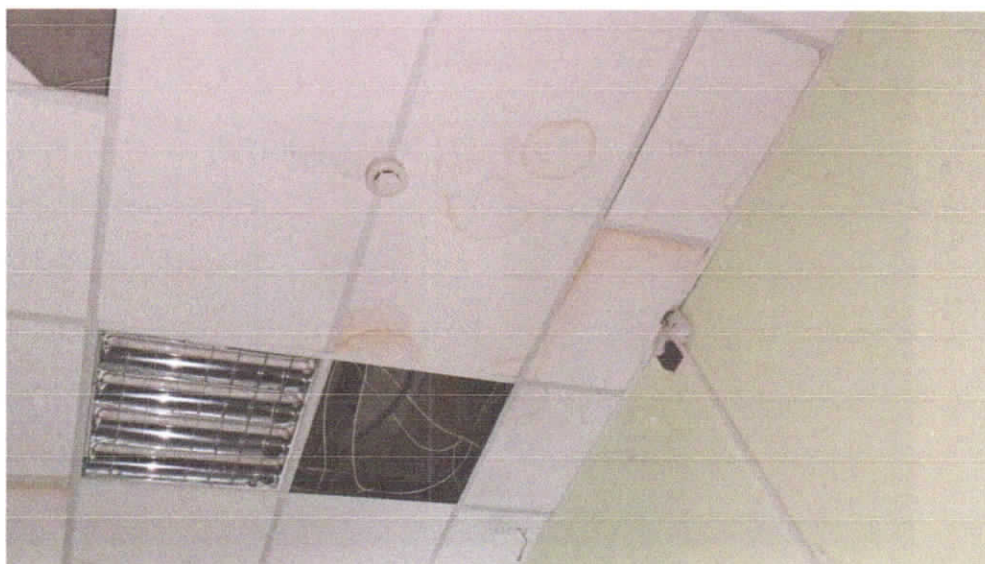
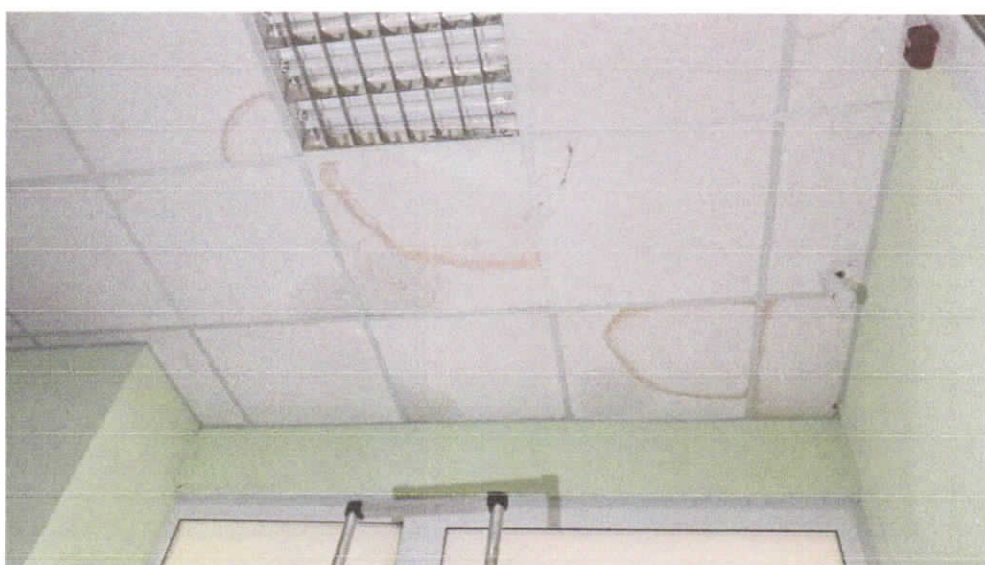
Foto nr. 72; 73; 74. Urme de umezeală pe suprafața tavanului suspendat din cauza pătrunderii apelor meteorice prin acoperișul deteriorat.
