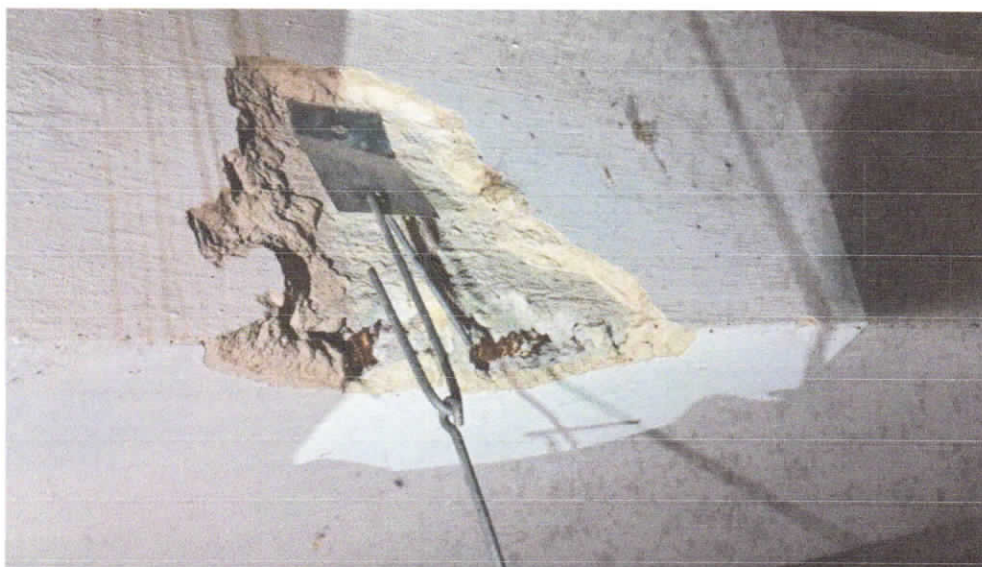
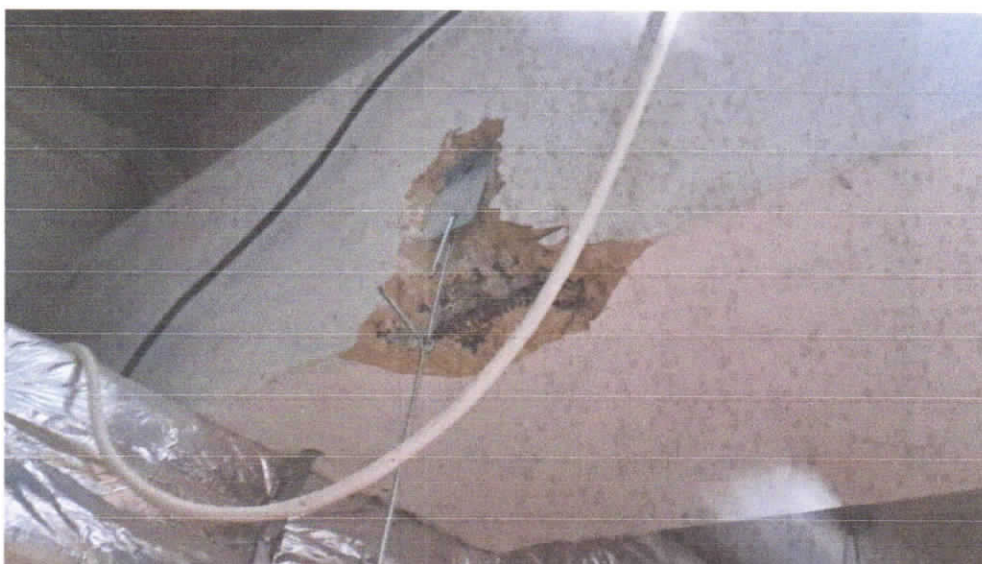
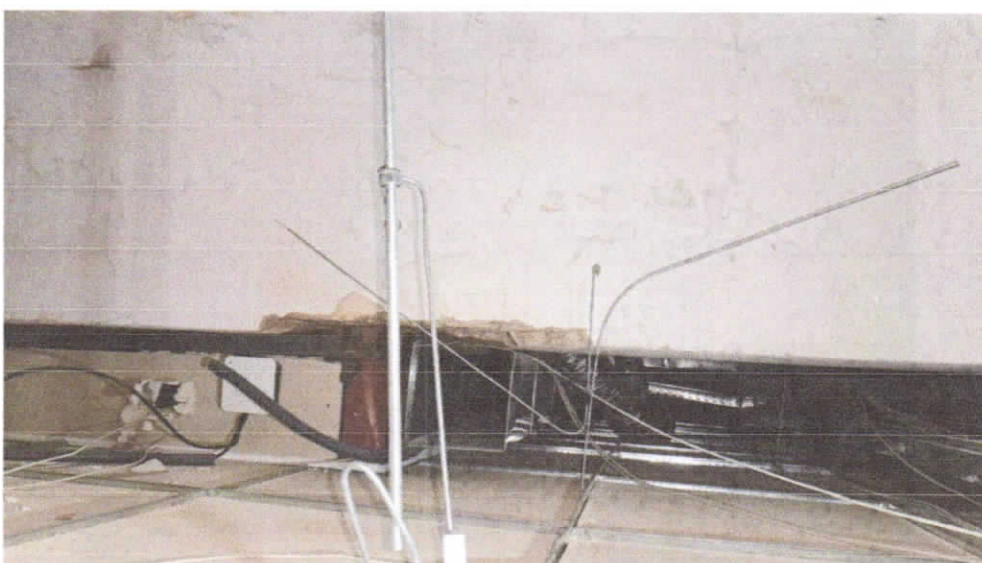
Foto nr. 66; 67; 68. Starea tehnică a elementelor structurale ale acoperișului. Deteriorări ale betonului și dezgolirea armăturii grinzilor structurale.

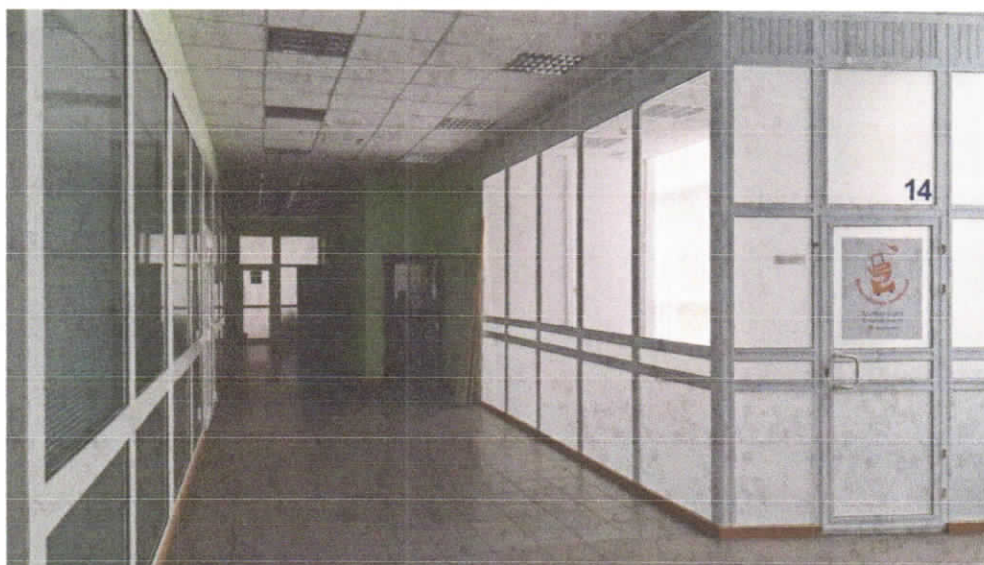
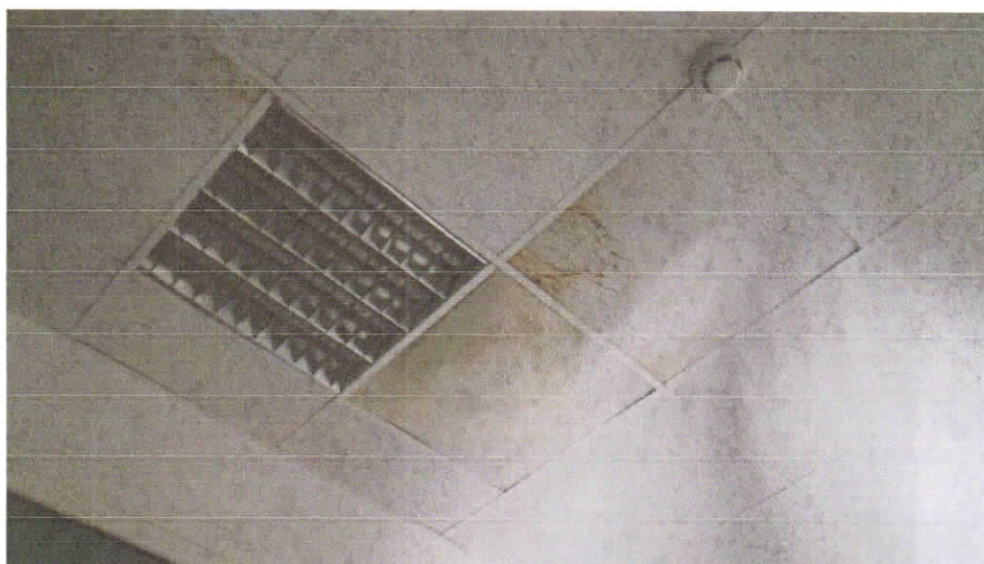
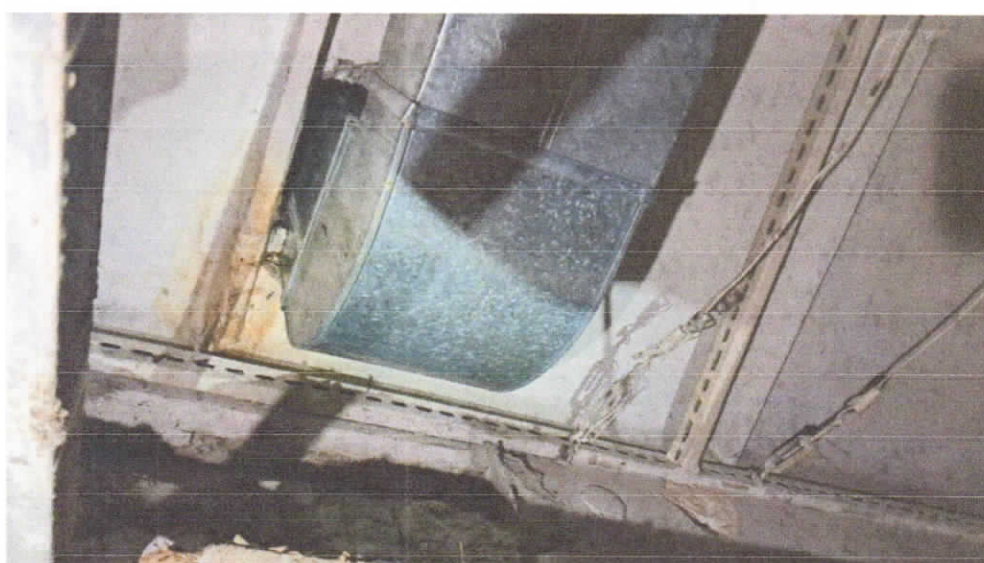
Foto nr. 60; 61; 62. Vederi generale în interiorul etajului clădirii. Scurgeri de apă prin golurile tubulaturii de ventilare din planșeul de acoperiș.

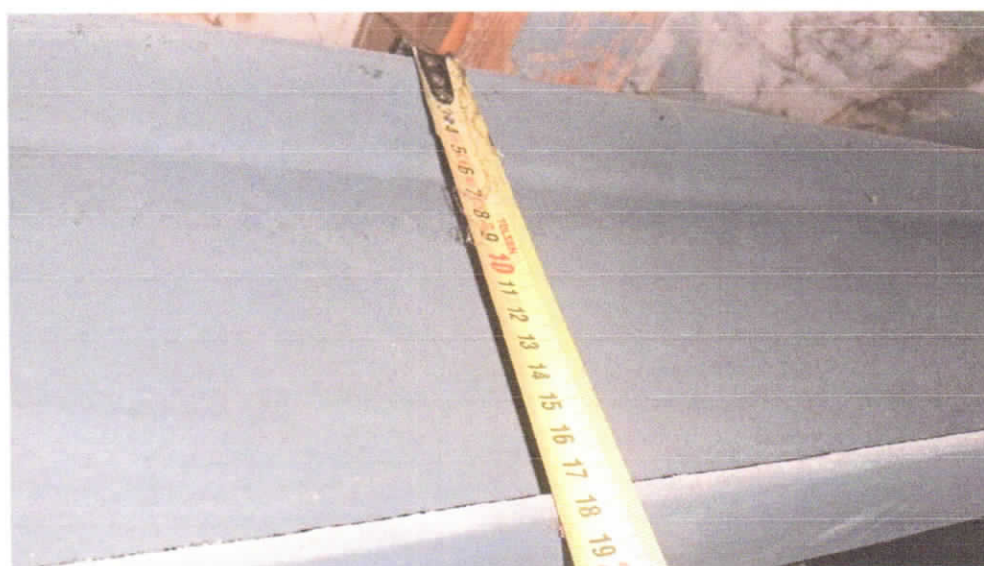
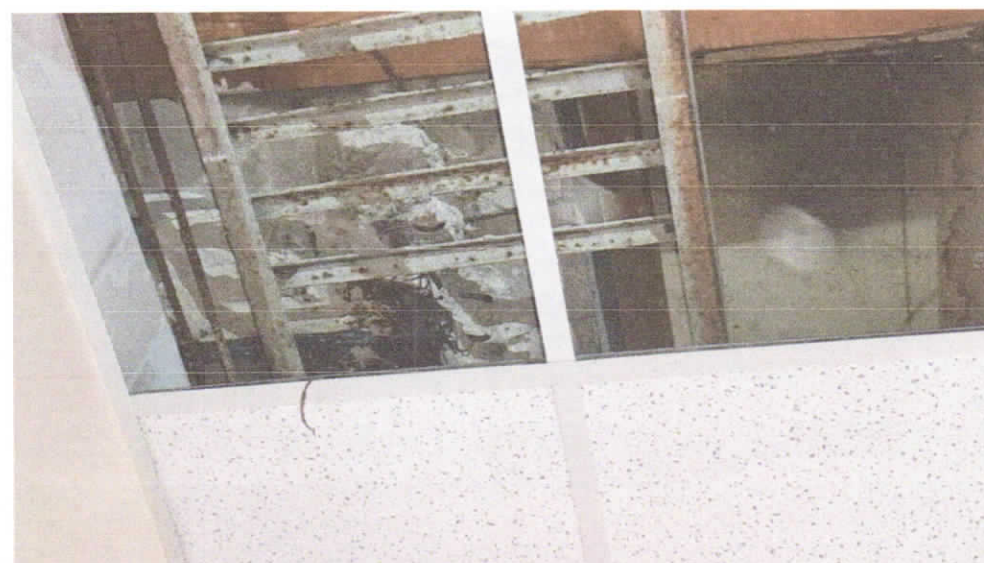
Foto nr. 54; 55; 56. Scara interioară de acces între demisol și parter demontată iar golul în planșeu căptușit prin execuția unui planșeu cu grinzi metalice și podină din PFL pe astereală de cherestea.

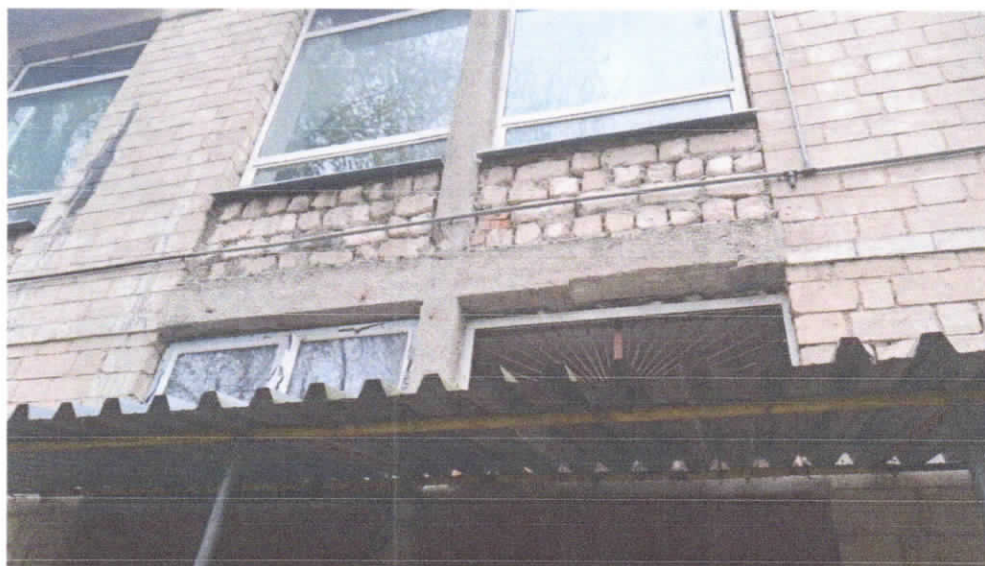
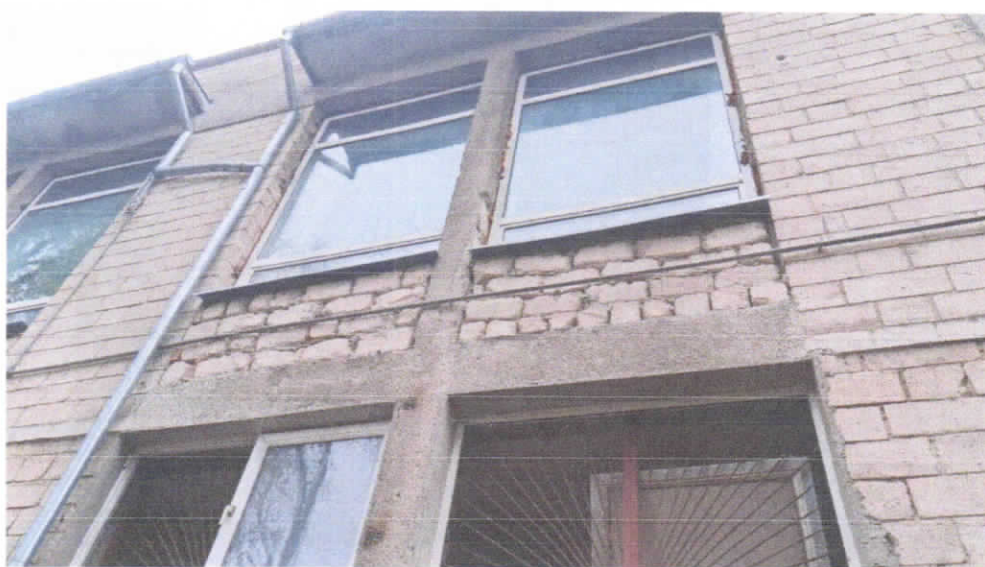
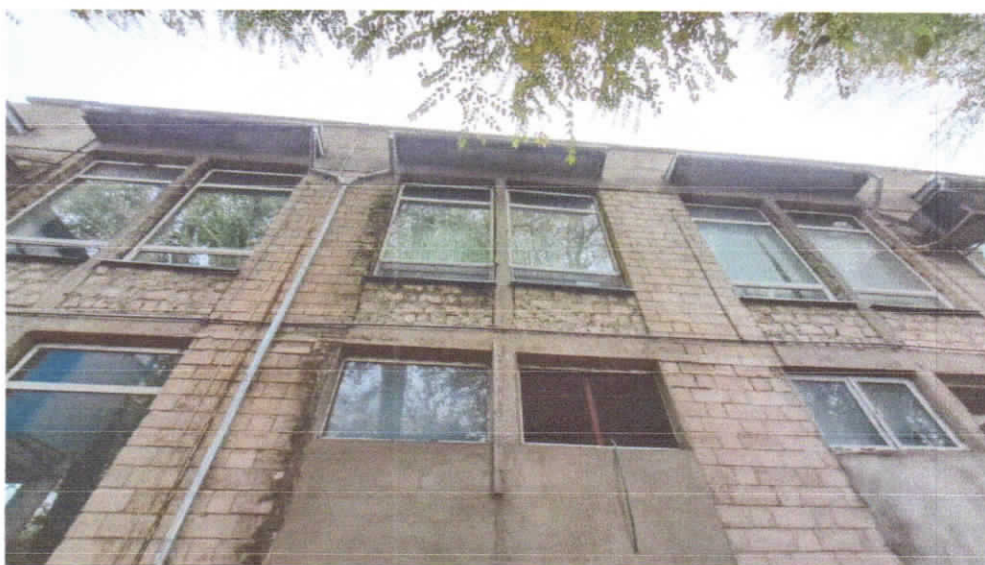
Foto nr. 48; 49; 50. Degradări ale stratului de protecție și deteriorări prin dezgolirea armăturii porțiunilor pereților intergol executate din beton armat monolit.

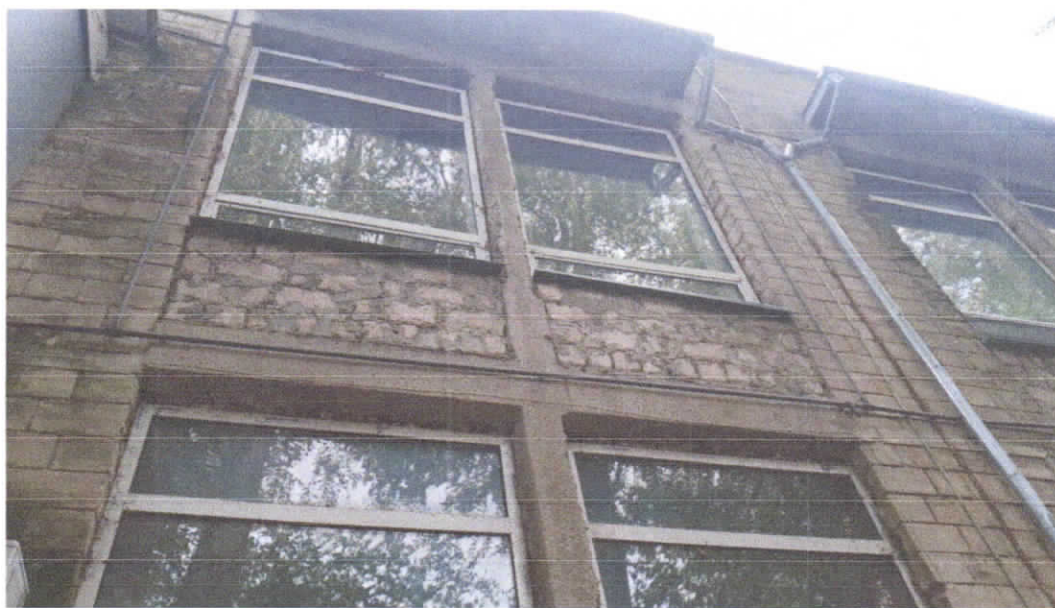
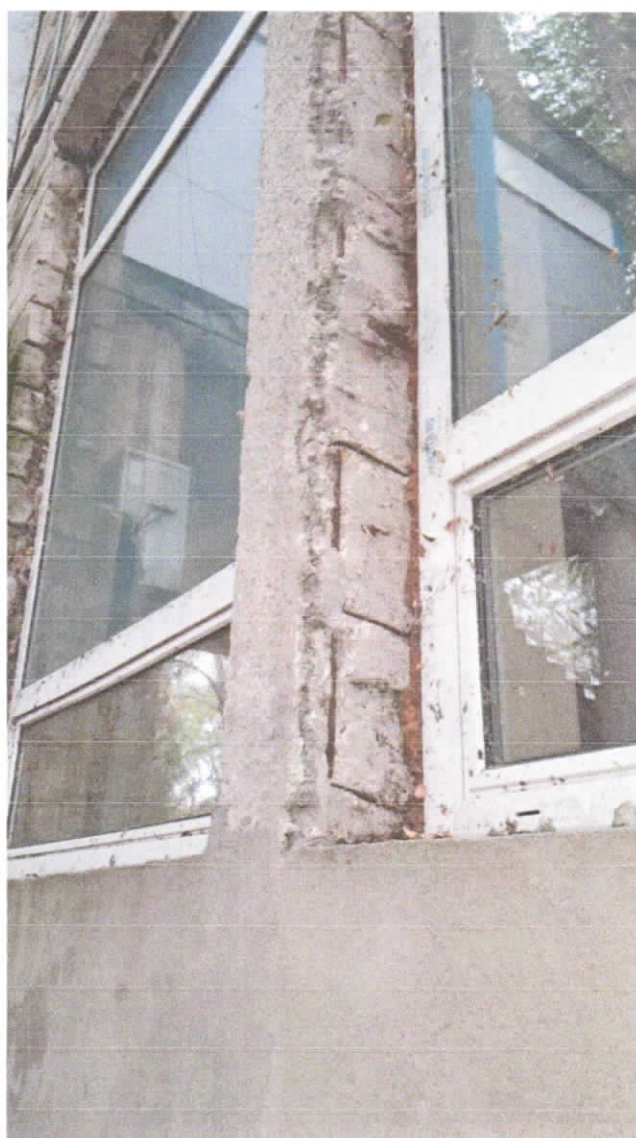
Foto nr. 44; 45. Degradări ale stratului de protecție și deteriorări prin dezgolirea armăturii porțiunilor pereților intergol executate din beton armat monolit.

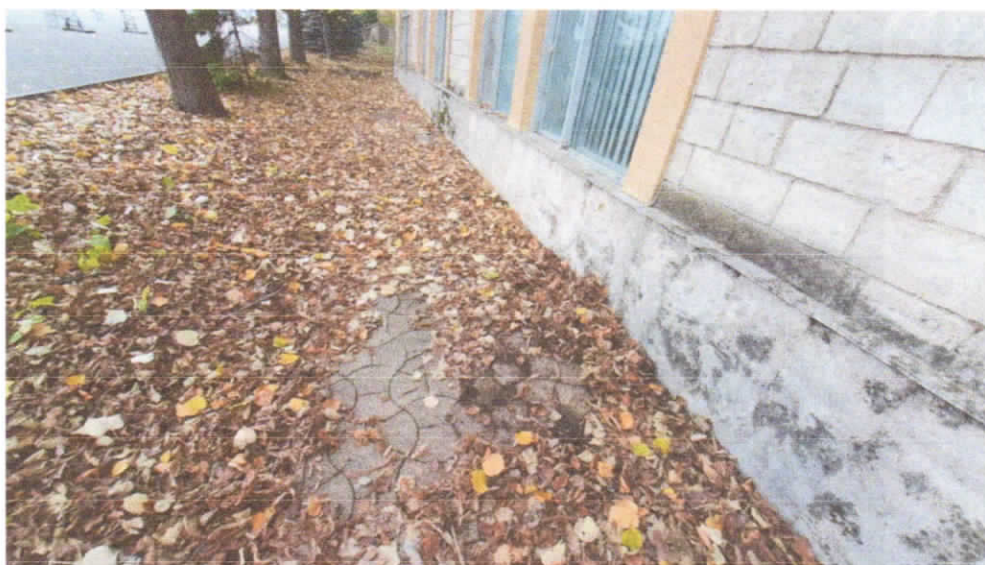
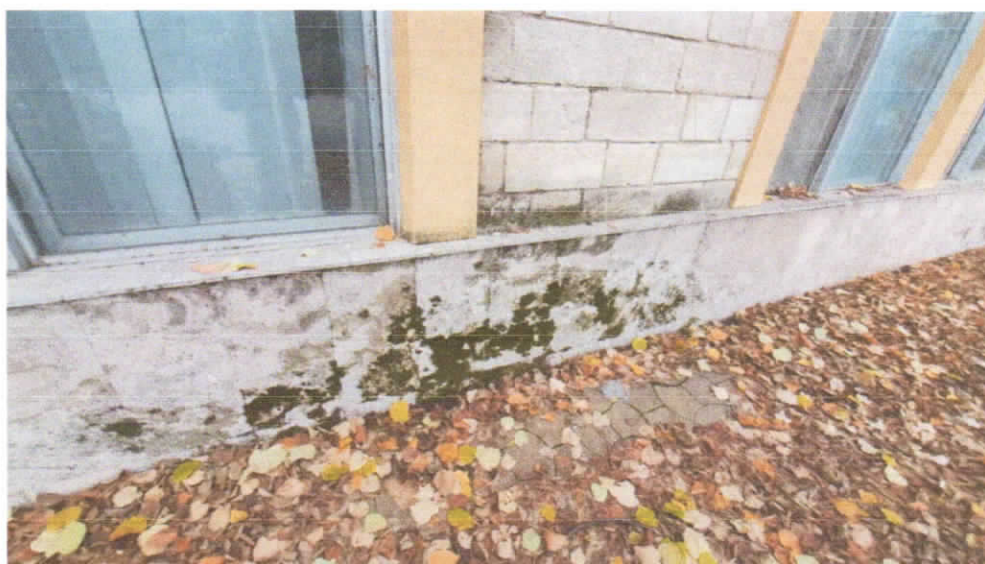
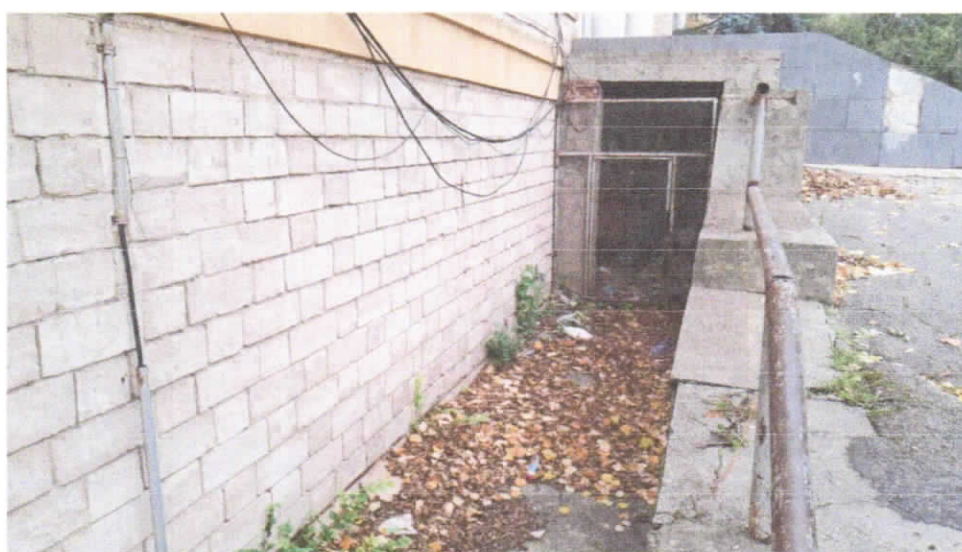
Foto nr. 38; 39; 40. Pereul din asphalt-beton deteriorat (fisurat). Amenajarea necorespunzătoare a terenului adiacent.

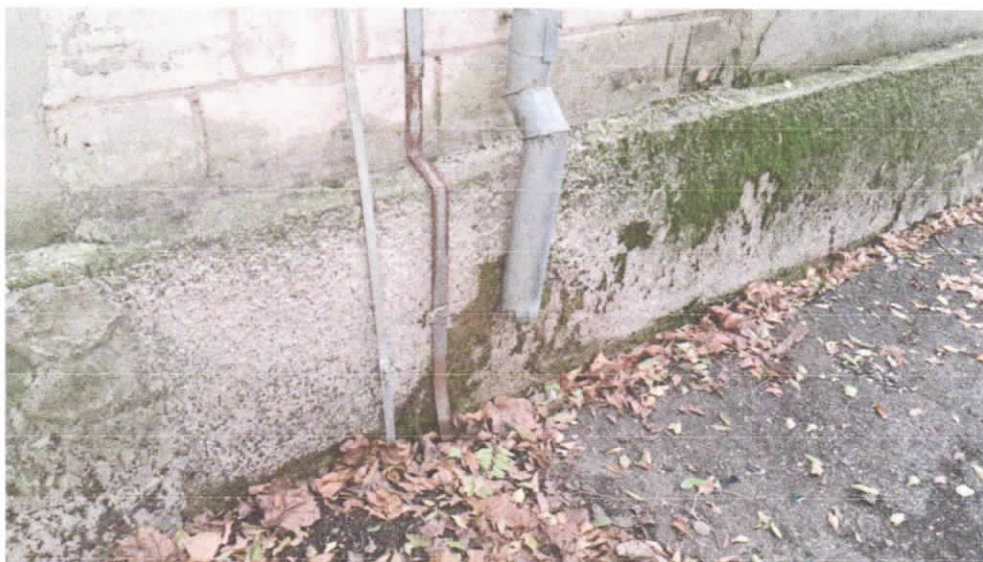
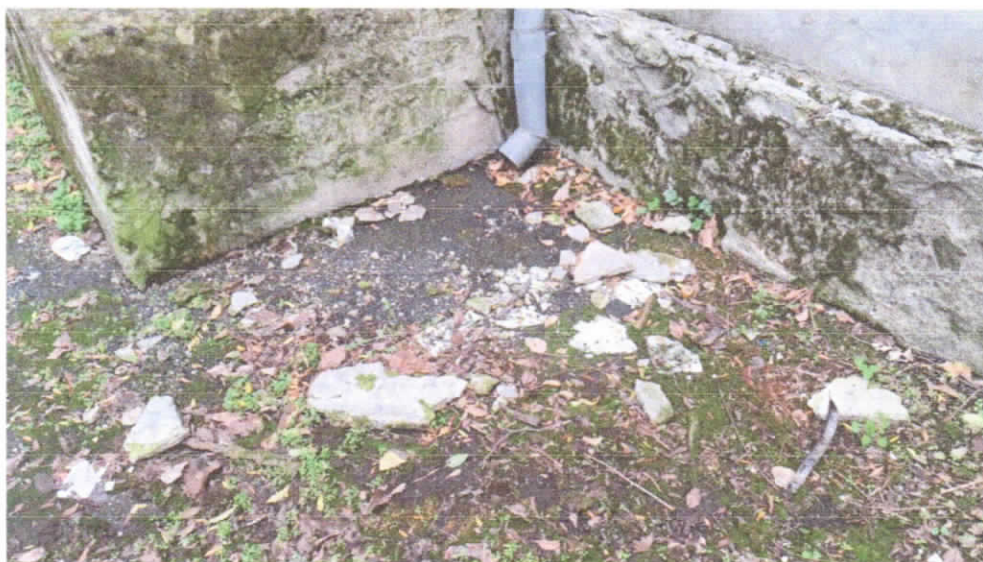
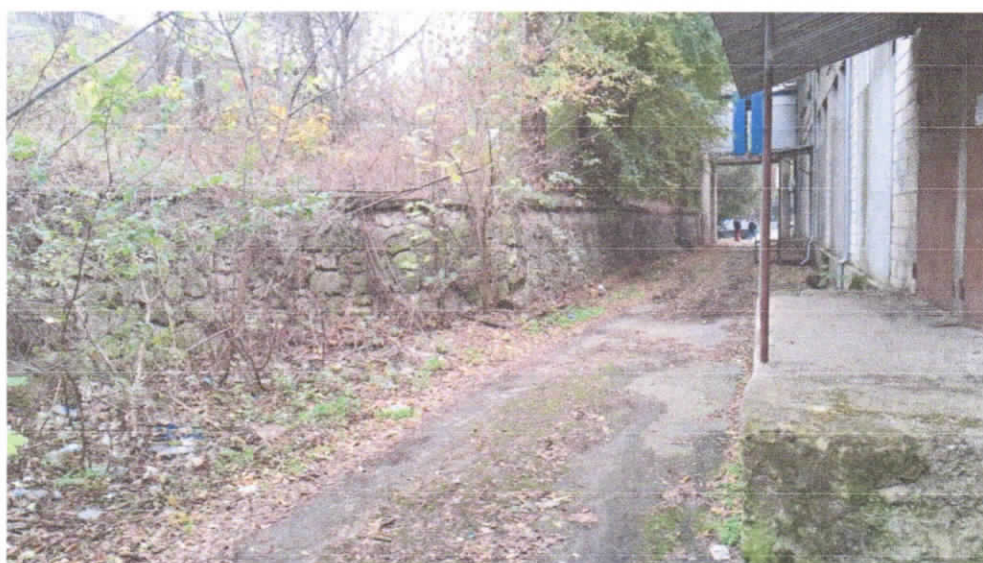
Foto nr. 32; 33; 34. Pereul din asfalt-beton deteriorat (fisurat). Scurgerea apelor pluviale de pe acoperiș prin burlanele de evacuare în imediata apropiere a pereților de soclu.

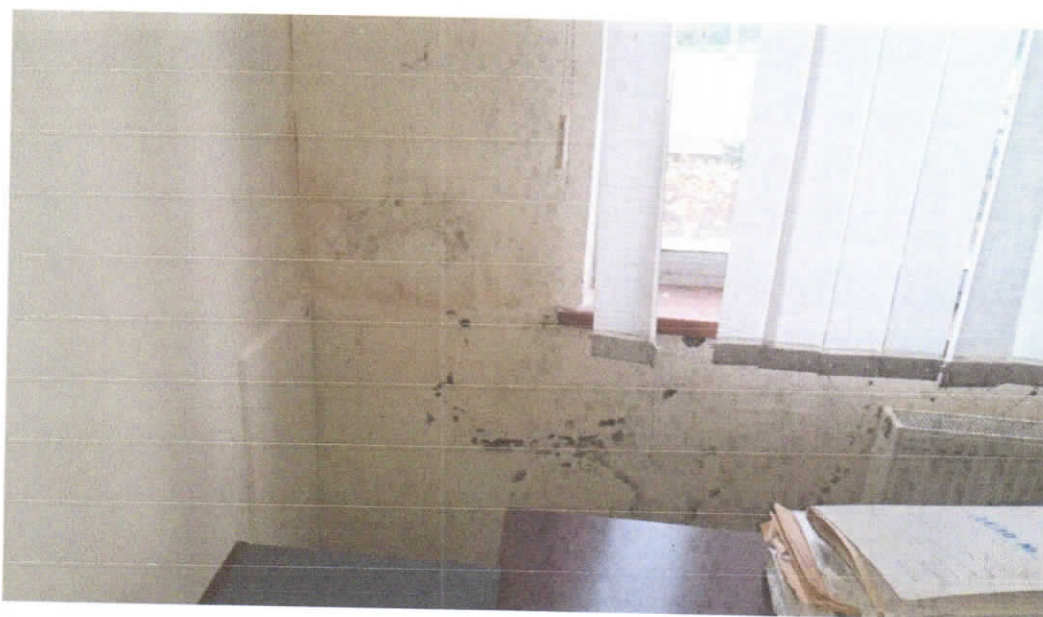
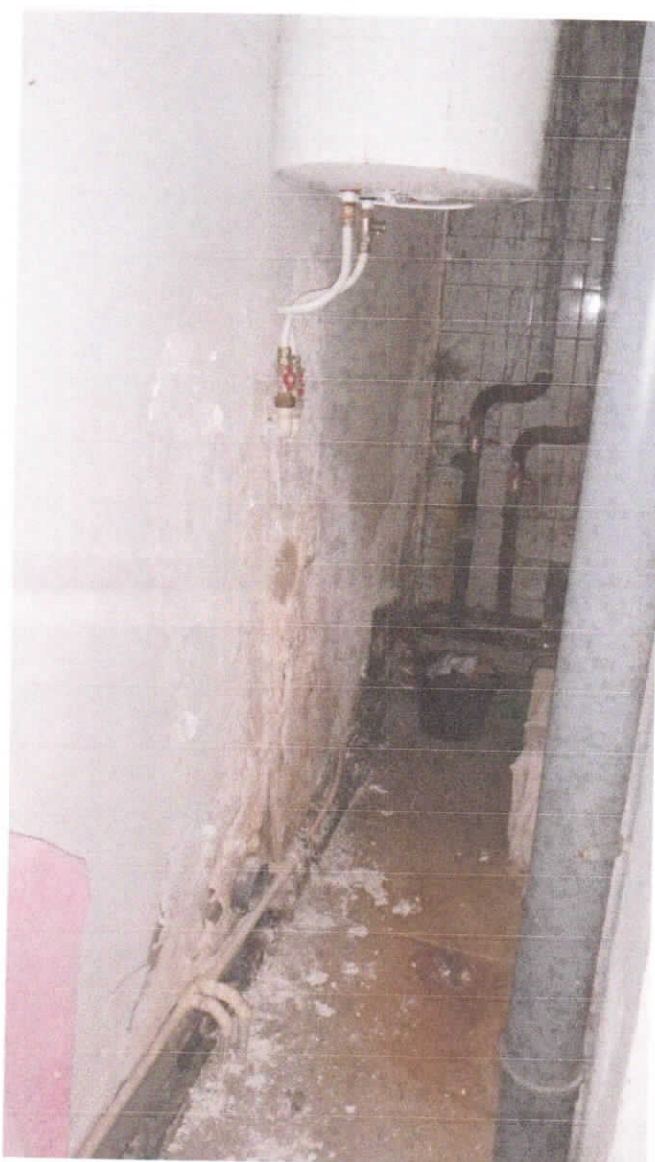
Foto nr. 28; 29. Distrugerea finisajului și stratificarea tencuielii în lipsa hidroizolării pereților de la demisol de la infiltrarea apelor pluviale și de la scurgeri ale rețelilor ingineresti din interiorul demisolului.

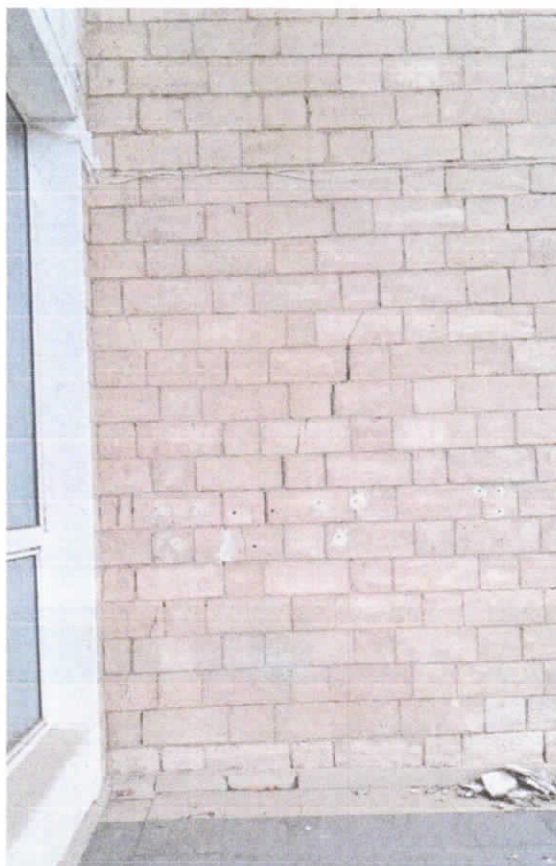
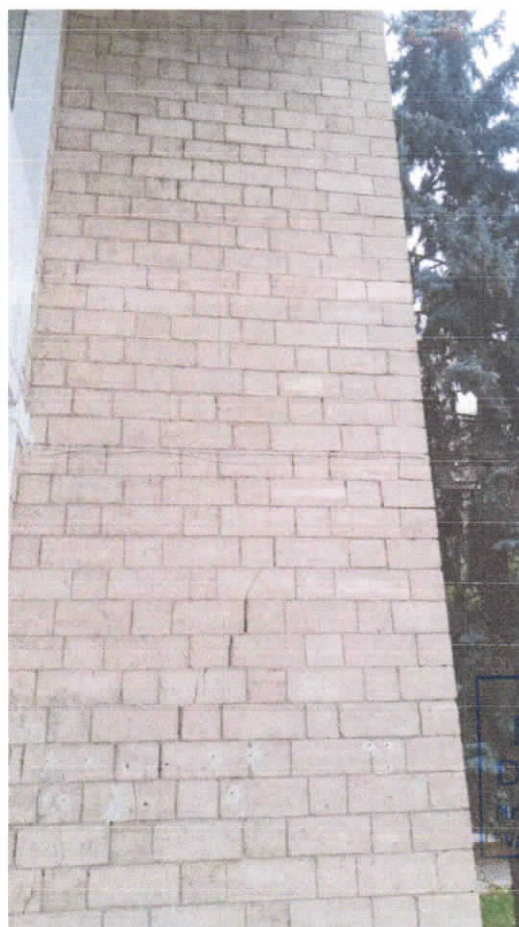
Foto nr. 23; 24. Fisură oblică pe suprafața exterioră a peretelui structural transversal.

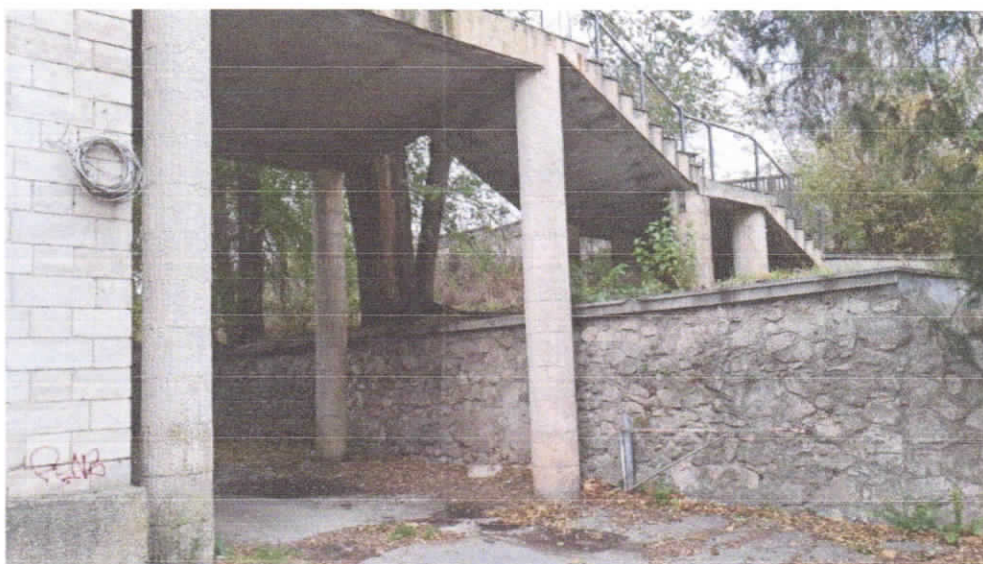
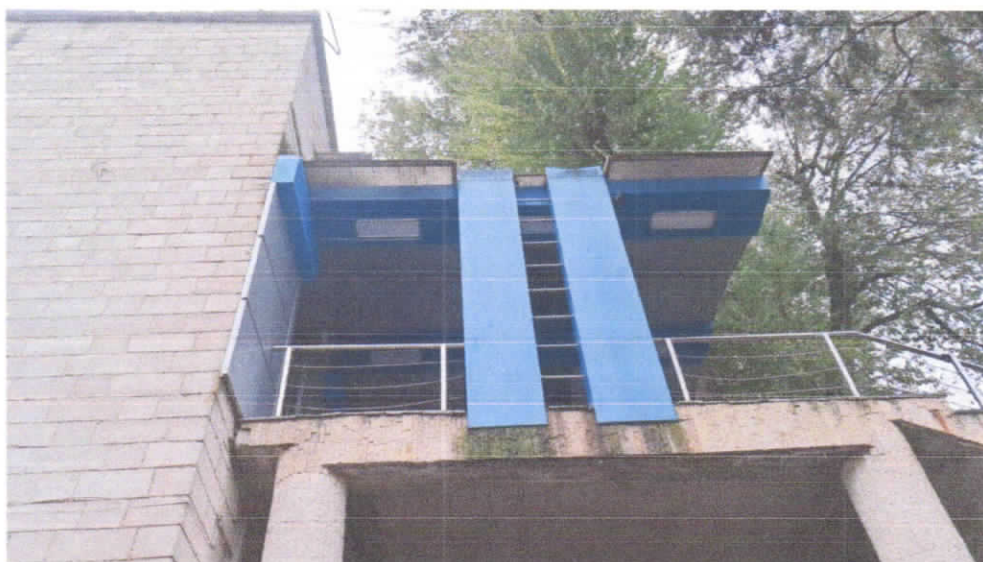
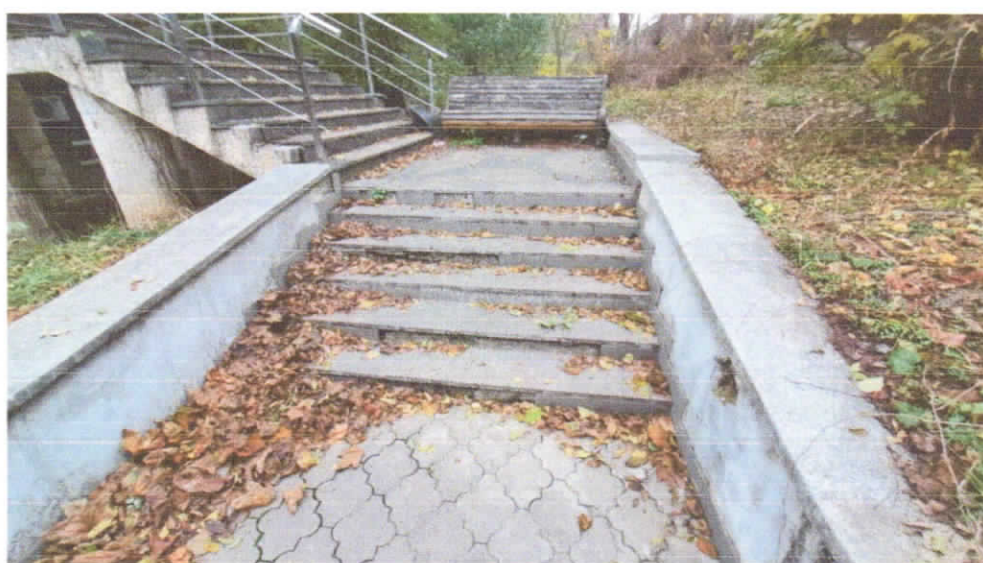
Foto nr. 17; 18; 19. Construcția pasarelei de acces la etajul clădirii (vederi generale). Degradări și deteriorări ale finisajelor.

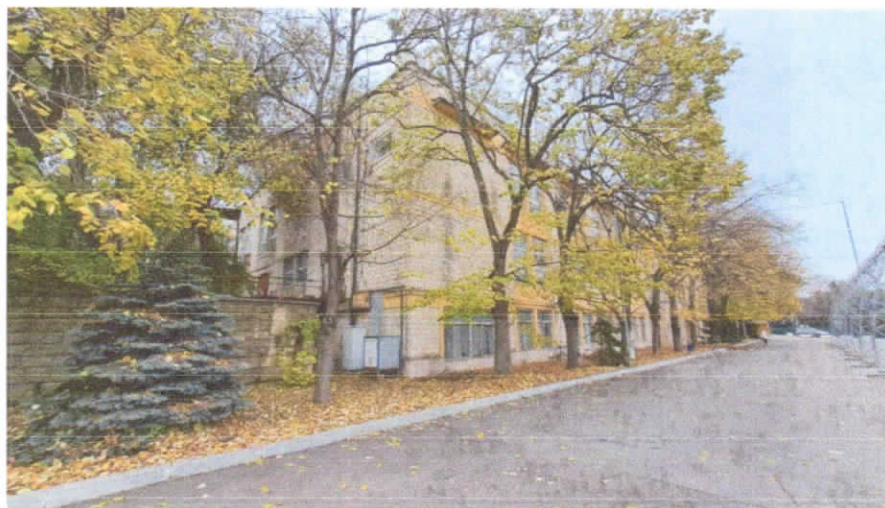
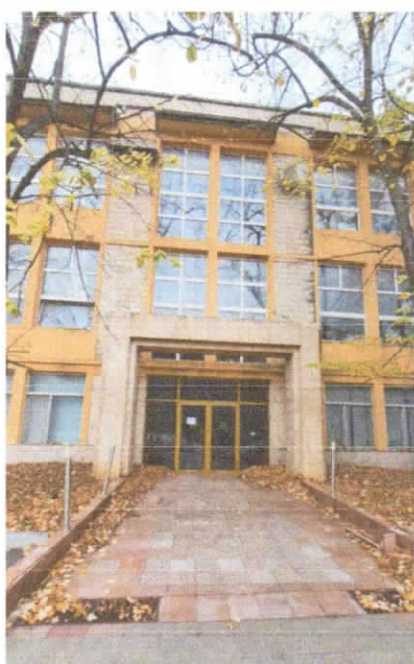
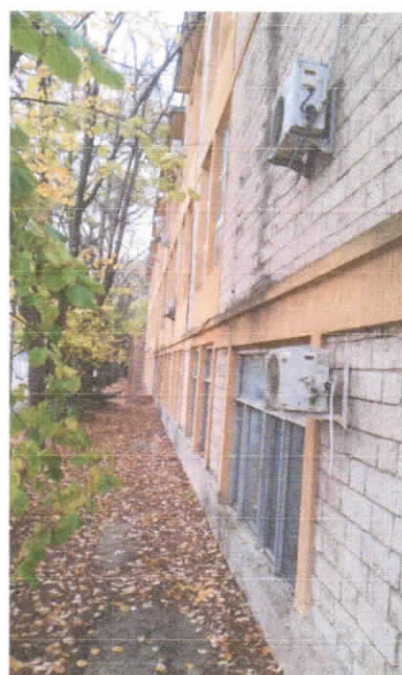
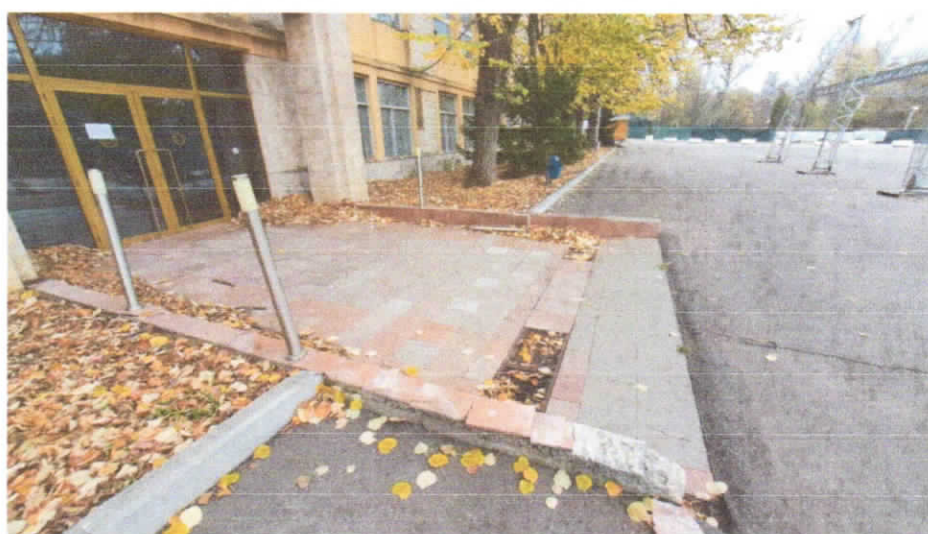
Foto nr. 10; 11; 12; 13. Fațada din partea de Sud-Vest (vederi generale). Intrarea la demisolul clădirii.

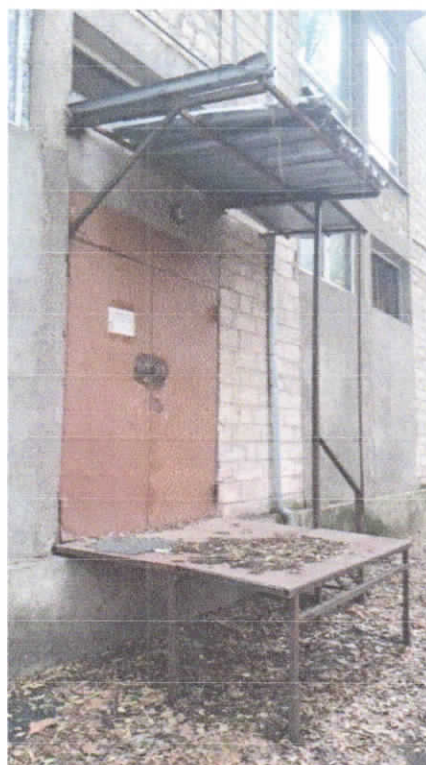
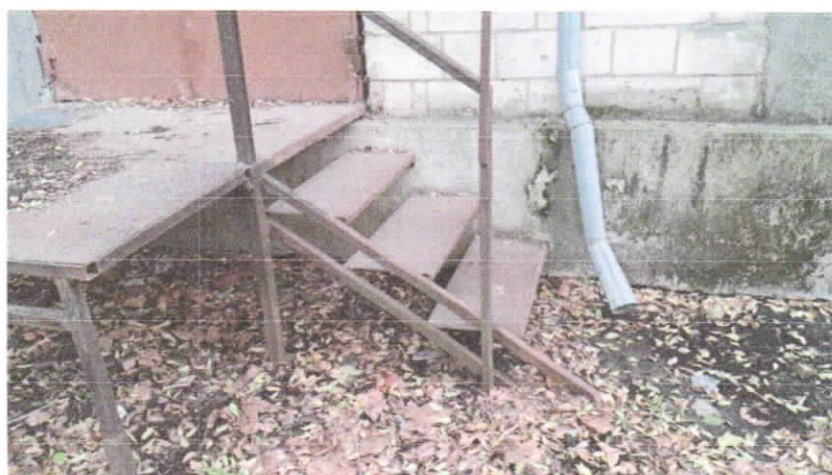
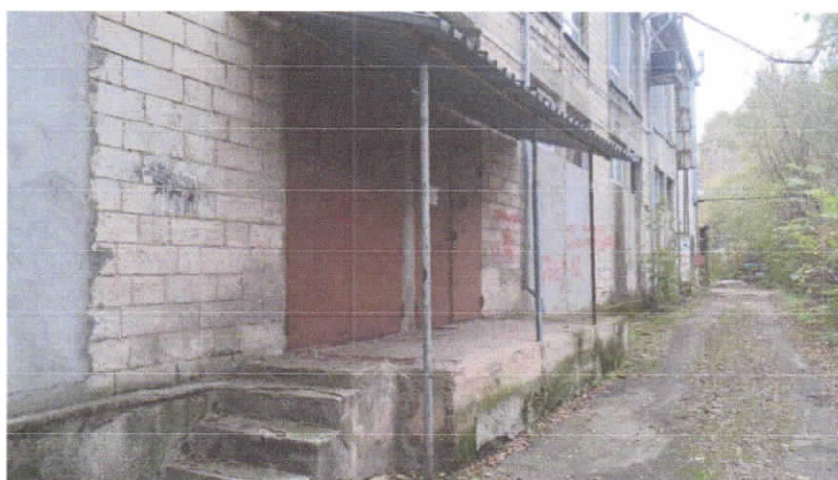
Foto nr. 4; 5; 6. Intrările de serviciu la parter amplasate în partea de Nord-Est a clădirii. Deteriorări și degradări ale pragurilor de intrare, elementelor de oțel ale scărilor și copertinelor, învelitorii copertinelor.
