# RAPORT DE EXPERTIZĂ TEHNICĂ

cu privire la starea tehnică a construcției și  
posibilitatea efectuării lucrărilor de reparație,  
reabilitare și modernizare a bunului imobil cu  
nr. cadastral 9603204.320.01 din UTA  
Găgăuzia, or. Vulcănești str. Caguliscaia, 62

Beneficiar:	IP Oficiul Național pentru Dezvoltarea Infrastructurii „Moldova-Proiect” IDNO: 1024601000231
Prestator:	S.R.L. "BAUCONSULT GROUP"
Expert Tehnic:	Cutia Evgheni , dr. ing. (certificat de atestare Seria 2025-ET nr.0013) Cumpătă Vasile, ing.

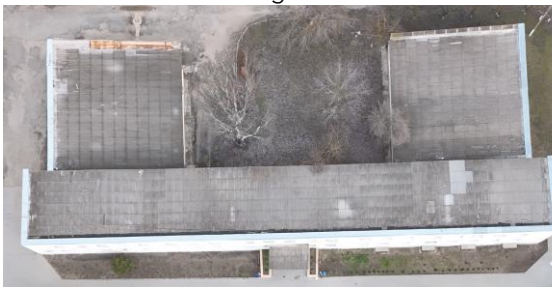
Figura A. 6

parapetelor și a planșeului superior, a fost cel mai probabil de tip terasă. Accesul în spațiul acoperișului nu a fost posibil, motiv pentru care structura portantă a acoperișului nu a putut fi determinată direct în cadrul examinării vizuale. Din imaginile de ansamblu și din observațiile efectuate se constată existența unei învelitori cu pante mici, cu sectoare peticite/local reparate, fără un sistem constructiv clar de scurgere organizată, ceea ce favorizează stagnarea locală a apelor și infiltrațiile prin zonele vulnerabile ale învelitorii și ale racordurilor la atice/parapeți (fig. A.5-A.14, A.18-A.30).

2.3.2 Acoperirea existentă, realizată din foi ondulate de azbociment montate peste alcătuirea existentă a acoperișului cu pantă redusă, nu asigură etanșeitățile necesare și nu rezolvă corespunzător evacuarea apelor pluviale. În consecință, se recomandă desfacerea integrală a acoperirii existente, inclusiv a elementelor improvizate, a racordurilor necorespunzătoare și a tuturor straturilor degradate sau nefuncționale, până la suportul portant. Demontarea foilor de azbociment se va executa de către operator economic specializat, cu respectarea cerințelor de securitate și de gestionare a deșeurilor rezultate.

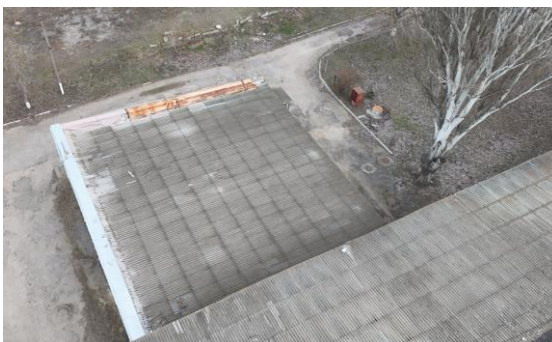
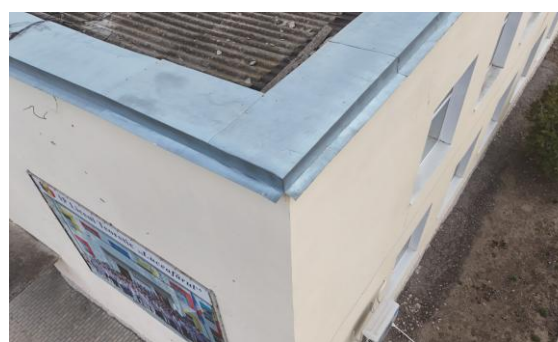
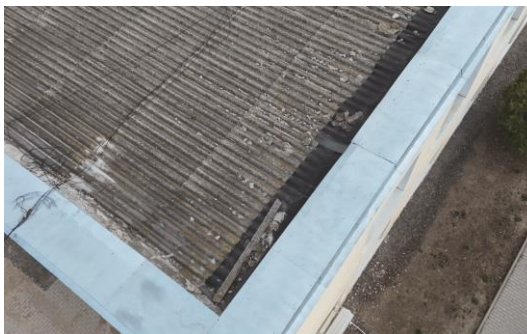
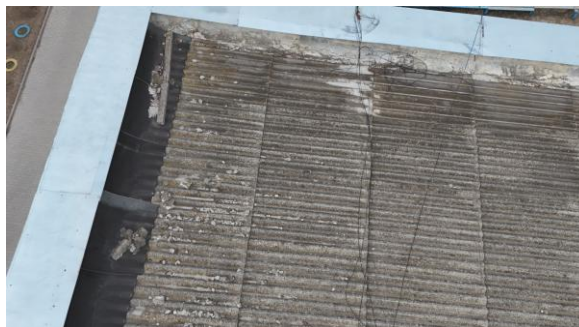
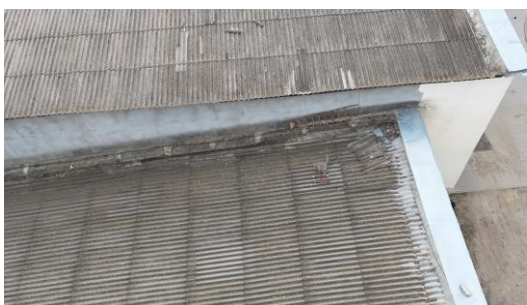
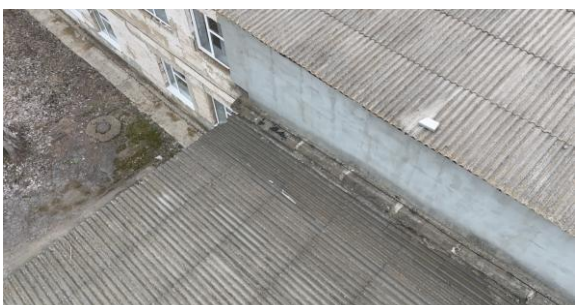
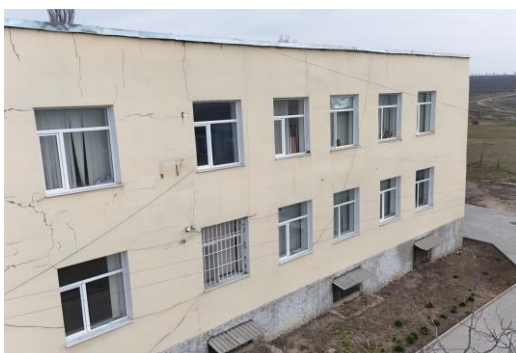
- 2.2.3 Un neajuns tehnic major constatat îl reprezintă lipsa sistemului organizat de colectare și evacuare a apelor pluviale de pe acoperiș. Nu sunt prezente jgheaburi și burlane funcționale care să asigure captarea și evacuarea controlată a apelor meteorice, iar această situație conduce la umezirea repetată a zonelor de cornișă/atic, a fațadelor și a terenului adiacent construcției, cu efect direct asupra degradării finisajelor exterioare și a zonelor de la baza pereților (fig. A.8-A.14, A.18-A.30, A.36-A.41).

- 2.3.3 Pentru eliminarea definitivă a cauzei principale a infiltrațiilor, expertiza tehnică consideră justificată și tehnic oportună înlocuirea soluției actuale de acoperire cu un acoperiș tip șarpantă ventilată, executat în baza unui proiect de rezistență și a detaliilor de execuție. Șarpanta se recomandă a fi realizată din lemn de rășinoase clasa minimă C24, uscat tehnic, tratat ignifug și bioprotector, cu asigurarea rigidizării spațiale și a transmiterii corecte a încărcărilor către elementele portante ale clădirii. În proiect se vor prevedea soluții pentru instalarea panourilor fotovoltaice. Proiectantul va include în calcule sarcinile suplimentare aferente sistemului fotovoltaic și va prevedea elemente necesare pentru susținerea și rigidizarea acestora.

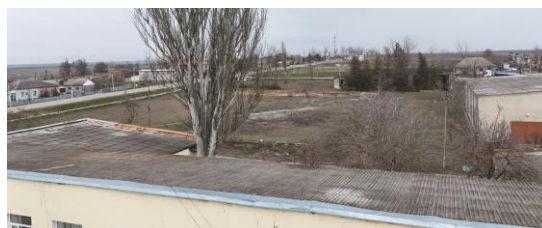
Figura A. 15

2.2.1 În ansamblu, starea tehnică a clădirii poate fi apreciată ca satisfăcătoare, construcția păstrându-și alcătuirea structurală generală și capacitatea de exploatare curentă. La data examinării nu s-au evidențiat tasări diferențiate active, deplasări de ansamblu, înclinări ale pereților sau deschideri neuniforme ale rosturilor dintre blocuri care să indice o comportare structurală defavorabilă. Rosturile dintre blocuri, atât la interior, cât și la exterior, se prezintă în general rectiliniu, fără semne evidente de deplasare relativă. De asemenea, în spațiile interioare examinate nu s-au observat fisuri structurale pronunțate; finisajele interioare prezintă, în general, o stare de întreținere relativ bună, ceea ce indică executarea periodică a unor lucrări de reparație curentă (fig. A.15, A.17, A.31-A.42, A.46-A.49, A.52-A.57).

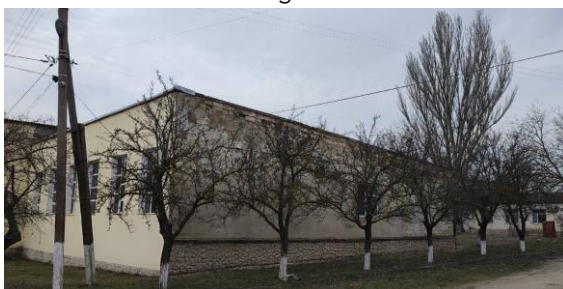
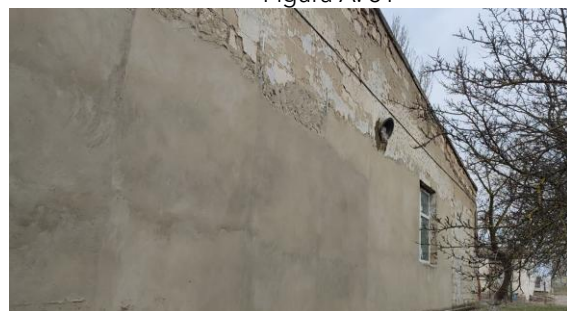
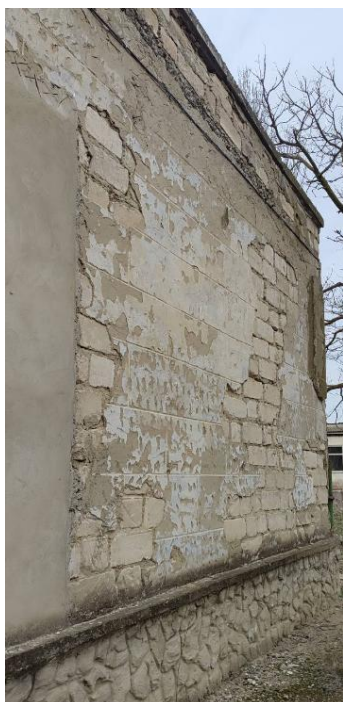
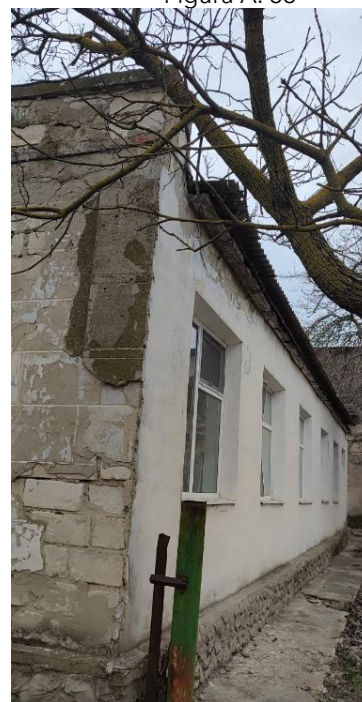
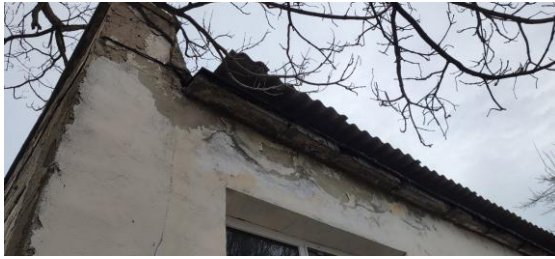
fisuri ar avea caracter structural. Aspectul degradărilor indică, cu probabilitate ridicată, o alcătuire sau o execuție necorespunzătoare a stratului suport/armat și o comportare defavorabilă sub acțiunea variațiilor termice, a ciclurilor îngheț-dezghet și a radiației solare. Pe fațadele laterale și posterioare, care nu sunt termoizolate, se constată desprinderi extinse de tencuială, degradarea stratului de protecție, expunerea locală a zidăriei din piatră de calcar și degradări pronunțate în zona superioară a pereților, sub streșini și la racordul cu acoperișul (fig. A.31-A.42, A.53).

- 2.3.13 Fațadele se vor supune unei reabilitări complete a stratului exterior de protecție. Se vor îndepărta toate tencuielile neaderente, desprinse sau fisurate, se vor curăța și reface rosturile degradate, iar zonele cu zidărie aparentă din piatră de calcar se vor repara cu materiale compatibile. În zonele superioare, afectate de umezeală și spălări de mortar, se vor executa lucrări locale de refacere și protecție înaintea aplicării noului sistem de finisaj.

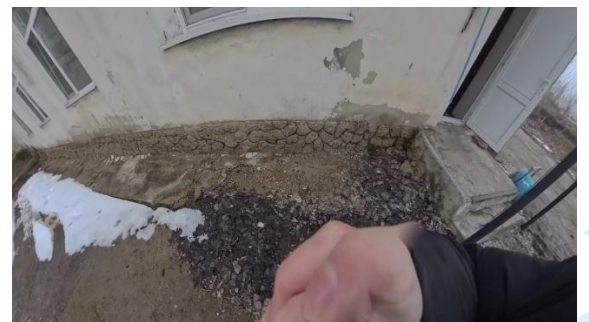
Figura A. 58

- 2.2.5 La nivelul subsolului s-au constatat zone de umezeală persistentă și semne de infiltrare a apei prin pereții exteriori aflați în contact cu terenul, manifestate prin umezirea suprafețelor, desprinderi locale ale tencuielii și degradarea finisajelor din zona inferioară. Cauza principală a acestui fenomen este apreciată ca fiind lipsa, pe sectoare întinse, a pereului perimetral și/sau starea degradată a acestuia, coroborată cu absența unui sistem eficient de colectare și evacuare a apelor pluviale. În consecință, apele meteorice se infiltrează în imediata vecinătate a fundațiilor și a pereților de subsol, menținând un regim de umiditate ridicat la baza clădirii (fig. A.58-A.59).

- 2.3.11 În zona subsolului se impune eliminarea cauzelor care întrețin regimul ridicat de umiditate la baza construcției. În acest scop, se recomandă executarea/refacerea pereului perimetral din beton pe întreg conturul clădirii, cu lățimea minimă de 1,00 m, grosimea de 100-120 mm, pe strat suport din piatră spartă compactată de 100-150 mm, cu rosturi de contracție la 2,0-2,5 m și cu pantă de minimum 2% de la clădire spre exterior. Terenul adiacent se va modela astfel încât apele de suprafață să fie îndepărtate de construcție.
