## **RAPORT DE EXPERTIZĂ TEHNICĂ**

**”Expertiza tehnica a podului rutier de pe str. Griviței  
or. Cahul,,**

Obiect nr. 002/03-2018-ET

**Societatea cu Răspundere Limitată  
„ASTRAL-PROIECT”  
Licența seria AMMI Nr. 056161 din 29.09.2017**

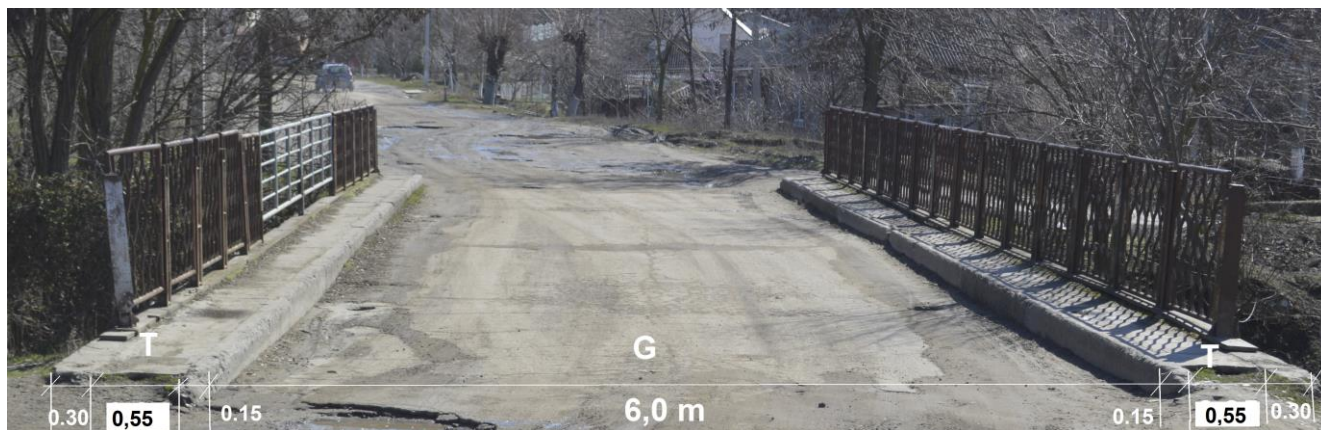
De facto gabaritul de pe pod din str. Griviței or. Cahul este de G- 6+2x1,0m, care **nu corespunde** cerințelor geometriei de gabarit conform SNIP 2.05.03-84 tab.1 Anexa 1, ajustat la categoria tehnică de drum clasifică drept ”*Stradă din intravilan*” (vezi fig. 2.2.1), conform normativelor gabaritul de pe pod trebuie să fie minim de G-10+2x1,50.

Fig.2.2.1 Dimensionarea gabaritului de pe podul existent str. Griviței.

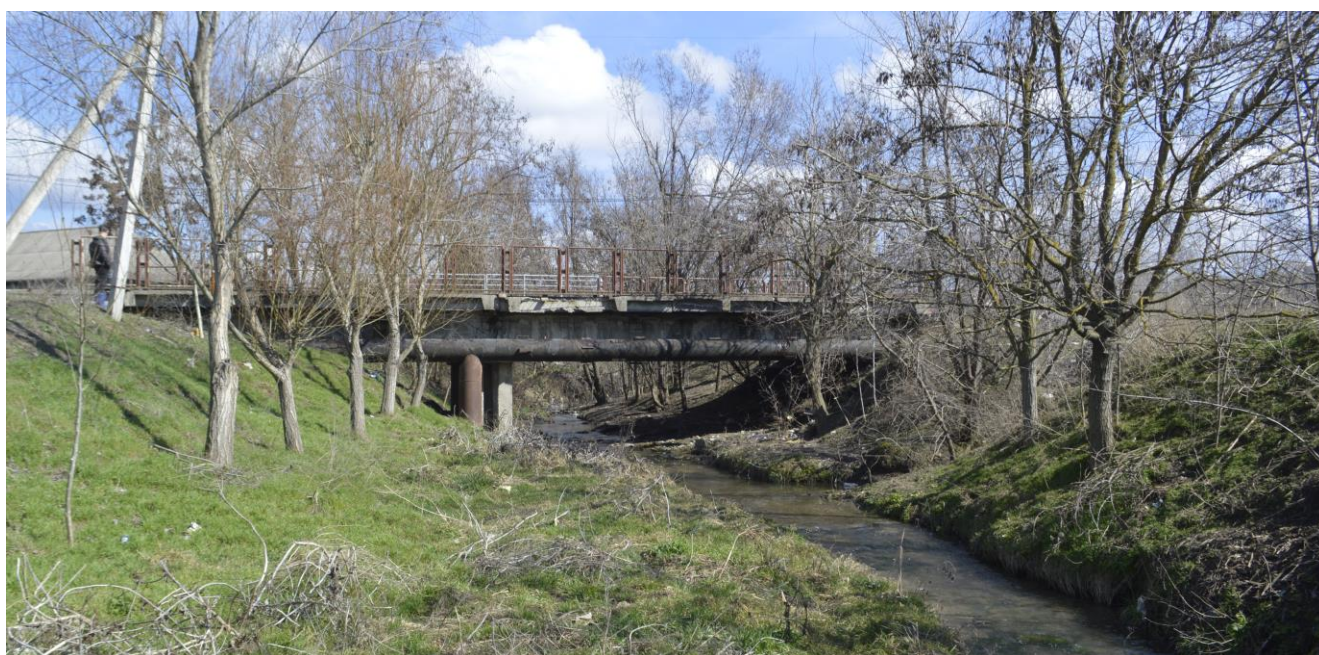
Fig.3.3.1 Vedere din aval a albiei pod str. Griviţei.

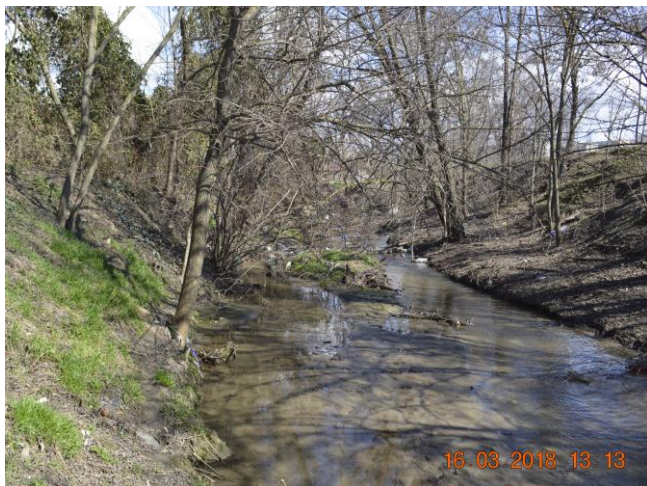
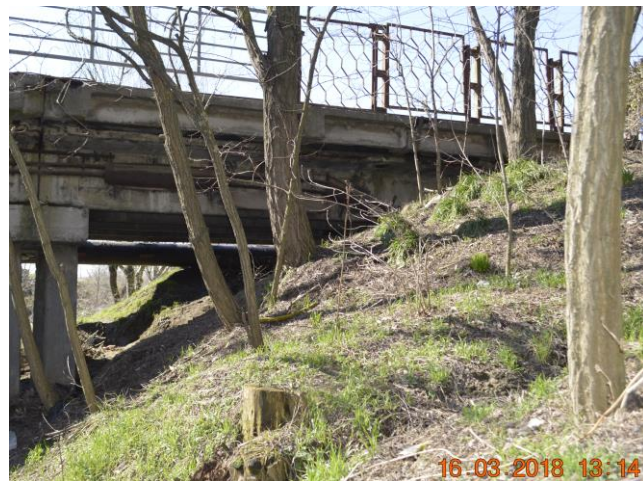
Fig. 3.3.2 Vedere din aval a albiei pod str. Griviței. Consolidare taluz dreapta

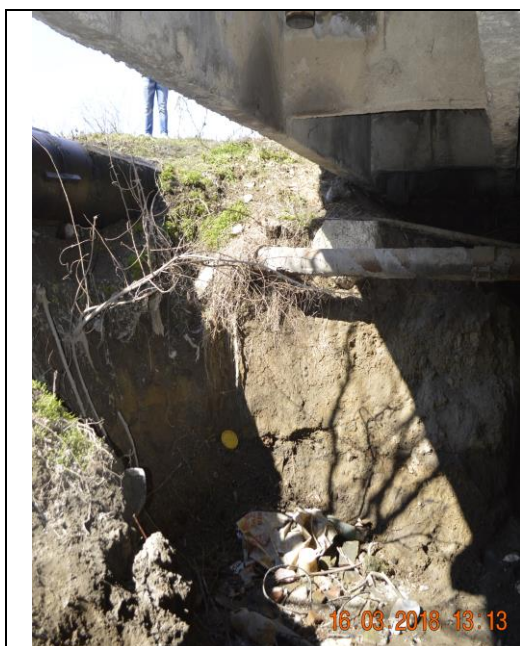
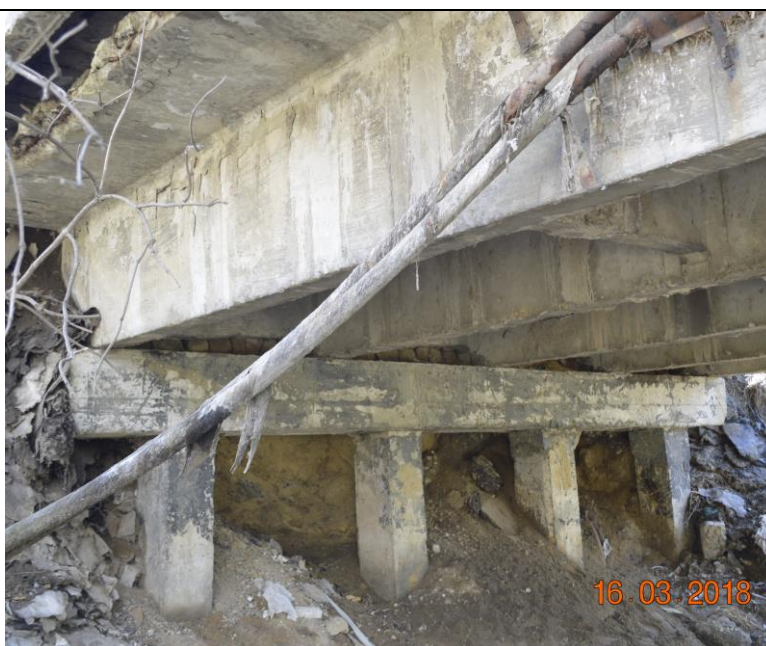
Din motive de neîntreținere a carosabilului de pe pod și a sistemelor de captare și evacuare a apelor pluviale (de suprafață) – gurilor/tuburilor de scurgere degradate 100%, lipsa sistemelor de cascări etc, sau produs eroziuni masive în zona sfertului de con a podului și a zonei de acțiune a culeelor în limita albiei de sub pod (vezi fig. 3.3.3).

Fig.3.3.3 Afuieri și spălarea sferutilor de con și a racordării culeelor C1 și C2

De menționat că afuierea și degradarea albiei de sub pod și a racordărilor pot duce la degradarea în masă a racordărilor și culeelor la pod, aprecierea de degradare este în limita și condițiile descrise în cap.4 a VSN 4-81 și poate fi caracterizată ca **nesatisfăcătoare – sunt necesare lucrări de reconstrucție și consolidare a albiei de sub pod.**

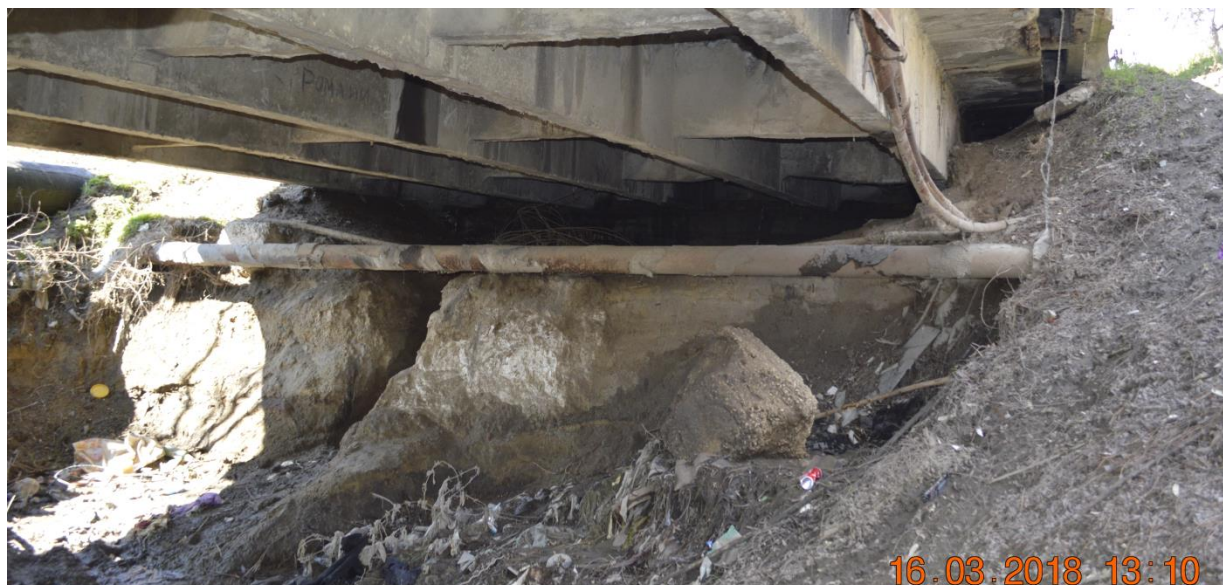
Fig.3.4.1.1 Vedere culee C1, situație existentă.

La momentul examinării culeei podului "C1" de la racordarea cu str. Nufărul Alb, se poate observa înoroirea culeei cu pământ rambleat în procesul de execuție a sfertului de con și în oroirea în perioada de exploatare cu gunoi și noroi captat de pe carosabilul și suprafețele adiacente capătului de pod, la examinarea elementelor culeei C1 se observă și un șir de rețele ingineresti, apeduct, cablu electricitate, telecom și internet, care îngreunează accesul și exploatarea culeei

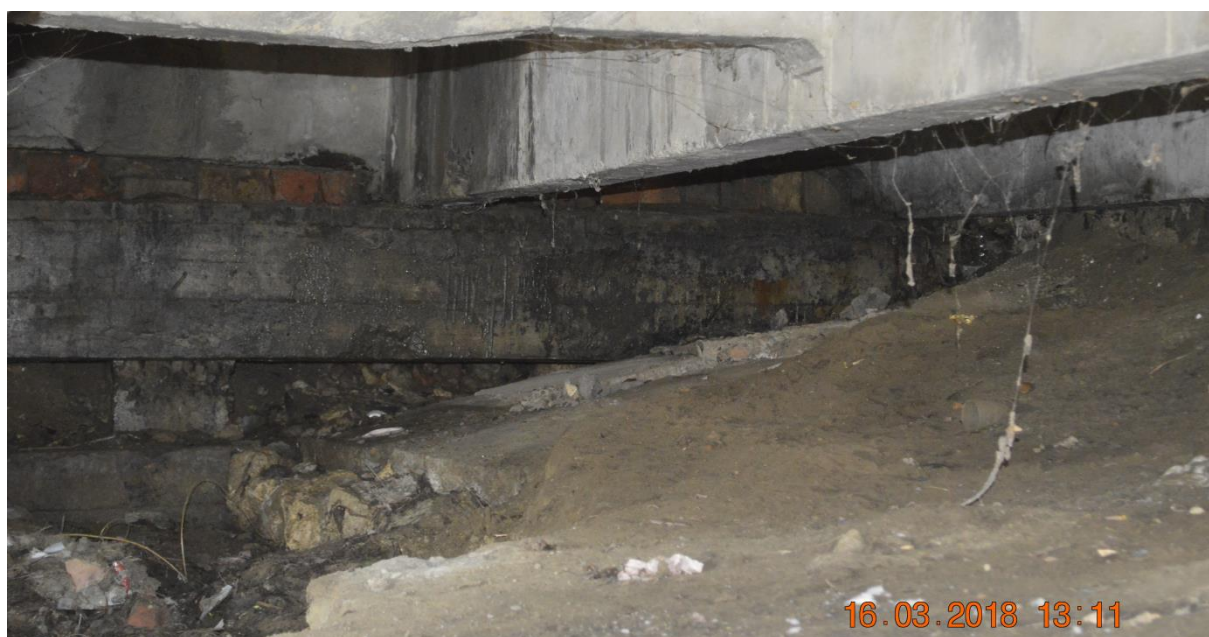
Fig.3.4.1.2 Starea tehnică a zonei de reazem a construcției de pod.

În zona de reazem grindă rigla culeei C1 se poate observa spălarea pământului din spatele culeei și blocarea afuierei acestuia prin plasarea cu cărămizi, ceea ce dovedește faptul că la pod lipsește sistemul de racordare rampă cale de acces (fig.3.4.1.2), lipsa aparatelor de reazem, lipsa elementelor banchetei cuzenețelor pentru redarea de declivități transversale a suprastructurii, sunt - ***necesare lucrări de reconstrucție sau lucrări capitale de consolidare și amenajare a culeei C1.***

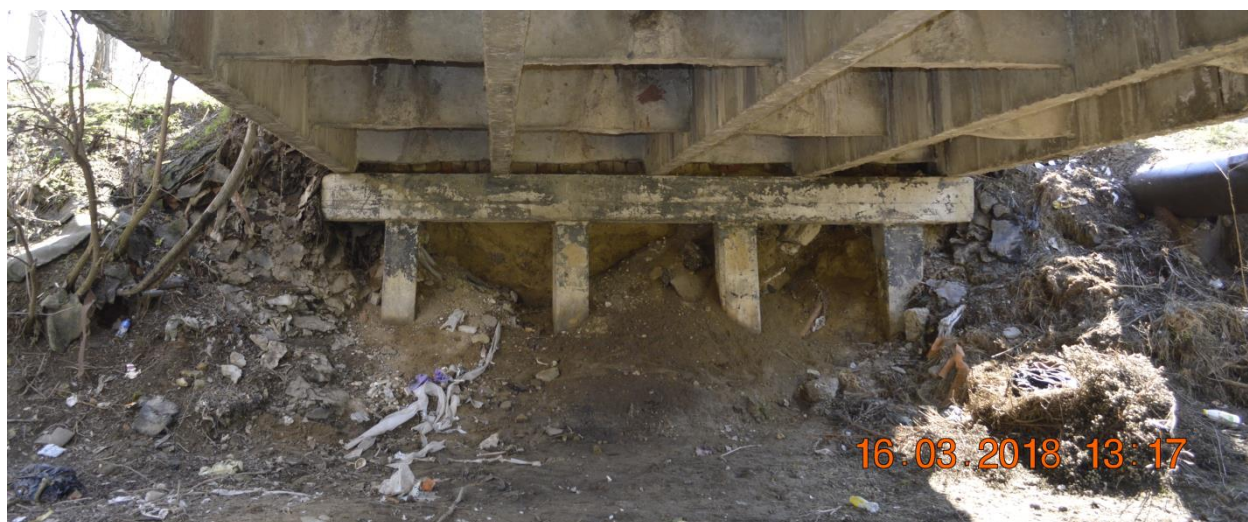
Fig. 3.4.2.1 Starea tehnică a culeei C2. Vedere generală.

De menționat că însăși elementele (piloților și riglei) culeelor C1 și C2 sunt în stare satisfăcătoare, se observă unele dislocări a stratului de protecție, fisuri mici în zonele de încastrare – sunt necesare lucrări de reparație.

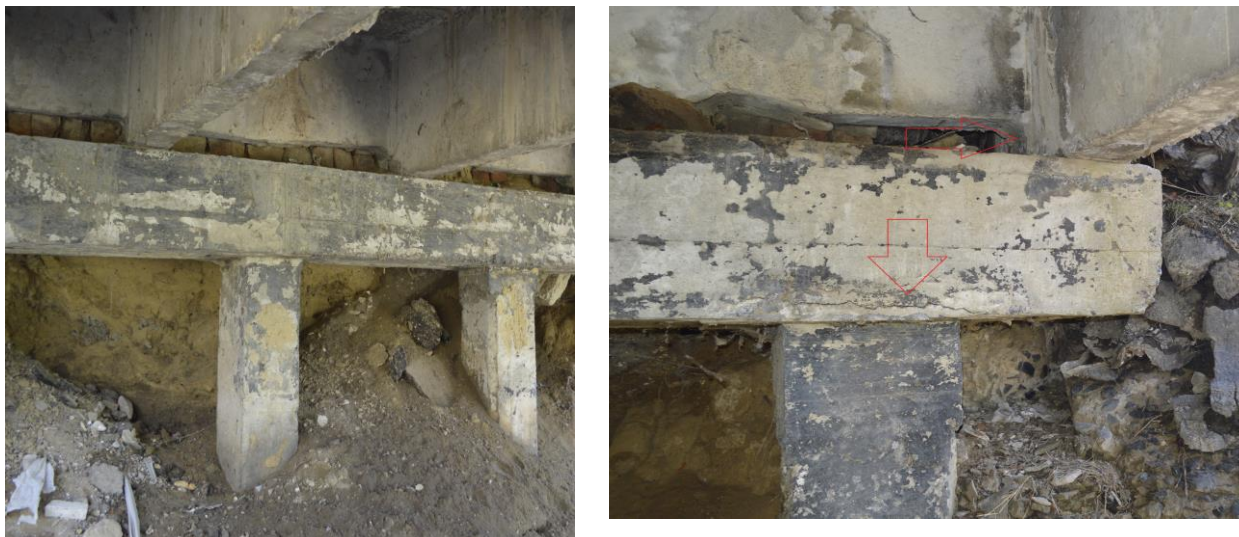
Pentru împiedicarea afuierii pământului din spatele culeii, sa făcut o căptușeală din cărămidă sau bucăți de piatră și beton asfaltic (fig.3.4.2.3), care la fel este degradată.

Fig.3.4.2.3. Starea tehnică culee C2. Degradare afuieră terasamentului din spatele culeei.

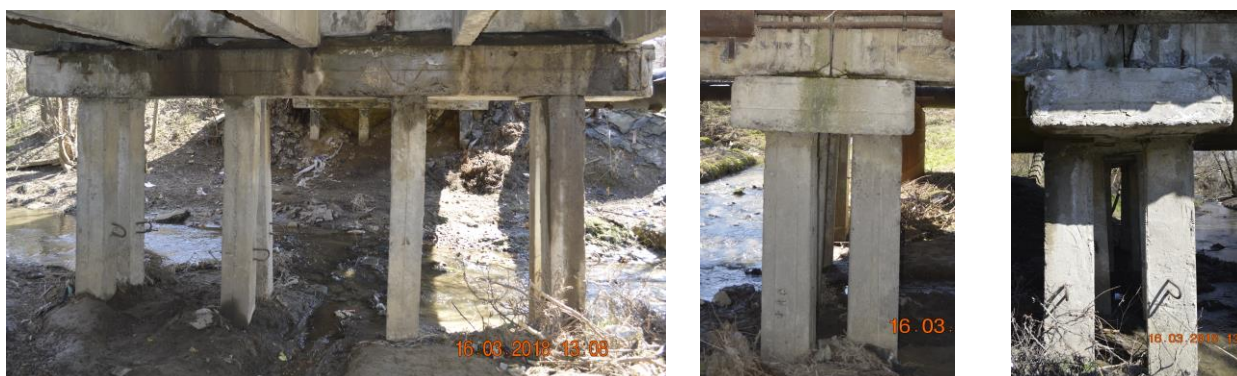
Fig. 3.4.3.1 Vedere existentă a pilei podului P1. Vedere elevație. Vedere pila amonte. Vedere pilă aval.

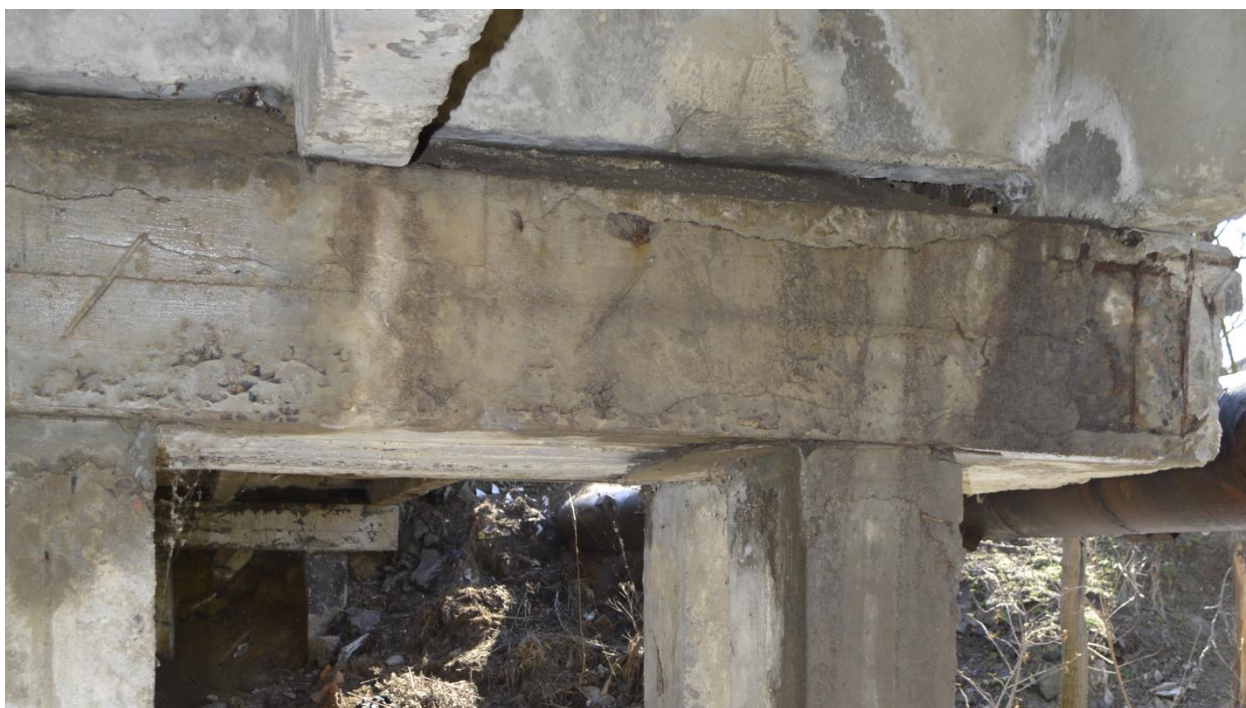
Cele mai evidente degradări a pilei de pod P1, sunt evidențiate prin:

- dislocarea/așchierea betonului stratului de protecție în deosebi a zonelor monolitizate de unificare a piloților cu rigla pilei;
- dislocarea și așchierea betonului în zona de reazem a grinzilor, rezultate din lipsa aparatelor de reazem și a rosturilor de dilatație;

- suprafețe înoroite a suprafeței de cuzenet a riglei pilei, suprafețe umede, datorate lipsei rostului de dilatației, lipsa hidroizolației și lipsei întreținerii sezoniere;

- fisuri orizontale în zona de sus a riglei, distrugerea stratului de protecție, corodarea armăturii;
- afuierea zonei de albie a pilei P1, lipsa sistemelor de regularizare a albiei, lipsa sistemelor de captare și redirectionare a apelor pluviale dintre culee C1 și pilă P1.

Fig.3.4.3.3 Pila P1. Degradarea capelor de pilă. Fisuri. Dislocări și aschieri a stratului de protecție. Corodarea armăturii. Înoroirea zonei de cuzenet.

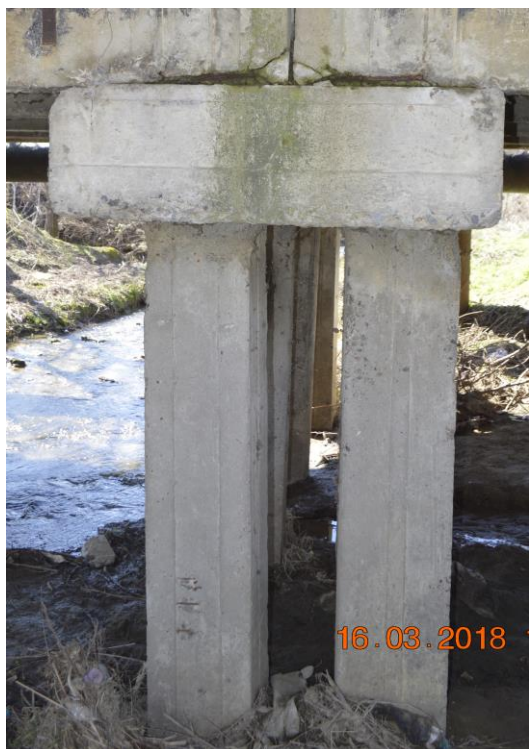
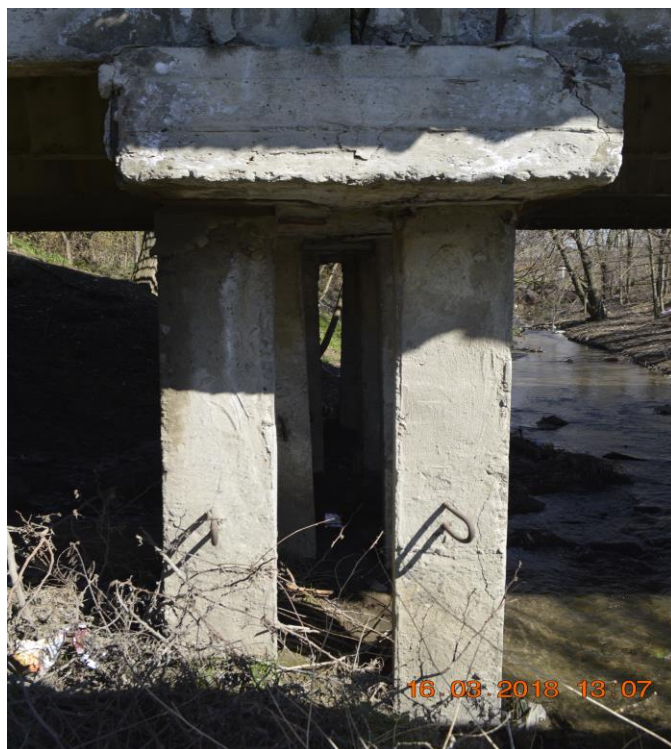
Fig.3.4.3.4 Situație existentă pila P1. Secțiune amonte. Secțiune aval.

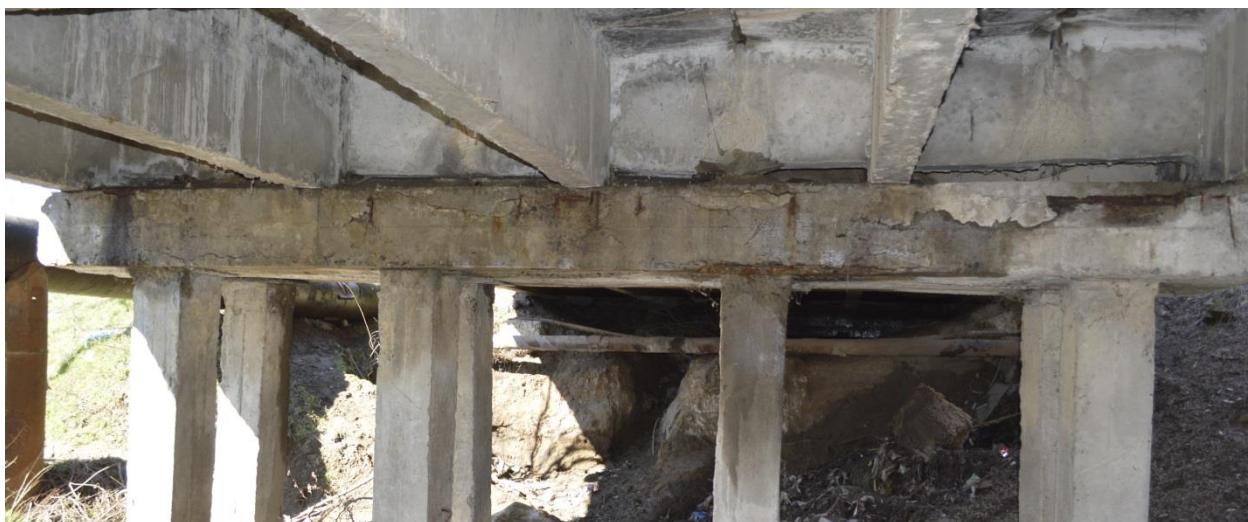
Fig.3.4.3.5 Situație elevație pilă vedere culeea C2 spre pila P1.

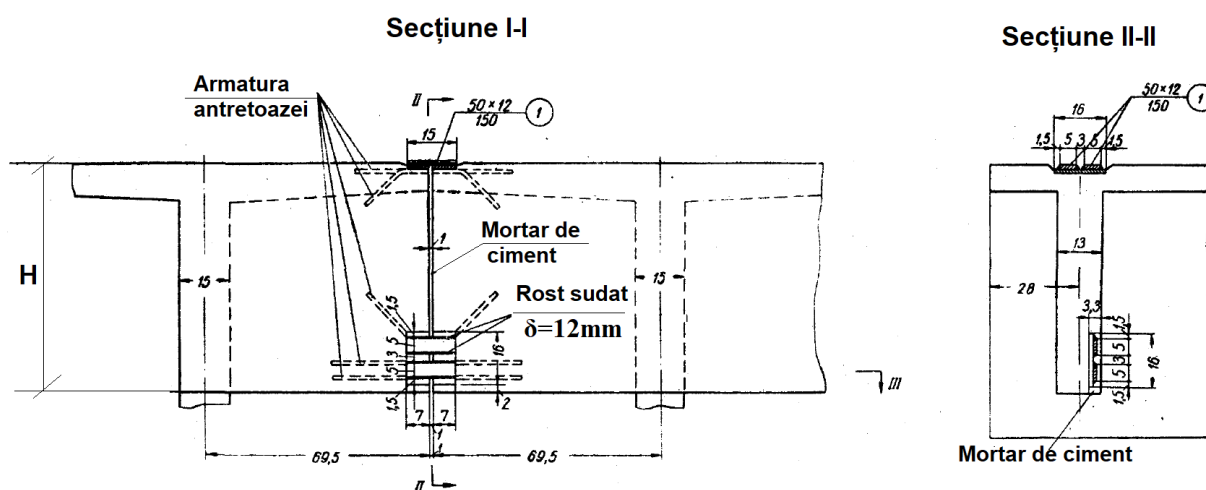
Alcătuirea de gabarit a suprastructurii sunt formate dintru ansamblu de 5 grinzi pentru fiecare deschidere Nr.1 și Nr.2 (vezi fig.3.4.2), îmbinate și unificate prin intermediul antretoazelor cu rosturi monolitizate și plăci sudate (fig.3.4.1), de menționat că practic toate aceste îmbinări au urme de corozie și micșorarea secțiunii sudate.

Fig.3.5.1 Îmbinarea și unificarea câmpului de grinzi a suprastructurii.

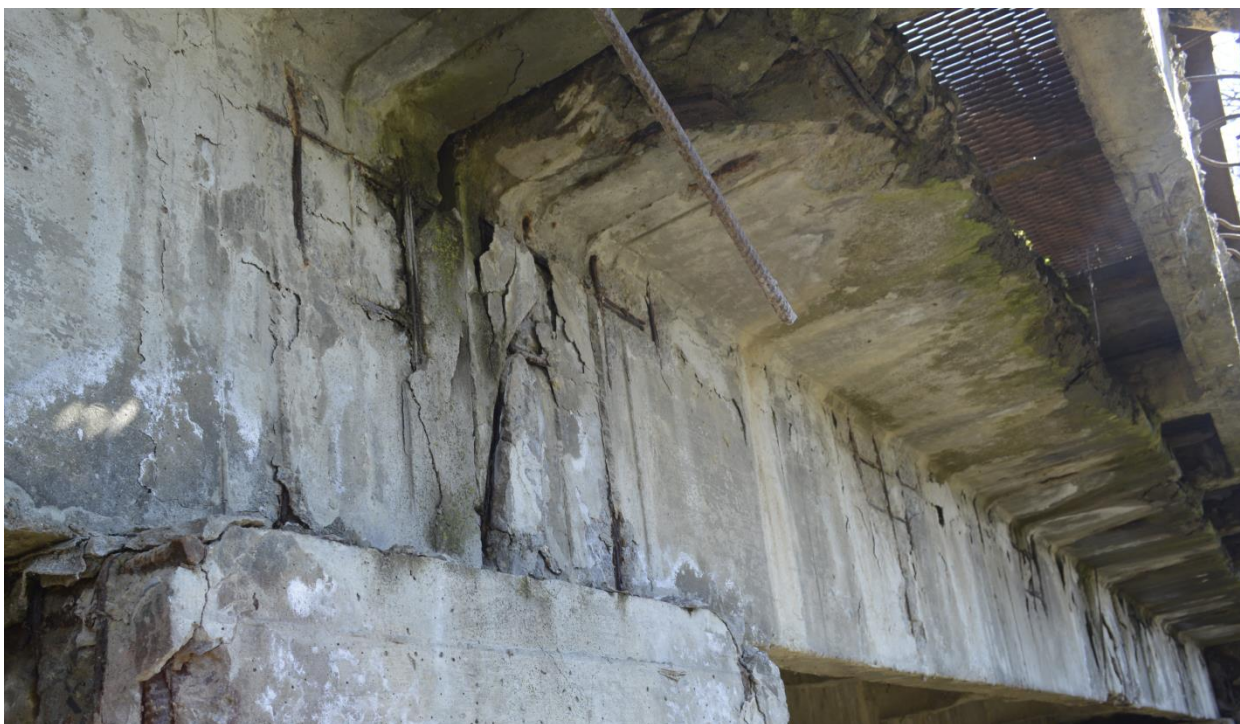
Degradările de beton și armatură a grinzilor sunt grave și se manifestă mai ales în zonele de rezemare, unde au loc infiltrații și lipsește stratul de acoperire a armăturii. Degradarea grinzilor poate fi stopată prin remedierea lor utilizând tehnologiile moderne, însă nu și înlăturarea săgeților.

Fig.3.5.3 Degradarea grinzii marginale deschiderea Nr.2 Grinda 10. Degradarea grinzilor Nr.5 și Nr.10 în zona de reazem.

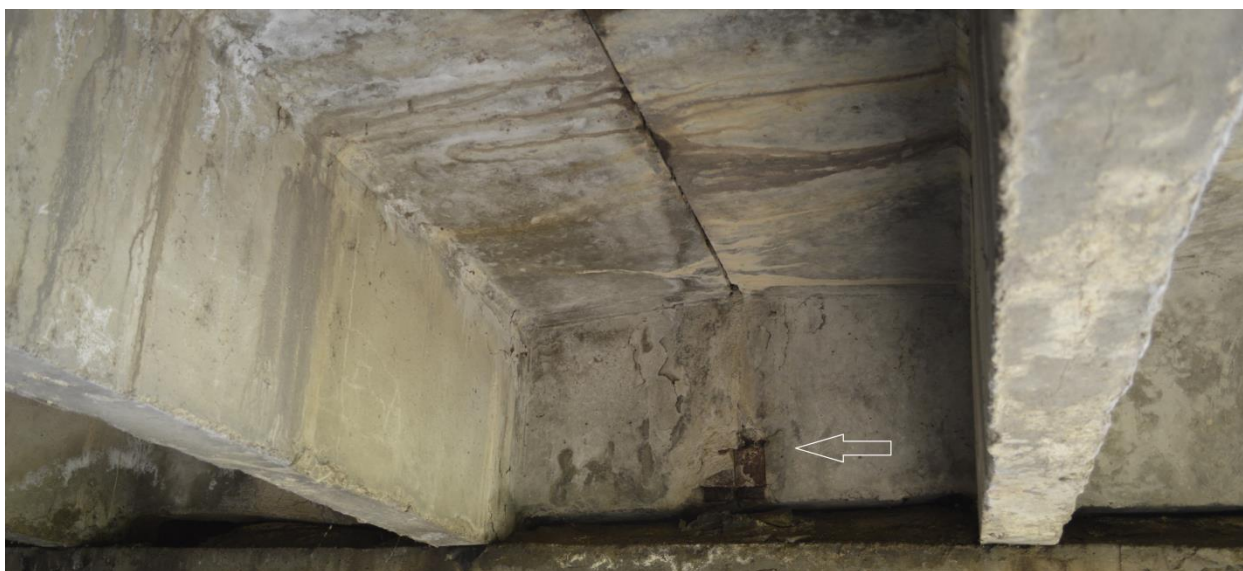
Fig.3.5.4 Degradarea și corodarea rosturilor de îmbinare a grinzilor. Corozia îmbinărilor sudate. Pete de săruri și de culoare cafenie, datorate lipsei hidroizolației și coroziei elementelor armate a plăcii suprastructurii.

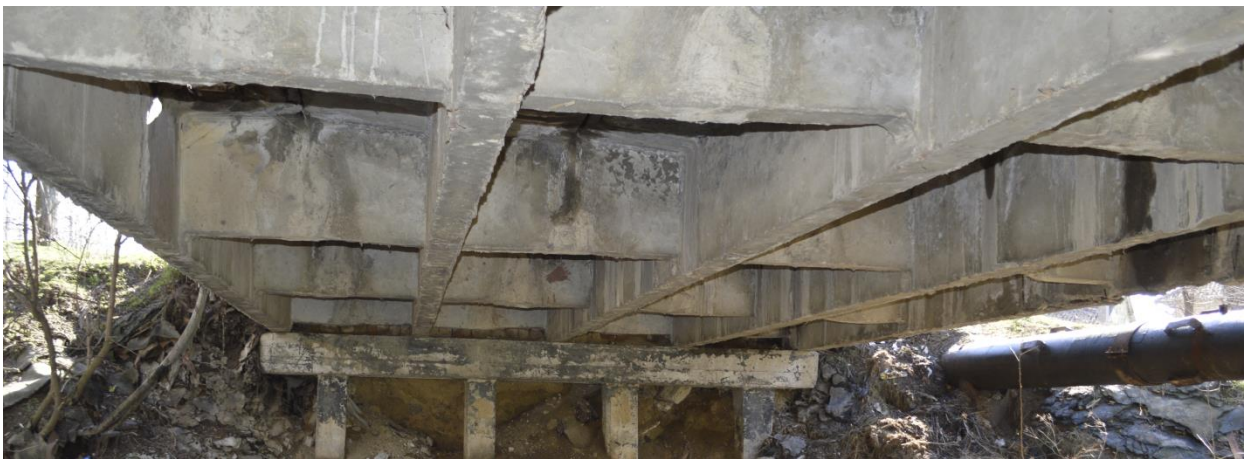
Fig. 3.5.5 Starea tehnică a suprastructurii deschiderii Nr.2. Grinzile nr.6-nr.10, degradare rosturi, pete albe de săruri și rugină, pete umede, contasăgeata.

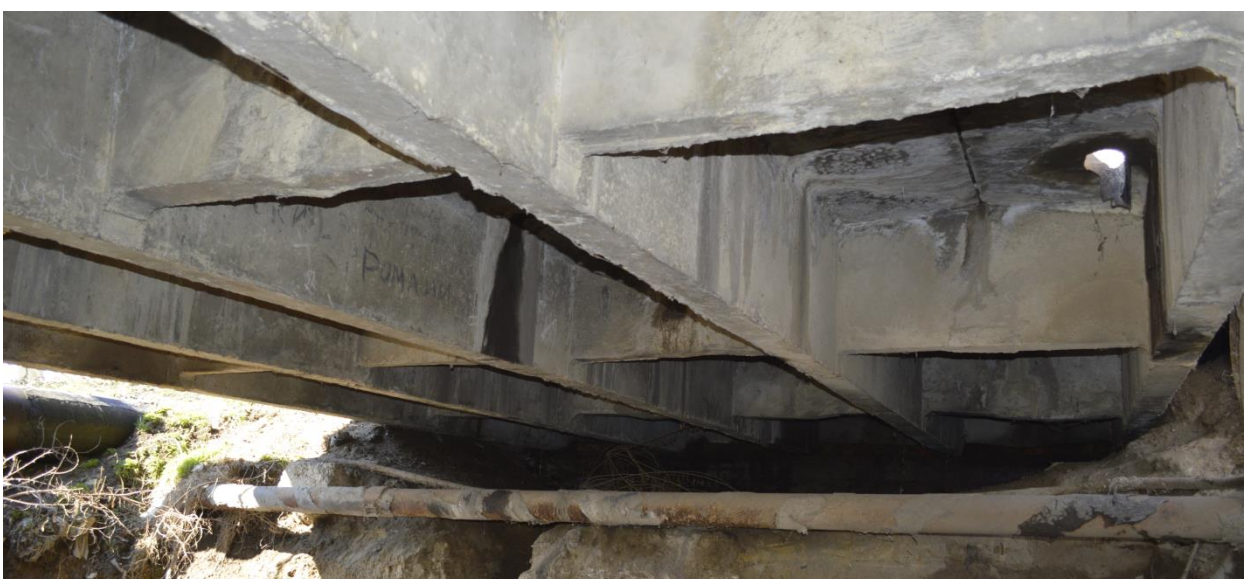
Fig. 3.5.6 Starea tehnică a suprastructurii deschiderii Nr.1. Grinzile nr.1-nr.5, degradare rosturi, etc, contasăgeata, lipsa gurilor de captare și scurgere a apelor.

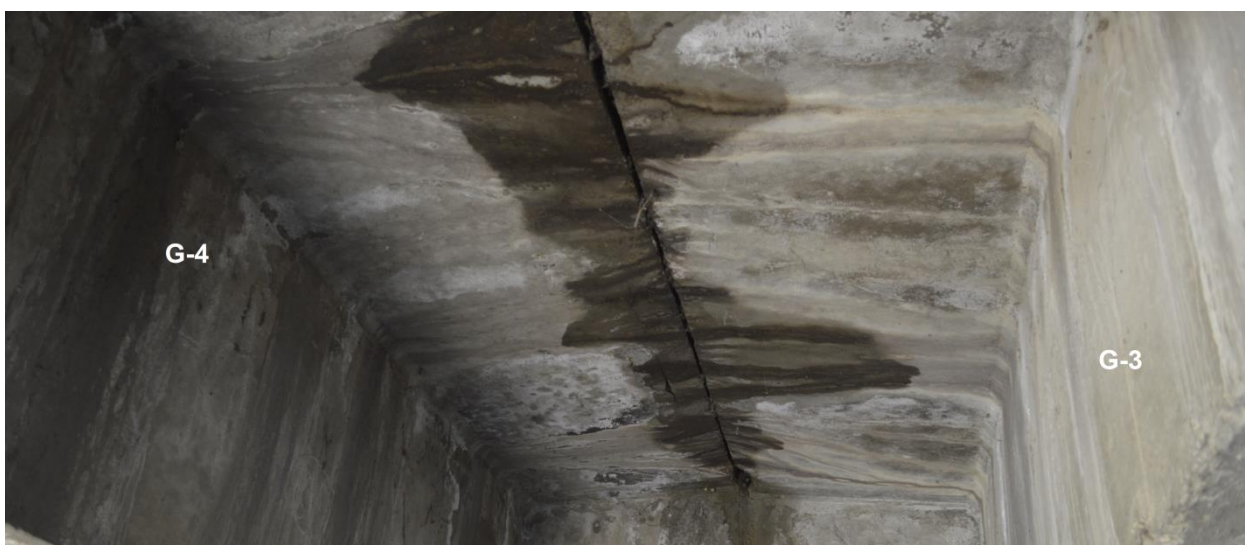
Fig. 3.5.7. Infiltrări de noroi și umitidate, săruri, rugină deschiderea Nr1, G3-G4.

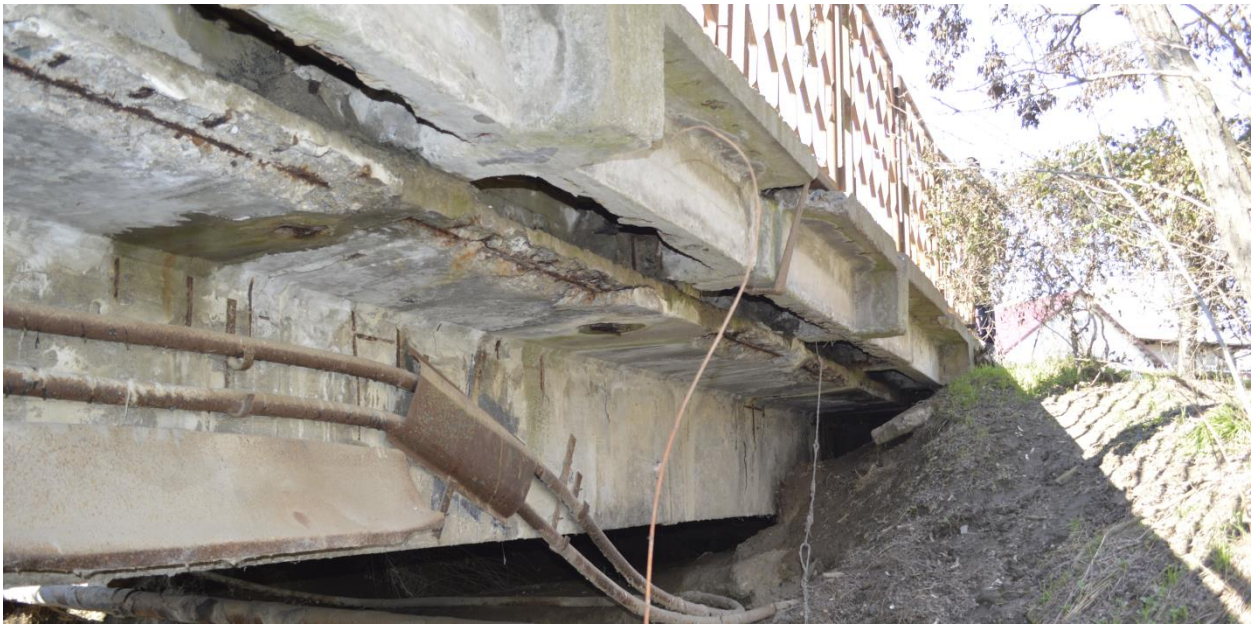
Fig.3.5.8. Degradarea grinzii marginale G1 deschiderea Nr.1, vedere amonte.  
Ancorarea de rețele ingineresti-cabluri electrice, optice etc., inoroirea grinzii cu  
pământ și gunoi, degradarea zonei de racordare grindă-placa de trotuar.

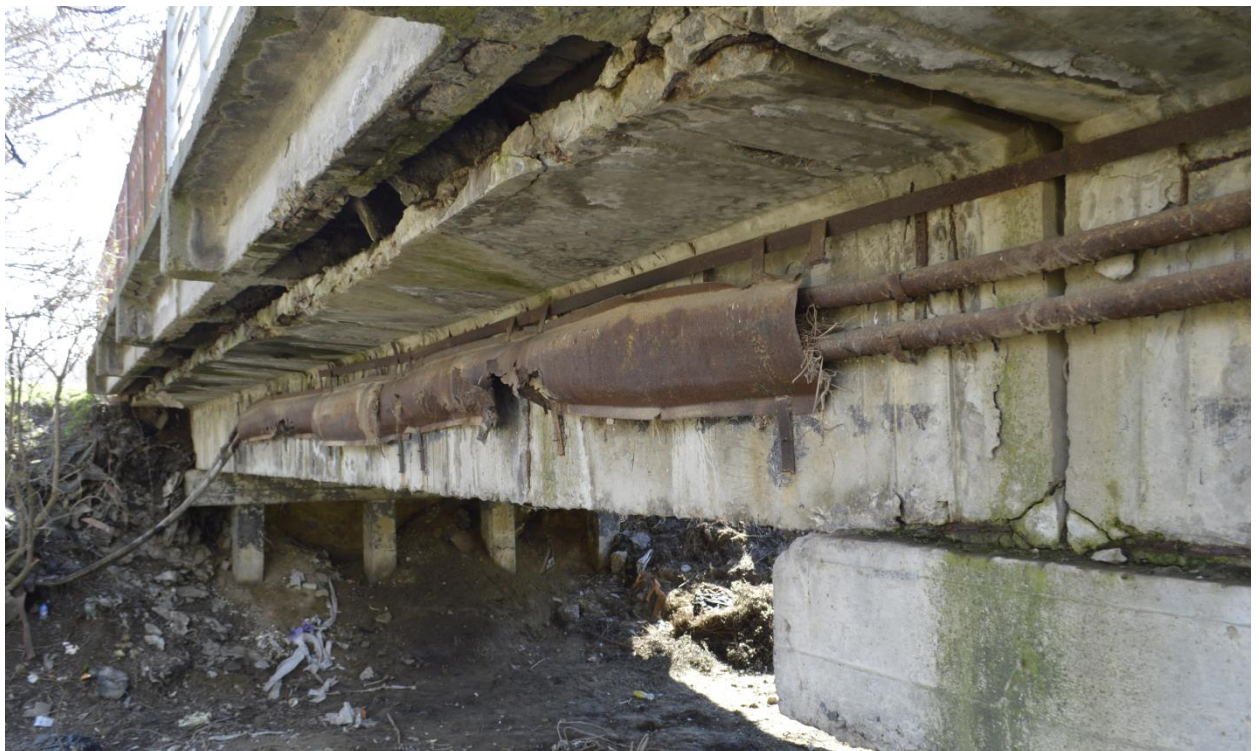
Fig.3.5.9. Degradarea grinzii marginale G6 deschiderea Nr.2, vedere amonte.  
Ancorarea de rețele ingineresti-cabluri electrice, optice etc., degradarea zonei  
grindă-placa de trotuar, degradarea consolii grinzii marginale și a zonei de reazem  
a grinzilor G1 și G6-ruperea și așchieria betonului.

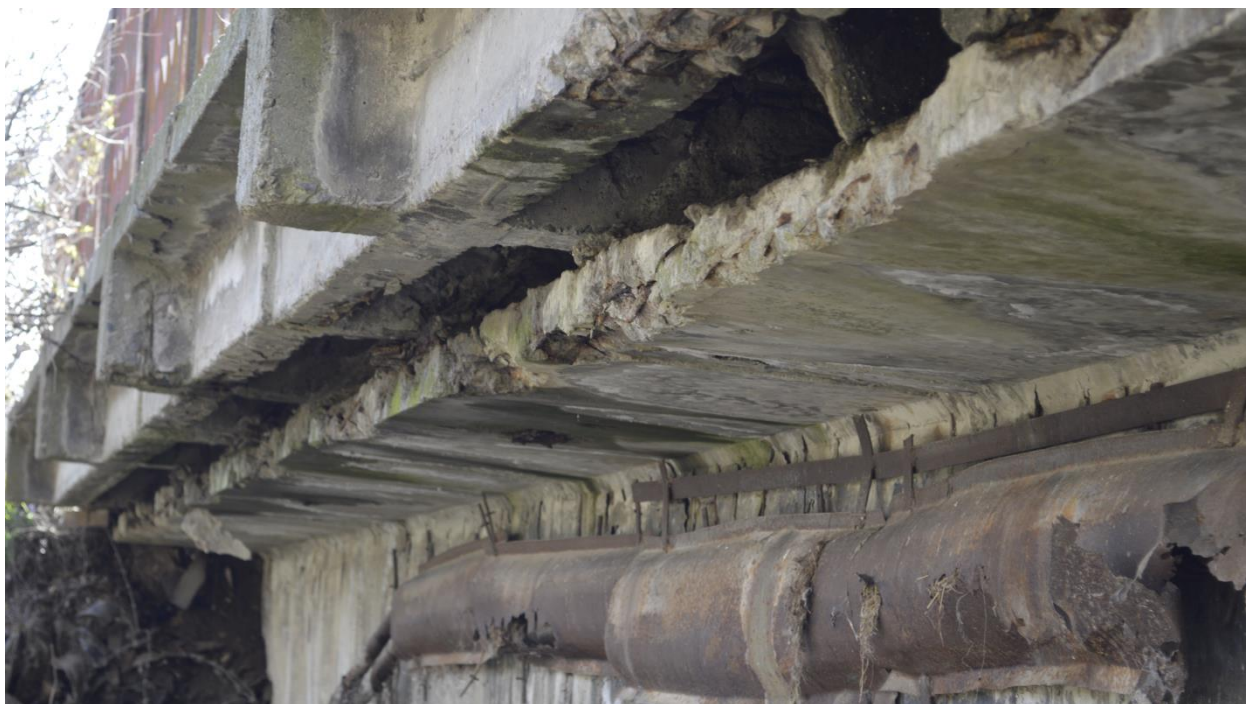
Fig.3.5.10. Degradarea 100% a zonelor de racordare grindă marginală placa prefabricată a trotuarelor. Disloarea și ruperea betonului, corodarea armăturii, infiltrarea de săruri, lipsa elementelor hidroizolante și de captare și evacuare a apelor.

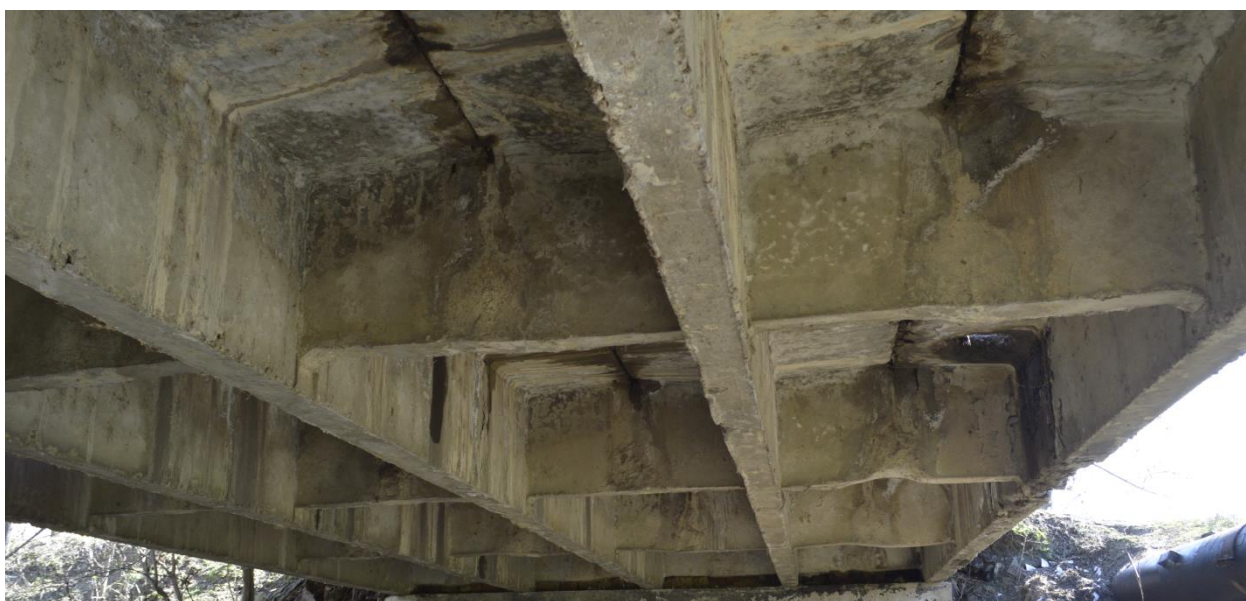
Fig. 3.5.11 Starea tehnică a suprastructurii deschiderii Nr.2. Grinzile nr.6-nr.10, degradare rosturi, infiltrarea de săruri și corodarea armăturii elementelor suprastruturii, contasăgeata, lipsa gurilor de captare și scurgere a apelor.

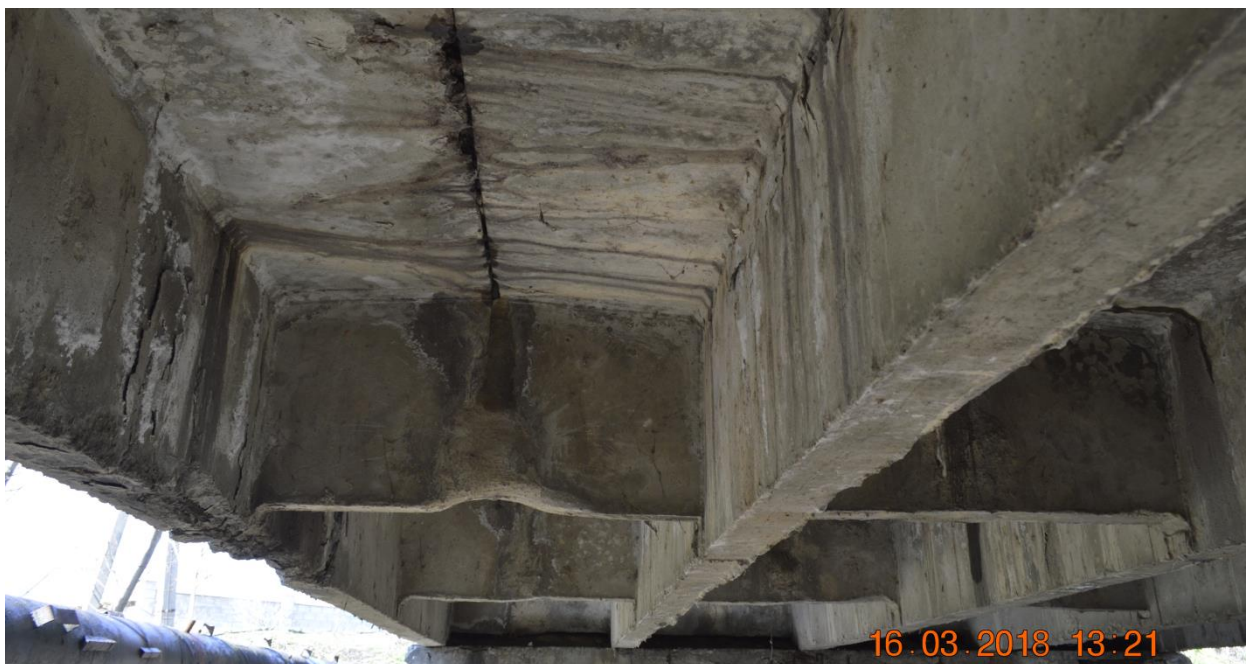
Fig. 3.5.12 Starea tehnică a suprastructurii deschiderii Nr.2. Grinzile nr.9-nr.10, degradare rosturi, infiltrarea de săruri și corodarea armăturii elementelor suprastruturii, contasăgeata, lipsa gurilor de captare și scurgere a apelor.

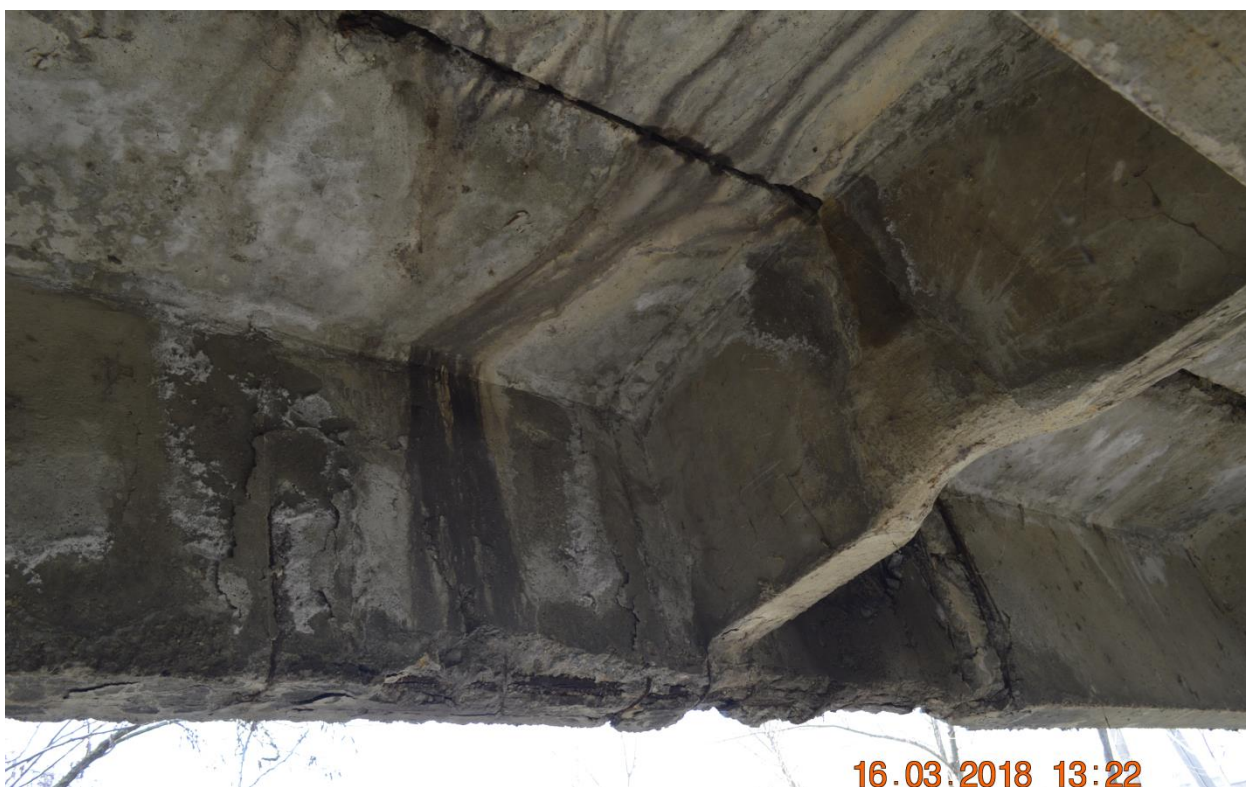
Fig. 3.5.13 Starea tehnică a suprastructurii deschiderii Nr.2. Grinda nr.10.

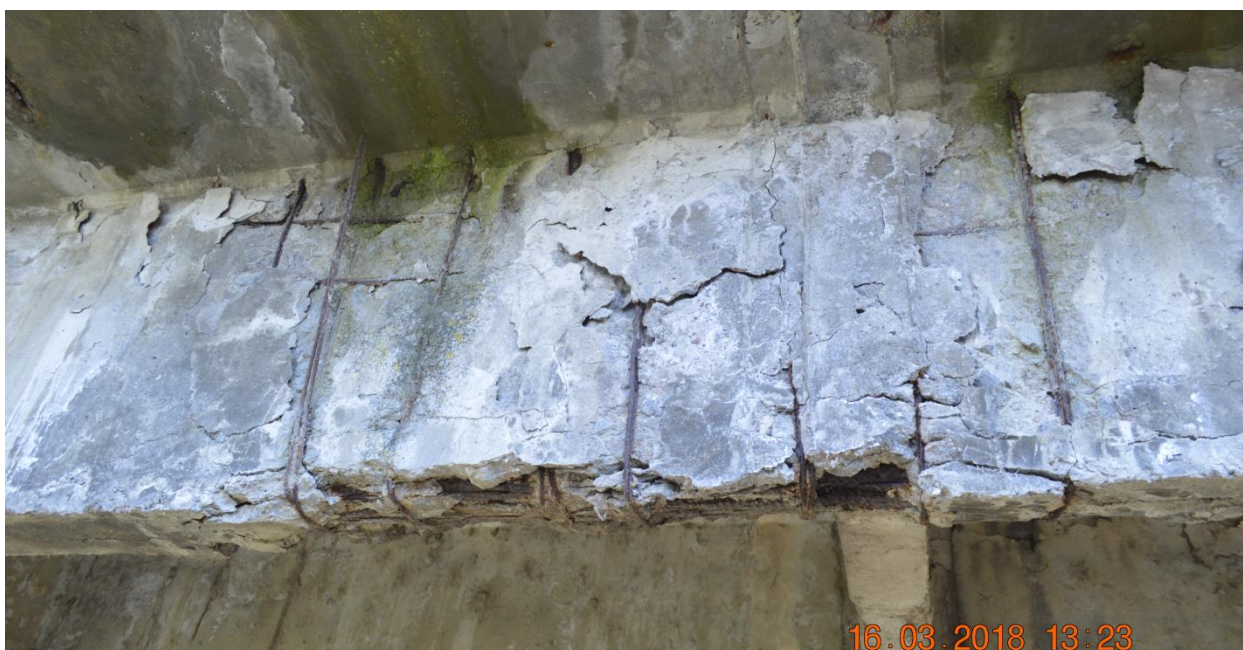
Fig. 3.5.15 Degradarea 100% a elementului suprastructurii deschiderii Nr.2. Grinda nr.10. Corodarea armăturii de lucru cu 35-40%. Degradarea 100% a stratului de protecție și armăturii constructive.

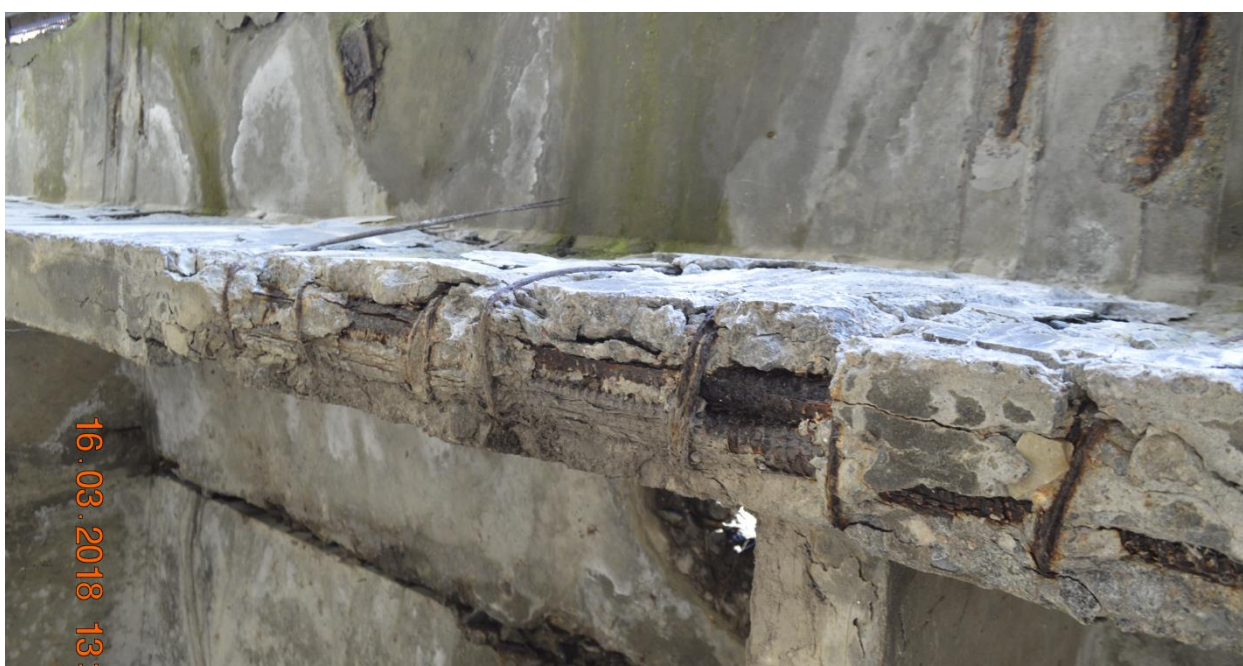
Fig. 3.5.16 Degradarea 100% a elementului suprastructurii deschiderii Nr.2. Grinda nr.10. Corodarea armăturii de lucru cu 35-40%. Degradarea 100% a stratului de protecție și armăturii constructive. Degradarea 100% a gurilor de scurgere a apelor de pe carosabilul de pod.

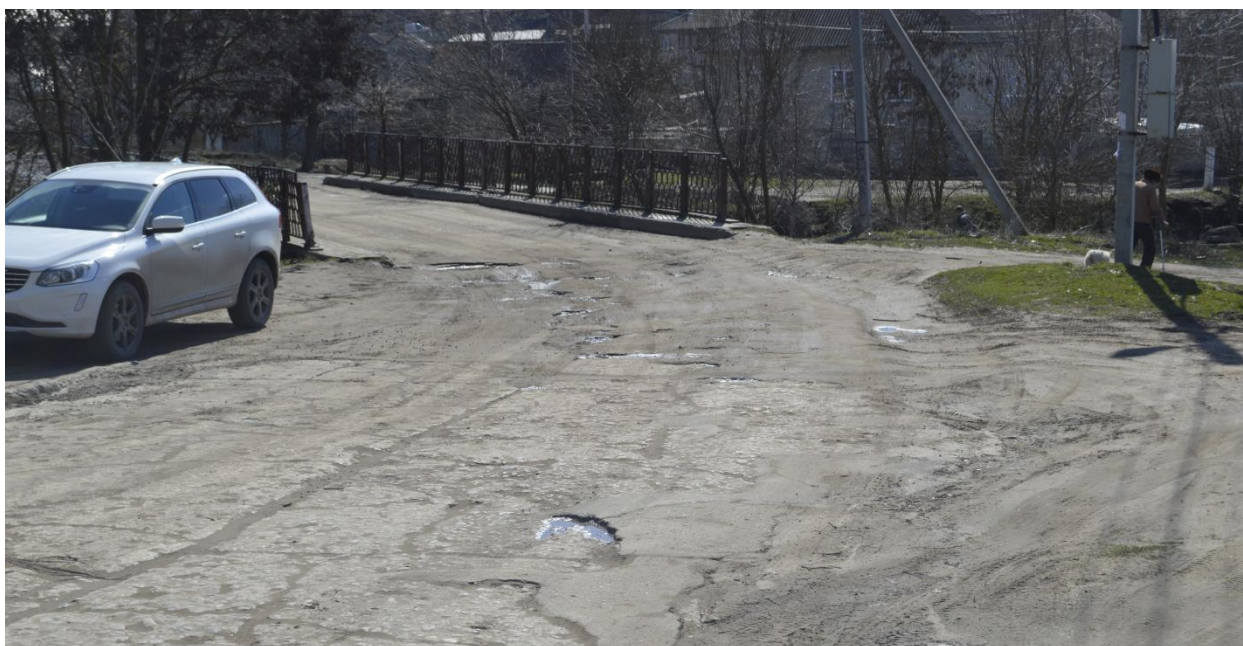
Amplasamentul podului în plan, lipsa trotuarelor și a sistemului de captare și evacuare a apelor până la pod, face ca toată apa pluvială acumulată pe str. Nufărul Alb și str. Griviței să fie direcționată 70% pe carosabilul podului (vezi fig .3.6.1).

Fig.3.6.1 Vedere de situație a accesului de pe pod din str. Nufărul Alb.
