## **RAPORT DE EXPERTIZĂ TEHNICĂ**

**”Expertiza tehnica a podului rutier de pe str. Griviței  
or. Cahul,,**

Obiect nr. 002/03-2018-ET

**Societatea cu Răspundere Limitată  
„ASTRAL-PROIECT”  
Licența seria AMMI Nr. 056161 din 29.09.2017**

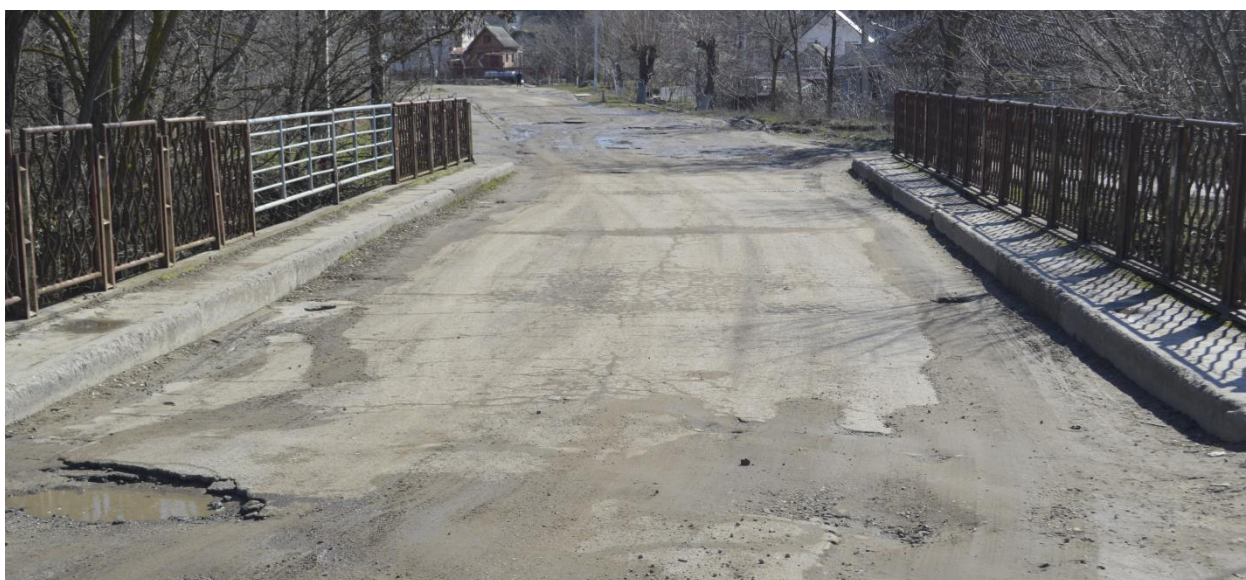
Suprafața caroabilă este din beton asfaltic cu 100% degradată, în fisuri, crăpături, denivelări, gropi, faianțări, lipsa grătarelor de acumulare și evacuare a apelor – ceea ce duce la obstruarea suprafeței carosabile până la 4,50m, trotuare foarte înguste cu tot cu piatra de bordură 70cm – ceea ce este în afara normelor pentru podurile prin localități, privind accesul traficului de pietoni, a persoanelor cu dizabilități a mamelor cu cărucioare pentru copii etc, lipsa parapetului de siguranță pune în pericol extrem a circulației pietonilor cât și conducătorilor auto

Fig. 3.6.3 Situația existentă a carosabilului de pe pod.

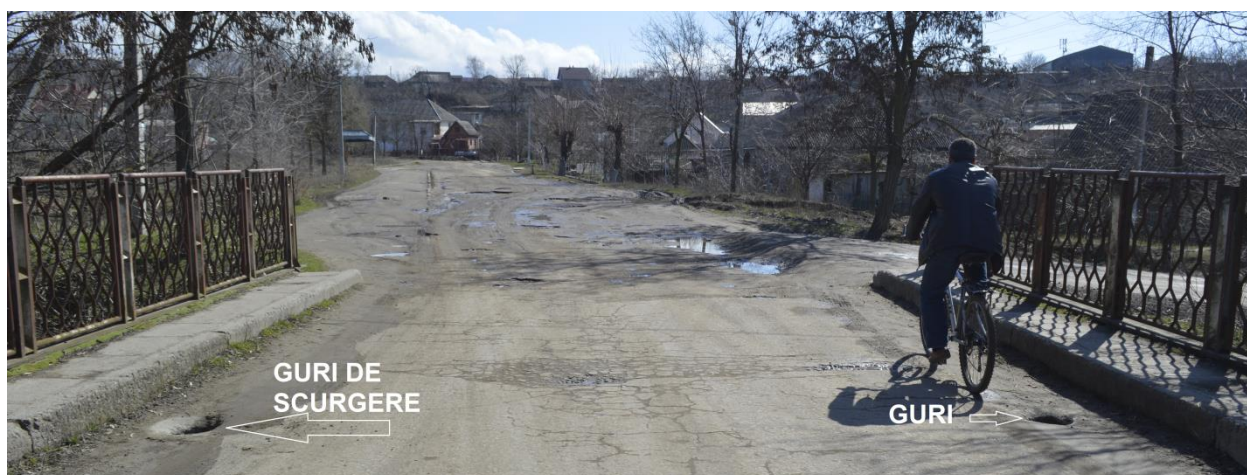
Fig.3.6.4 Vedere de situație a accesului pe pod din str. Griviței. Guri de scurgere.

Circulația cicliștilor în zona gurilor de scurgere a apelor.

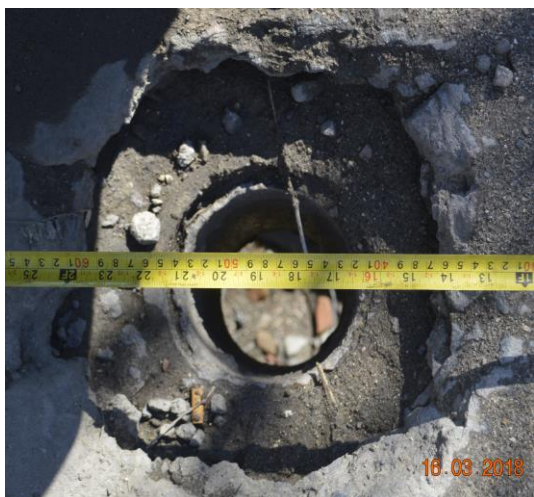
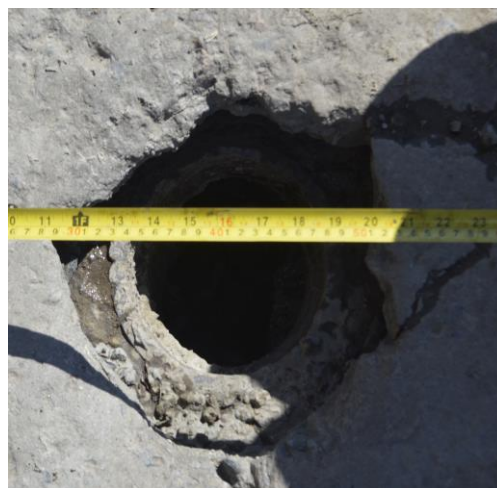
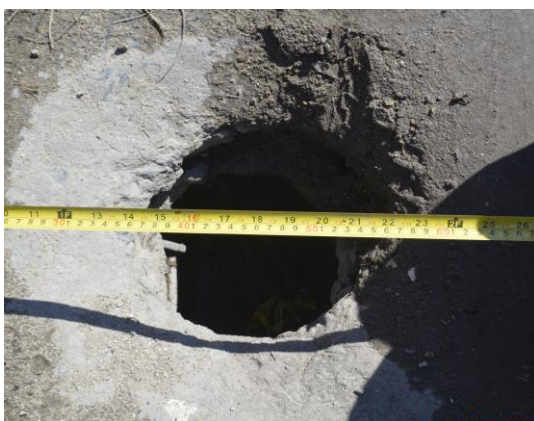
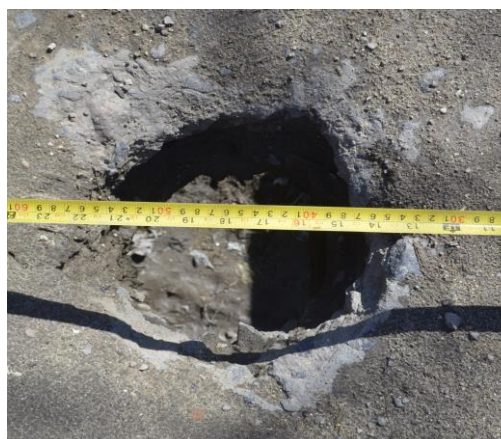
Fig.3.6.5 Starea tehnică existentă a gurilor de captare și evacuare a apelor de pe carosabilul podului. Guri de scurgere -1,2,3,4 conform amenajării plane.

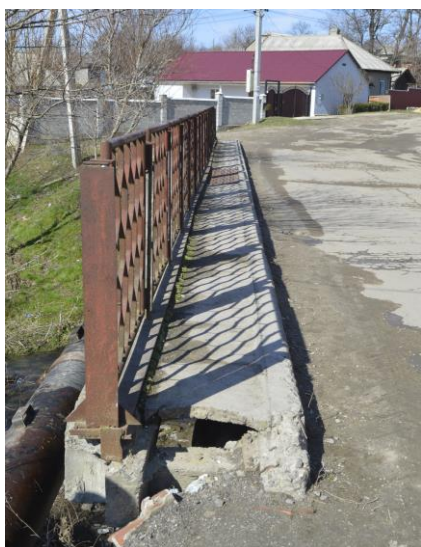
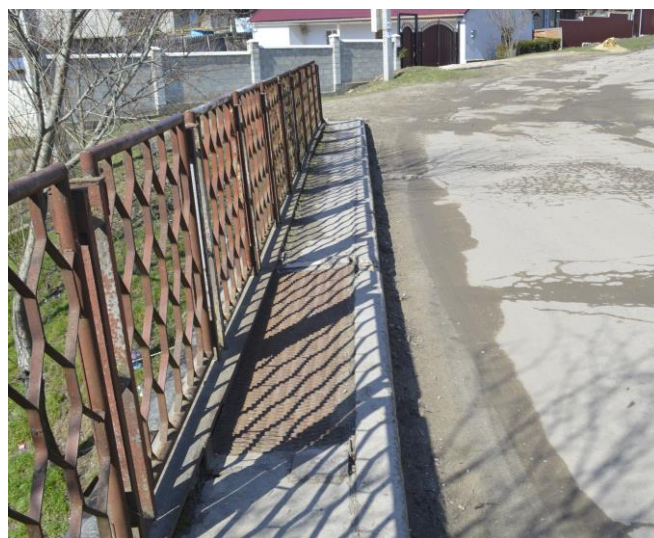
Fig.3.6.6 Starea tehnică și amenajarea existentă a trotuarelor. Degradarea plăcii de trotuar și a racordării trotuar-rampă de acces.
