RAPORT DE EXPERTIZĂ TEHNICĂ

privind evaluarea stării tehnice a complexului
de clădiri al Centrului de Sănătate nr. 1, IMSP
CMF, amplasat pe str. Decebal 101/V,
mun. Bălți

Raportul de expertiză privind evaluarea stării tehnice a complexului de clădiri al Centrului de Sănătate nr. 1, IMSP CMF, amplasat pe str. Decebal 101/V, mun. Bălți este înregistrat în Registrul rapoartelor de expertiză tehnică a construcțiilor cu Nr. 96/12-2025-ET.

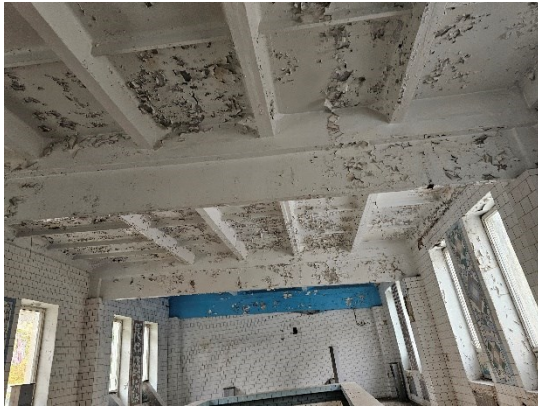
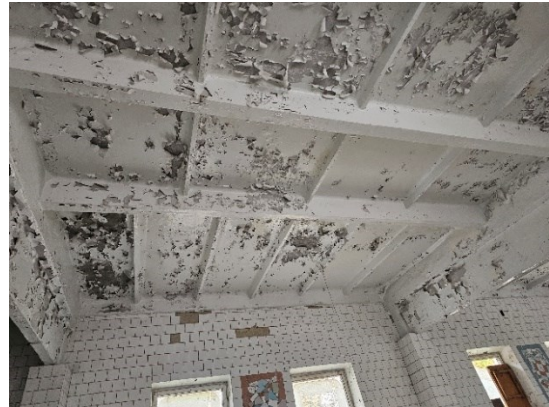
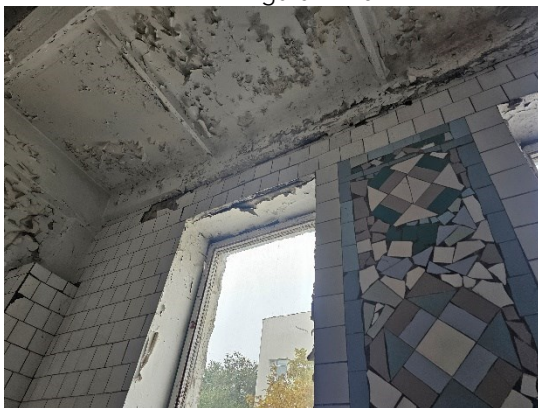
- 2.2.8 Acoperișul blocului C, la examinarea vizuală, într-o stare tehnică satisfăcătoare. În interior s-au observat desprinderi ale stratului de finisaj (var) de pe intradosul planșeului (vezi figurile A.40-A.42). Modul și extinderea acestor desprinderi nu indică acțiunea directă și sistematică a infiltrațiilor de apă, fiind asociate preponderent cu îmbătrânirea finisajelor, variațiile de temperatură și microfisurările naturale ale stratului de tencuială.

- [11] Se recomandă executarea unor lucrări de întreținere și reparație a finisajelor interioare și exterioare, constând în refacerea tencuielilor și vopsitoriilor degradate, utilizând materiale compatibile cu suportul existent, precum și tratarea și protejarea elementelor metalice aparente (curățare de coroziune, grunduire și vopsire cu sisteme anticorozive).

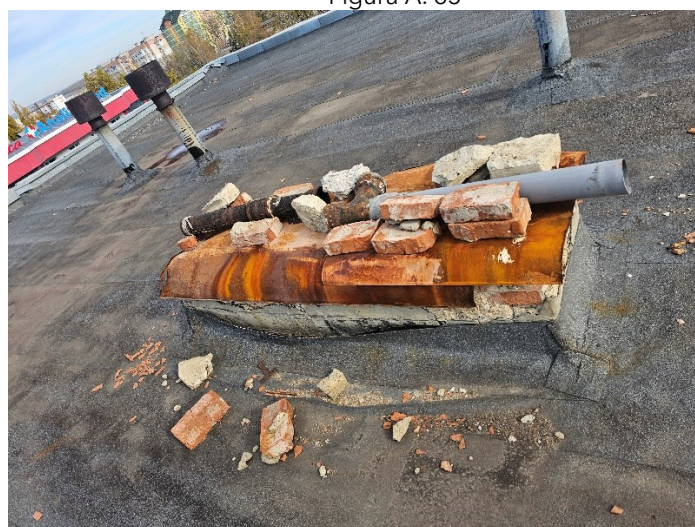
- 2.2.6 S-a constatat că sistemul de ventilare este, în mare parte, degradat (vezi figurile A.64–A.65). O parte din canalele de ventilare sunt complet obturate, iar altele sunt deschise și neprotejate, permițând pătrunderea deșeurilor solide și a apelor pluviale. În aceste condiții, secțiunea utilă a canalelor este redusă sau blocată, ceea ce împiedică funcționarea corespunzătoare a ventilării și favorizează acumularea de umiditate în spațiile interioare.
