**RAPORT DE EXPERTIZĂ**

privind starea tehnică a construcțiilor imobilului  
(Oficiul Avocatului Poporului), cu nr. cad. 0100520074.01,  
amplasată din str. Sfatul Tarii- 16, mun Chisinau, în legătură  
cu reconstrucția.

Expert tehnic: Iu. Liunenco, d.t.certificat seri 2021-ET, №047

Chisinau \* noiembrie\* 2022

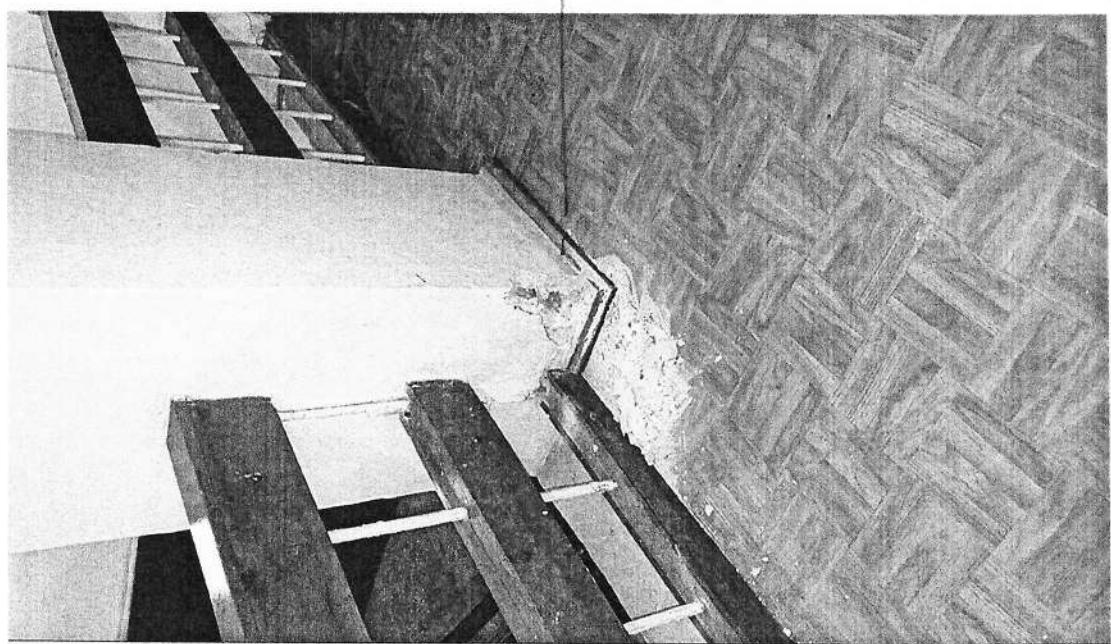
foto 22

-в наружных и внутренних стенах здания обнаружены повреждения в виде трещин, с шириной раскрытия 0.1-2.0мм. По характеру расположения трещин, они относятся к сейсмическим воздействиям, которые имели место за период эксплуатации здания. Повреждения стен и штукатурного слоя, см. фото 1-25;

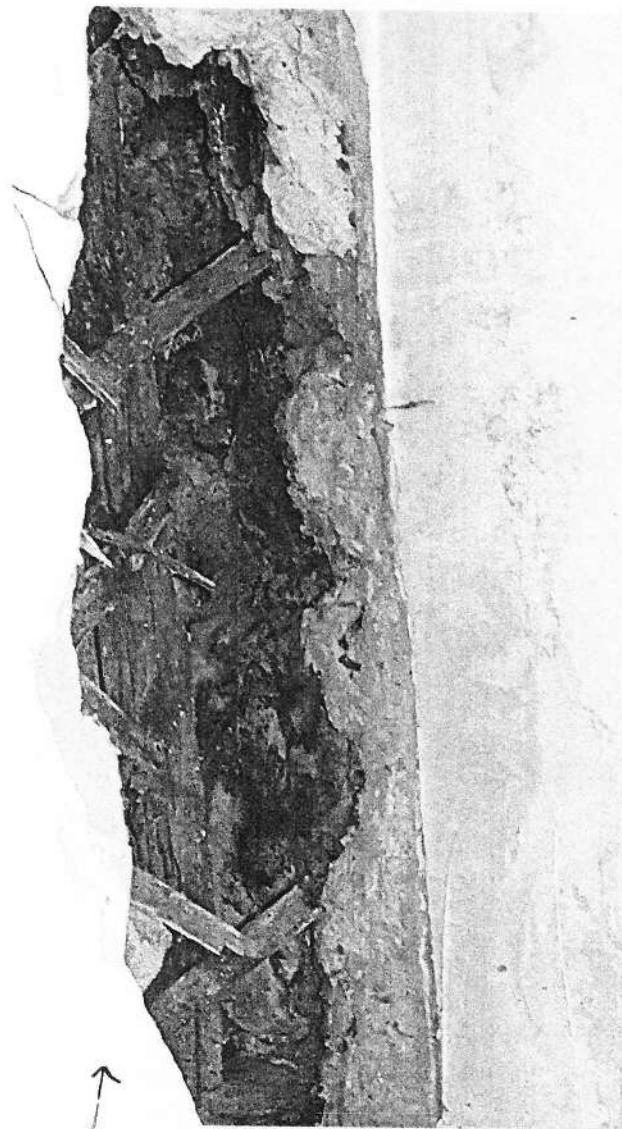
foto 28

В отдельных местах деревянные балки чердачного перекрытия находятся в предаварийном состоянии, фото 27,28 и 35.

- междуэтажные перекрытия по деревянным белкам, обладают небольшой зыбкостью. Более того, за длительный период эксплуатации они получили различные повреждения и по своим конструктивным особенностям не могут играть роль горизонтального связующего диска капитальных стен. Кроме того, деревянные перекрытия не отвечают требованиям по пожарной безопасности. В этой связи деревянные перекрытия следует заменить на железобетонные по металлическим балкам. Рекомендации см. ниже;

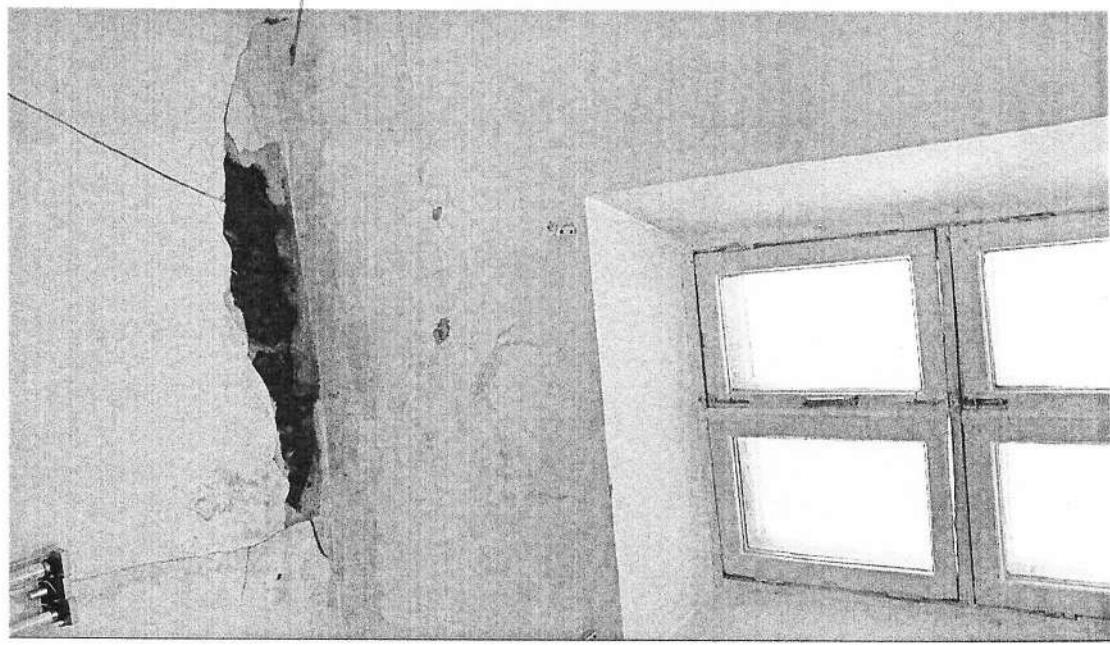
foto 27

В качестве термоизоляции и звукоизоляции использован котельный шлак, толщ 10-15см, см. фото 27,29.
