**Reconstrucția podețului amplasat pe drumul public național  
R34.3 M3—drum de acces spre s. Slobozia Mare, la km 2,494  
(inclusiv reparația capitală a sectorului de drum R34.3, km 2,344 -2,644)**

708 / 2025

**Raport de expertiză tehnică a construcțiilor ingineresti existente**

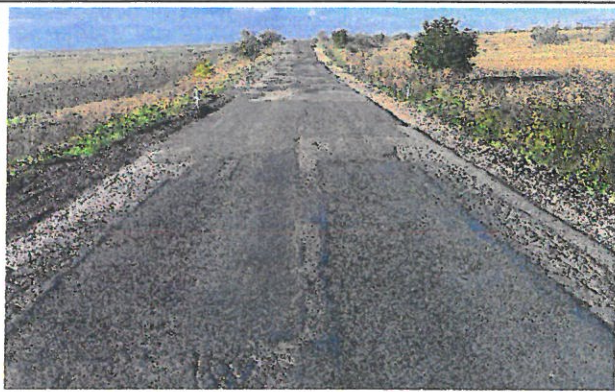
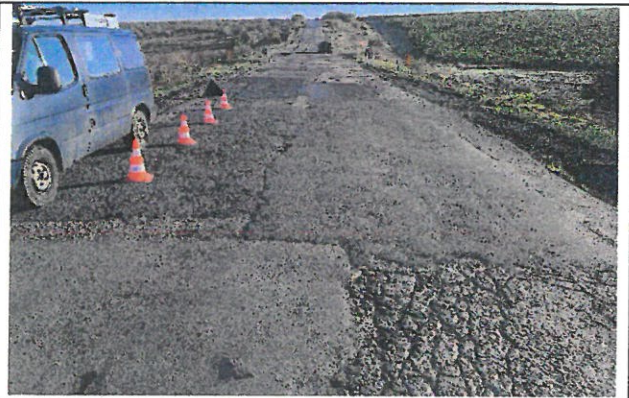
R34.3, Podeț	
Descrierea situației existente	Recomandare
<p>Podețul dat este de tip tubular cu două fire, alcătuit din inele. Capătul amonte lipsește. Capătul aval, este tip portal în stare ruinată, cu aripi. Rigola de evacuare a apei este colmatată, de asemenea în amonte este prezentă multă vegetație, deșeuri de la demolări construcții și alte gunoaie. Podețul este într-o stare foarte rea, cu inelele deplasate, deformate și crăpate.</p>	<p>Înlocuirea structurii existente cu un podeț cadru cu două deschideri de 2,0 m x 2,0 m, curățarea albiei de evacuare. Consolidarea în amonte și aval cu beton armat pentru a proteja eroziunea terasamentului.</p>

Sensul direct și invers al drumului.

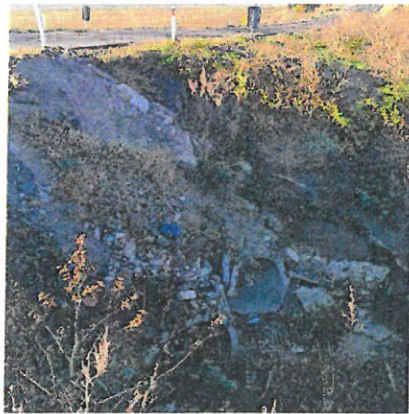
Capăt amonte și aval.

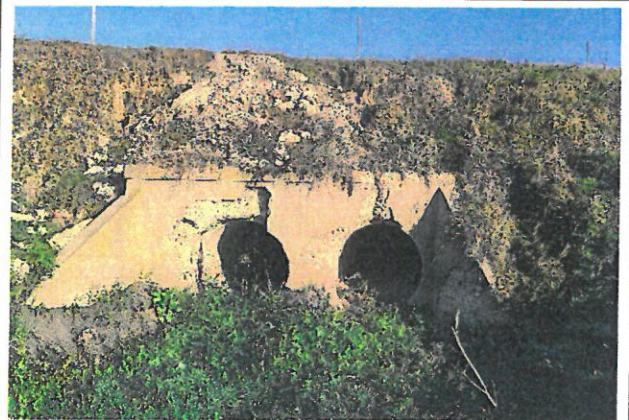
Albie în amonte cu vegetație

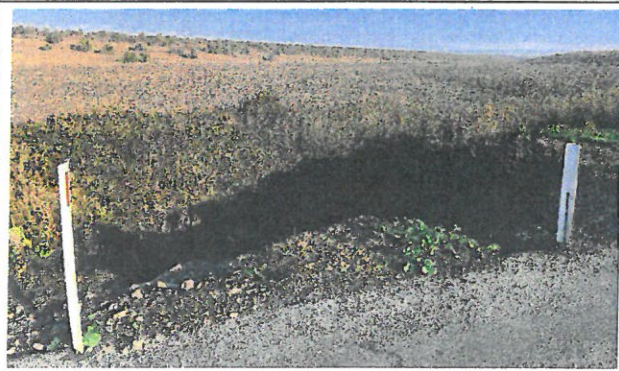
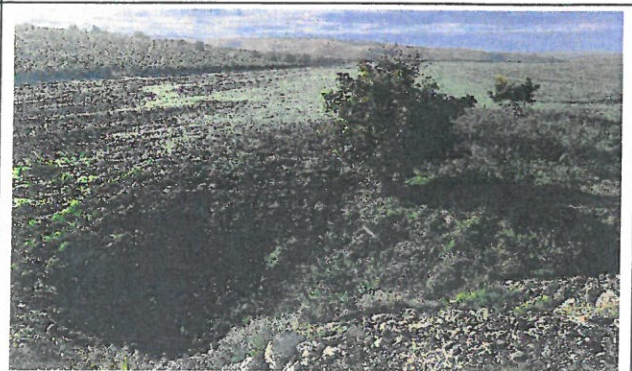
Albie în aval cu vegetație

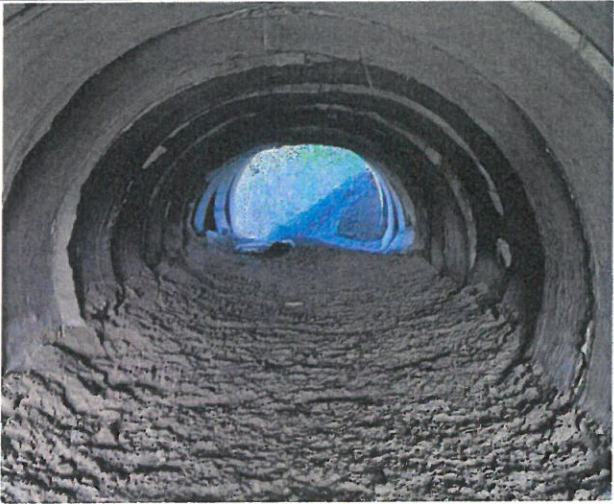
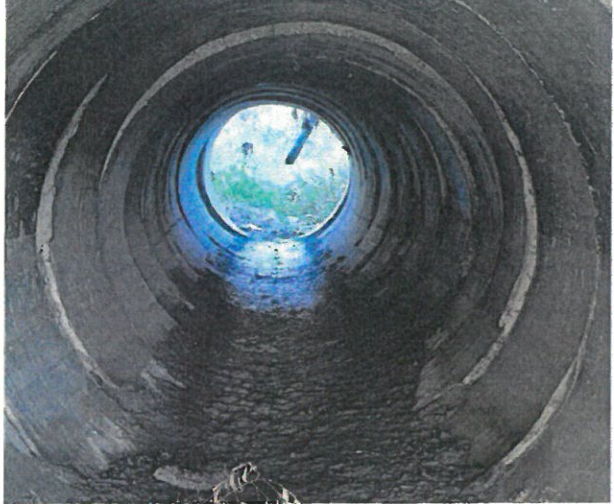
R34.3, Podeț interior	Km 2+494
Descrierea situației existente	Recomandare
În interior și la capete, au fost observate depuneri de pământ adus. Secțiunea vie a podețului nu asigură trecerea debitului de calcul. Inelele sunt în stare rea cu crăpături și sunt deplasate.	Înlocuirea structurii existente cu un podeț cadru cu două deschideri de 2,0 m x 2,0 m, curățarea albiei de evacuare.
Vedere interior, amonte. Primul fir, deformări	Vedere interior, amonte. Al doilea fir

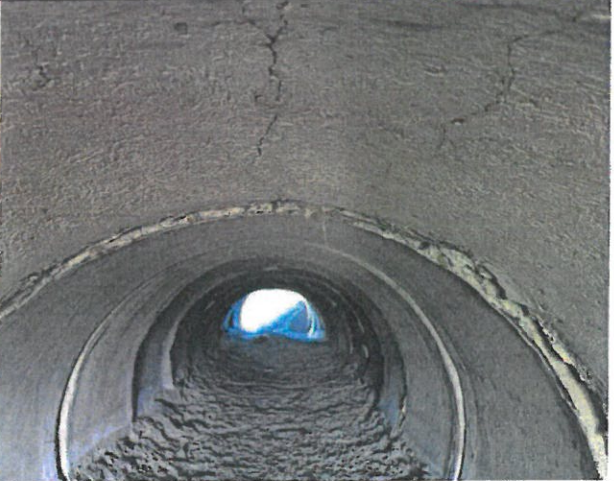
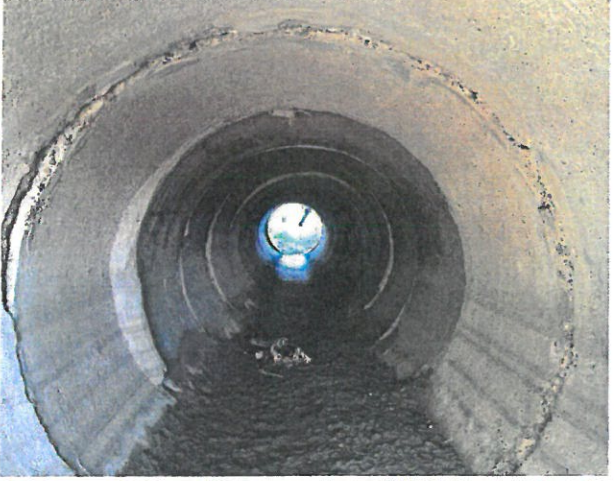
Vedere interior, interior. Primul fir, crăpături	Vedere interior, interior. Al doilea fir

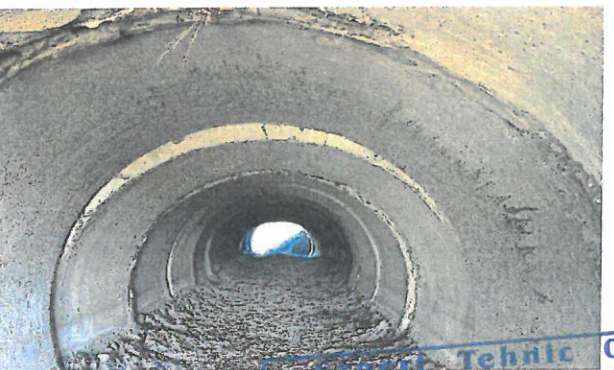
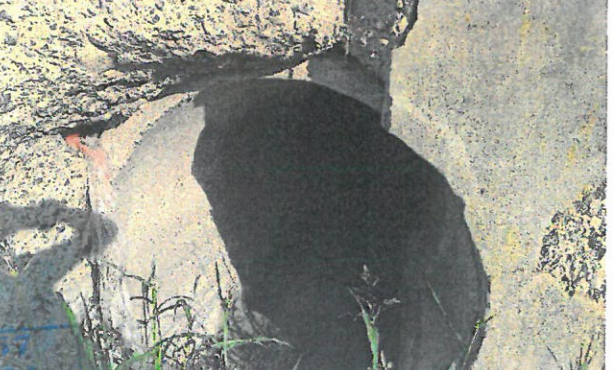
Vedere interior, aval. Primul fir, crăpături	Vedere, aval. Al doilea fir

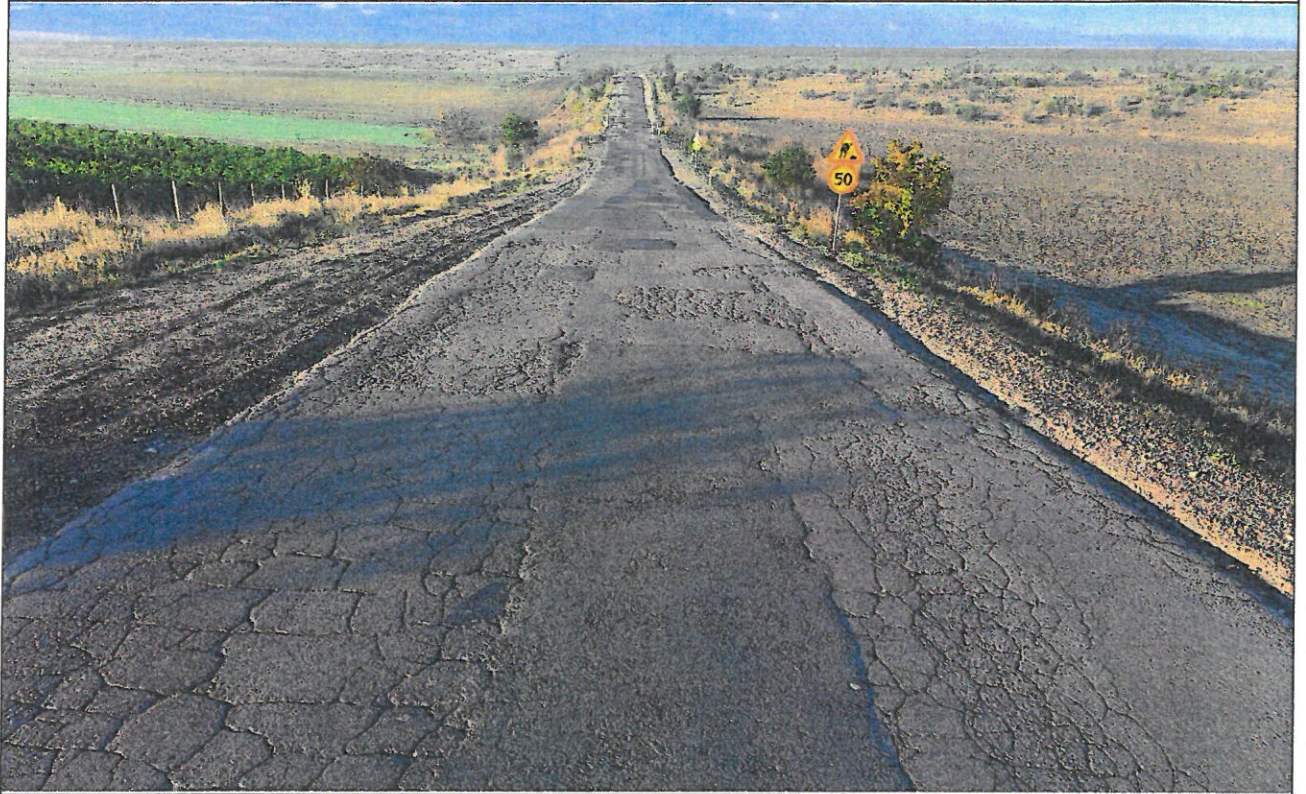
Sens direct, km 2+310

Pentru acest segment de drum sunt specifice degradări însemnate, cum ar fi, vâluriri și suprafețe plombate, crăpături longitudinale, crăpături transversale și rupturi de margine, care prin implicarea unor lucrări de întreținere anuale doar conservează degradările existente, care nu afectează grav viabilitatea sistemului rutier. Pe când, faianțările și tasările, care sunt depistate pe aproape toată suprafața, reprezintă defecte majore prin care se atestă o capacitate portantă insuficientă și care influențează direct la siguranța rutieră, respectiv, acest segment are starea de degradare cu calificativul **Foarte Rea**.

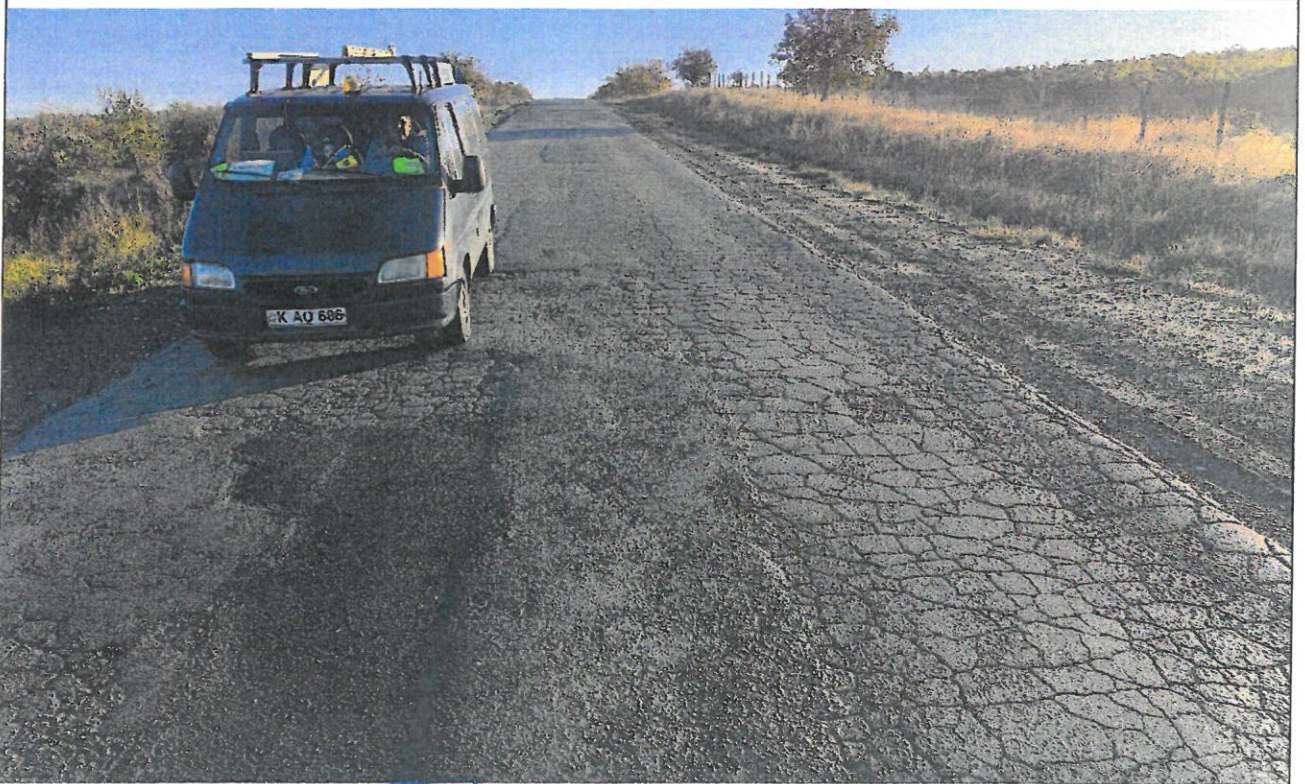
Sens invers

Lățimea părții carosabile – 6,40 m

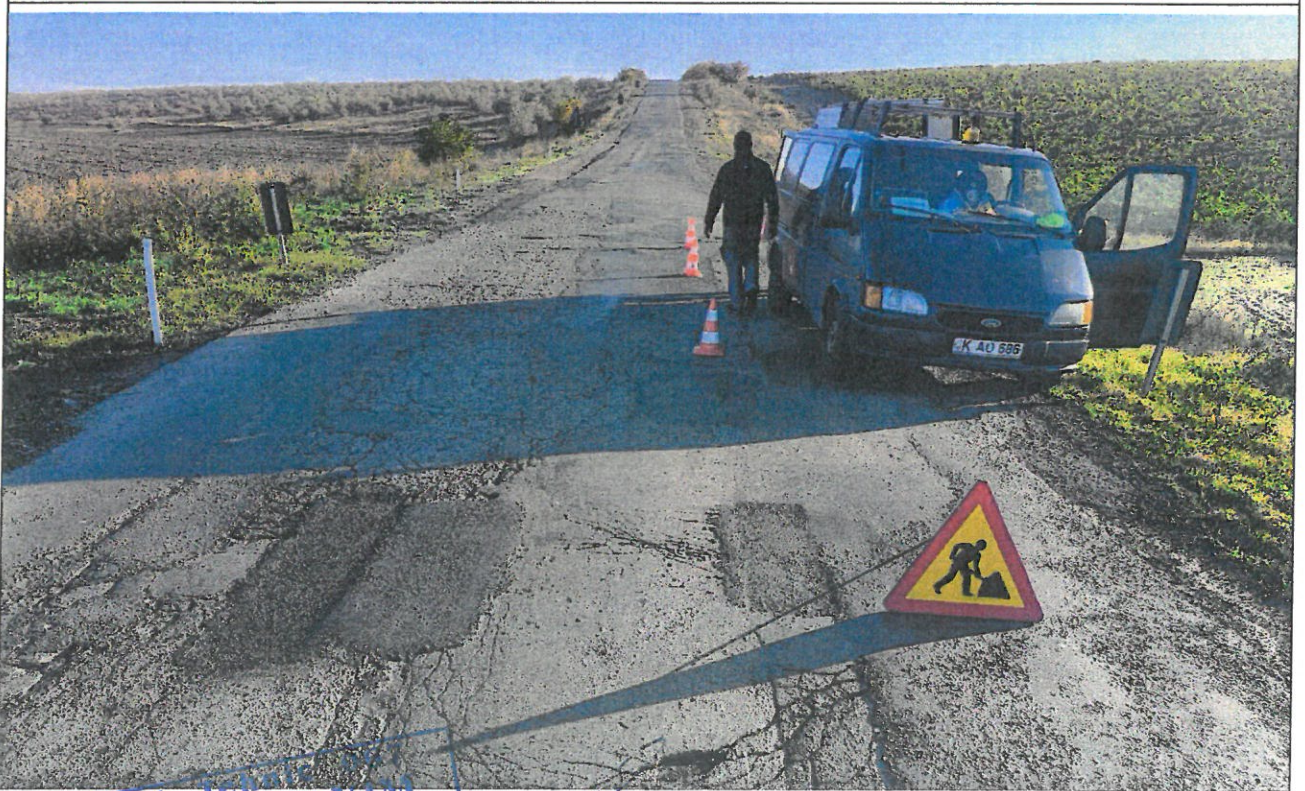
Sens invers

Lățimea părții carosabile – 6,60 m

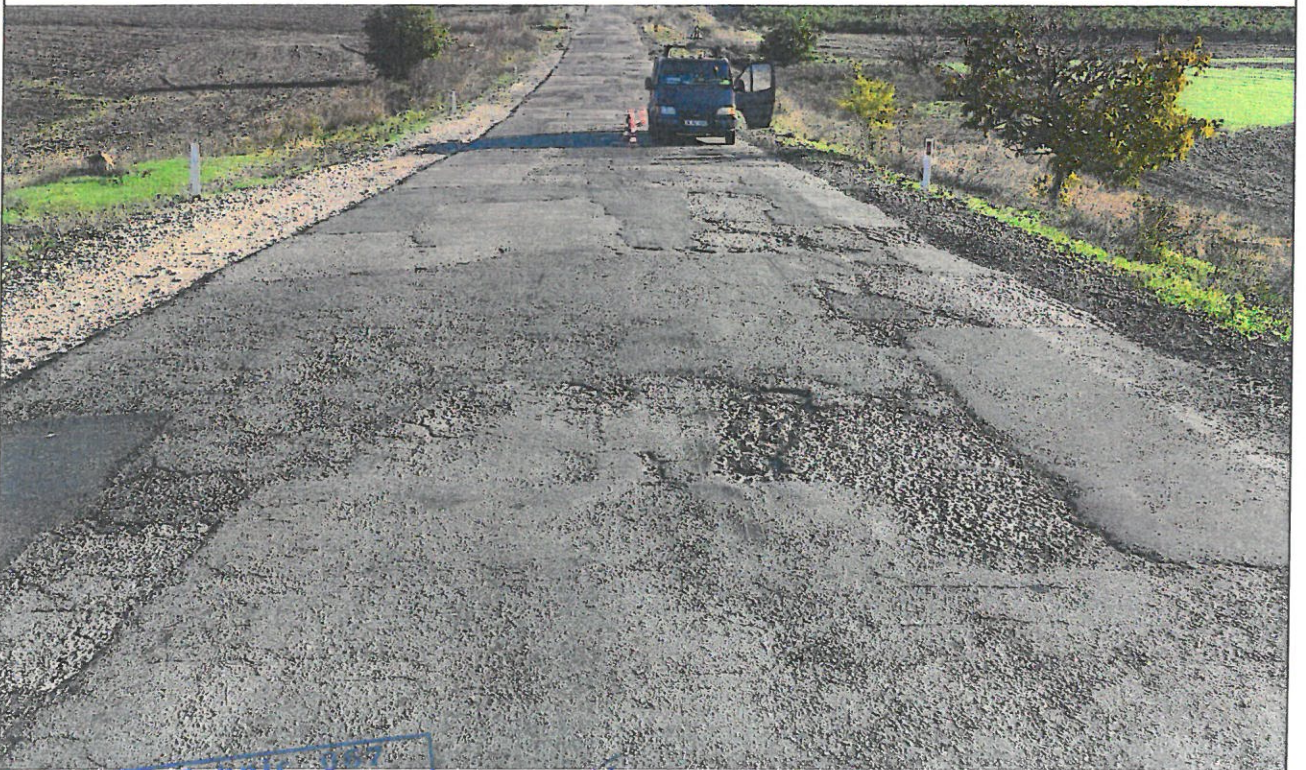
Sens invers

Lățimea părții carosabile – 6,70 m

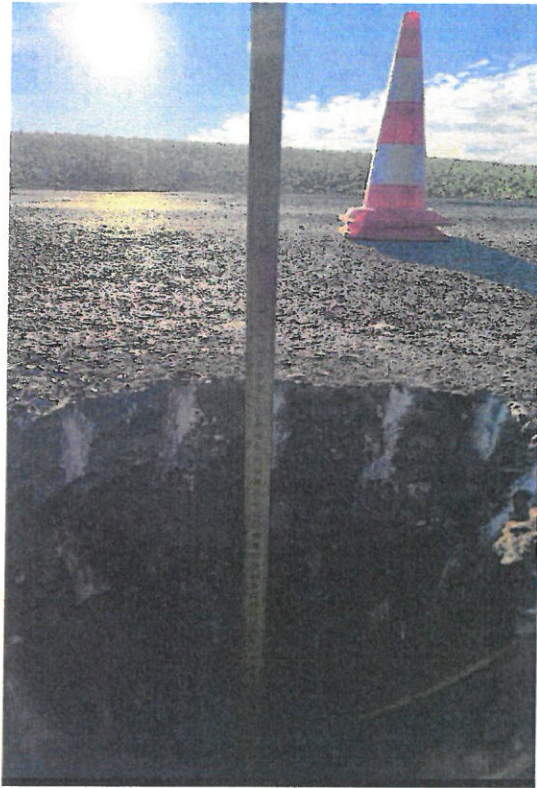
R34.3, km 2+300 – 2+700			
Km +	Grosimea straturilor (cm)	Imagini ilustrative	Observație
2+400 (dr.)	beton asfaltic – 10,0 balast – 30,0

Stratul de fundare este constituit din pământ argilos, tare, uscat
2+480 (st.)	beton asfaltic – 11,0 balast – 31,0

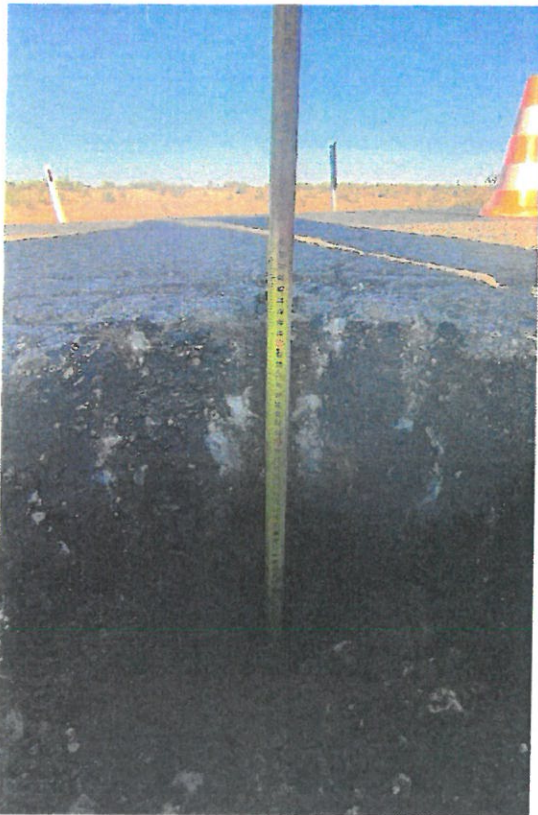
Stratul de fundare este constituit din pământ argilos, tare, uscat

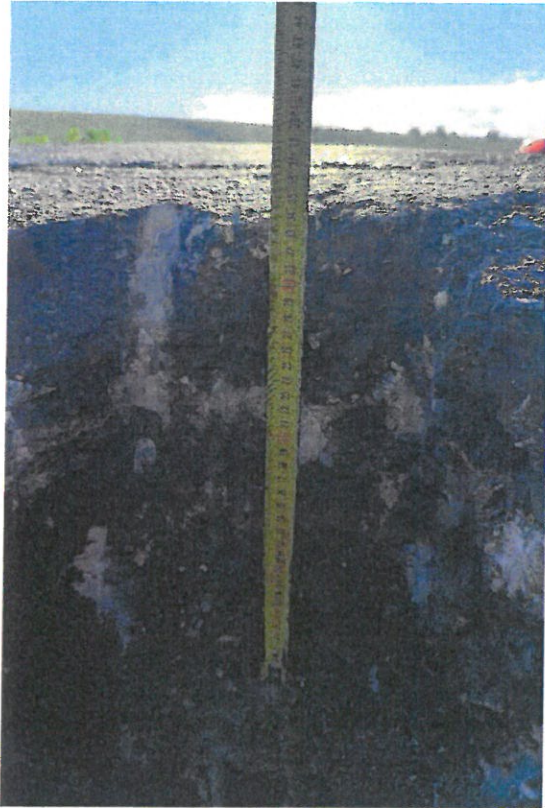
Km +	Grosimea straturilor (cm)	Imagini ilustrative	Observație
2+520 (dr.)	beton asfaltic – 10,0 amestec de balast cu piatră spartă – 24,0

Stratul de fundare este constituit din pământ argilos, semitare, uscat
2+600 (st.)	beton asfaltic – 11,0 amestec de balast cu piatră spartă – 35,0

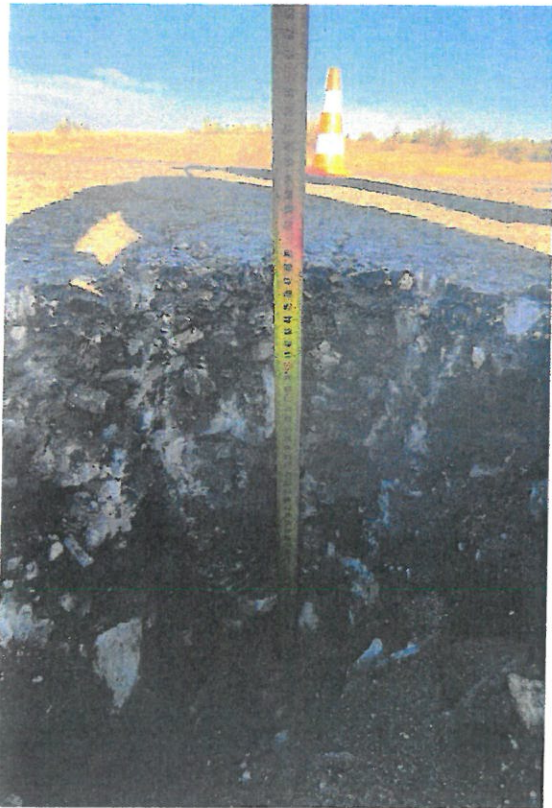
Stratul de fundare este constituit din pământ argilos, tare, uscat
