RAPORT DE EXPERTIZĂ TEHNICĂ

cu privire la starea tehnică a construcției și
posibilitatea efectuării lucrărilor de reparație,
reabilitare și modernizare a bunului imobil cu
nr. cadastral 0100110.208.01 mun. Chișinău,
str. Varșovia, 2

Prestator: S.R.L. "BAUCONSULT GROUP"

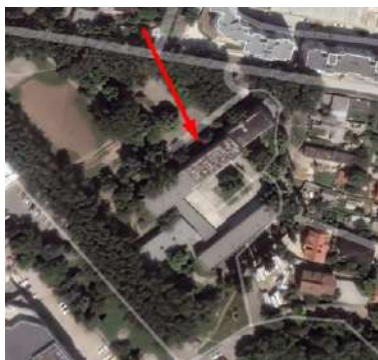
Figura 2.1 Anul 07.2011

rezoluției acestora. Din examinarea comparativă a materialului imagistic rezultă că acoperișurile prezentau, aparent, o stare tehnică satisfăcătoare, cu excepția tronsonului aferent blocului C, în zona delimitată de trama axelor 4C-7C, unde se disting neuniformități ale suprafeței și indicii vizuale care sugerează un nivel de degradare mai accentuat comparativ cu restul acoperișului aceluiași bloc (vezi figura 2.1).

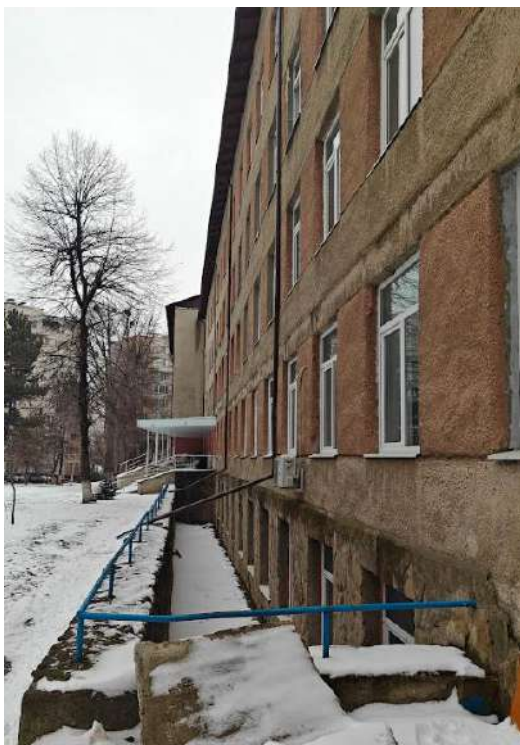
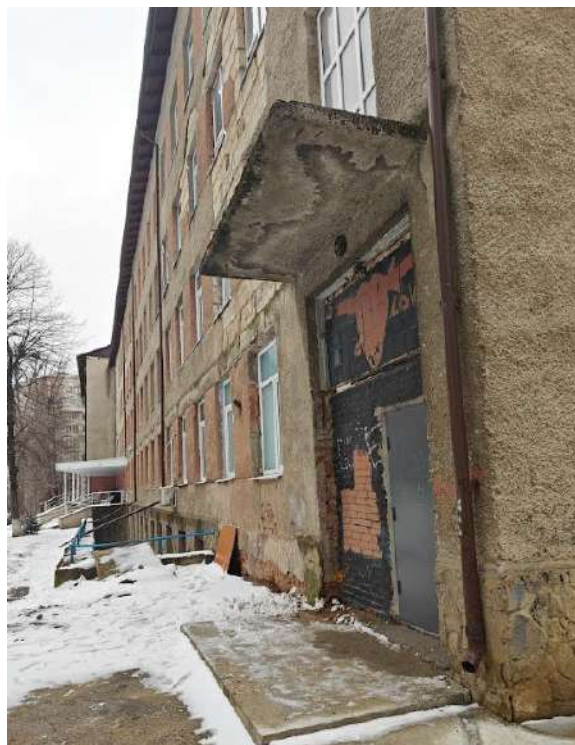
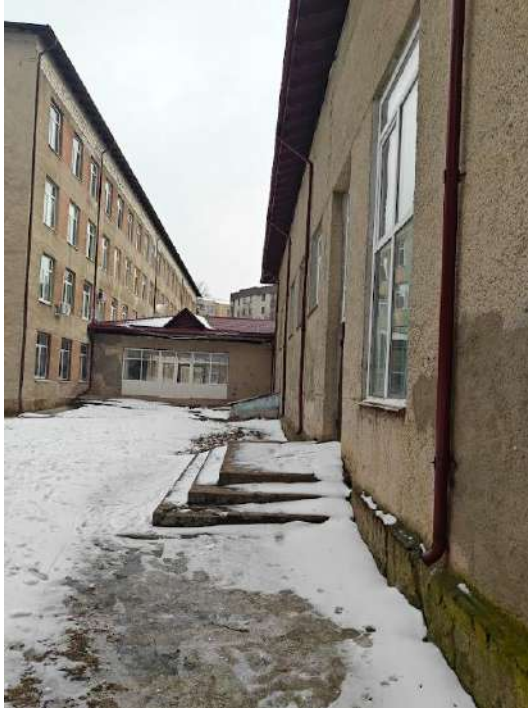
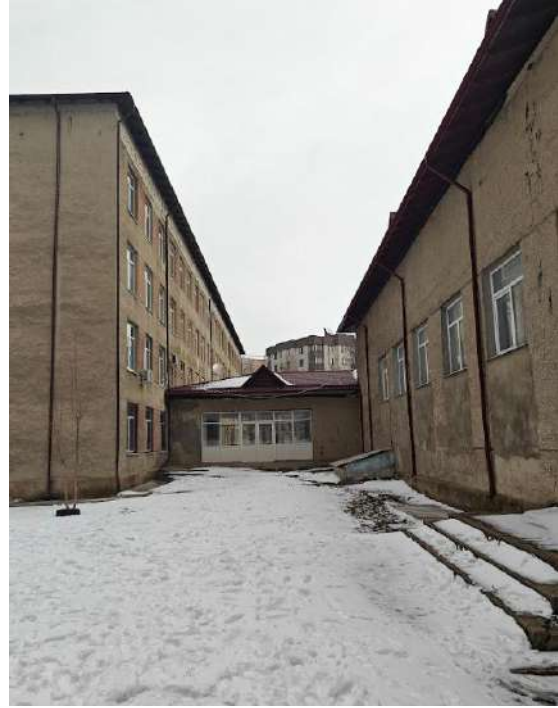
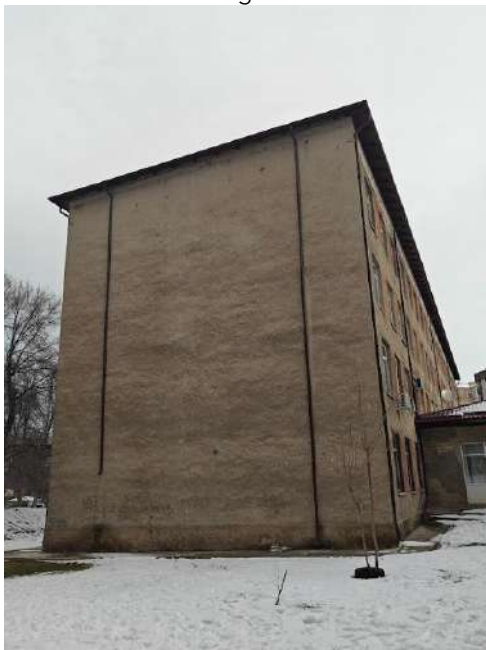
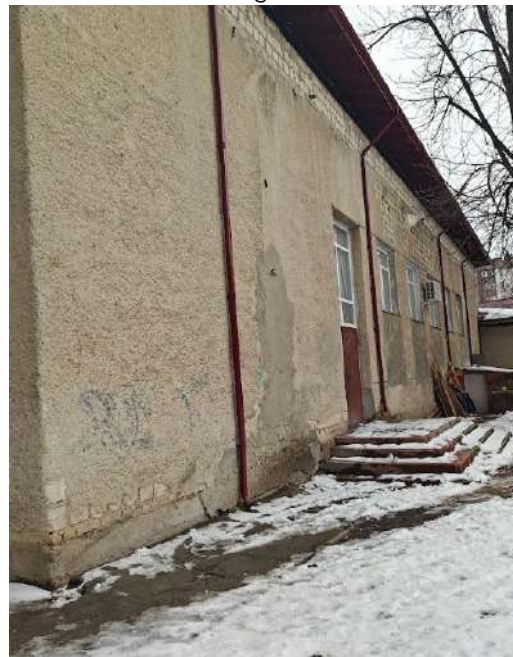
- 2.2.12 La nivelul soclului, al trotuarelor perimetrice și al unor elemente exterioare de protecție s-au observat degradări locale, fisuri, desprinderi și tasări ale amenajărilor adiacente, inclusiv în zonele redată în figurile A.25–A.34, A.66–A.67 și A.75–A.78. Aceste defecte nu afectează, la data examinării, în mod direct capacitatea portantă globală a construcției, însă favorizează pătrunderea apei la baza pereților, accelerarea degradării finisajelor exterioare și afectarea condițiilor normale de exploatare.

- 2.3.8 În raport cu degradările observate la nivelul soclului, trotuarelor perimetrice și elementelor exterioare de protecție, se recomandă executarea unor lucrări de reparație și refacere locală, cu utilizarea de materiale compatibile și durabile. Lucrările vor include decaparea porțiunilor desprinse, refacerea straturilor suport, repararea fisurilor și a zonelor tasate, precum și readucerea pantei și continuității elementelor de protecție exterioară, astfel încât să se reducă posibilitatea infiltrării apelor către baza pereților și către terenul de fundare.

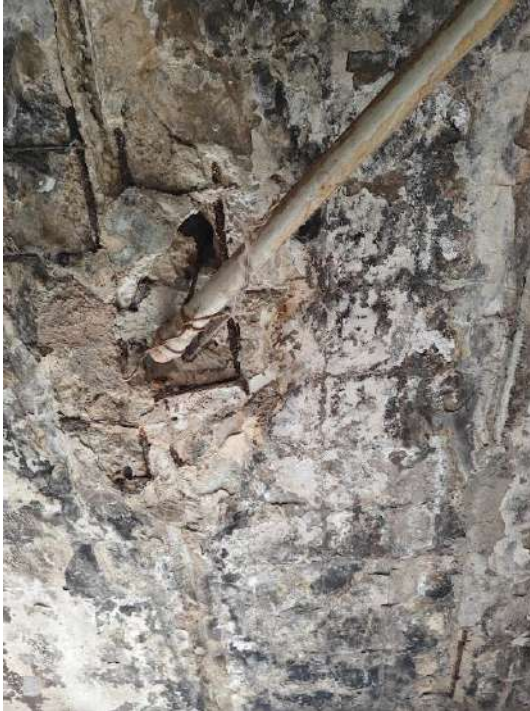
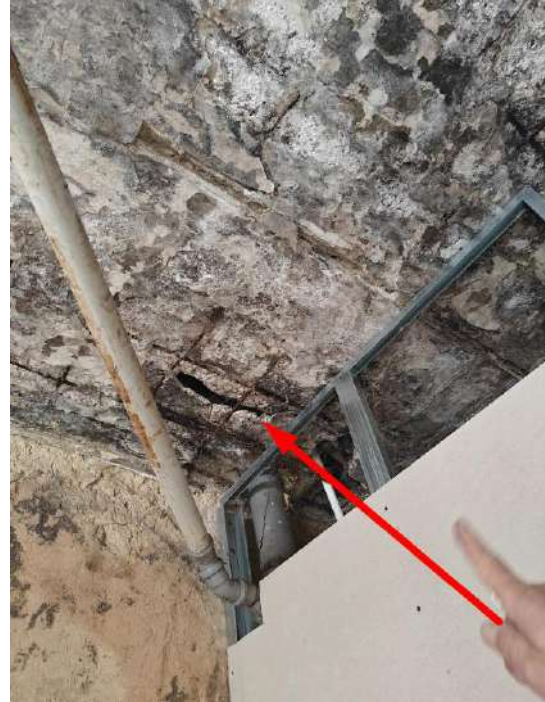
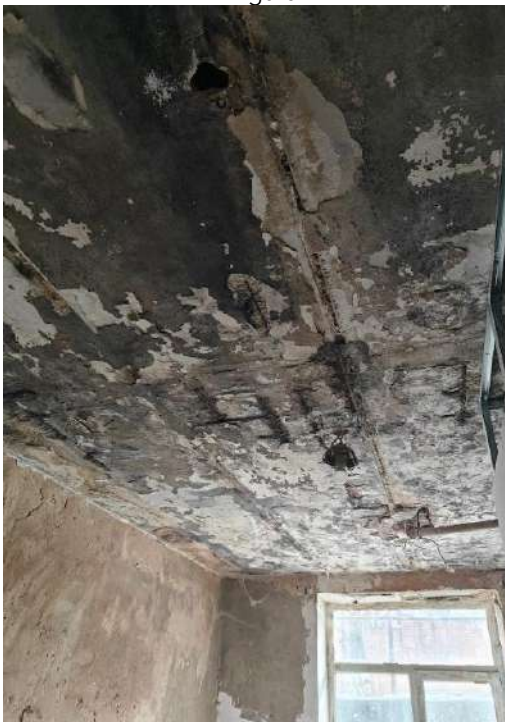
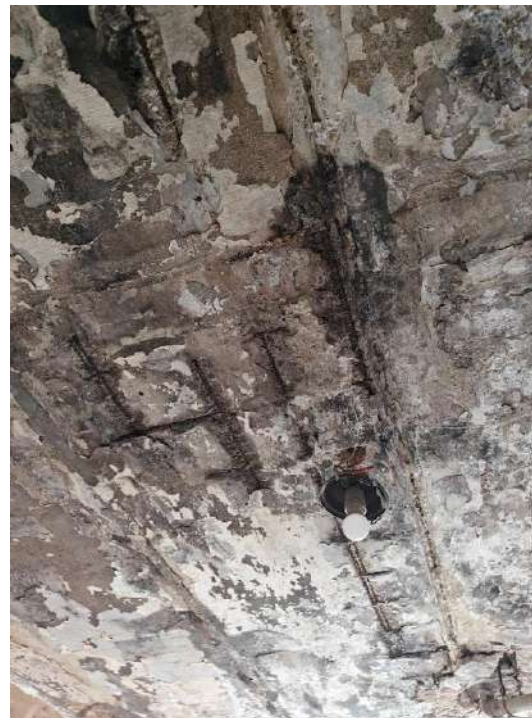
2.2.2 La nivelul demisolului blocului A, în zona delimitată de trama axelor 3A-4A și A-B, au fost constatate degradări locale ale plăcilor prefabricate de planșeu, manifestate prin fisuri, exfolieri și desprinderi ale betonului de acoperire, cu descoperirea locală a armăturii și afectarea stratului de

protecție al acesteia, conform figurilor A.49-A.52. Natura degradărilor indică o evoluție în timp, cel mai probabil în corelare cu acțiunea îndelungată a umidității și infiltrațiilor provenite din spațiile umede situate superior. Din informațiile culese în teren, zona respectivă se află sub grupurile sanitare, circumstanță care susține ipoteza unui regim de umețare repetată și a afectării locale a elementelor de planșeu. La data examinării, degradările respective au caracter local, însă ele reprezintă un defect important, care necesită măsuri de remediere tehnică.

- 2.3.1 În zonele cu degradări locale ale plăcilor de planșeu din blocul A, în special în trama axelor 3A-4A și A-B, se recomandă curățarea armăturilor aparente până la metal sănătos, tratarea acestora cu produse anticorozive și refacerea secțiunii de beton cu mortare structurale de reparație, compatibile cu clasa de expunere și cu soluția existentă. În cazul în care, în urma decopertării, se constată reducerea semnificativă a secțiunii armăturii sau afectarea capacității portante a elementului, se vor prevedea prin proiect măsuri suplimentare de consolidare locală a plăcilor, inclusiv prin elemente metalice sau din beton armat și tencuieli pe bază de fibră. Totodată, se recomandă verificarea și remedierea cauzelor care au generat umectarea repetată a planșeului, inclusiv a instalațiilor și a spațiilor umede amplasate superior..

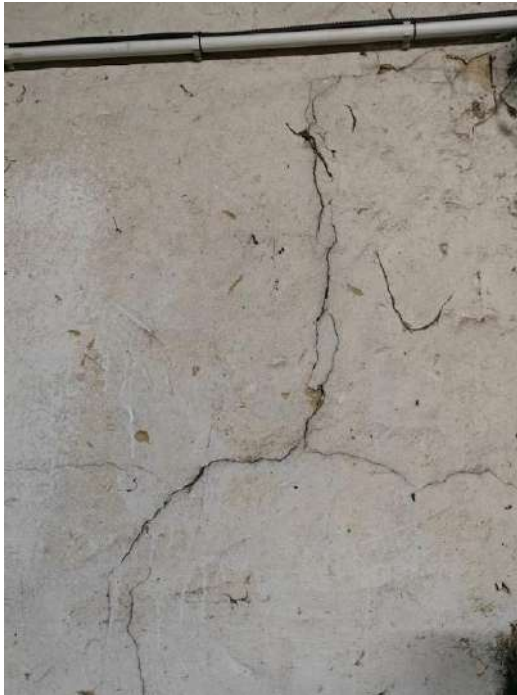
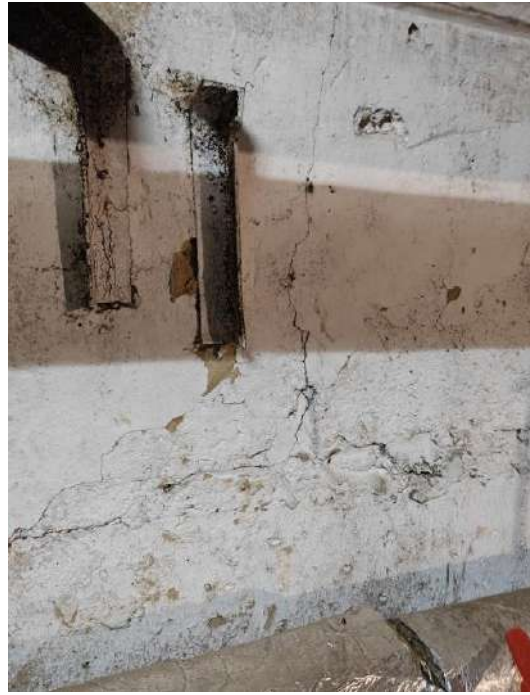
- 2.2.4 În blocul B, pe peretele amplasat în zona axei 1A, au fost identificate fisuri înclinate și/sau verticale, specifice unei degradări locale a zidăriei, redate în figurile A.69-A.70. Configurația și amplasarea acestora, coroborate cu observațiile privind evacuarea defectuoasă a apelor pluviale din proximitate, sugerează că fenomenul este asociat, cel mai probabil, cu umezirea repetată a terenului de fundare și cu tasări locale diferențiate de mică amplitudine. La data expertizării, aceste fisuri nu indică o stare critică de comportare structurală, însă ele constituie un indiciu clar privind influența negativă a apelor evacuate necontrolat la baza construcției și impun măsuri de remediere a sistemului de colectare și dirijare a apelor meteorice, precum și monitorizarea evoluției fisurilor.

- 2.3.3 Pentru fisurile identificate în zidăria din blocul B, în zona axei 1A, precum și pentru zonele exterioare afectate de tasări locale, se recomandă eliminarea cauzei principale a degradărilor, respectiv colectarea și evacuarea controlată a apelor pluviale la distanță suficientă față de fundațiile construcției. În acest sens, sistemul de burlane și jgheaburi va fi completat și racordat la un sistem de preluare dirijată a apelor, prin rigole, guri de scurgere, tubulaturi sau alte soluții echivalente prevăzute prin proiect. Ulterior stabilizării regimului de umiditate al terenului, fisurile din zidărie vor fi curățate, deschise controlat, injectate sau reparate prin tehnologii compatibile cu zidăria existentă, iar, după caz, se va prevedea cămășuirea locală, ținerea sub observație prin martori ori alte măsuri de consolidare locală, în funcție de evoluția ulterioară a acestora.
