CERCETARE ARHITECTURAL ISTORICA

Denumirea obiectivului: Restaurarea si reconfigurarea imobilului din strada V. Micle 5 si crearea centrului de cultura si arta - Eugen Doga

Proiectant general: CATARAGA Architects SRL

Amplasarea obiectivului si adresa: str. Veronica Micle 5, Chisinau.

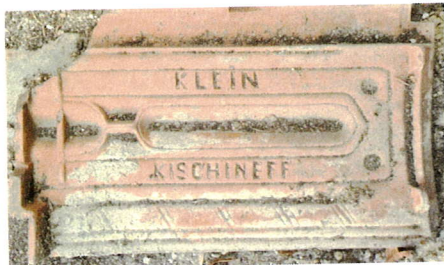
1. Tigla CERAMICA Klein SA

In urma inspectarii podului, au fost identificate mai multe tipuri de tigele ceramice. Structura acoperisului este din lemn (capriori si popi) din birne semicirculare din lemn. Exista presupuneri precum ca tigele ceramice initiale din care era invelit acoperisul erau de tip Jacob Muschong, de la fabrica din Lugoj. Au fost gasite doar citeva tigele de acest tip, in mare parte aruncate prin curte si pod. In numar majoritar 75% acorisul este acoperit cu tigele tip CERAMICA KLEIN SA (model1), ROUX Freres (model2) si E.V. Purcel (model 3).

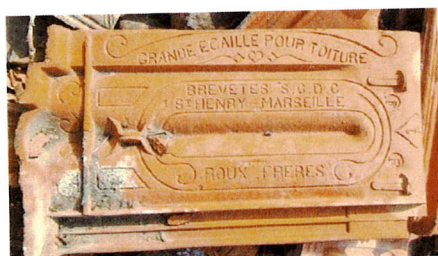
2. Tigla Roux-Freres

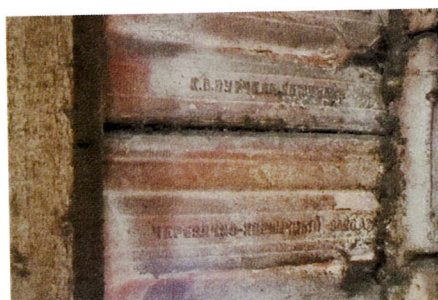
3. Tigla E.V. Purcel

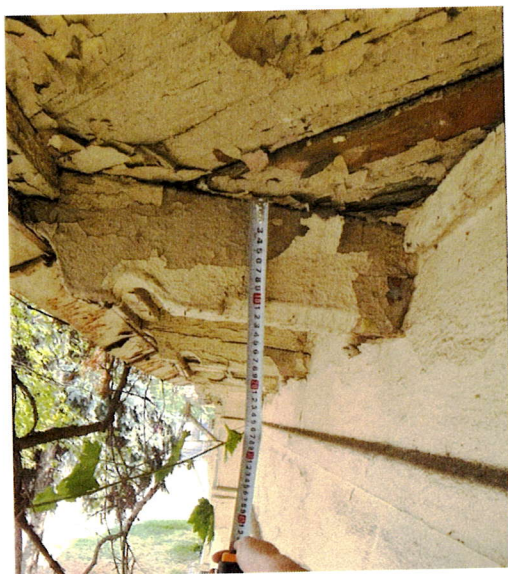
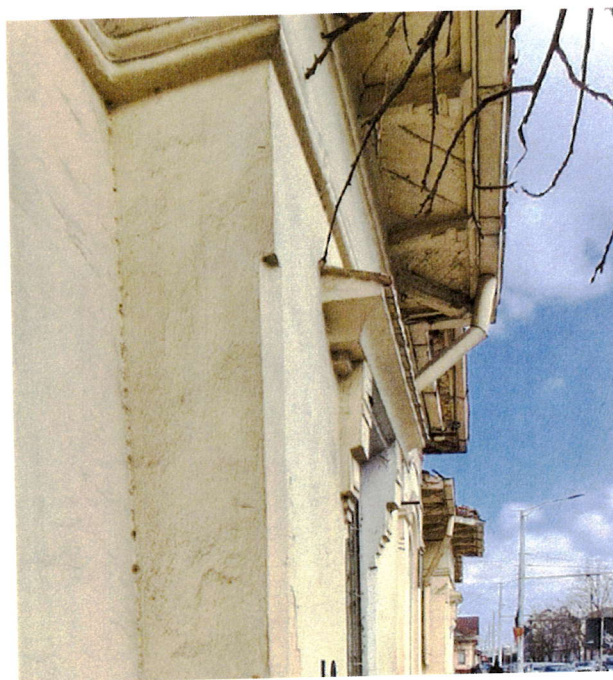
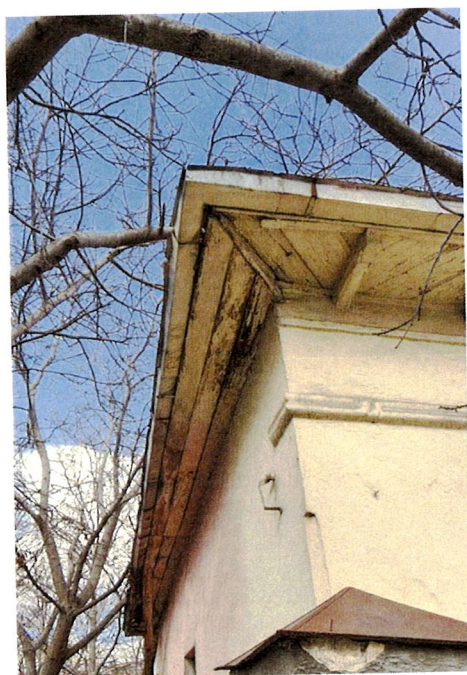
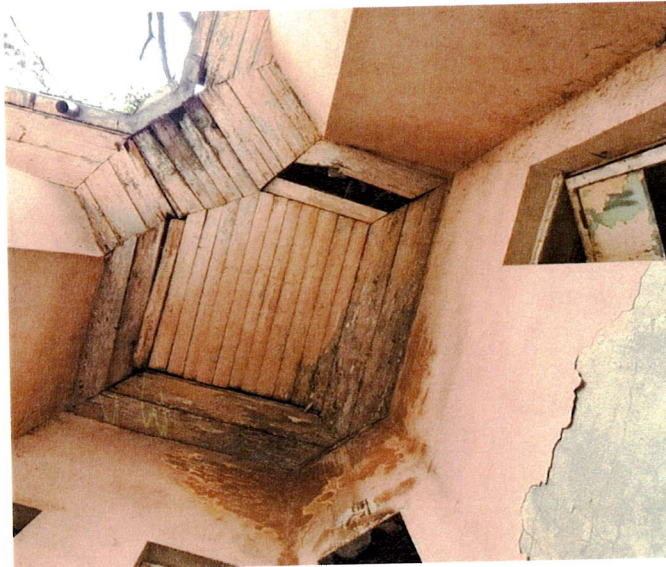
Streasina acoperisului este de tip infundat, cu elemente decorative originale din lemn aparente. Din cauza sistemul de scurgere (jgheaburi si burlane din table zincate) in stare avansata de degradare, streasina are portiuni deteriorate sau lipsa care necesita lucrari de restaurare a elementelor originale a stresenii.

Imagini situatia existenta la streasina

- Desfacerea volumului anexa, alipit de imobil care este de provenienta tirzie;
- Reabilitarea integrala a acoperisului si a streaseniei imobilului, pastrand forma si modelul original al tiglelor ceramice;

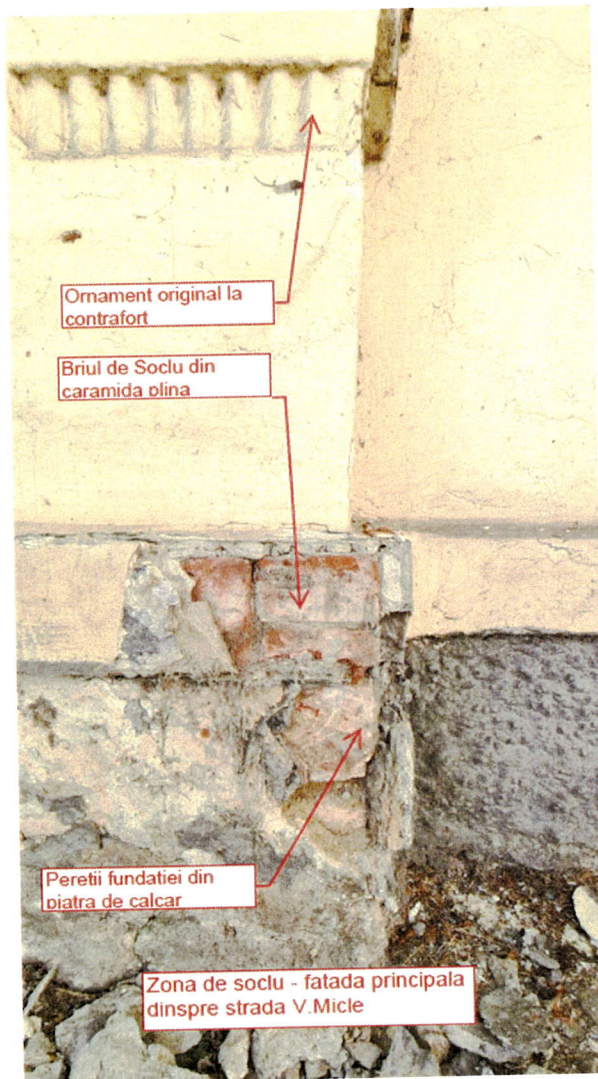
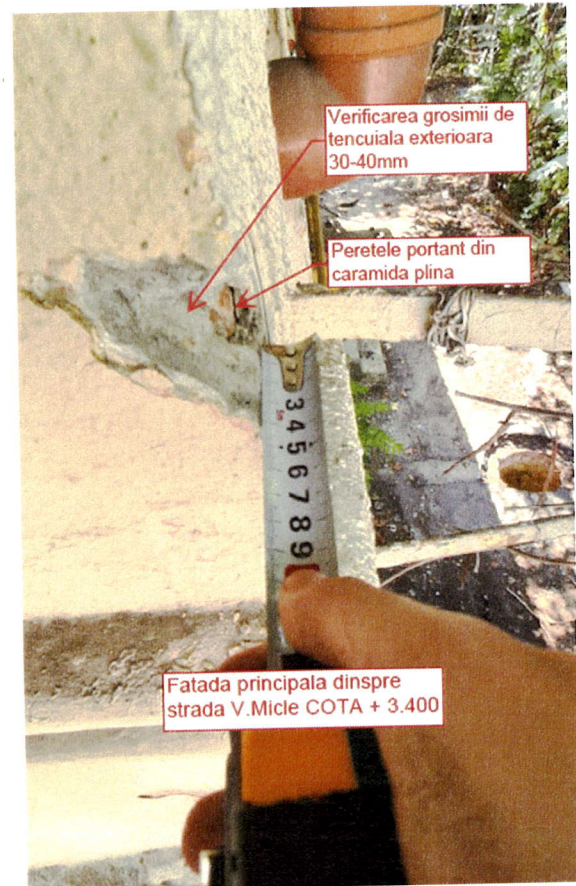
Zona de soclu - fatada principala din str. V. Micle

Zonele cele mai afectate este zona de soclu si zona de streasina. Pe fatada principal de la strada sunt portiuni cu desprinderi a tencuiei in zona soclului, cat si la nivelul registrului superior/streasina.

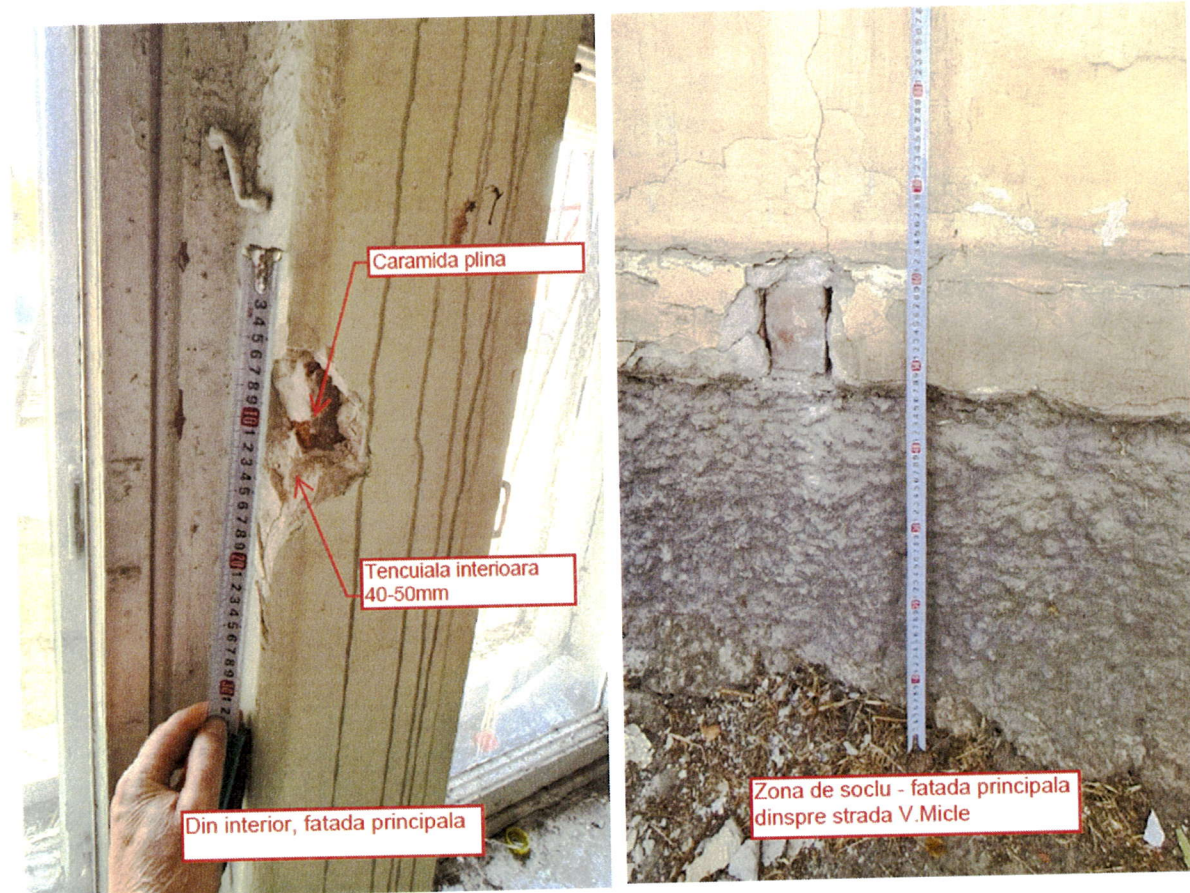
Imagine din interior, peretele exterior.

Imagine soclu, fatada principal V. Micle.

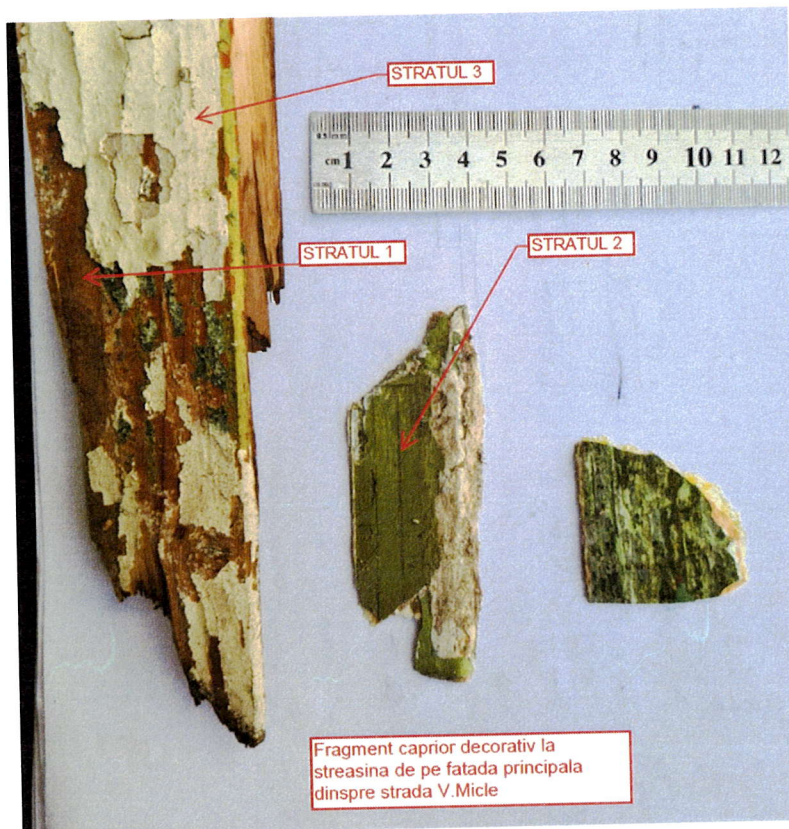
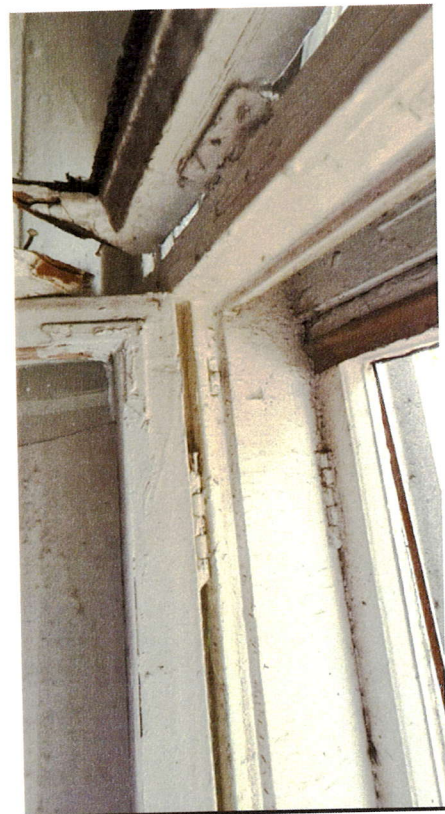
Sondajele de identificare a culorii originale a tamplariilor, prin decopertarea straturilor suprapuse de vopsea.

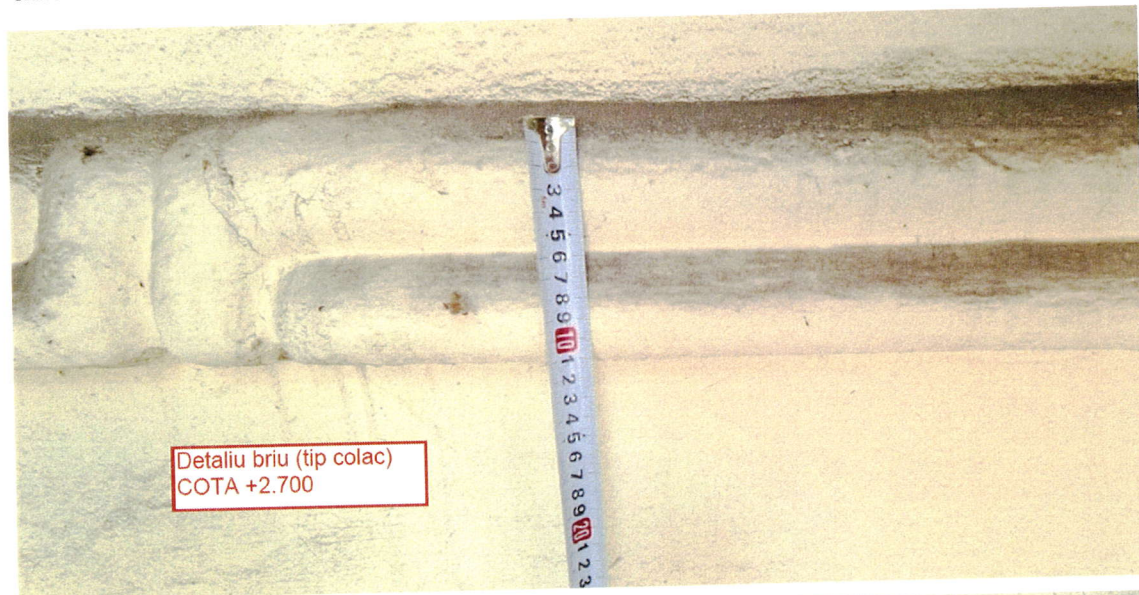
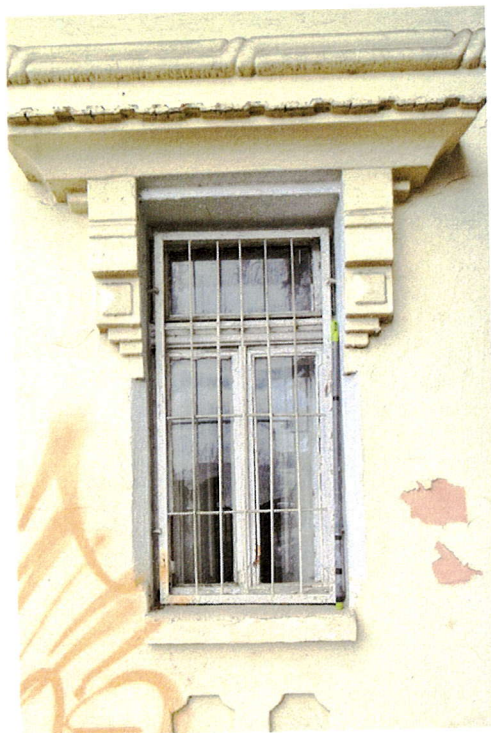
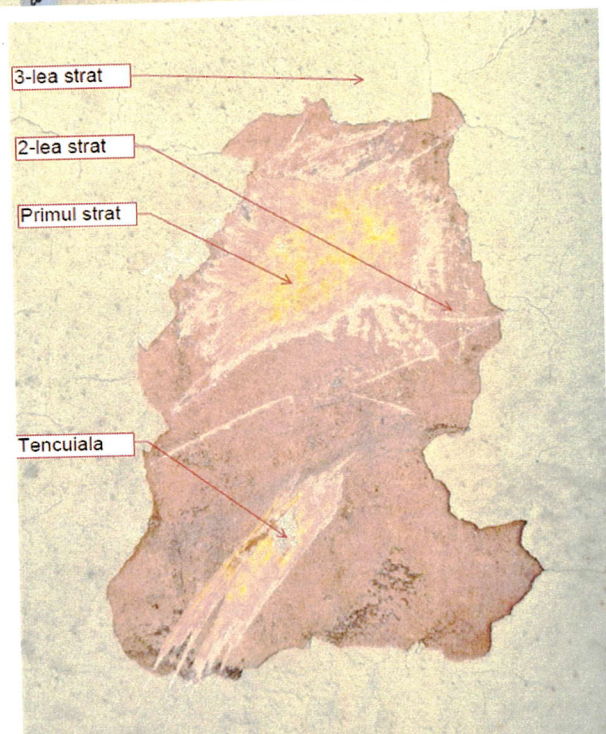
Finisajele exterioare ale fatadelor sunt degradate in mare masura, datorita actiunii factorilor de mediu si lipsei de preocupare in conservarea/intretinerea a constructiei.

Ancadramentele de geam, ornamentele si briurile isi pastreaza forma originala, sunt executate din mortar prin tragere in situ. Se observa mai multe straturi suprapuse de vopsitorie cu zone exfoliate.

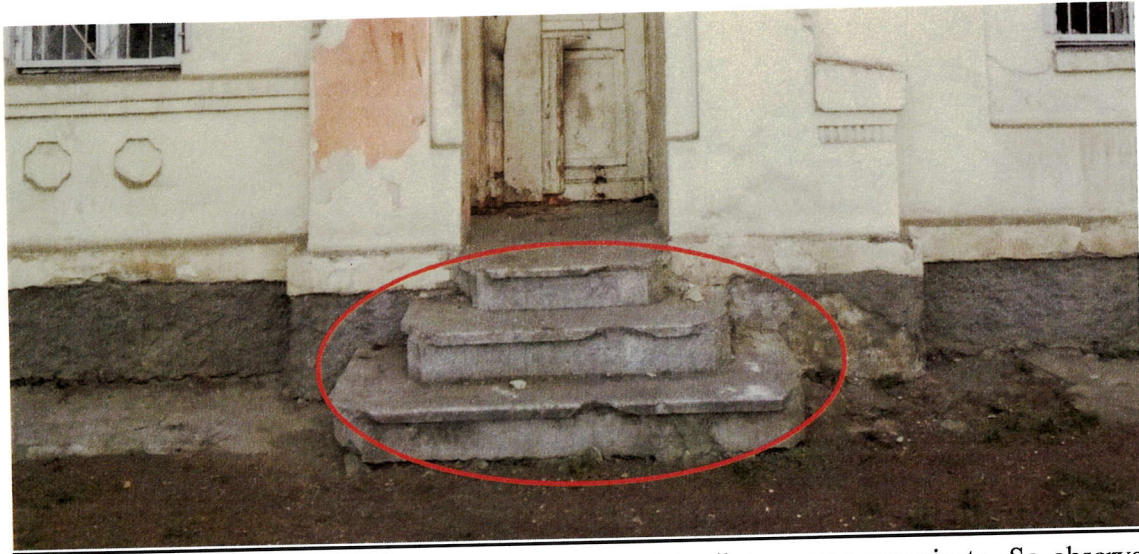
Treptele de la ambele accese sunt originale, executate dintr-o sapa mozaicata. Se observa portiuni deteriorate a formei treptelor. Infiltratii de apa din zona soclului care au generat fisuri structurale si tasari de teren sub trepte.

- Restaurarea elementelor originale, treptele de acces in incinta de la cota trotuarului la cota 0.000 dupa dimensiunile originale.
- Restaurarea elementelor de ornament de pe fatada principala:

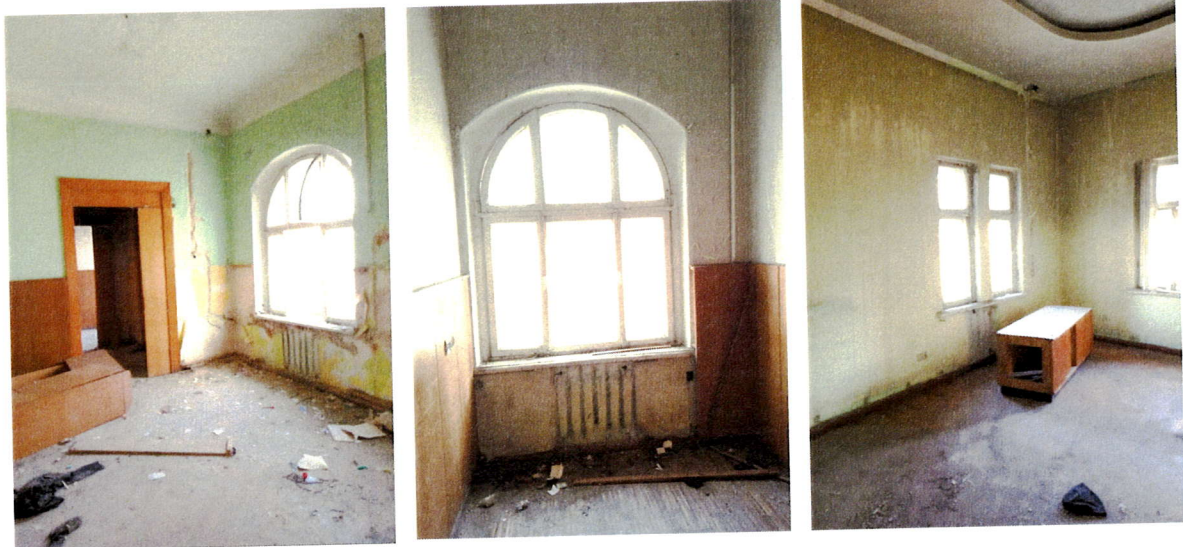
In urma lucrarilor successive de intretinere a finisajelor interioare, nu s-au pastrat elemente care ar prezenta valoare istorica. Sau elemente originale de interior. Se observa mai multe tipuri de finisare a peretilor interior cu tencuieli si tapet.

Finisajele pardoselilor sunt de diferite tipuri (parchet, gresie si linoleum). Toate sunt in stare avansata de degradare si nu reprezinta o valoare istorica.

Imagini din interior, din diferite incaperi
