## **Raport de expertiză tehnică**

### **DOCUMENTAREA SEGMENTULUI DE ADUCȚIUNE APEDUCTUL PRUT – FĂLEȘTI, DE LA CĂMINUL PC 113+33 PÂNĂ LA PC 170+00 CU O LUNGIME DE APROXIMATIV 6 KM, INCLUSIV SĂPĂTURILE/EXCAVĂRILE NECESARE**

**SRL ”MV QUEST”**

octombrie 2024

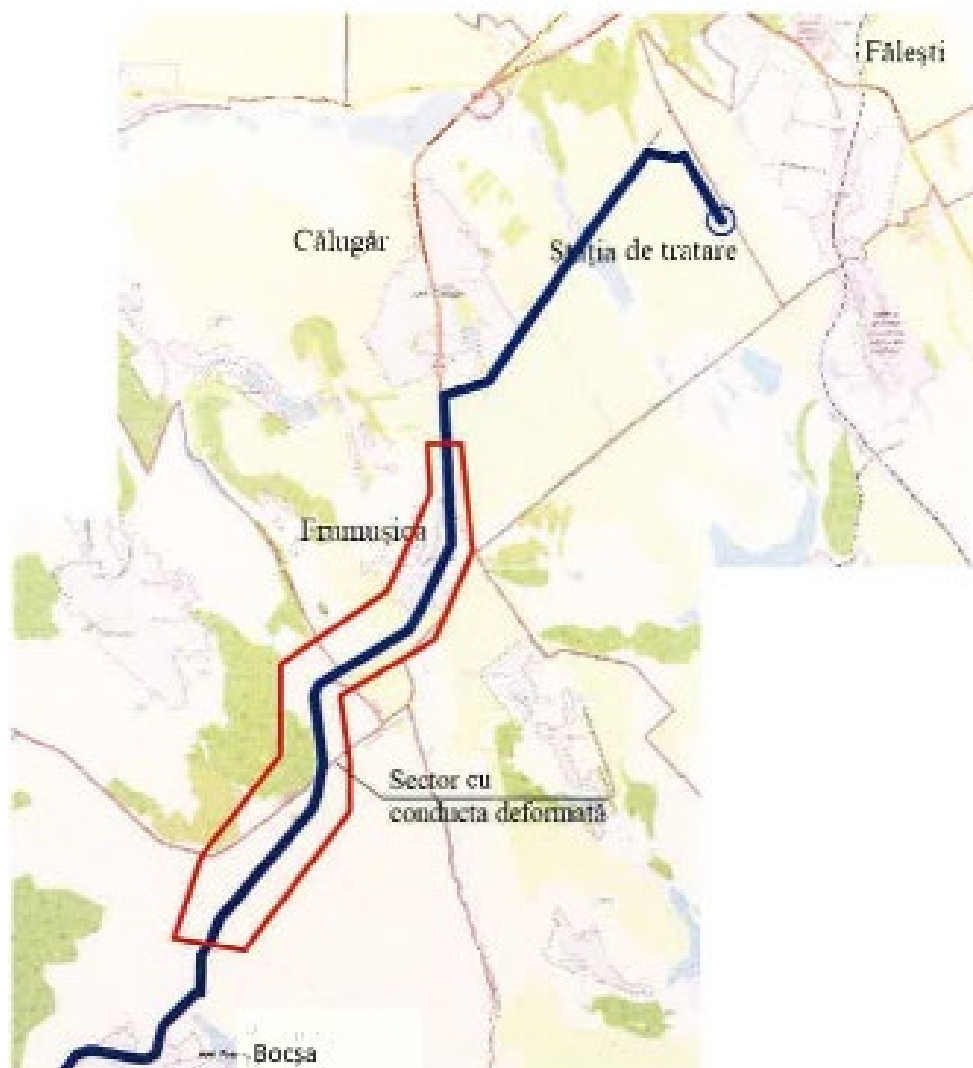
**Figura 3.** Segmentul de conductă deformată. Sursa: /8/

În rezultatul Raportului de Expertiză Tehnică a sistemului de alimentare cu apă Prut-Fălești, efectuat de către ”APCAN PROIECT” S:R.L. /8/ s-a constatat că pe segmentul de aducțiune

de la PC 133+33 până la PC 170+00 (Fig.3) conducta se află în stare nesatisfăcătoare, fiind deformată (paj. 41 ) / 45/.

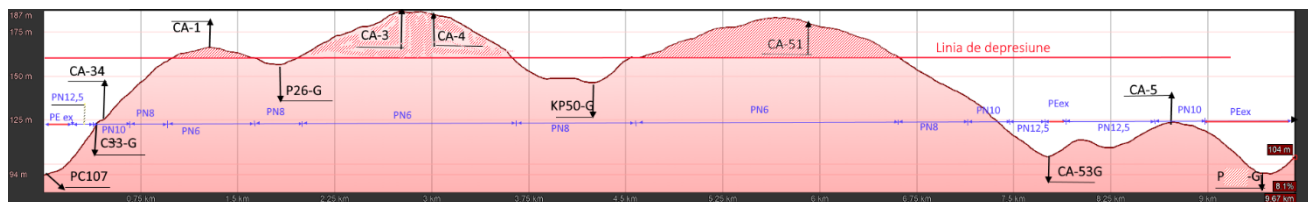
În figura 4b, sunt indicate zonele în care sunt montate tuburi PE, SDR 26 PN 6, în care au fost depistate deformări de țevă. Acestea sunt limitate de linia de depresiune și profilul terenului unde este amplasată aducțiunea.

- Conform profilul terenului aducțiunii avem 5 zone de vârf, unde în punctele cu cote maxime sunt prevăzute cămine cu clapete de aerisire, precum și un cămin, CA 34, la capătul subtraversării drumului național R16.
- De asemenea (Fig. 4b), avem 6 zone cu cote minime în care sunt prevăzute cămine cu vane DN 200 mm sau teuri cu vane montate în pământ (fără cămine) cu cămine alăturate pentru scurgerea apei în acestea cu evacuarea ulterioară a apei din ele prin pompare.

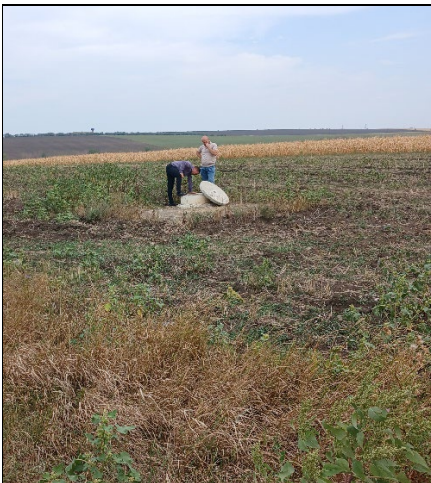
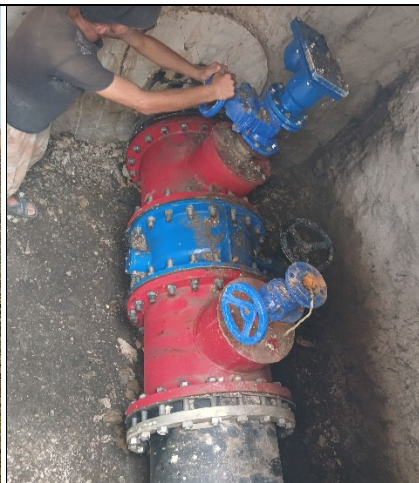
| Fig. 23. CA-5 aer | Fig. 24. CA-5 aer | Fig. 25. P 42 golire |

**Căminul de aerisire CA 5 aer/BT 57, amplasament PC 194+84,** (Fig. 23 și 24). Căminul CA 5 aer este amplasat pe al cincilea deal, cu mult mai jos față de celelalte puncte cu cote maxime al segmentului documentat. Include 2 teuri din oțel DN 500 mm, între care este montată vana de închidere. Ambele teuri au câte un ștuț vertical, DN 100 mm pe care sunt montate câte o vana de închidere cu

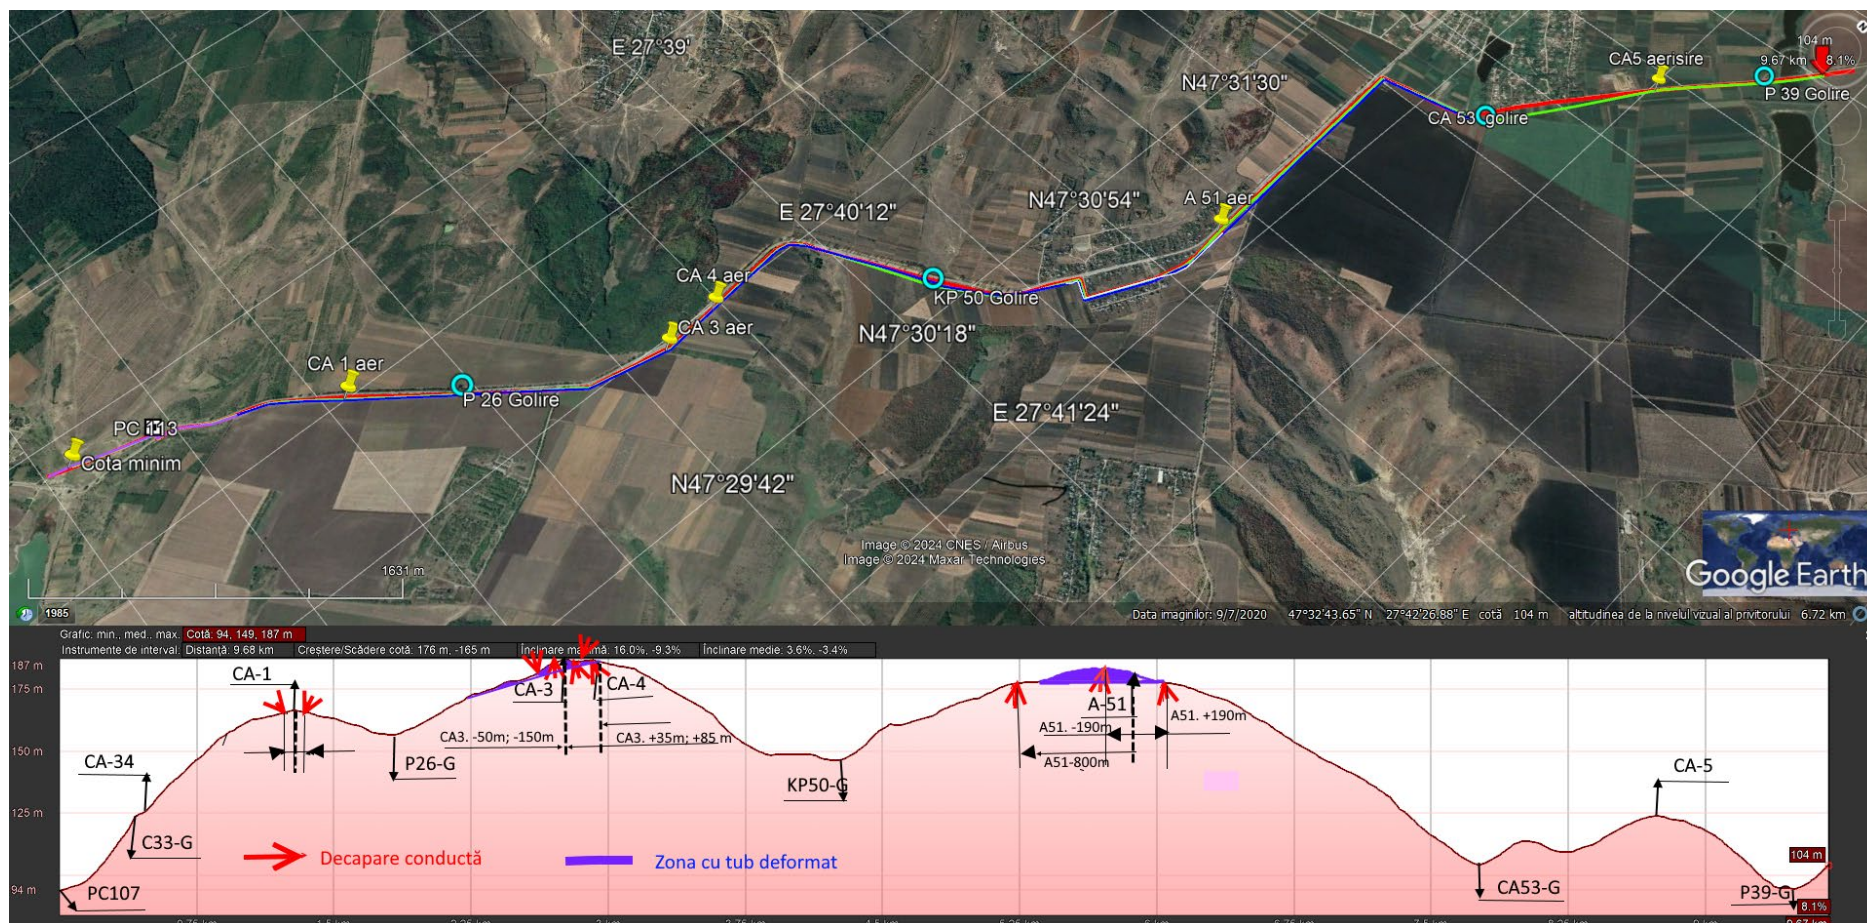
Figura 31. Locurile de executare a săpăturilor și zonele conductei deformat.

După cum am menționat, pământul scos din tranșeu de pe suprafața conductei în zona A 51- 190 m este destul de compactat și are forma ocupată de golul conductei ( Fig. 27), din care în timp îndelungat acesta s-a tasat/compactat. Tasarea naturală a solului, în care coeficientul de afânare inițial se apropie de cel final se petrece pe parcursul a cel puțin 6 luni, din care putem face concluzia că pământul a ocupat locul gol al conductei aflându-se în stare proaspătă/afânată, iar golirea aducțiunii a avut loc într-o perioadă scurtă după testările hidraulice, când pământul era în stare afânată. *Dat faptului, că testările hidraulice sau petrecut în luna noiembrie a. 2020, putem admite că golirea sa petrecut nu mai târziu de a. 2021.*
