# **RAPORT DE EXPERTIZĂ TEHNICĂ**

cu privire la starea tehnică a construcției și  
posibilitatea efectuării lucrărilor de reparație,  
reabilitare și modernizare a bunului imobil cu  
nr. cadastral 0100424.541.01 mun. Chișinău,  
str. Alecu Russo, 10

S.R.L. "BAUCONSULT GROUP"

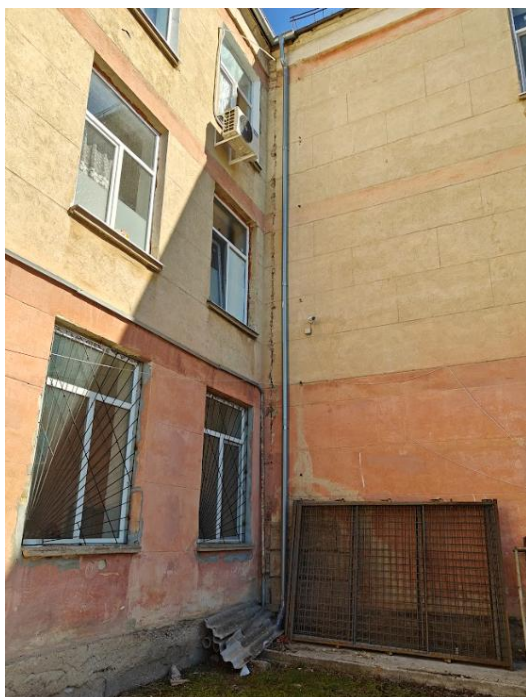
Figura A. 9

- 2.2.6 La nivelul fațadelor și al soclului sunt vizibile urme de scurgeri și umezire, precum și degradări locale ale finisajelor exterioare, manifestate prin pete, exfolieri, depuneri, alterarea tencuielii și zone de degradare a stratului de protecție. Aceste manifestări confirmă acțiunea repetată a apei asupra anvelopei și a infrastructurii construcției (vezi figura A.9,10,12,13,14,18,19,20).

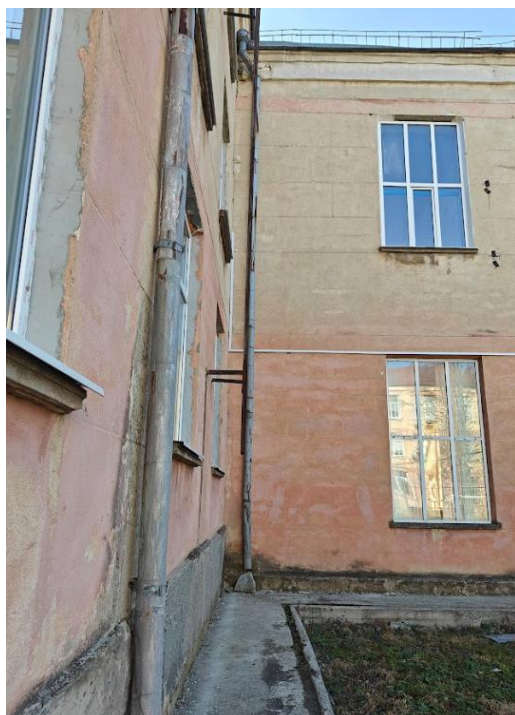
Figura A. 13

- 2.2.7 Pereul perimetral aferent clădirii este afectat pe mai multe tronsoane fiind degradat, fisurat, tasat sau insuficient pentru protecția fundațiilor împotriva infiltrațiilor de apă din precipitații. În consecință, apele meteorice se infiltrează necontrolat în zona adiacentă fundațiilor, cu efect nefavorabil asupra terenului de fundare (vezi figura A.13,14,18).

- 2.3.2 Se recomandă executarea sau refacerea pereului perimetral pe toate tronsoanele afectate, cu asigurarea continuității în jurul clădirii. Pereul va fi realizat, după caz, din beton monolit clasa minim C16/20, cu grosime de 100-120 mm, pe strat suport compactat și, unde este necesar, pe strat de fundație din piatră spartă. Pereul va avea pantă de minimum 3-5% de la clădire spre exterior, rosturi de contracție și racordare corespunzătoare la trotuarele, platformele și sistemele de preluare a apelor, astfel încât să limiteze infiltrarea apelor meteorice în zona fundațiilor.

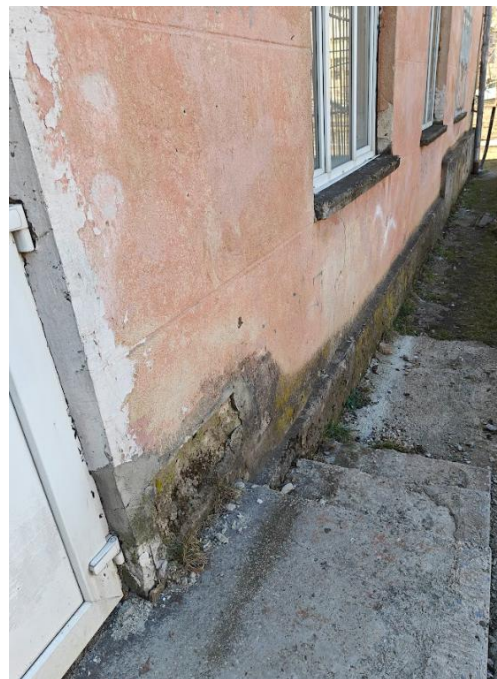
Figura A. 18

- 2.2.5 În zona afectată au fost constatate deficiențe ale sistemului de colectare și evacuare a apelor pluviale. Burlanele existente evacuează apa direct la baza clădirii sau în imediata proximitate a acesteia, fără racordare la un sistem organizat de preluare și dirijare controlată a apelor, ceea ce

conduce la umezirea repetată a terenului din jurul fundațiilor (vezi figura A.18,19,22).

- 2.2.8 În sectorul în care au fost constatate fisurile din zidărie, deficiențele sistemului pluvial, lipsa unui pereu perimetral continuu și acumularea apei în zona colțului degradat au favorizat umezirea excesivă a terenului de fundare, cu posibilă reducere locală a capacității portante și apariția unor tasări diferențiate, care au generat stări suplimentare de efort în pereții portanți din zidărie (vezi figura A.18,19,48).

2.3.1 Pentru întregul ansamblu construit se recomandă reorganizarea completă a sistemului de colectare și evacuare a apelor pluviale, prin înlocuirea sau refacerea jgheburilor și burlanelor degradate, etanșarea

îmbinărilor, corectarea pantelor de scurgere și racordarea burlanelor la un sistem de evacuare controlată a apelor, astfel încât descărcarea acestora să nu se mai producă la baza pereților exteriori și în imediata vecinătate a fundațiilor.

- 2.3.3 În zona Blocului C, în special în sectorul colțului afectat de fisuri, se recomandă adoptarea unor măsuri de stabilizare a terenului de fundare, stabilite prin proiect în funcție de rezultatele investigațiilor locale. Aceste măsuri vor include, după caz, decopertarea zonelor afectate, evacuarea umpluturilor neconforme, compactarea controlată a terenului și refacerea locală a stratului de fundare, astfel încât să fie redus riscul de acumulare a apei și de tasări suplimentare.

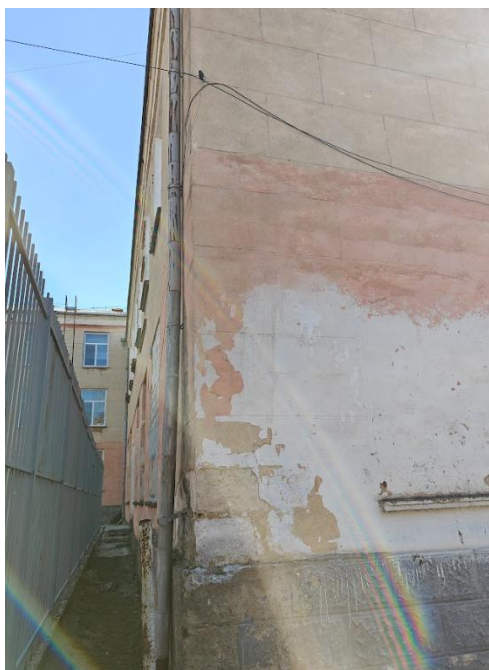
Figura A. 21

- 2.2.4 La examinarea exterioară și interioară a Blocului C au fost identificate fisuri dezvoltate în masa zidăriei portante, dispuse preponderent cu traseu oblic și vertical, accentuate în special în zona de colț a clădirii. Configurația, direcția și localizarea acestora sunt compatibile cu existența unor mișcări diferențiate ale infrastructurii, cu efect direct asupra comportării peretelui portant (vezi figura A.21,22,31,32,33,41,42,47)

- 2.2.10 La Blocul C, în zona peretelui exterior afectat, au fost identificate urme ale unor intervenții locale anterioare, vizibile la nivelul fațadei, care pot fi asociate unor lucrări de reparație sau consolidare locală. Totuși, din cauza lipsei documentației tehnice prezentate expertizei, nu a fost posibilă stabilirea cu certitudine a naturii exacte a intervențiilor executate, a soluției tehnice adoptate, a perioadei de execuție și nici a eficienței structurale a acestora în timp (vezi figura A.21,22,47).

- 2.3.5 La Blocul C se recomandă, cu prioritate, consolidarea pereților portanți din zidărie prin montarea unui sistem de tiranți metalici / tije filetate, dispuse la nivelul zonelor structurale adoptate prin proiect (la nivelul plăcilor de planșeu), în vederea confinării zidăriei și limitării evoluției fisurilor existente. Soluția va avea în vedere, în mod prioritar, montarea tiranților de-a lungul axelor 10 și 12, unde degradările constatate indică necesitatea unei constrângeri suplimentare a structurii.

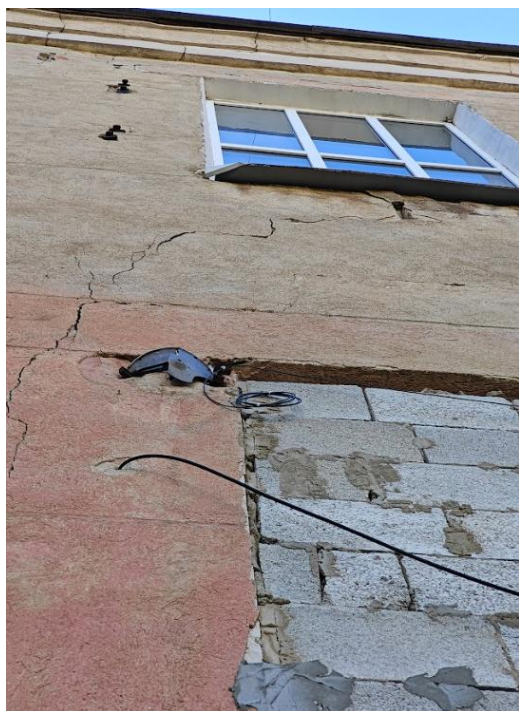
Figura A. 31

- 2.2.12 Fisurile observate la nivelul peretelui exterior, inclusiv în vecinătatea zonelor unde se constată intervenții locale anterioare, indică faptul că

fenomenul de degradare trebuie tratat ca fiind activ până la proba contrarie, respectiv până la clarificarea documentară a lucrărilor executate anterior și la monitorizarea comportării în timp a elementului afectat. Pentru aprecierea evoluției reale a degradărilor este necesară instituirea unui proces de urmărire în timp, pe bază de repere sau martori de fisură și consemnări periodice (vezi figura A.31,32).

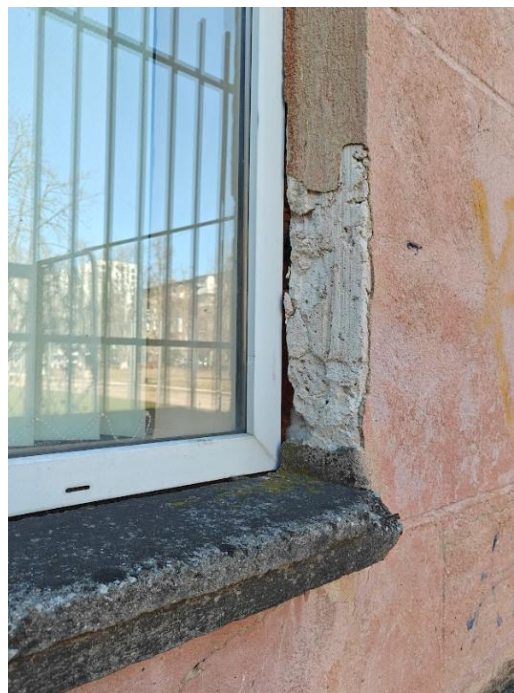
Figura A. 34

- 2.2.9 Totodată, la nivelul tâmplărilor exterioare aferente Blocului C s-a constatat că etanșarea dintre ferestre și pereți este necorespunzătoare, existând zone în care rosturile perimetrale nu asigură protecția necesară împotriva pătrunderii apei. Această stare favorizează infiltrarea apei în masa zidăriei, umezirea repetată a materialului și agravarea degradărilor locale (vezi figura A.34-39).

- 2.3.9 Se recomandă remedierea completă a etanșării exterioare a tâmplăriei la Blocul C, prin curățarea rosturilor perimetrale, îndepărtarea materialelor degradate, refacerea stratului de etanșare și protecția corespunzătoare a conturului tâmplăriei, astfel încât să fie eliminată infiltrația apei între rame și zidărie. Soluția de etanșare va fi compatibilă cu materialul tâmplăriei și cu stratificația peretelui, iar finisajele locale vor fi refăcute numai după stabilizarea suportului.
