25-ET/2024 din 01.05.2024

**RAPORT DE EXPERTIZĂ TEHNICĂ**

**cu privire la inspectarea și evaluarea stării tehnice a podului**

**"Reparația capitală a podului de pe str. Babinski din mun. Bălți"**

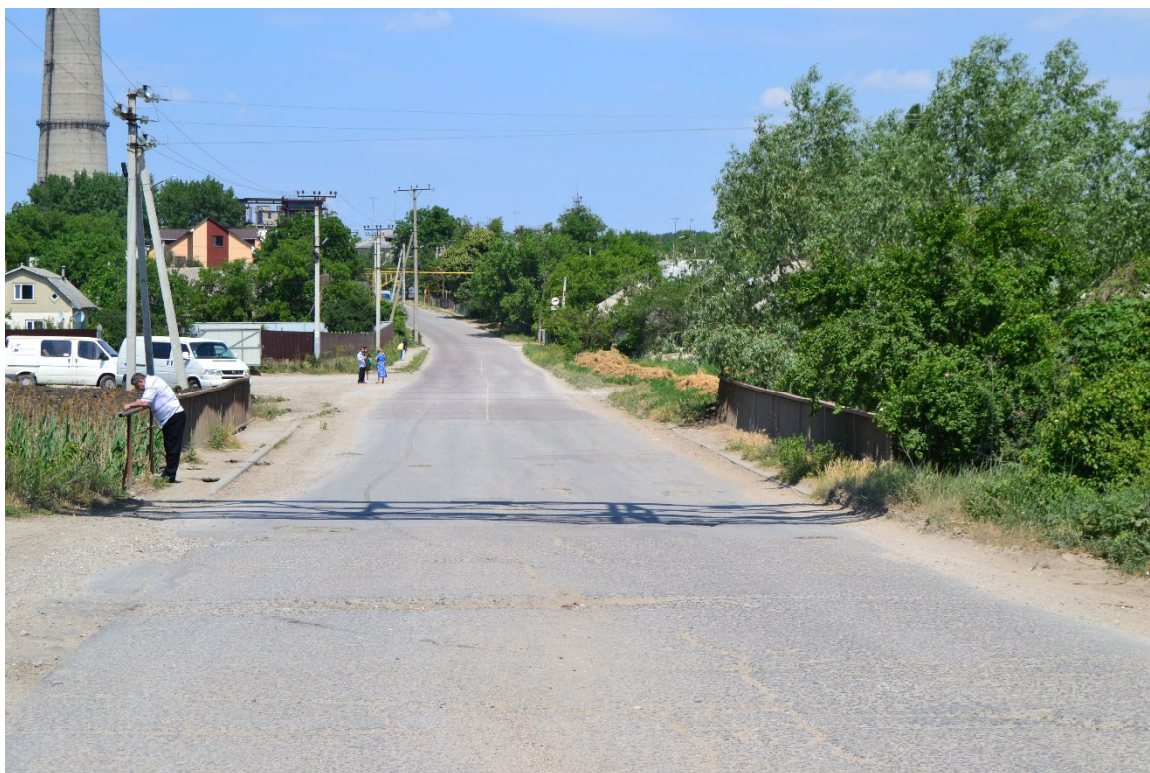
Foto 1. Calea podului vedere spre str. Ștefan cel Mare.

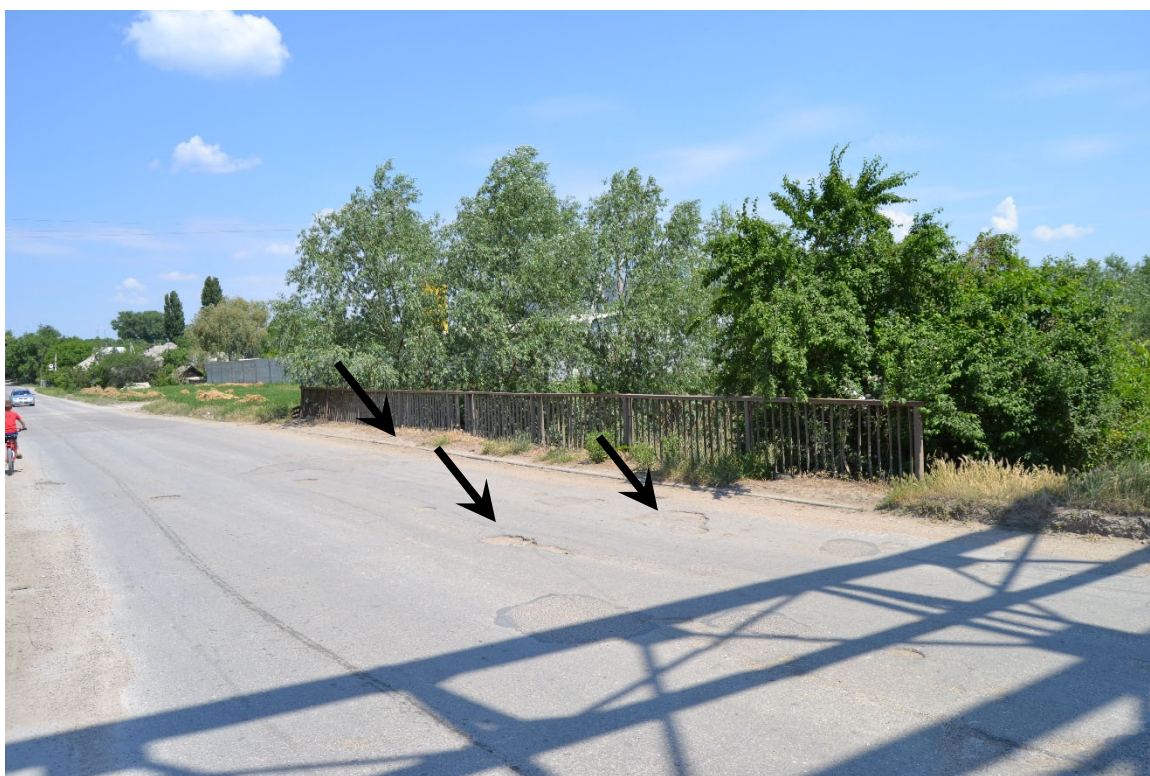
Foto 2. Calea podului. Neasigurarea pantei de scurgere a apelor de pe pod.  
Trotuar degradat, prezanța molozului și vegetației.

Nivelul de degradare a elementelor trotuarelor din beton armat și parapetului din oțel face inutilă și imposibilă reparația lor și trebuie înlocuite cu elemente noi.

Odată cu înlocuirea îmbrăcămintei din beton asfaltic a carosabilului vor fi instalate noi elemente moderne de acoperire a rosturilor de dilatație și amenajate sisteme efective de evacuare a apelor de pe partea carosabilă a podului.

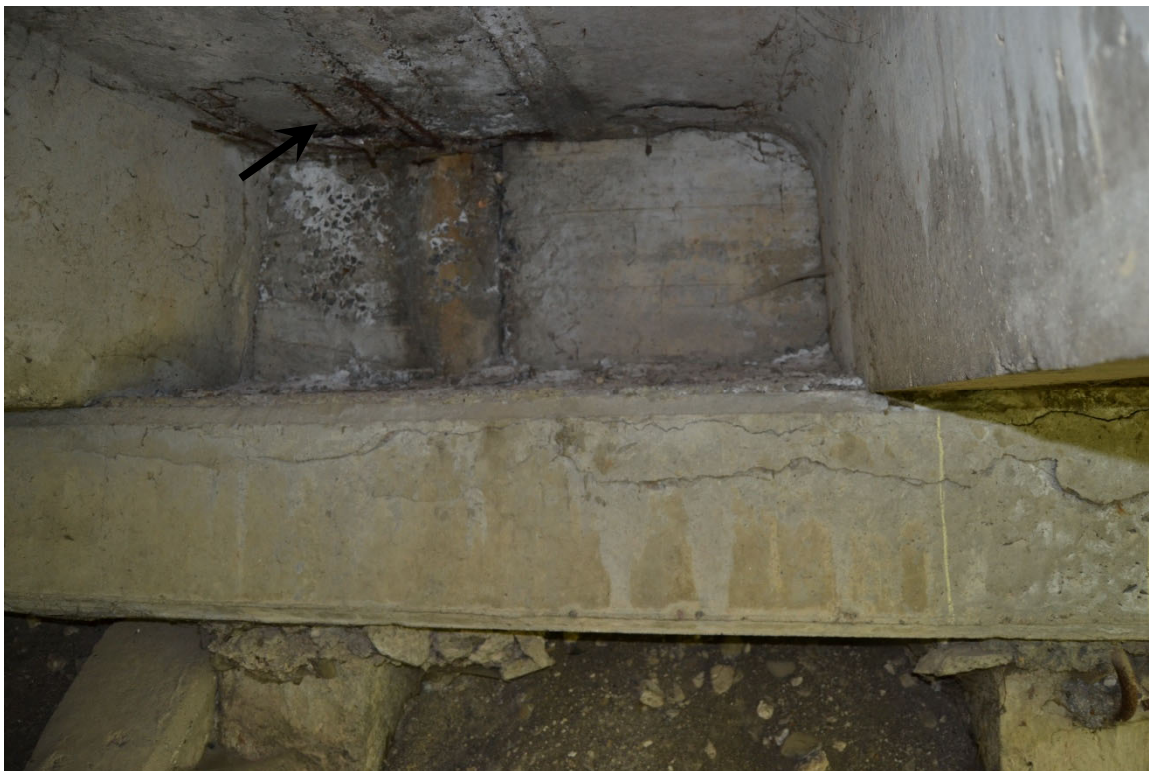
Foto 3. Deschiderea 2-3. Grinda 3. Infiltrații de apă, pete albicioase, degradarea stratului de protecție a betonului.

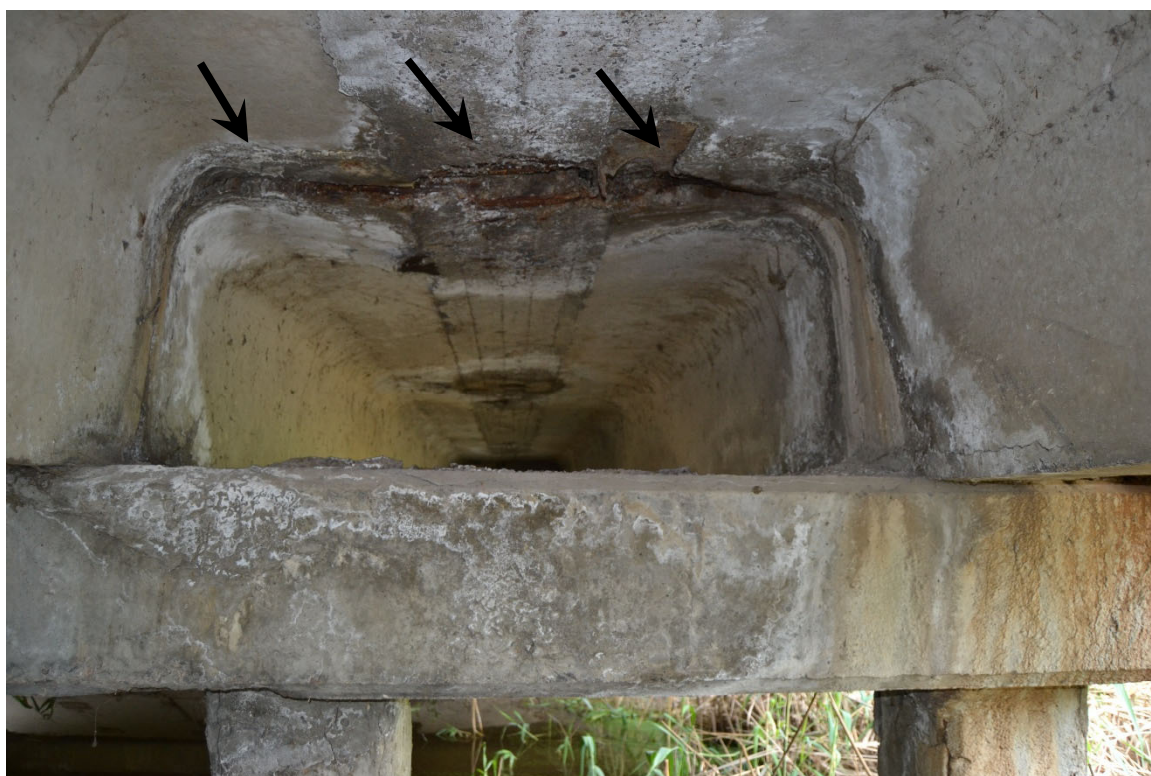
Foto 4. Suprastructura. Rost transversal nr.2. Grinda 5-6. Infiltrații de apă, pete albicioase, degradarea stratului de protecție a betonului.

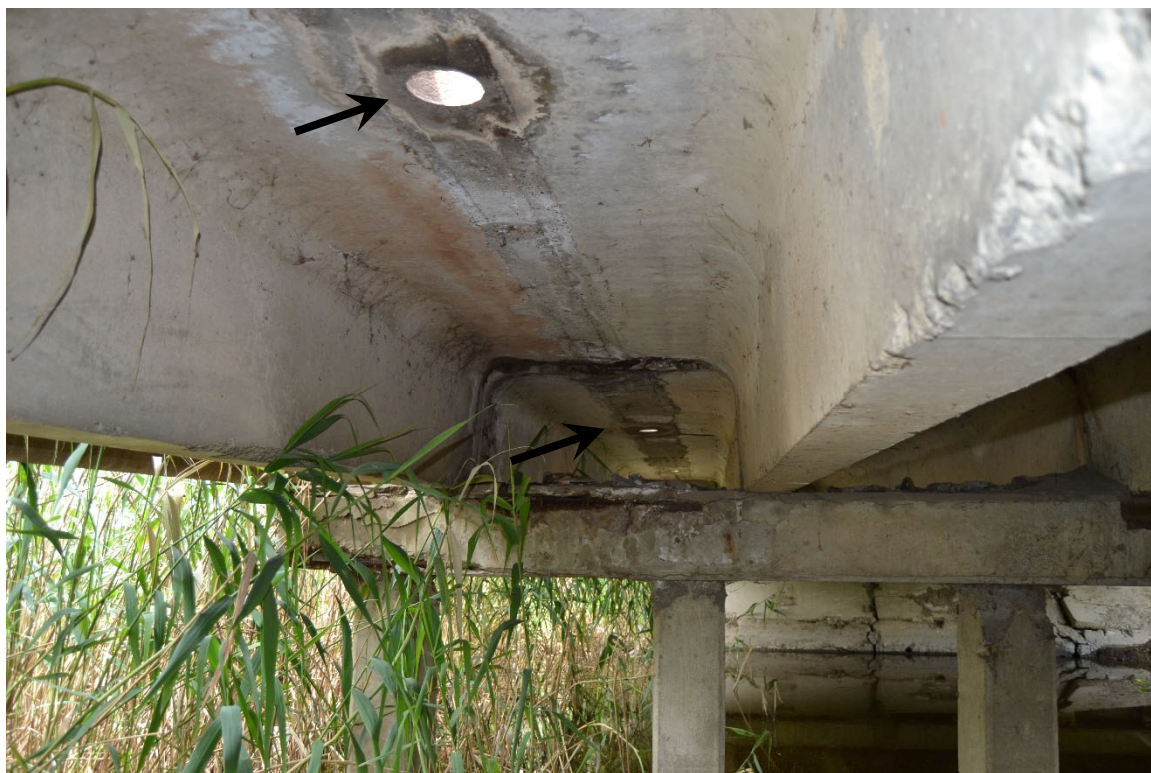
Foto 5. Deschiderea 2-3. Rost longitudinal. Grinda 7-8.  
Lipsa gurilor de evacuare apelor de pe carosabil.

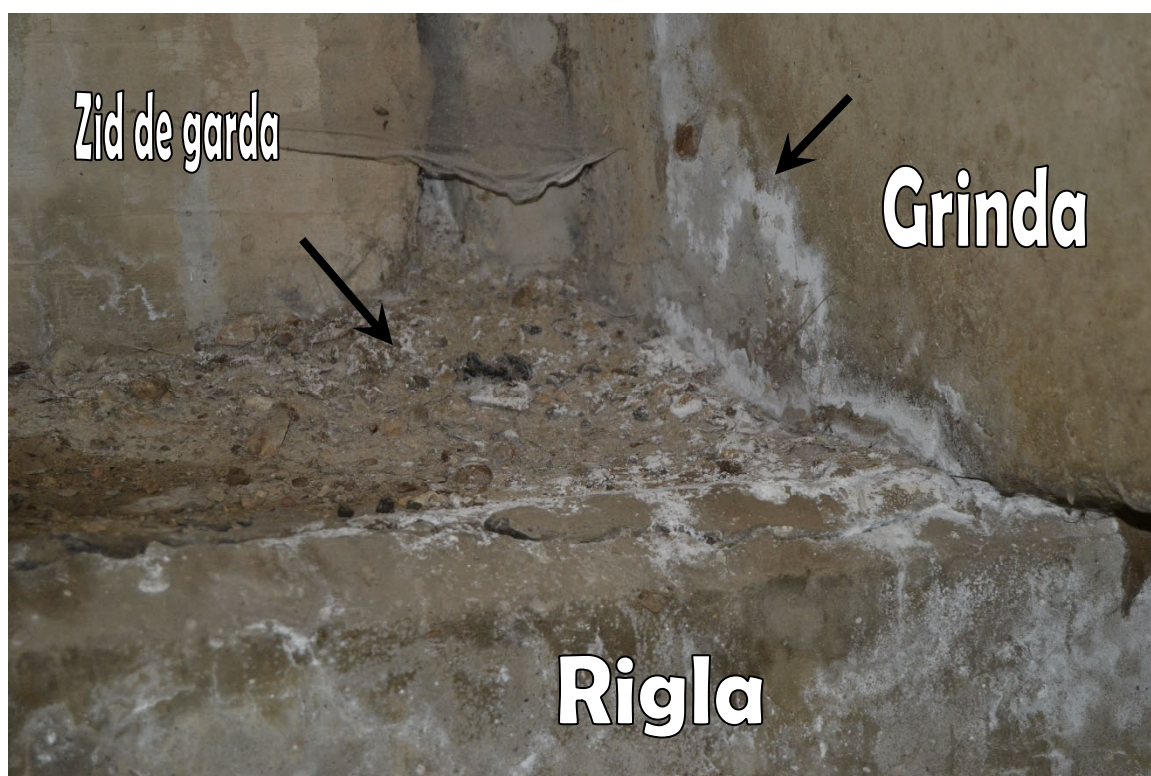
Foto 6. Deschiderea 2-3. Grinda 5. Pete albicioase, prezența molozului pe riglă.

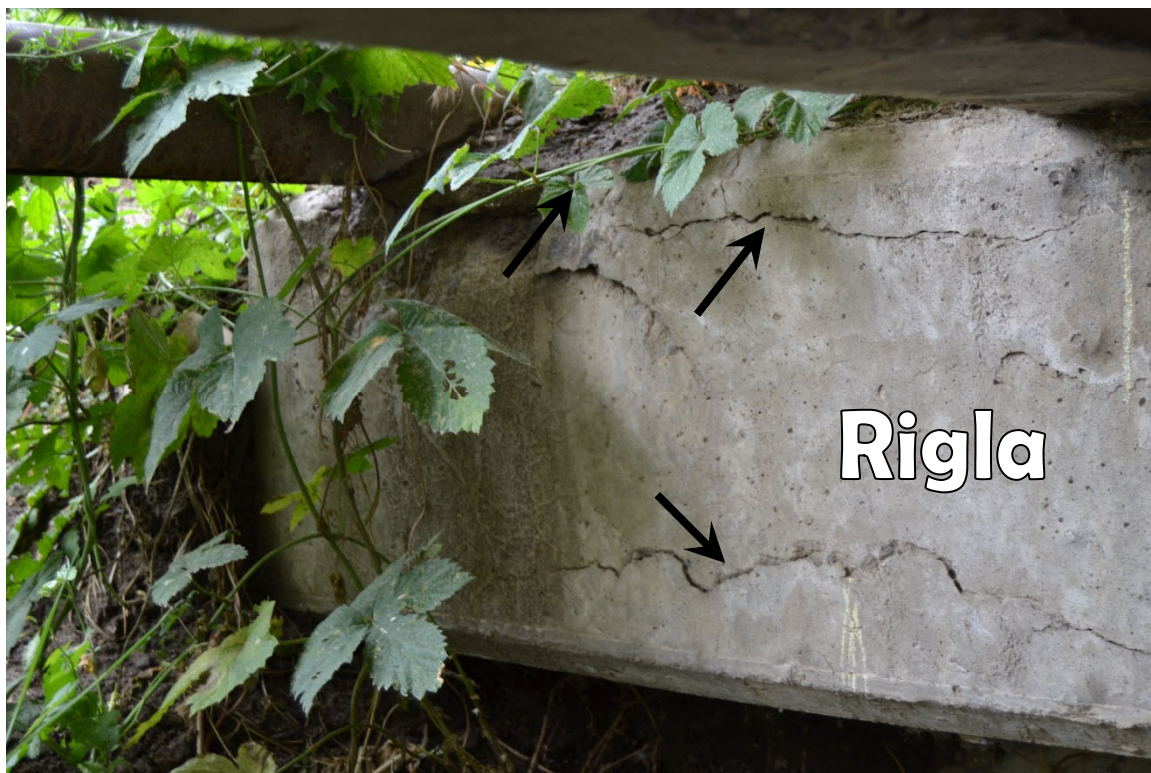
Foto 7. Culeea 1. Rigla 1. Degradarea betonului, prezența molozului pe riglă.

Din necesitatea asigurării rezemării corecte a grinzilor, riglele pilei și culeelor trebuie înlocuite cu altele noi. În acest caz, se cere demontarea grinzilor suprastructurii, reparația lor și după reparația culeelor și pilei, montarea grinzilor. Piloții pilei urmează a fi protejați de apele r.Răuțel prin cămășuire cu beton armat.

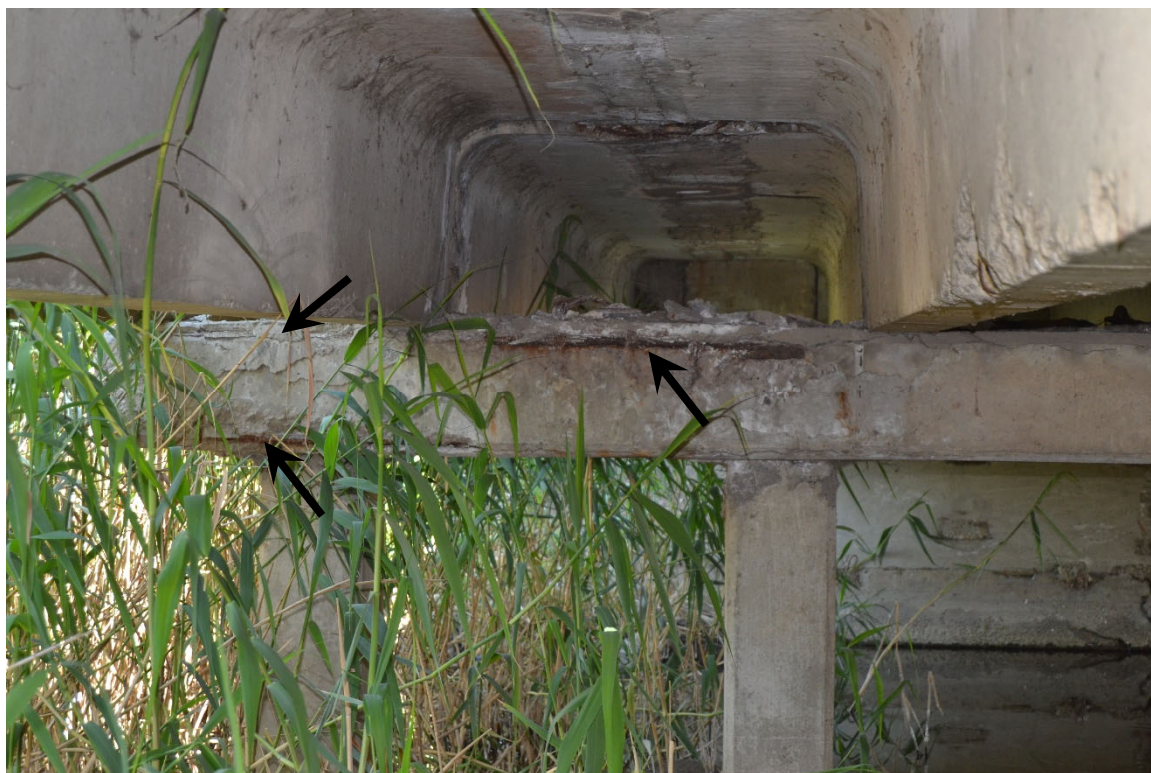
Foto 8. Pila 2. Rigla 2. Degradarea betonului.

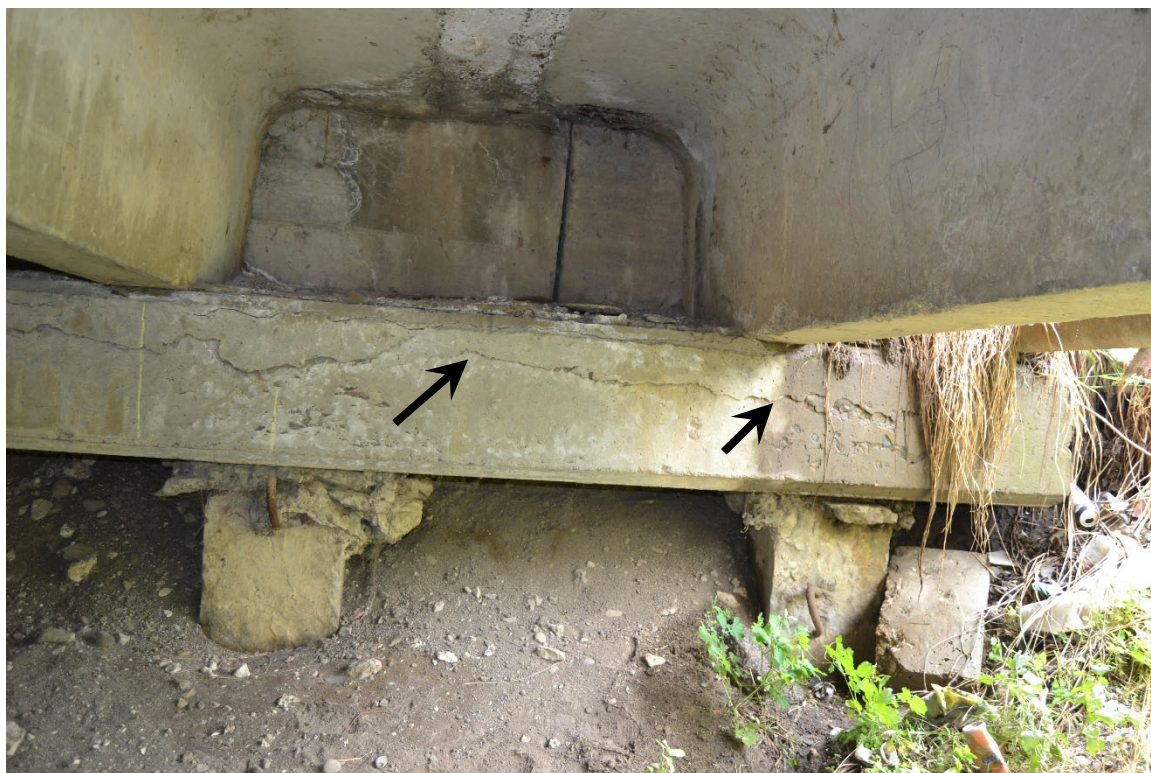
Foto 9. Culeea 3. Rigla 3. Fisuri și crăpături pe suprafața riglei.

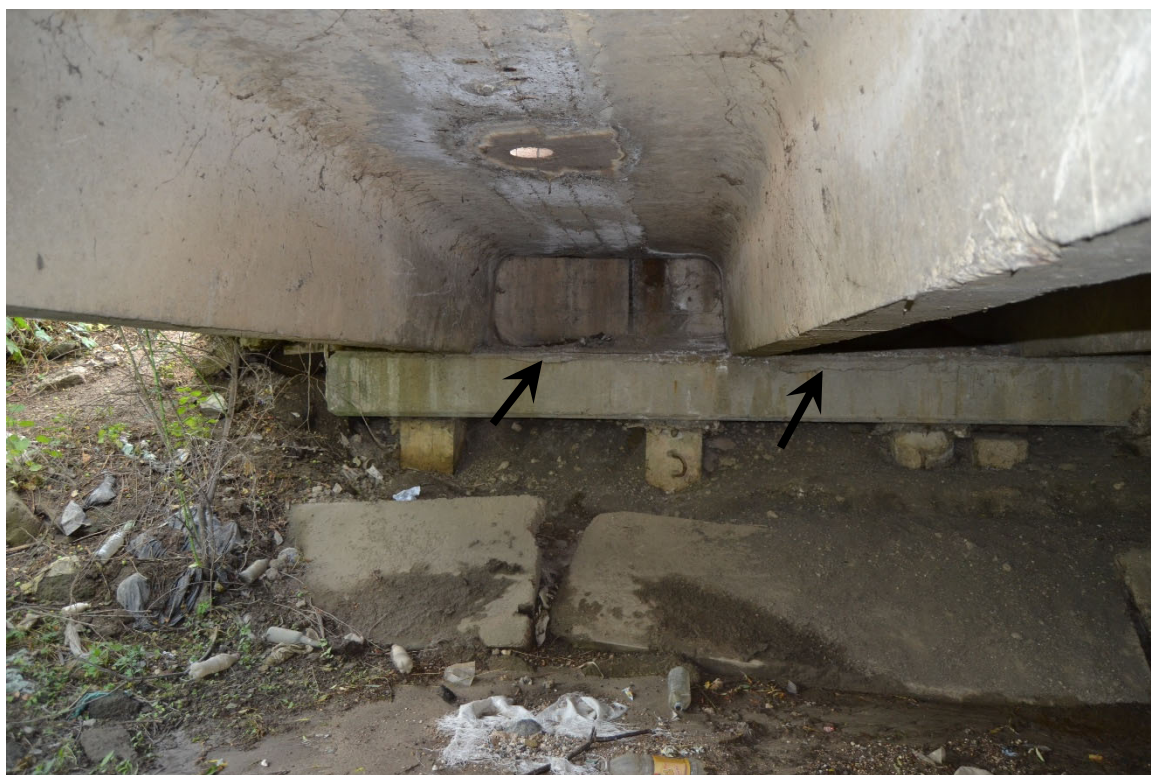
Foto 10. Culeea 3. Rigla 3. Fisuri și crăpături pe suprafața riglei.
