ASISTENȚĂ TEHNICĂ PENTRU AUDITUL DE MEDIU AL TERITORIULUI CET-1

CARACTERIZAREA DE MEDIU A TERITORIULUI CET-1

R-3C0116-002-00
Septembrie 2016

BT-ENGINEERING LTD
Sofia, Bulgaria

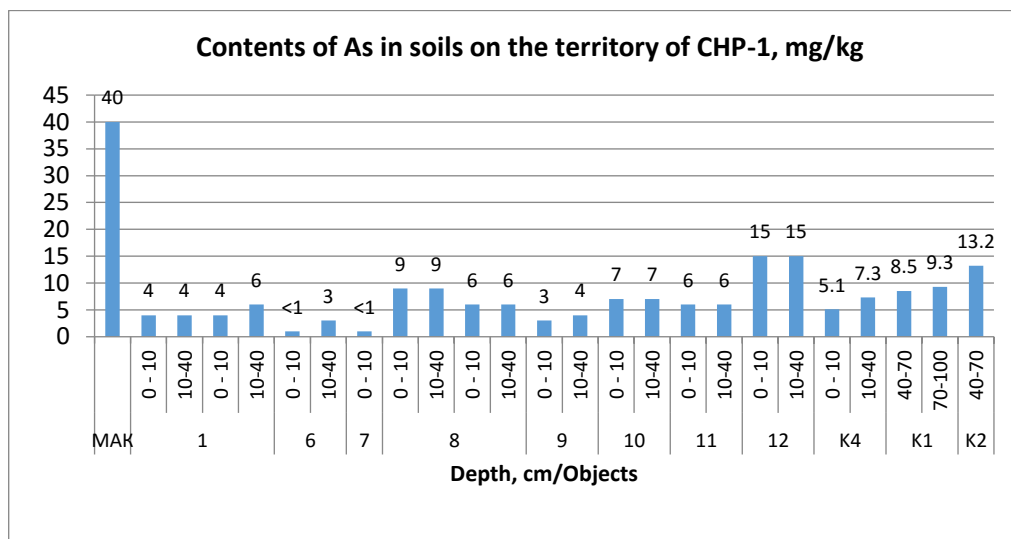
Figura 6-1. Conținutul de As în solurile de pe teritoriul CET-1

Conținutul de **As** (vezi Fig. 6-1) în solurile analizate de pe teritoriul CET-1 este foarte variabil – de la mai puțin de 1 și până la 15 mg/kg, cu media de 6.64 ± 3.7 mg/kg. Totuși, rezultatele nu s-au deosebit semnificativ de rezultatele obținute din proba de control (K4) și rămân a fi mult sub LMC pentru zonele industriale (40 mg/kg) și LMC pentru zonele rezidențiale (25 mg/kg). Astfel, contaminarea cu As nu a fost depistată pe teritoriul CET-1 și teritoriile adiacente.

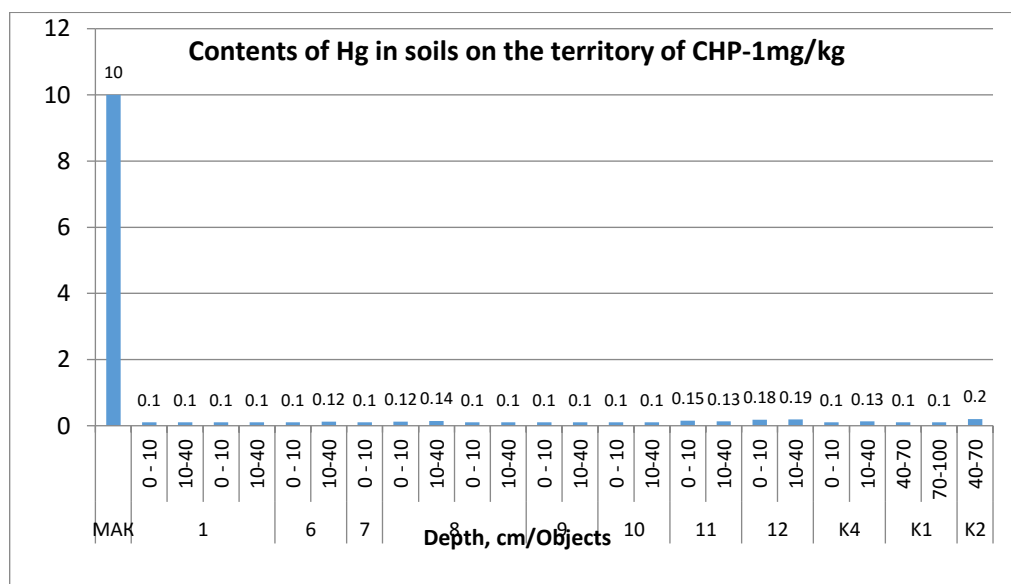
Figura 6-2. Conținutul de Hg în solurile de pe teritoriul CET-1

Conținutul de **Hg** (vezi Fig. 6-2) în solurile analizate de pe teritoriul CET-1 este foarte variabil, cu media de $0,12 \pm 0,032$ mg/kg, fiind mult mai mic decât LMC pentru zonele industriale (10 mg/kg) și LMC pentru zonele rezidențiale (8 mg/kg). Astfel, contaminarea cu Hg nu a fost depistată pe teritoriul CET-1 și teritoriile adiacente.

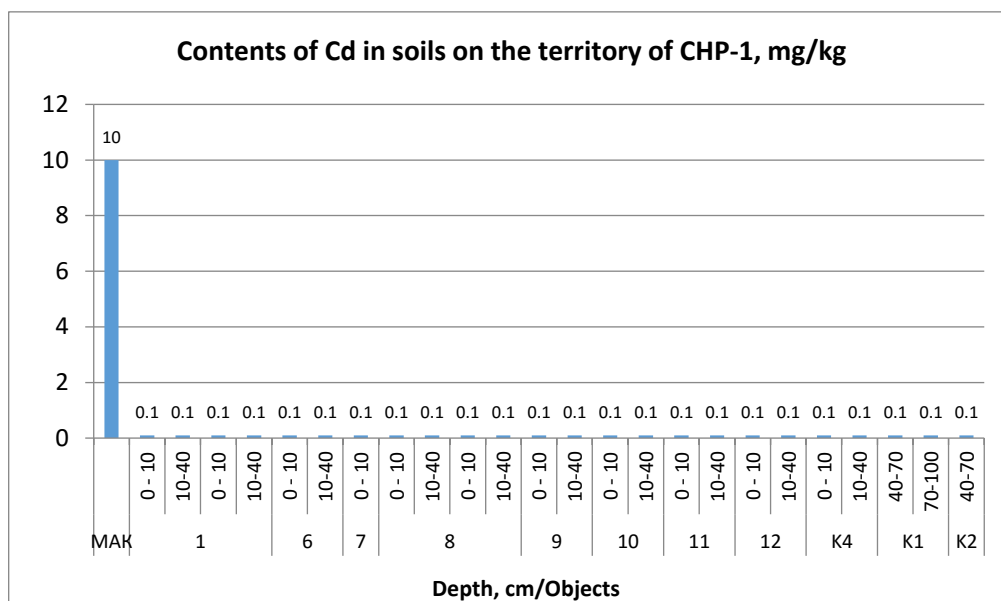
Figura 6-3. Conținutul de Cd în solurile de pe teritoriul CET-1

Conținutul de **Cd** (vezi Fig. 6-3) în solurile analizate de pe teritoriul CET-1 și terenurile adiacente este de sub 0.1 mg/kg și este neglijabil în raport cu LMC pentru zonele industriale (10 mg/kg) și LMC pentru zonele rezidențiale (8 mg/kg). Contaminarea cu Cd nu a fost depistată pe teritoriul CET-1 și teritoriile adiacente.

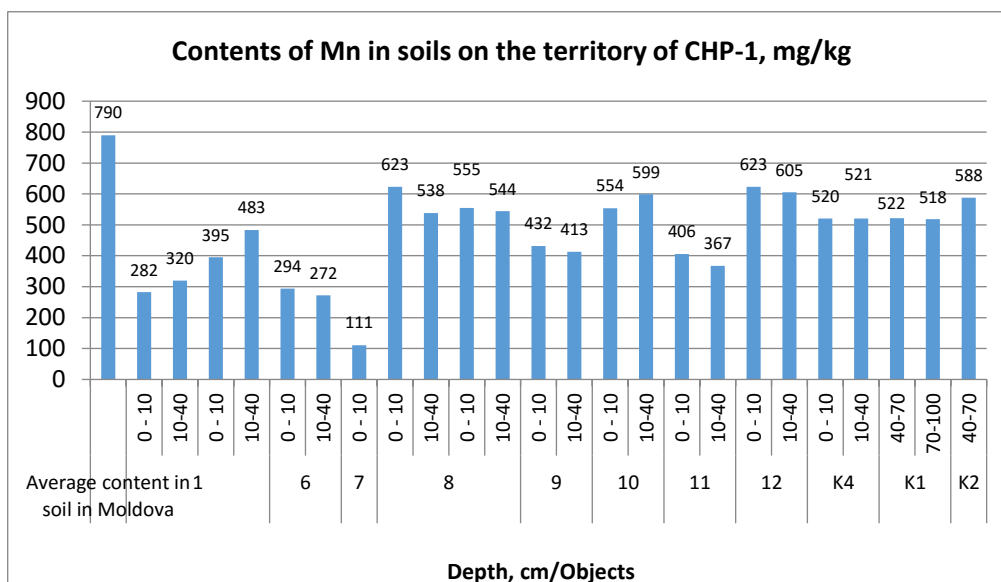
Figura 6-4. Continutul de Mn în solurile de pe teritoriul CET-1

Conținutul de **Mn** (vezi Fig. 6-4) în solurile analizate de pe teritoriul CET-1 variază de la 112 la 623 mg/kg, cu media de 462 ± 124 mg/kg, și este mai mic decât LMC pentru solurile din Moldova (790 mg/kg), potrivit studiului realizat în Republica Moldova în 2007 (Toma, Veliksar et al). Conținutul de Mn în solurile de pe teritoriile adiacente (520 mg/kg) rămâne a fi constant la adâncimile analizate, fiind semnificativ mai mic decât media pentru Moldova. Contaminarea cu Mn nu a fost depistată pe teritoriul CET-1 și teritoriile adiacente.

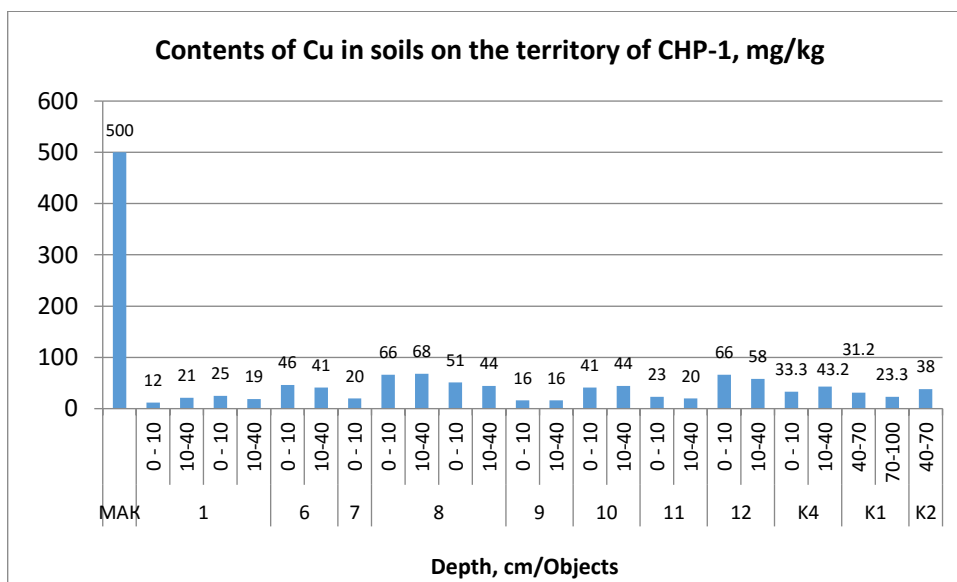
Figura 6-5. Conținutul de Cu în solurile de pe teritoriul CET-1

Conținutul de **Cu** (vezi Fig. 6-5) în solurile analizate de pe teritoriul CET-1 variază de la 12 la 68 mg/kg, cu media de $36,68 \pm 17,13$ mg/kg, fiind mult mai mic decât LMC pentru zonele industriale (500 mg/kg). Contaminarea cu Cu nu a fost depistată pe teritoriile adiacente. Concentrațiile stabilite în mostra de control (K4) nu depășesc LMC (300 mg/kg) pentru solurile din zonele industriale. Contaminarea cu Cu nu a fost depistată pe teritoriul CET-1 și teritoriile adiacente.

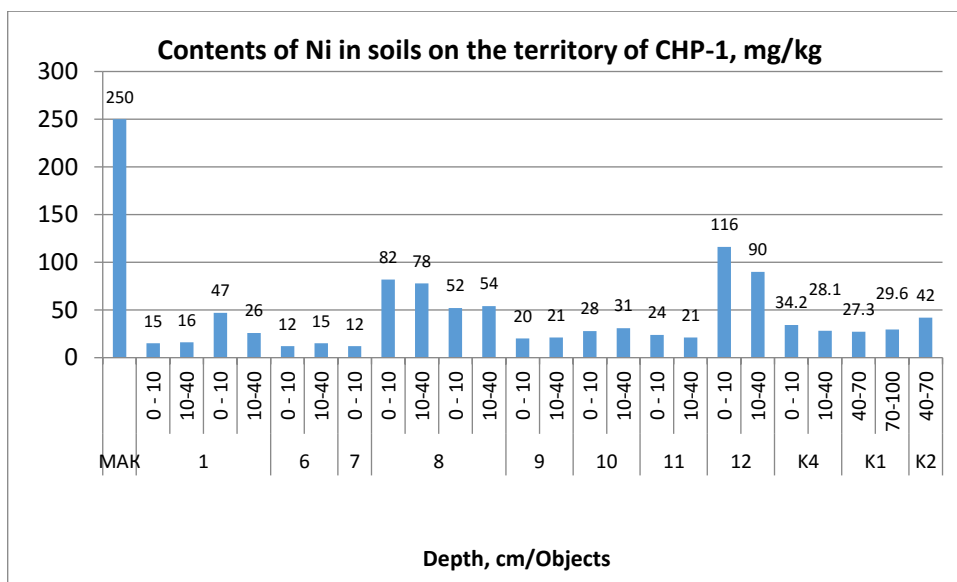
Figura 6-6. Conținutul de Ni în solurile de pe teritoriul CET-1

Conținutul de **Ni** (vezi Fig. 6-6) în solurile analizate de pe teritoriul CET-1 variază semnificativ - de la 12 la 116 mg/kg, cu media de $38,38 \pm 27,5$ mg/kg, fiind mult mai mic decât LMC pentru zonele industriale (250 mg/kg). Concentrațiile stabilite în mostra de

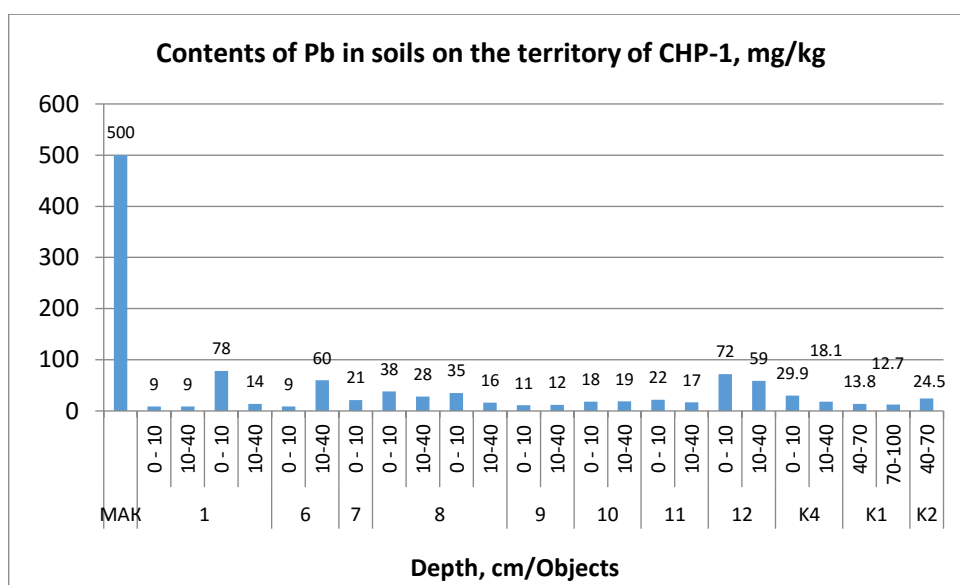
Figura 6-7. Conținutul de Pb în solurile de pe teritoriul CET-1

Conținutul de **Pb** (vezi Fig. 6-7) în solurile analizate de pe teritoriul CET-1 variază semnificativ - de la 9 la 78 mg/kg, cu media de 26.92 ± 20.2 mg/kg, fiind mult mai mic decât LMC pentru zonele industriale (500 mg/kg). Concentrațiile stabilite în mostra de control (K4) nu depășesc LMC (200 mg/kg) pentru solurile din zonele industriale. Contaminarea cu Pb nu a fost depistată pe teritoriul CET-1 și teritoriile adiacente.

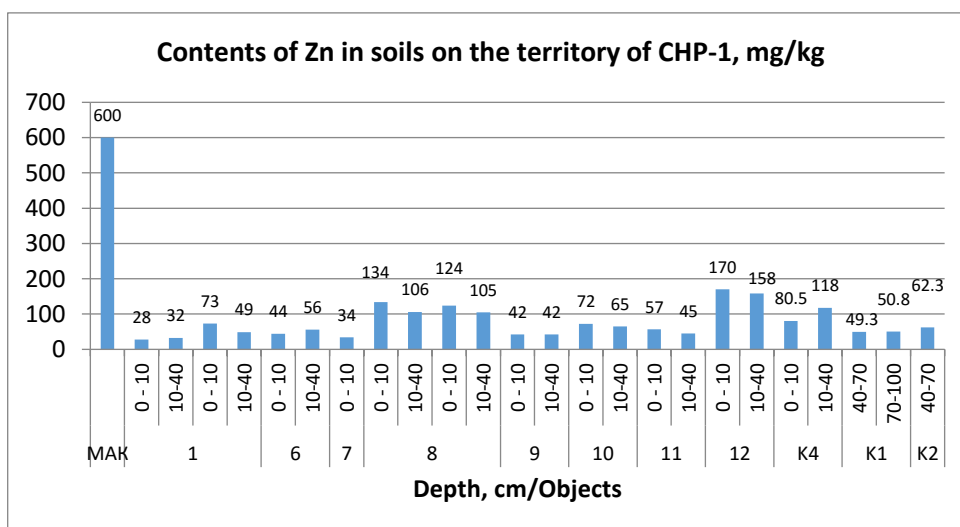
Figura 6-8. Conținutul de Zn în solurile de pe teritoriul CET-1

Conținutul de **Zn** (vezi Fig. 6-8) în solurile analizate de pe teritoriul CET-1 variază semnificativ - de la 28 la 170 mg/kg, cu media de 74.87 ± 40.8 mg/kg, dar rămâne a fi mult mai mic decât LMC pentru zonele industriale (600 mg/kg). Concentrațiile stabilite în mostra de control (K4) nu depășesc LMC (400 mg/kg) pentru solurile din zonele industriale. Contaminarea cu Zn nu a fost depistată pe teritoriul CET-1 și teritoriile adiacente.

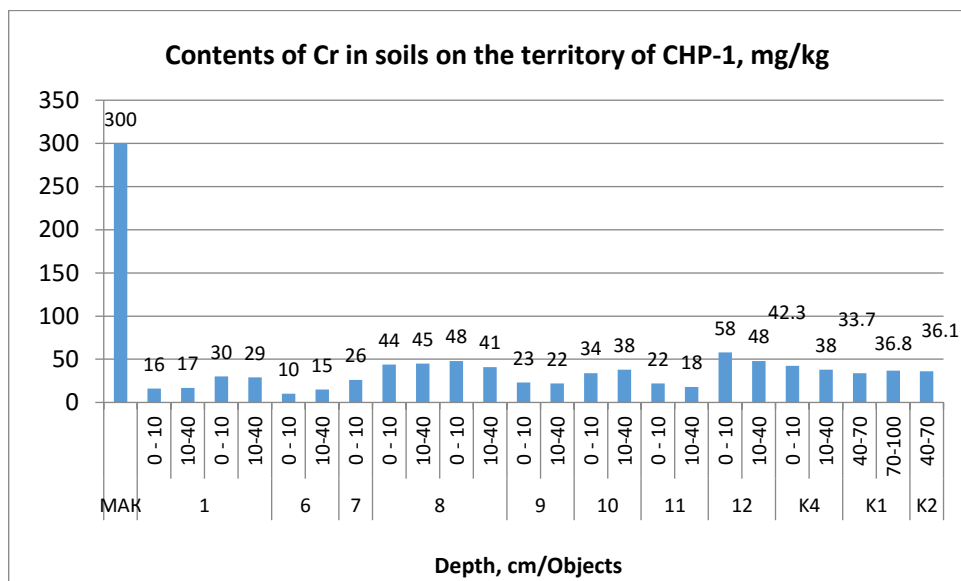
Figura 6-9. Conținutul de Cr în solurile de pe teritoriul CET-1

Conținutul de **Cr** (vezi Fig. 6-9) în solurile analizate de pe teritoriul CET-1 variază de la 10 la 58 mg/kg, cu media de $32,12 \pm 12,4$ mg/kg, fiind mult mai mic decât LMC pentru zonele industriale (300 mg/kg). Concentrațiile stabilite în mostra de control (K4) nu depășesc LMC (200 mg/kg) pentru solurile din zonele rezidențiale. Contaminarea cu Cr nu a fost depistată pe teritoriul CET-1 și teritoriile adiacente.
