RAPORT DE EXPERTIZĂ nr. 9843-09-23/T

**privind starea elementelor de construcție și structurii de rezistență a
clădirii Muzeului Național al Literaturii Române cu nr. cadastral
0100202.017.01, din str. A. Mateevici, nr.79, mun. Chișinău, în scopul
restaurării acestuia (etapa 2).**

Chișinău 2023

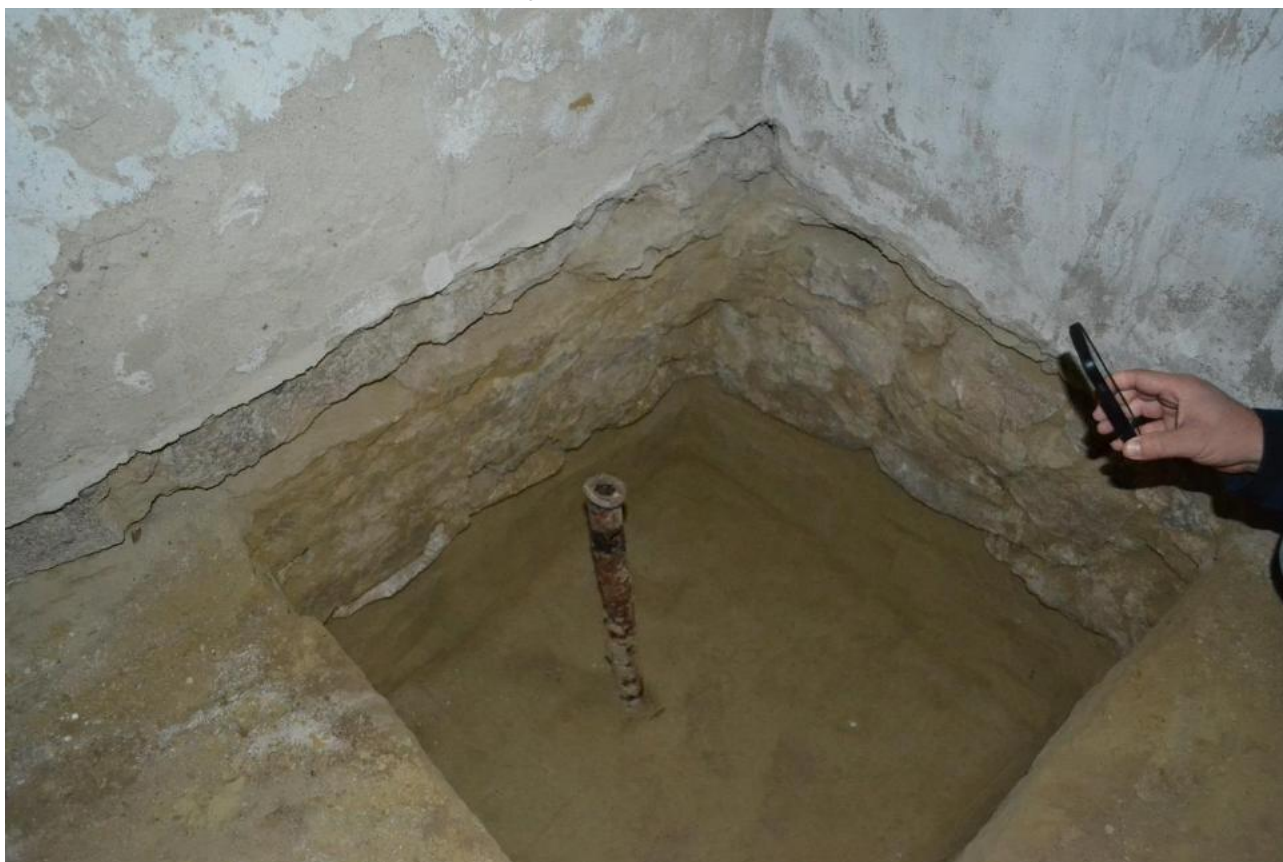
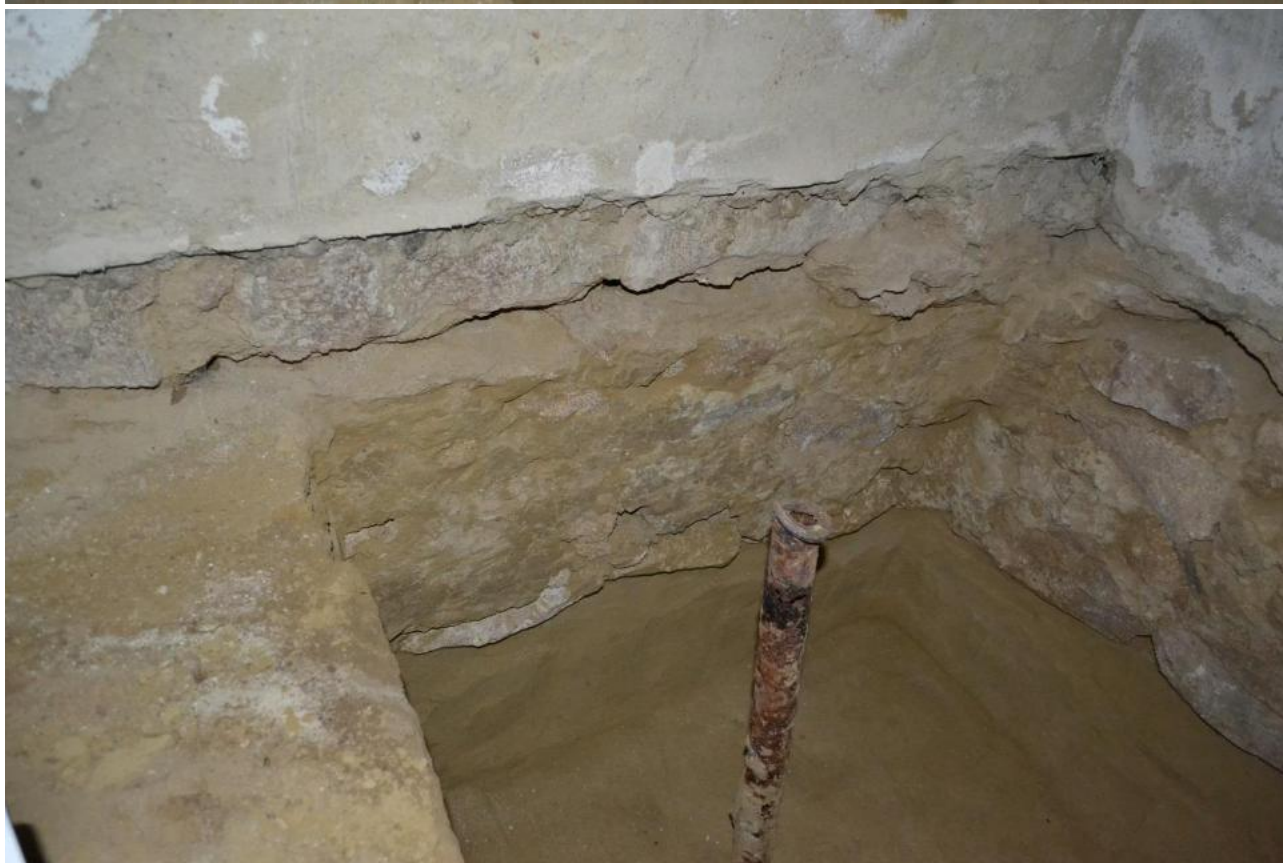
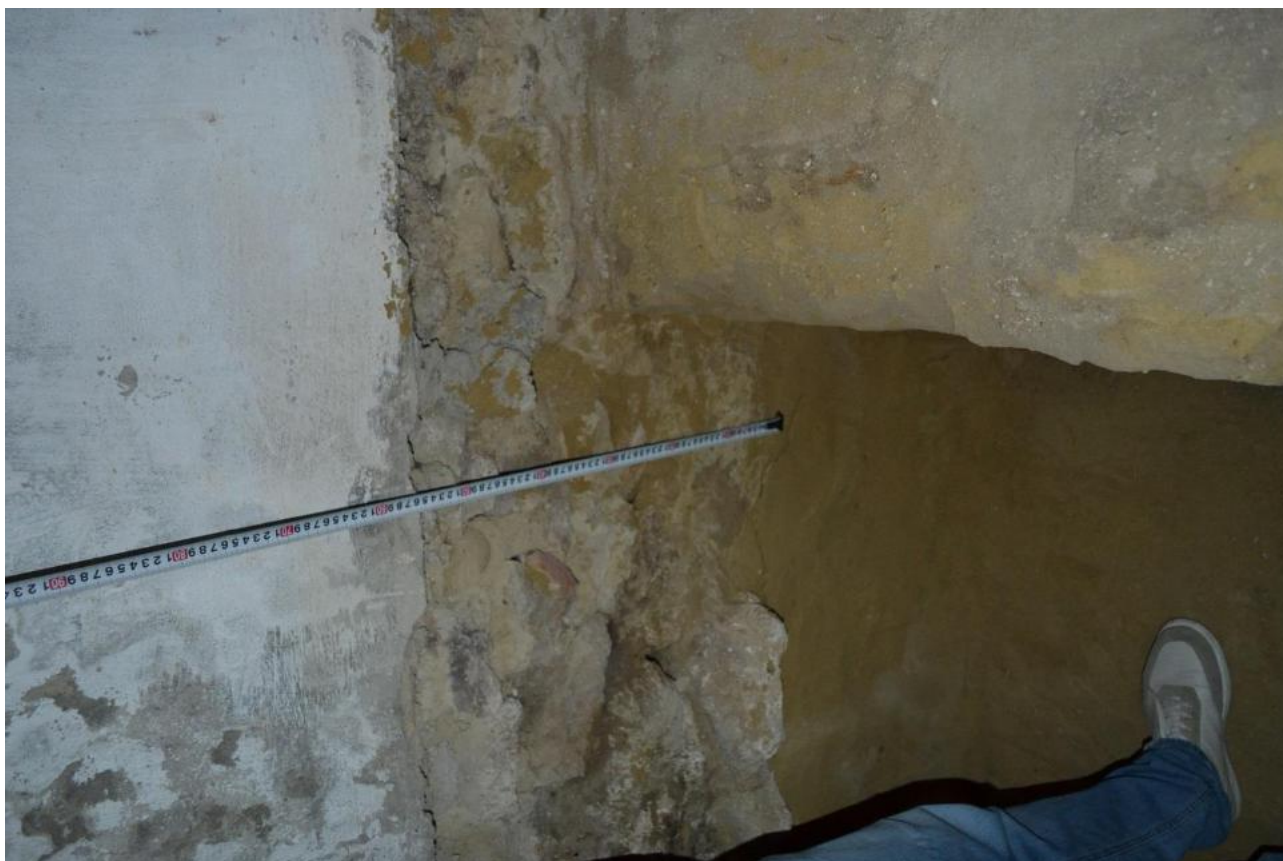
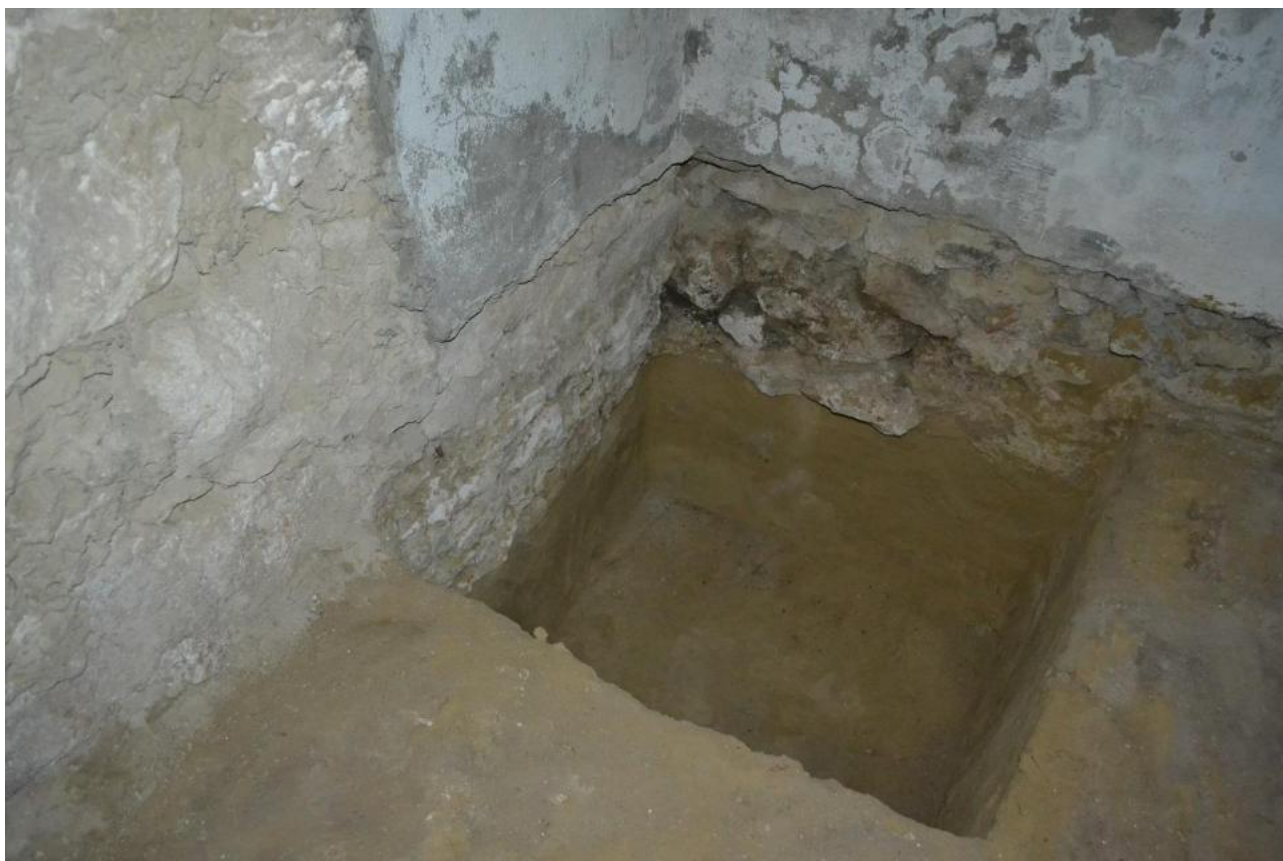
Anexe:
Fotofixări a sondajelor efectuate la subsolul clădirii:

- Au fost executate puțuri de cercetare a pământului de fundare cât și a materialului utilizat la construirea fundațiilor, dimensionarea acestora – vezi anexe la prezentul Raport de Expertiză.
- În urma cercetărilor vizuale a pământului de fundare, ca bază a fost identificat un strat alcătuit din nisip prăfos.
- La momentul examinării adâncimea de îngheț a fundației este asigurată.
- Materialul utilizat la construirea fundațiilor: piatră brută din calcar cu material de legătură din pământ lutos, se constată o necorespondere prevederilor cerințelor normative pct.5.2.1.5 NCM F.03.02-205.
- Lipsește hidroizolarea orizontală și cea verticală a pereților infrastructurii.

Ca urmare, în baza celor constatate mai sus, este necesară consolidarea fundațiilor conform recomandărilor anexate la prezentul Raport de Expertiză.

La cota inferioară a fundațiilor se recomandă introducerea unor grinzi din beton armat monolit pe partea interioară și exterioară a acestora, cu amplasarea plasei metalice pentru cămășuirea pereților infrastructurii.

Pentru conlucrarea fundațiilor existente cu consolidările recomandate este necesară introducerea conectorilor în fundație prin forarea preventivă a găurilor și introducerea mortarului de aderență chimică de tip „Hilti”
