SERVICIUL DE STAT PENTRU VERIFICAREA ȘI EXPERTIZAREA PROIECTELOR ȘI CONSTRUCȚIILOR

nr. 04-02/T
din 12.01.2024

RAPORT DE EXPERTIZĂ nr.9853-11-23/T

cu privire la evaluarea stării tehnice în scopul consolidării pilonilor existenți de susținere a canalului orizontal de evacuare a gazelor de ardere, amplasat pe teritoriul S.A. "CET NORD" din mun. Bălți, str. Ștefan cel Mare, 168

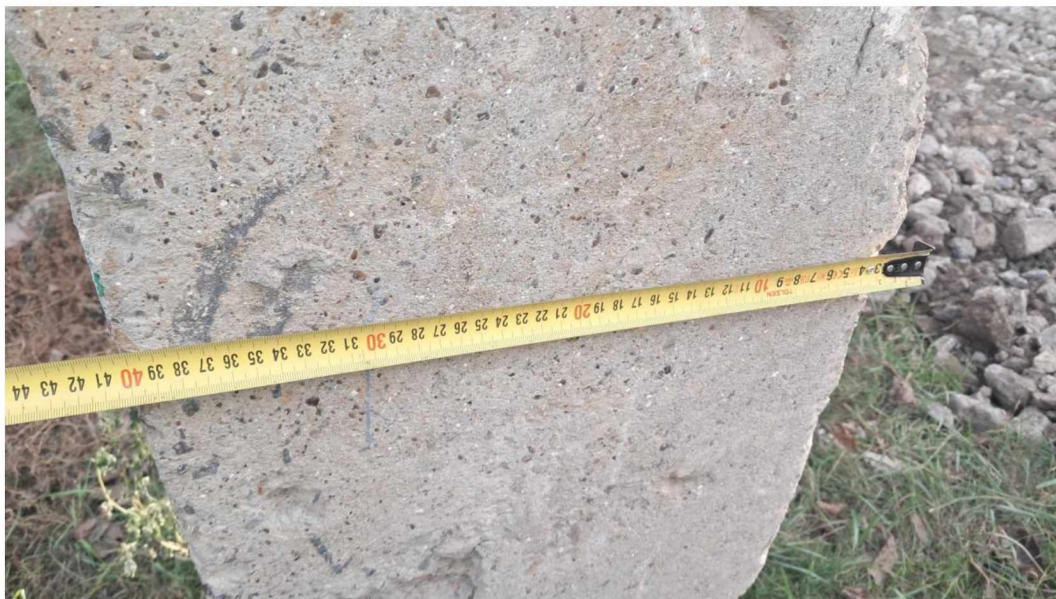
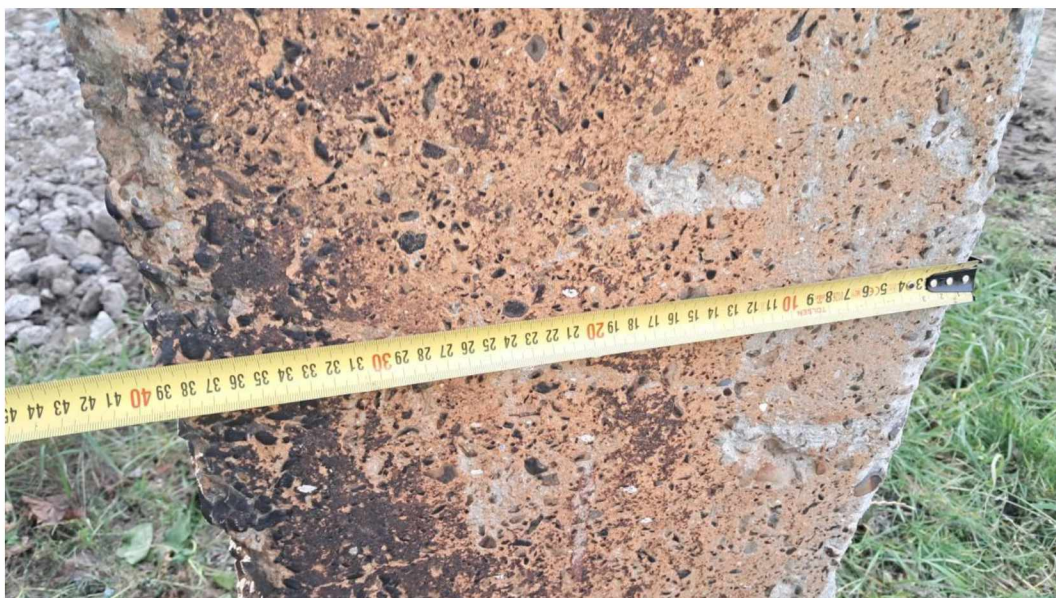
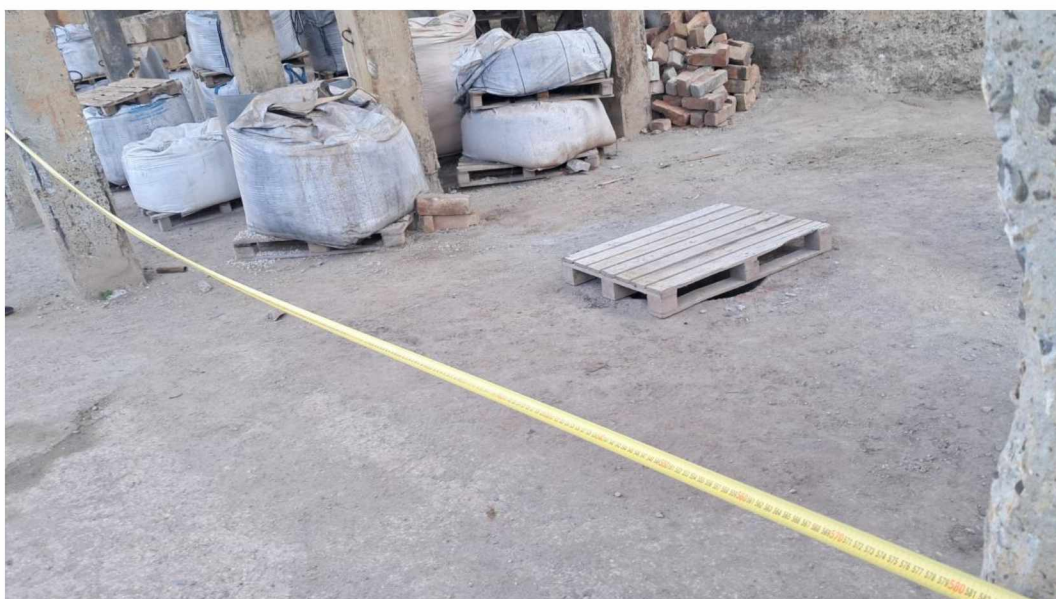
Foto nr. 9. Pilonii din partea de nord-est a canalului care se află în stare tehnică satisfăcătoare și nu necesită măsuri de consolidare.

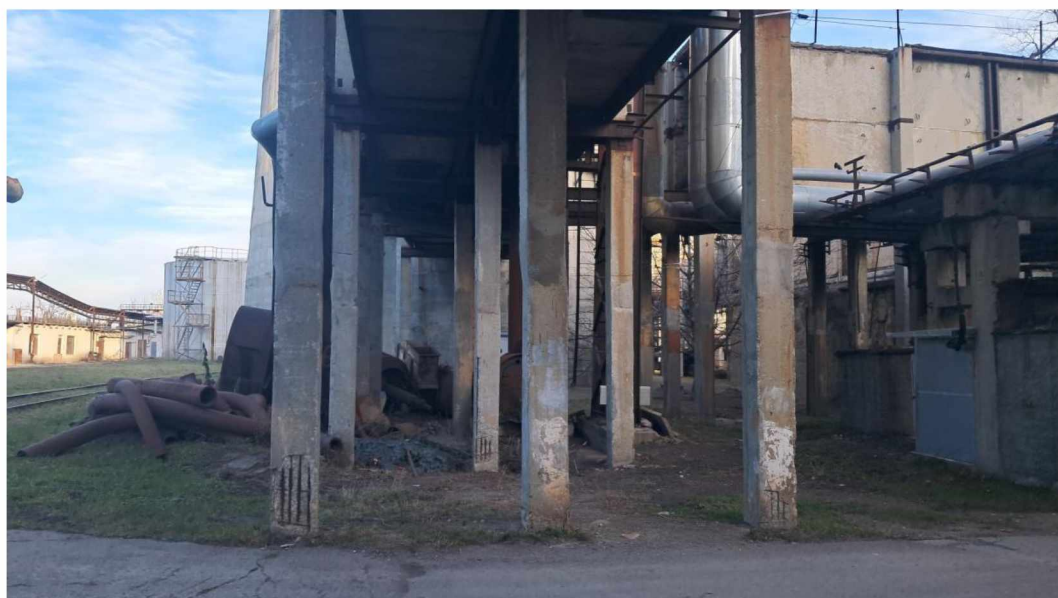
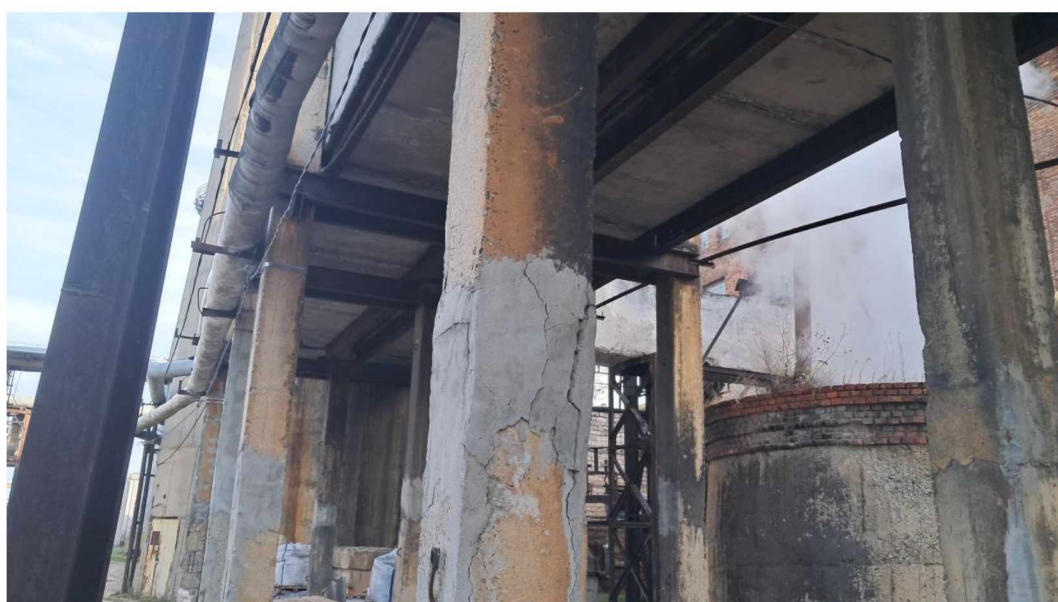
2.8. În urma deschiderilor efectuate (vezi *anexa A3*, materiale foto), mai jos de cota terenului planificat, construcțiile din beton armat (piloni, fundații) se află în stare tehnică satisfăcătoare, deformări provocate de careva inconveniențe funcționale

Foto nr. 16. Starea tehnică a pilonilor mai jos de cota planificată a terenului.

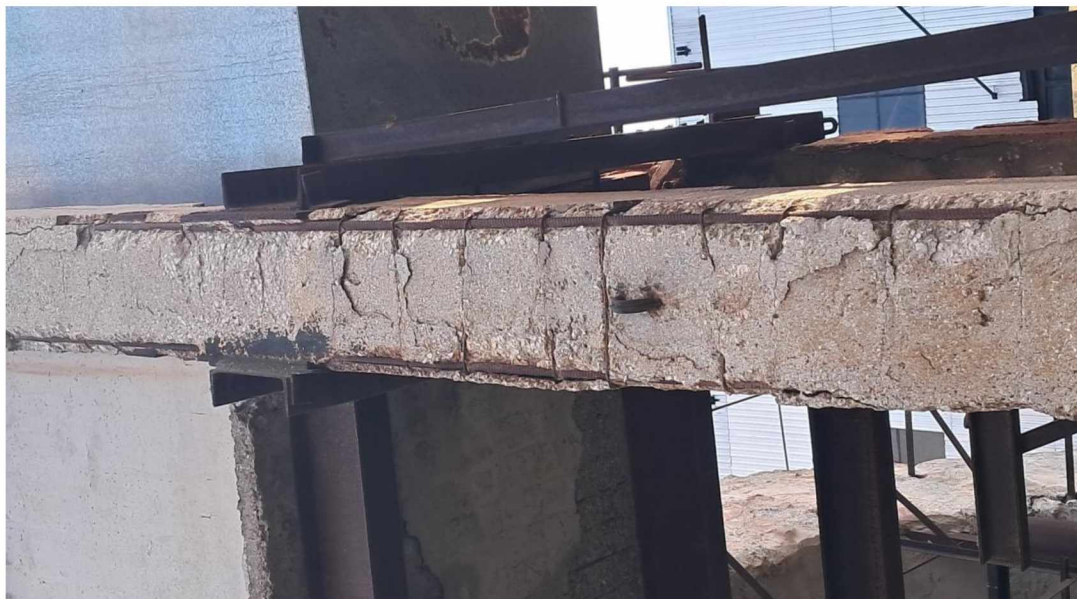
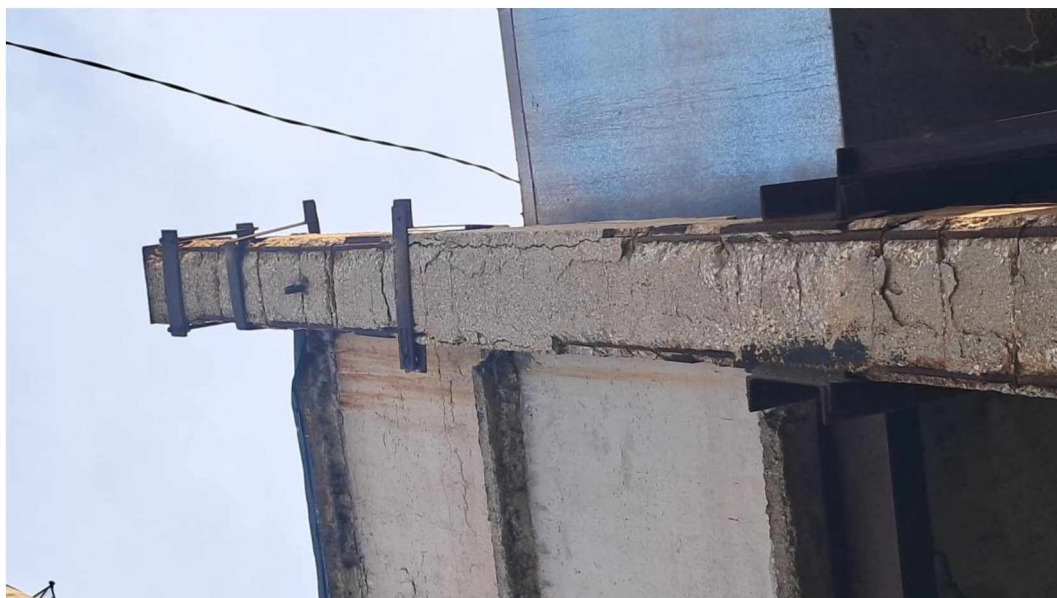
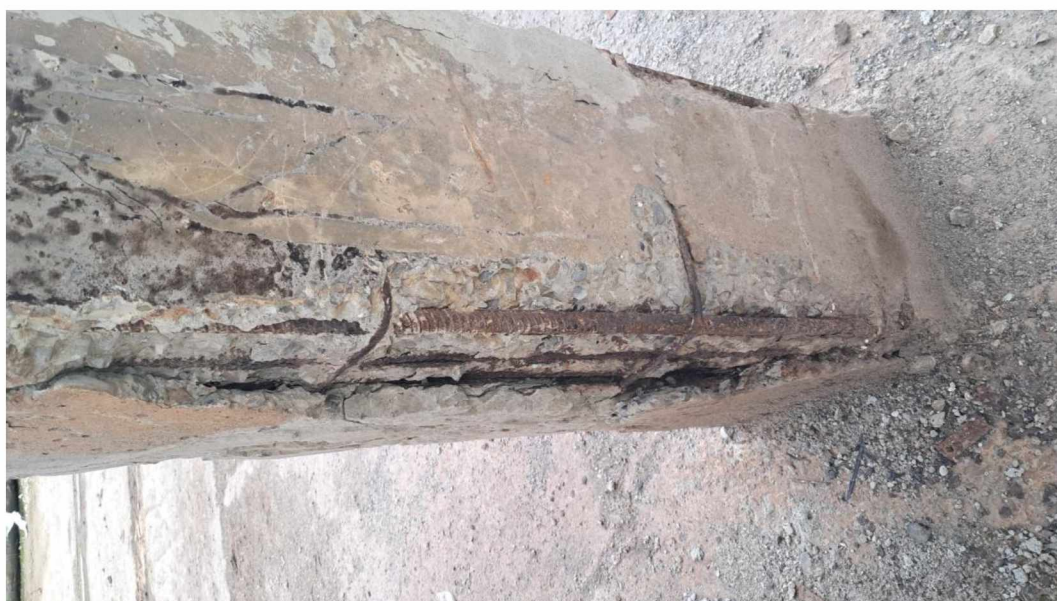
- toți pilonii din beton armat monolit ai cadrelor transversale (cu excepția a opt piloni de la capătul canalului din partea de nord-est) prezintă degradări și distrugerii locale (pe toată înălțimea, preponderent zona cuprinsă între suprafața terenului și planșeu intermediar a canalului) ale armăturii și stratului de protecție din beton al acesteia (vezi *anexa A3*, materiale foto), în unele locuri secțiunea transversală a armăturii longitudinale este degradată de coroziune ~50% iar armătura transversală (local) este degradată în întregime (vezi *anexa A3*, materiale foto);

Foto nr. 19; 20; 21. Starea tehnică a pilonilor.

- consolidarea pilonilor (cu excepția a opt piloni de la capătul canalului din partea de nord-est) prin metoda cămășuirii cu scopul de a prelua sarcinile ce acționează asupra acestora, transmițându-le direct la fundațiile existente. Executarea “cămășuirii” pilonilor se va efectua în următoarea consecutivitate tehnologică:

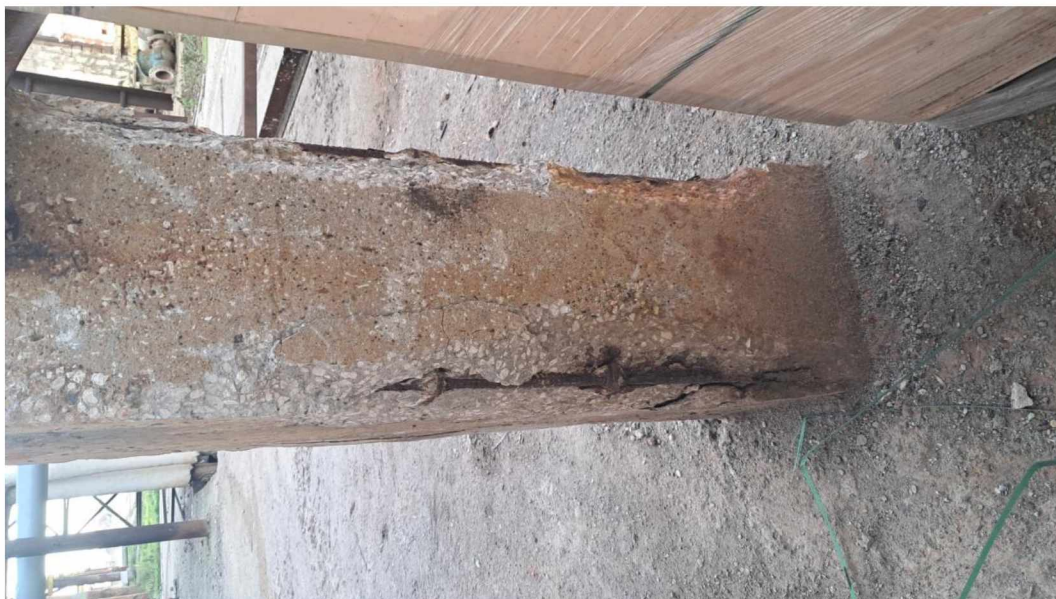
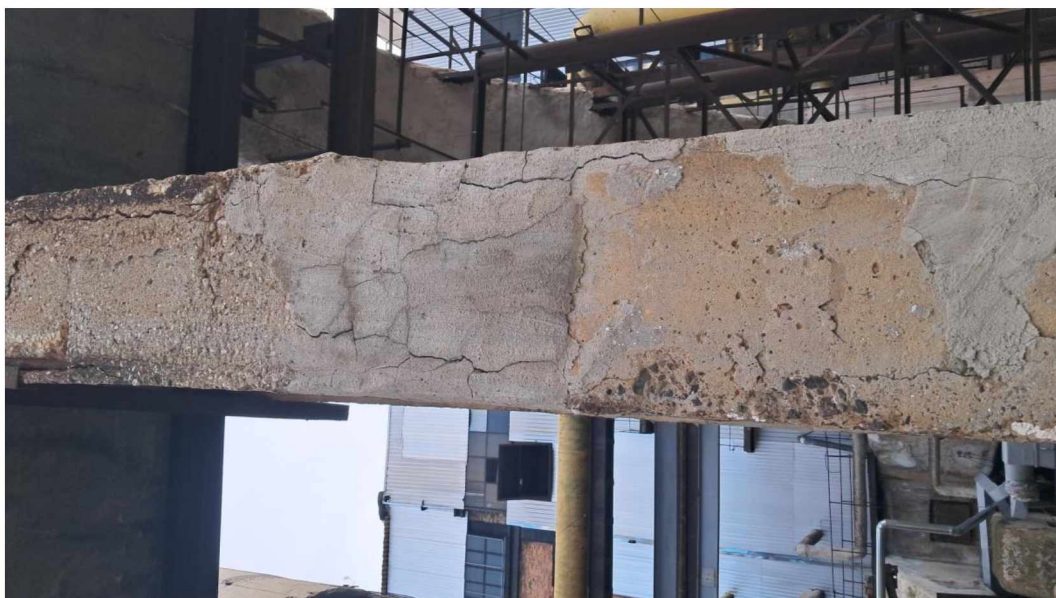
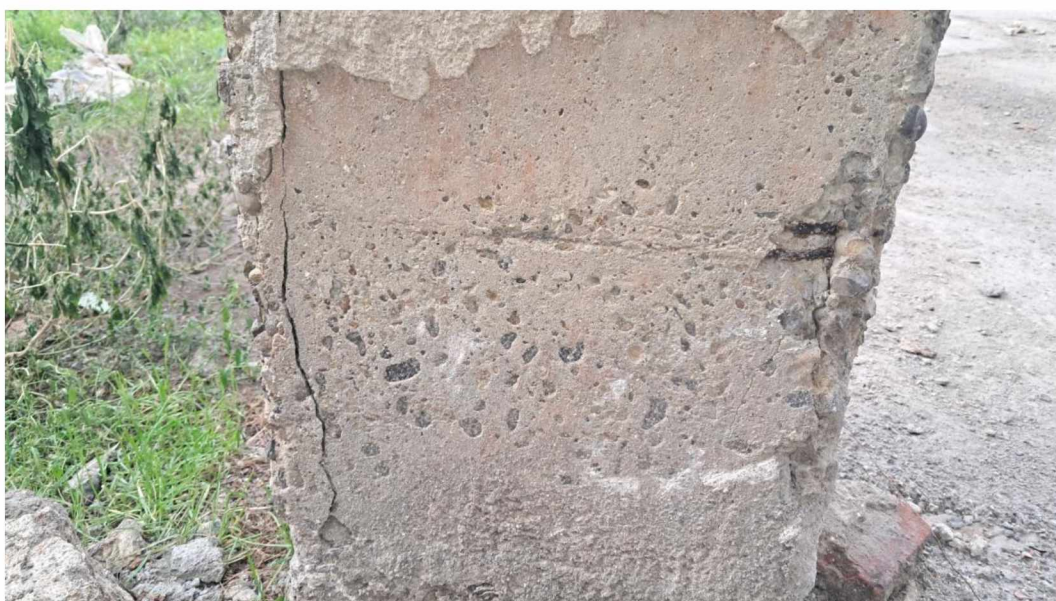
Foto nr. 22; 23; 24. Starea tehnică a pilonilor.

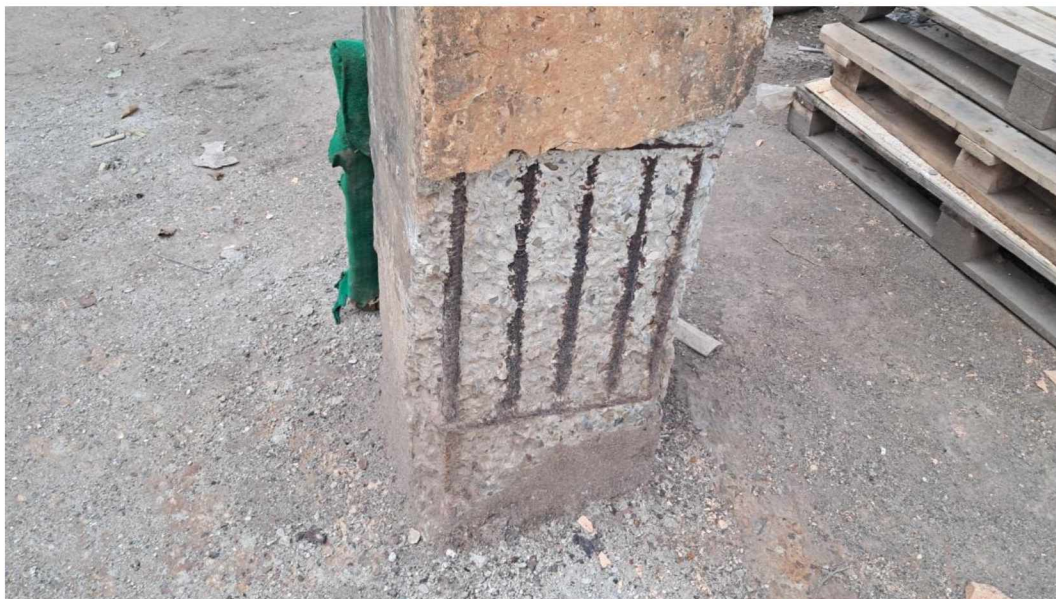
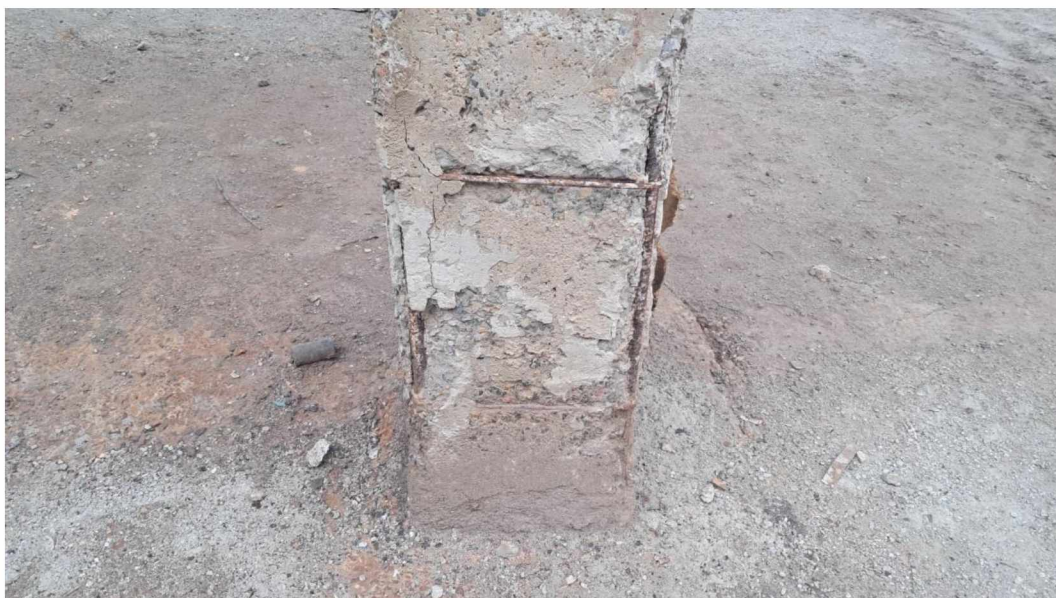
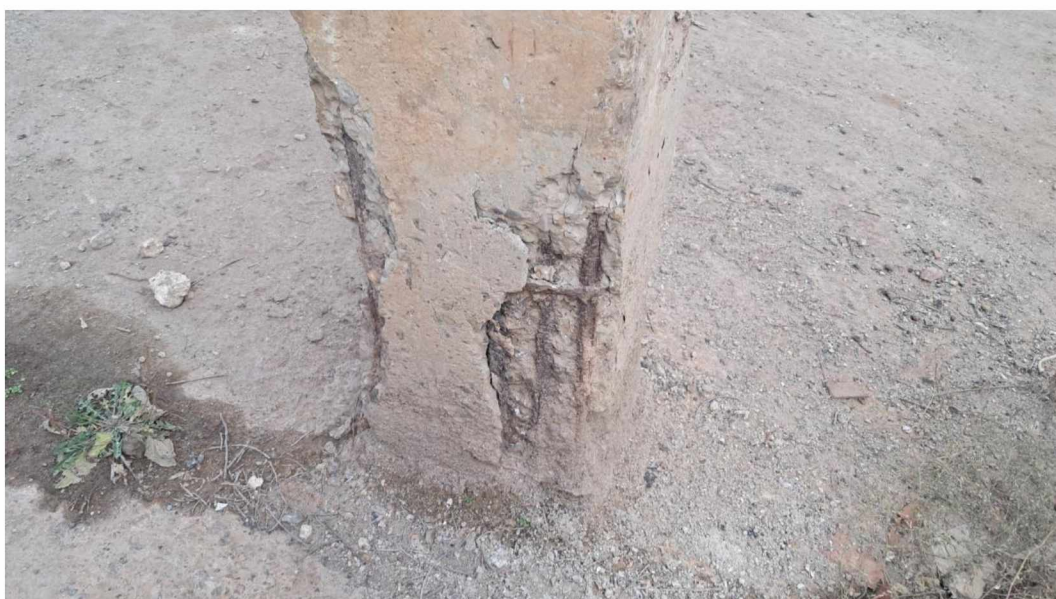
Foto nr. 25; 26; 27. Starea tehnică a pilonilor.

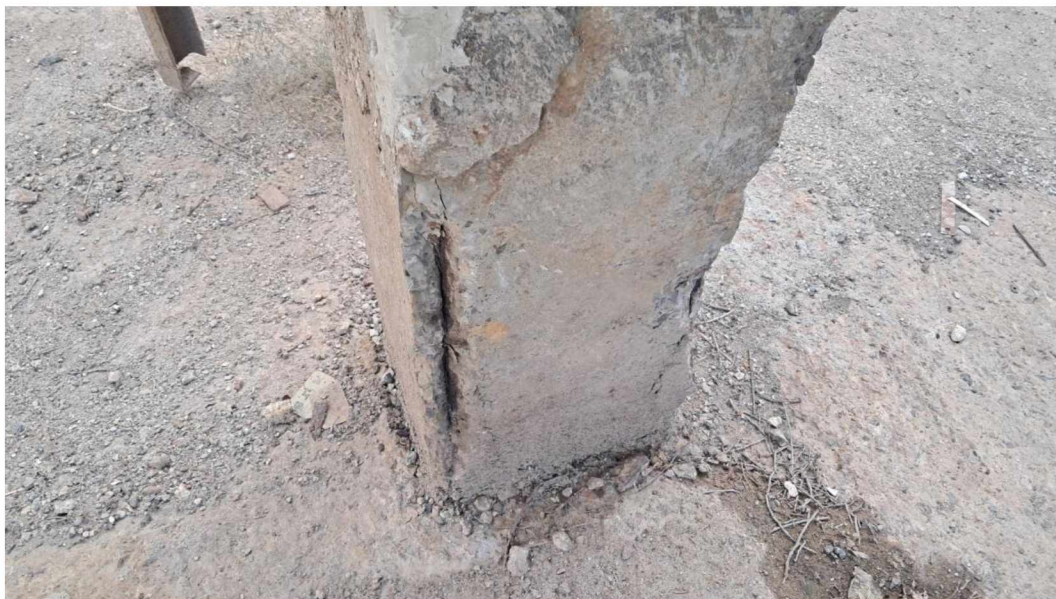
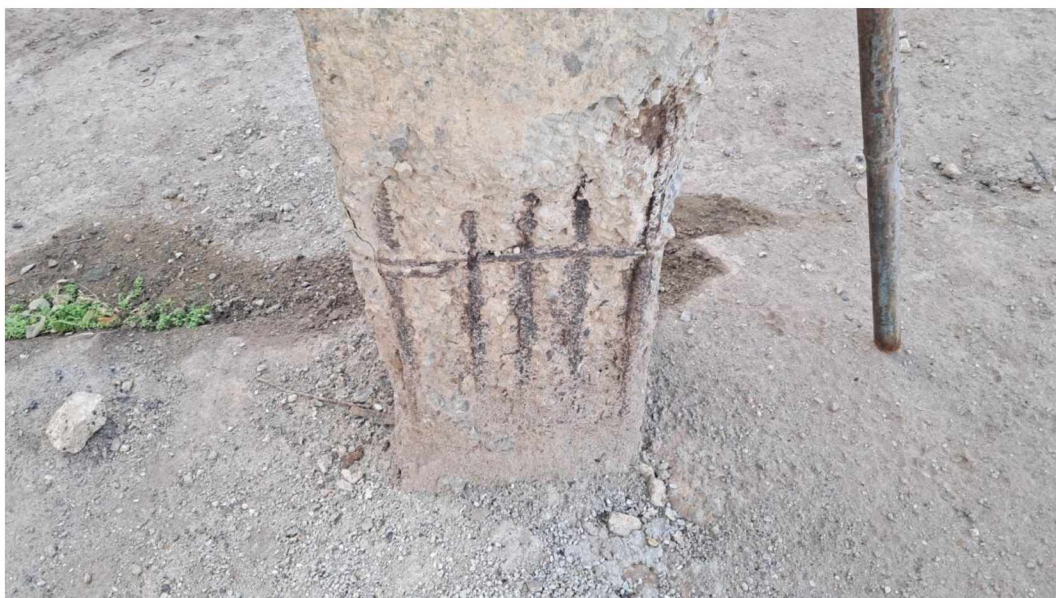
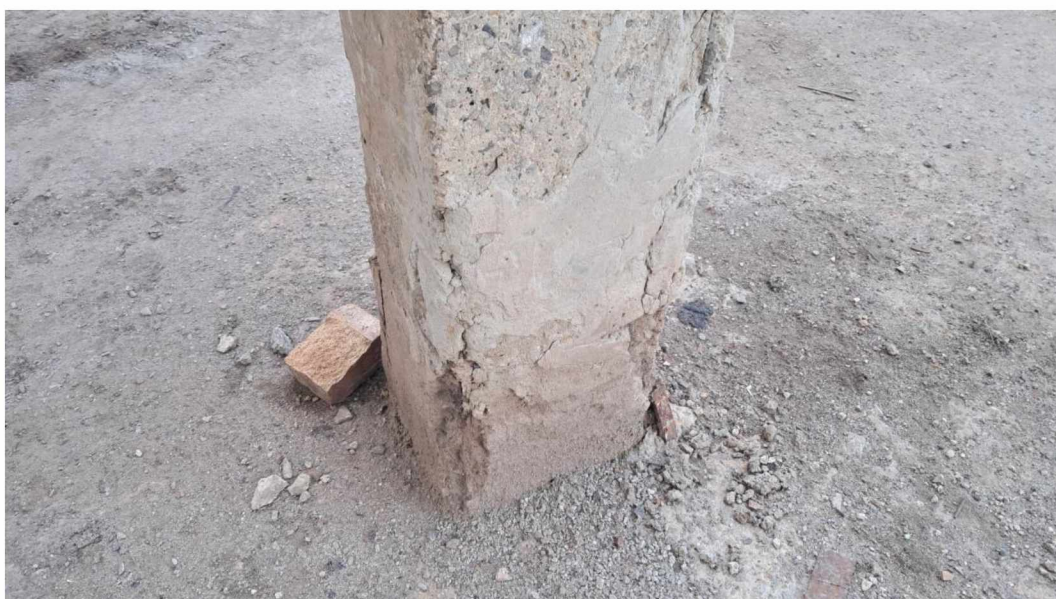
Foto nr. 28; 29; 30. Starea tehnică a pilonilor.

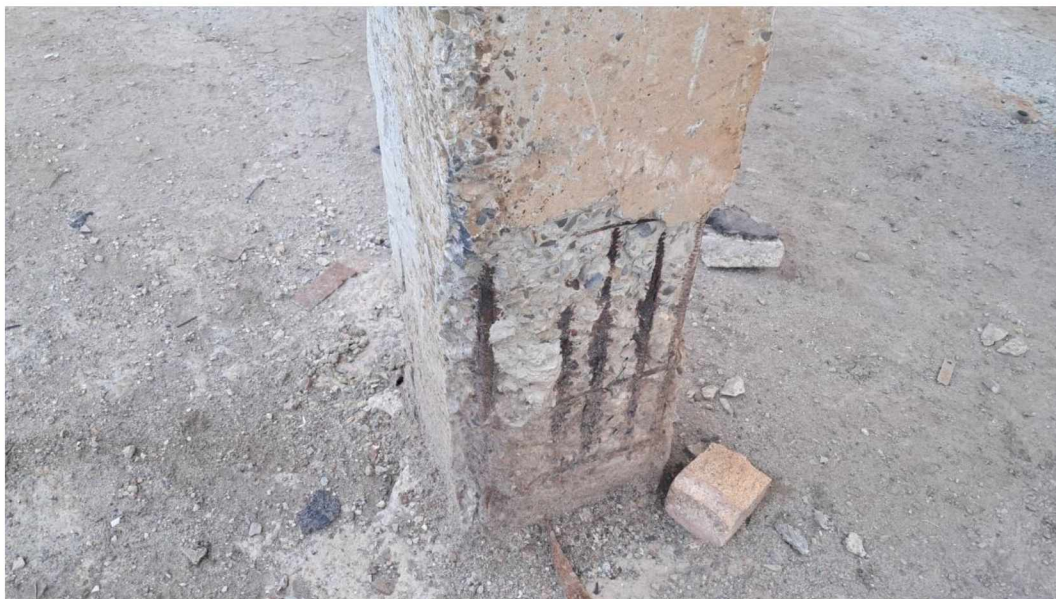
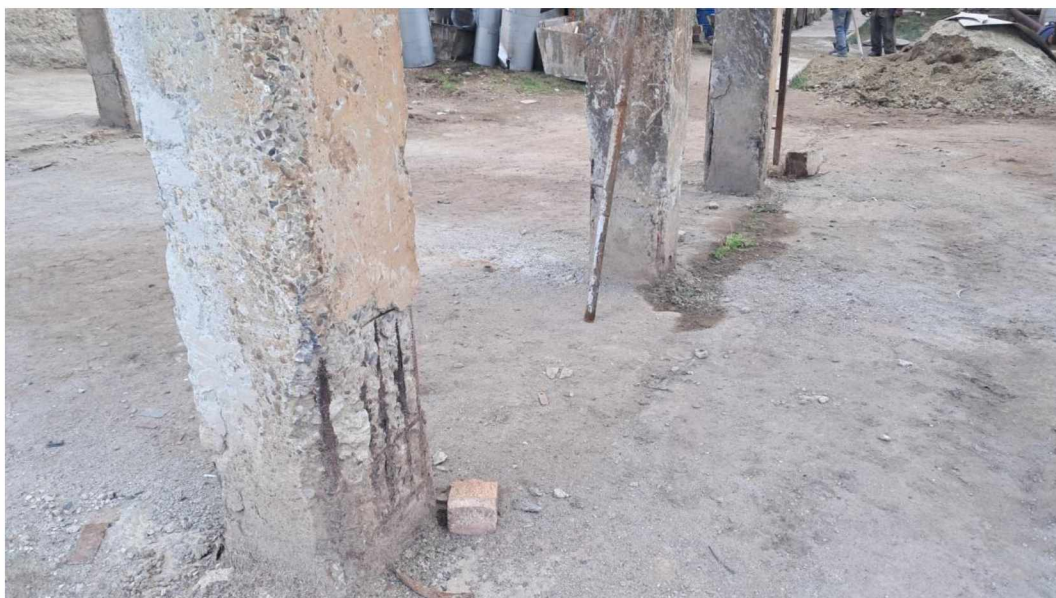
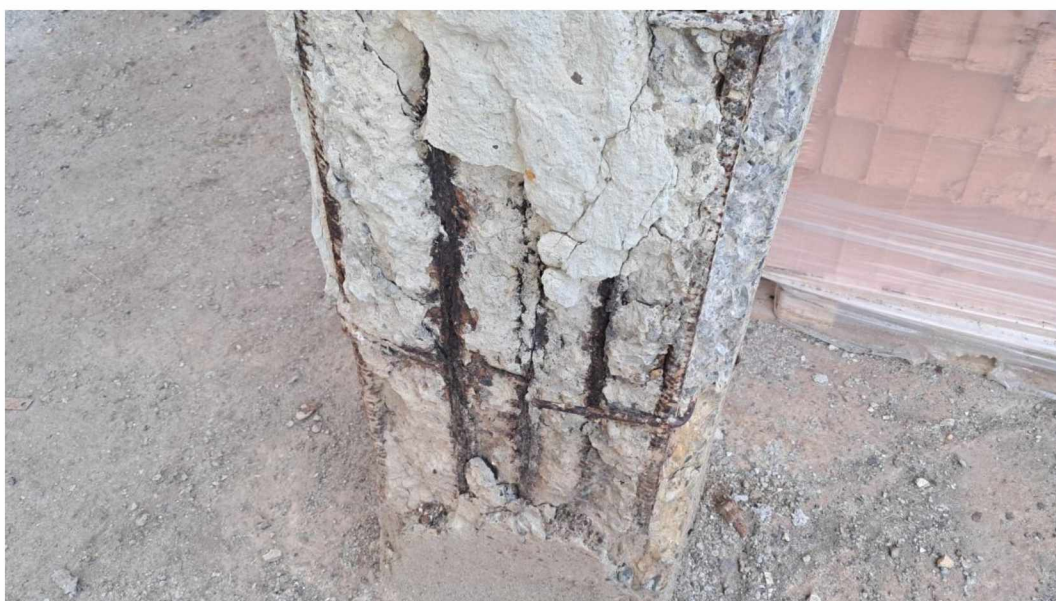
Foto nr. 31; 32; 33. Starea tehnică a pilonilor.

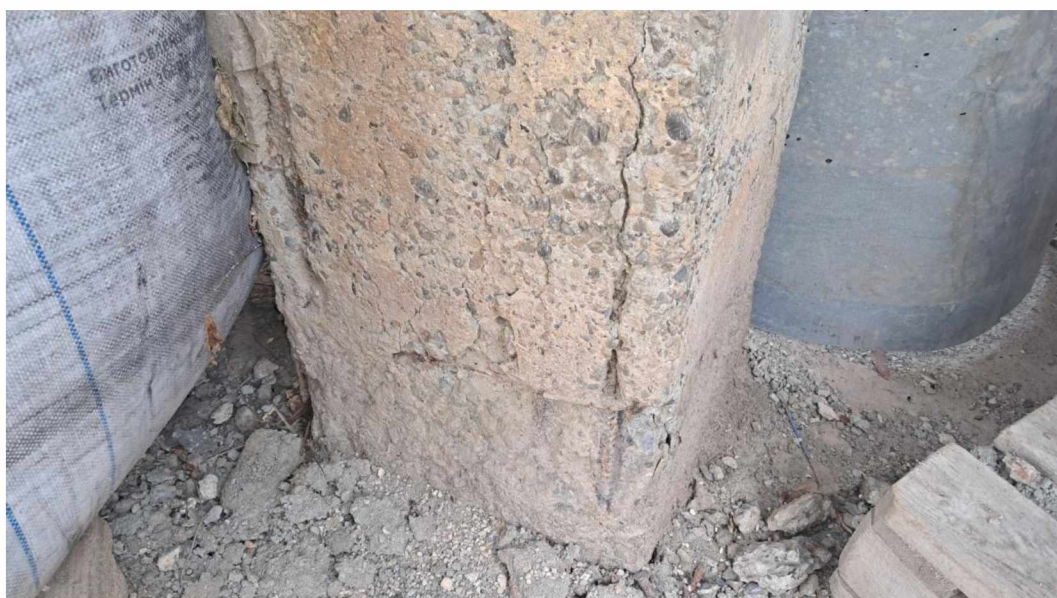
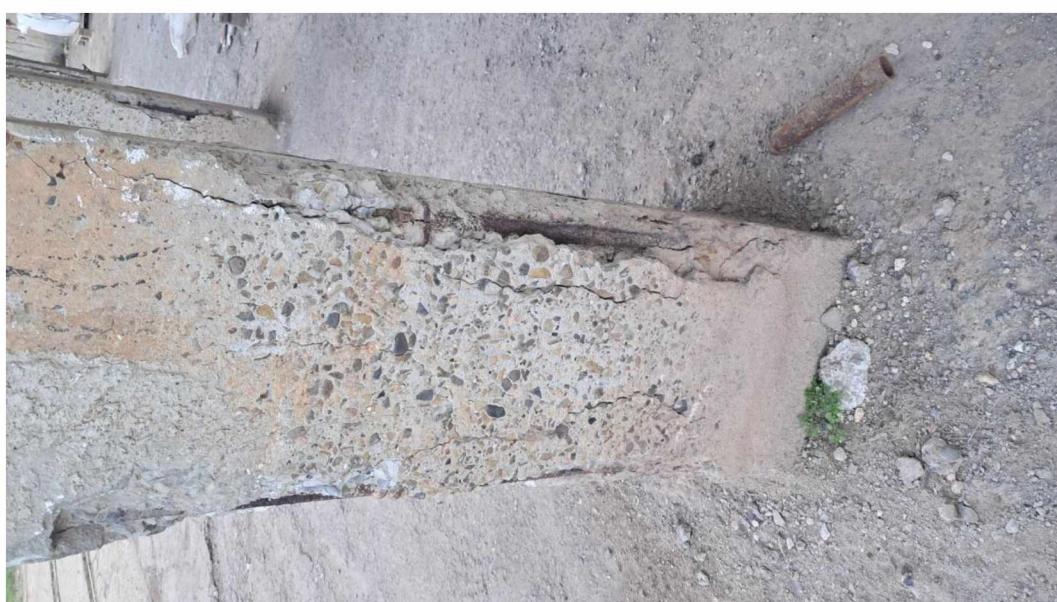
Foto nr. 34; 35; 36. Starea tehnică a pilonilor.

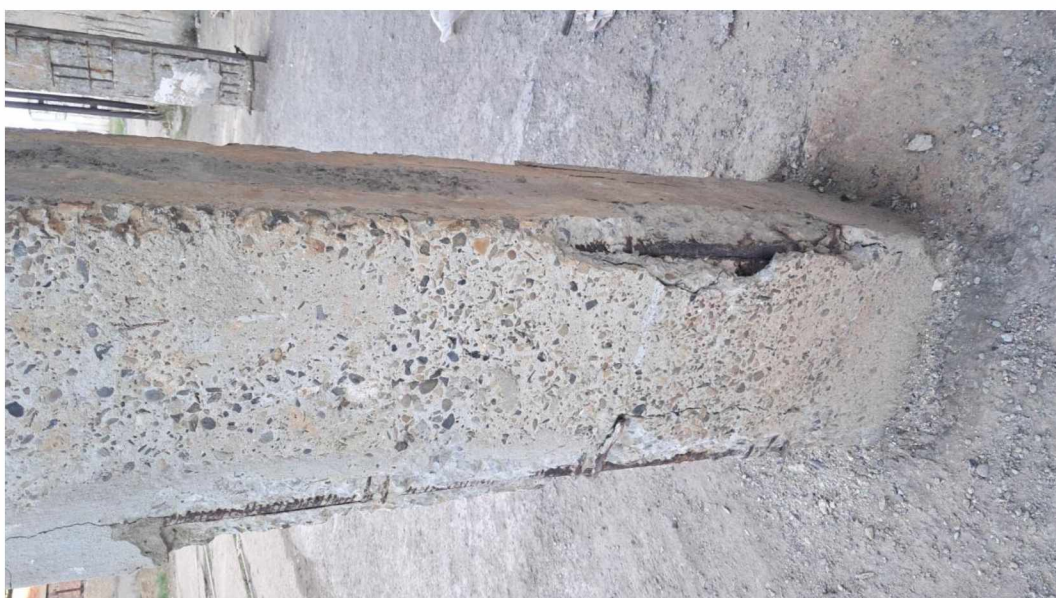
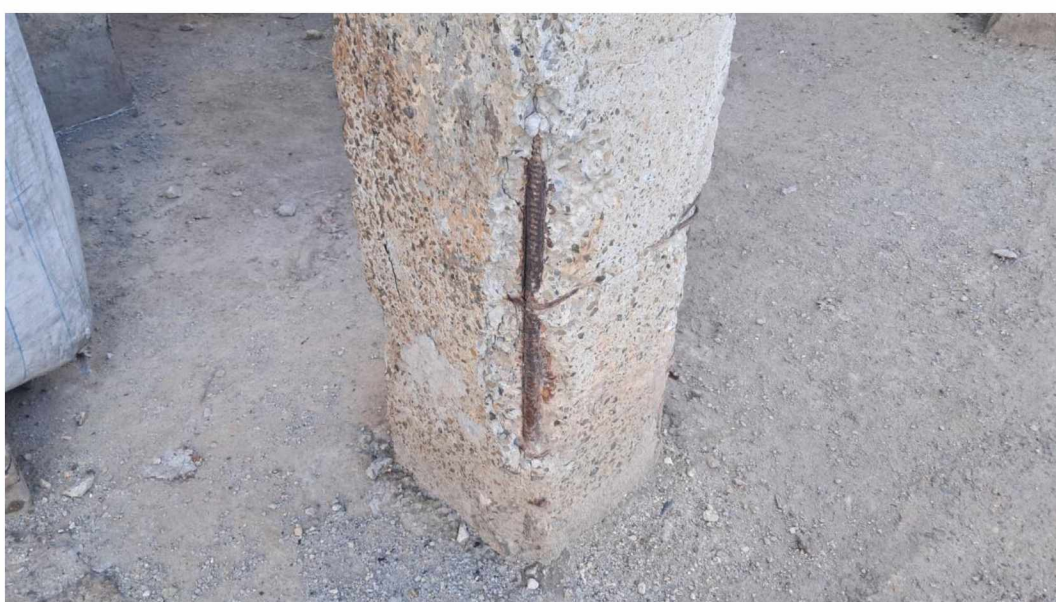
Foto nr. 37; 38; 39. Starea tehnică a pilonilor.

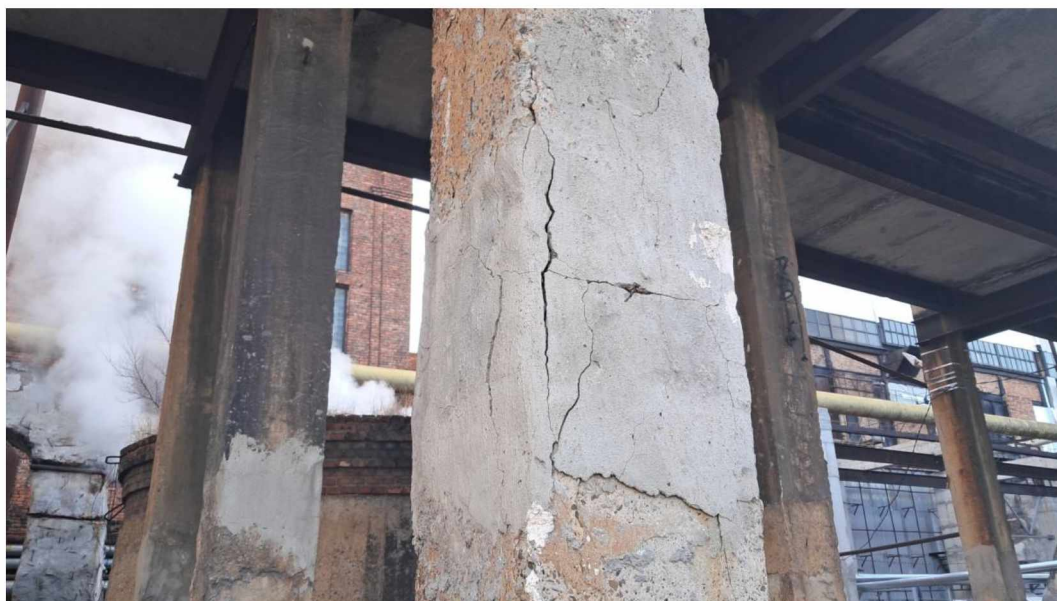
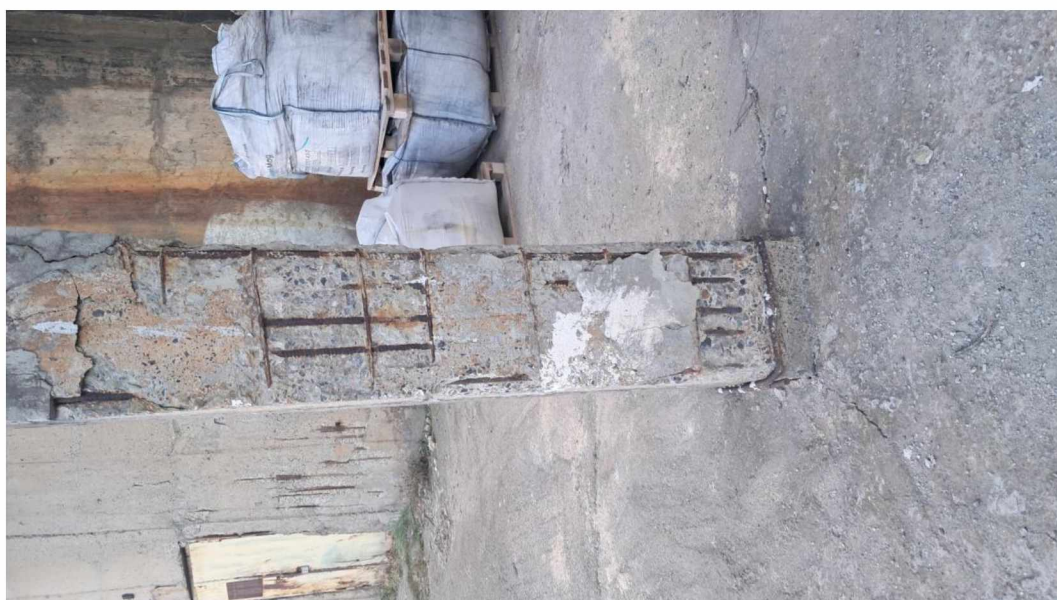
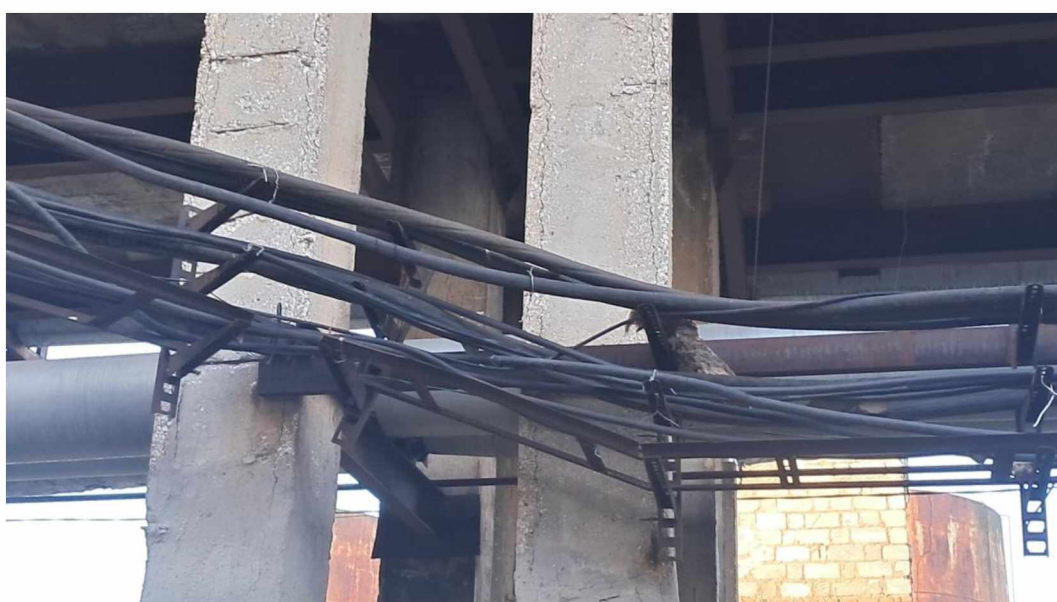
Foto nr. 40; 41; 42. Starea tehnică a pilonilor.

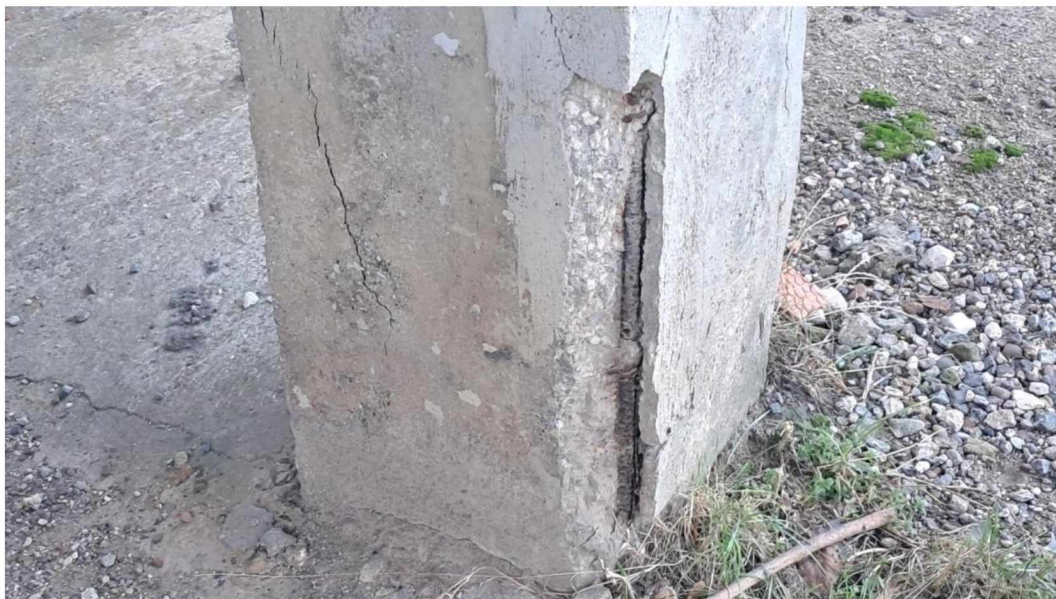
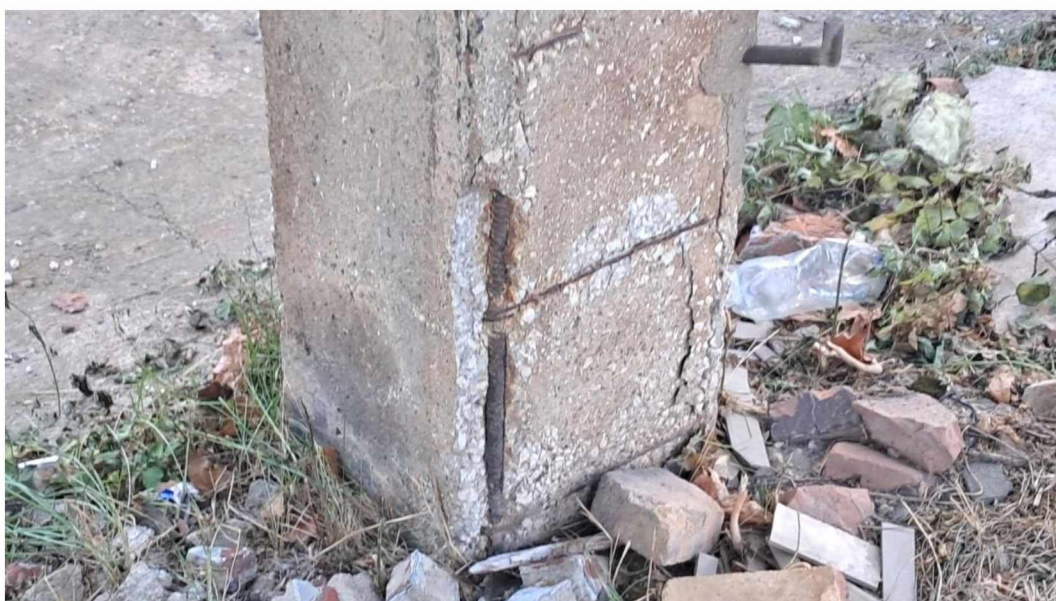
Foto nr. 43; 44; 45. Starea tehnică a pilonilor.

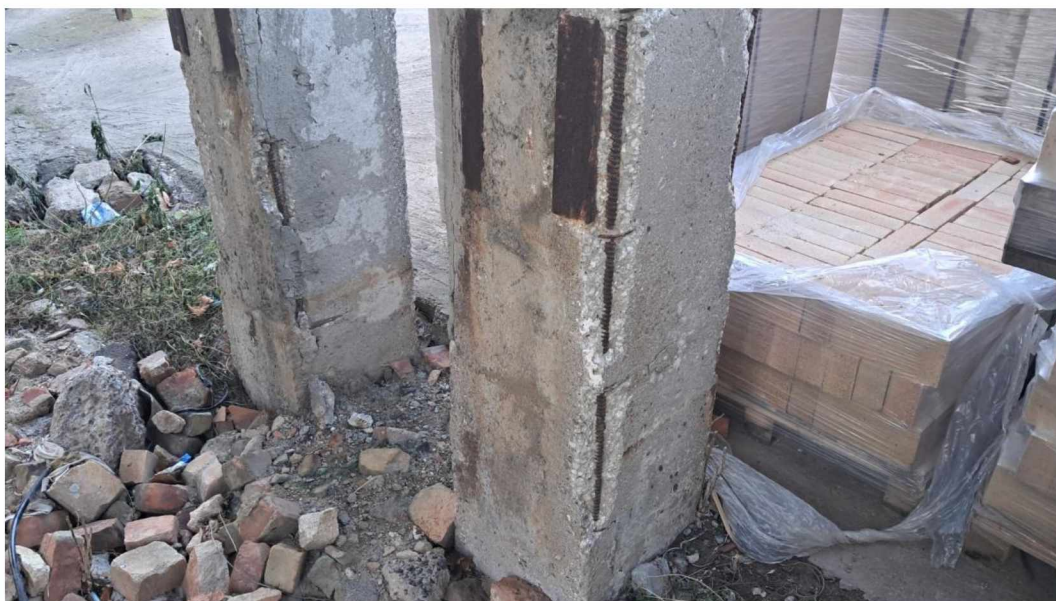
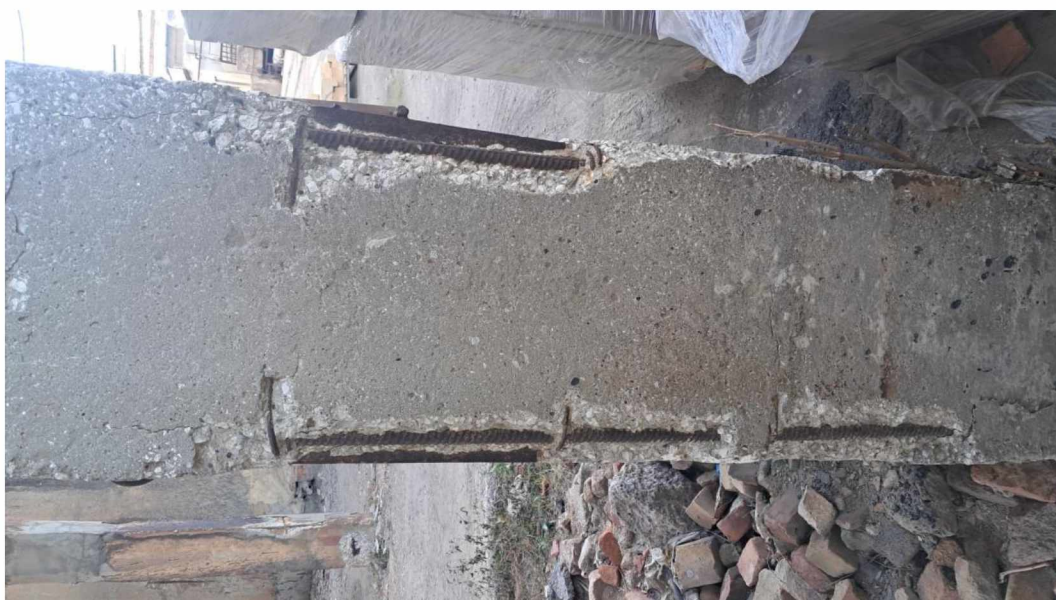
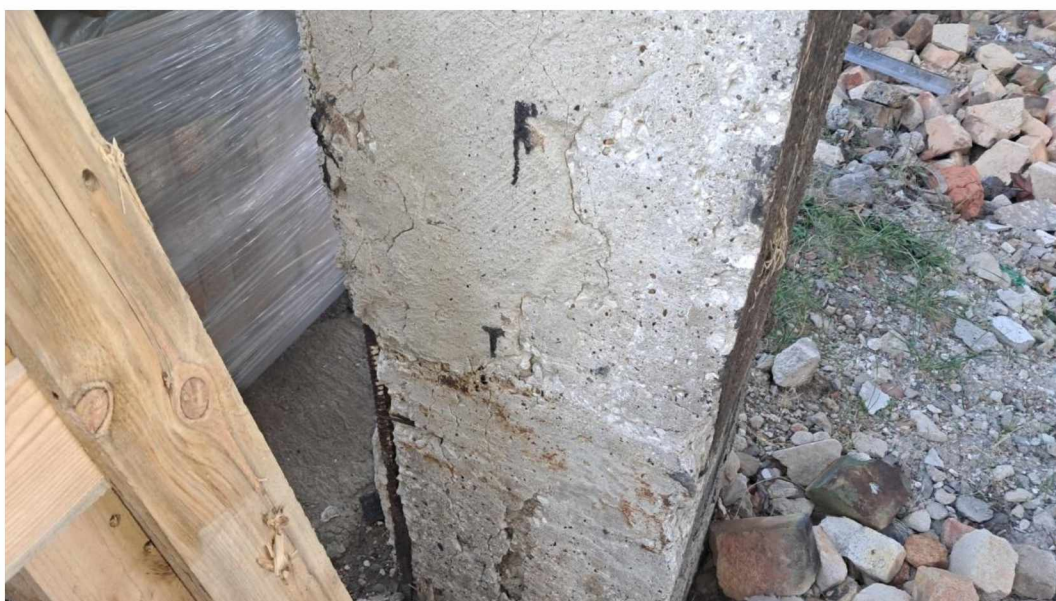
Foto nr. 46; 47; 48. Starea tehnică a pilonilor.

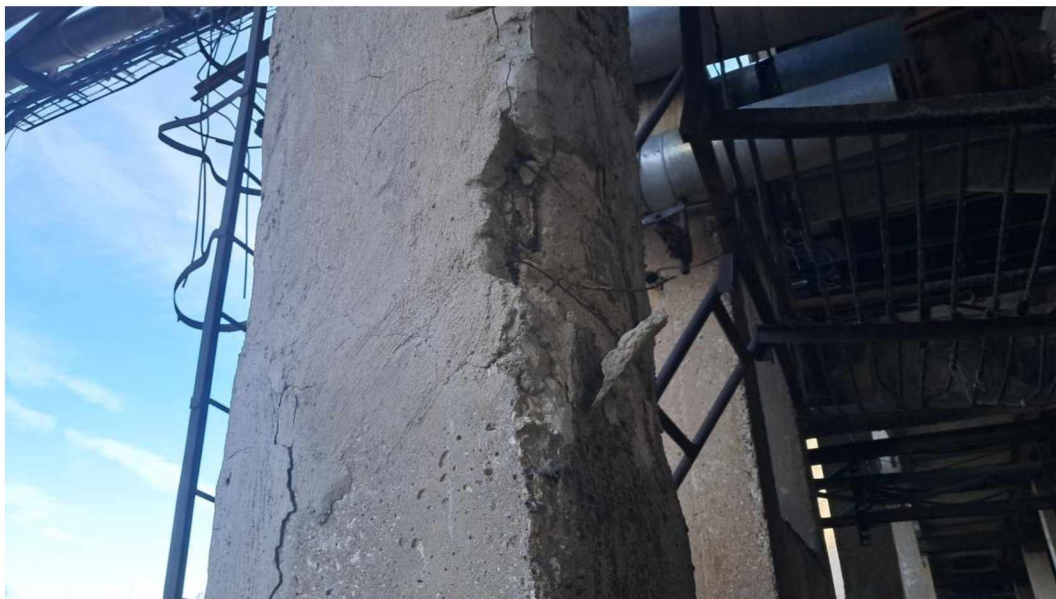
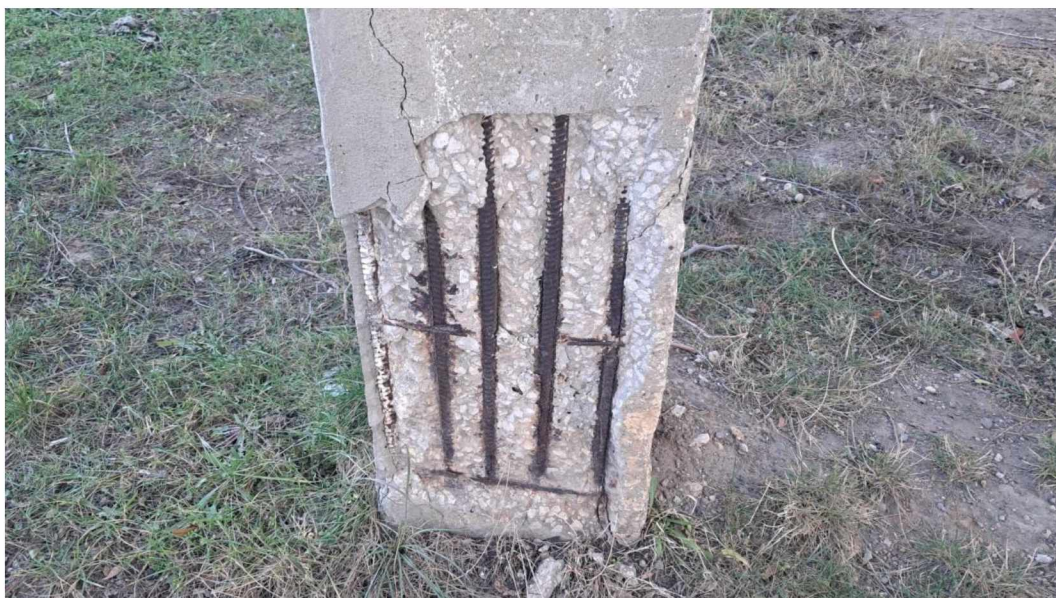
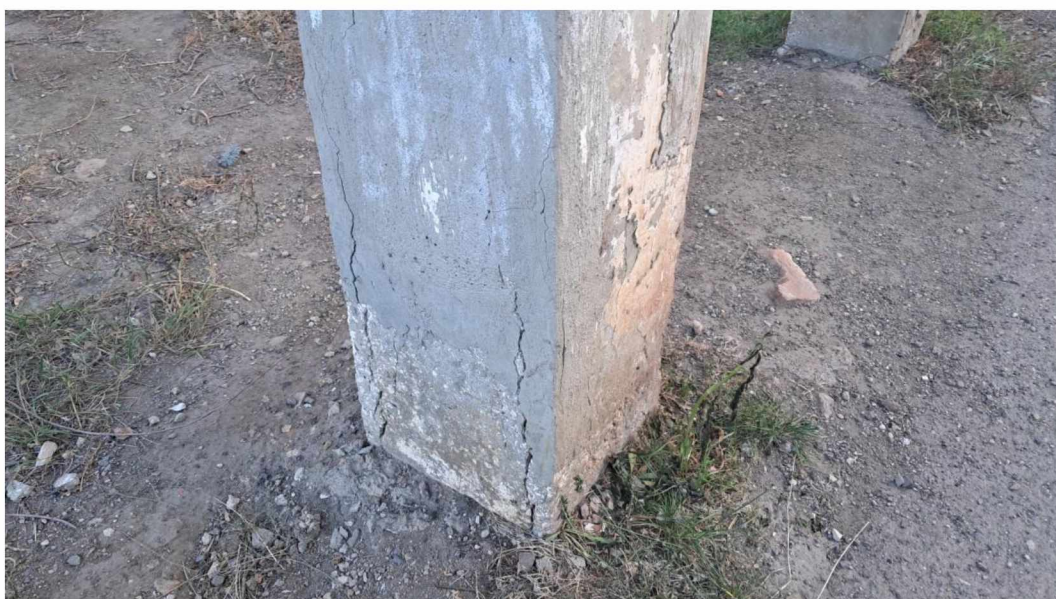
Foto nr. 49; 50; 51. Starea tehnică a pilonilor.
