SERVICIUL DE STAT PENTRU VERIFICAREA ȘI EXPERTIZAREA PROIECTELOR ȘI CONSTRUCȚIILOR

nr. 04-02/T
din 12.01.2024

RAPORT DE EXPERTIZĂ nr.9853-11-23/T

cu privire la evaluarea stării tehnice în scopul consolidării pilonilor existenți de susținere a canalului orizontal de evacuare a gazelor de ardere, amplasat pe teritoriul S.A. "CET NORD" din mun. Bălți, str. Ștefan cel Mare, 168

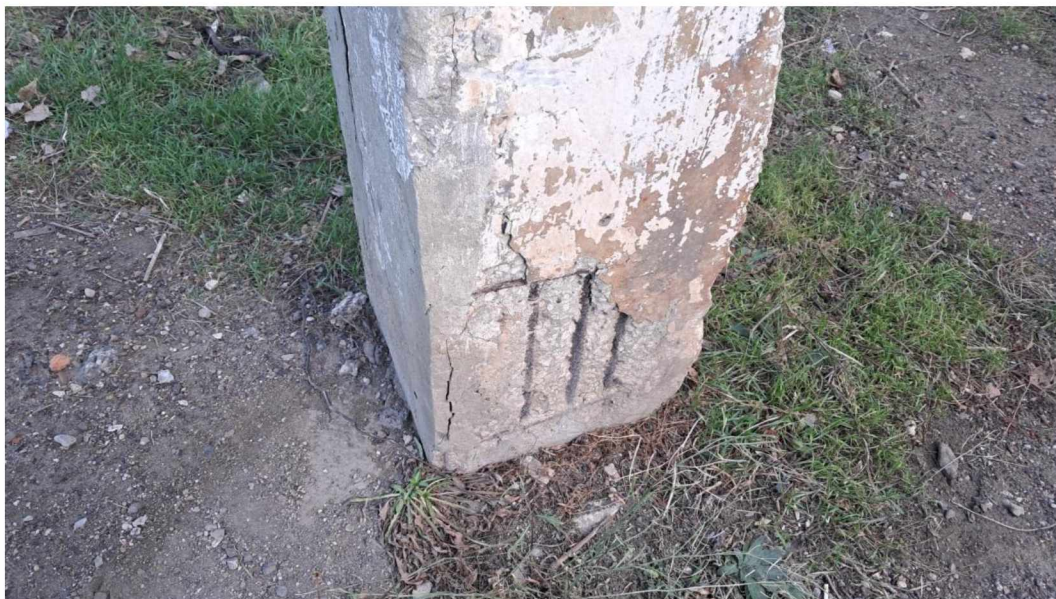
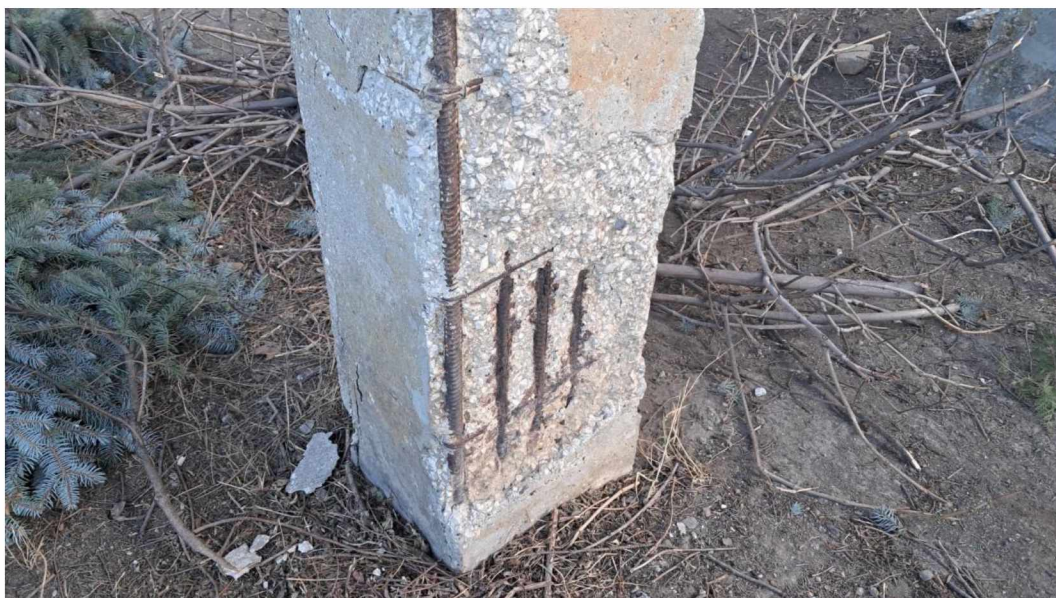
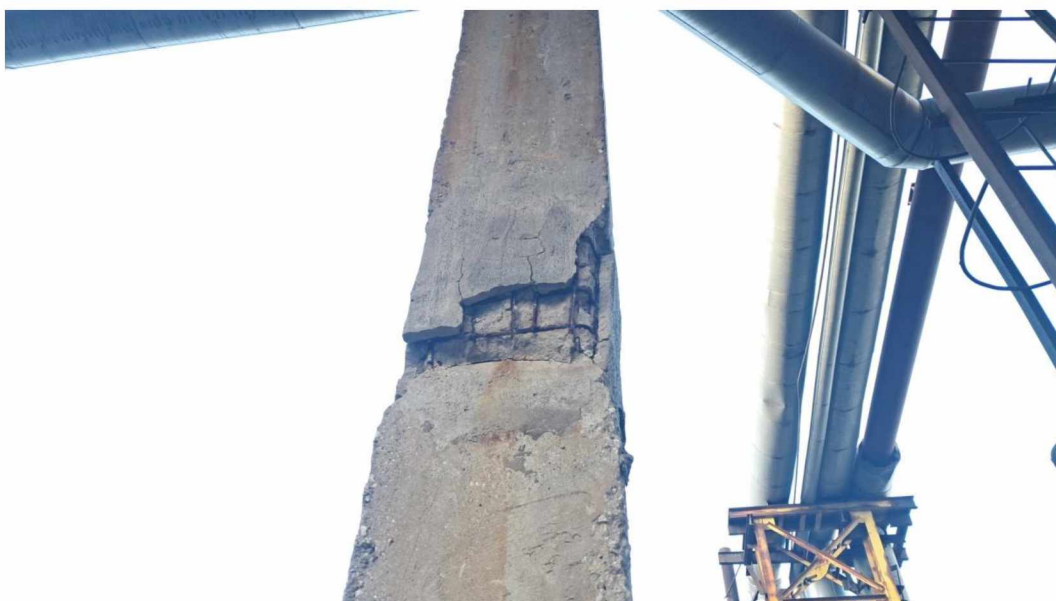
- toți pilonii din beton armat monolit ai cadrelor transversale (cu excepția a opt piloni de la capătul canalului din partea de nord-est) prezintă degradări și distrugerii locale (pe toată înălțimea, preponderent zona cuprinsă între suprafața terenului și planșeu intermediar a canalului) ale armăturii și stratului de protecție din beton al acesteia (vezi *anexa A3*, materiale foto), în unele locuri secțiunea transversală a armăturii longitudinale este degradată de coroziune ~50% iar armătura transversală (local) este degradată în întregime (vezi *anexa A3*, materiale foto);

Foto nr. 52; 53; 54. Starea tehnică a pilonilor.

- consolidarea pilonilor (cu excepția a opt piloni de la capătul canalului din partea de nord-est) prin metoda cămășuirii cu scopul de a prelua sarcinile ce acționează asupra acestora, transmițându-le direct la fundațiile existente. Executarea “cămășuirii” pilonilor se va efectua în următoarea consecutivitate tehnologică:

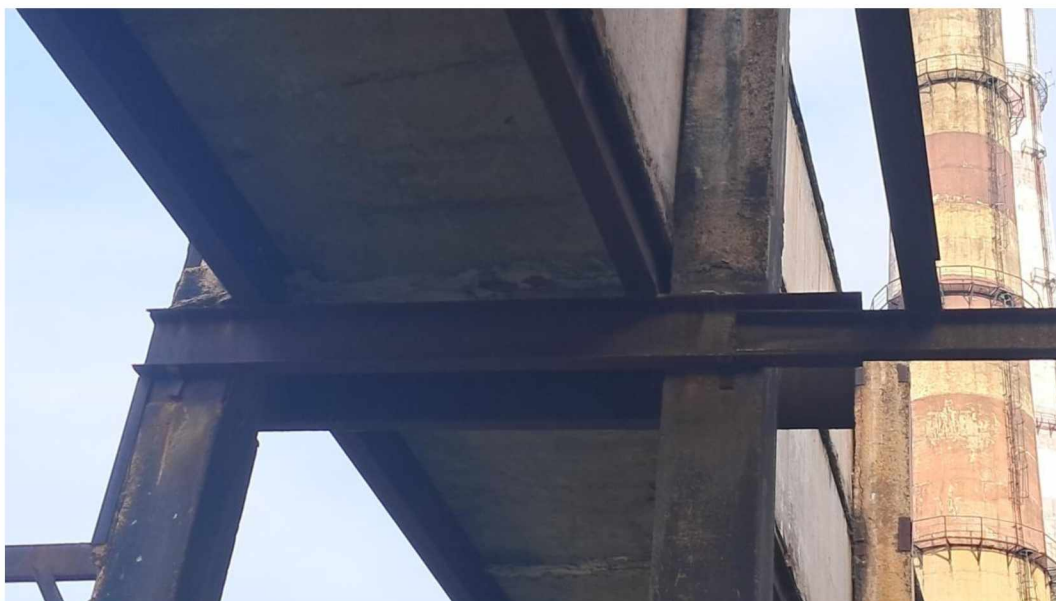
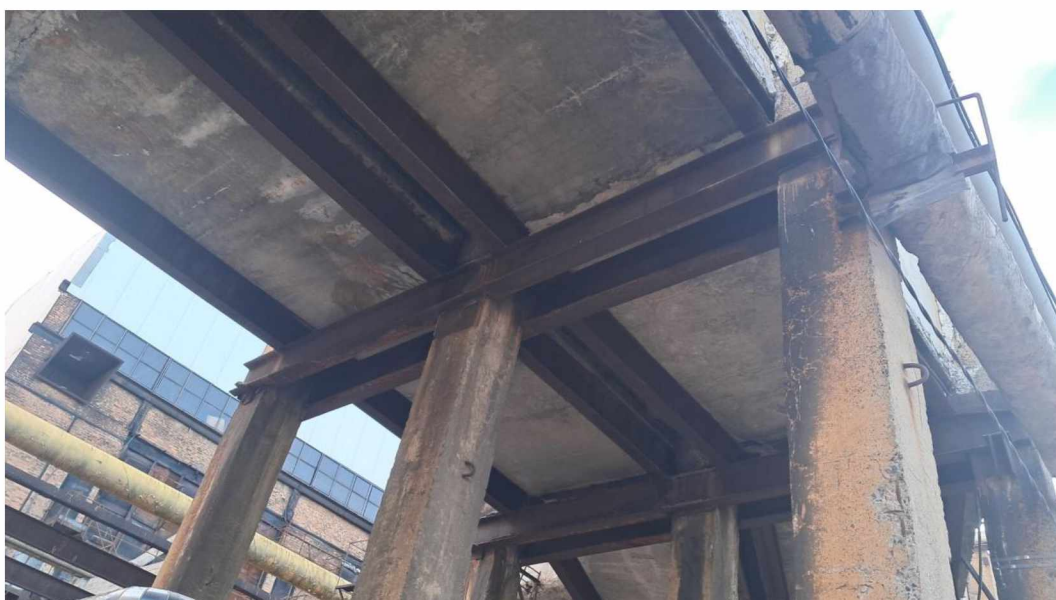
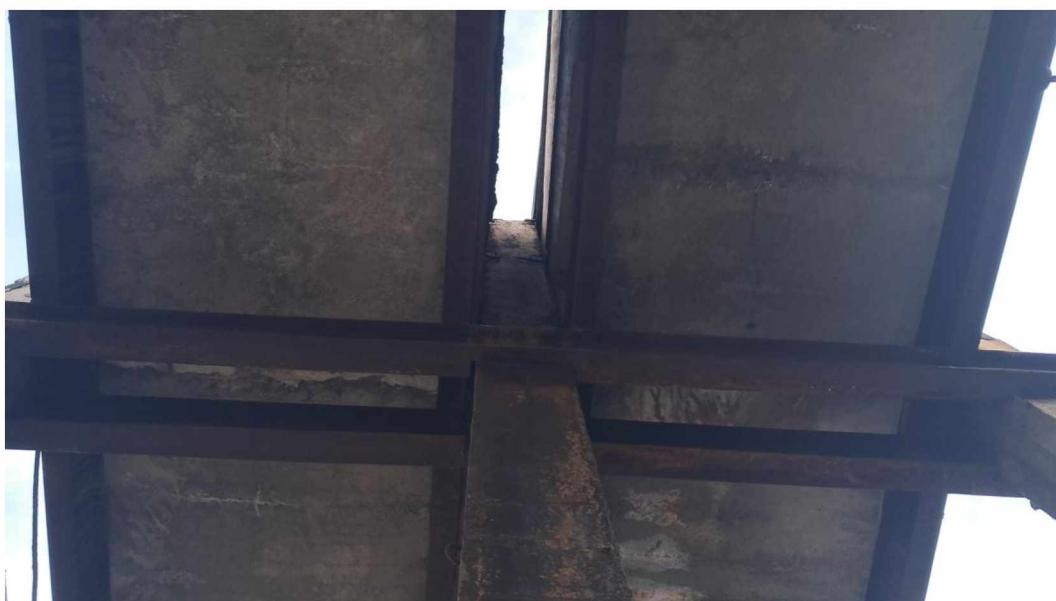
- elementele prefabricate din beton armat ale planșeului intermediar și pereților canalului prezintă degradări și distrugerii locale pe suprafețele exterioare ale armăturii și stratului de protecție din beton al acesteia (vezi *anexa A3*, materiale foto);

- toate elementele metalice structurale (grinzi transversale și longitudinale, bandaje, console, platforme și scări de acces, piese metalice înglobate ale elementelor din beton, etc.) sunt supuse procesului continuu de corodare în lipsa măsurilor de protecție necesare (vezi *anexa A3*, materiale foto);

Foto nr. 55; 56; 57. Starea tehnică a grinzilor metalice și planșeului intermediar.

- curățirea de coroziune prin prelucrarea suprafețelor cu soluții anticorozive speciale și prin perierea mecanică, cu vopsire ulterioară a elementelor metalice structurale (grinzi transversale și longitudinale, bandaje, console, platforme și scări de acces, piese metalice înglobate ale elementelor din beton, etc.) supuse procesului continuu de corodare, care se vor utiliza în continuare în urma executării

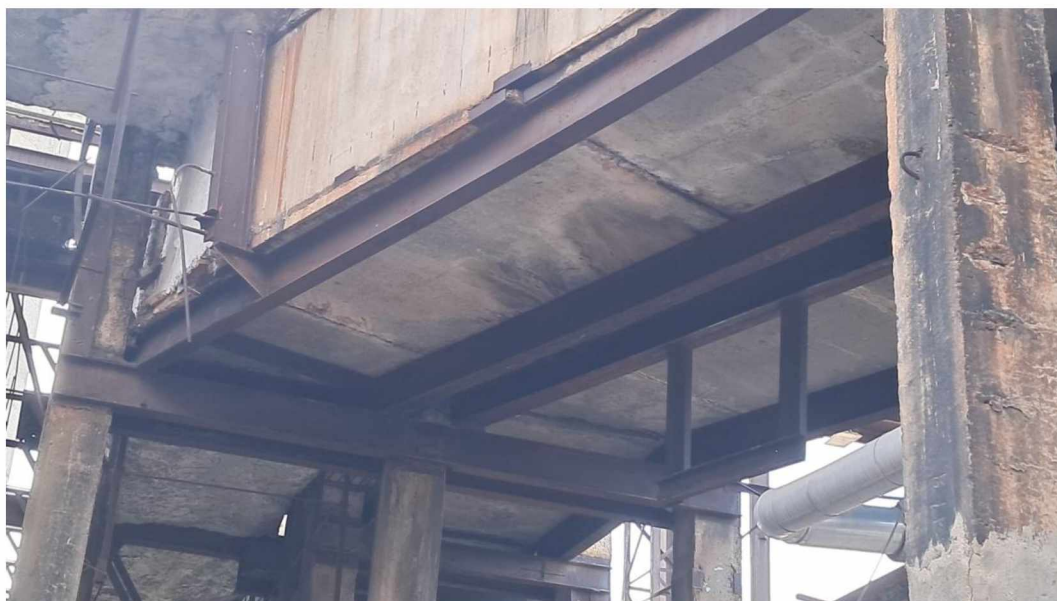
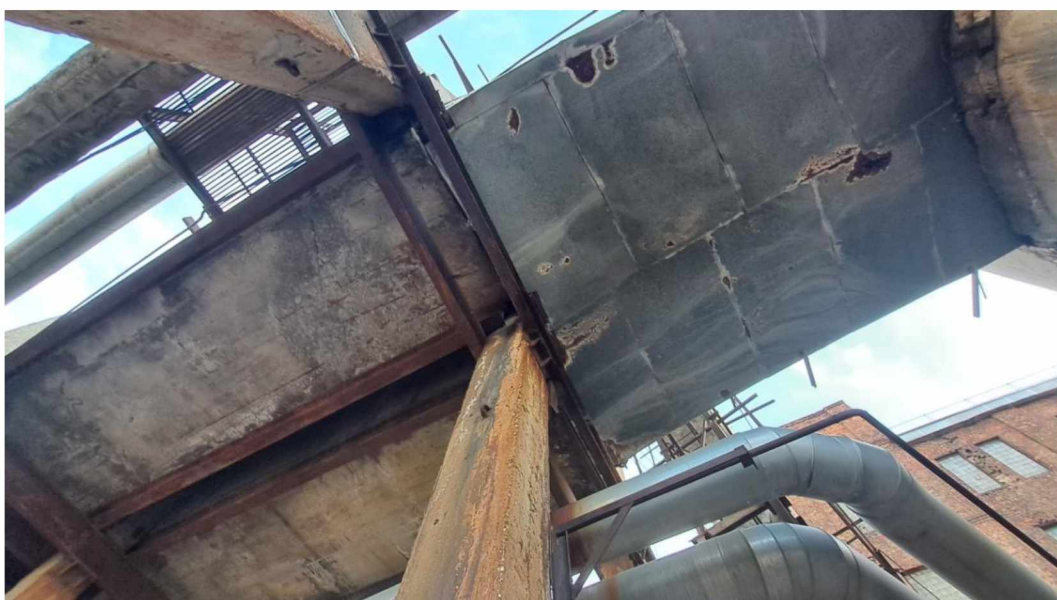
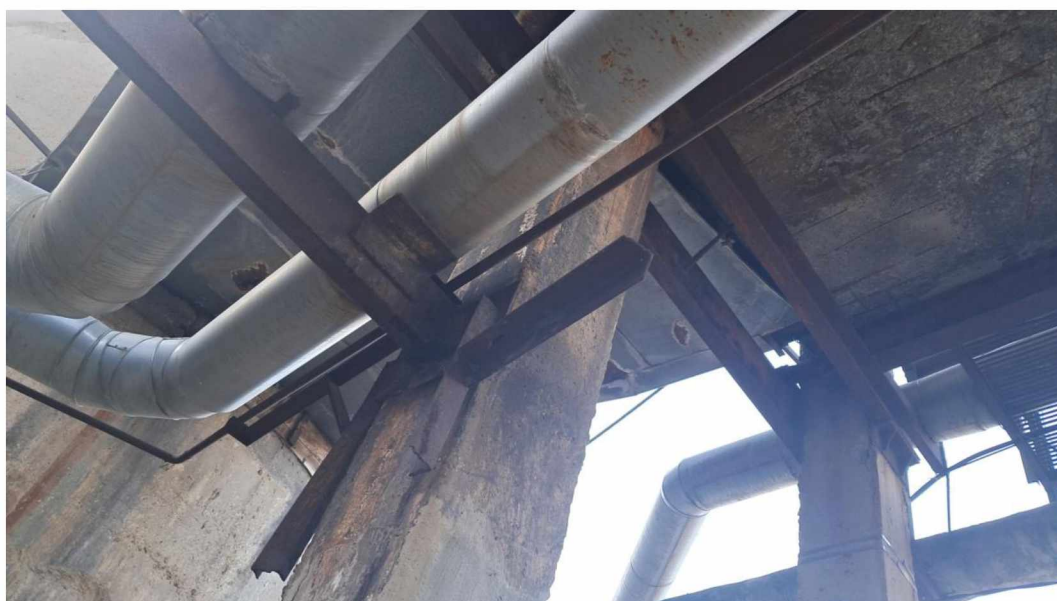
Foto nr. 58; 59; 60. Starea tehnică a grinzilor metalice și planșeului intermediar.

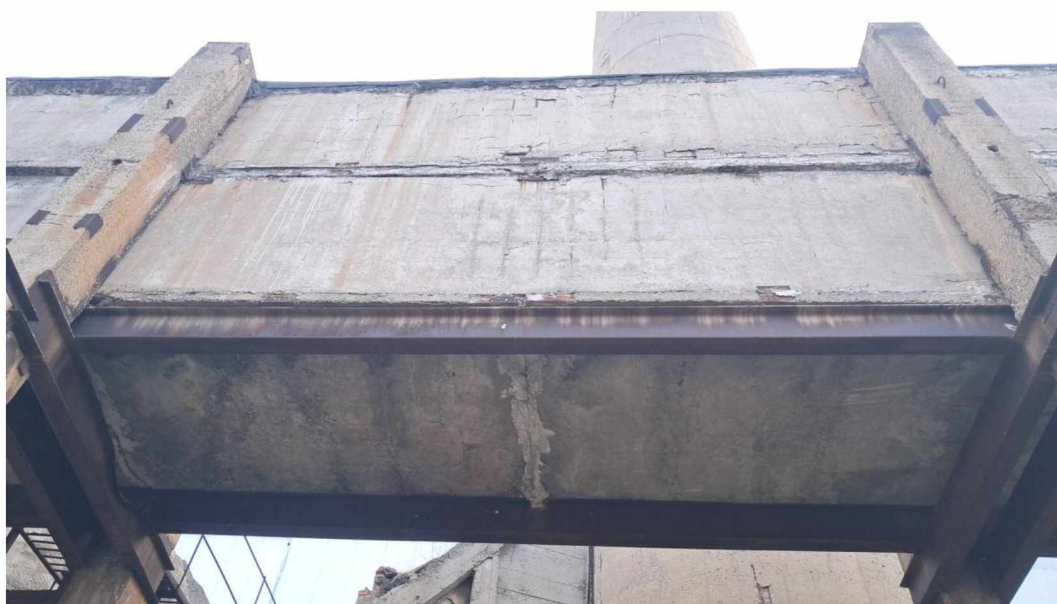
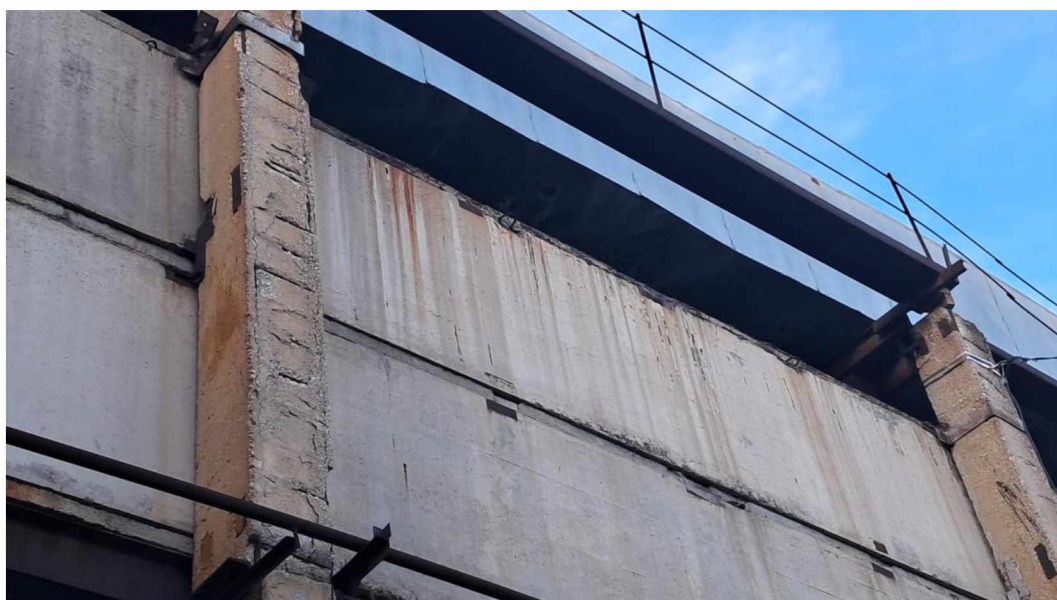
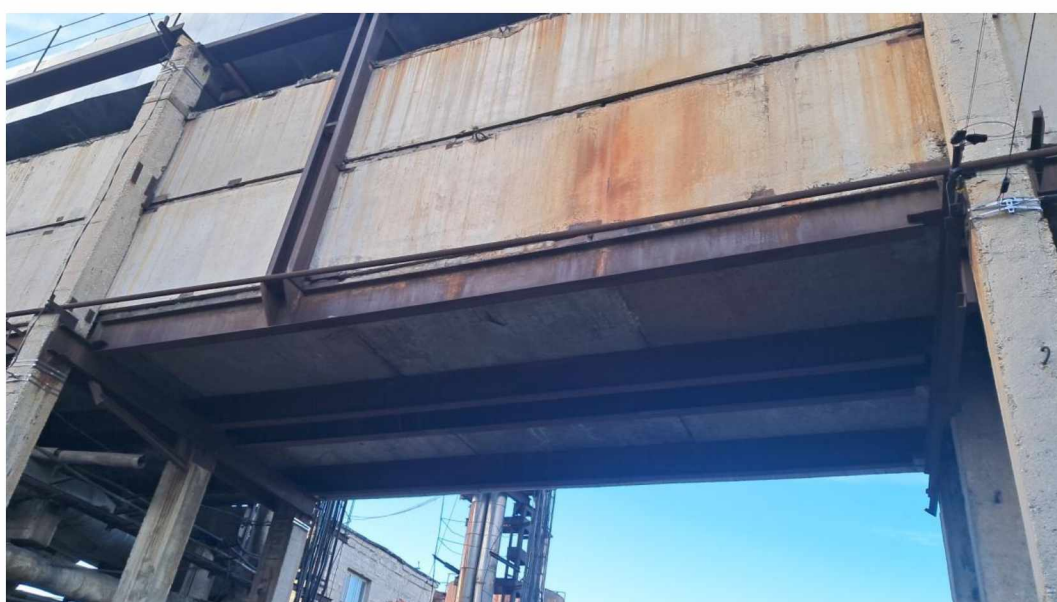
Foto nr. 61; 62; 63. Starea tehnică a grinzilor metalice, planșeului intermediar și pereților.

- se va proteja suprafața betonului contra evaporării rapide a apei.
 - consolidarea (reabilitarea) elementelor deteriorate ale planșelor și pereților, unde armătura carcaselor este dezgolită și deteriorată de coroziune, fiind necesară curățirea acesteia și restabilirea stratului de protecție din beton, sau efectuarea măsurilor locale de consolidare prin înlocuirea armăturii cu un grad sporit de uzură. În cazul armăturii cu un grad sporit de uzură, expertiza recomandă demolarea betonului din ambele părți a armăturii corodate (în direcție longitudinală a acesteia) până în zona unde secțiunea armăturii existente este în volum de 100% și înlocuirea acesteia cu sudarea prin suprapunere a altei bare de armătură de același diametru (în cazul suprafețelor mai mari se vor monta plase suplimentare fixate de suprafețele de beton cu agrafe), și betonarea ulterioară prin torcretare a porțiunilor demontate;

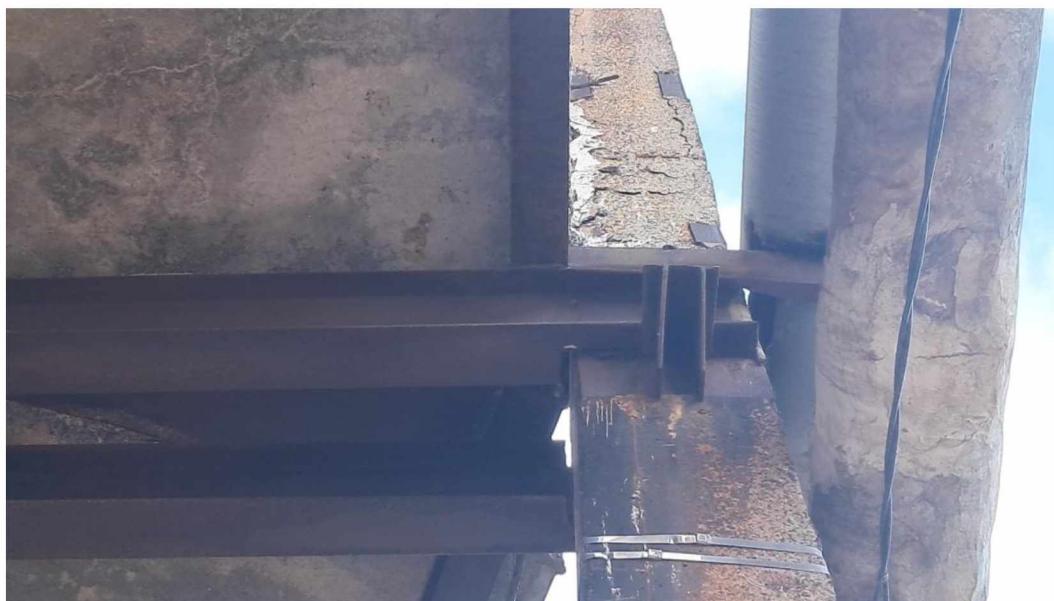
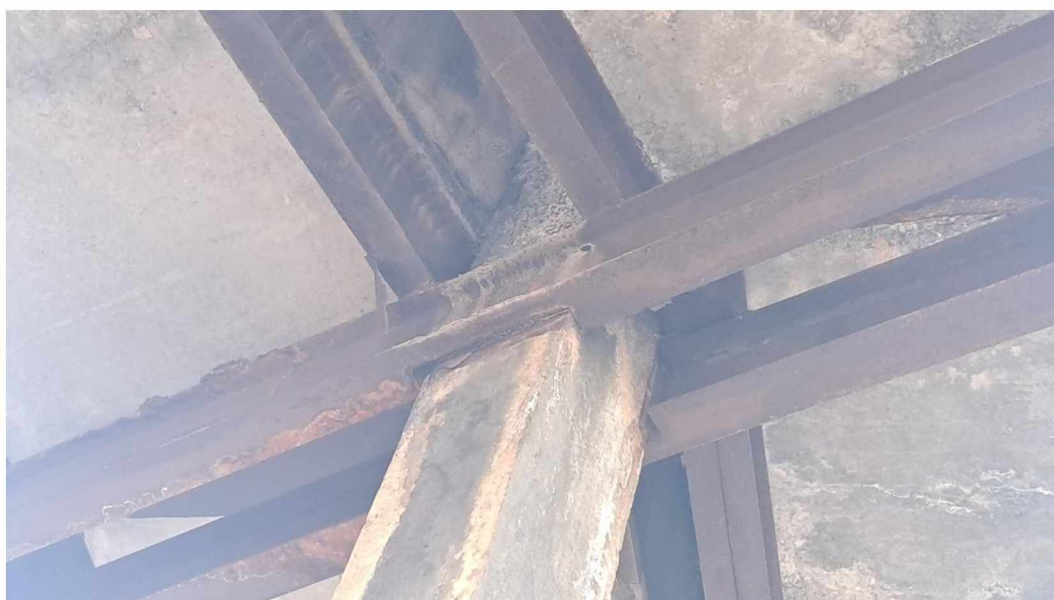
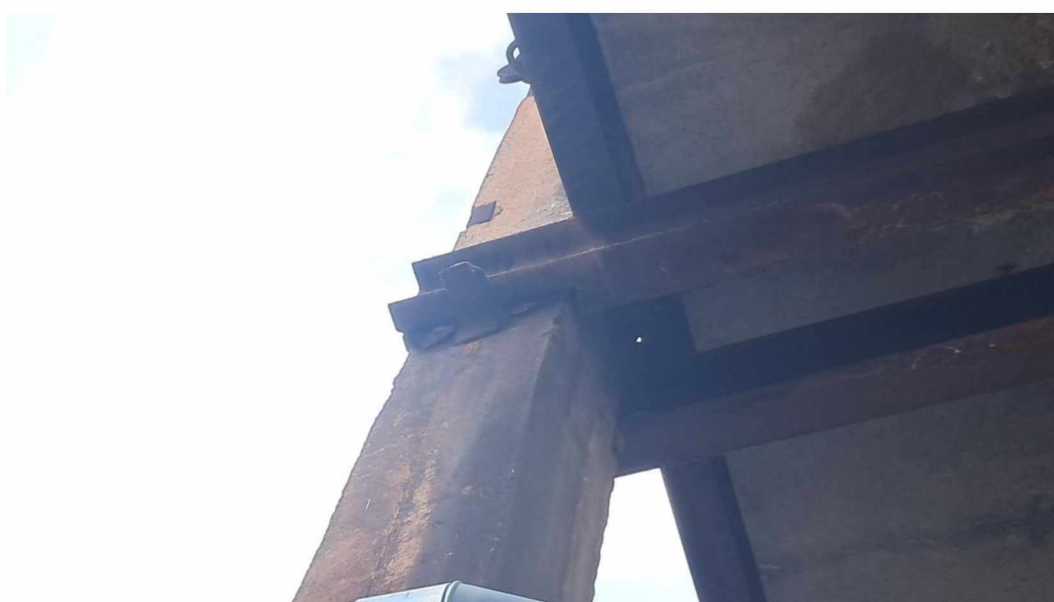
- cordoanele de sudură (degradate prin coroziune) din nodurile de îmbinare a grinzilor metalice transversale portante cu piesele metalice înglobate ale pilonilor, sunt în stare tehnică nesatisfăcătoare (vezi *anexa A3*, materiale foto).

Foto nr. 64; 65; 66. Starea tehnică a nodurilor de îmbinare a grinzilor metalice cu pilonii.

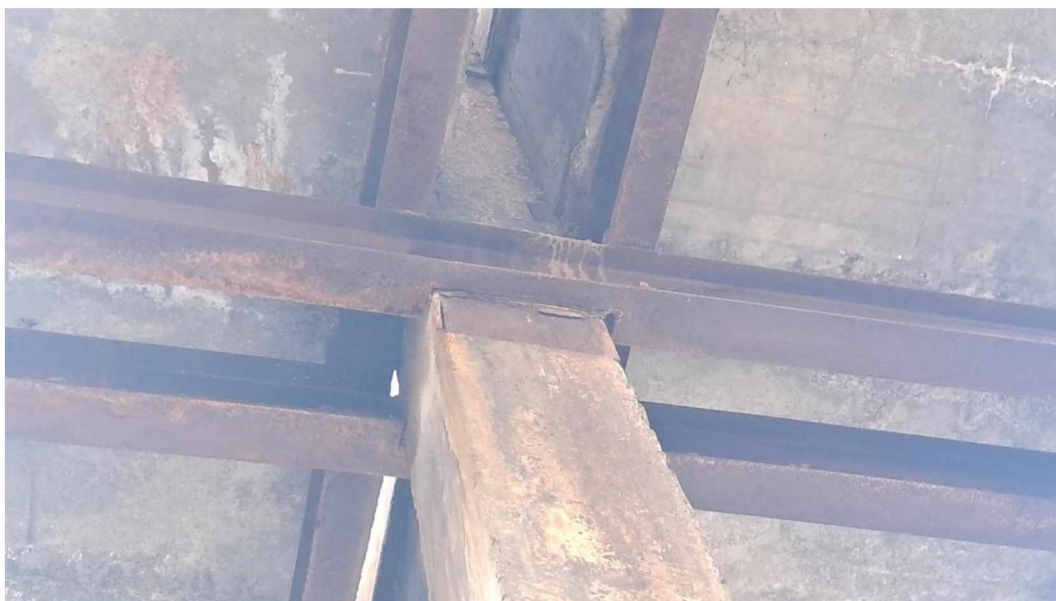
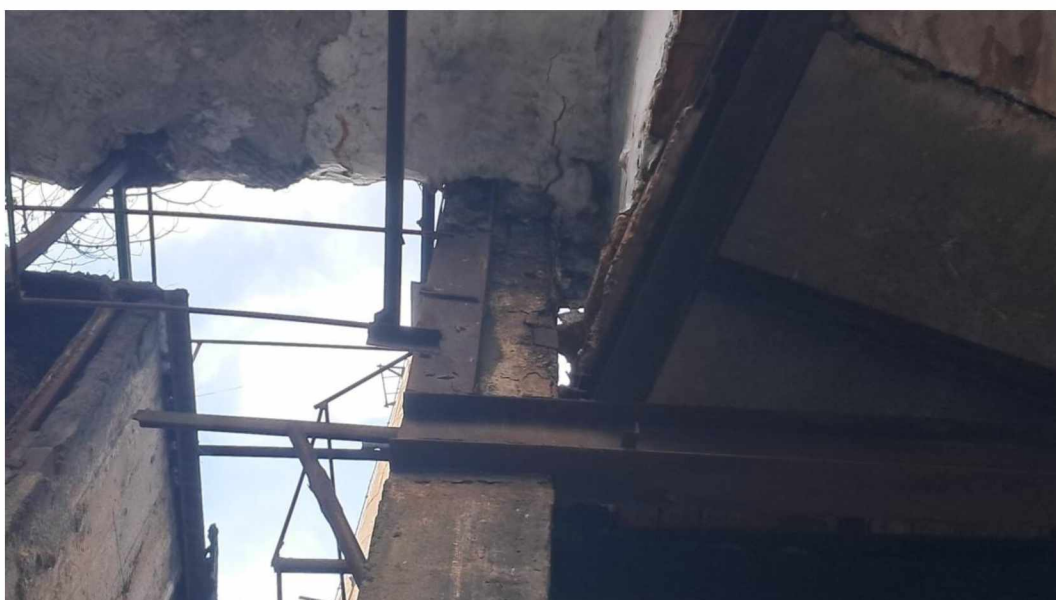
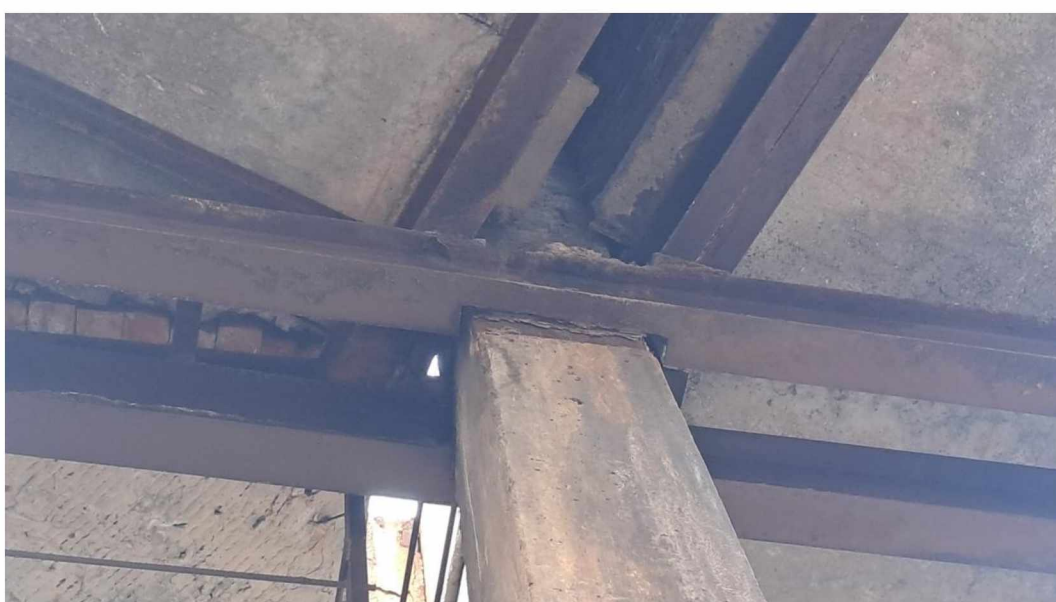
Foto nr. 67; 68; 69. Starea tehnică a nodurilor de îmbinare a grinzilor metalice cu pilonii.

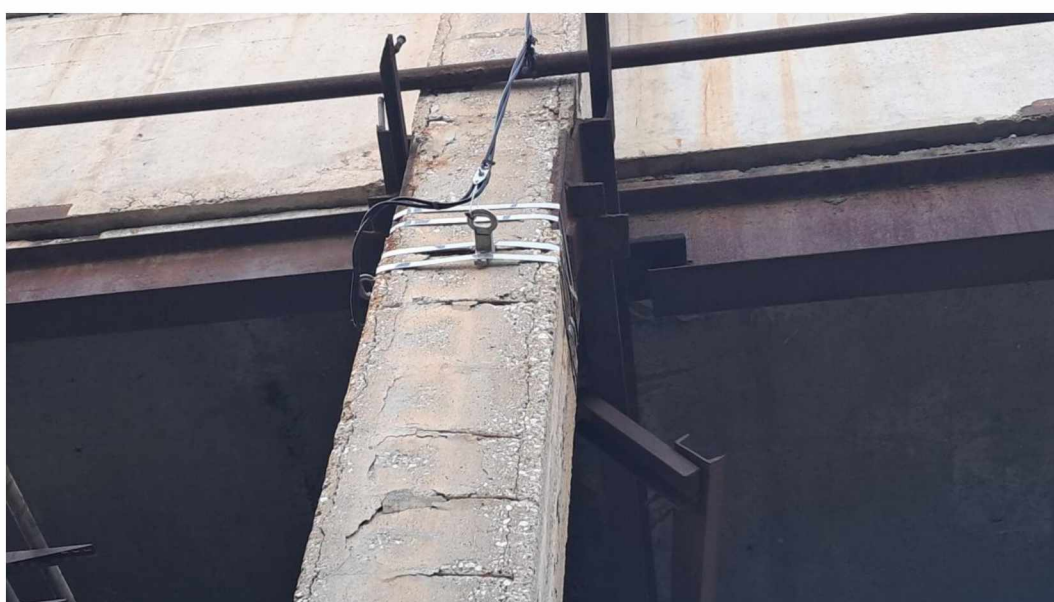
Foto nr. 70; 71; 72. Starea tehnică a nodurilor de îmbinare a grinzilor metalice cu pilonii.

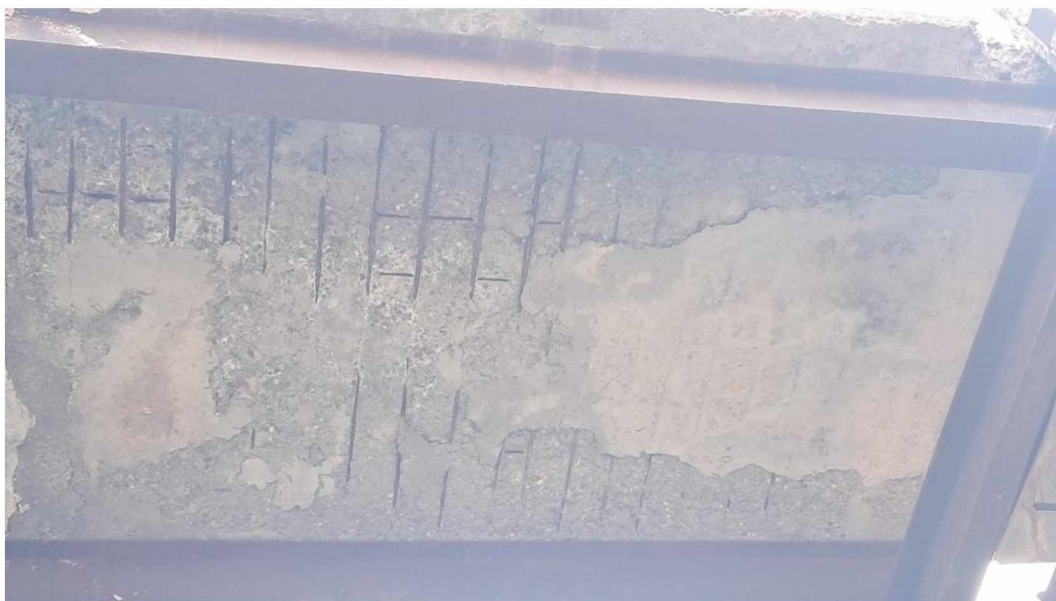
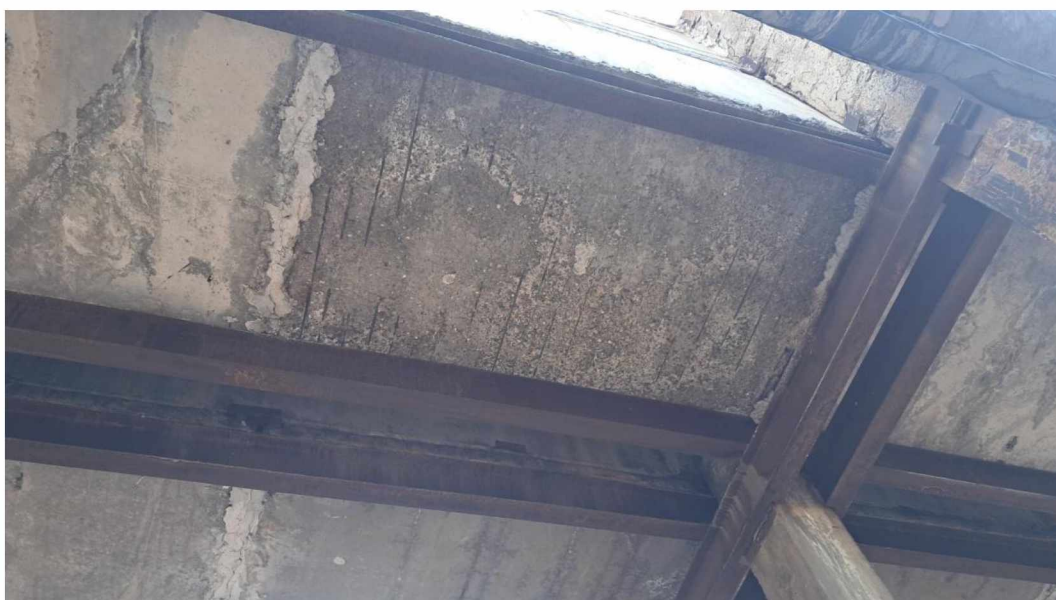
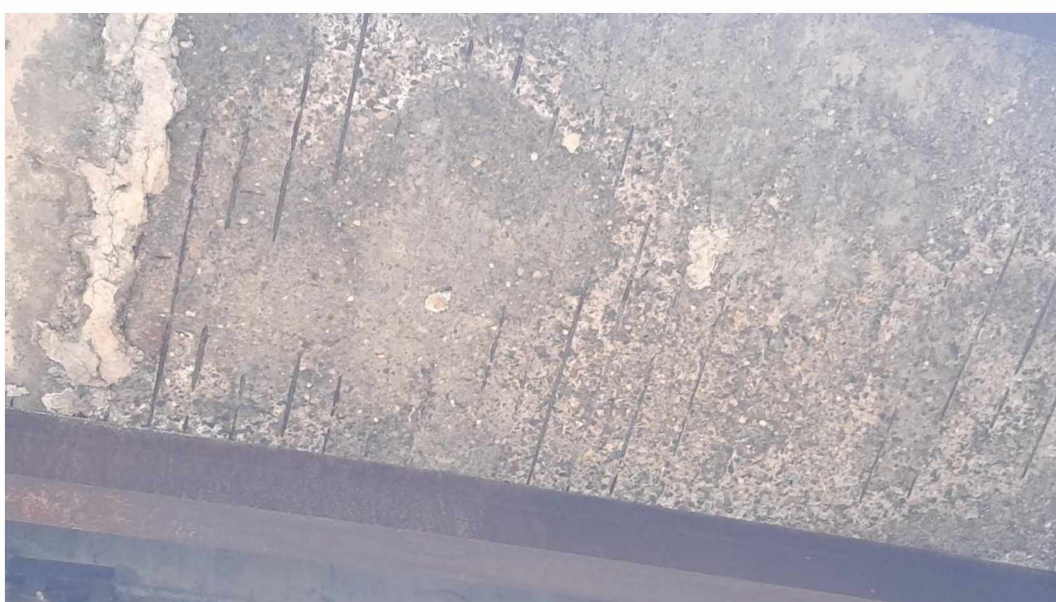
Foto nr. 73; 74; 75. Starea tehnică a planșeului intermediar.

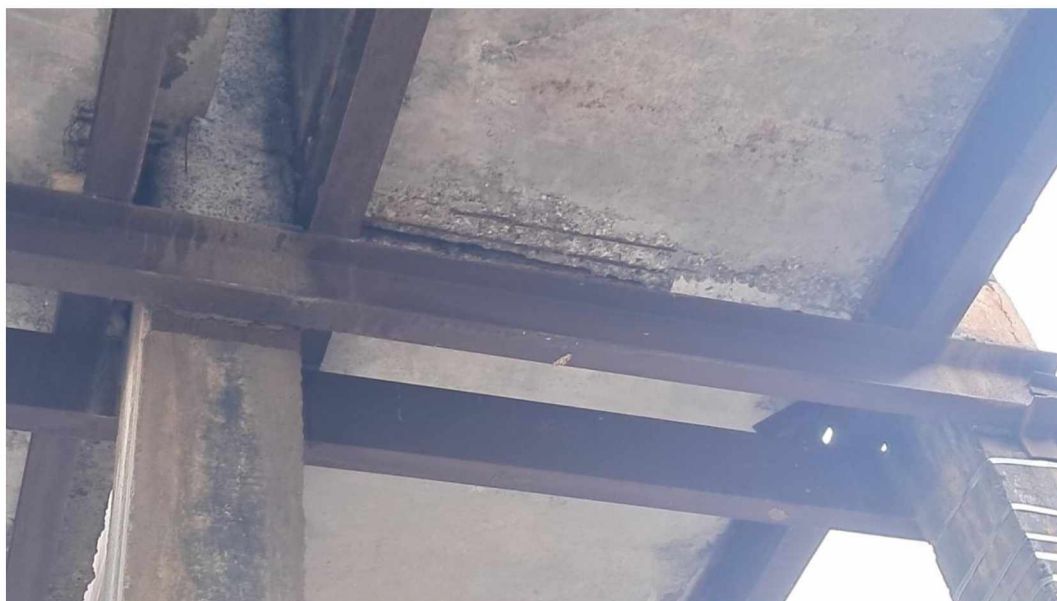
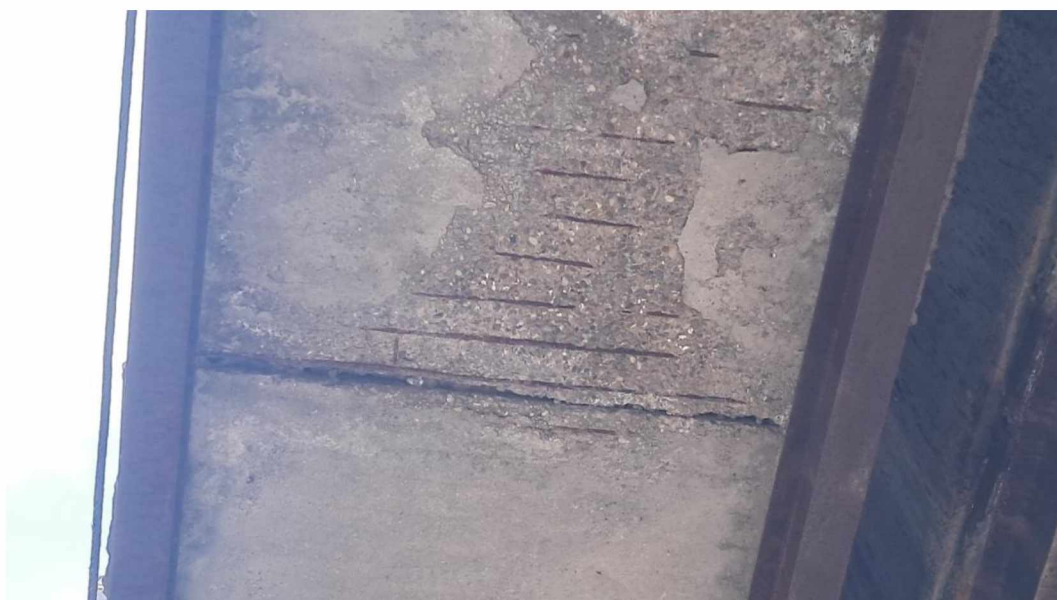
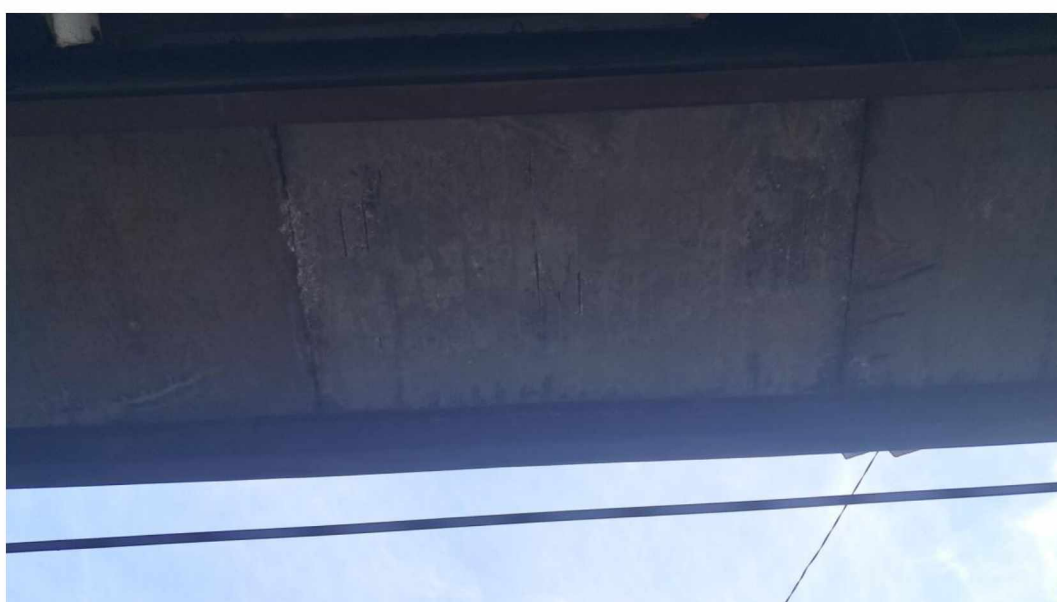
Foto nr. 76; 77; 78. Starea tehnică a planșeului intermediar.

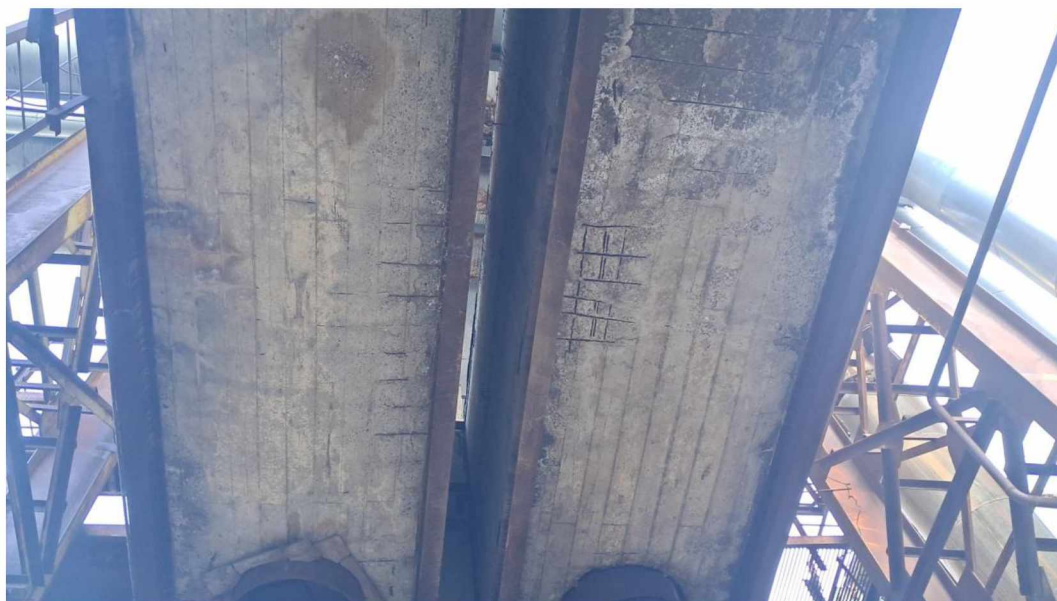
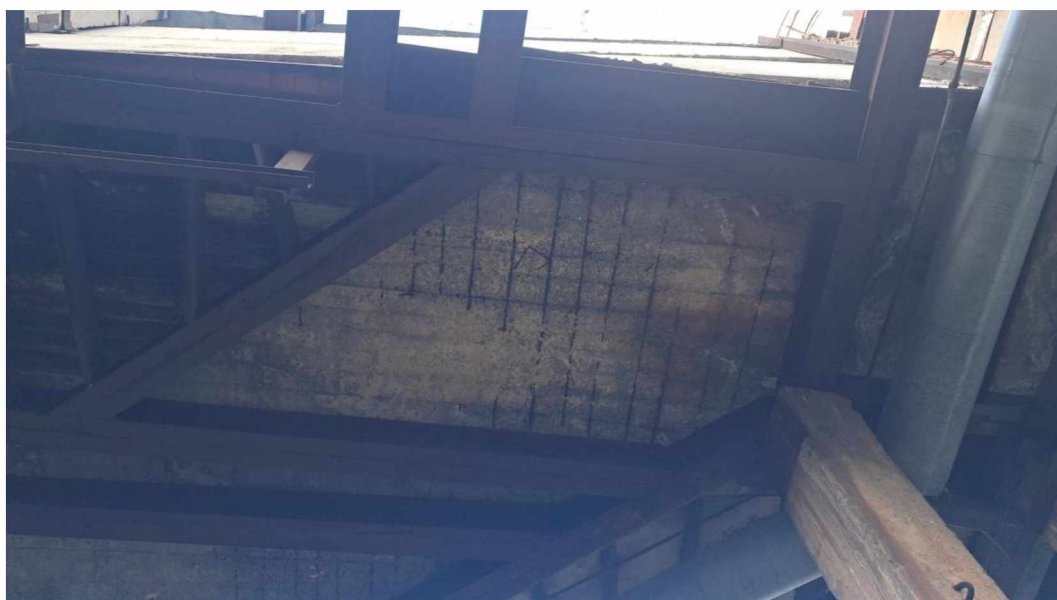
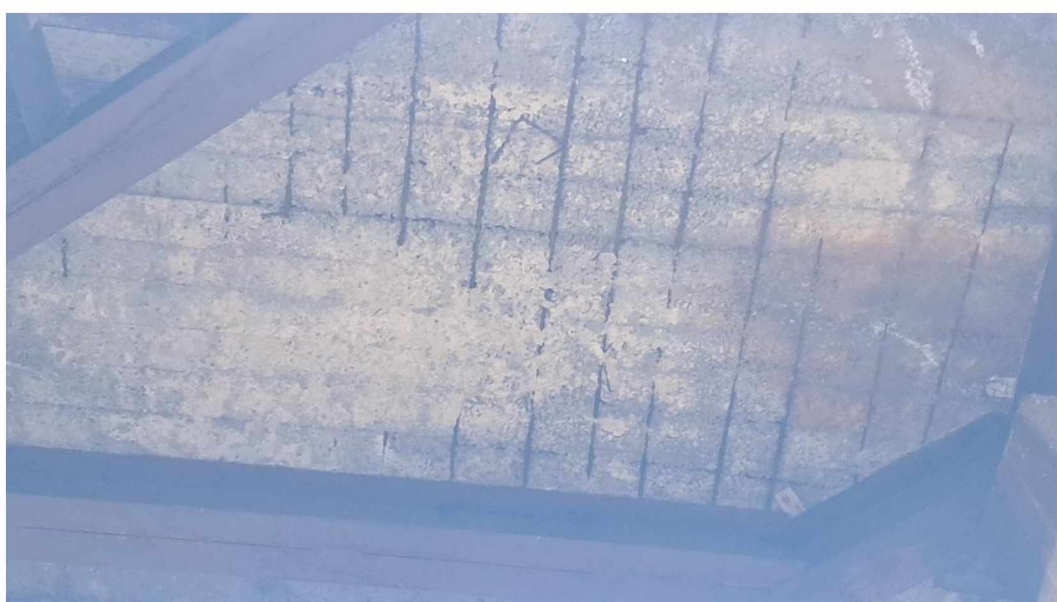
Foto nr. 79; 80; 81. Starea tehnică a planșeului intermediar.
