# RAPORT DE EXPERTIZĂ TEHNICĂ

cu privire la starea tehnică a construcției și  
posibilitatea efectuării lucrărilor de reparație,  
reabilitare și modernizare a bunului imobil cu  
nr. cadastral 8001110.156.01 mun. Strășeni  
str. Chișinău, 4/A

Prestator: S.R.L. "BAUCONSULT GROUP"

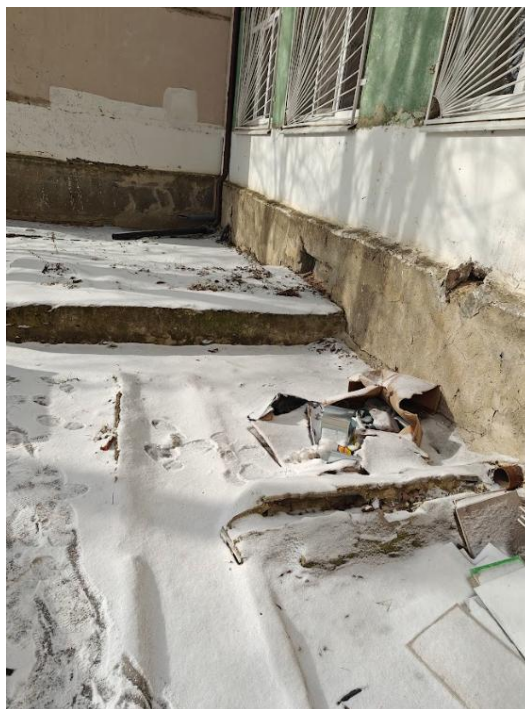
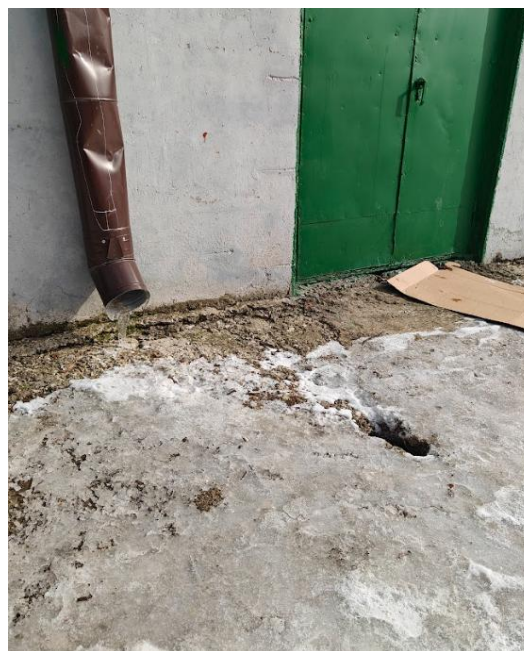
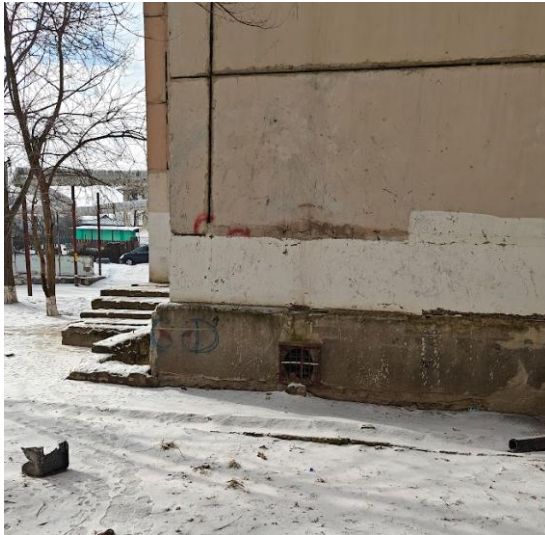
- 2.2.10 Ca urmare a umezirii excesive repetate, la nivelul soclului exterior se constată desprinderi, exfolieri și degradări ale tencuielii, mai accentuate în zonele de evacuare a apelor pluviale și în sectoarele unde pereul este deteriorat. Vezi fig. A.30, A.32, A.37, A.44 și A.45.

- 2.3.15 Zonele de soclu exterior cu desprinderi, exfolieri și degradări ale tencuielii se vor reface după remedierea evacuării apelor și refacerea pereului. Se vor desface integral straturile neaderente, se va curăța și pregăti suportul, după care se va aplica un sistem de reparație rezistent la umezeală și cicluri îngheț-dezgheț. În cadrul proiectului se va prevedea și termoizolarea soclului cu material insensibil la umezeală, de regulă XPS sau material echivalent, protejat cu sistem compatibil de armare și finisaj.

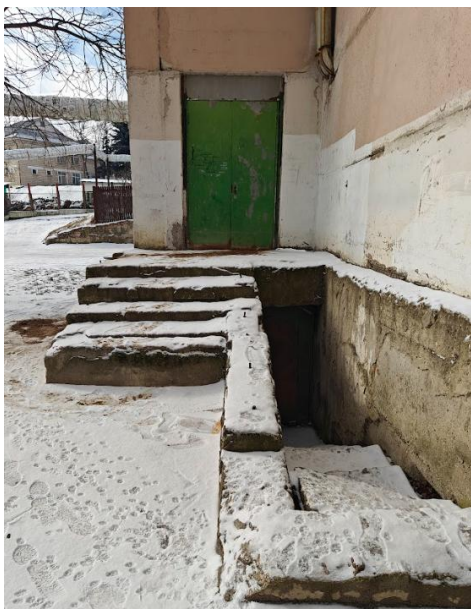
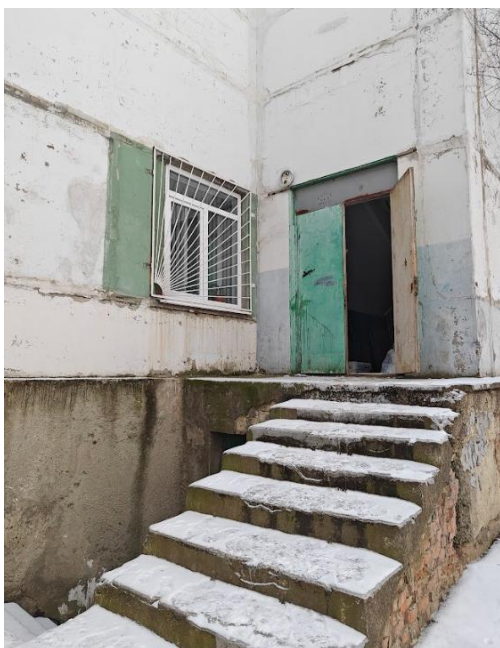
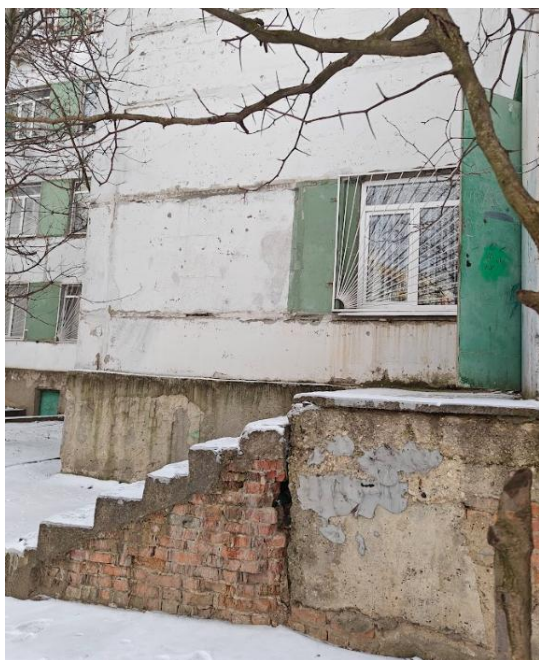
- 2.2.6 Scarile exterioare de acces atât spre subsol Blocului D cit și spre sălile de sport, amplasate la etaj1 în blocul D prezintă tasări și degradări locale, cu afectarea uniformității treptelor și a racordului cu terenul amenajat. Totodată ele sunt lipsite de element de acoperire cu rol de copertină ceea ce conduce la concentrarea debitelor de apă exact în zona accesului spre subsol și contribuie nemijlocit la umezirea terenului de fundare și la infiltrarea apei în încăperile subterane. Situația este ilustrată în fig. A.37, A.41, A.43.

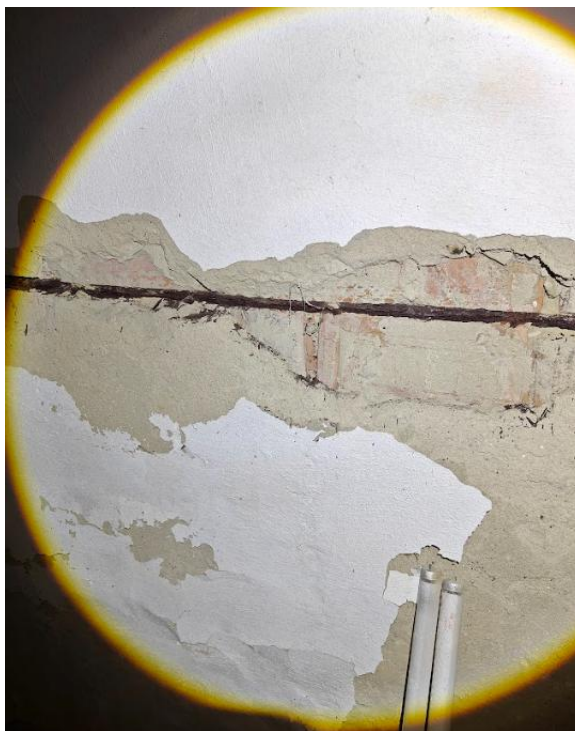
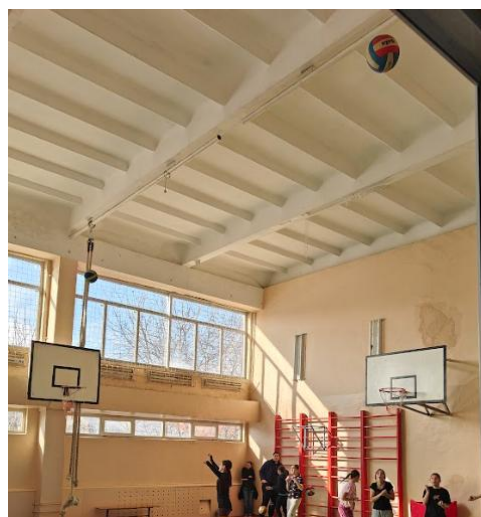
- 2.2.5 Ca efect al umezirii excesive și prelungite, la peretele marginal de pe axa N din subsolul blocului D s-au constatat degradări ale stratului de acoperire a barelor de armături inclusiv apariția agresivă a coroziunii barelor. Fenomenele respective au fost observate la barele de armare a zidăriei de cărămidă, fiind prezentate în fig. A.50, A.51, A.79.

- 2.3.10 La peretele marginal de pe axa N, din subsolul blocului D, unde s-au constatat degradări ale stratului de acoperire și coroziunea armăturilor din zidăria de cărămidă, se recomandă desfacerea locală a zonelor degradate până la suport sănătos, curățarea mecanică a armăturilor, pasivizarea anticorozivă, completarea sau înlocuirea locală a barelor cu pierdere de secțiune și refacerea zonelor afectate cu mortar de reparație compatibil. În cazul degradării avansate a zidăriei, proiectantul va

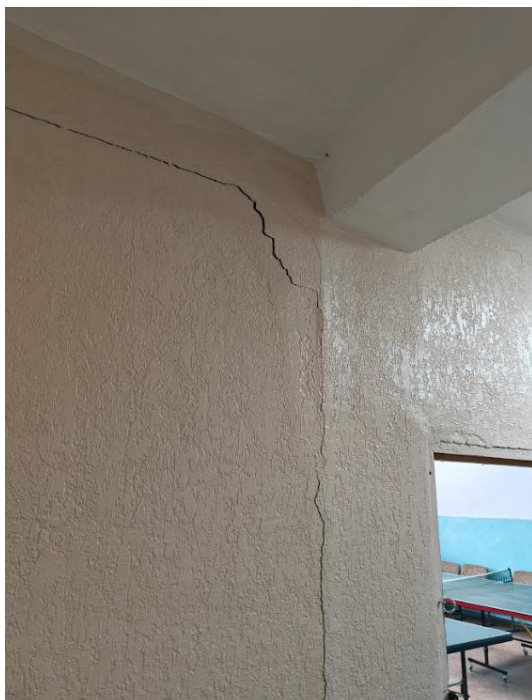
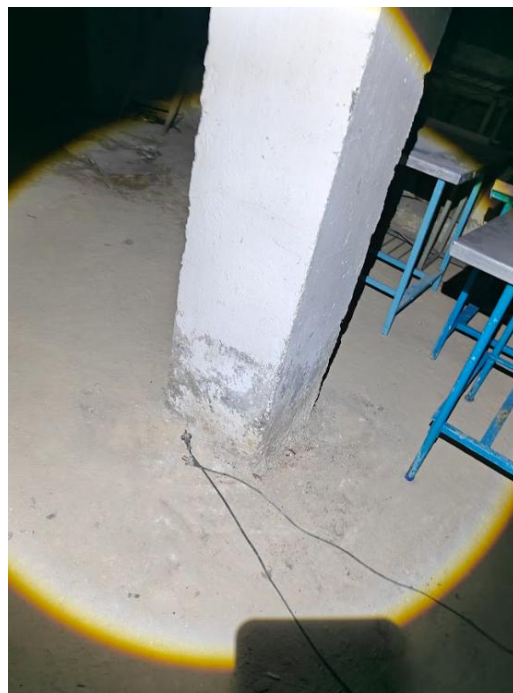
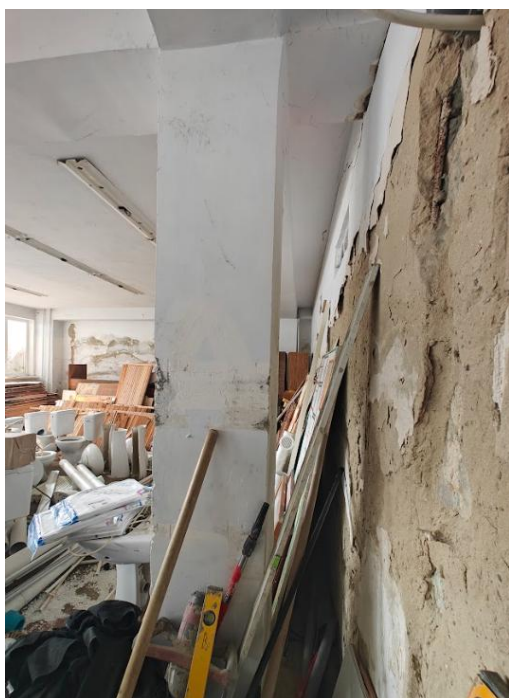
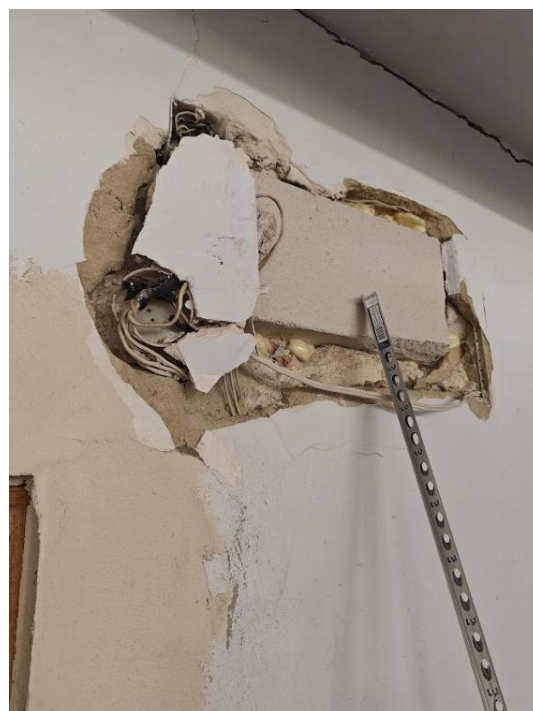
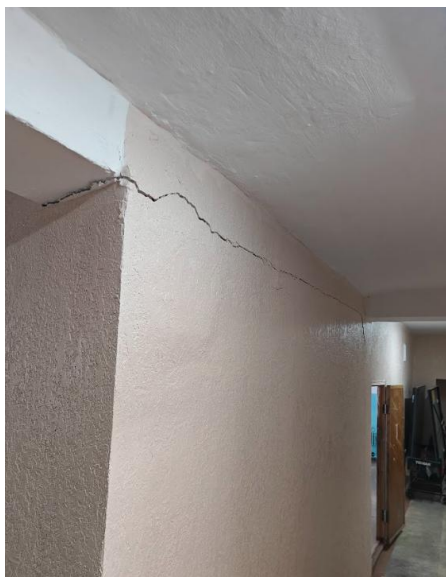
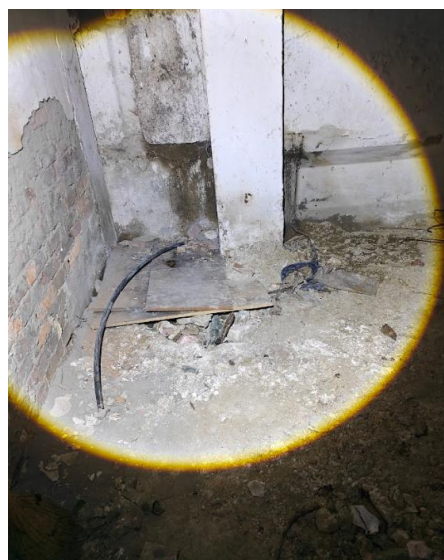
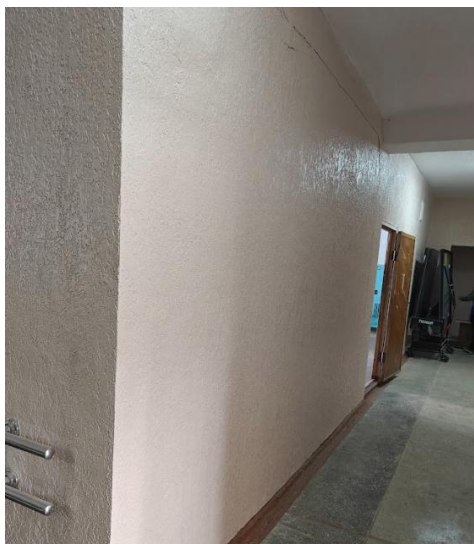
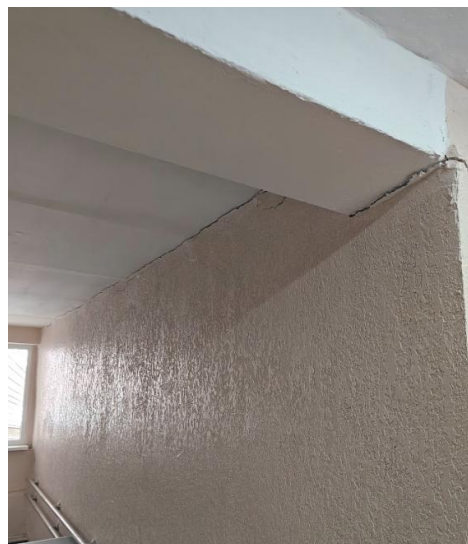
- 2.2.2 În subsolul blocului A s-au depistat degradări vizibile ale finisajelor și elementelor de închidere, în special la pardosea și pereții despărțitori. Din spusele beneficiarului, în timpul și nemijocit după precipitațiile atmosferice, pe suprafața pardoselei demisolului blocului A se acumulează / ridică nivelul apei pluviale / subterane pe înălțime medie de 5-10 cm. Constatările menționate sunt ilustrate în fig. A.55-A.59, A.61, A.65, A.66.

- evacuarea apei colectate într-un punct sigur.
- 2.3.7 În subsolul blocului A, unde s-a constatat acumularea apei pe pardoseală și degradarea finisajelor și a elementelor de închidere, se vor desface integral straturile compromise și se va reface alcătuirea numai după stabilizarea regimului de umiditate. Pardoselile și pereții despărțitori afectați se vor înlocui cu alcătuiuri compatibile cu mediul umed de subsol. Nu se recomandă reintroducerea unor alcătuiuri sensibile la umezeală fără măsuri prealabile de hidroprotecție și ventilare.

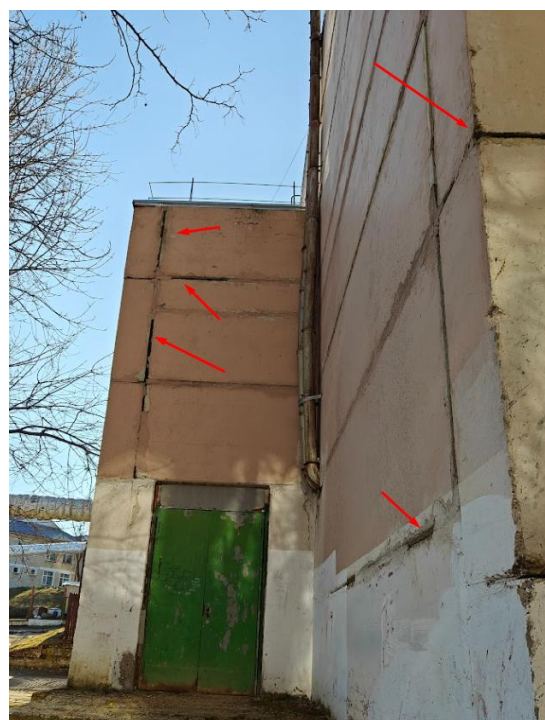
- 2.2.11 Panourile exterioare de perete care închid clădirea și sunt montate pe carcasa din beton armat se află, în general, într-o stare parțial satisfăcătoare. Deficiența principală este reprezentată de rosturile dintre panouri, executate din mortar pe bază de var și nisip, care, în timp, sub acțiunea factorilor climatici, s-au degradat și și-au pierdut local etanșeitatea. În consecință, prin aceste rosturi se produce pătrunderea apei și a aerului rece, cu efecte negative asupra comportării higrotermice a anvelopei. Totodată, nu se poate exclude afectarea locală a pieselor și nodurilor de îmbinare ascunse, chiar dacă acestea nu sunt direct vizibile la examinarea vizuală. Vezi fig. A.90.

- 2.3.16 La fațadele realizate din panouri exterioare, se recomandă refacerea integrală a rosturilor dintre panouri prin îndepărtarea materialului degradat, curățarea rosturilor, verificarea locală a suportului și etanșarea cu material elastic de exterior compatibil. Proiectul va prevedea, după caz, material de fund de rost, mortar de reparație locală și desfaceri prin sondaj în zone reprezentative pentru verificarea stării reale a nodurilor ascunse. Intervențiile vor avea caracter de reabilitare funcțională și higrotermică.

- 2.3.17 Pentru rosturile dintre panourile prefabricate exterioare se recomandă elaborarea, în cadrul aceluiași proiect de reabilitare a anvelopei și de remediere a infiltrațiilor, a unui detaliu unitar de reabilitare și etanșare a rosturilor verticale și orizontale. Rosturile existente se vor desface integral în sectoarele degradate, până la material sănătos și aderent, pe o adâncime care să permită refacerea completă a pachetului de etanșare, dar nu mai mică de 30-50 mm față de fața exterioară a panourilor. Mortarul friabil și neaderent se va îndepărta complet, suprafețele se vor curăța prin periere și suflare cu aer comprimat, iar piesele metalice vizibile din zona îmbinărilor, dacă apar, se vor curăța și proteja anticoroziv.

- 2.3.18 Refacerea rosturilor dintre panouri nu se recomandă doar prin umplere rigidă cu mortar obișnuit pe toată grosimea vizibilă. Soluția recomandată constă în refacerea stratului suport mineral cu mortar de ciment-nisip M100-M150, cu adaos hidrofug și aderență îmbunătățită, aplicat numai în zona necesară de regularizare și închidere minerală, iar la exterior realizarea obligatorie a unui strat de etanșare elastică. În acest scop, în rost se va monta un șnur de fund din polietilenă celulară cu celule închise, dimensionat conform lățimii rostului, după care se va aplica un mastic elastic poliuretanic / tiocolic pentru rosturi exterioare, rezistent la apă, îngheț-dezgheț și radiație solară. În zonele cu rosturi deschise pronunțat sau cu punți termice evidente, pachetul de rost va include și material termoizolant compresibil, compatibil cu detaliul de fațadă.

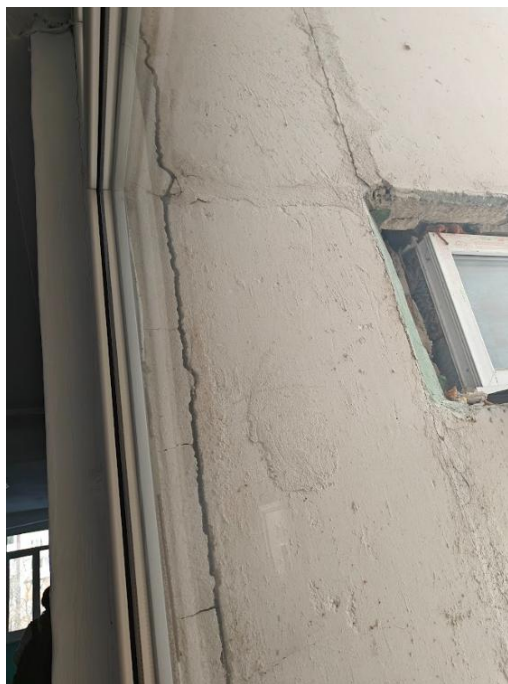
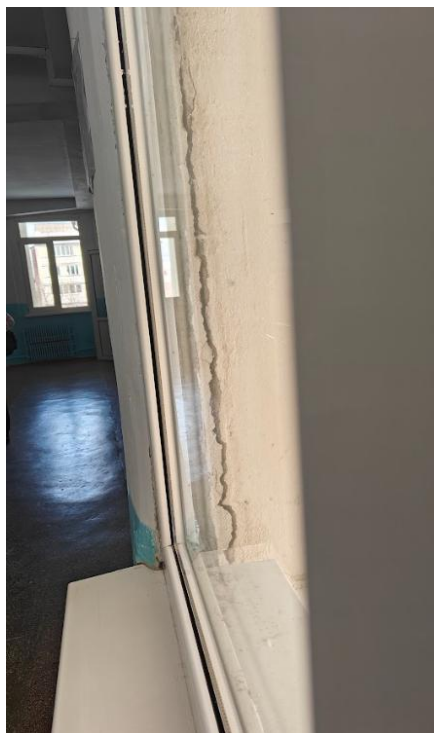
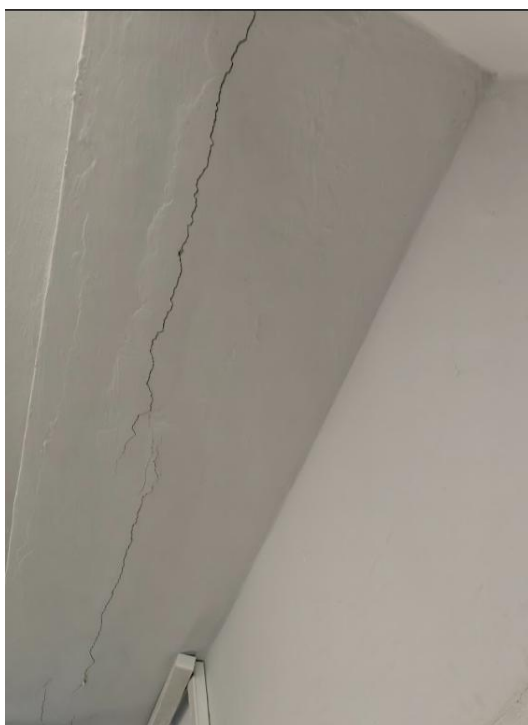
- 2.2.3 La examinarea zonei rostului tehnologic dintre blocurile A și C s-a constatat o variație a deschiderii acestuia pe înălțime, în sensul majorării progresive a rostului către partea superioară. Această configurație evidențiază existența unei deplasări cu înclinare a Blocului A în raport cu Blocul C. Starea de fapt constatată indică producerea unor tasări neuniforme la nivelul terenului de fundare și, implicit, la nivelul fundațiilor aferente Blocului A. Vezi fig. A.91-A.93.

2.3.2 Pentru zona rostului dintre blocurile A și C, unde s-a constatat variația deschiderii rostului pe înălțime și înclinarea blocului A în raport cu blocul C, se recomandă aplicarea unei strategii etapizate de intervenție, cu excluderea inițială a lucrărilor costisitoare asupra fundațiilor, până la verificarea comportării construcției după eliminarea surselor de apă. În acest sens:

- c. numai după trecerea printr-un ciclu sezonier relevant și după evaluarea evoluției rostului, proiectantul de rezistență va decide dacă fenomenul este stabilizat sau activ;

- d. în cazul în care, după înlăturarea cauzelor de umezire, monitorizarea confirmă lipsa evoluției semnificative a deplasărilor, intervenția se va limita la menținerea în observație a zonei, refacerea și etanșarea controlată a rostului, precum și la reparații locale ale elementelor afectate;
