## RAPORT DE EXPERTIZĂ nr.9444-08-19/T

cu privire la starea tehnică și posibilitățile de utilizare a pilonului stației  
anemometrice din sat. Cârpești, r-nul Cantemir

Obiectul expertizei este pilonul meteorologic din metal cu înălțimea de 84,0 m al stației anemometrice din sat. Cârpești, r-nul Cantemir.

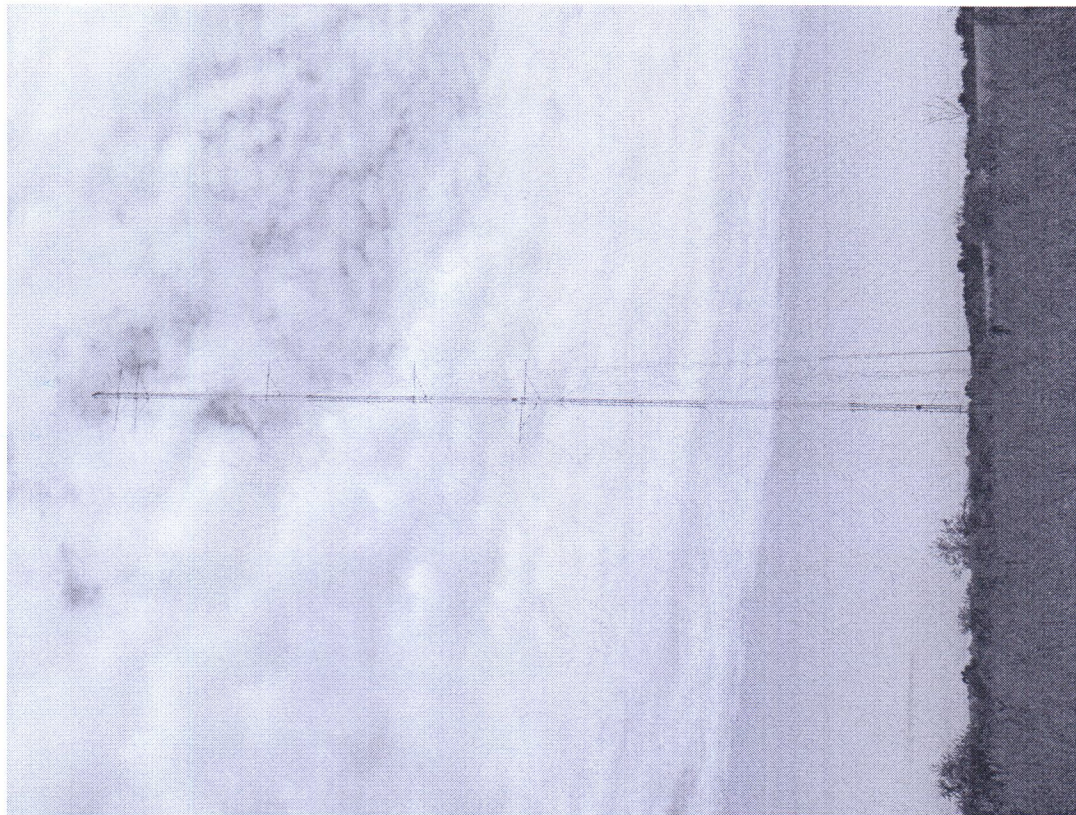
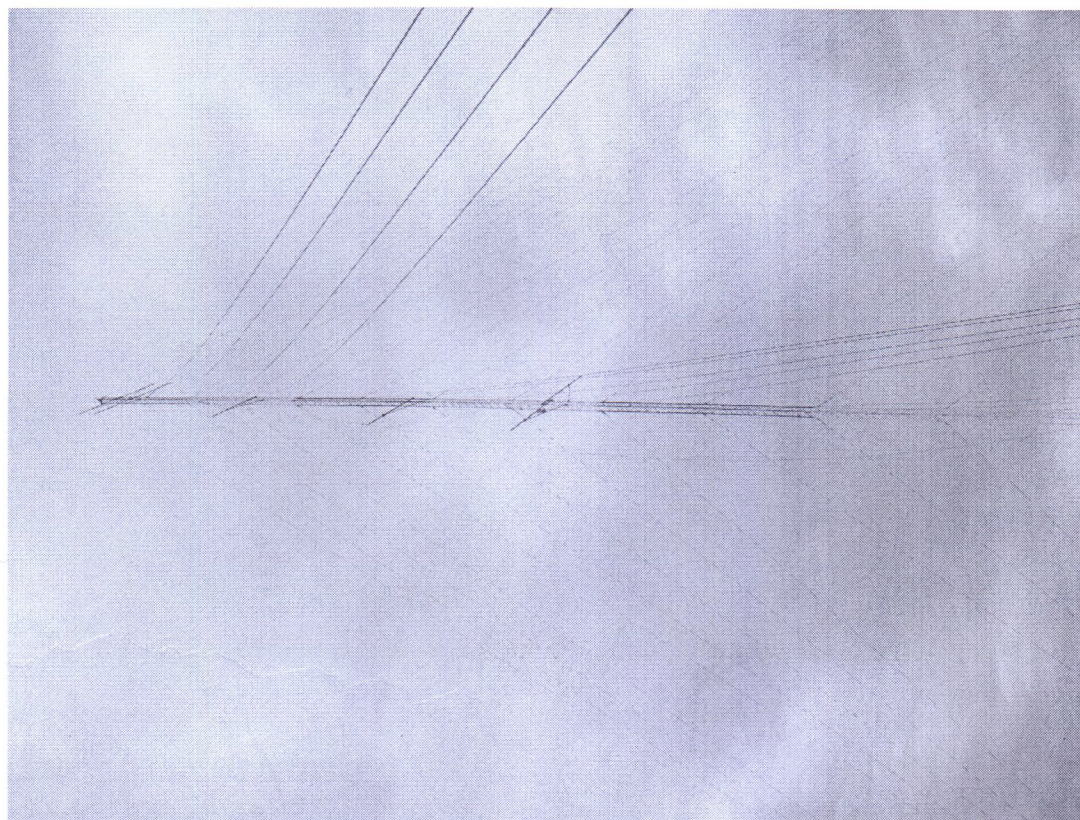
Vederea generală a turnului

- ✓ partea superioară a pilonului are vibrații de la pulsarea vântului. De la vibrație s-a deșurubat nodul de fixare a unui tirant de la cota superioară a pilonului și toronul a rămas suspendat;

- ✓ pilonul are înclinație pe verticală (la cota superioară) de 440 mm în direcția Sud și de 120 mm în direcția Est;
- ✓ în rosturile dintre țevile montanților pătrunde apa care afectează buloanele de fixare a țevelor. Starea tehnică a acestor buloane este necunoscută și imposibil de verificat.

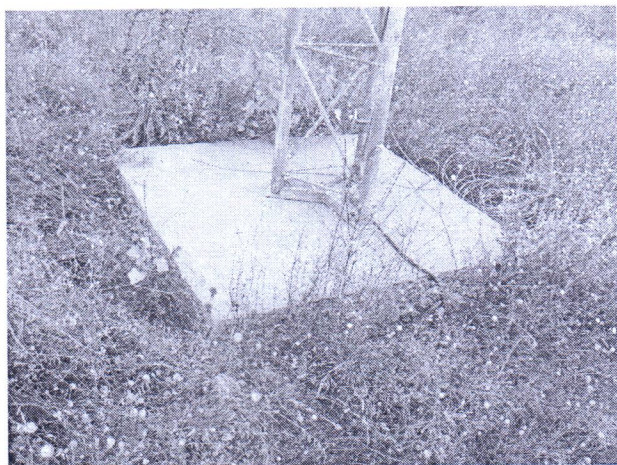
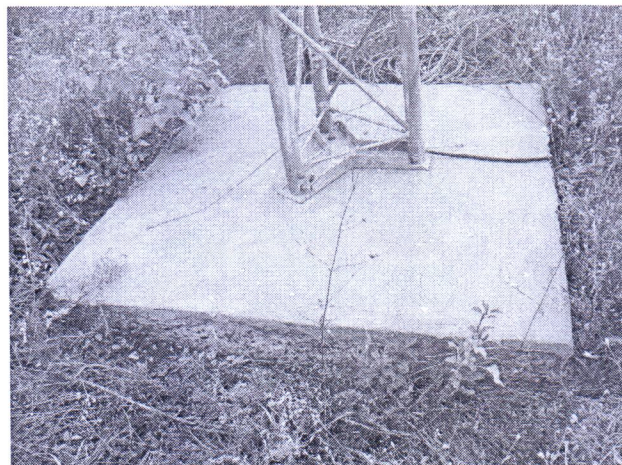
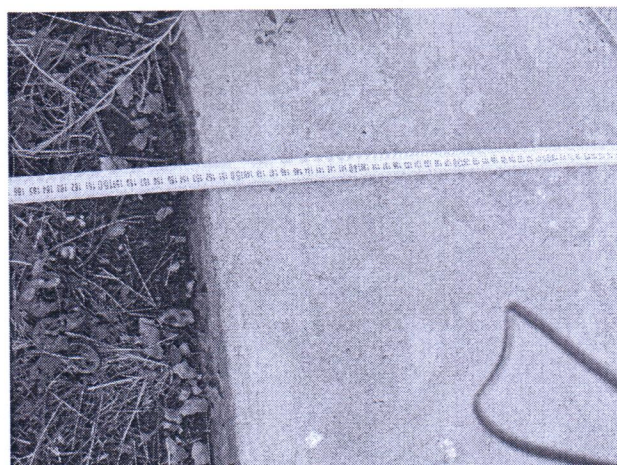
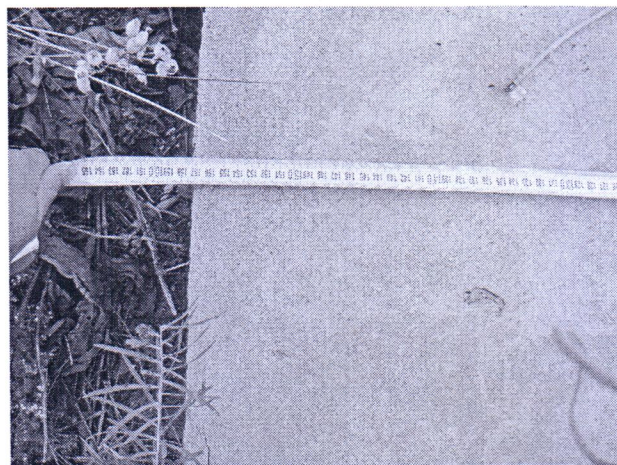
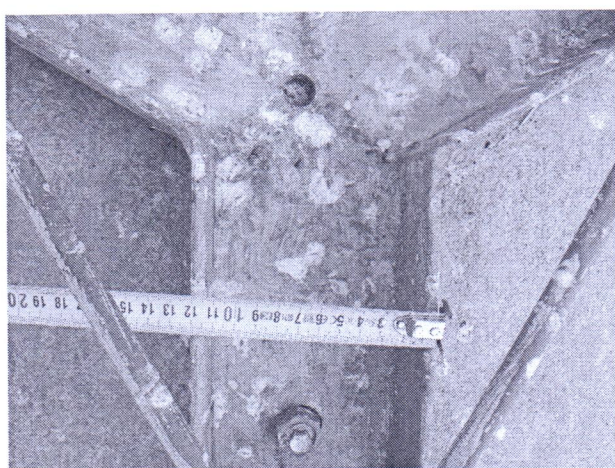
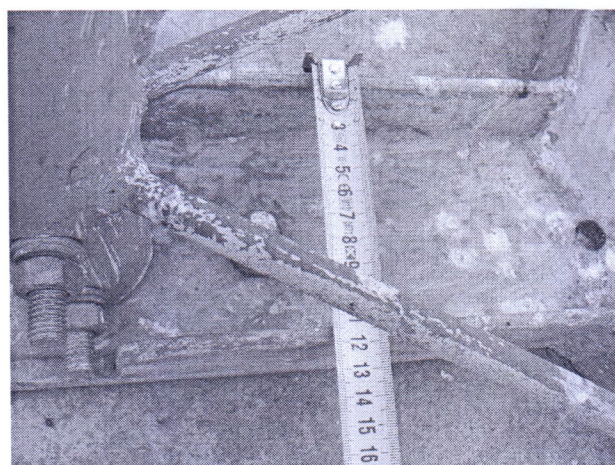
**Fundația sub turn și dimensiunile geometrice ale fundației și elementelor tălpii turnului**

Pilonul este amplasat pe o fundație din beton armat monolit cu dimensiunile în plan de  $1530 \times 1580$  mm și fixat de fundație prin intermediul unui element din profil de metal "U" nr.12 executat în formă de trei aripi amplasate sub unghi de  $120^\circ$ . Profilul din metal este fixat de fundație cu trei ancore filetate  $\varnothing 16$ M.

- ✓ ancora amplasată la distanța de 50 m de la pilon din partea sud-est este ruptă de la fundația de beton. Toate extensoarele (toroanele) de la această ancoră sunt slăbite și nu asigură stabilitatea pilonului în această direcție;

- ✓ are loc stratificarea betonului fundației pilonului pe suprafețele laterale;
- ✓ protecția anticorozivă și lucrările de sudură a pilonului, tiranților și nodurilor de fixare sunt executate calitativ;

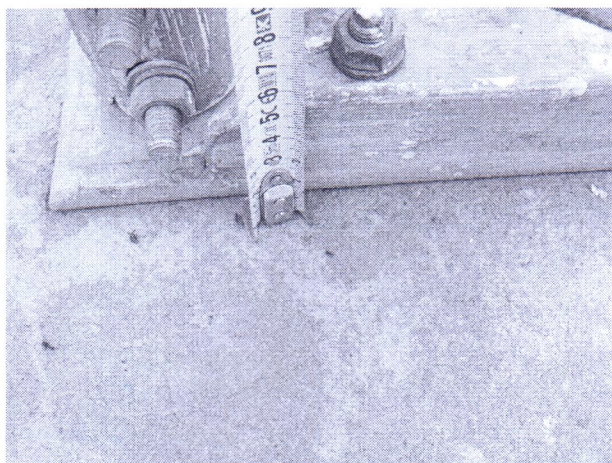
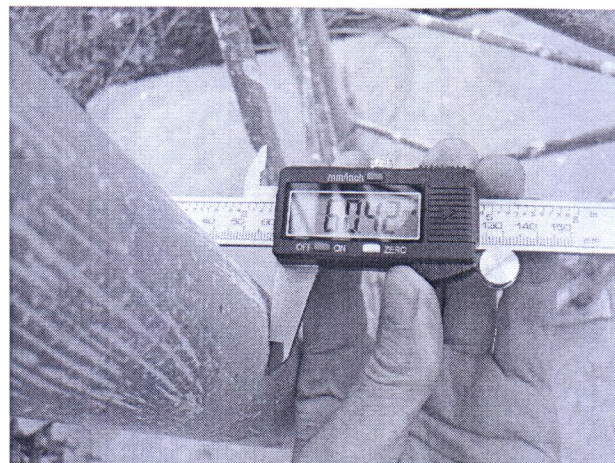
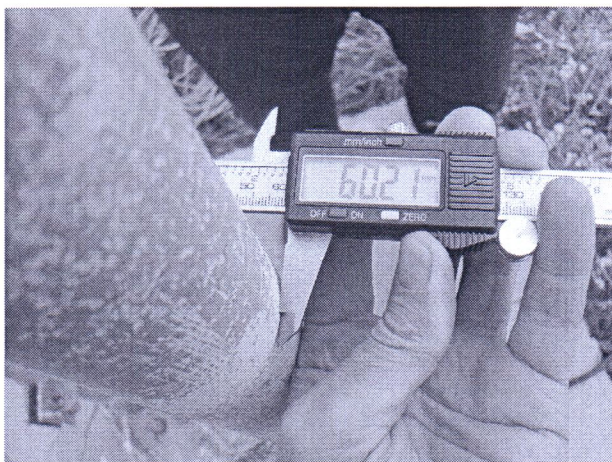
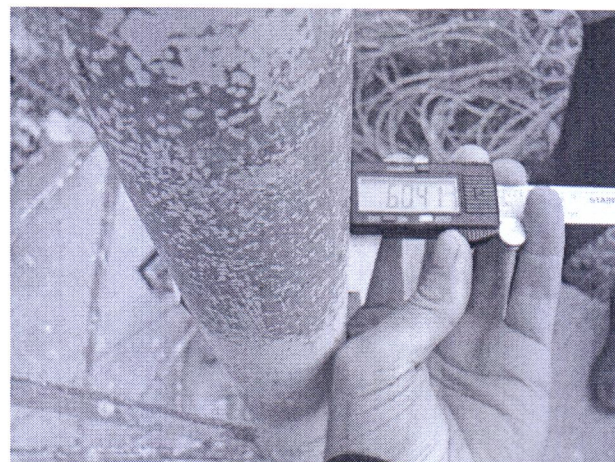
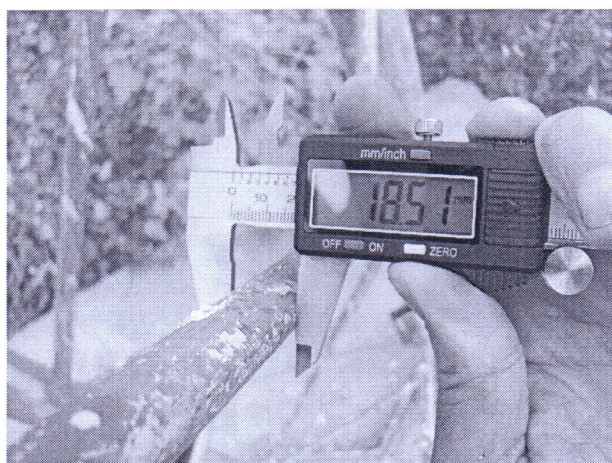
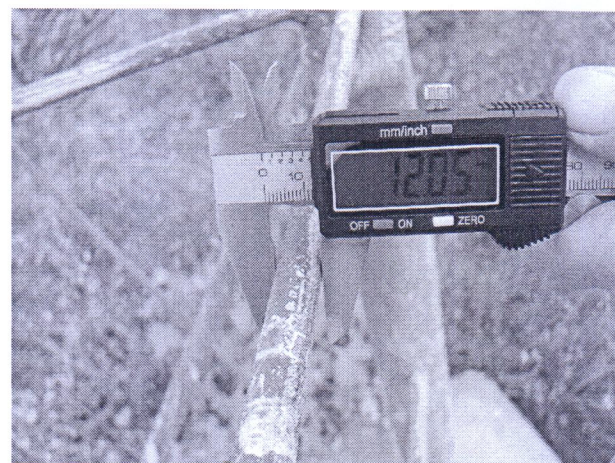
**Parametrii geometrice ale elementelor structurii portante ale turnului**

- ✓ asamblarea montanților este executată cu dezaxare în nodurile verticale de tip "tub în tub", care nu asigură rigiditatea necesară a pilonului;
- ✓ asamblarea montanților s-a executat cu șuruburi fără instalarea șaibelor;

**Concluzie:** În caz, dacă acțiunile climaterice vor atinge parametrii maximi normativi – îmbinările (nodurile de asamblare) pilonului vor ceda.
