# **RAPORT DE EXPERTIZĂ TEHNICĂ**

cu privire la starea tehnică a construcției și  
posibilitatea efectuării lucrărilor de reparație,  
reabilitare și modernizare a bunului imobil cu  
nr. cadastral 5515203.219.01 din r. Ialoveni s.  
Costești, str. str. Bălți, 1

Prestator: S.R.L. "BAUCONSULT GROUP"

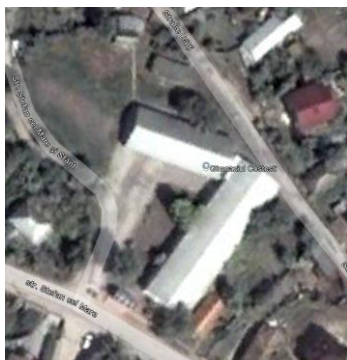
Figura 2.1 Anul 2008

De asemenea, din analiza imaginilor satelitare istorice și comparative disponibile rezultă că, la nivelul anului 2024, blocurile A, B și C erau acoperite cu învelitoare veche, în timp ce la data examinării în teren acestea prezintă învelitoare nouă, ceea ce confirmă executarea recentă a lucrărilor de înlocuire a acoperișului pentru aceste corpuri; blocul D nu face obiectul acestei intervenții, păstrând acoperirea existentă.

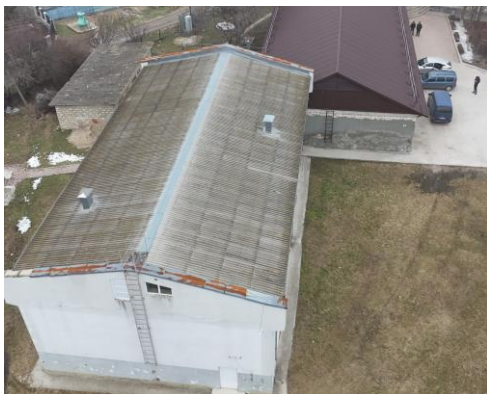
Figura A. 25

- 2.2.9 Fațadele clădirii prezintă o stare tehnică neuniformă, cu finisaje exterioare executate în etape diferite și cu intervenții locale de reparație. Pe tronsoanele examinate s-au constatat degradări ale tencuielilor, exfolieri, desprinderi locale, reparații neuniforme, zone cu finisaj refăcut parțial și porțiuni cu afectarea stratului exterior în zona conturului golurilor de ferestre și la partea superioară a pereților, sub streășină (vezi Figura A.25-A.27, A.31-A.33, A.40, A.43).

- 2.2.10 La nivelul soclului și al zonelor inferioare ale pereților exteriori s-au constatat degradări accentuate ale finisajului, pierderi locale de material, reparații executate neuniform și urme de umezire repetată. În unele zone se observă afectarea continuă a tencuielii și desprinderea stratului de protecție de la baza pereților, în corelare cu lipsa sau funcționarea neuniformă a elementelor de protecție perimetrală (vezi Figura A.25, A.31, A.36, A.37, A.40-A.41, A.44-A.45).

- 2.3.3 Fațadele exterioare ale tuturor blocurilor se recomandă a fi reparate integral, cu decaparea zonelor cu tencuială desprinsă sau exfoliată, curățarea și pregătirea suportului, reprofilarea porțiunilor degradate și refacerea sistemului de finisaj exterior cu materiale compatibile cu suportul existent. Fisurile, rosturile deschise și discontinuitățile locale din zona conturului golurilor, a colțurilor și a racordărilor dintre corpuri se vor trata diferențiat, prin deschidere, curățare, amorsare, armare locală cu plasă rezistentă la alcali și refacerea straturilor de protecție și finisaj. Zonele cu intervenții neuniforme executate anterior se vor aduce la o alcătuire unitară, atât din punct de vedere tehnologic, cât și estetic.

- 2.3.4 În zona soclului se recomandă refacerea protecției la umiditate și a finisajului rezistent la stropire, îngheț-dezgheț și acțiuni mecanice. Porțiunile degradate se vor curăța până la strat suport sănătos, se vor reface cu mortar adecvat zonei de soclu, iar la necesitate se va prevedea
