# RAPORT DE EXPERTIZĂ TEHNICĂ

Evaluarea stării tehnice și a posibilității  
lucrărilor de reparație, consolidare și  
modernizare a clădirii Liceului Teoretic Corjeuți,  
str. M. Răducan 85, s. Corjeuți, r-ul Briceni

S.R.L. "BAUCONSULT GROUP"

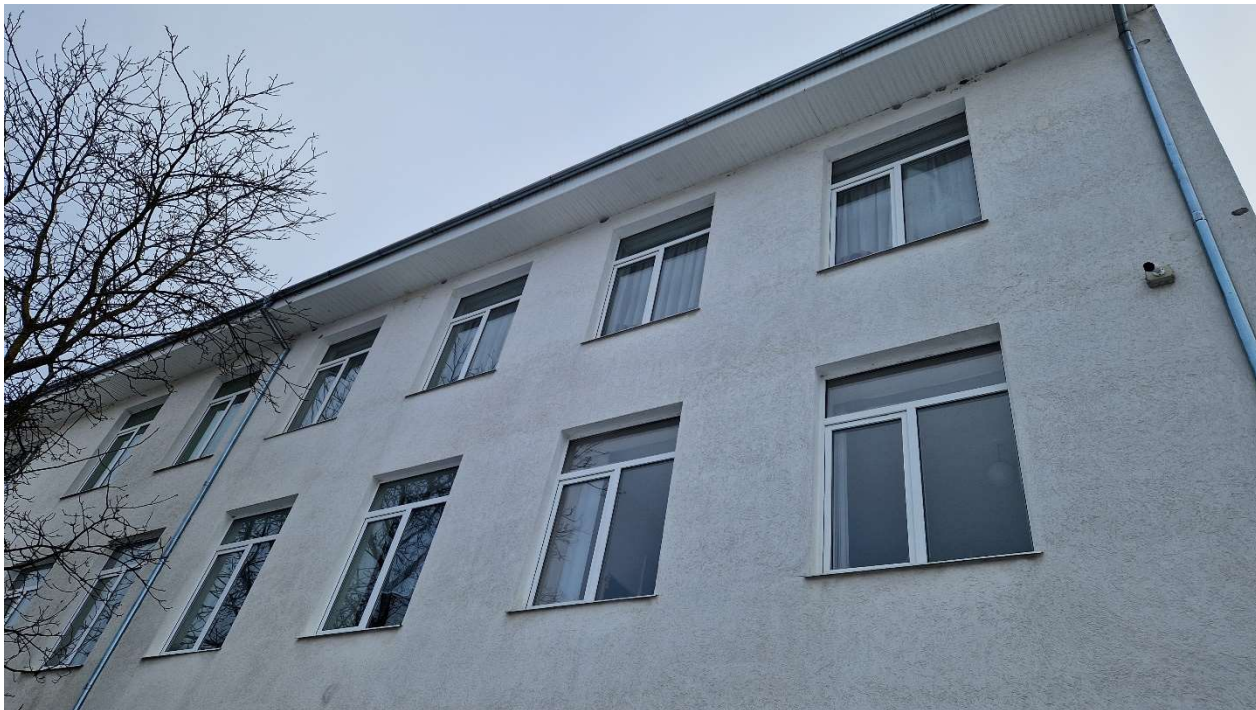
Poza nr.1

**2.2.5.** Pereții exteriori ai blocurilor au fost reabilitați termic prin plasarea unui strat de polisterol expandat și acoperit cu strat de protecție. Au fost identificate zone deteriorate (găuri) pe suprafața izolației termice, generate de acțiunea mecanică a păsărilor (a se vedea Anexa, pozele 1 – 4).

**3.8** Din punct de vedere al protecției termice, expertiza tehnică consideră că ”anvelopa” clădirii este rezonabilă, fiind remarcate zone deteriorate de către păsări. Pentru prevenirea deteriorărilor de acest tip, se recomandă montarea unor plase metalice destul de fine, din oțel inoxidabil, aplicate în zonele vulnerabile ale fațadelor termoizolate: sub streșină, în jurul ferestrelor, la colțurile clădirii. Plasele trebuie fixate calitativ și acoperite cu adeziv și strat de tencuială similar celui existent, pentru a nu afecta aspectul fațadelor. Dimensiunea ochiurilor plaselor trebuie să fie suficient de mică pentru a împiedica păsările să pătrundă sau să deterioreze stratul termoizolant, prevenind formarea cuiburilor și deteriorarea ulterioară a sistemului de termoizolație. Aplicarea corectă a acestei soluții va contribui la majorarea duratei de viață a fațadelor, la menținerea performanțelor termoizolante ale acestora pentru a fi în corespundere cu Legea nr. 282/2023 privind performanța energetică a clădirilor, Legea nr. 139/2018 cu privire la eficiența energetică și cu cerințele documentelor normative în vigoare.

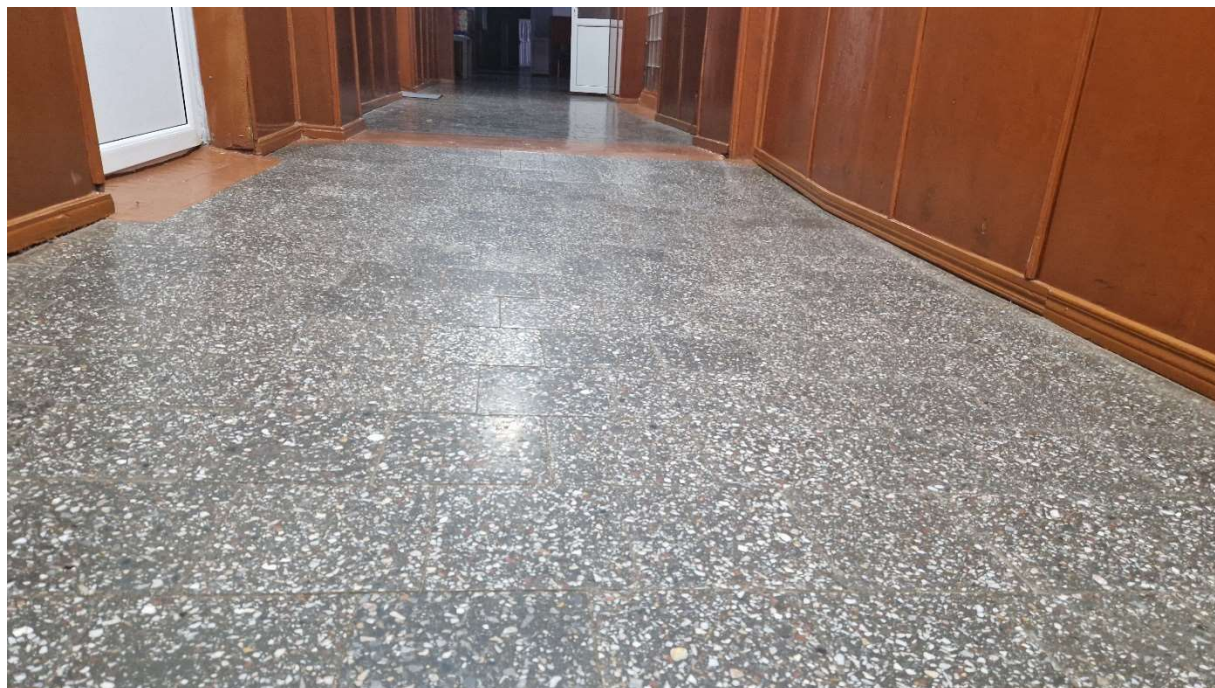
Poza nr.16

**2.2.6.** Prezența unei tasări remanente, vizibilă în coridorul parterului blocului A (a se vedea Anexa, pozele 16 – 17). Conform declarațiilor persoanelor localnice, însoțitoare în ziua prospecțiunilor

la fața locului, aceste tasări sunt prezente de la darea în exploatare a edificiului și nu au fost observată dezvoltarea tasării sau generarea altor defecte / degradări în construcții.
