RAPORT DE EXPERTIZĂ TEHNICĂ nr. 037/21.07.2023

*privind evaluarea stării tehnice și aprecierea posibilității
amplasării panourilor tip Fotovoltaice pe acoperișul Construcției de
cultură și agrement, cu regim de înălțime Parter+1Etaj, amplasată pe
terenul cu nr. cadastral: 8915205.202, localizat în com Brînzenii Noi,
str. Păcii nr.38, rnul Telenești*

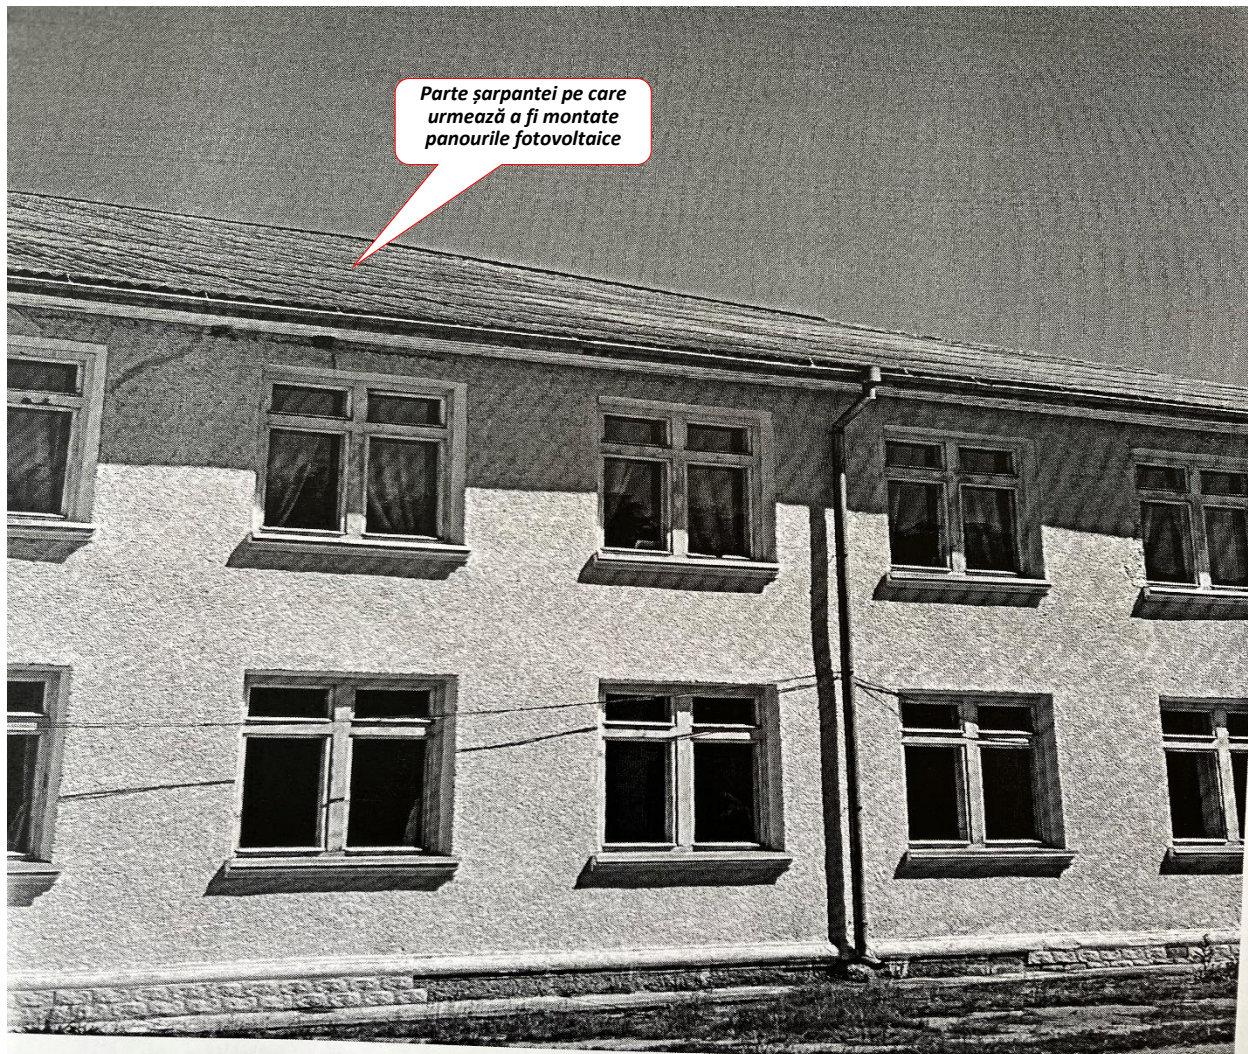
Fotofixare 1 (Aspectul clădirii examinate)

Elementele structurale (fundații, pereți, grinzi,ferme, coloane, acoperiș, etc.) se află în stare satisfăcătoare, în acestea nefiind depistate fisuri, deplasări, deformații și/sau degradări inadmisibile (accidentale), care ar diminua capacitatea portantă a lor și ar afecta rezistența și stabilitatea construcțiilor.

- pereții se află în stare satisfăcătoare;
- învelitoarea de acoperiș se află în stare satisfăcătoare.

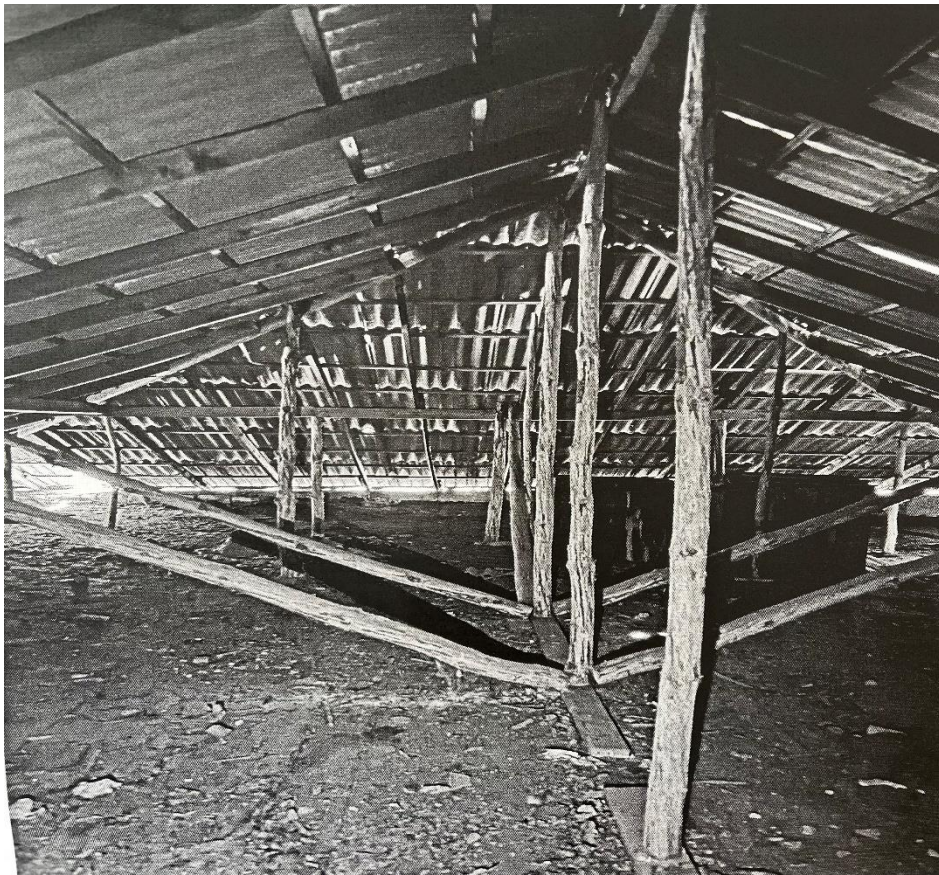
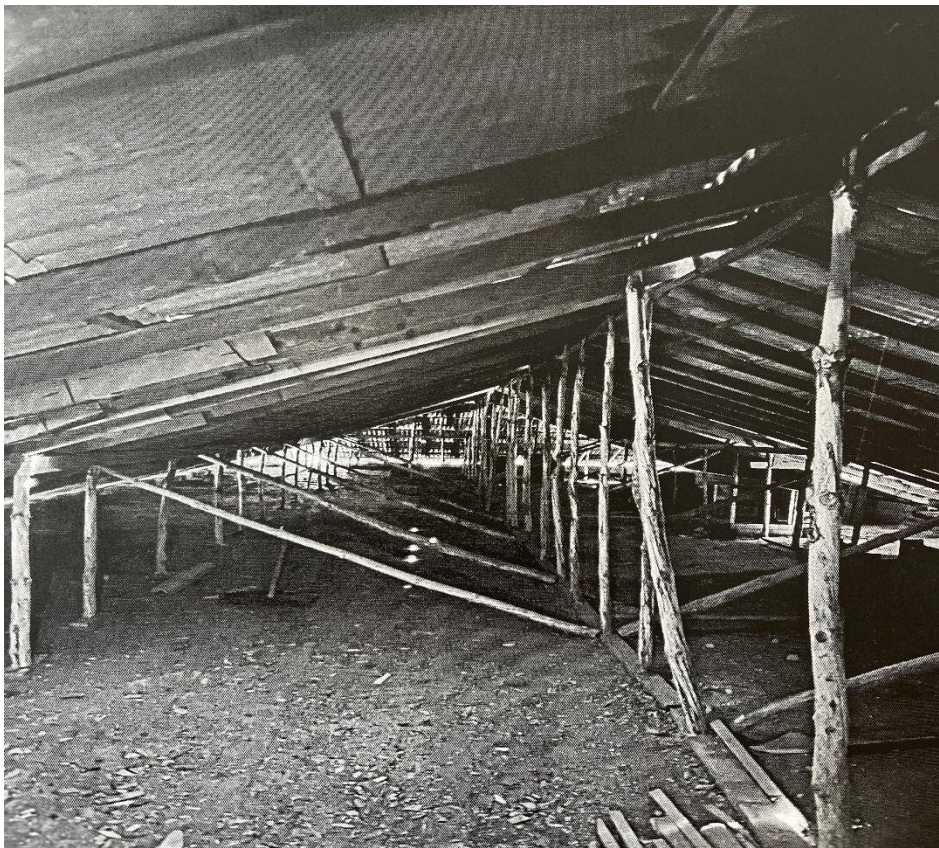
Fotofixare 2 (Aspectul elementelor structurii de rezistență)

◆ **Elementele structurale (cosoroabele, penele, penele de câmp, tălpile, căpriorii, penele de coamă, popii, contrafișele, cleștele, astereala) se află în stare satisfăcătoare, în acestea nefiind depistate încovoieri, fisuri, deplasări, deformații și/sau degradări inadmisibile (accidentale), care ar fi diminuat capacitatea portantă a lor și ar fi afectat rezistența și stabilitatea structurii de rezistență a acoperișului.**

Telenești,, este posibilă în baza elaborării unui proiect de execuție privind calculul structurilor și sistemii fotovoltaice aprobat în modul stabilit și care va ține cont de legislația în vigoare;; Elementele structurale dispun de o rezervă suficientă pentru a rezista încărcărilor de la masa panourilor; Structura de Rezistență a Acoperișului nu va fi Suprasolicitată.
