# RAPORT DE EXPERTIZĂ TEHNICĂ

cu privire la starea tehnică a construcției și  
posibilitatea efectuării lucrărilor de reparație,  
reabilitare și modernizare a bunului imobil cu  
nr. cadastral 9603204.320.07 UTA Găgăuzia,  
or. Vulcănești str. Caguliscaia, 62

S.R.L. "BAUCONSULT GROUP"

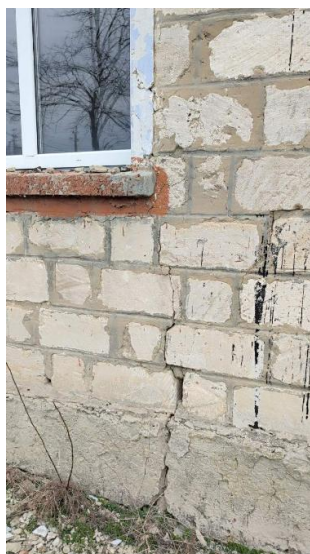
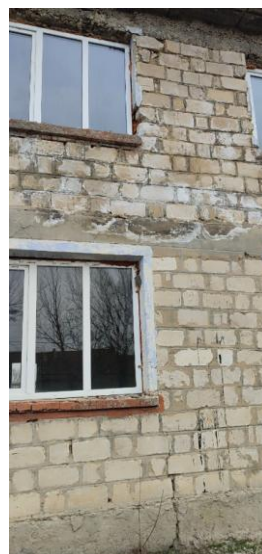
- 2.3.16 La data examinării, nu au fost constatate semne evidente de tasări neuniforme generalizate sau degradări structurale active ale fundațiilor. Cu toate acestea, local, în zona ilustrată în fig. A.15 și A.16, a fost depistată o degradare caracteristică unei tasări neuniforme locale, care urmează a fi remediată în cadrul lucrărilor de reabilitare. În acest scop, se recomandă protejarea fundațiilor prin evacuarea apelor de suprafață din vecinătatea clădirii, refacerea terenului adiacent cu pantă de minimum 3-5% spre exterior și executarea unui pereu perimetral din beton C16/20-C20/25, cu lățimea minimă de 1,00 m și grosimea de 100-120 mm, pe strat suport din piatră spartă compactată de 100-150 mm, prevăzut cu rosturi de contracție la 2,0-2,5 m și cu pantă de minimum 2% de la clădire spre exterior, racordat corespunzător la trotuare, rigole și punctele de descărcare ale burlanelor
