TS EN 1789 KARAYOLU  
AMBULANS TESTİ TEST RAPORU

TS EN 1789 TEST RAPORU

**Numunenin Adı ve Tarifi:** FORD Transit marka araç kasası ambulans donanımı ile birlikte

**Açıklamalar:** FORD Transit marka araç kasası üzerinde ambulans donanımı ile TS EN 1789+A2 Madde 5.4'e göre 5 yönden (ön, arka, sağ, sol, düşey) 10g çarpışma testi yapılmıştır. Test numunesi test sahibi firma tarafından seçilerek gönderilmiştir.

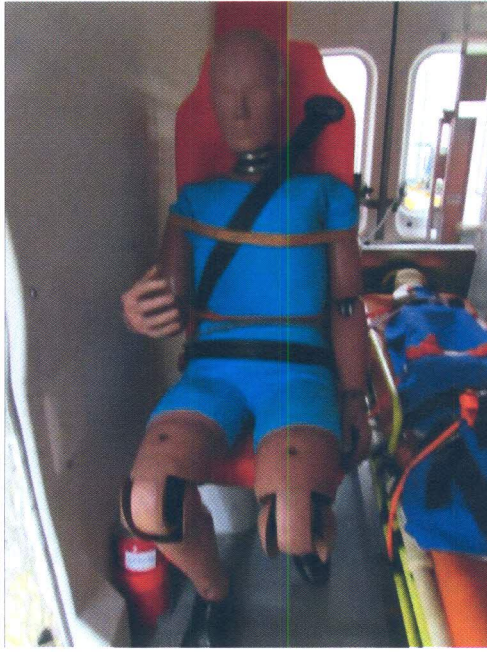
Test numunesi üzerinde test sonrası ilgili standart doğrultusunda yapılan incelemeler ve yüksek hızlı kamera görüntülerine göre test numunesinde kopan/kırılan parça tespit edilmemiştir ve standartta belirtilen limitler aşılmamıştır. Sedye platformunun kasaya bağlantı noktalarında herhangi bir kırılma, ayrılma gözlenmemiştir. TSE yetkililerinin onayıyla kasa için arkadan vuruşa geçilmiştir.

Şekil 5 Numunenin test sonrası görüntüsü 1

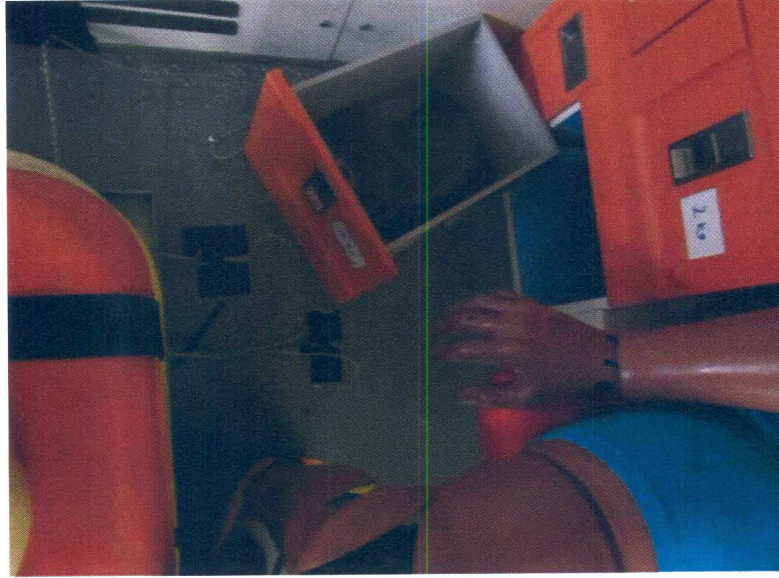
Arkadan çarpışma testinde, içerisinde 2 kg yük bulunan alt çekmecede kilit yuvası olmadığı için çekmecenin test sırasında açıldığı gözlenmiştir. Açılan çekmece Şekil 9'da görülmektedir. TSE yetkililerinin de onayıyla dolap kilidinin testte başarısız olduğuna ve testin tekrar edilmesine karar verilmiştir. Firma tarafından tekrar testinden önce bu dolaba kilit yuvası açılarak düzeltme yapılmıştır. İlk arkadan çarpışma testinde arkaya bakan koltukta HIII %50 manken kullanılmış ve koltuğun kasaya bağlantılarında herhangi bir kopma/kırılma meydana gelmemiştir, bu sebeple arkadan çarpışma tekrar testinde arkaya bakan koltuk üzerinde tekrar HIII %50 manken kullanılmamıştır. İlk arkadan çarpışma testinde sedye platformu bağlantılarında da bir kopma/kırılma meydana gelmediği için arkadan çarpışma tekrar testinde TNO-10 mankeni kullanılmamıştır.

Şekil 9 Arkadan Çarpışma Testinde Açılan Çekmece

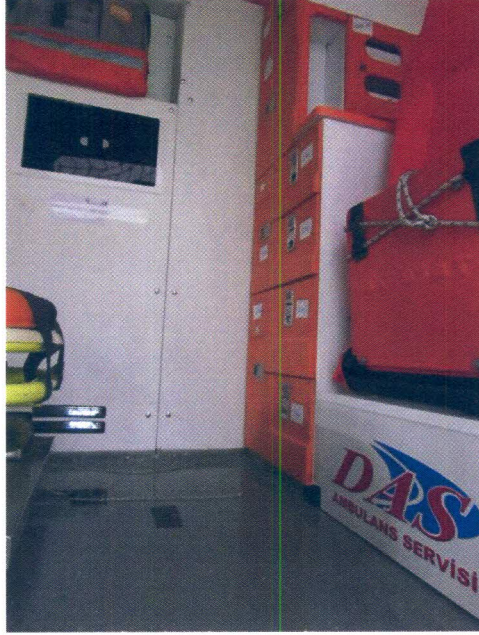
Test numunesi üzerinde test sonrası ilgili standart doğrultusunda yapılan incelemeler ve yüksek hızlı kamera görüntülerine göre test numunesinde kopan/kırılan parça tespit edilmemiştir ve standartta belirtilen limitler aşılmamıştır. Sedy platformunun kasaya bağlantı noktalarında herhangi bir kırılma, ayrılma gözlenmemiştir. TSE yetkililerinin onayıyla kasa için sağdan vuruşa geçilmiştir.

Şekil 14 Numunenin test sonrası görüntüsü 1

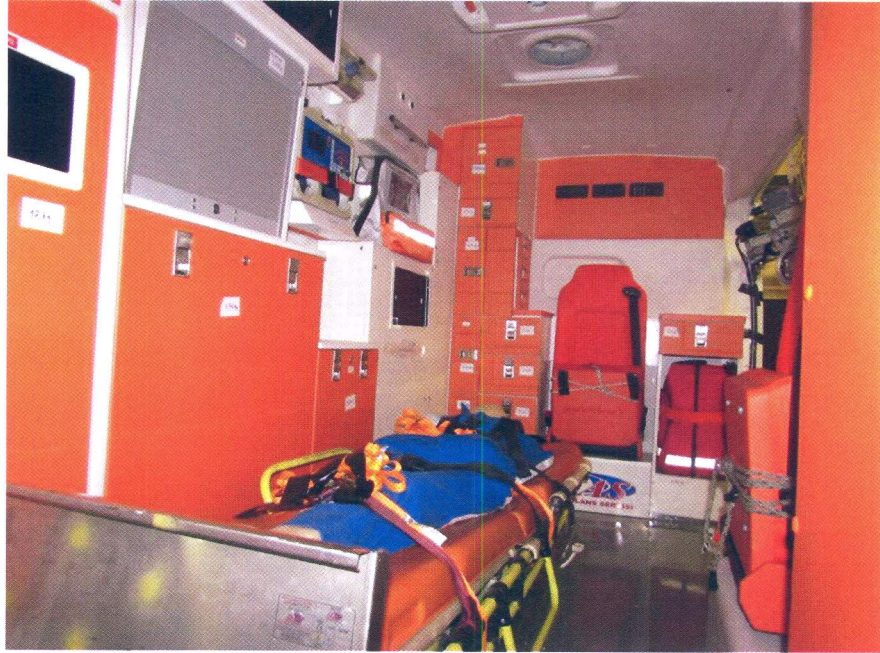
Test numunesi üzerinde test sonrası ilgili standart doğrultusunda yapılan incelemeler ve yüksek hızlı kamera görüntülerine göre test numunesi üzerinde kopan/kırılan parça tespit edilmemiştir ve standartta belirtilen limitler aşılmamıştır. Sedy platformunun kasaya bağlantı noktalarında herhangi bir kırılma, ayrılma gözlenmemiştir. TSE yetkililerinin onayıyla kasa için soldan vuruşa geçilmiştir.

Şekil 23 Numunenin test sonrası görüntüsü 1

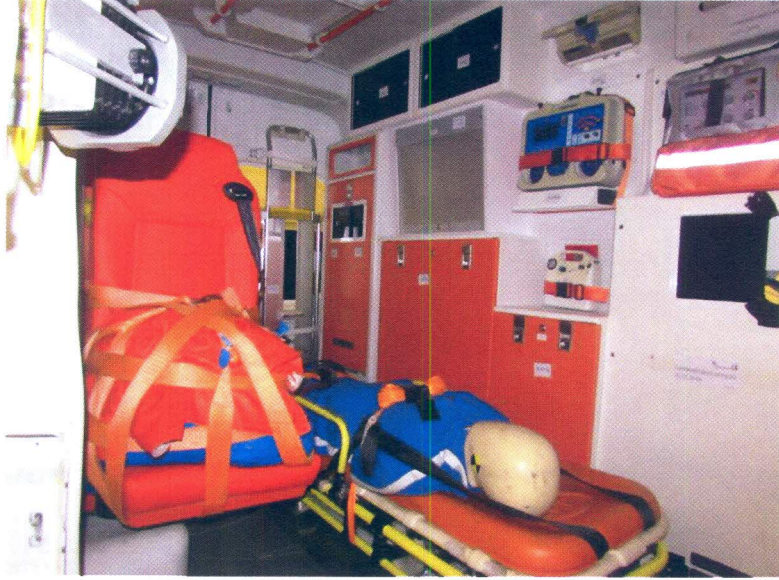
Test numunesi üzerinde test sonrası ilgili standart doğrultusunda yapılan incelemeler ve yüksek hızlı kamera görüntülerine göre test numunesinde kopan/kırılan parça tespit edilmemiştir ve standartta belirtilen limitler aşılmamıştır. Sedy platformunun kasaya bağlantı noktalarında herhangi bir kırılma, ayrılma gözlenmemiştir. TSE yetkililerinin de onayıyla kasa için düşey vuruşa geçilmiştir.

Şekil 29 Numunenin test sonrası görüntüsü 1

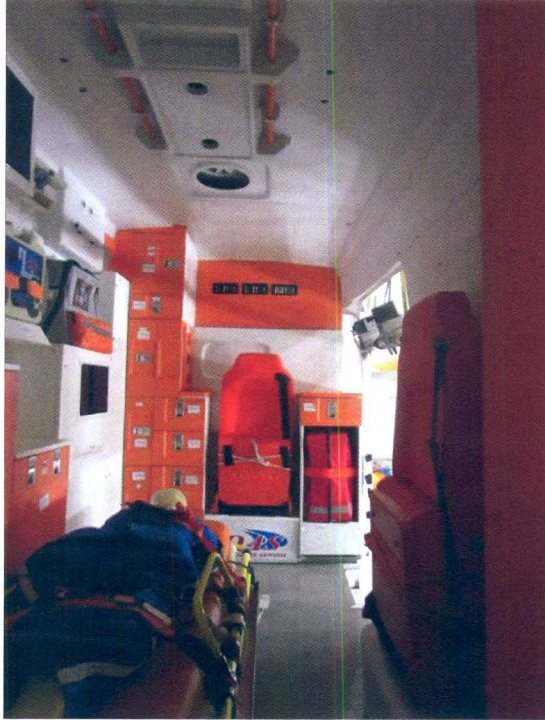
Test numunesi üzerinde test sonrası ilgili standart doğrultusunda yapılan incelemeler ve yüksek hızlı kamera görüntülerine göre test numunesinde kopan/kırılan parça tespit edilmemiştir ve standartta belirtilen limitler aşılmamıştır. Sedy platformunun kasaya bağlantı noktalarında herhangi bir kırılma, ayrılma gözlenmemiştir.

Şekil 36 Numunenin test sonrası görüntüsü 1
