# **RAPORT DE EXPERTIZĂ TEHNICĂ**

cu privire la starea tehnică a construcției și  
posibilitatea efectuării lucrărilor de reparație,  
reabilitare și modernizare a bunului imobil cu  
nr. cadastral 0100101.860.01 din mun.  
Chișinău, str. Milești nr. 34

Obiectul expertizei tehnice reprezintă bunul imobil al Instituției Publice Gimnaziul „Adrian Păunescu”, amplasat în mun. Chișinău, str. Milești, nr. 34, identificat cu nr. cadastral 0100101.860.01.

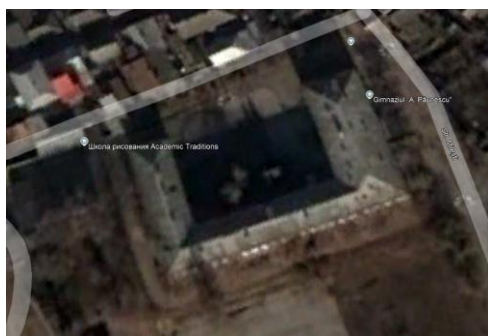
Figura 2.1 Anul 2002

Din analiza imaginilor istorice Google Earth (Fig. 2.1-2.5) se constată că forma generală a acoperișului a fost menținută (șarpantă) cel puțin începând cu anul 2002 (Fig. 2.1), însă tipul învelitorii a fost modificat în timp. În imaginile din 2002 și 2015 (Fig. 2.1 și Fig. 2.2) învelitoarea apare ca fiind de tip plăci ondulate din fibrociment/azbociment (apreciere vizuală din imagini satelitare). Reînnoirea învelitorii s-a realizat etapizat, pe corpuri, astfel:
