AGENȚIA PROPRIETĂȚII PUBLICE

RAPORT DE EXPERTIZĂ nr. 9512-02-20/T

privind starea tehnică a bibliotecii pentru copii „Ion Creangă”, filiala
Bibliotecii Municipale „E. Coșeriu” din str. Independenței, nr. 34, 36,
38, mun. Bălți.

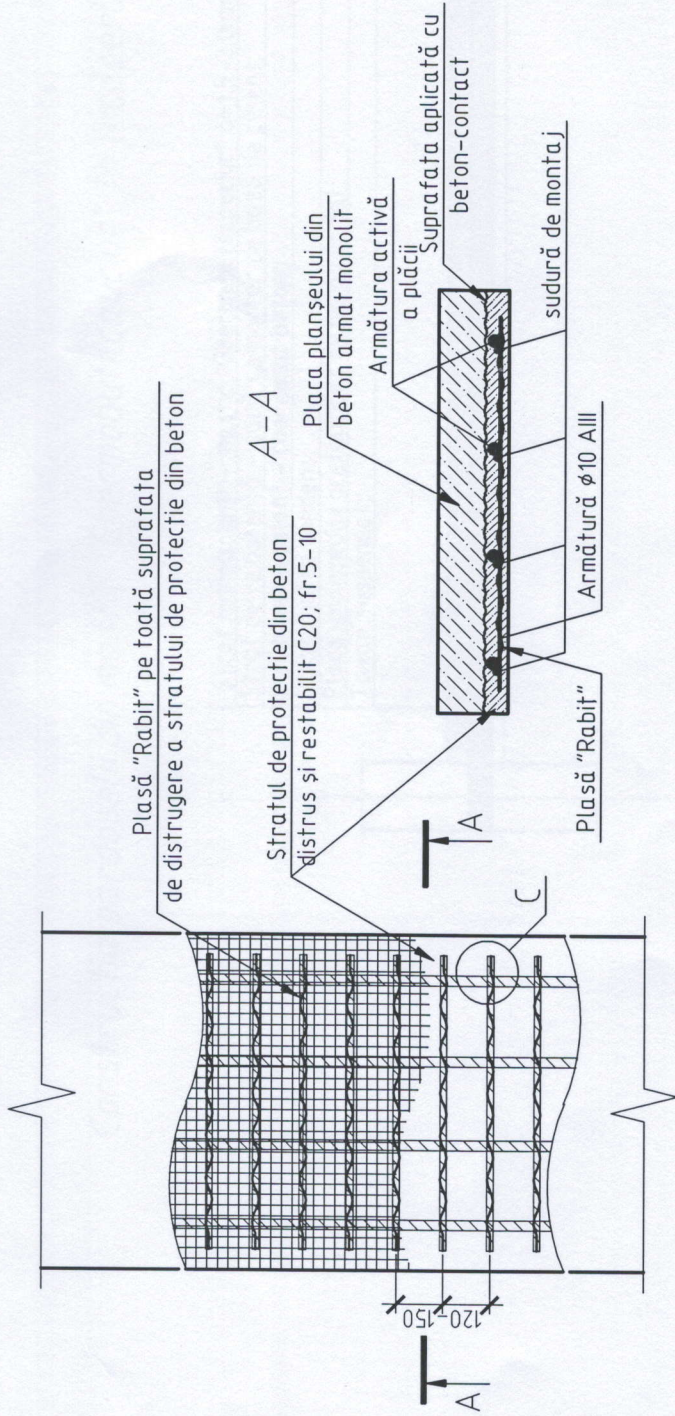
Restabilirea stratului de protecție a sectoarelor din beton armat monolit

Fixarea țevilor din materiale plastice este executată incorect, țevile au săgeată. În găurile sparte pentru traversarea țevilor, armatura plăcilor și pereților este tăiată. De la umezirea permanentă a plăcilor planșeelor coridorului etajului tehnic și asupra demisolului este distrus stratul de protecție din beton a armaturii active a plăcilor, armatura este dezgolită pe suprafețe până la 2,0m².

Distrugerea stratului de protecție
Vederea din partea de jos

2. Reparația capitală a încăperilor bibliotecii poate fi executată pe etape – câte un bloc, conform liniilor de separare prin rosturile de deformații.
3. Restabilirea stratului de protecție din beton, distrus de inundații, la plăcile planșeelor, de executat conform schițelor anexate.

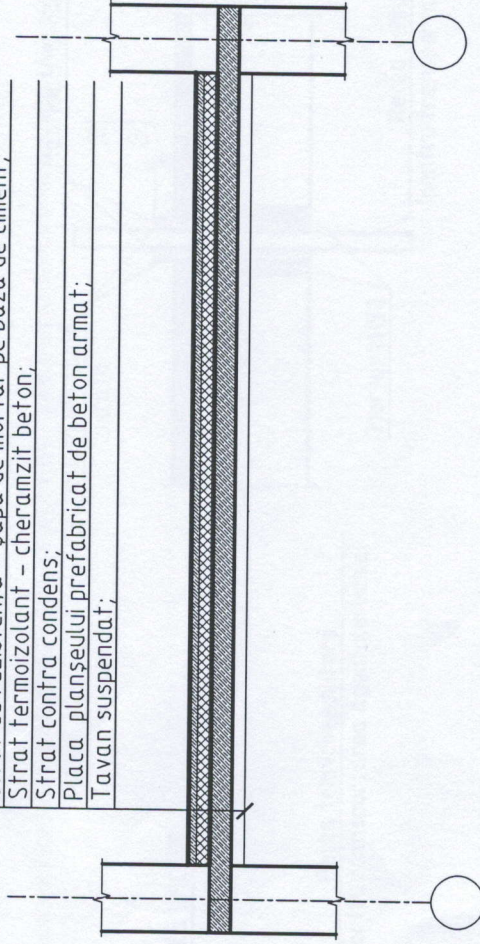
Construcția pardoselii din mastic "Ghermobutilcauciuc" în încăperile etajului tehnic

Construcția pardoselilor de la etajul tehnic nu asigură hidroizolarea constructivului.

- Strat hidroizolant - mastic "Ghermobutilcauciuc" $\delta=1,5-2,0\text{mm}$;
- Strat de rezistență - șapă de mortar pe bază de ciment;
- Strat termoizolant - cheramzit beton;
- Strat contra condens;
- Placa planșeiului prefabricat de beton armat;
- Tavan suspendat;

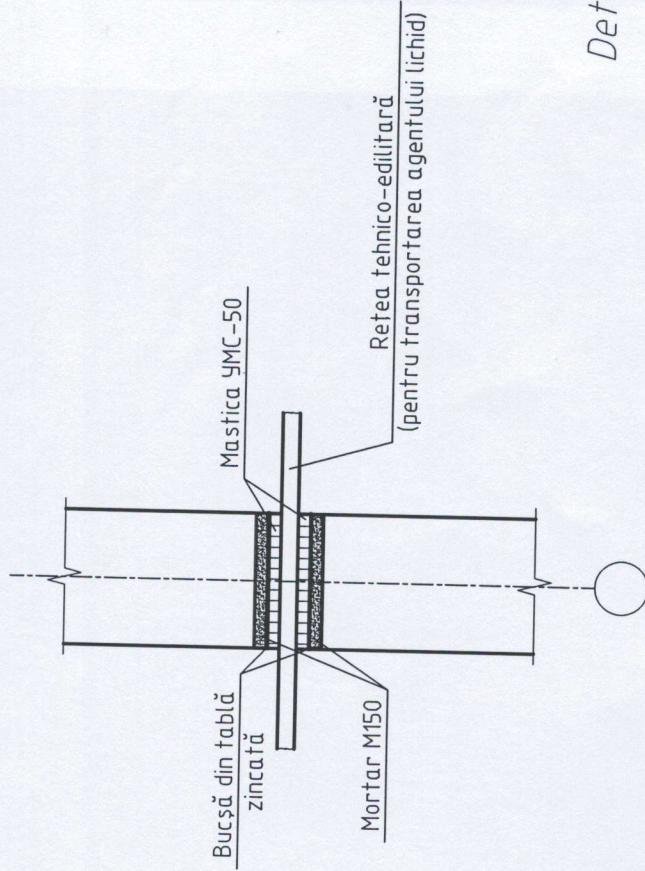
Detaliu de traversare a retelelor ingineresti prin planseu și pereti

Pozarea coloanelor de canalizare au nimerit în grinzile scheletului, ocolirea acestora este neconformă – trecerile de la un diametru de țevi la altul sunt executate în mod arbitrar. Găurile în pereți și planșee sânt executate prin spargerea acestora și nu sunt ermetizate.

Proiectul de relevu (schema de execuție) a rețelelor ingineresti existente trebuie să cuprindă situația reală a rețelelor (amplasamentul fixat (reparat), dimensiunile și cotele reale, nodurile de asamblare și de trecere prin elementele de construcții, detaliile de ermetizare a îmbinărilor și nodurilor de trecere prin pereți și planșee (în calitate de recomandări la Raportul de expertiză sânt anexate unele detalii privind ermetizarea rețelelor).
