# RAPORT DE EXPERTIZĂ TEHNICĂ

cu privire la starea tehnică a construcției și  
posibilitatea efectuării lucrărilor de reparație,  
reabilitare și modernizare a bunului imobil cu  
nr. cadastral 9603204.320.06 UTA Găgăuzia,  
or. Vulcănești str. Caguliscaia, 62

S.R.L. "BAUCONSULT GROUP"

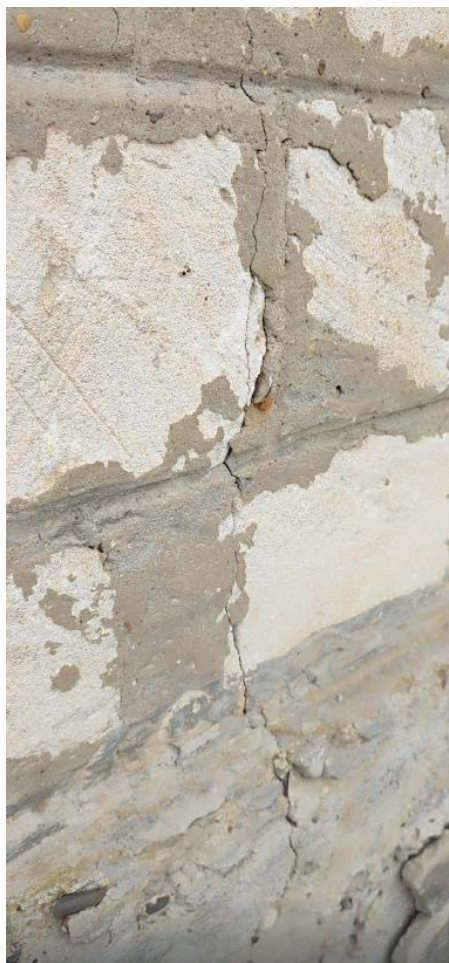
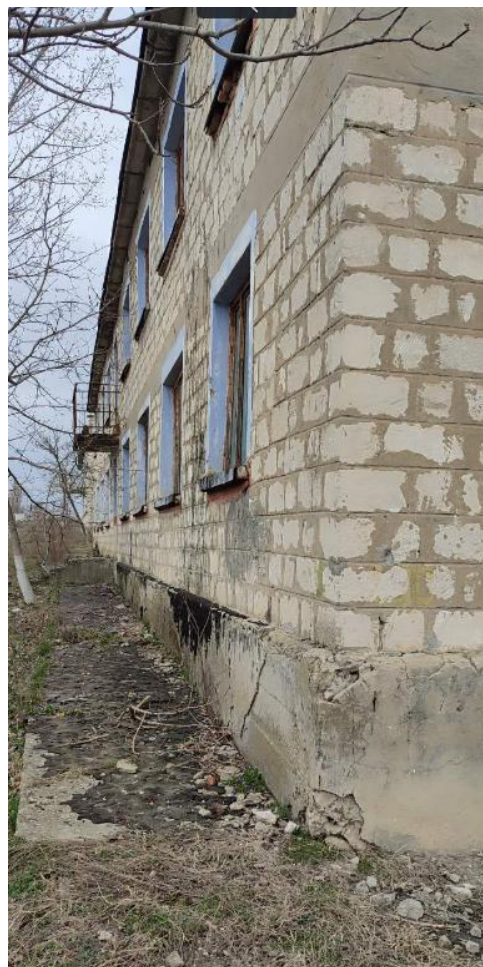
Figura A. 26

- 2.3.15 La data examinării, nu au fost constatate semne evidente de tasări neuniforme generalizate sau degradări structurale active ale fundațiilor. Cu toate acestea, local, în zona ilustrată în fig. A.26 și A.27, a fost depistată o degradare caracteristică unei tasări neuniforme locale, care urmează a fi remediată în cadrul lucrărilor de reabilitare. În acest scop, se recomandă protejarea fundațiilor prin evacuarea apelor de suprafață din vecinătatea clădirii, refacerea terenului adiacent cu pantă de minimum 3-5% spre exterior și executarea unui perimetru din beton C16/20-C20/25, cu lățimea minimă de 1,00 m și grosimea de 100-120 mm, pe strat suport din piatră spartă compactată de 100-150 mm, prevăzut cu rosturi de contracție la 2,0-2,5 m și cu pantă de minimum 2% de la clădire spre exterior, racordat corespunzător la trotuare, rigole și punctele de descărcare ale burlanelor
