# **RAPORT DE EXPERTIZĂ TEHNICĂ**

cu privire la starea tehnică a construcției și  
posibilitatea efectuării lucrărilor de reparație,  
reabilitare și modernizare a bunului imobil cu  
nr. cadastral 9603204.320.04 UTA Găgăuzia,  
or. Vulcănești str. Caguliscaia, 62

S.R.L. "BAUCONSULT GROUP"

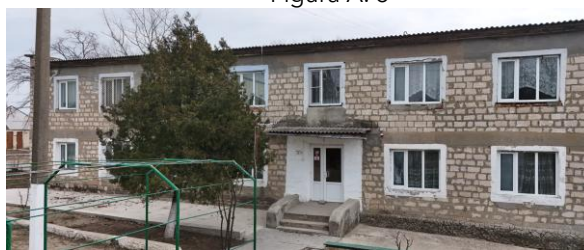
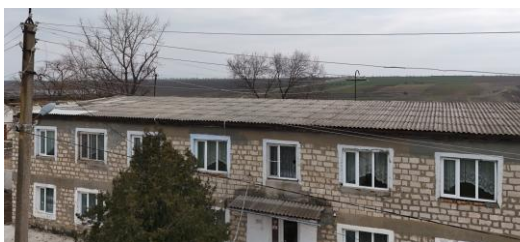
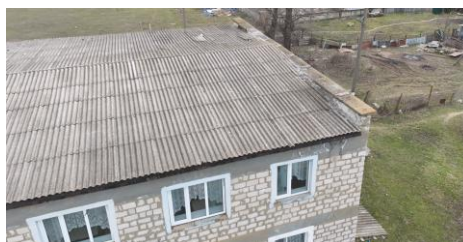
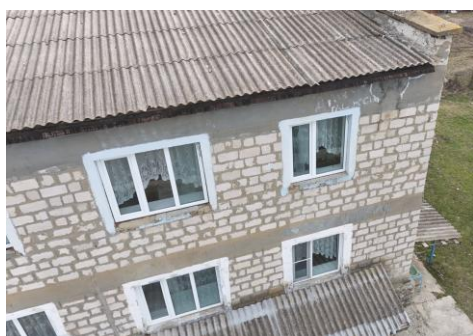
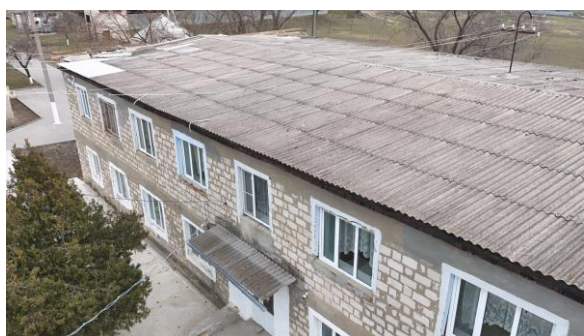
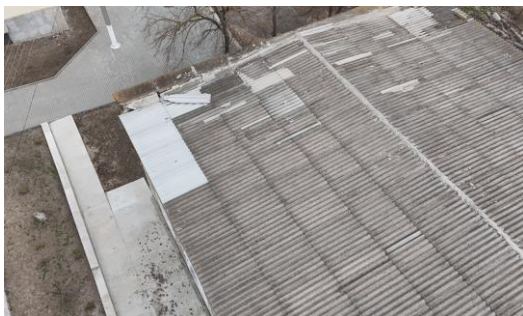
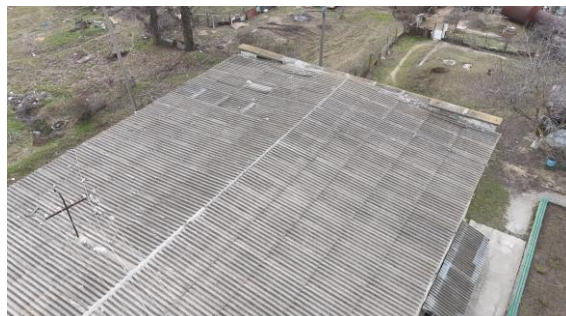
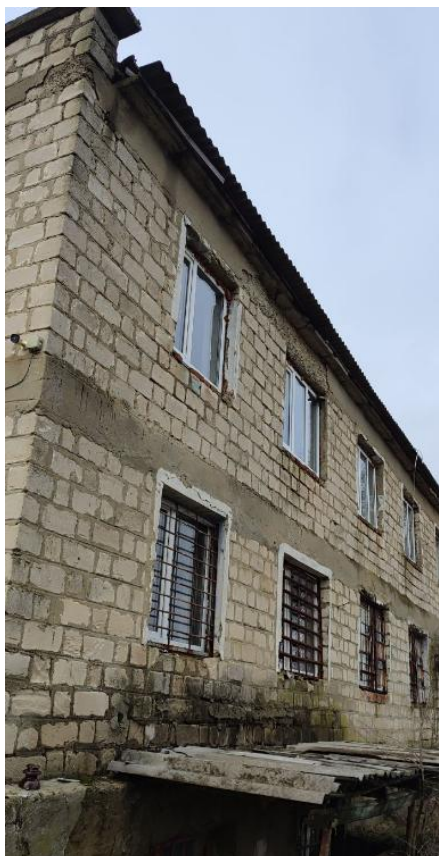
- 2.2.3 Fațadele clădirii sunt ne-termoizolate, anvelopa exterioară fiind realizată practic fără un sistem termoizolant continuu. În consecință, din punct de vedere higrotermic și energetic, clădirea nu corespunde nivelului actual de performanță, fiind susceptibilă la punți termice, pierderi sporite de căldură și apariția locală a condensului, în special în zonele de centuri, buiandrugi, colțuri și contururi de goluri (fig. A.7-A.18).

- 2.2.9 Tâmplăria exterioară existentă este, în mare parte, funcțională și contribuie la menținerea condițiilor de exploatare a clădirii; totuși, la contururile unor goluri și în zonele de racord dintre tâmplărie și zidărie se observă lucrări locale neuniforme de reparație și finisare, fără relevanță structurală directă, dar cu impact asupra etanșeității locale și a comportării higrotermice (fig. A.7-A.18, A.29-A.34).

- 2.3.20 Pentru creșterea performanței energetice și readucerea construcției la un nivel tehnic corespunzător, se recomandă executarea unui pachet complet de termoizolare a anvelopei. În cazul unei clădiri publice, soluția preferabilă pentru pereții exteriori este un sistem termoizolant cu vată minerală bazaltică, cu grosimea stabilită prin calcul termotehnic, orientativ 120-150 mm, aplicat în sistem complet și compatibil cu suportul. Soclul se va termoizola cu XPS, iar planșeul peste ultimul nivel/noul acoperiș va primi strat termoizolant dimensionat corespunzător, orientativ de minimum 200 mm sau conform proiectului. Se vor trata obligatoriu punțile termice la conturul tâmplăriei, centurilor, soclului și elementelor de coronament.

- 2.2.4 Din configurația generală a părții superioare a construcției rezultă că soluția inițială a acoperișului a fost, cel mai probabil, de tip terasă; ulterior, peste aceasta a fost realizată o învelitoare suplimentară din foi ondulate tip ardez, dispusă la o pantă foarte redusă (fig. A.9-A.14). Din lipsa dezvelirilor și a documentației tehnice de execuție pentru această intervenție ulterioară, sistemul de suport/reazem, modul de prindere și alcătuirea completă a acestei suprastructuri nu pot fi certificate în cadrul prezentei examinări vizuale. Totodată, panta aparentă a învelitorii este foarte mică, sub limita uzual favorabilă pentru o astfel de soluție, ceea ce reprezintă o conformare defavorabilă din punct de vedere funcțional și explică probabilitatea ridicată de reținere a apei, infiltrații și degradare accelerată în timp. Se observă și intervenții locale de reparație/peticire ale învelitorii (fig. A.13-A.14).

- 2.3.2 Acoperișul existent tip terasă, compromis funcțional prin pierderea etanșeității, se va desface integral până la suportul portant. Se vor îndepărta toate straturile neaderente, degradate, contaminate biologic sau saturate cu apă, inclusiv hidroizolația existentă, șapele, termoizolația compromisă, umpluturile și elementele auxiliare deteriorate. Suportul

- 2.3.3 Pentru eliminarea definitivă a cauzei principale a degradărilor, expertiza tehnică consideră justificată și tehnic oportună înlocuirea soluției de acoperiș tip terasă cu un acoperiș tip șarpantă ventilată, executat în baza unui proiect de rezistență și detalii de execuție. Șarpanta se va executa din lemn de rășinoase clasa minimă C24, uscat tehnic, tratat ignifug și bioprotector, cu asigurarea rigidizării spațiale și a transmiterii corecte a încărcărilor către elementele portante. Dimensiunile secțiunilor vor fi stabilite prin calcul, dar orientativ nu vor fi inferioare următoarelor valori:

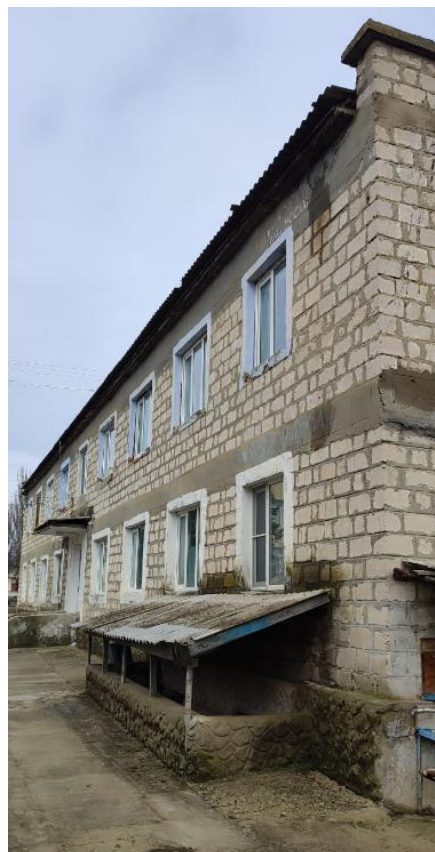
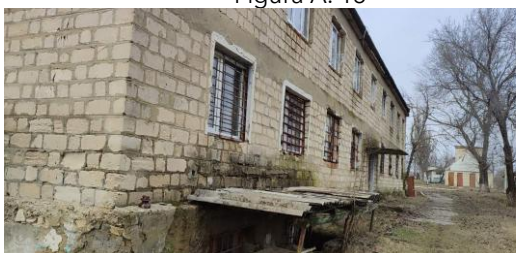
materialului de rost și ale stratului de protecție, specifice expunerii îndelungate la umiditate și stropire necontrolată (fig. A.15-A.17, A.32). În zona ilustrată în fig. A.15-A.16 se remarcă unele neuniformități locale ale zidăriei și ale conturului golurilor, care pot fi asociate unui comportament diferențiat local în timp; totuși, la data expertizării, acestea nu se manifestă prin fisuri deschise active sau prin deformări de natură să justifice concluzia unei tasări active ori a unei afectări structurale generalizate.

- 2.2.12 În zona soclului și în porțiunile inferioare ale fațadelor sunt vizibile urme de umiditate persistentă, murdărire, decolorări și colonizări biologice locale de nuanță verzuie, specifice expunerii prelungite la apă și menținerii unui regim

higric nefavorabil (fig. A.15-A.17). Aceste manifestări confirmă existența unei surse continue sau repetate de aport de umiditate în contact cu baza pereților exteriori, corelată cu lipsa evacuării organizate a apelor pluviale și cu starea necorespunzătoare a pereului perimetral.

- 2.3.12 Pereții exteriori din zidărie de piatră/blocuri mici de calcar se recomandă a fi curățați, reparați și protejați prin refacerea stratului exterior de tencuială, în special în zonele unde paramentul este expus direct, rosturile sunt degradate sau materialul suport este supus măcinării și spălării. Se vor reface rosturile și zonele locale degradate cu mortare compatibile, permeabile la vapori, iar finisajele exterioare vor avea rol nu doar estetic, ci și de protecție a zidăriei împotriva degradării progresive. Nu se recomandă lăsarea pe termen lung a zidăriei exterioare neprotejate în zonele vulnerabile la umezeală și cicluri repetate de îngheț-dezgheț.

- 2.3.14 Fațadele vor fi supuse unei reabilitări complete a stratului exterior de protecție, după curățarea vegetației aderente, a depunerilor biologice și a tuturor zonelor neaderente. Rosturile exterioare degradate se vor reface, iar zonele cu spălări de mortar, pierderi locale și umezeală persistentă se vor consolida și regulariza înaintea aplicării noului sistem de protecție/termoizolare. Materialele utilizate la exterior vor fi compatibile cu suportul și permeabile la vapori, astfel încât să nu favorizeze reținerea umidității în zidărie.
