## RAPORT DE EXPERTIZĂ

cu privire la starea tehnică a clădirii Gimnaziului "N. Cebanov" *lit.A*  
din str. Lenin, 155, sat. Congaz, UTA Găgăuzia,  
în scopul efectuării reparației capitale a acoperișului

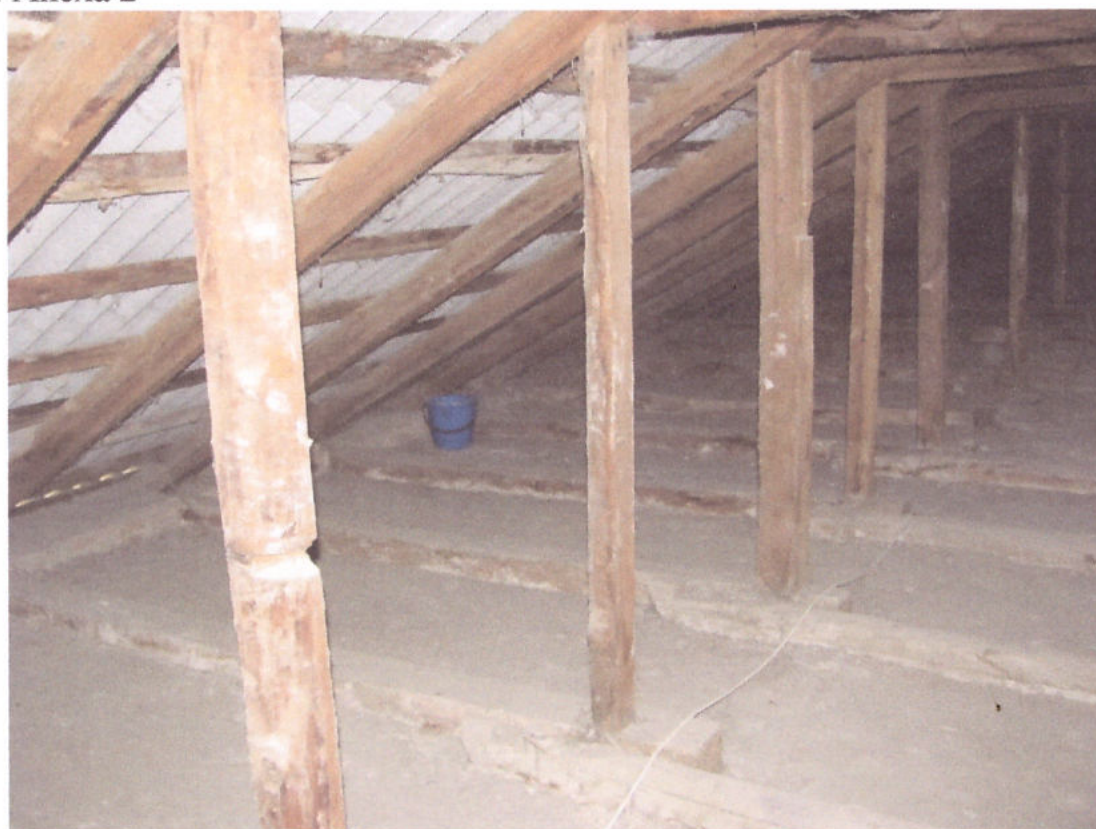
*b* : Anexa 2: Structura acoperiș.

7. Acoperișul de tip șarpantă este cu structura portantă în stare tehnică satisfăcătoare, elementele structurale nu manifestă deformații evidente, totodată învelitoarea din foi ondulate de ardezie are un grad evident de uzură fizică, cu unele deformații locale și execuție fără coamă (acoperișul parțial curge) și și-a depășit durata normativă de exploatare. Se recomandă de executat reparația capitală a acoperișului cu

- schimbarea totală a învelitorii;
- schimbarea totală a grătarului;
- revizuirea structurii portante a acoperișului, cu consolidarea (în caz de necesitate înlocuirea) elementelor distruse sau afectate de apele pluviale;
- racordarea (în caz de necesitate) structurii portante a acoperișului cerințelor minime de alcătuire, inclusiv antiîncălzire;
- executarea (modificarea) elementelor de streșină cu asigurarea suprafeței de protecție minim 800 mm de la extremitatea pereților;
- prelucrarea materialului lemnos, din structura acoperișului, cu soluție de antiseptic și antipiren, în conformitate cu NCM E.03.02-2001;
- executarea protecției anticorozive a elementelor din oțel în conformitate cu СНиП 2.03.11-85;

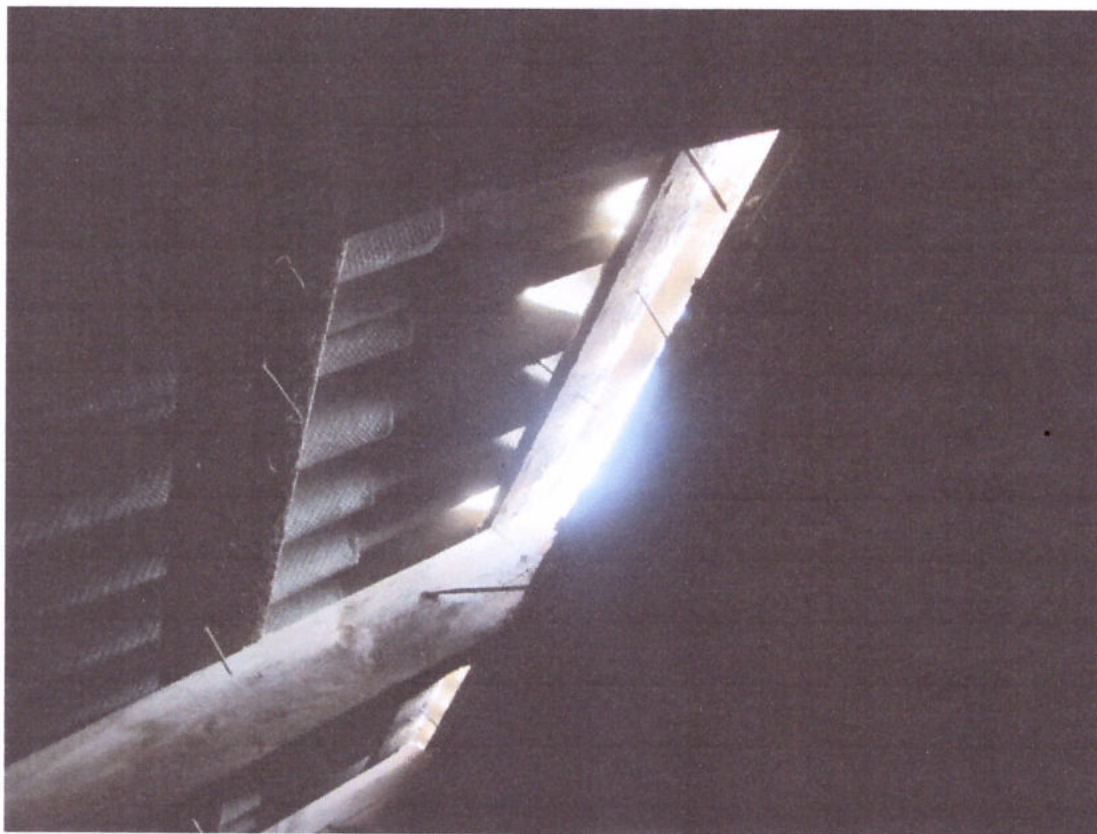
Anexa 4: Lipsă coamă.

2. Structura portantă a acoperișului de tip șarpantă este în stare tehnică satisfăcătoare. Învelitoarea din foi ondulate de ardezie prezintă un grad evident de uzură fizică și și-a depășit durata normativă de exploatare. Se recomandă de executat reparația capitală a acoperișului cu schimbarea totală a învelitorii și prelucrarea elementelor structurii portante cu soluții antiseptice și antipirene în conformitate cu cerințele normative în vigoare.

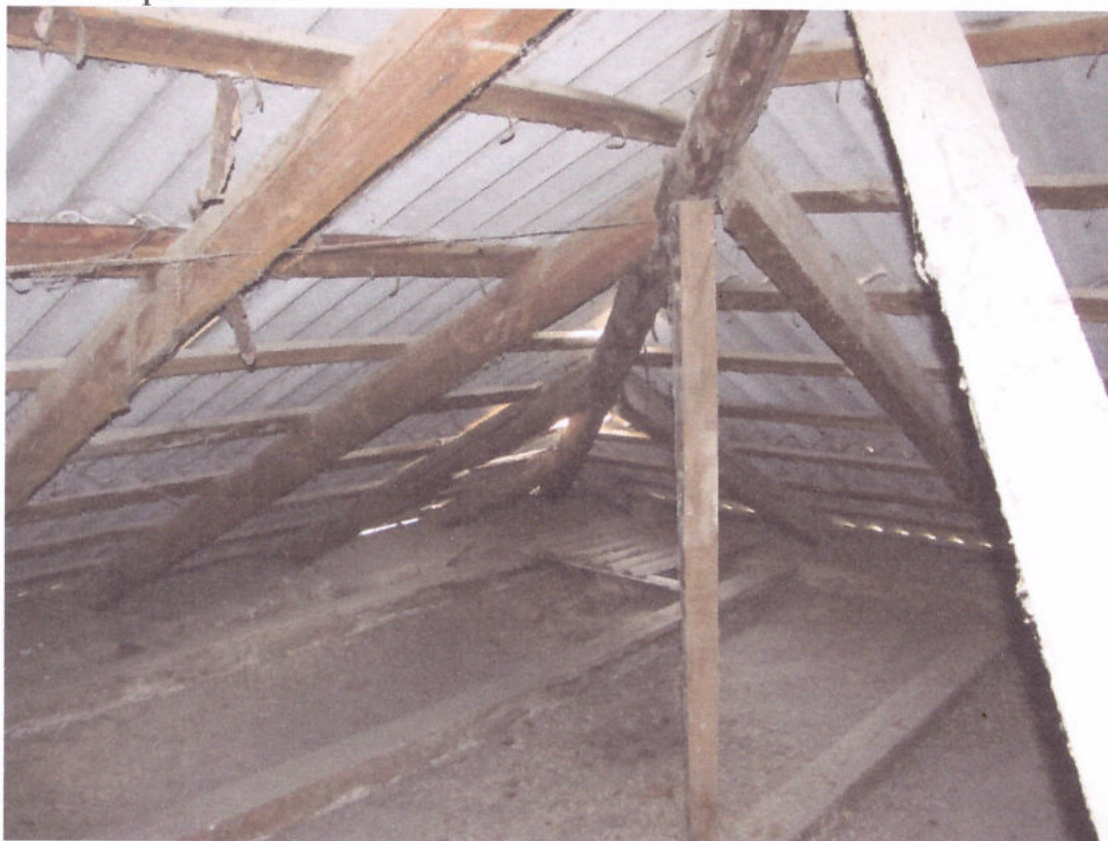
Anexa 5: Degradări învelitoare.

4. Acoperișul nou de executat din materiale ușoare, în limita sarcinii adoptate pentru acoperișul inițial – recomandat cu învelitoare din tablă cutată (țiglă metalică) sau plăci bituminoase. Evacuarea apelor de pe acoperiș de prevăzut prin sisteme organizate.
