Î.S. SERVICIUL DE STAT PENTRU VERIFICAREA ȘI  
EXPERTIZAREA PROIECTELOR ȘI CONSTRUCȚIILOR

**RAPORT DE EXPERTIZĂ nr. 9783-11-22/T**

privind starea tehnică a elementelor de construcție și structurii de rezistență al blocului lit „A”, cu nr. cadastral 0100202.017.01, din str. A.Mateevici, nr.79, mun. Chișinău, în scopul restaurării acestuia.

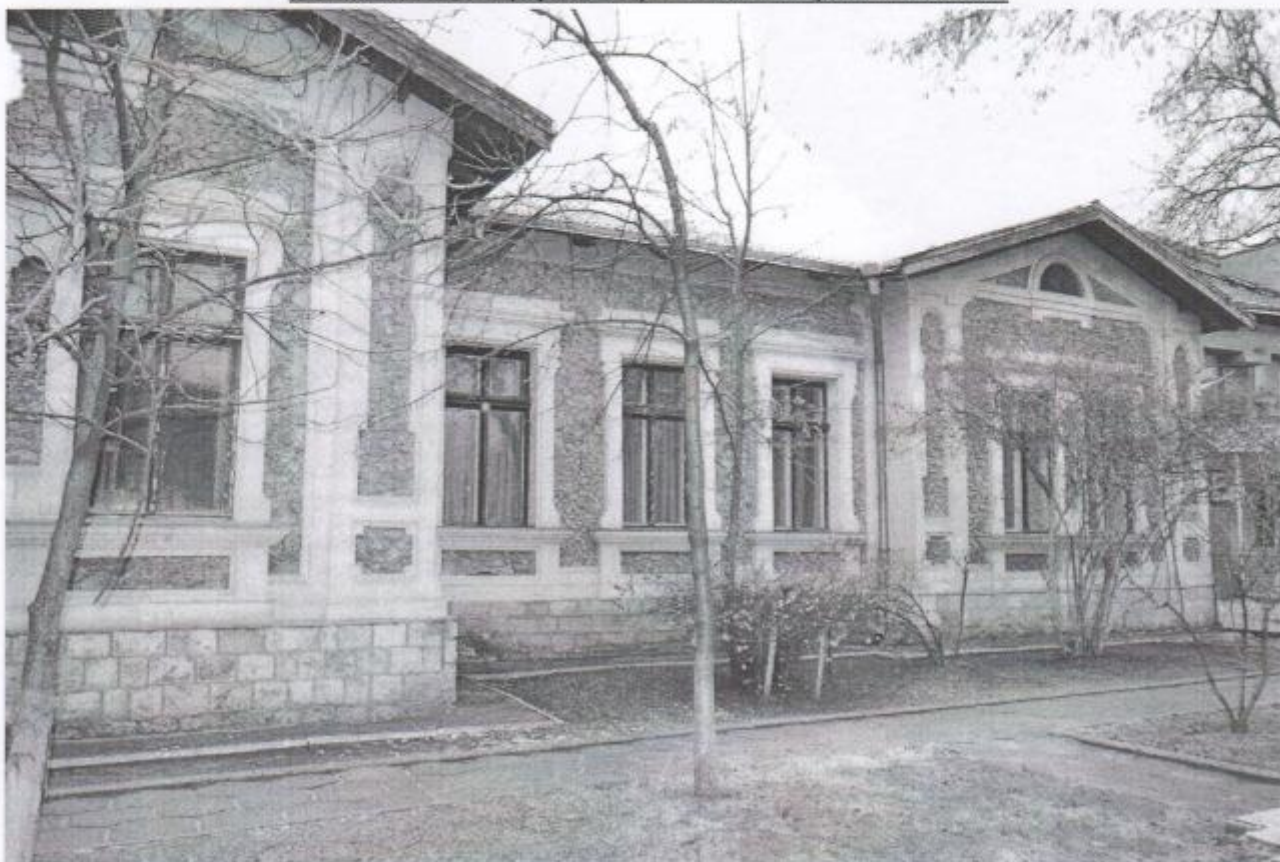
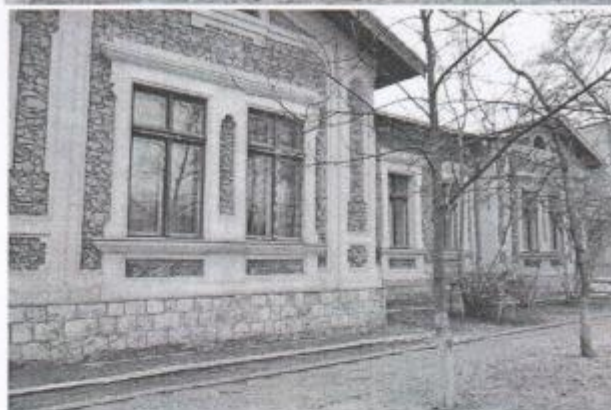
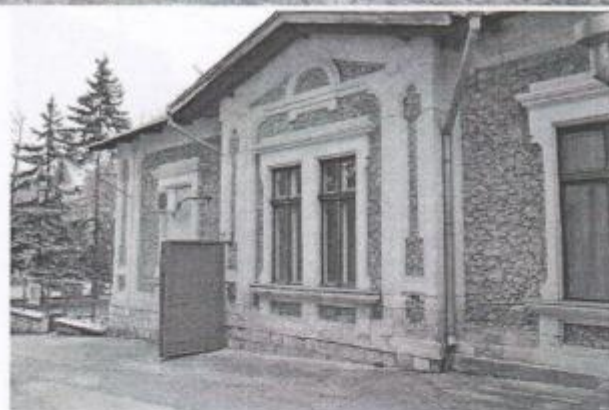
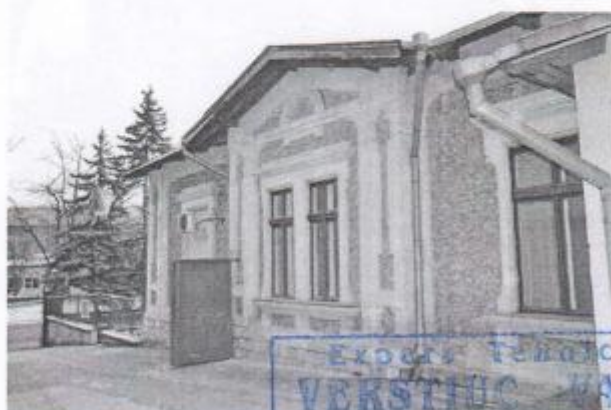
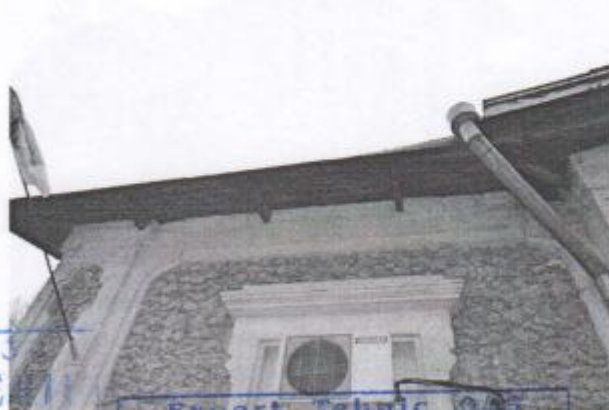
Starea tehnică a fațadelor și teritoriului aferent clădirii:

Pereul pe unele sectoare este deteriorat sau lipsește și nu asigură evacuarea rapidă a apelor de suprafață de la clădire, iar sistemul existent de evacuare a apelor pluviale de pe teritoriul aferent este deteriorat și nu asigură pe deplin evacuarea acestora.

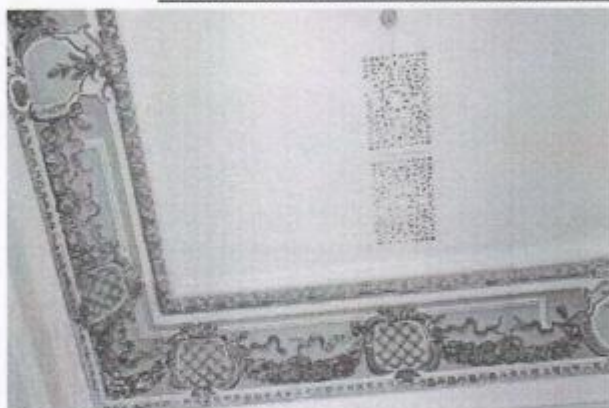
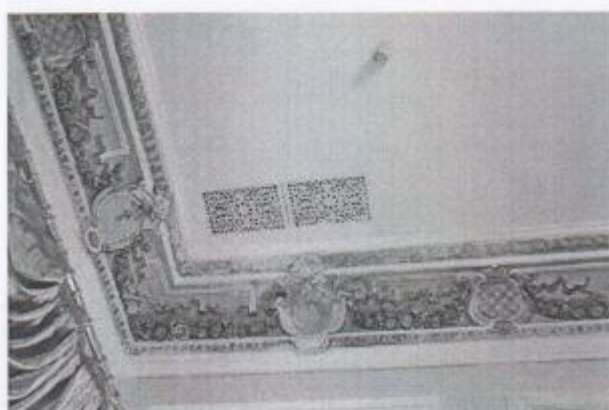
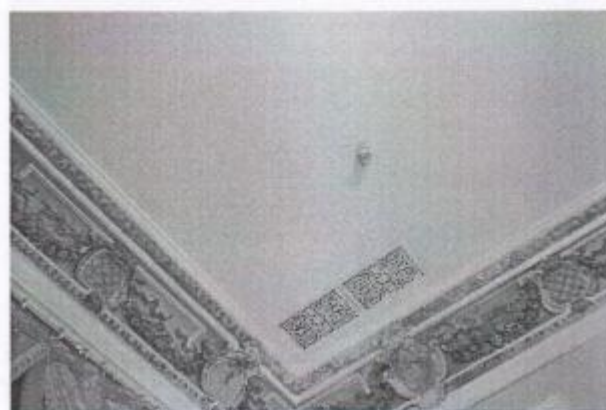
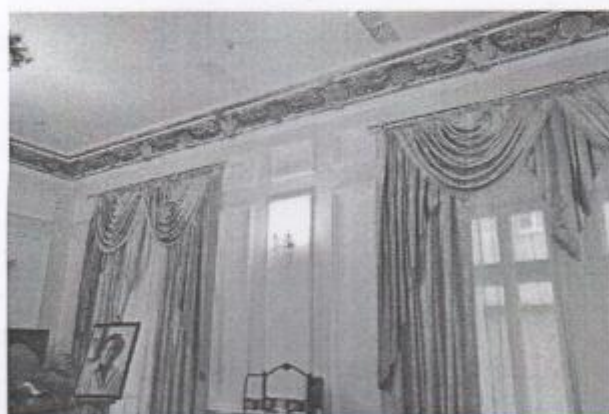
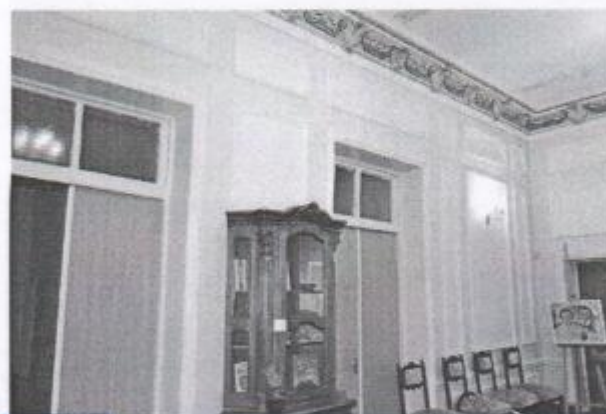
**Starea tehnică a ornamentelor arhitecturale interioare și pereților interiri:**

Pe suprafețele pereților și a tavelor din încăperile blocurilor clădirii istorice, au fost identificate degradări manifestate prin fisuri și crăpături cu deschiderea maximă de circa 5mm. Aceste degradări în majoritatea cazurilor nu străpung zidăria – a se vedea materialele fotografice anexate.

Fisurile și crăpăturile au o distribuție mai pronunțată la intersecțiile pereților, pe suprafața intergolurilor (spaleților), la racordările cu tavanul și în rosturile de separare a anexelor construite în diverse perioade de timp. În majoritatea cazurilor fisurile și crăpăturile identificate pe suprafața pereților au o orientare orizontală.

Analizând poziția, distribuția și modul de orientare a degradărilor identificate pe suprafața pereților portanți și pe tavanele clădirii, constatăm că majoritatea acestora au o proveniență seismică, care s-au acumulat în rezultatul acțiunilor a mai multor cutremure de pământ care au avut loc pe perioada îndelungată de exploatare a clădirii, inclusiv a tasărilor neuniforme a terenului de fundare și intervențiilor în structura de rezistență a blocurilor clădirii.

- i) montarea sistemului de evacuare organizată a apei de pe învelitoarea acoperișului din jgheaburi și burlane;
- j) înlocuirea tencuiei deteriorate de pe pereții interiori ai clădirii cu injectarea prealabilă a zidăriei fisurate cu mortar fluid pe bază de adeziv;
