# RAPORT DE EXPERTIZĂ TEHNICĂ

cu privire la starea tehnică a construcției și  
posibilitatea efectuării lucrărilor de reparație,  
reabilitare și modernizare a bunului imobil cu  
nr. cadastral 3125111.073.01 r-nul Criuleni,  
sat. Cruglic str. Ștefan cel Mare și Sfânt, 46

S.R.L. "BAUCONSULT GROUP"

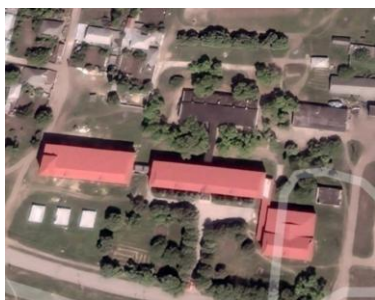
Figura 2.1 Anul 5.2011

În imaginea satelitară din mai 2011 se observă că acoperișul de tip șarpantă era executat numai deasupra blocului A, în timp ce deasupra galeriei și a blocului B se păstra soluția inițială de acoperiș-terasă.

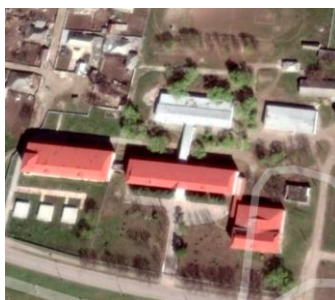
Figura 2.2 Anul 4.2016

În imaginea satelitară din aprilie 2016 se constată executarea unui acoperiș de tip șarpantă deasupra galeriei și a blocului B, ceea ce atestă intervenții realizate ulterior imaginii din anul 2011. După aspectul, textura și nuanța învelitorii, coroborate cu imaginile aeriene detaliate, rezultă că învelitoarea nou executată este din foi ondulate de azbociment.

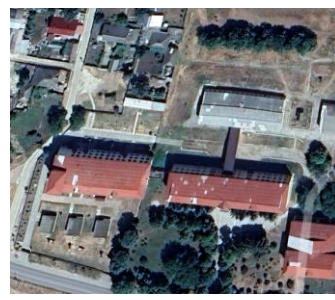
Figura 2.3 Anul 7.2025

În imaginea satelitară din iulie 2025 se observă că deasupra galeriei este executat un acoperiș nou, distinct ca aspect și stare vizuală față de învelitorile existente de pe celelalte blocuri. Totodată, acoperișurile de deasupra blocului A și blocului B se păstrează în soluția realizată anterior, fără înlocuire integrală recentă a învelitorii.

Din imaginile satelitare recente și din fotografiile realizate cu drona se observă că învelitorile existente de pe blocul A și blocul B prezintă zone multiple de decolorare și pete deschise la culoare, distribuite neuniform pe suprafața acoperișului. Aceste urme indică intervenții locale repetate de întreținere și reparație, executate în timp, ceea ce denotă o uzură avansată a învelitorii și necesitatea unor lucrări sistematice de remediere sau de înlocuire, în funcție de soluția tehnică adoptată prin proiect.

- 2.3.3 Se recomandă tratarea cu prioritate a acoperișurilor de tip șarpantă ale blocurilor A și B, întrucât învelitorile existente prezintă semne de uzură, evidențiate prin pete deschise la culoare, aidă reparații locale succesive și neuniformitatea generală a suprafeței. Din punct de vedere tehnic, aceste indicii confirmă exploatarea îndelungată a învelitorii și diminuarea durabilității acesteia în timp.
