Raport de expertiză tehnică Nr. 583-06-23/T

Evaluarea stării tehnice a puțului ascensorului clădirii (nr. cad. 74015020203.01)
spitalului raional Sîngerei, din str. N. Testimițeanu, 51, or. Sîngerei

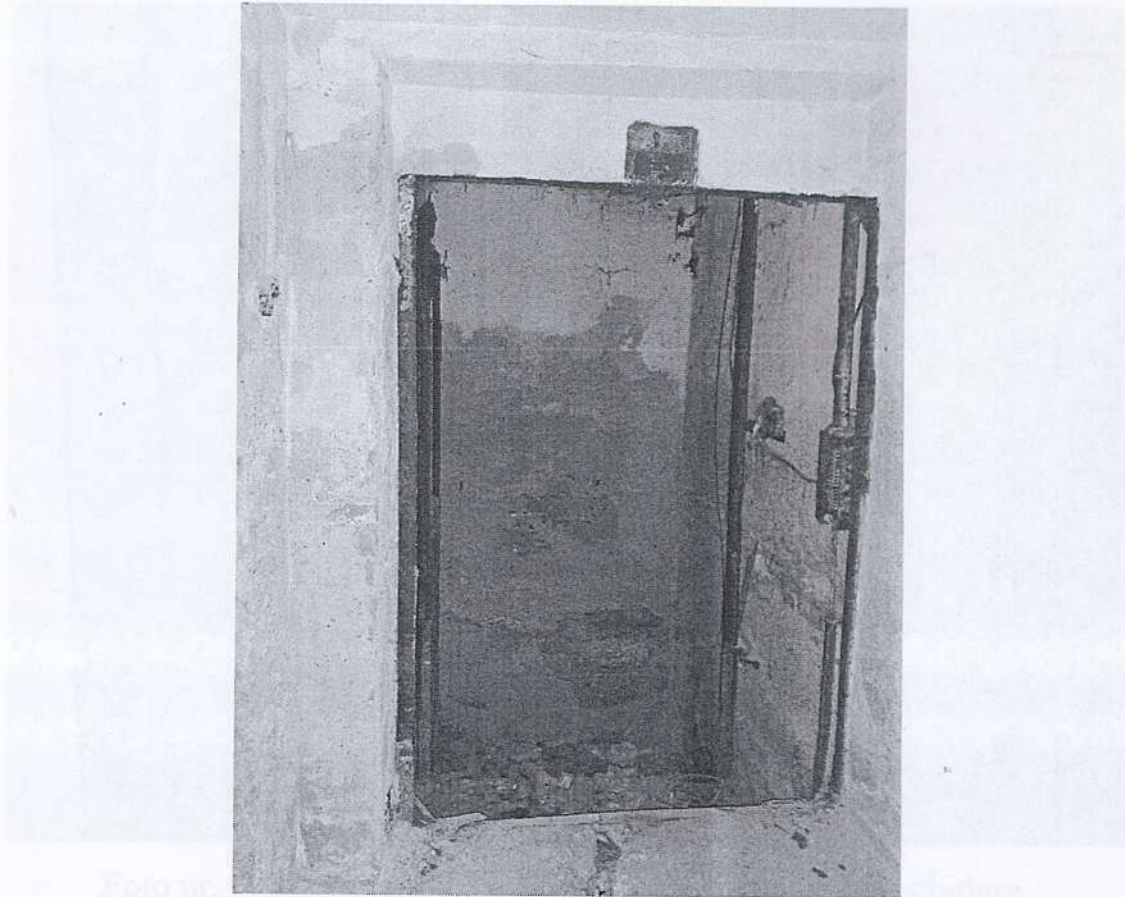
În urma cercetărilor vizuale ale ascensorului existent al clădirii, expertiza a constatat că elementele componente ale acestuia sunt învechite și total nefuncționale (vezi foto de mai jos). În mare parte, utilajul ascensorului (cabina, sistem de ghidare, cabluri metalice, trolii, motor electric, panouri de control, sistem de frînare, sistem de siguranță, uși metalice, etc.) este degradat și deteriorat de corozie și necesită a fi demontat. Golurile de acces în pereții de la parter și etajul 2 au fost căptușite cu zidărie. Menționăm că în lipsa documentației tehnice a clădirii, nu s-a putut identifica tipul ascensorului existent.

Foto nr. 1. Vedere a ascensorului în subsolul clădirii.

1. Conform relatărilor Beneficiarului, ascensorul existent, examinat în cadrul prezentei expertize, nu a fost utilizat încă de la darea în exploatare a clădirii.
2. **Elementele componente ale ascensorului existent sunt învechite și total nefuncționale.** În mare parte, **utilajul ascensorului** (cabina, sistem de ghidare, cabluri metalice, trolii, motor electric, panouri de control, sistem de frînare, sistem de siguranță, uși metalice, etc.) **este degradat și deteriorat de coroziune și necesită a fi demontat.** Menționăm că în lipsa documentației tehnice a clădirii, nu s-a putut

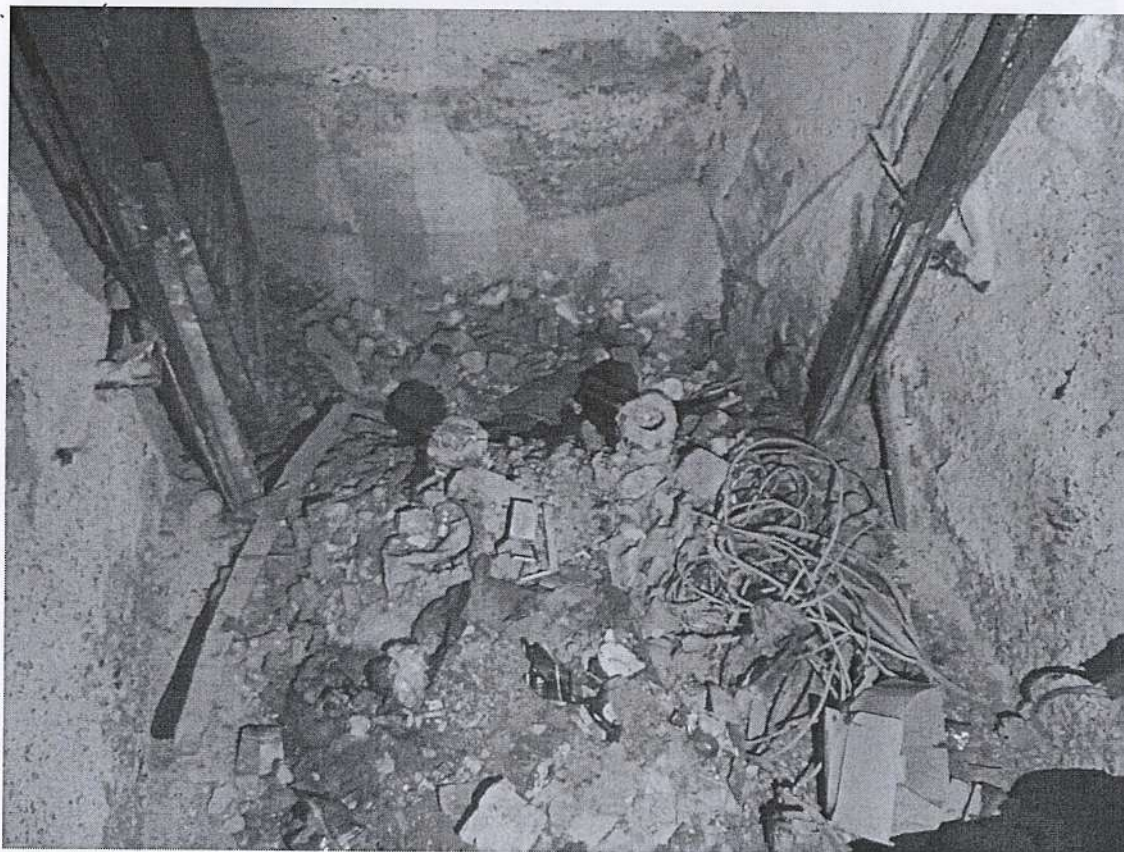
Foto nr. 2. Vedere a ascensorului în subsolul clădirii. Groapa de frinare.

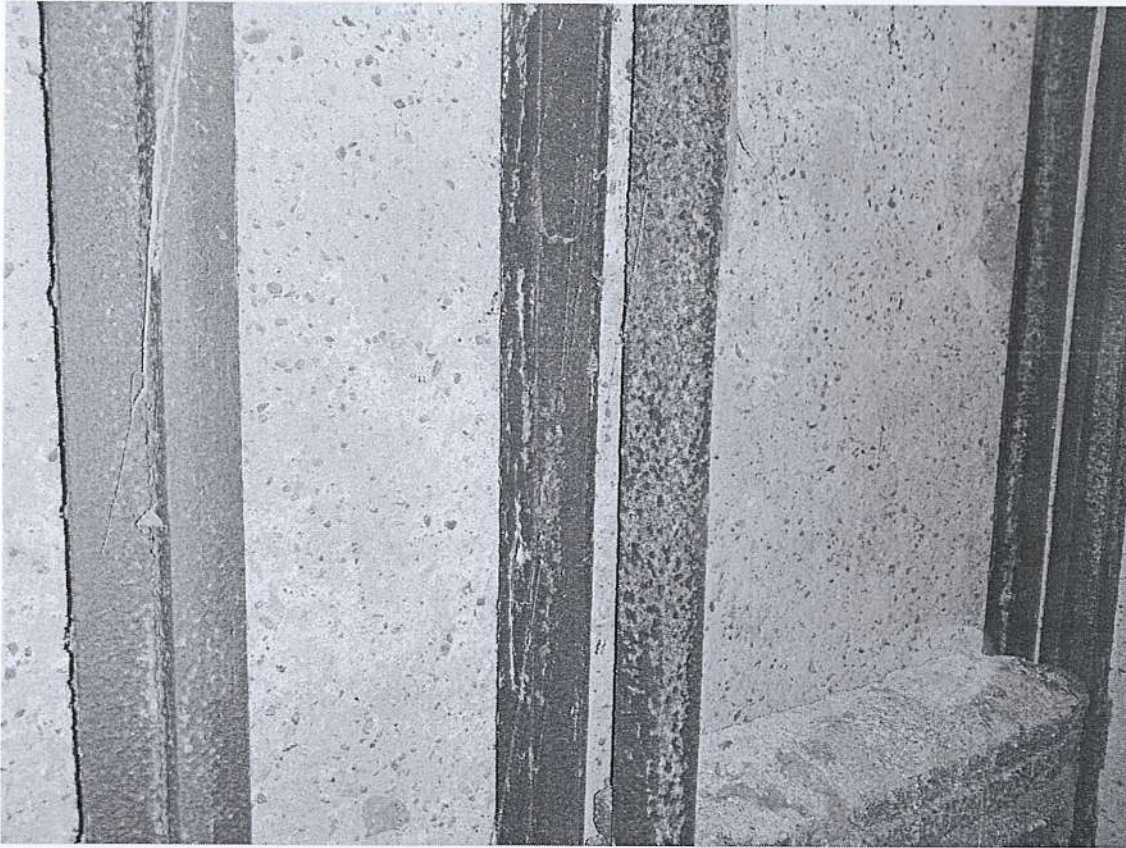
Foto nr. 3. Starea tehnică a elementelor sistemului de ghidare.

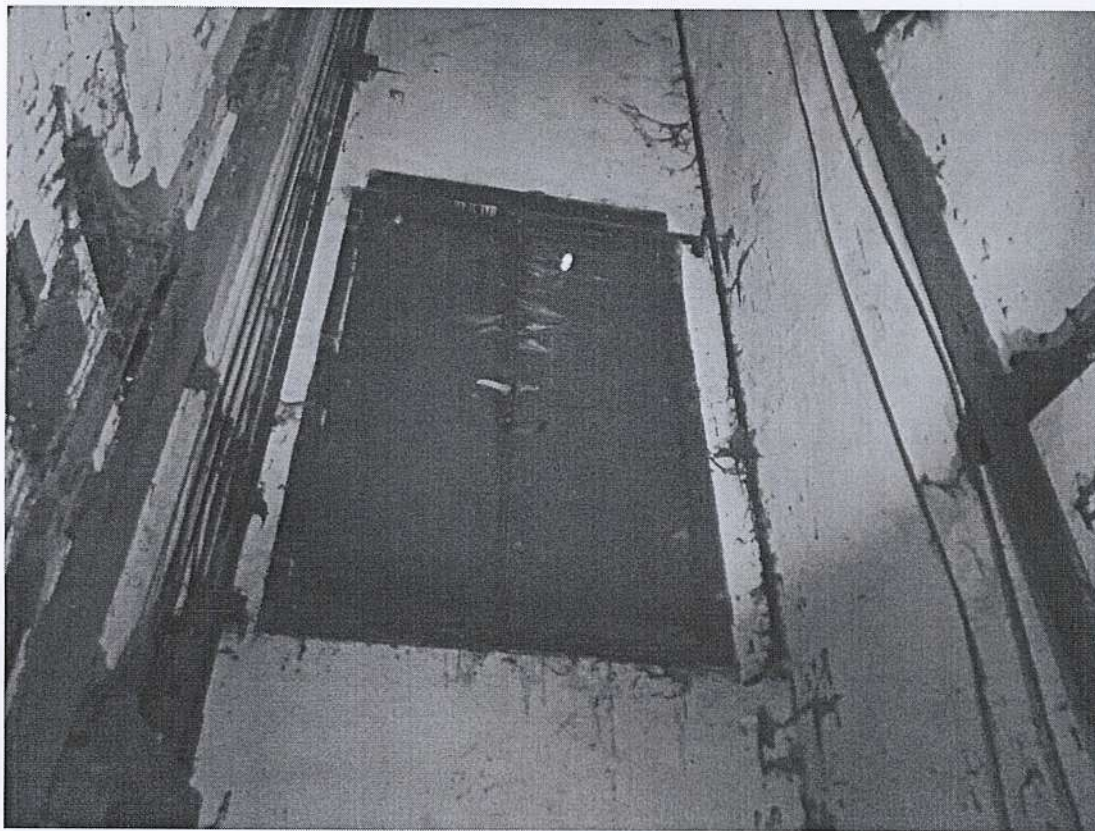
- la etajul 1 este ușă metalică de acces;
- la parter, în partea opusă a golului de ușă (înzidit) mai este un gol de acces cu ușă metalică, care s-a putut observa din interiorul puțului prin golul de acces de la subsol;

Foto nr. 4. Gol de acces cu ușă metalică în partea opusă a golului de ușă (înzidit) de la parter.

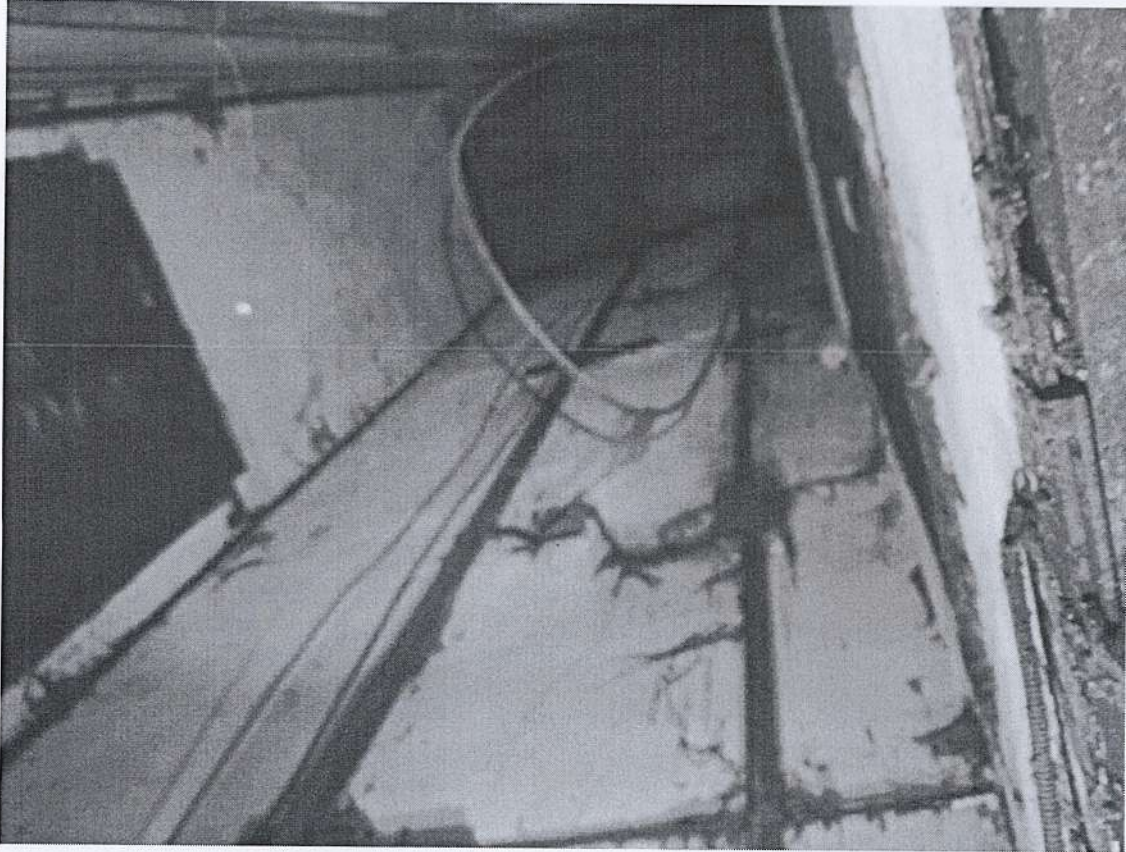
Foto nr. 5. Vedere a ascensorului din subsolul clădirii. Cabina de transport.

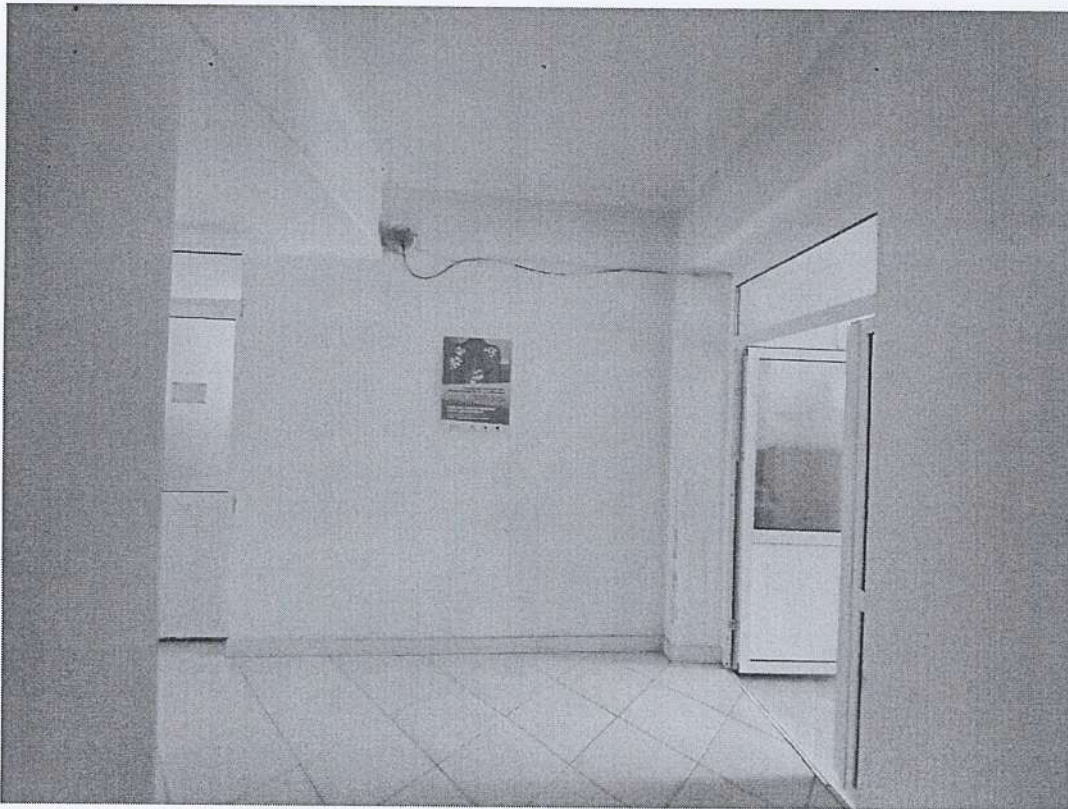
- acces în încăperea tehnică este prin intermediul golului de ușă din peretele de îngrădire din zidărie de blocuri de gips;
- la parter și etajul 2, golurile de acces sunt înzidite;

Foto nr. 6. Gol de acces (înzidit) de la parter, în peretele structural, transversal autoportant.

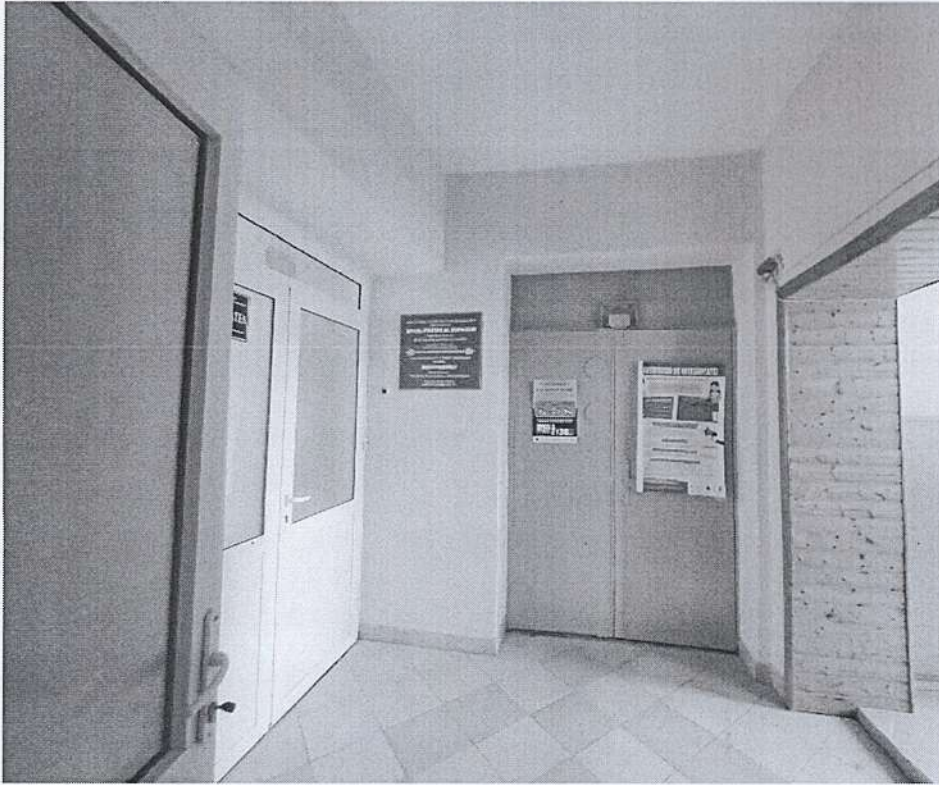
Foto nr. 7. Gol de acces cu ușă metalică de la etajul 1, în peretele structural, transversal autoportant.

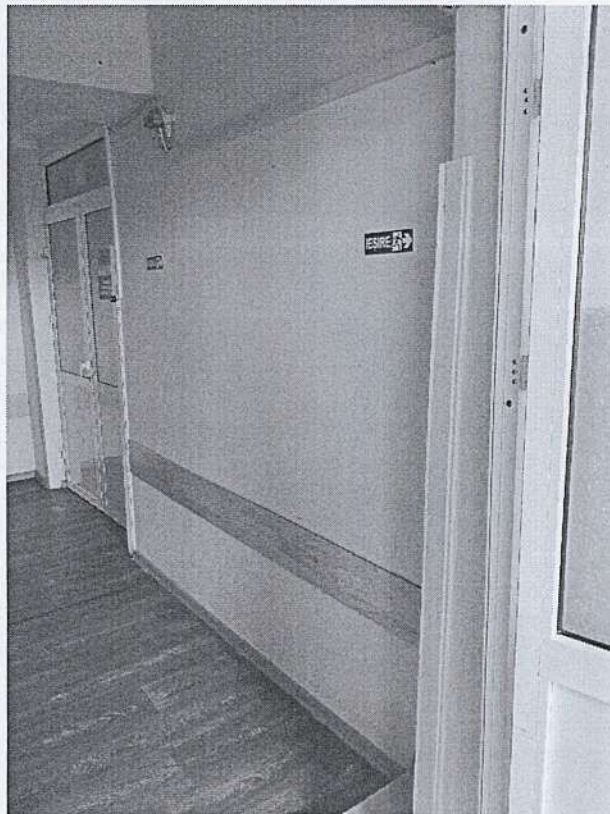
Foto nr. 8. Gol de acces (înzidit) de la etajul 2, în peretele structural, transversal autoportant.

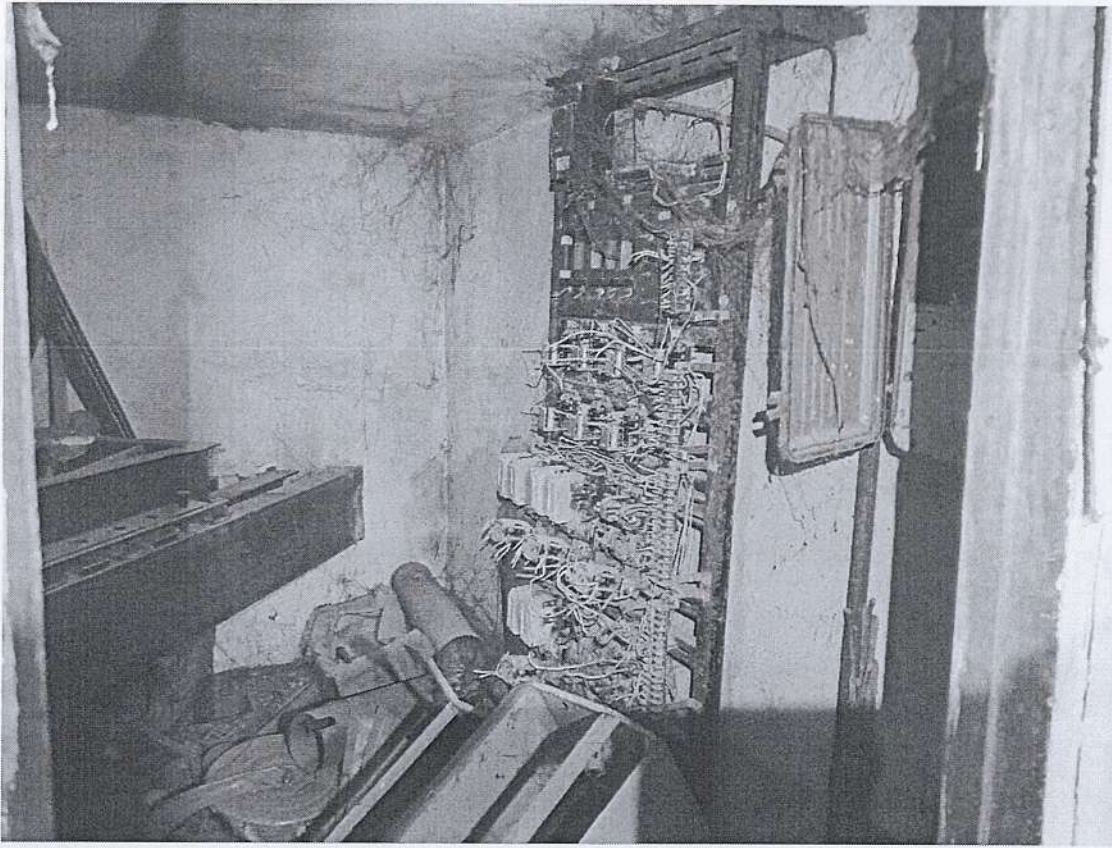
Foto nr. 9. Starea tehnică a încăperii tehnice și utilajului ascensorului.

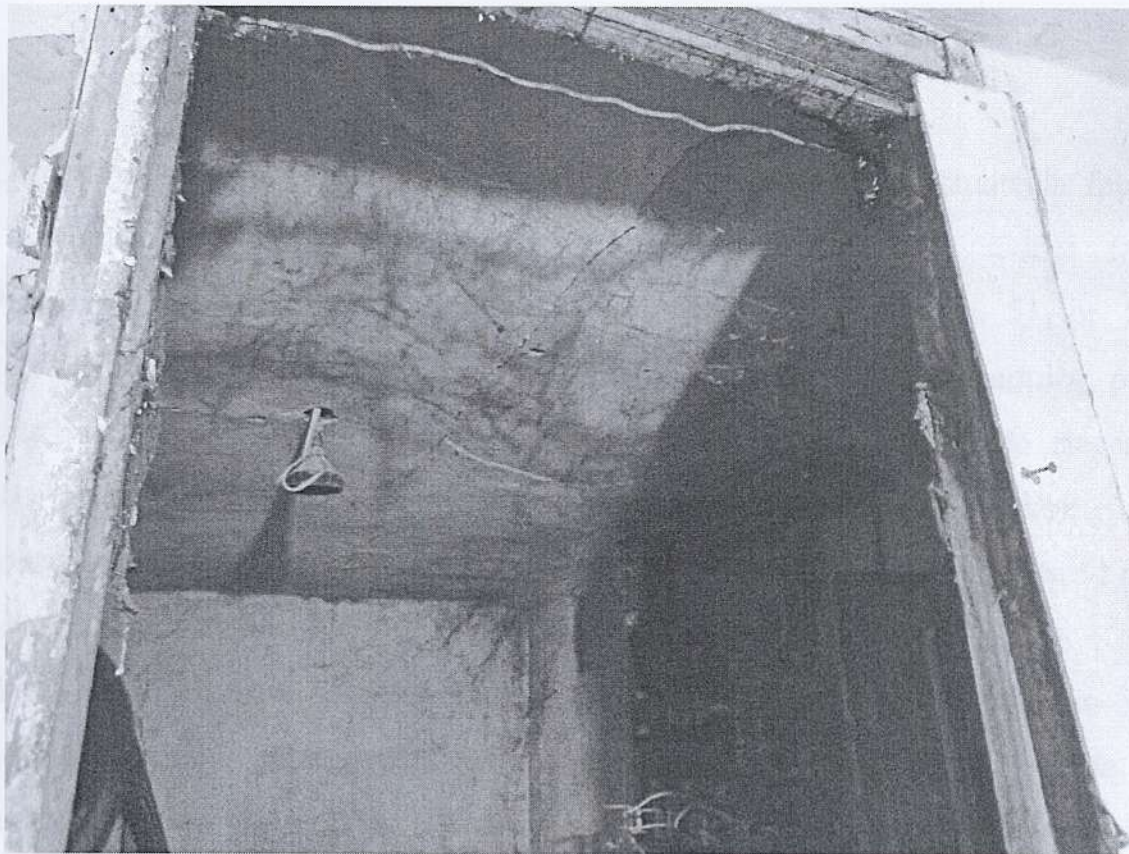
Foto nr. 10. Starea tehnică a încăperii tehnice și utilajului ascensorului.

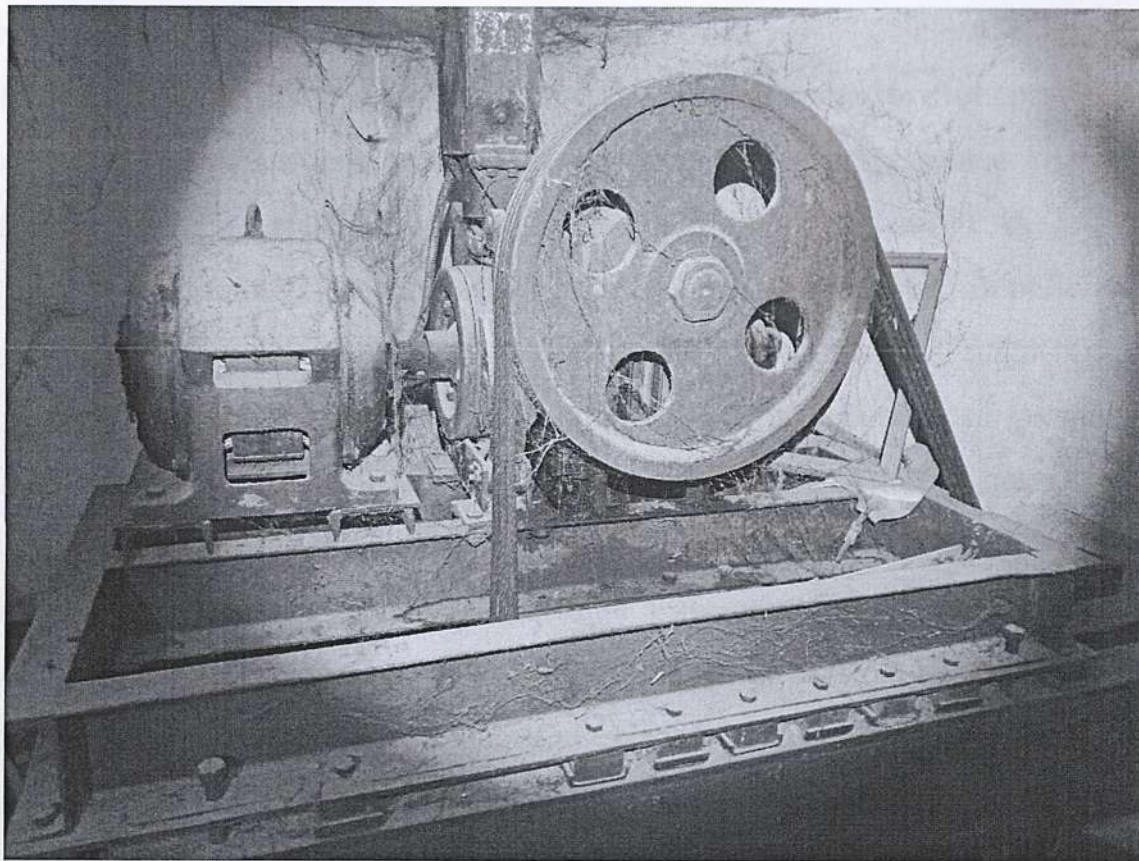
Foto nr. 11. Starea tehnică a utilajului ascensorului, amplasat în încăperea tehnică.
