## RAPORT DE EXPERTIZĂ nr.9265-09-18/T

cu privire la starea tehnică a clădirii *lit.A* a Liceului Teoretic "Ștefan cel Mare"  
din str. Ostrovschii, 17, mun. Bălți în urma prăbușirii unei porțiuni a  
planșeului de pod

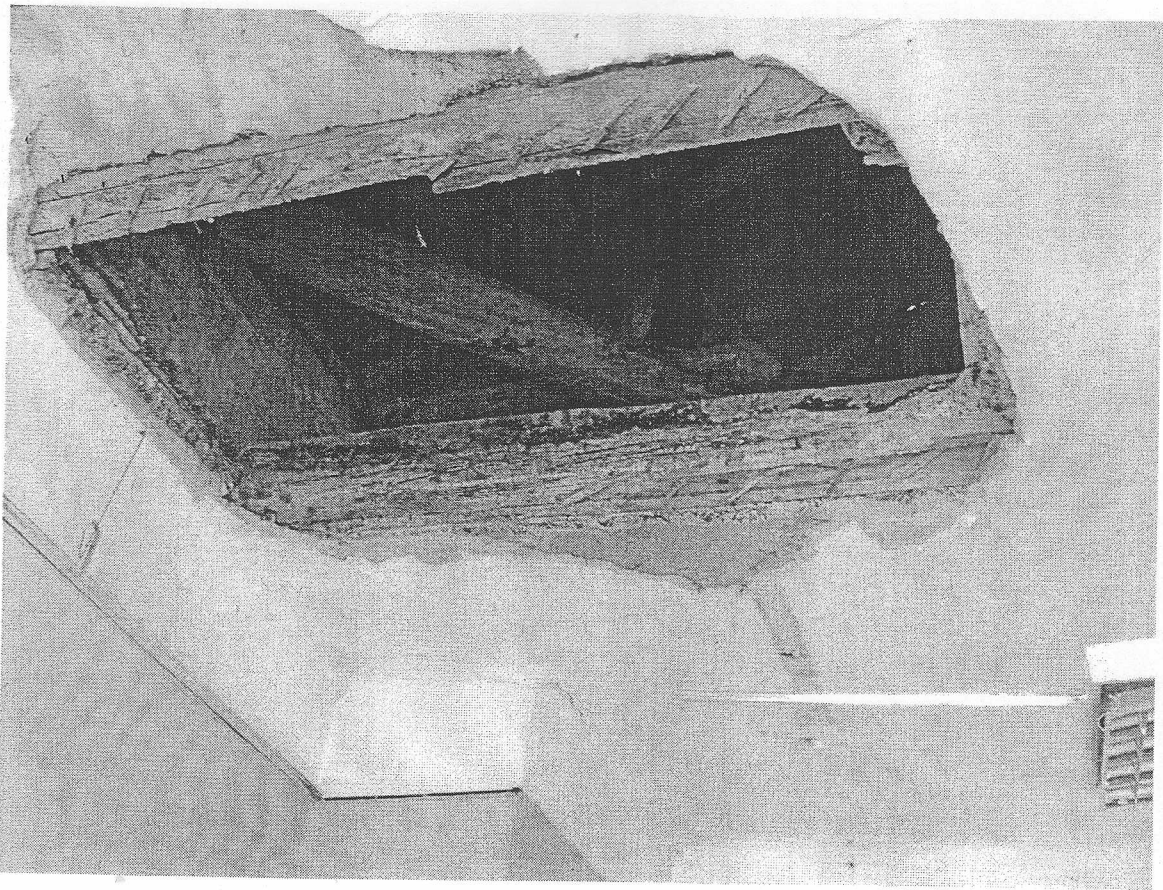
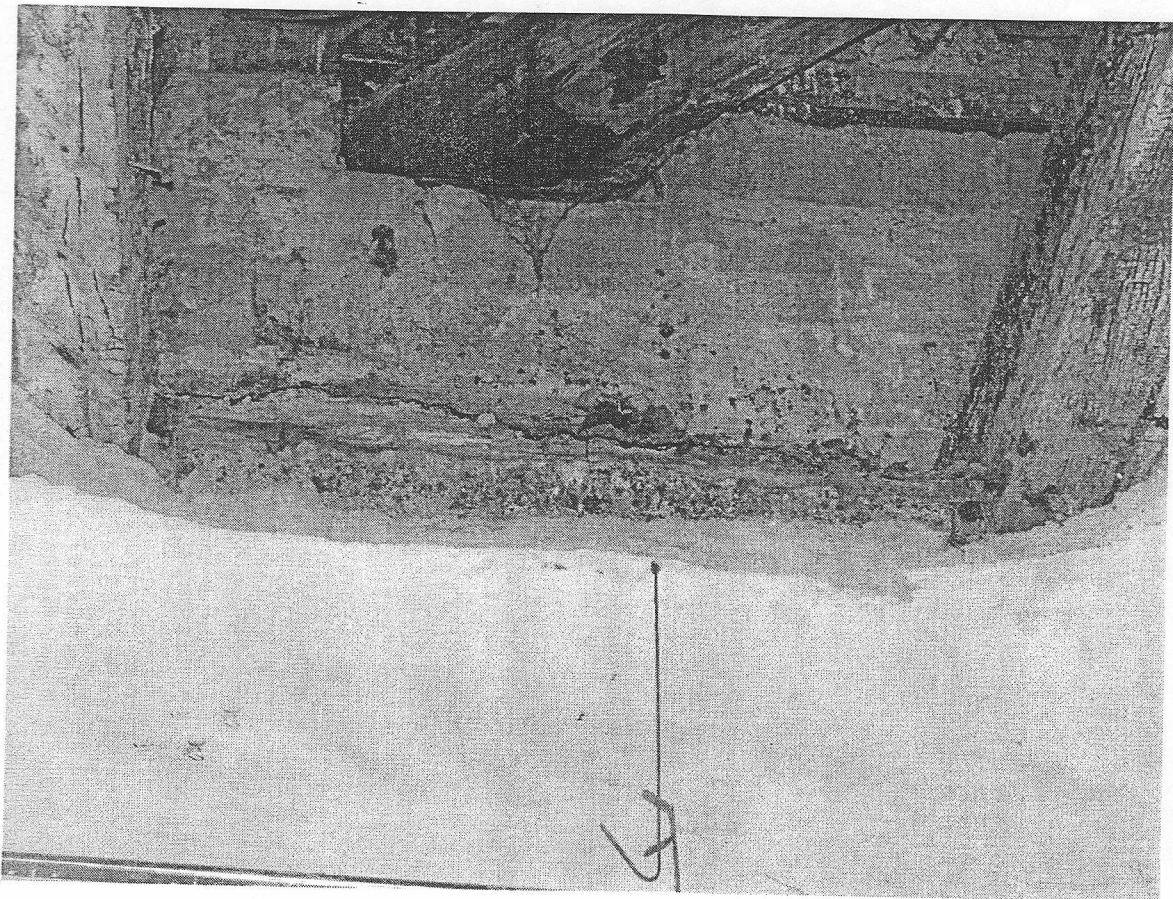
1. Construcția, la momentul examinării tehnice, se exploatează conform destinației funcționale. Structura planșeului de pod în clasa de studii din partea laterală a clădirii s-a prăbușit pe o porțiune de la putrezirea materialului lemnos în urma curgerii acoperișului aflat o perioadă îndelungată fără lucrări de reparație capitală și întreținere;

Anexa nr.4. Sectorul planșeului de pod prăbușit în sala de clasă

- demontarea structurii planșeului de pod și executarea altei structuri noi (cu excepția grinzilor prefabricate din beton armat. Demontarea rezervorului pentru apă;

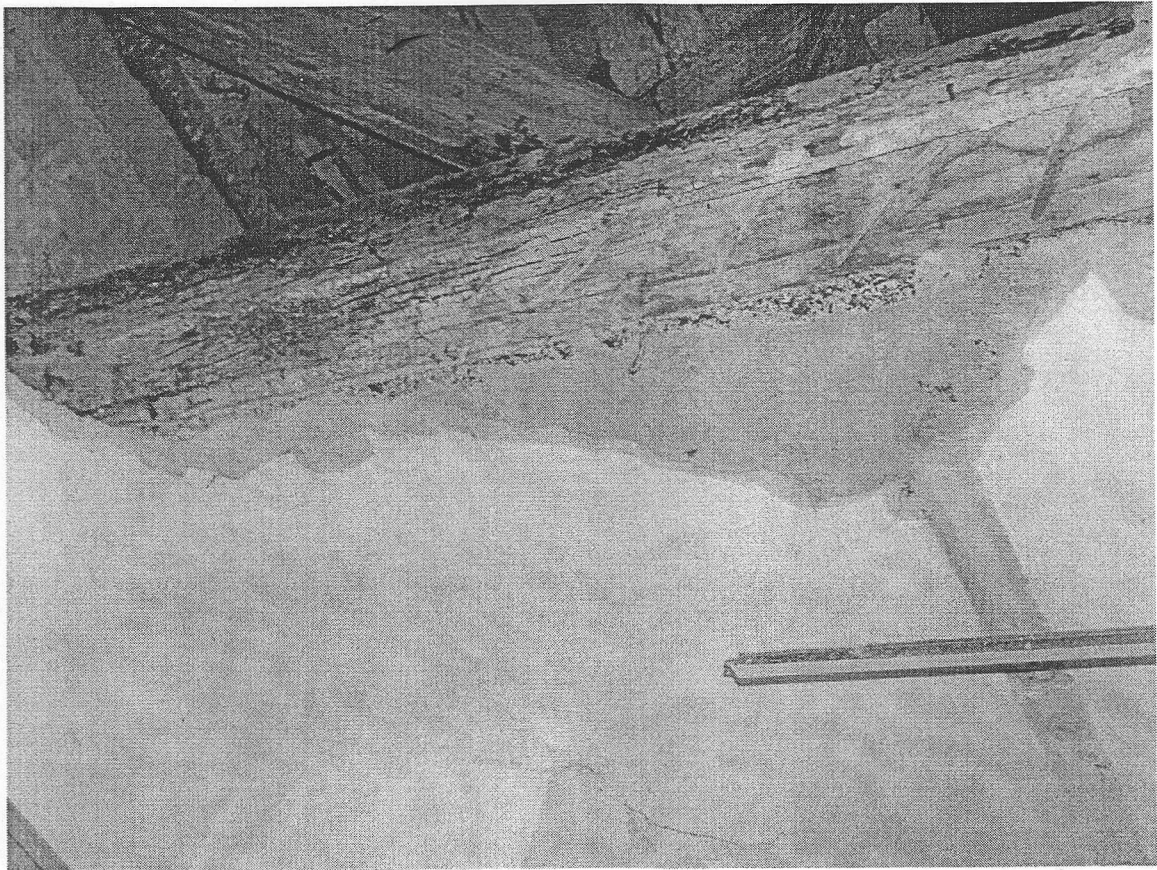
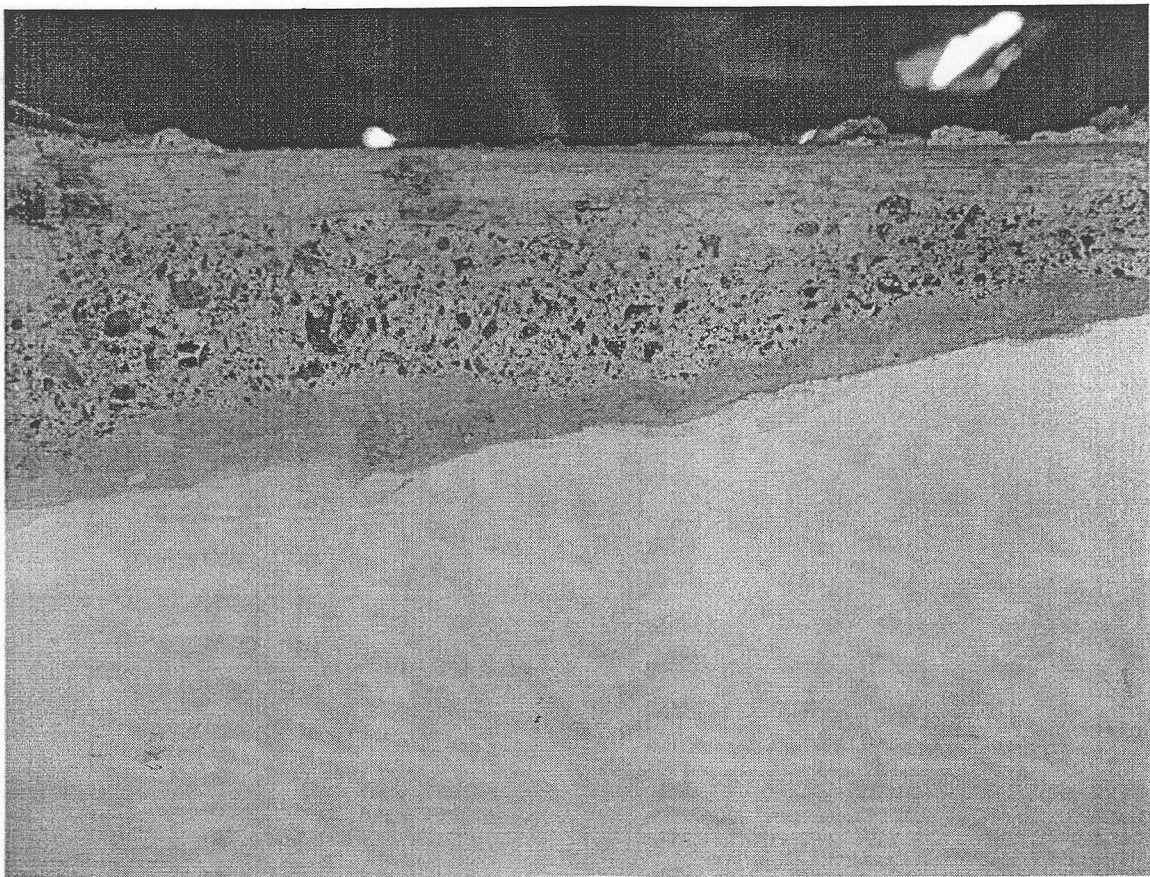
6. Planșeele intermediare sunt în stare tehnică satisfăcătoare. Planșeul de pod, executat din grinzi de lemn pe podină de lemn și strat termoizolant din cheramzitobeton, este în stare tehnică nesatisfăcătoare. De la infiltrarea apelor pluviale în urma curgerii acoperișului, podina din lemn s-a putrezit și pe un sector s-a prăbușit în sala de clasă împreună cu stratul de termoizolație – a se vedea materialele foto anexate la prezentul raport de expertiză tehnică. De la ultima reparație capitală a învelitorii acoperișului, în spațiul de pod au rămas depozitate deșeurile de la fosta învelitoare, care prezintă o sarcină suplimentară asupra structurii de planșeu și împiedică accesul personalului la exploatare planșeului și pompierilor în caz de incendiu. Majoritatea elementelor structurale, ale planșeului de pod, din material lemnos au un grad avansat de uzură, este uscat, scopt (crăpat) și și-a depășit durata normativă de exploatare. Grinzile prefabricate din beton armat sunt în stare tehnică satisfăcătoare și nu au abateri de la poziția inițială de proiect. În spațiul de pod este amplasat un rezervor pentru apă. La efectuarea reparației capitale a planșeului de pod, rezervorul pentru apă se va demonta.

**Anexa nr.5. Starea tehnică a grinzilor de lemn și materialului termoizolant**

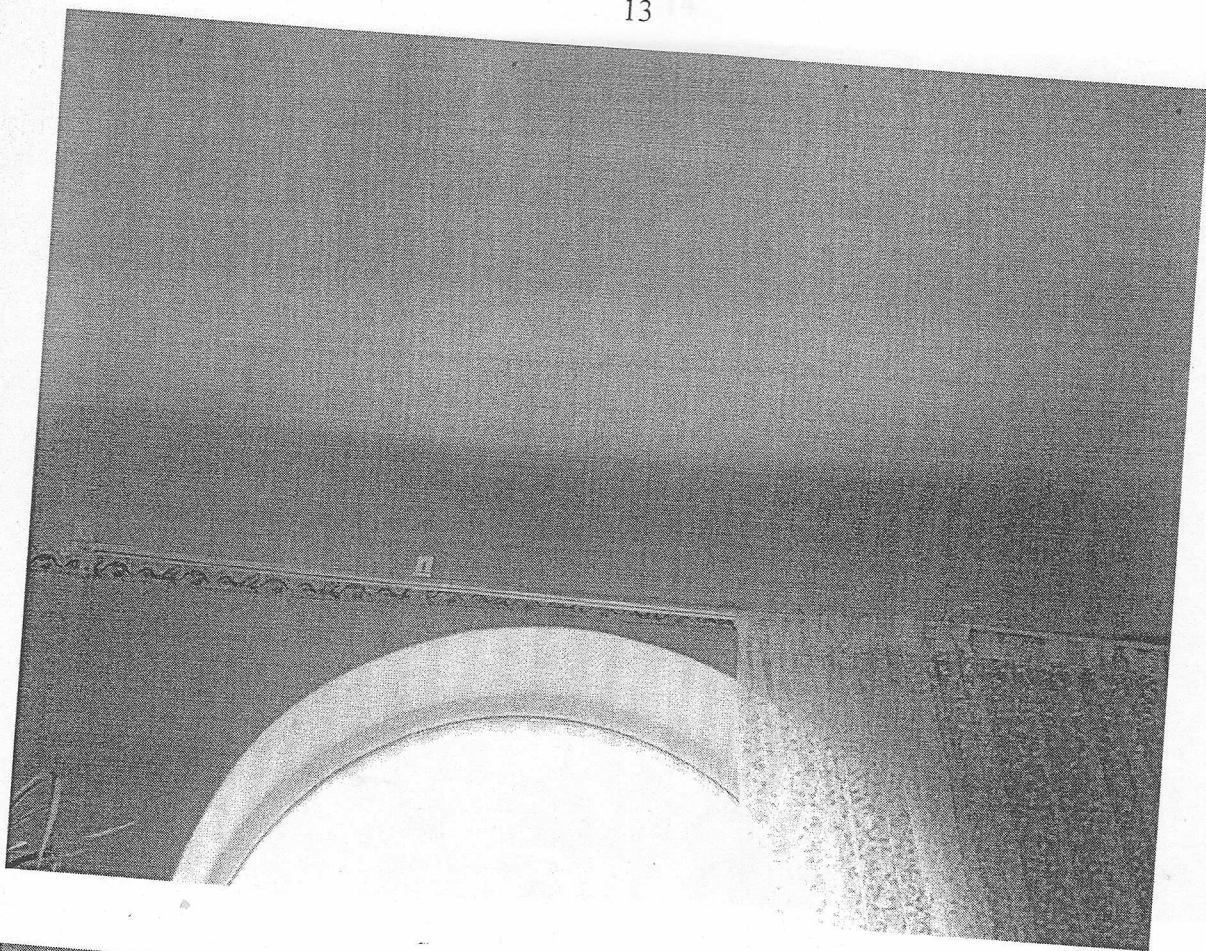
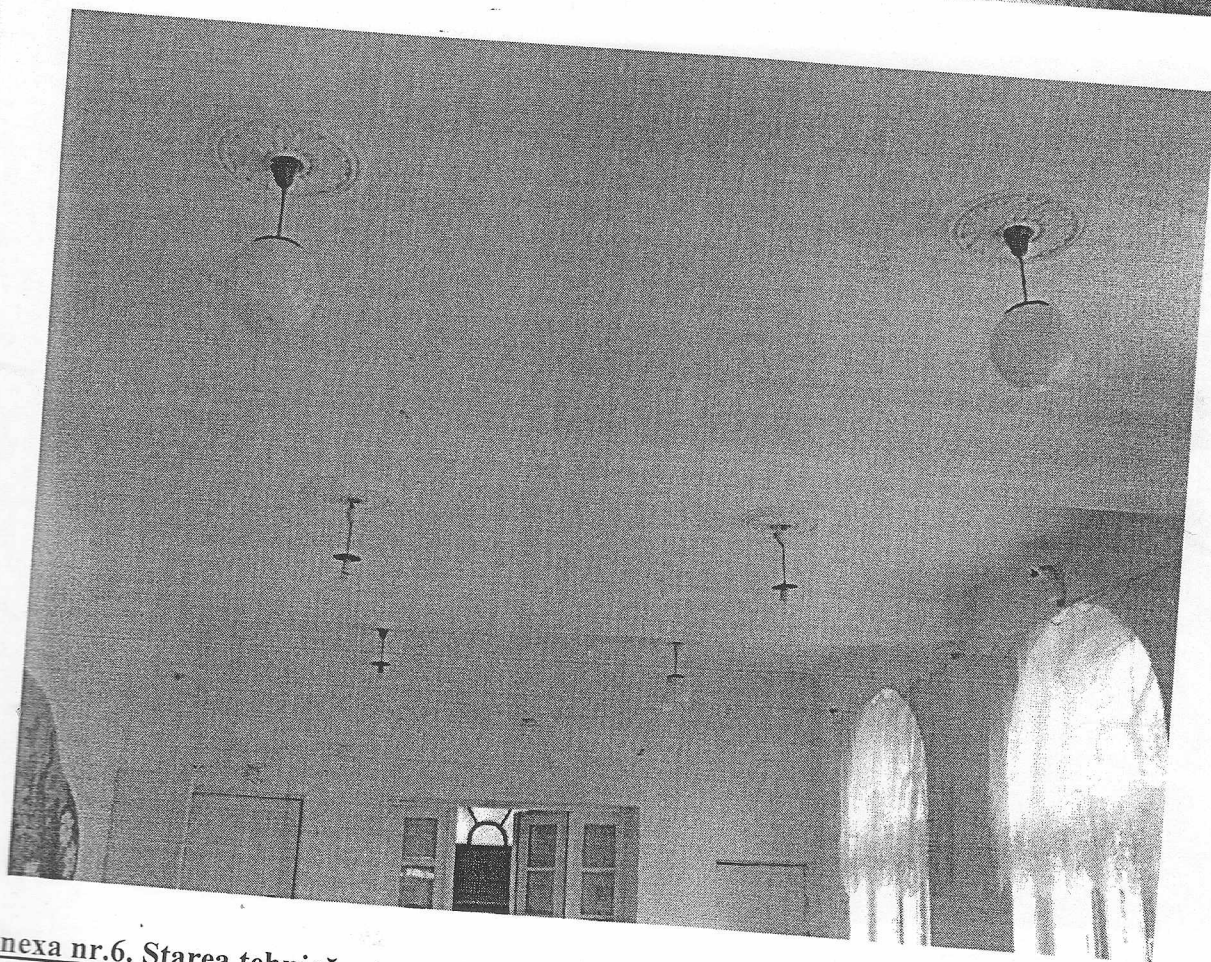
Anexa nr.6. Starea tehnică a tavanului planșeului de pod (vederea din interior)

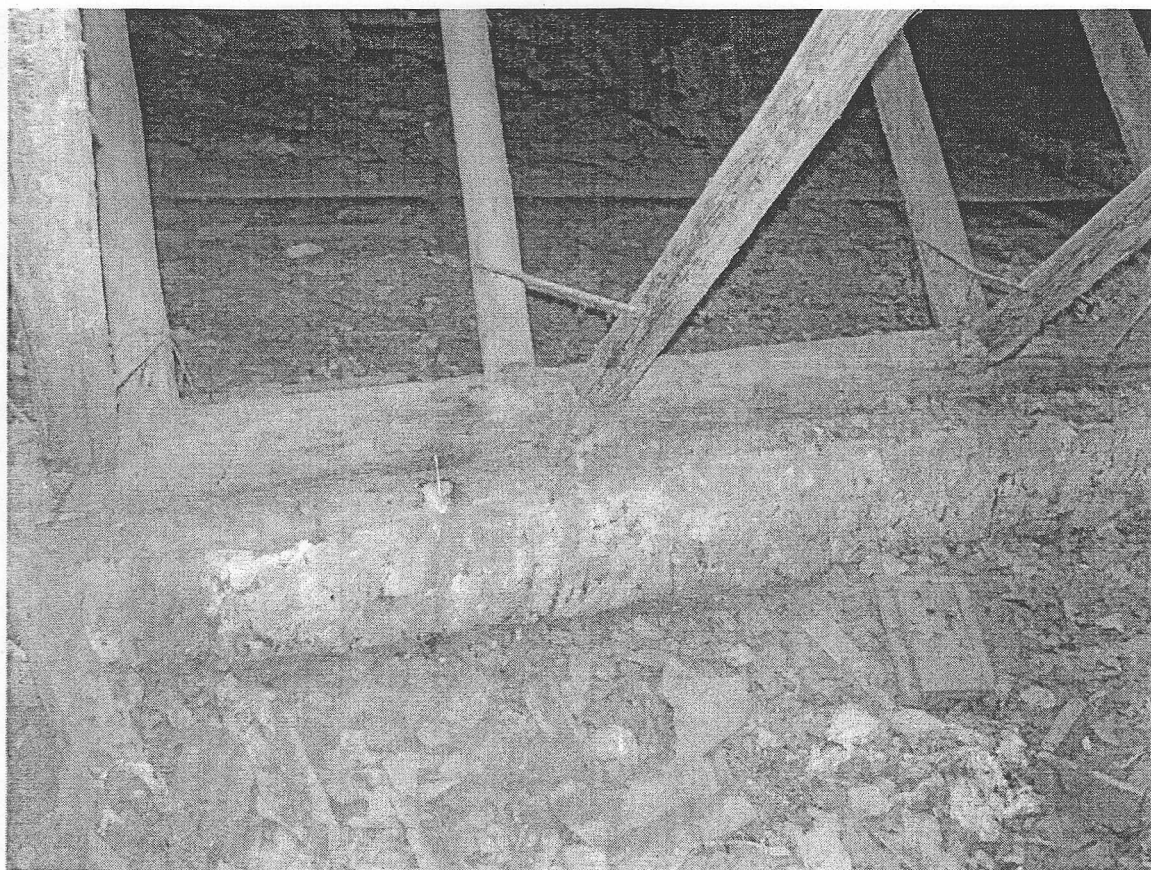
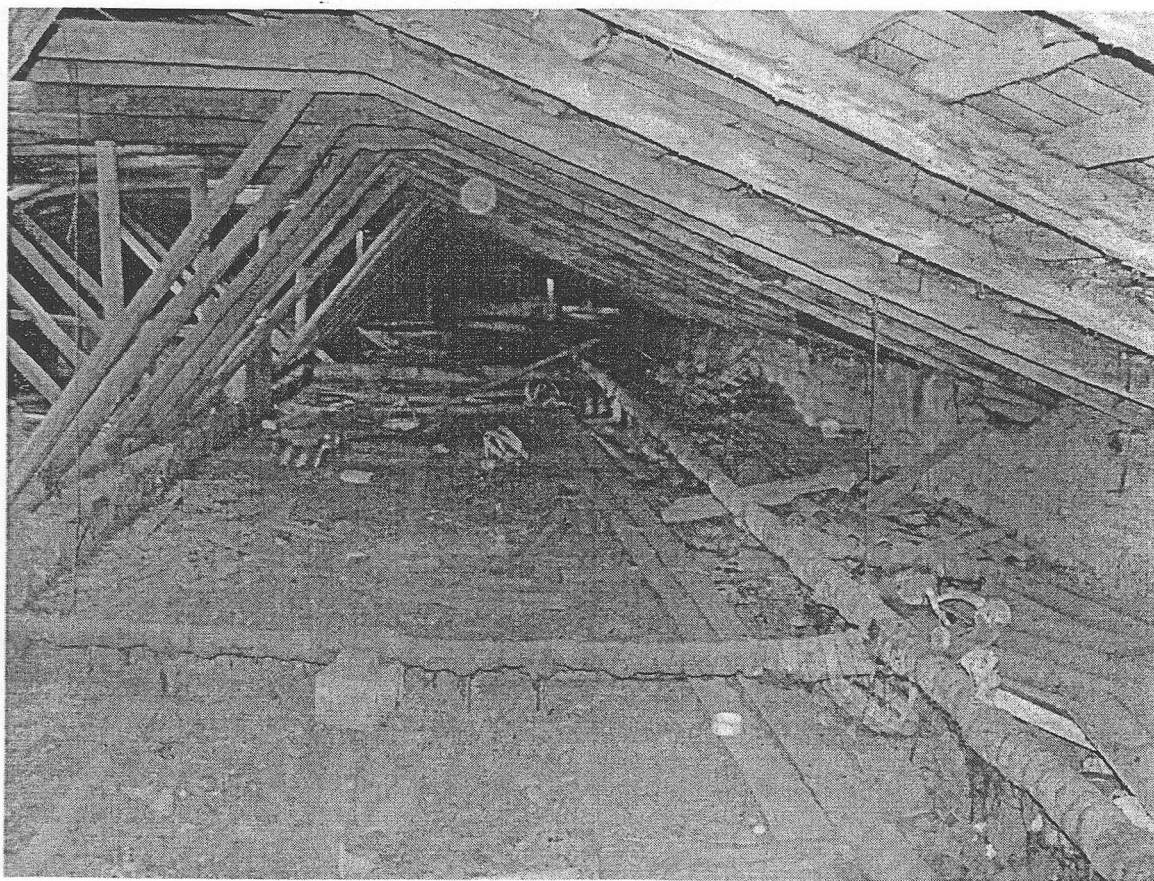
7. Acoperișul de tip șarpantă este în stare tehnică nesatisfăcătoare, învelitoarea din foi ondulate de ardezie are un grad avansat de uzură fizică (acoperișul curge), majoritatea materialului lemnos este uscat și scopt (crăpat) și s-a depășit durata normativă de exploatare. Structura de rezistență manifestă deformări evidente și este executată cu devieri de la prescripțiile tehnice în vigoare. Trebuie de executat reparația capitală a acoperișului cu schimbarea totală a structurii portante și, respectiv, învelitorii.

**Anexa nr.7. Starea tehnică a structurii de lemn a acoperisului**

- demontarea structurii acoperișului existent și executarea altei structuri noi de acoperiș (se recomandă din materiale ușoare - în limita sarcinilor prevăzute în proiectul inițial);

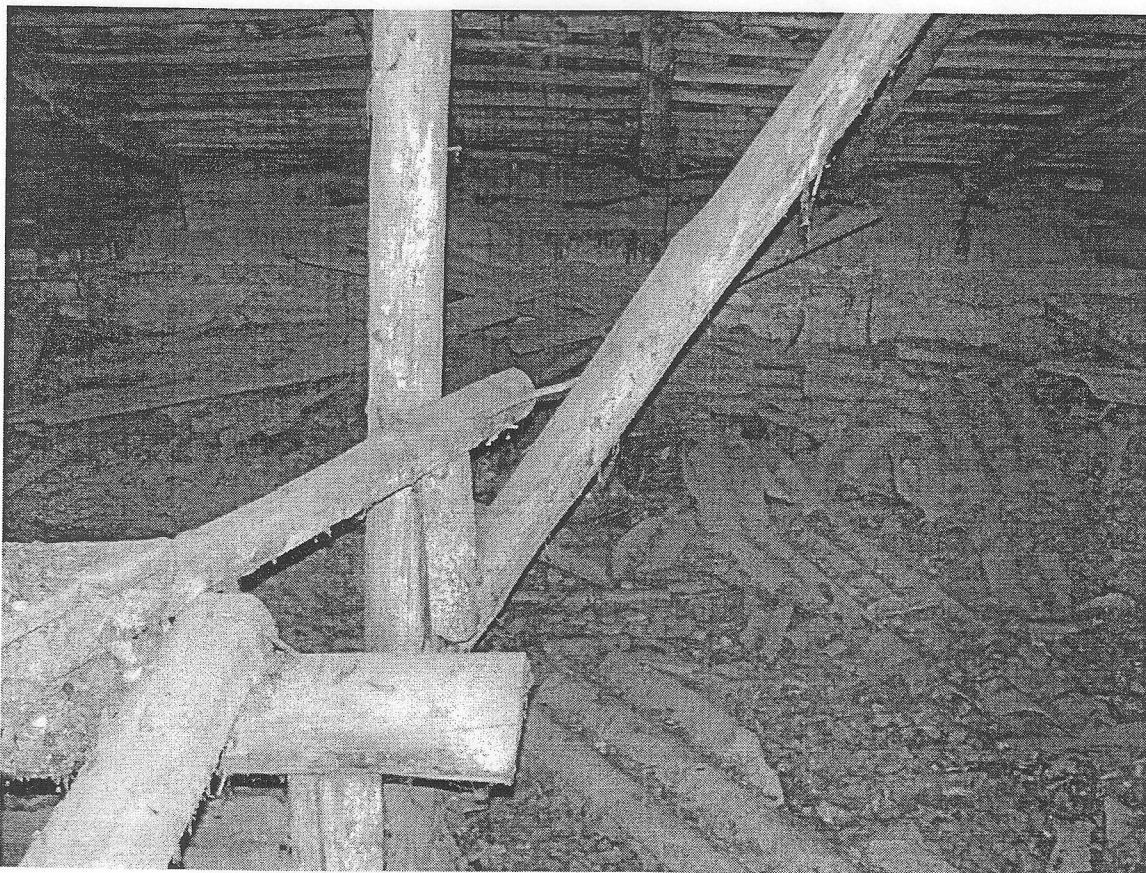
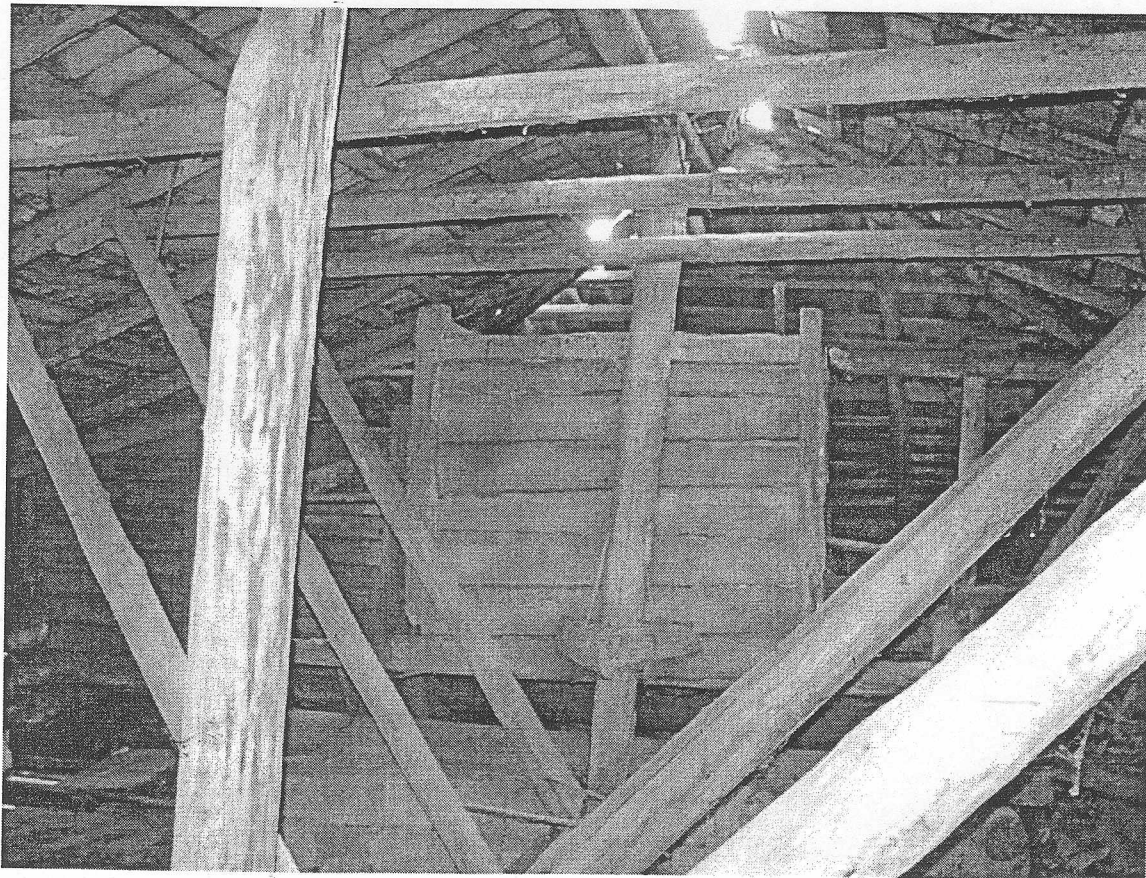
**Anexa nr.8. Starea tehnică a structurii de lemn a acoperisului**

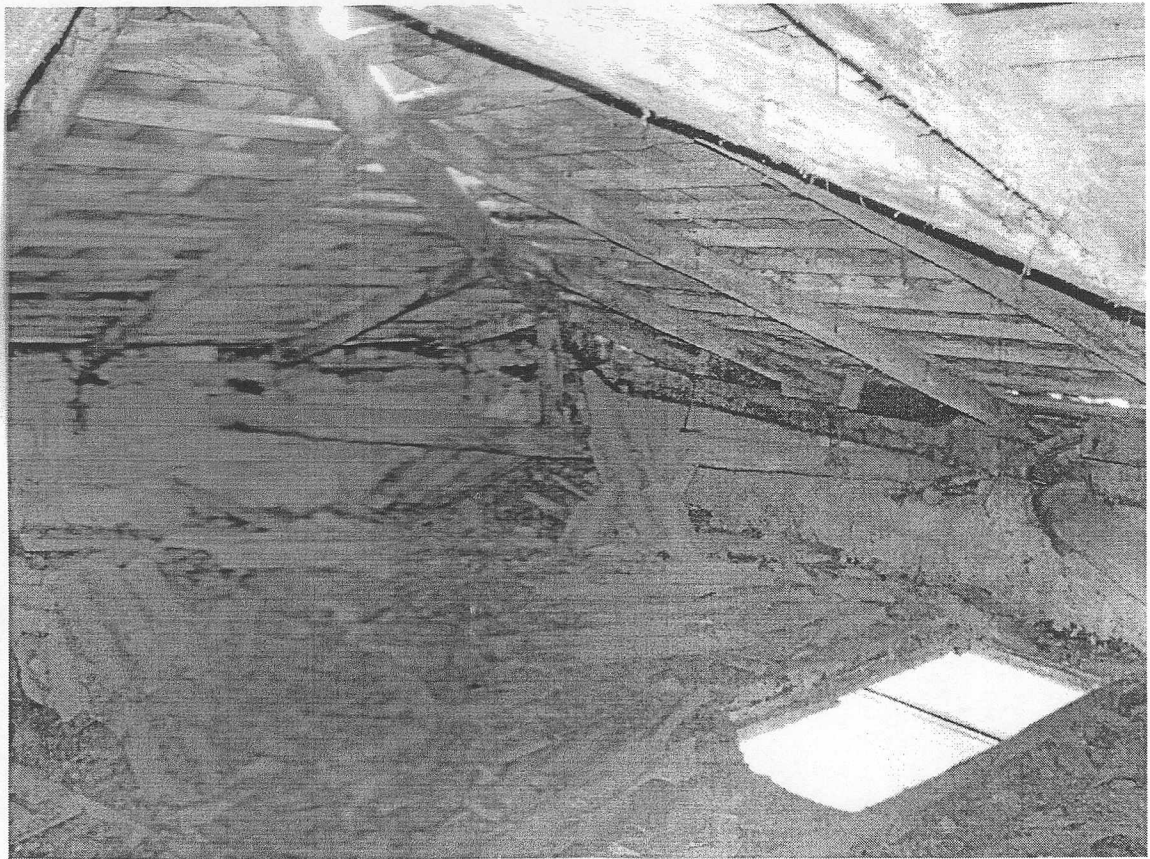
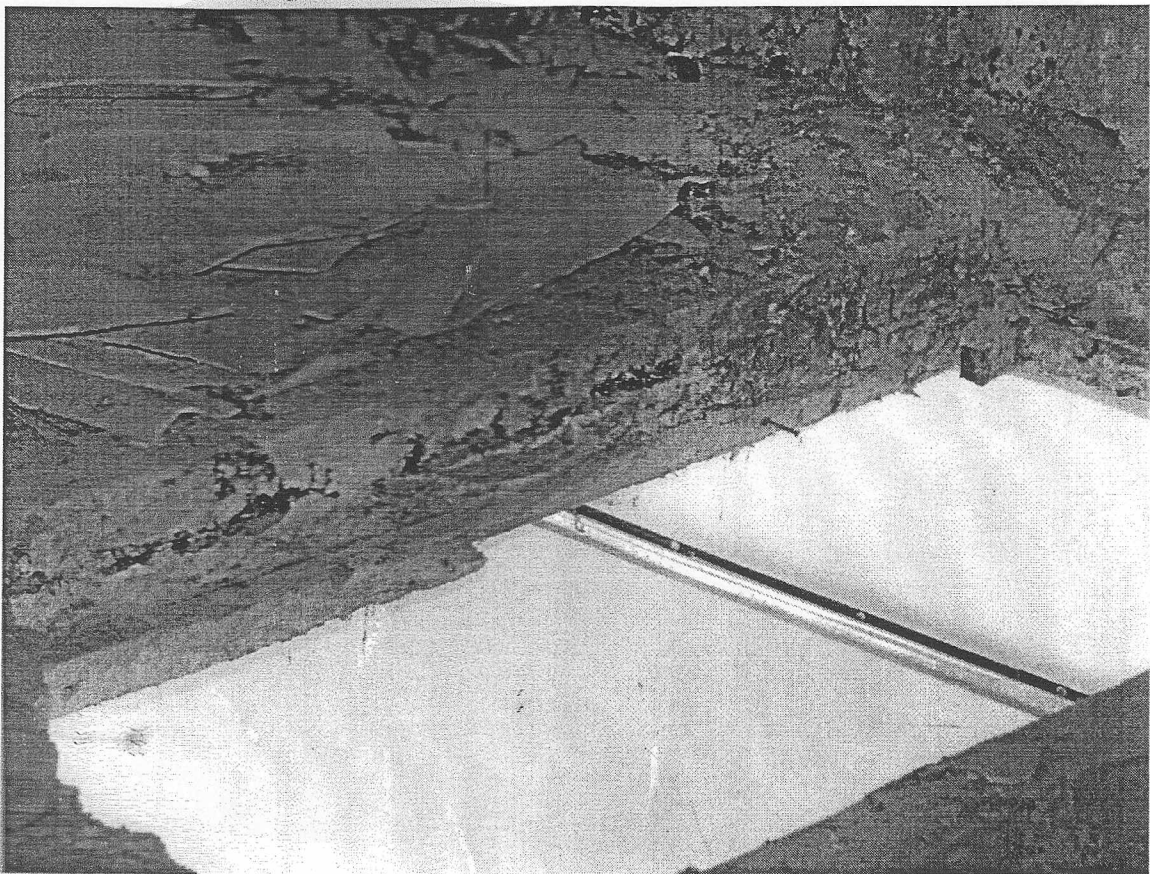
**Anexa nr.9. Zona planseului de pod cu sectorul prăbușit (vederea din pod)**

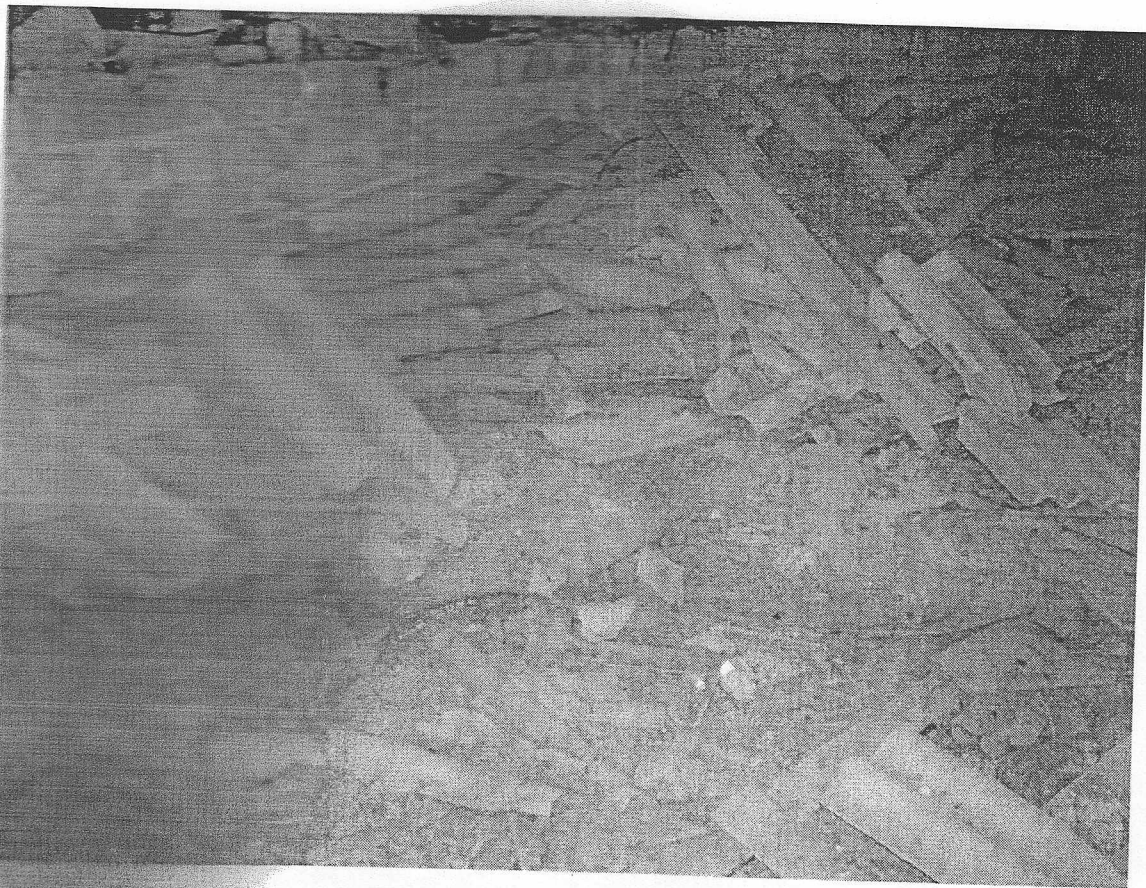
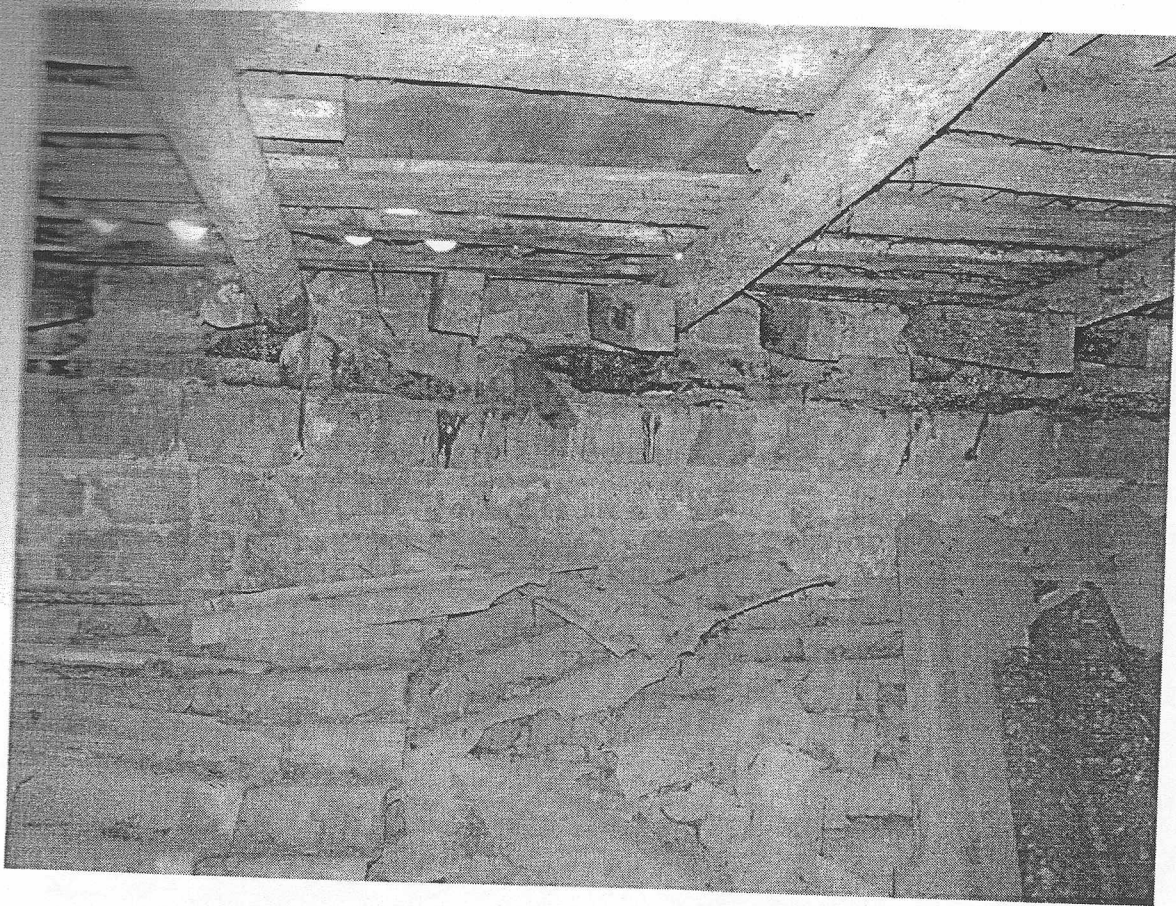
**Anexa nr.10. Depozitarea deșeurilor de la vechea învelitoare**

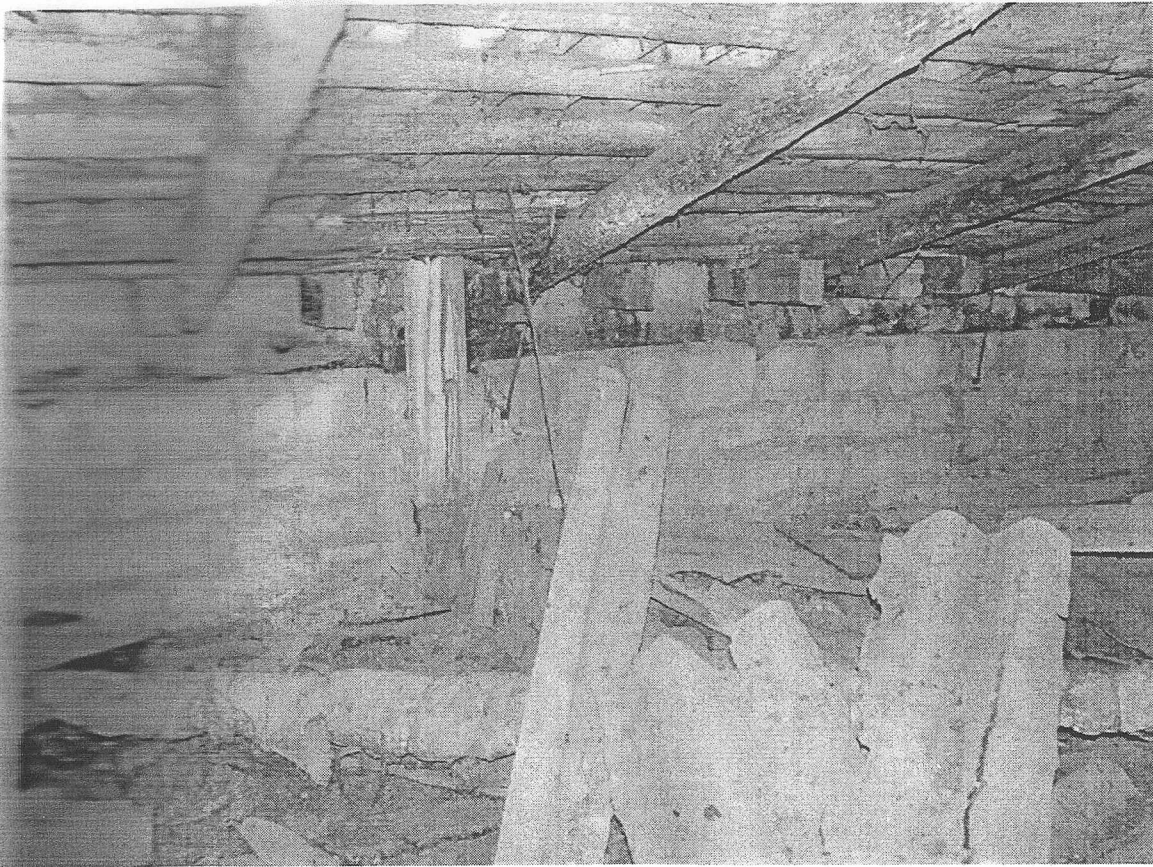
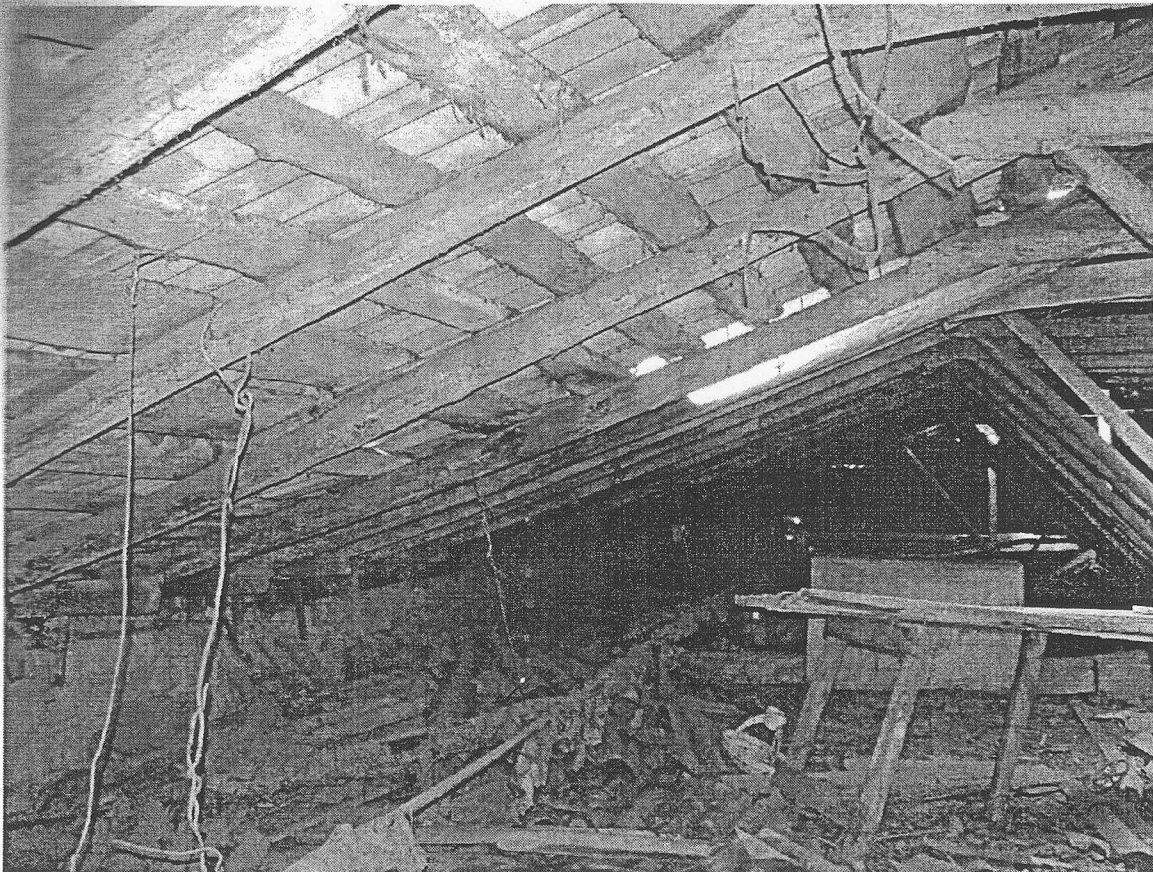
**Anexa nr.11. Căpriorii de lemn încovoiati (deformați)**

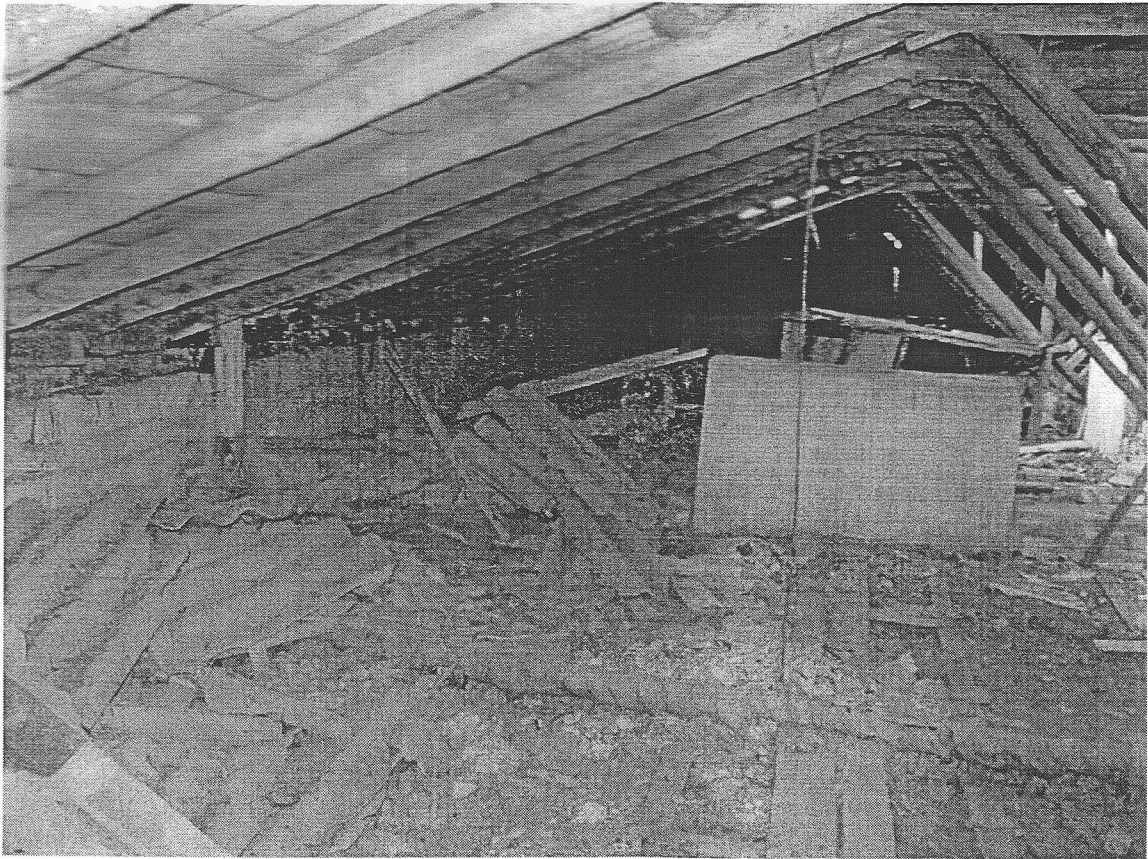
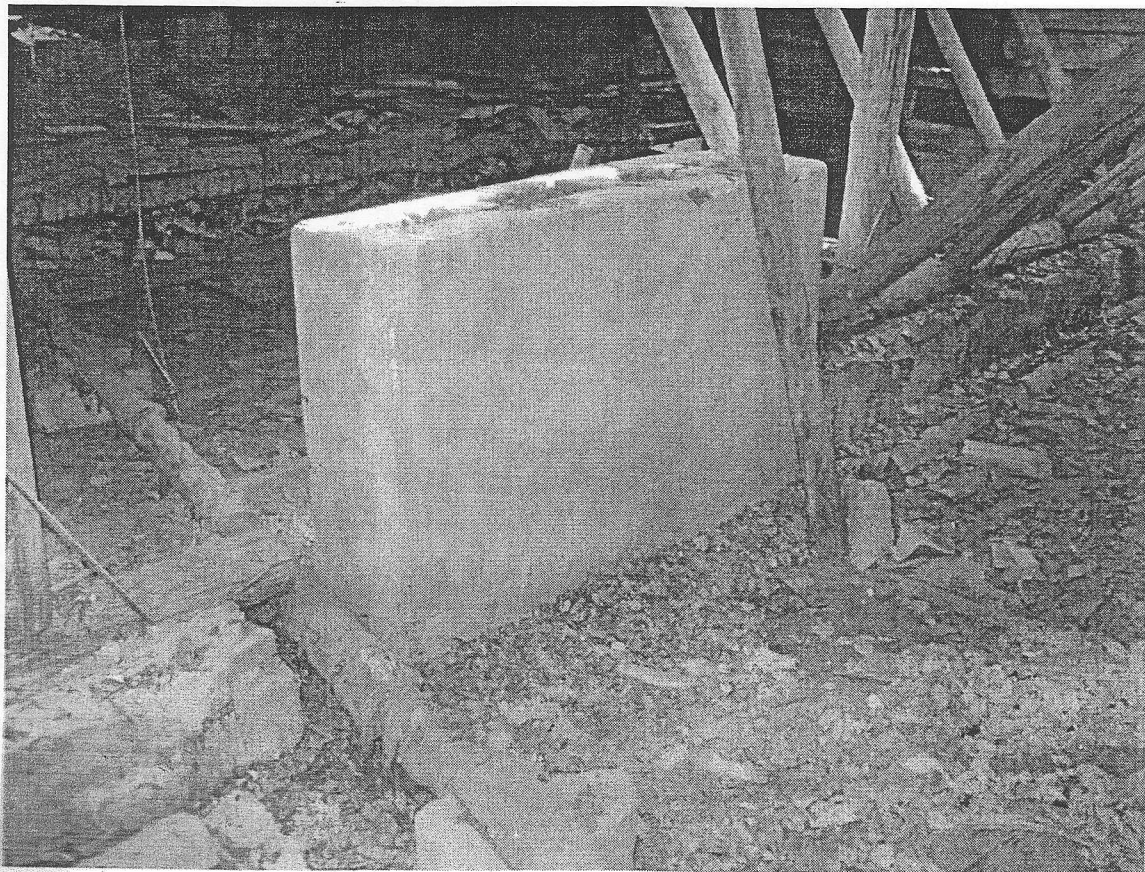
8. Sistemul de ventilare este blocat în spațiul de pod și practic nu funcționează.

**Anexa nr.12. Blocurile de ventilare blocate în spațiul de pód**

- extinderea canalelor de ventilare cu ieșirea deasupra structurii învelitorii noi, conform cerințelor normative în construcții în vigoare;

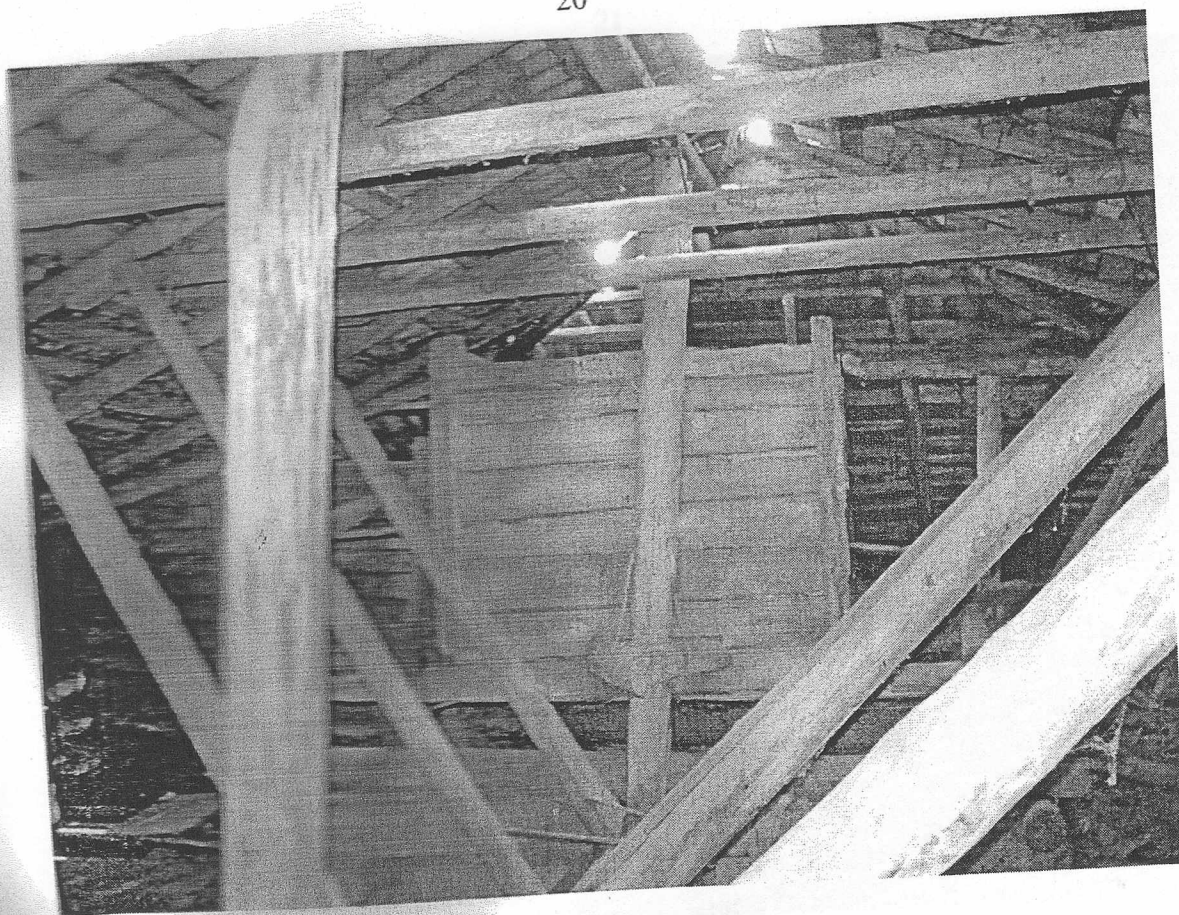
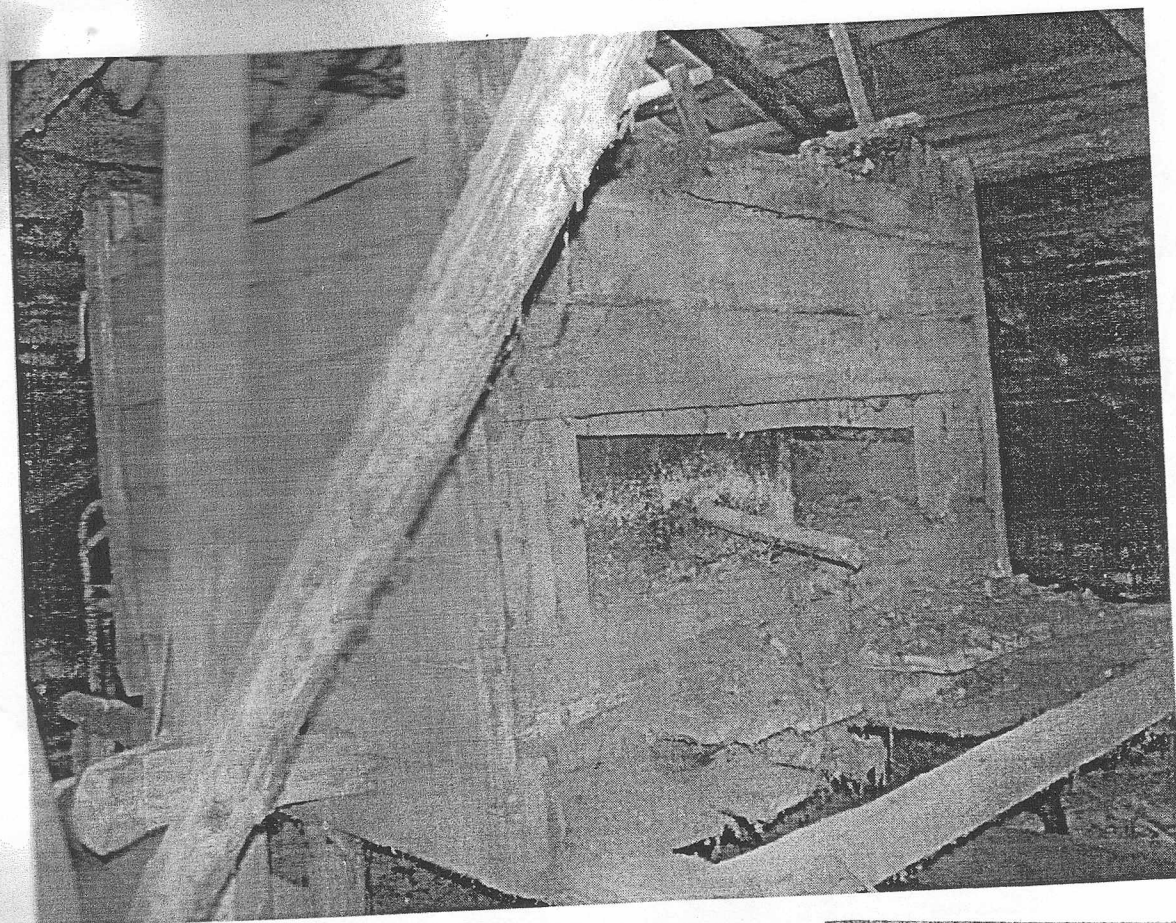
**Anexa nr.13. Amplasarea bazinului în spațiul de pod**
