## RAPORT DE EXPERTIZĂ nr.9265-09-18/T

cu privire la starea tehnică a clădirii *lit.A* a Liceului Teoretic "Ștefan cel Mare"  
din str. Ostrovschii, 17, mun. Bălți în urma prăbușirii unei porțiuni a  
planșeului de pod

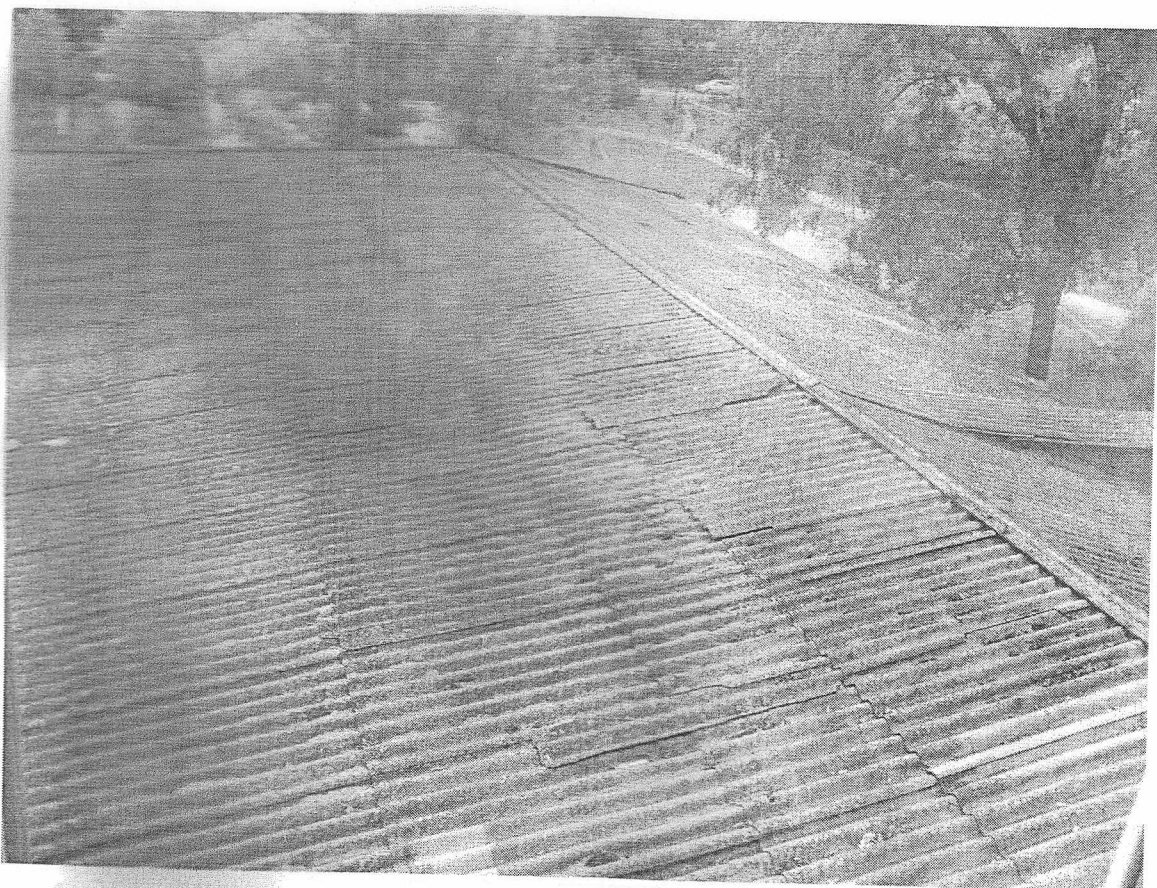
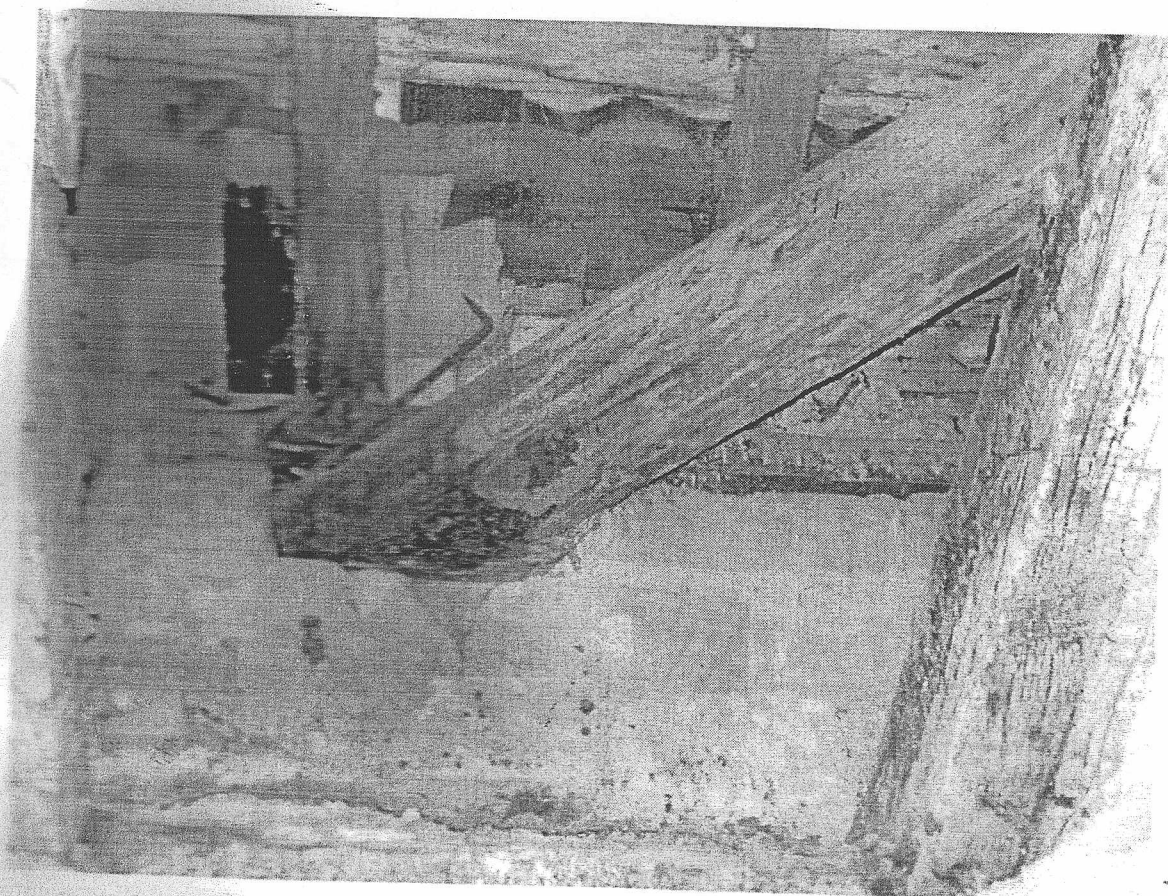
**Anexa nr.14. Starea tehnică a învelitorii și structurii de lemn**
