# RAPORT DE EXPERTIZĂ TEHNICĂ

cu privire la starea tehnică a construcției și  
posibilitatea efectuării lucrărilor de reparație,  
reabilitare și modernizare a bunului imobil cu  
nr. cadastral 5501213.174.01 r-nul Ialoveni, or.  
Ialoveni str. Chilia, 2/b

Raportul de expertiză tehnică cu privire la starea tehnică a construcției și posibilitatea efectuării lucrărilor de reparație, reabilitare și modernizare a bunului imobil cu nr. cadastral 5501213.174.01 r-nul Ialoveni, or. Ialoveni str. Chilia, 2/b este înregistrat în Registrul rapoartelor de expertiză tehnică a construcțiilor cu Nr. 35/03-2026-ET.

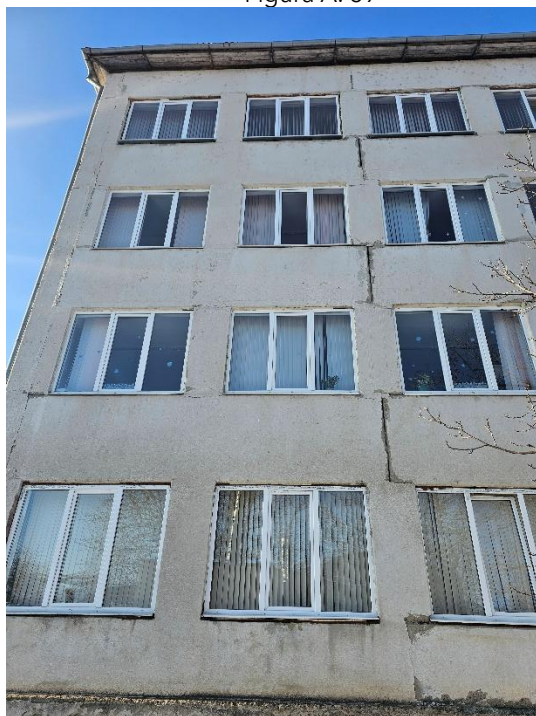
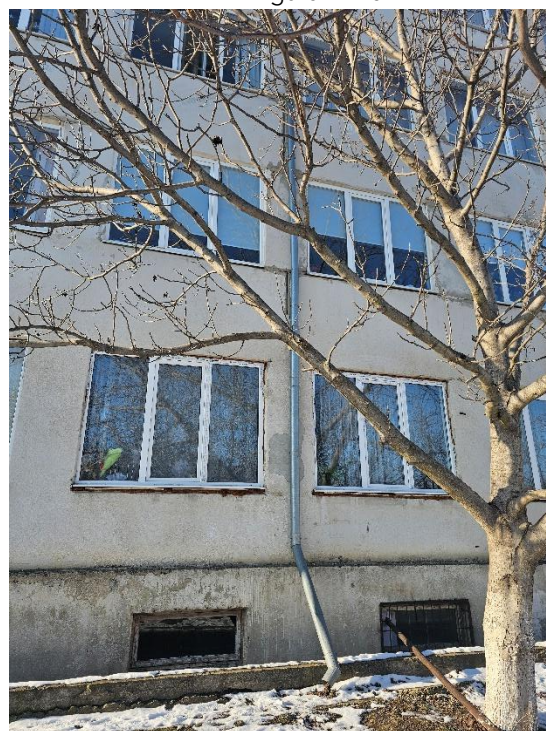
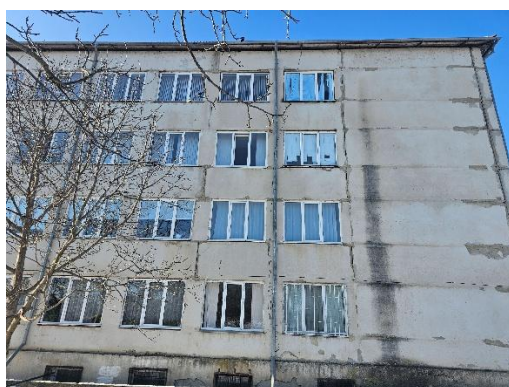
- 2.2.10 Panourile exterioare de perete care închid clădirea și sunt montate pe carcasa din beton armat se află, în general, într-o stare parțial satisfăcătoare. Deficiența principală este reprezentată de rosturile dintre panouri, executate din mortar pe bază de var și nisip, care, în timp, sub acțiunea factorilor climatici, s-au degradat și și-au pierdut local etanșeitatea. În consecință, prin aceste rosturi se produce pătrunderea apei și a aerului rece, cu efecte negative asupra comportării higrotermice a anvelopei. Totodată, nu se poate exclude afectarea locală a pieselor și nodurilor de îmbinare ascunse, chiar dacă acestea nu sunt direct vizibile la examinarea vizuală. Vezi fig. A.40-A.43.

- 2.3.11 Pentru rosturile dintre panourile prefabricate exterioare se recomandă elaborarea, în cadrul aceluiași proiect de reabilitare a anvelopei și de remediere a infiltrațiilor, a unui detaliu unitar de reabilitare și etanșare a rosturilor verticale și orizontale. Rosturile existente se vor desface integral în sectoarele degradate, până la material sănătos și aderent, pe o adâncime care să permită refacerea completă a pachetului de etanșare, dar nu mai mică de 30-50 mm față de fața exterioară a panourilor. Mortarul friabil și neaderent se va îndepărta complet, suprafețele se vor curăța prin periere și suflare cu aer comprimat, iar piesele metalice vizibile din zona îmbinărilor, dacă apar, se vor curăța și proteja anticoroziv.

- 2.3.12 Refacerea rosturilor dintre panouri nu se recomandă doar prin umplere rigidă cu mortar obișnuit pe toată grosimea vizibilă. Soluția recomandată constă în refacerea stratului suport mineral cu mortar de ciment-nisip M100-M150, cu adaos hidroful și aderență îmbunătățită, aplicat numai în zona necesară de regularizare și închidere minerală, iar la exterior realizarea obligatorie a unui strat de etanșare elastică. În acest scop, în rost se va monta un șnur de fund din polietilenă celulară cu celule închise, dimensionat conform lățimii rostului, după care se va aplica un mastic elastic poliuretanic / tiocolic pentru rosturi exterioare, rezistent la apă, îngheț-dezgheț și radiație solară. În zonele cu rosturi deschise pronunțat sau cu punți termice evidente, pachetul de rost va include și material termoizolant compresibil, compatibil cu detaliul de fațadă.

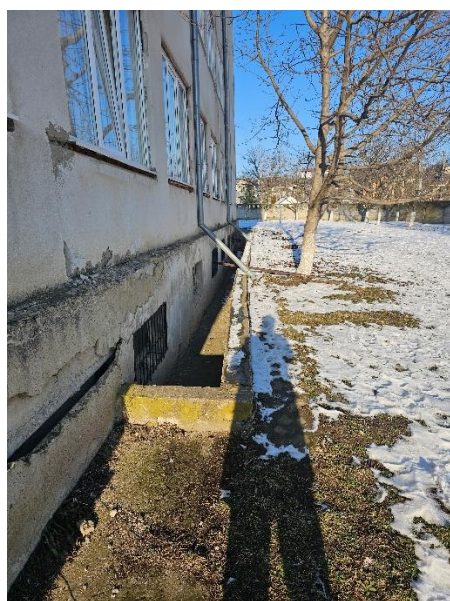
Figura A. 46

- 2.2.8 Ca urmare a umezirii excesive repetate, la nivelul soclului exterior se constată desprinderi, exfolieri și degradări ale tencuielii, mai accentuate în zonele de evacuare a apelor pluviale și în sectoarele unde pereul este deteriorat. Vezi fig. A.46, A.50, A.52 și A.65.

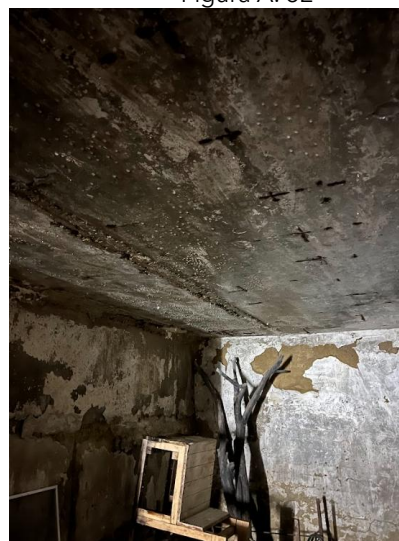
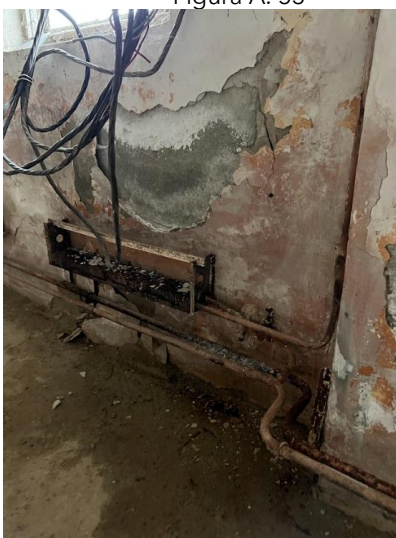
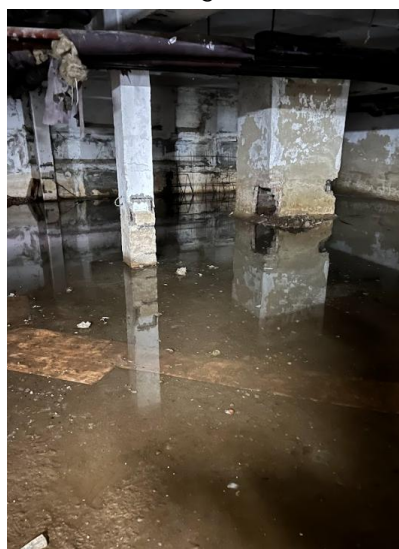
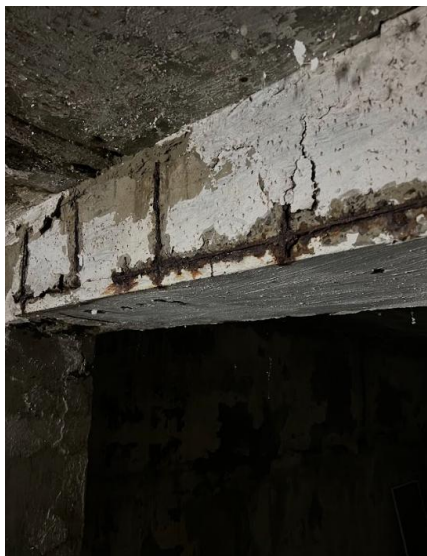
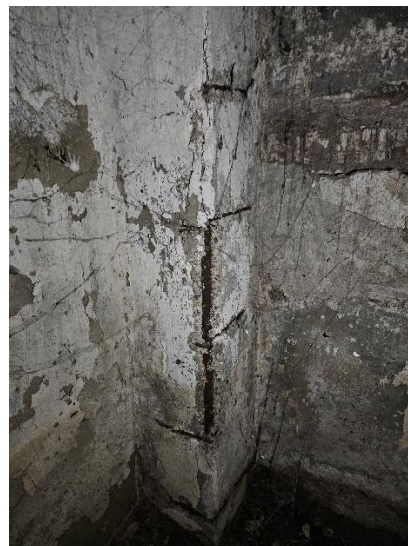
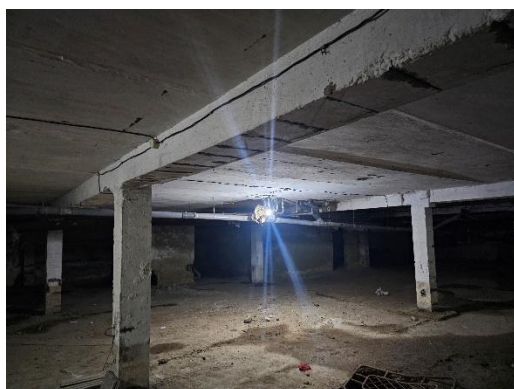
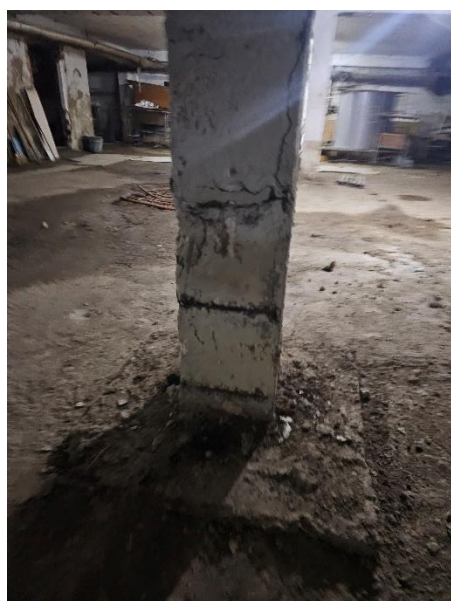
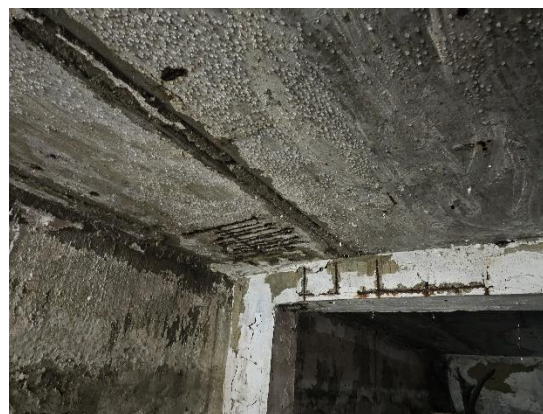
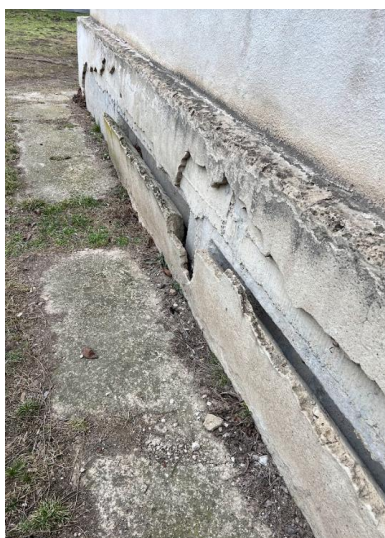
- 2.2.2 În cadrul primei vizite, efectuate la 19.01.2025, în subsolul blocului B s-a constatat un nivel accentuat de umezeală, cu suprafețe umede extinse, microclimat nefavorabil și degradări vizibile ale finisajelor și elementelor structurale. În cadrul celei de-a doua vizite, efectuate la 28.02.2025, același subsol a fost constatat inundat, cu acumulări de apă pe pardoseală și la baza elementelor verticale. Potrivit beneficiarului, astfel de situații se repetă frecvent, ceea ce indică variații sezoniere ale regimului hidrologic local și ale aportului de ape pluviale / subterane în zona infrastructurii. Situația este agravată și de faptul că subsolul blocului B nu este încălzit. În raport cu manifestările constatate, nu rezultă existența unei hidroizolații exterioare funcționale a pereților de subsol sau, după caz, aceasta este compromisă. Constatările menționate sunt ilustrate în fig. A.53-A.64.

- 2.2.4 Ca efect al umezirii excesive și prelungite, la mai multe elemente structurale din subsolul blocului B s-au constatat degradări ale stratului de acoperire cu beton al armăturilor, exfolieri și desprinderi locale de beton, precum și armături aparente aflate în stare de coroziune. Fenomenele respective au fost observate la grinzi, coloane și elemente de planșeu, fiind vizibile în fig. A.53-A.64.

- 2.3.1 Pentru elementele din beton armat afectate din subsolul blocului B, precum și pentru sectoarele degradate din subsolul blocului C, se recomandă elaborarea unui proiect de reparație și consolidare, corelat obligatoriu cu proiectul de remediere a infiltrațiilor, hidroizolare și

- 2.3.2 În conformitate cu prevederile NCM A.09.03:2015, în zonele cu exfolierea betonului de acoperire, fisuri longitudinale pe traseul armăturii, pete de rugină și degradări provocate de umezeală, starea armăturii urmează a fi verificată prin desfaceri locale, cu dezgolirea armăturii în sectoarele cele mai afectate, măsurarea diametrului real al barelor și curățarea meticuloasă a acestora de produsele de coroziune până la apariția luciului metalic. În funcție de pierderea reală a secțiunii armăturii, de starea stratului de protecție și de rezultatele calculelor de verificare, proiectantul va stabili măsurile de reparație și, după caz, de consolidare a elementelor.

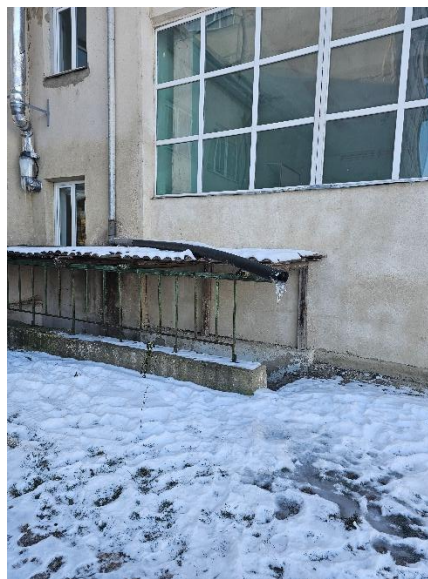
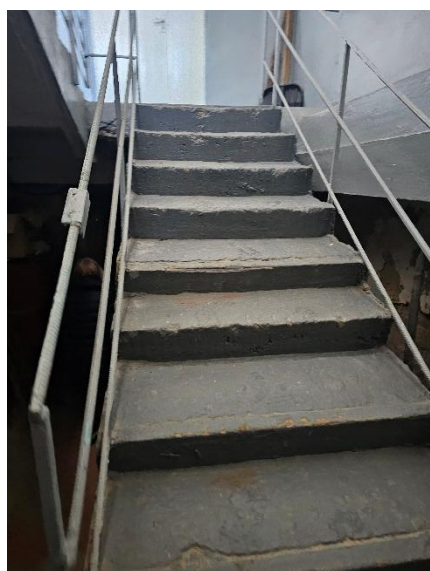
- 2.2.5 Scara exterioară de acces spre subsol prezintă tasări și degradări locale, cu afectarea uniformității treptelor și a racordului cu terenul amenajat. Totodată, jgheabul / elementul de evacuare a apelor pluviale este orientat direct către această scară, ceea ce conduce la concentrarea debitelor de apă exact în zona accesului spre subsol și contribuie nemijlocit la umezirea terenului de fundare și la infiltrarea apei în încăperile subterane. Situația este ilustrată în fig. A.73-A.74.

- 2.3.10 Scara exterioară de acces către subsolul blocului B, afectată de tasări și degradări locale, se recomandă a fi desfăcută și refăcută integral pe un strat suport corespunzător, cu compactarea terenului de fundare, eventual strat de fundație din piatră spartă și placă / cuzinet din beton armat. Concomitent, jghebul și traseul de scurgere din vecinătatea scării se vor reconfigura astfel încât apa să nu mai fie dirijată spre trepte și spre gura de acces în subsol. Menținerea configurației actuale este tehnic neadmisibilă, deoarece favorizează direct infiltrarea apei în subsol.
