**ЭКСПЕРТНОЕ ЗАКЛЮЧЕНИЕ Nr.16/24**

по результатам обследования технического состояния основных конст-  
рукций жилого корпуса (блок 2) на территории "Centrul de plasament  
temporar pentru persoane cu dizabilitati (adulte)", расположенного  
по адресу: mun.Balti, str.Veteranilor nr.3/1

Expertii tehnici Al.Chirpii,  
N.Lupusor

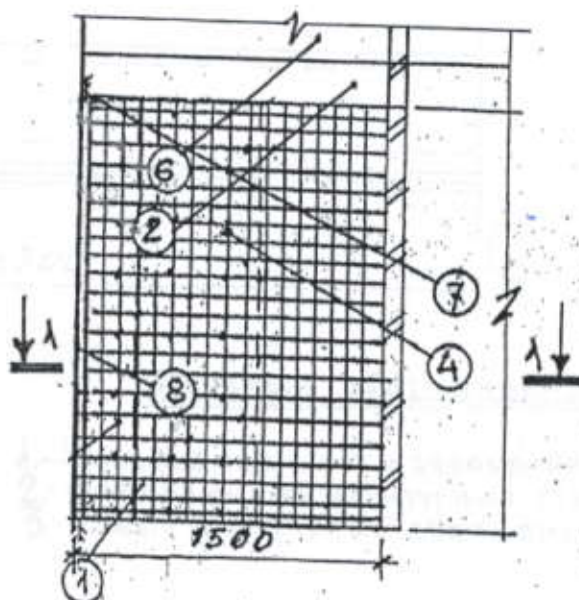
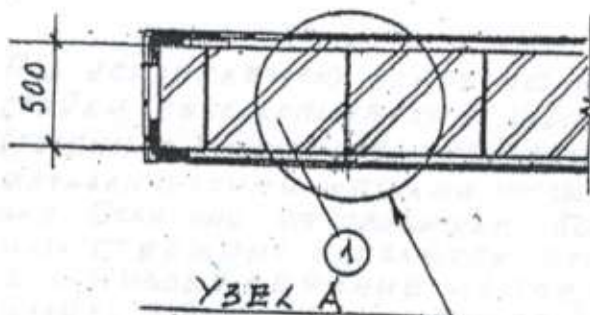
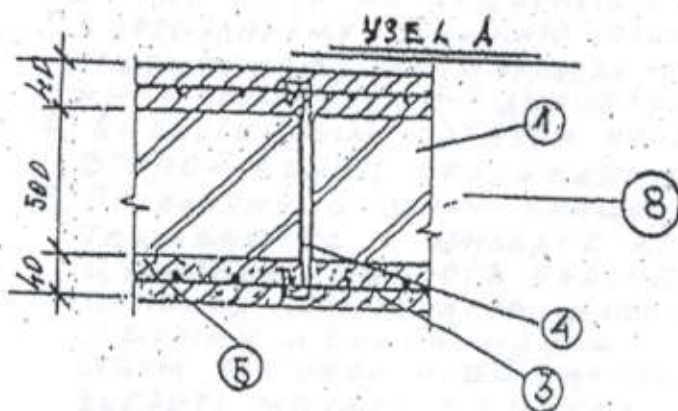
РАЗРЕЗ 1-1

МЕСТОПОЛОЖЕНИЕ  
ПРОСТЕНКА - СМ.  
ЛН СТ. 13 И ФОТО 18

1. ОШТУКАТУРИВАНИЕ простенка производится по арматурной сетке Вр-I  $\Phi$ 4-d6 150x150 мм раствором ЦПР М150 + 5% ПВА;
2. В случае невозможности оштукатуривания простенка с наружной стороны стены из-за наличия пристройки оштукатуривание осуществить с внутренней стороны;
3. Простенок в уровне 2-го этажа оштукатурить по сетке без усиления.

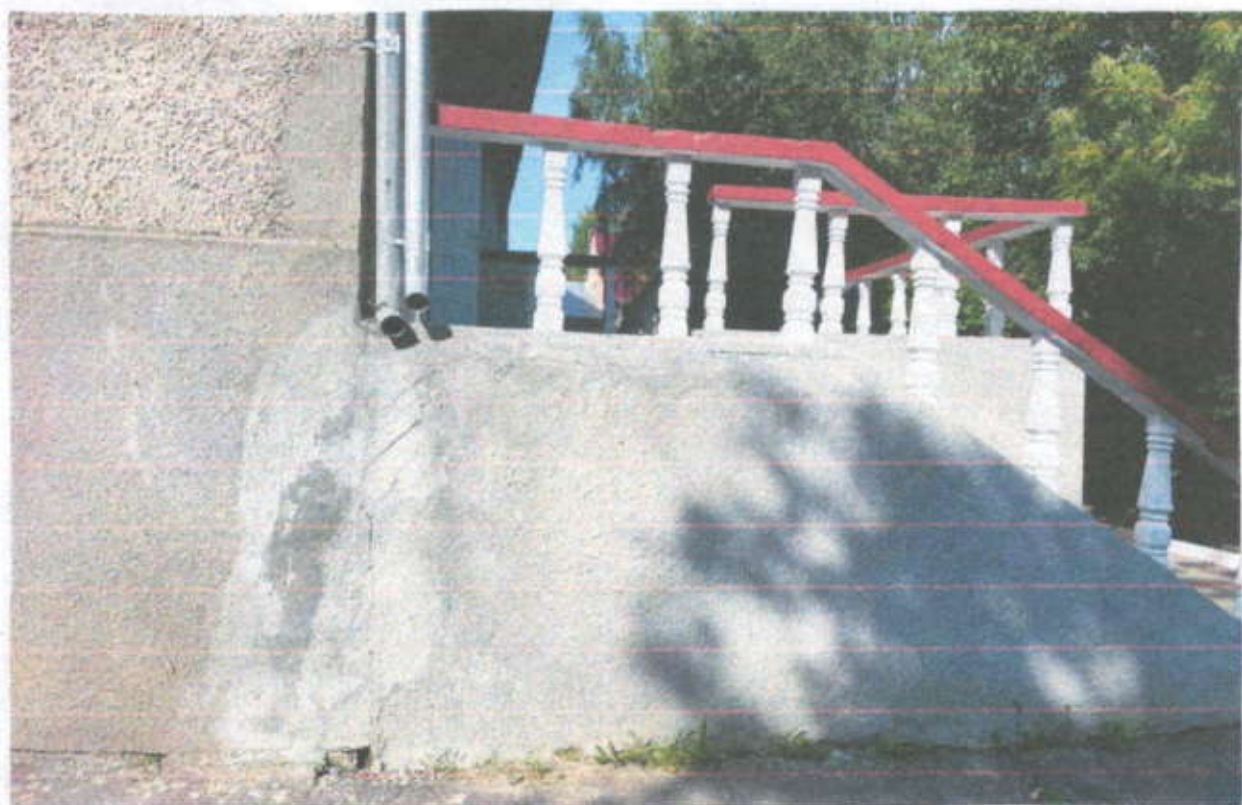
ФОТО 4. ВИД НАРУЖНОЙ ЛЕСТНИЦЫ С ПЛОЩАДКОЙ И  
ПАНДУСОМ, КОТОРАЯ ИМЕЕТ НЕКОТОРОЕ ПРОСЕДАНИЕ

ружная лестничная площадка (см. фото 4), поврежденные трещинами (см. соответственно листы 12 и 13 в приложении), следует отремонтировать инъектированием в трещины полимерцементного раствора состава: 1 часть (цемент) + 2 части (песок) + 10 % процентов мастики ПВА от веса воды затворения;

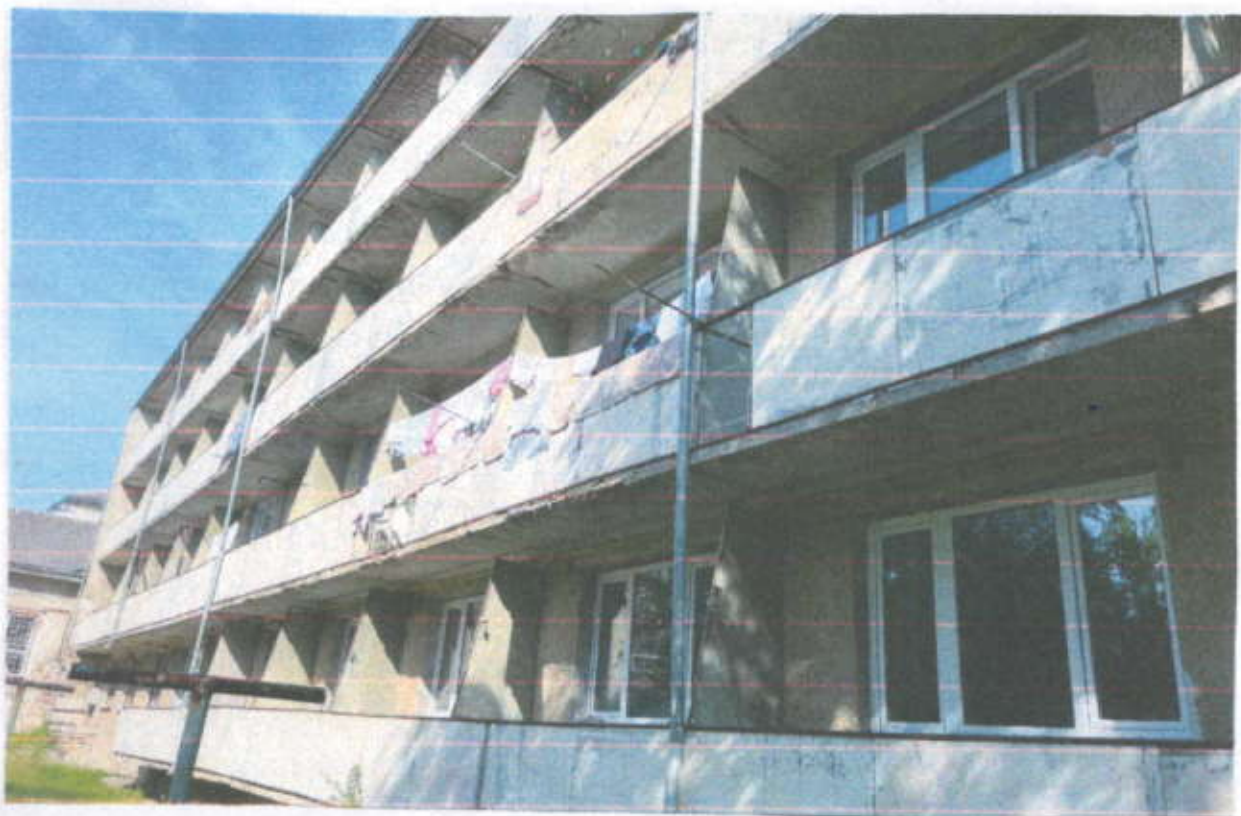
ФОТО 5. ФРАГМЕНТ СТЕНЫ БЛОКА 2 ПО ОСИ Д С  
НЕКОТОРЫМИ ПОБРЕЖАДЕННЫМИ БАЛКОННЫМИ ПЛИТАМИ

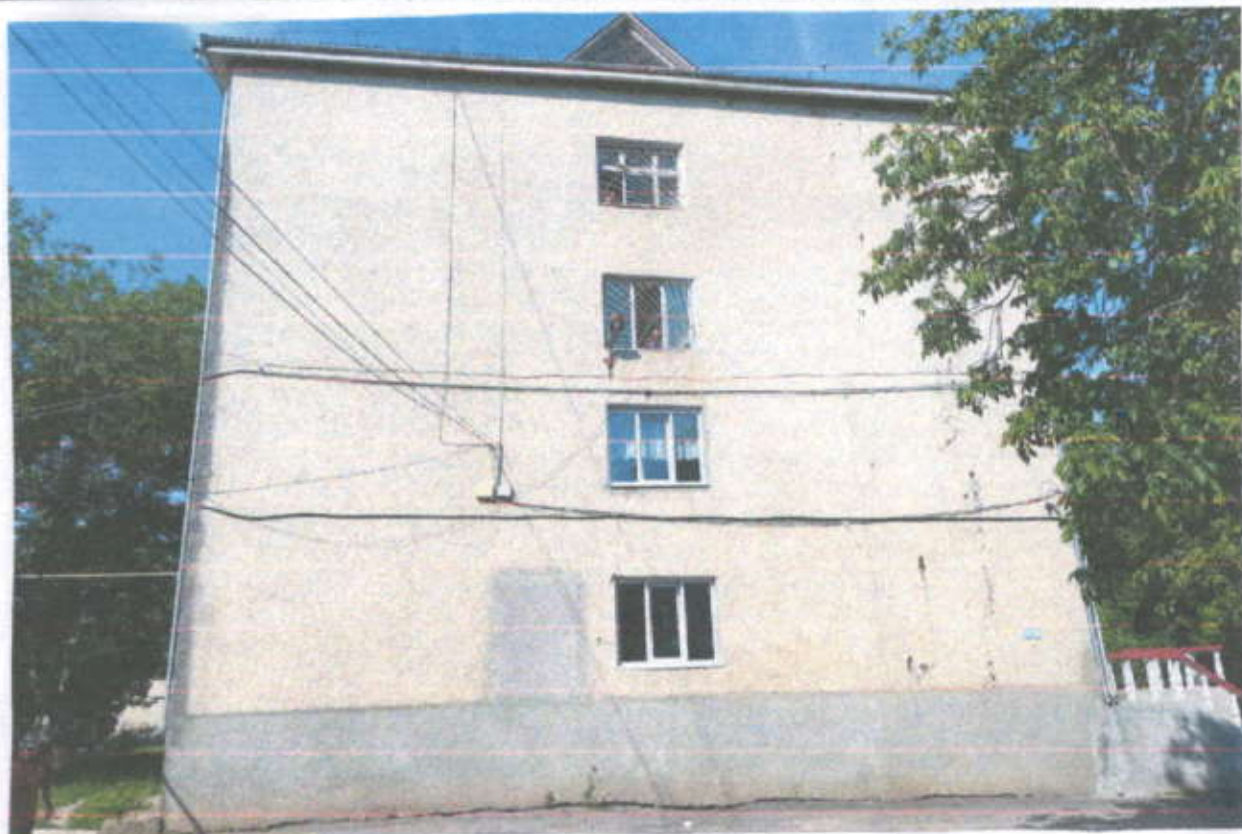
ФОТО 7. ВИД ТОРЦЕВОГО ФАСАДА БЛОКА 2; ОТМОСТКА ПОВСЕМЕСТНО ПРОСЕЛА

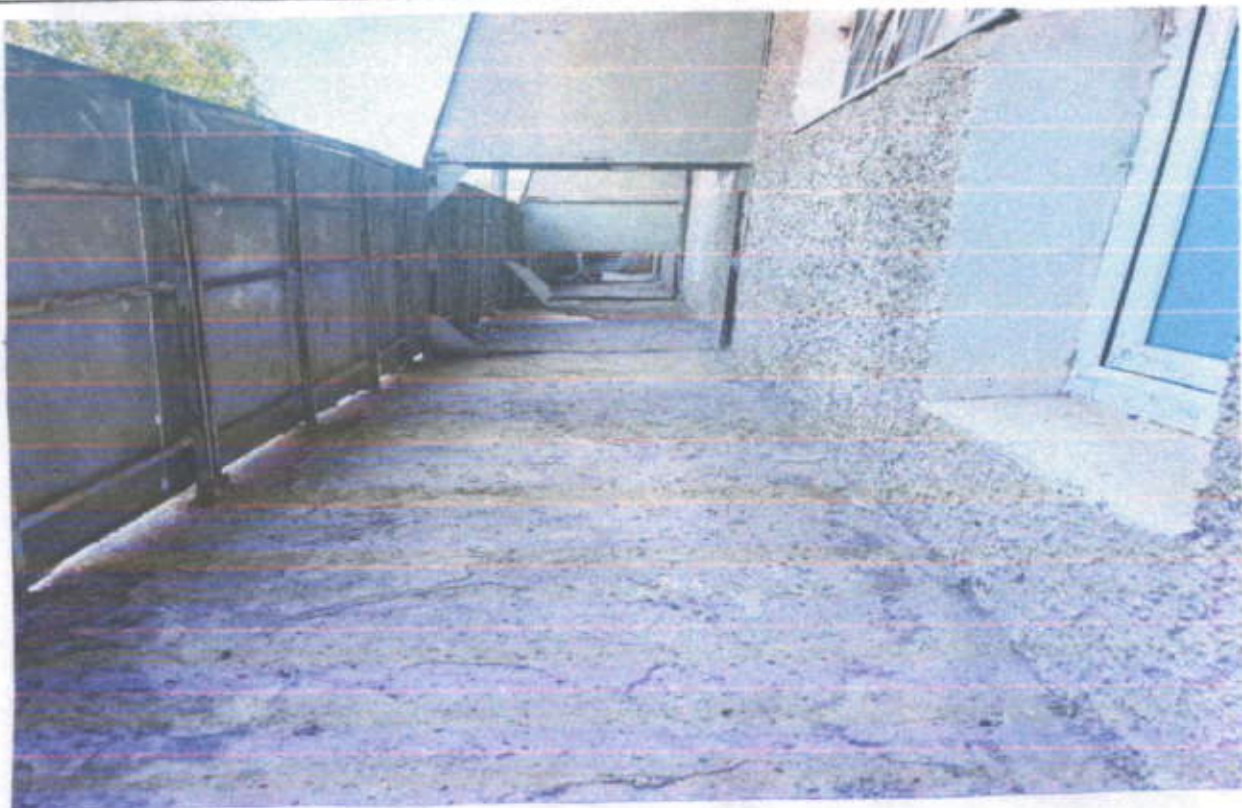
- в целом консольные балконные плиты находятся в удовлетворительном техническом состоянии; рабочая арматура, размещенная в верхней части плит и обеспечивающая их несущую способность, ни в каких зонах не оголена (см. например, фото 11), вследствие чего не подвергалась коррозии. В месте с тем при обследовании выявлена целая группа плит, в которой оказалась оголенной нижняя арматура, заложенная в плитах по конструктивно-технологическим параметрам. Такую арматуру следует очистить от элементов коррозии, прокрасить преобразователем ржавчины и затереть цементно-песчаным раствором марки 100.

ФОТО 11. ТИПОВОЕ СОСТОЯНИЕ ВЕРХНИХ УЧАСТКОВ БАЛКОННЫХ ПЛИТ БЛОКА 2

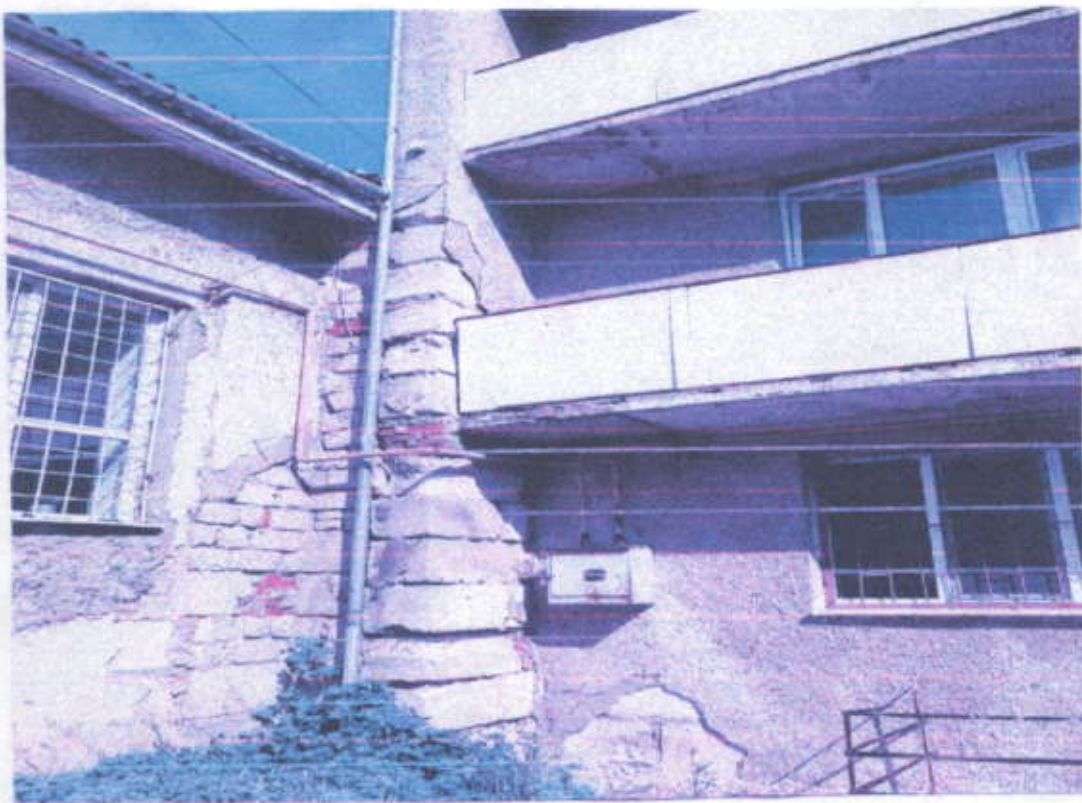
- требуют ремонта цокольные поверхности наружных стен корпуса, в которых штукатурные слои отделились от фундаментных блоков (см. например, фото 2, 17, 25);

ФОТО 17. Вид состояния фрагмента торцевой стены по оси 8 у оси Д блока 2

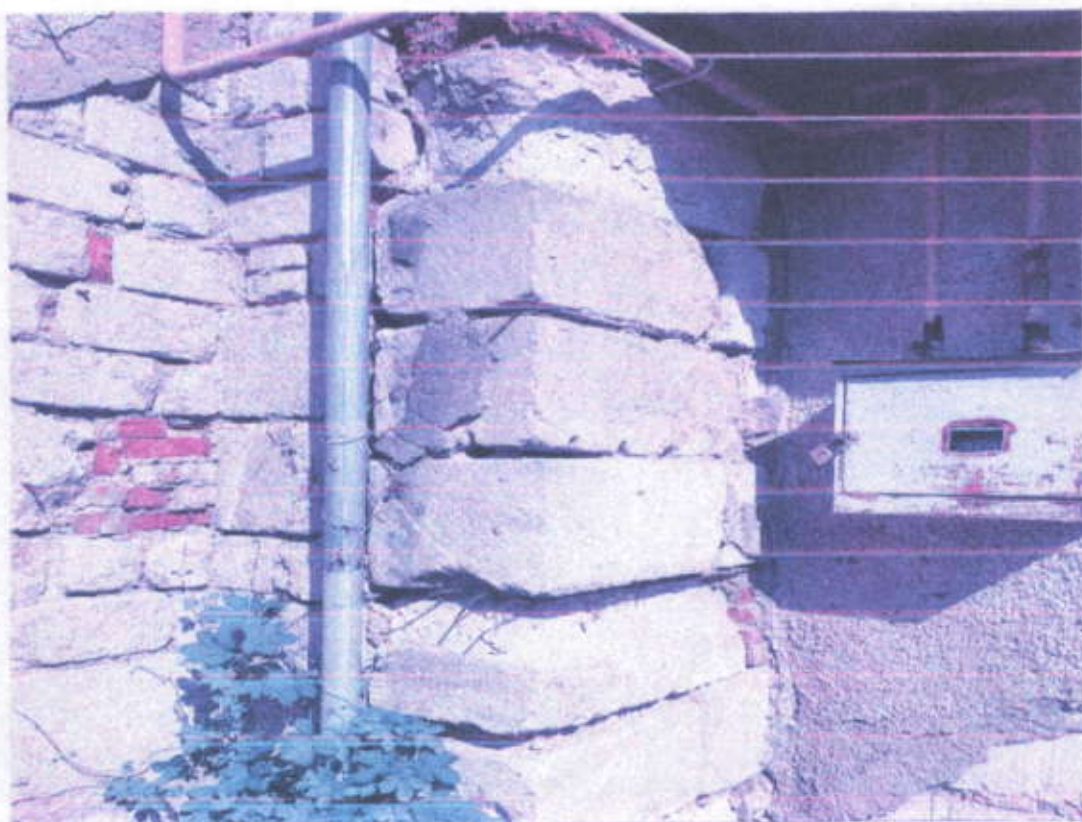
- несущая способность стеновых конструкций здания в целом обеспечивается, за исключением участка стены по оси 8 в уровне партерного этажа, в котором кладка расслоилась из-за выветривания раствора из ее швов (см. фото 17, 18). Данный участок стены должен быть восстановлен (в качестве варианта эксперты приводят рекомендации по

ФОТО 18. Поврежденный участок торцевой стены в уровне партерного этажа рекомендуется усилить по методике, приведенной на листе 17

усилению стены, см. лист 17 в приложении);

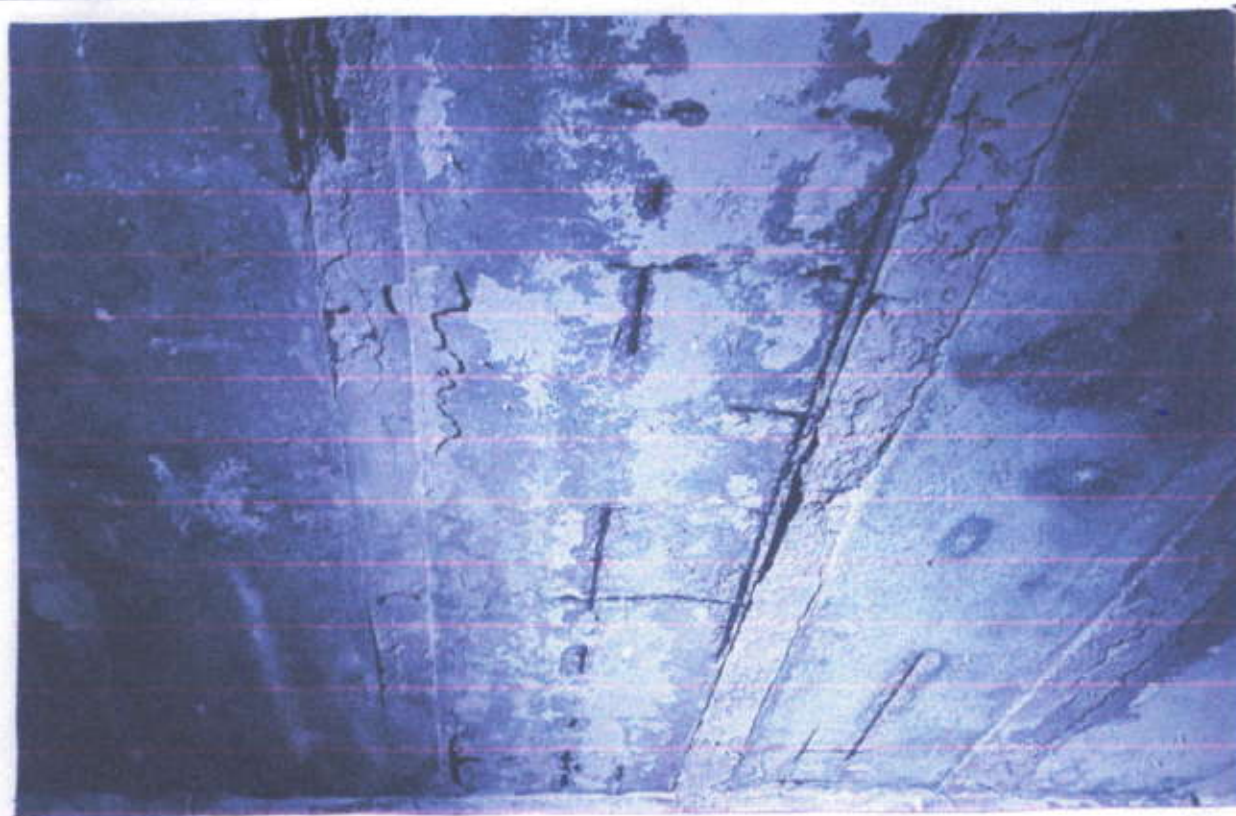
- сборные железобетонные перекрытия в здании над всеми надземными этажами находятся в удовлетворительном состоянии; в отдельных плитах перекрытия над цокольным этажом имеются участки с отслоившимся защитным слоем бетона, в результате чего оголившаяся арматура сильно корродирована (см. фото 19, 20). Такие участки плит следует восстановить посредством наварки на поврежденную арматуру новых арматурных стержней. Методика восстановления несущей способности поврежденных плит приводится на листе 18 приложения;

ФОТО 19. Вид поврежденной коррозией арматуры в одной из плит перекрытия над подвалом

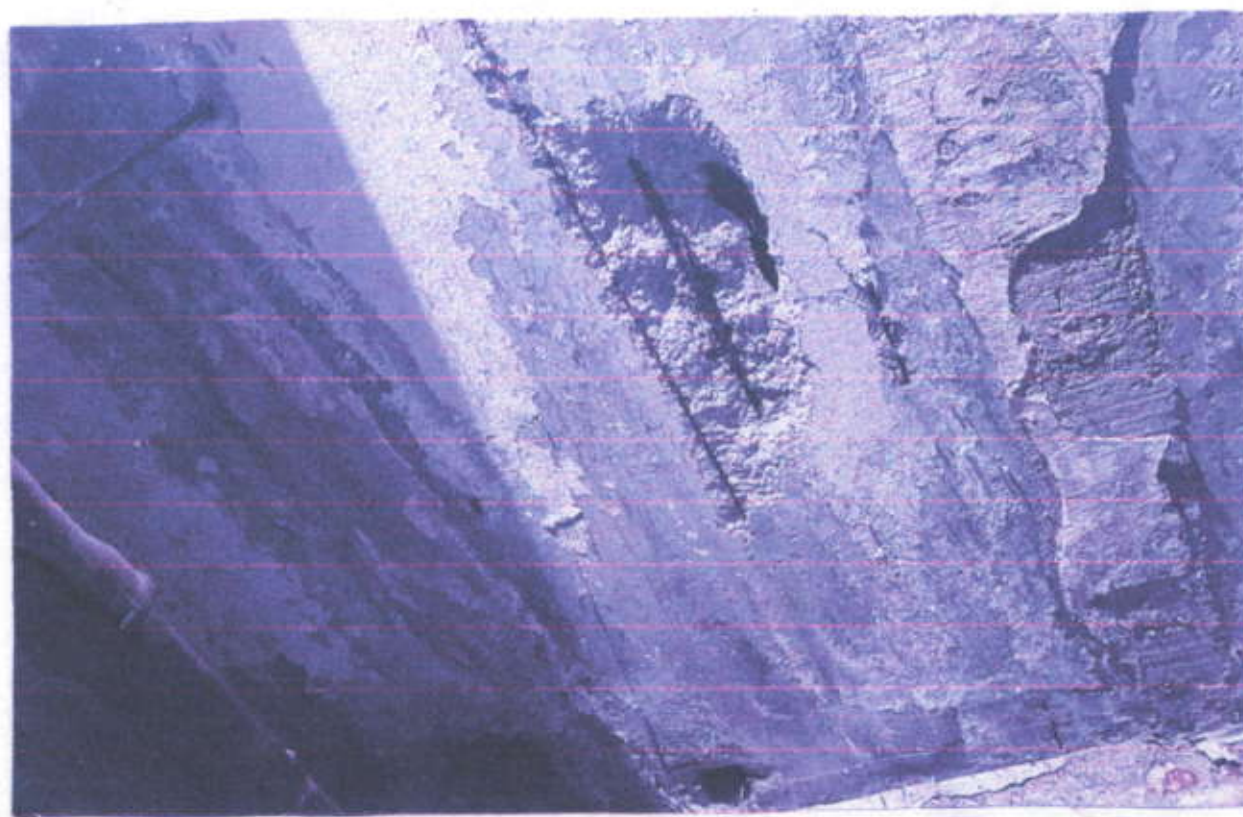
ФОТО 20. То же, на узком участке плиты; рекомендации по восстановлению рабочего сечения плит приводятся на листе 18

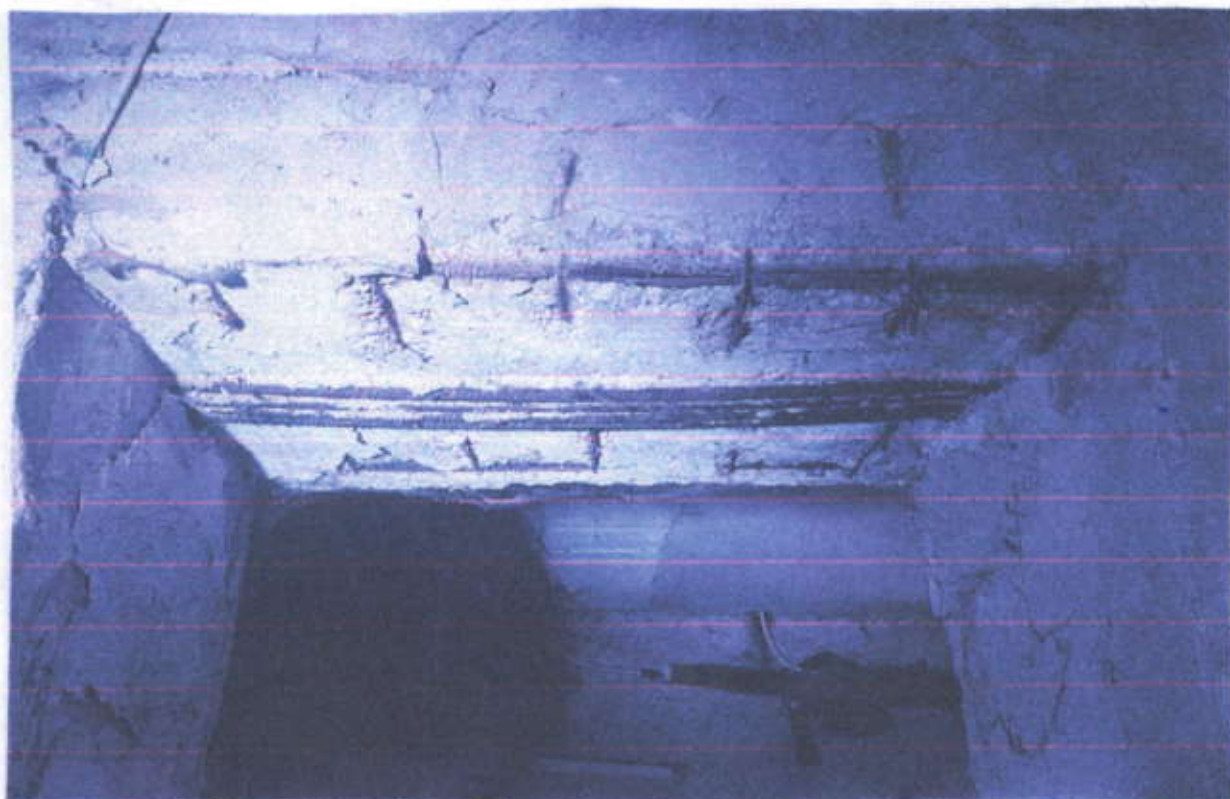
ФОТО 21. В ОТДЕЛЬНЫХ ПЕРЕМЫЧКАХ ПОДВАЛЬНЫХ ПОМЕЩЕНИЙ ОГОЛИВШУЮСЯ АРМАТУРУ СЛЕДУЕТ ОЧИСТИТЬ ОТ КОРРОЗИИ И ОШТУКАТУРИТЬ ПО СЕТКЕ

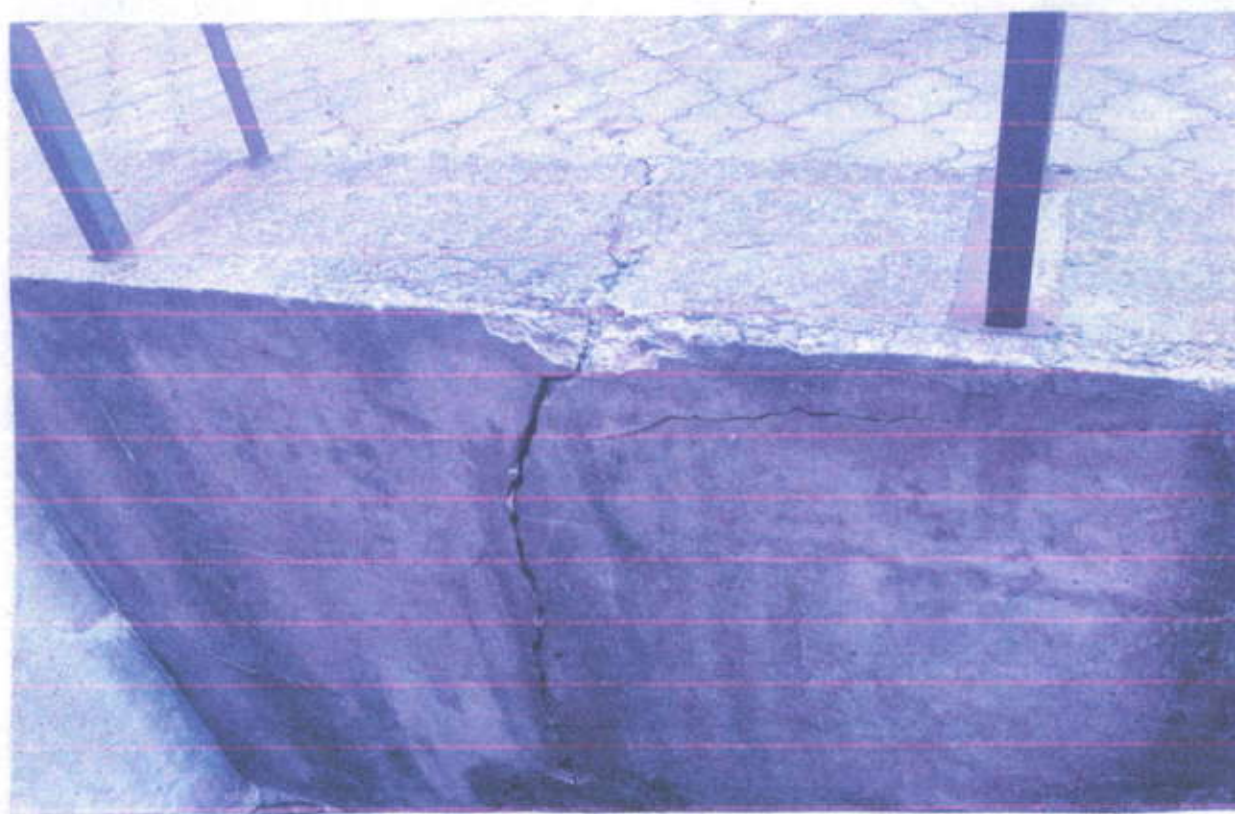
- подпорная стена цокольной лестницы (см. фото 22), а также на-

ФОТО 22. ВИД ОСАДОЧНОЙ ТРЕЩИНЫ В ПОДПОРНОЙ СТЕНКЕ ВХОДА В ПОДВАЛ /СМ. ЛИСТ 12/; ПОДЛЕЖИТ ЗАДЕЛКЕ ПОЛИМЕР ЦЕМЕНТНЫМ РАСТВОРОМ

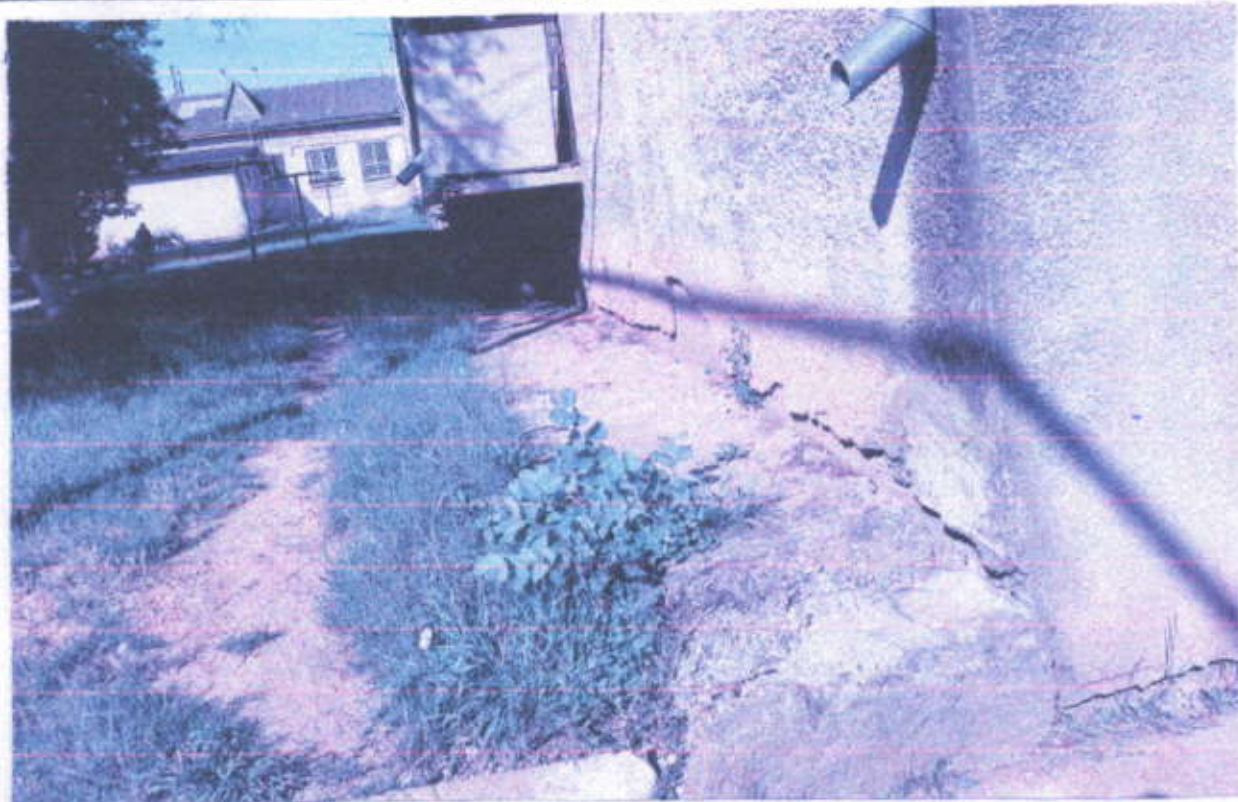
- на многих участках по периметру корпуса отмостка просела, растрескалась, расслоилась (см. фото 23, 24, 26), отошла от стен здания, в результате чего не выполняет функции по гидроизоляции фундаментов и стен здания; рекомендуется отмостку полностью, либо участками выполнить заново по методике, приведенной на листе 19 приложения;

ФОТО 23. Вид просевшей отмости у стены блока 2 по продольной оси Д

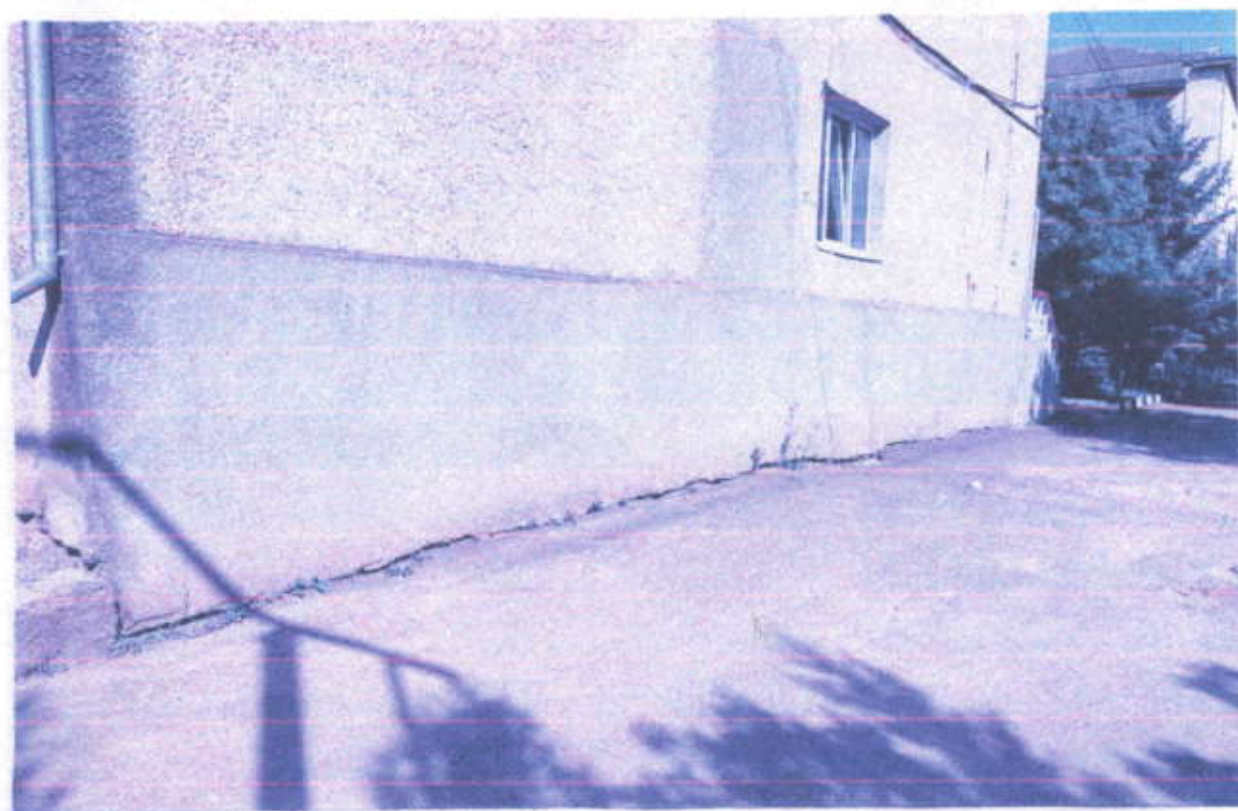
ФОТО 24. То же, по поперечной оси А. Рекомендуется повсеместно отмостку вскрыть, уплотнить и восстановить /возможно по методике, приведенной на листе 19/

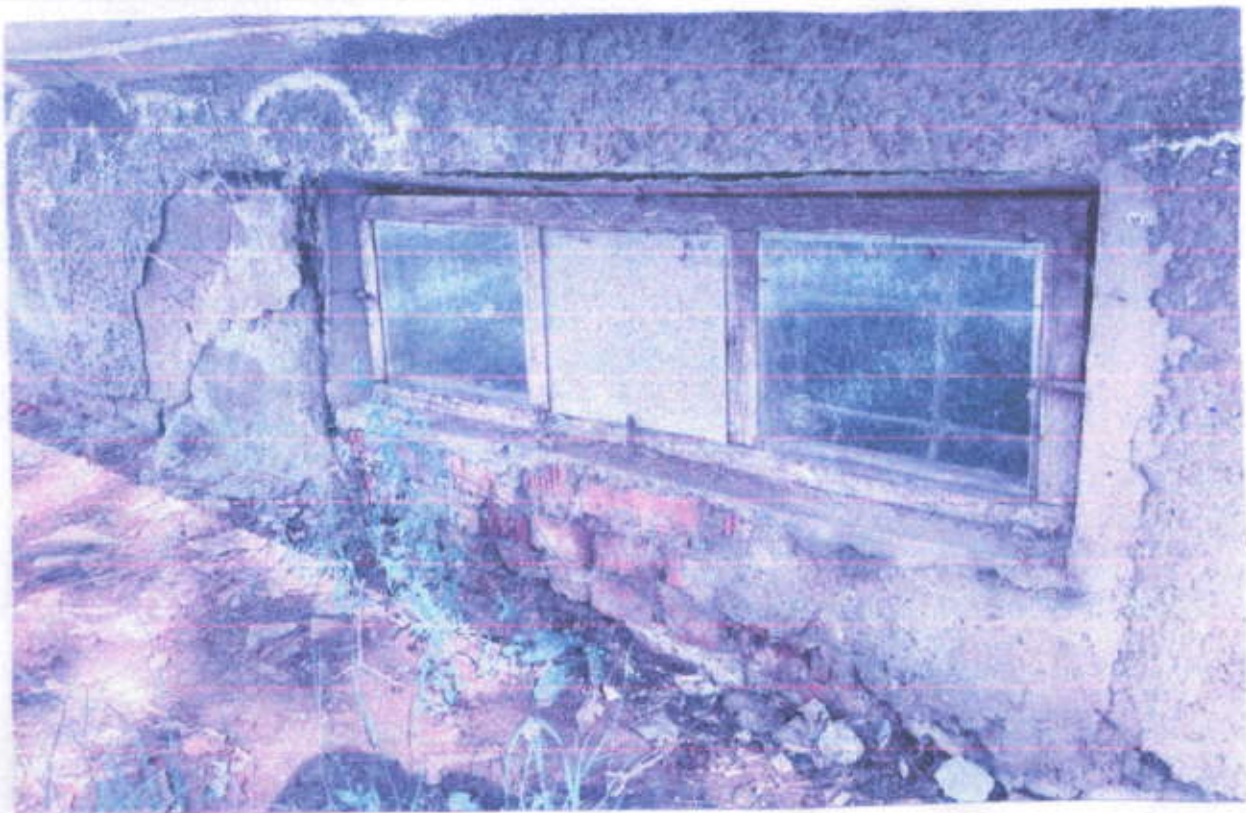
ФОТО 25. ОЧИСТИТЬ ЦОКОЛЬ ЗДАНИЯ ОТ ОТСЛАНВЯЮЩЕЙСЯ ШТУКАТУРКИ И ВОССТАНОВИТЬ ЗАНОВО ПО АРМАТУРНОЙ СЕТКЕ

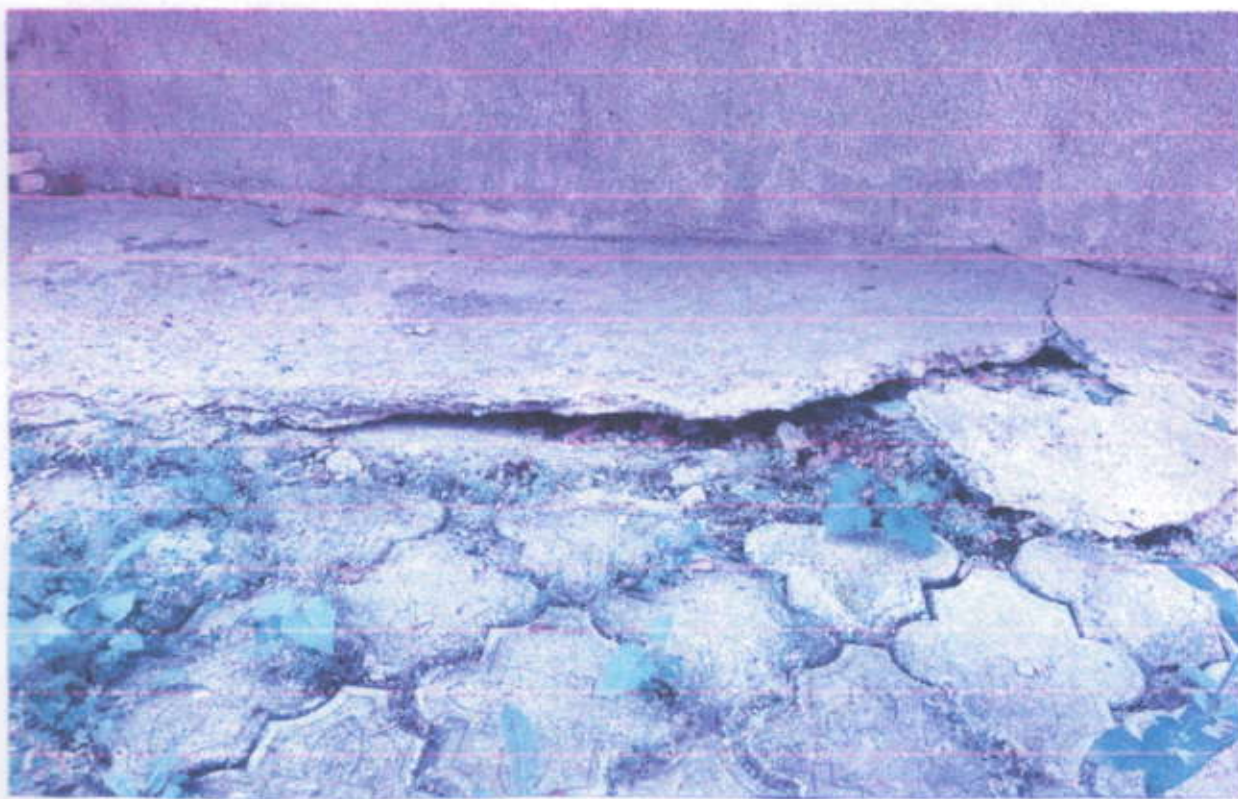
ФОТО 26. УДАЛИТЬ СУЩЕСТВУЮЩУЮ БЕТОННУЮ ОТМОСТКУ ПО ПРОСЕВШЕМУСЯ ОСНОВАНИЮ И ВЫПОЛНИТЬ ЗАНОВО /СМ. ФОТО 24/

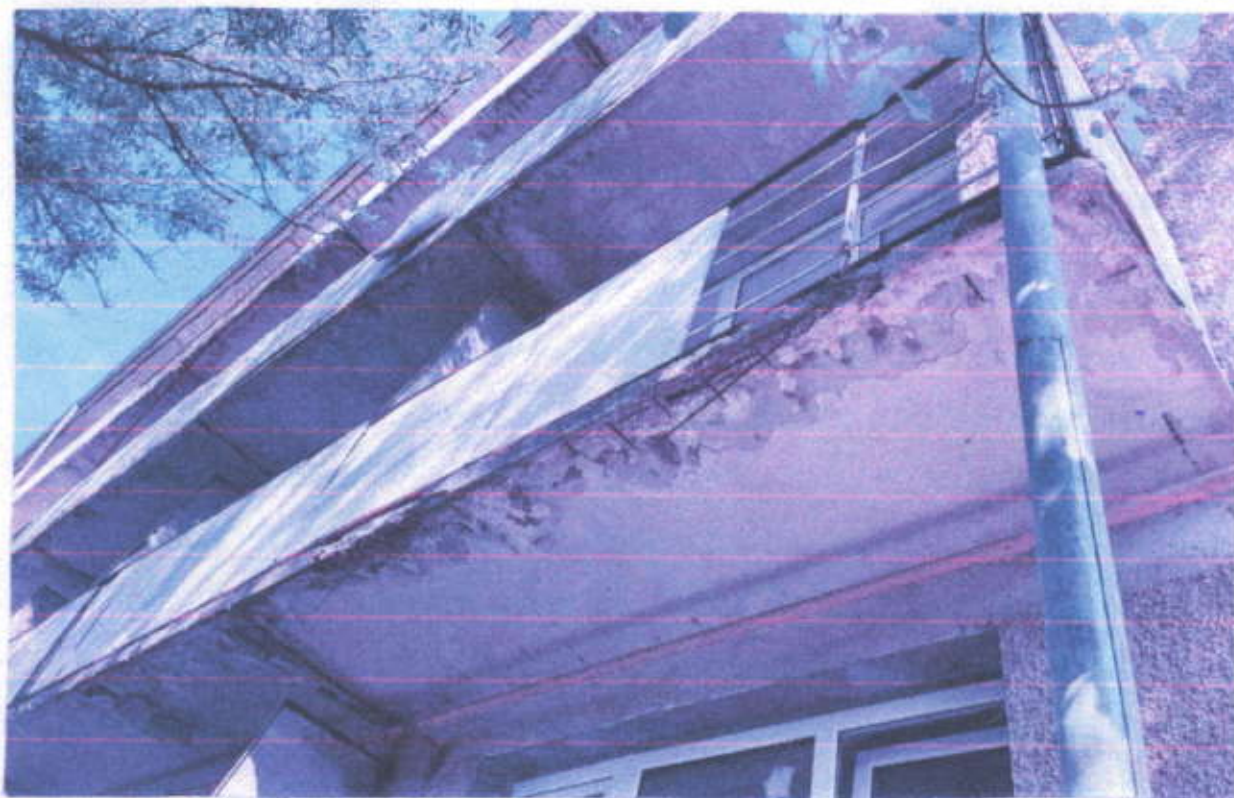
ФОТО 27. В БАЛКОННЫХ ПЛИТАХ ОГОЛИВШУЮСЯ НИЖ-  
НЮЮ АРМАТУРУ ОЧИСТИТЬ ОТ КОРРОЗИИ И ВОСТА-  
НОВИТЬ ЗАЩИТНЫЙ СЛОЙ БЕТОНА

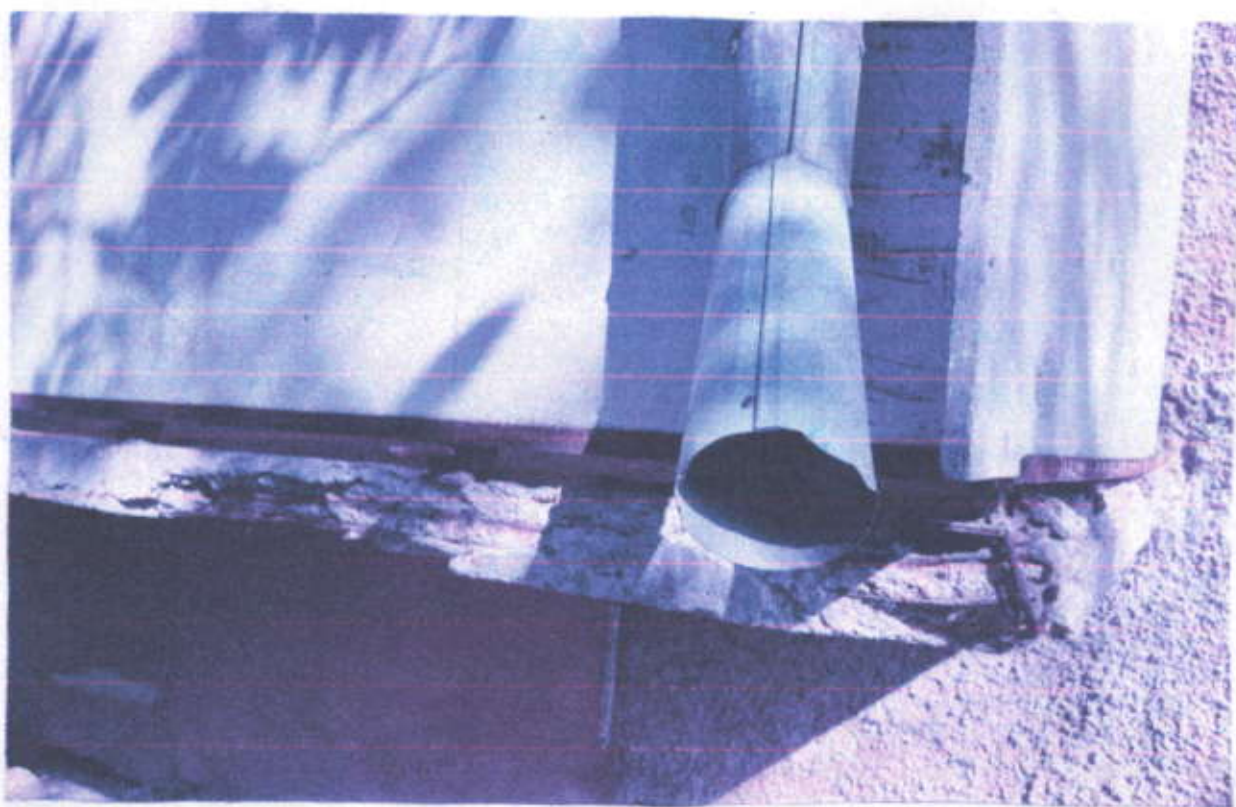
ФОТО 28. ПРОИЗВЕСТИ РЕМОНТ БАЛКОННЫХ ПЛИТ  
С ОГОЛИВШЕЙСЯ АРМАТУРОЙ /СМ. ФОТО 27/

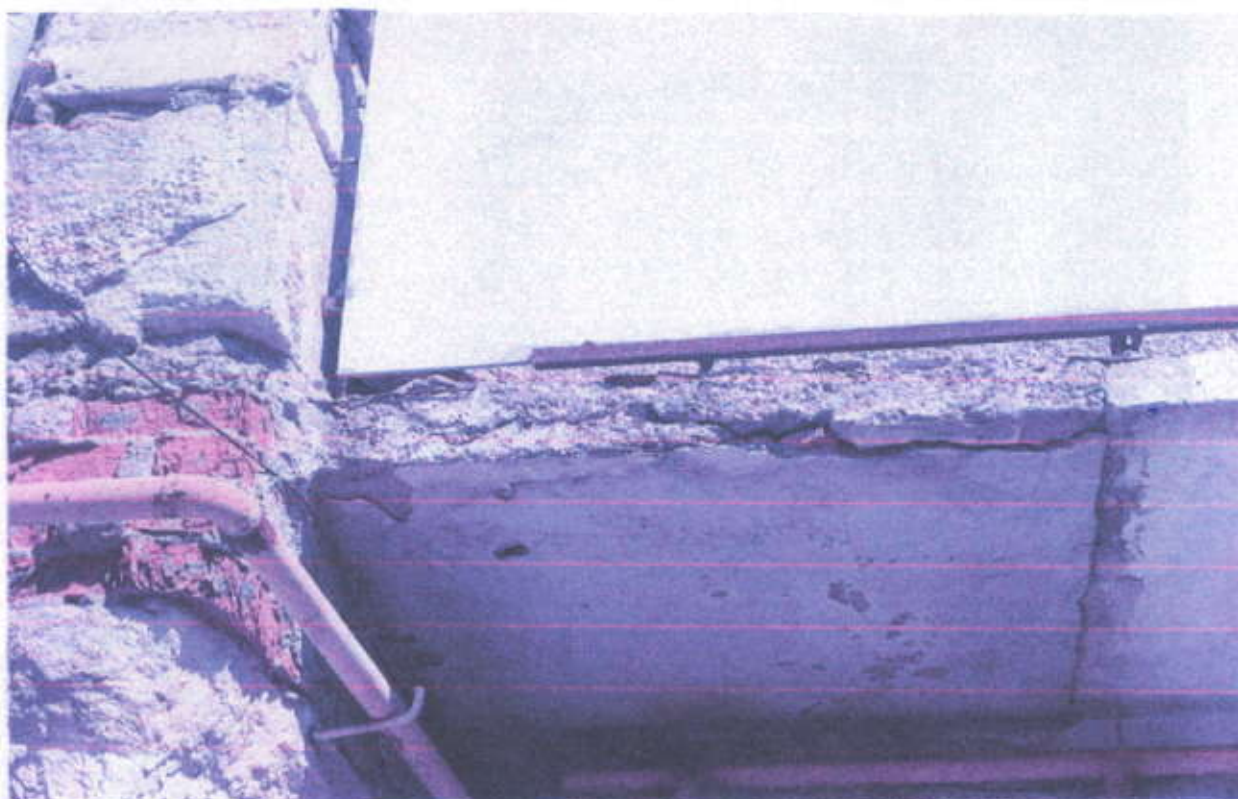
В одной из таких балконных плит имеется широкая раскрытая трещина (см. фото 29). Следует выполнить ремонт данной плиты, для чего отбить растресканный бетон и обетонировать поврежденный участок плиты заново в точной опалубке по предварительно прикрепленной арматурной сетке.

ФОТО 29. ПОВРЕЖДЕННЫЕ ТРЕЩИНАМИ КОНЦЕВЫЕ УЧАСТКИ БАЛКОННЫХ ПЛИТ РАСЧИСТЫТЬ ОТ ОТСЛАНВАННОГО БЕТОНА И ВОССТАНОВИТЬ ЗАНОВО ПОЛИМЕРНО-БЕТОННОЙ СМЕСЬЮ В20 В ТОЧНОЙ ОПАЛУБКЕ

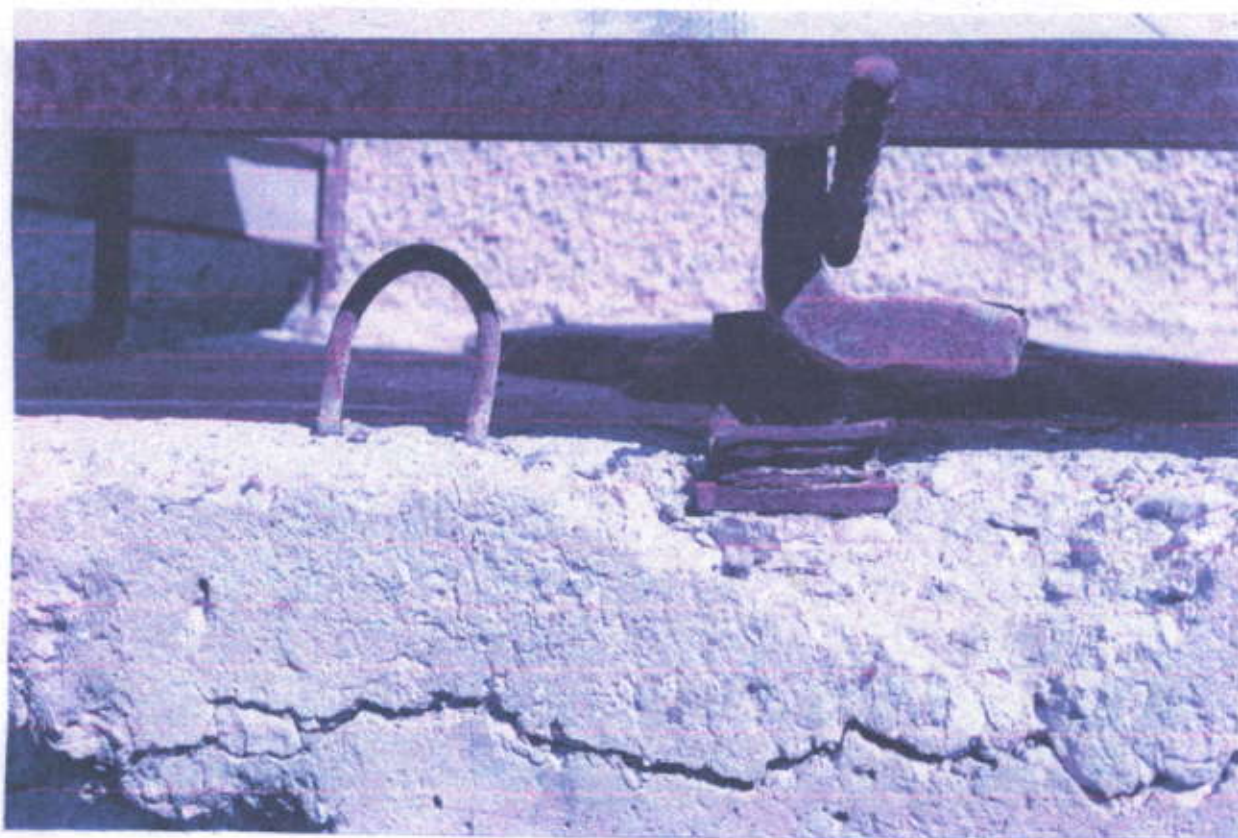
Следует отметить, что ограждение балконов во многих местах требует ремонта из-за сильной коррозии закладных деталей (см. например, фото 30). Участками такое ограждение следует заменить (по проекту);

ФОТО 30. КОРРОЗИРОВАННЫЕ ЗАКЛАДНЫЕ ДЕТАЛИ ДЛЯ БАЛКОННОГО ОТРАЖДЕНИЯ УДАЛИТЬ И ВОССТАНОВИТЬ ЗАНОВО /ВОЗМОЖНО НА САМОАНКЕРУЮЩИХСЯ БОЛТАХ/

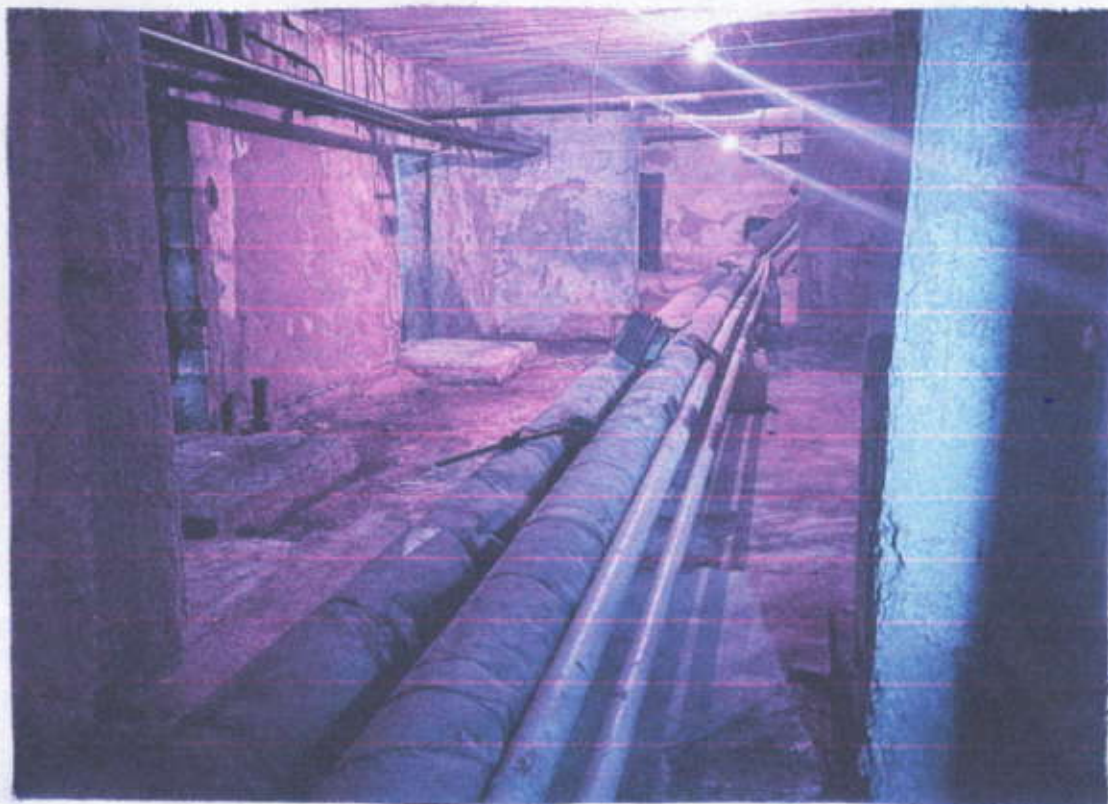
- некоторые помещения цокольного этажа корпуса находятся в замоченном состоянии из-за разгерметизации водонесных систем, вследствие чего они характеризуются не эксплуатационным состоянием. Внутренняя отделка помещений находится в неудовлетворительном состоянии, поскольку покрыта продуктами выщелачивания стен, следами протекания влаги. В отдельных местах отслоились штукатурные слои (см. например, фото 31, 32);

ФОТО 31. В ПОМЕЩЕНИЯХ ПОДВАЛА БЛОКА 2 СЛЕ-  
ДУЕТ ПРОИЗВЕСТИ КАПИТАЛЬНЫЙ РЕМОНТ

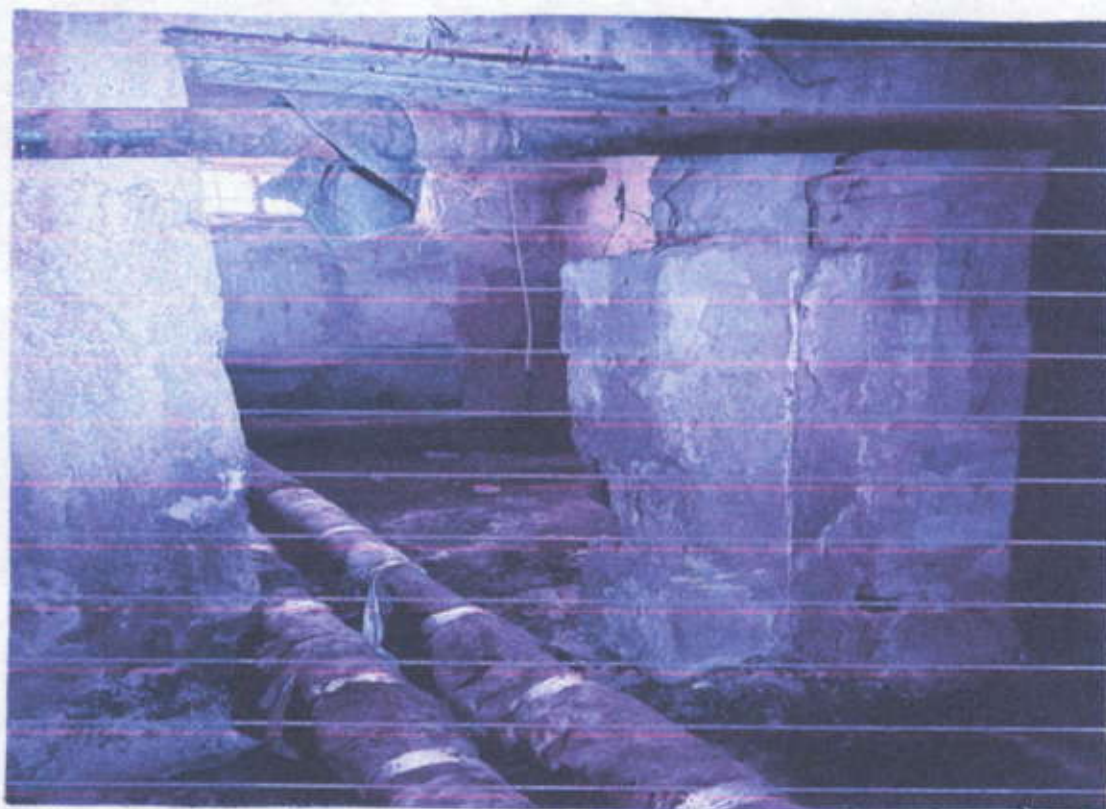
ФОТО 32, В ПЕРЕМЫЧКАХ СОГНУТОЙ АРМАТУ-  
РЫ ВОССТАНОВИТЬ ЗАЩИТНЫЙ СЛОЙ БЕТОНА  
/СМ. ТАКЖЕ ФОТО 21/
