RAPORT DE EXPERTIZĂ nr.9488-01-20/T1

cu privire la starea tehnică a construcției *lit.G* (ospătărie) din cadrul Gimnaziului nr.2 de pe str. Sadoveanu 54, mun. Bălți, în scopul efectuării reparației capitale

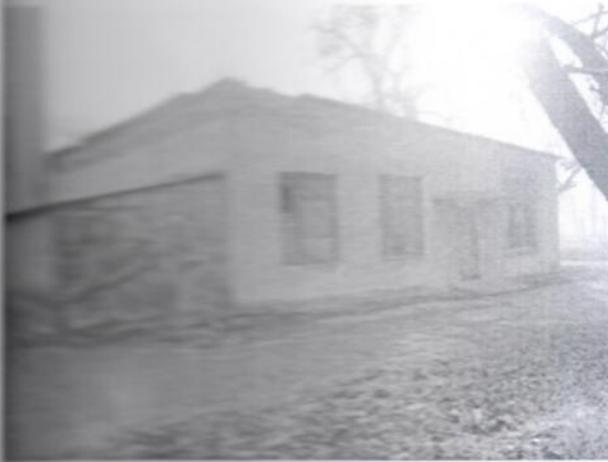
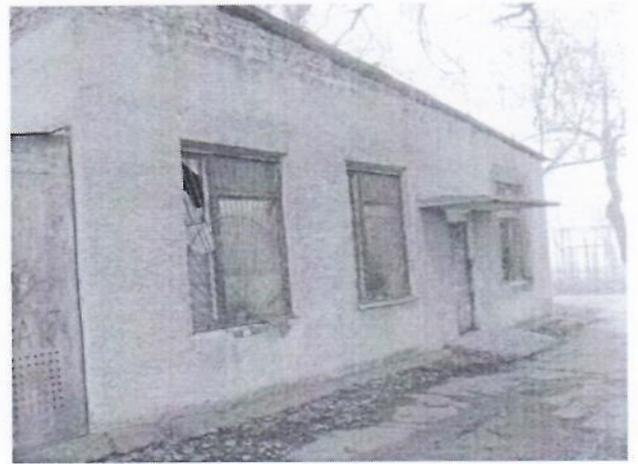
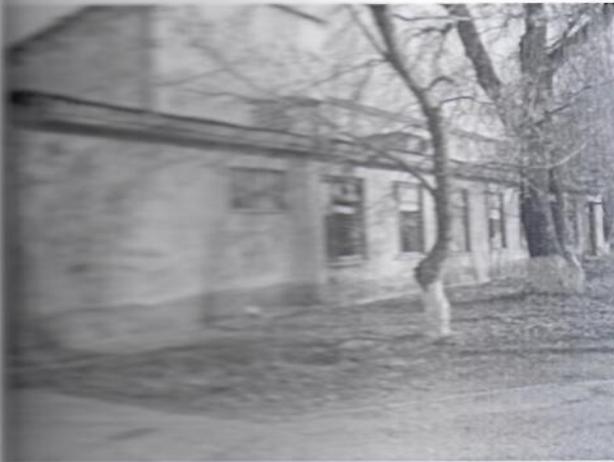
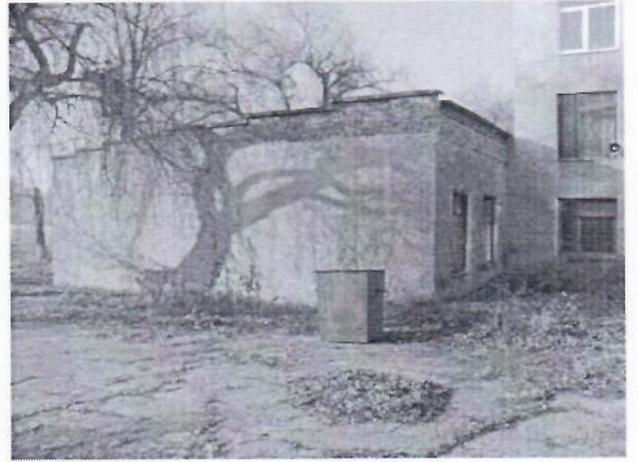
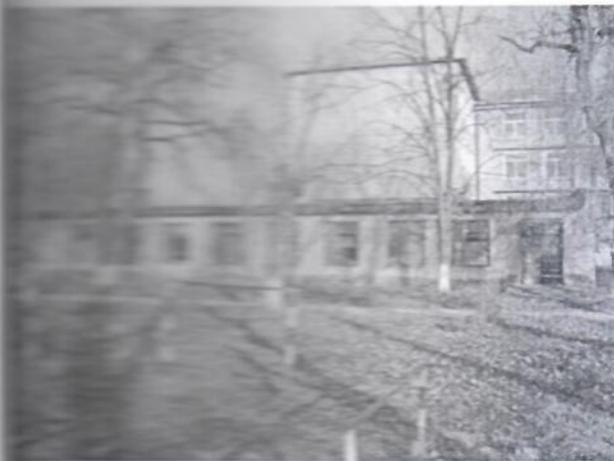
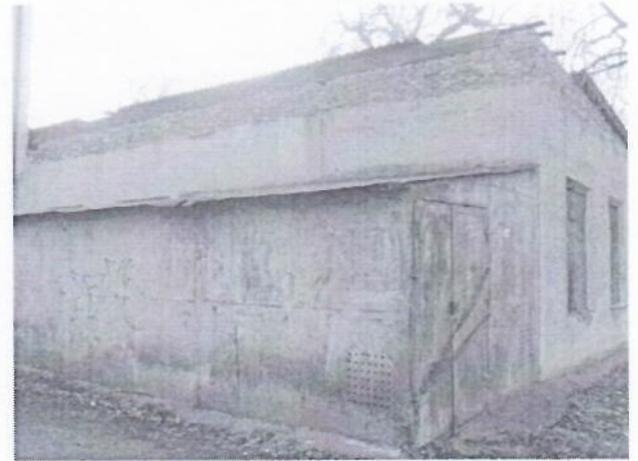
Fig. nr. 3: Vederele fațadelor clădirii lit.G (ospătărie) din cadrul Gimnaziului nr.2 de
 nr. Salveanu 54, mun. Bălți.

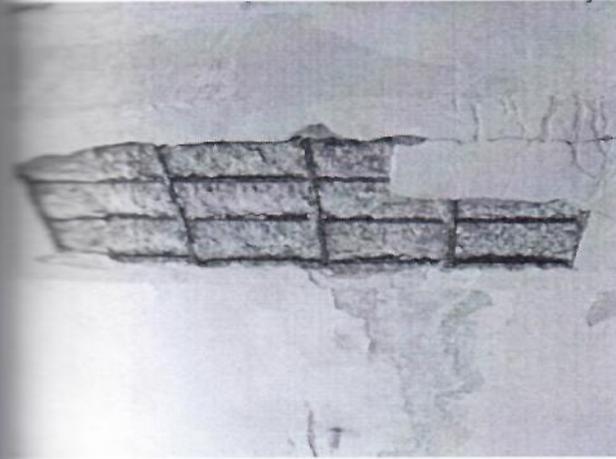
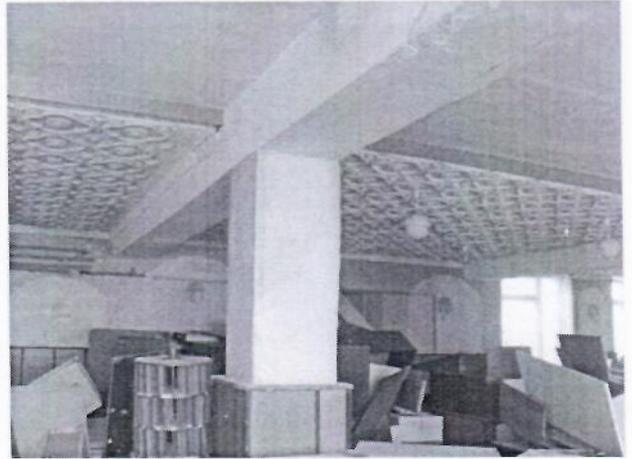
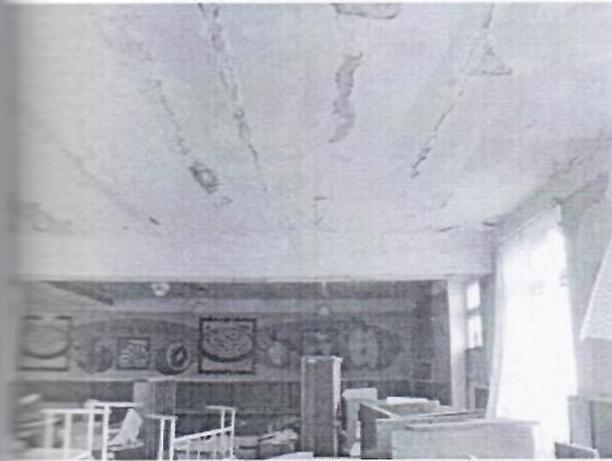
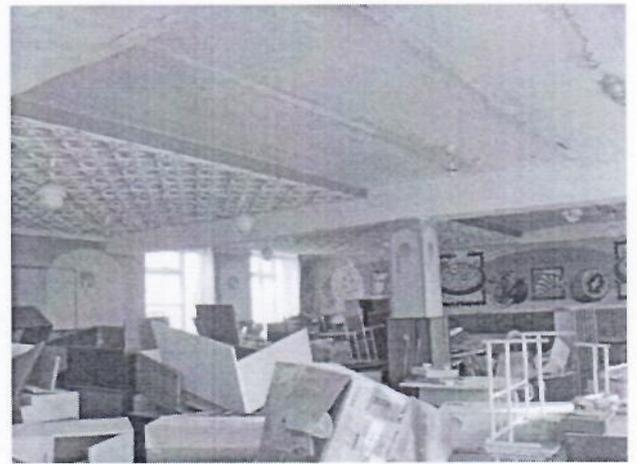
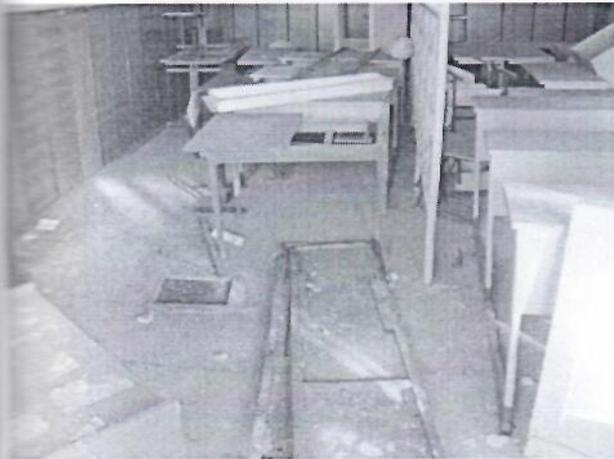
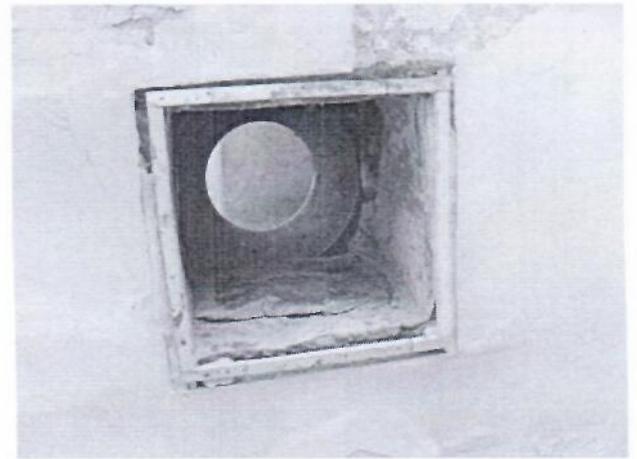
Amexa nr.4: Starea tehnică a elementelor de construcții ale clădirii *lit.G* (ospătărie) din cadrul Gimnaziului nr.2 de pe str. Sadoveanu 54, mun. Bălți.

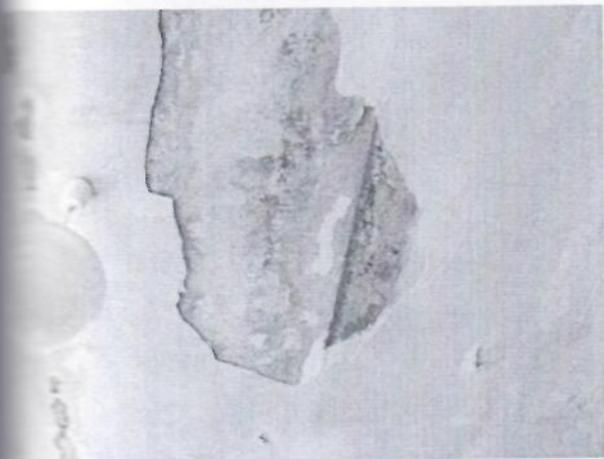
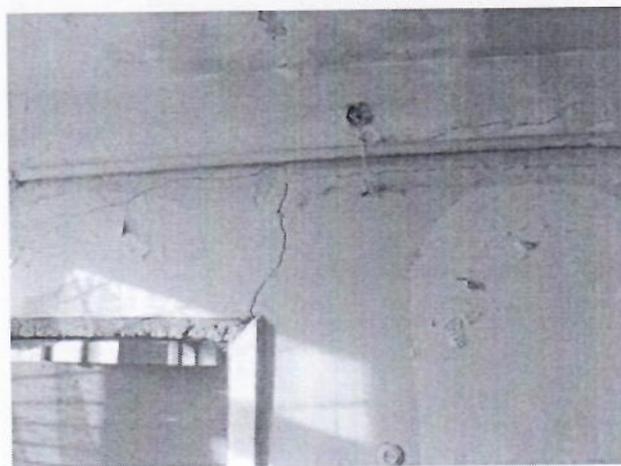
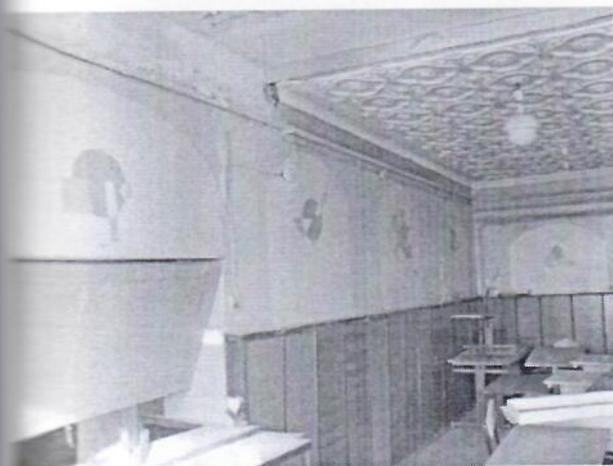
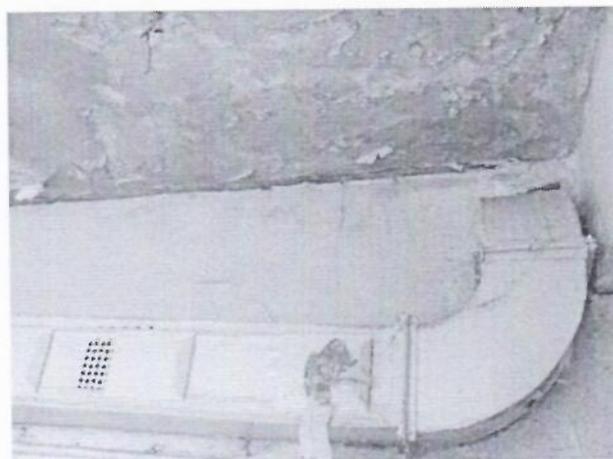
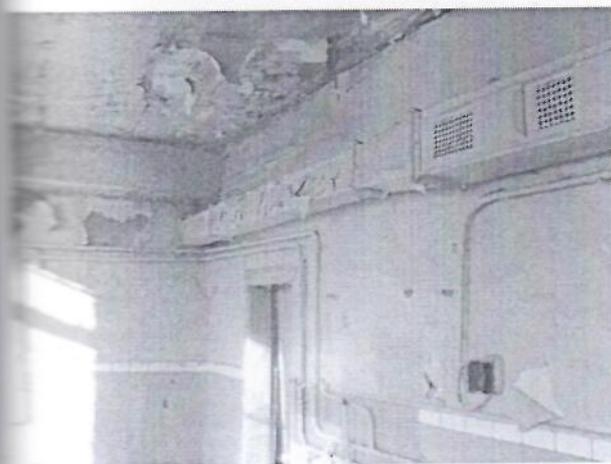
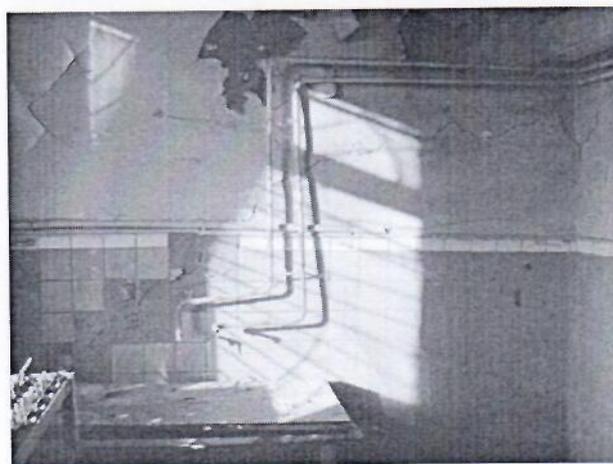
4. Pereții structurali ai clădirii, sunt în stare tehnică satisfăcătoare. Deformații în formă de fisuri sau devierea pereților de la poziția de proiect nu s-au depistat. Pereții despărțitori sunt amplasați direct pe structura pardoselilor, fără fundații independente. Tășarea pardoselilor a dus la apariția fisurilor și devieri de la poziția de proiect a pereților despărțitori - *a se vedea materialele foto anexate la prezentul raport de expertiză tehnică*. La efectuarea reparației capitale, trebuie de demontat pereții despărțitori și de executat alți pereți despărțitori noi pe fundații independente conform prescripțiilor tehnice în vigoare.

Figura nr.5: Starea tehnică a elementelor de construcții ale clădirii *lit.G* (ospătărie) cu fisurarea pereților despărțitori de la tasarea neuniformă a pardoselilor.

- replanificarea interioară de executat din contul demontării pereților despărțitori și executarea pereților despărțitori noi. Pereții despărțitori de executat pe fundații independente și cu structura independentă față de pereții structurali. Intervenții în structura pereților portanți și autoportanți nu se admite;

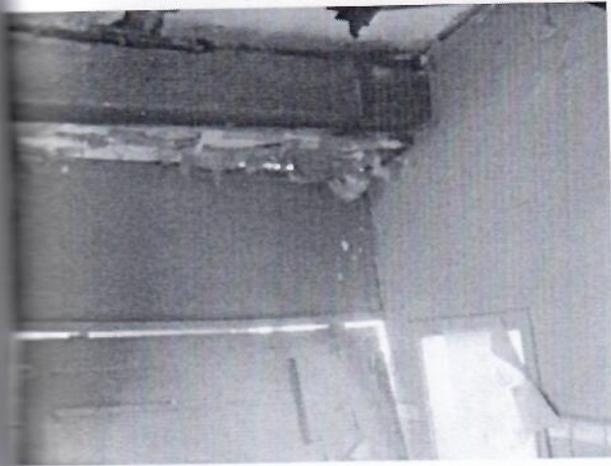
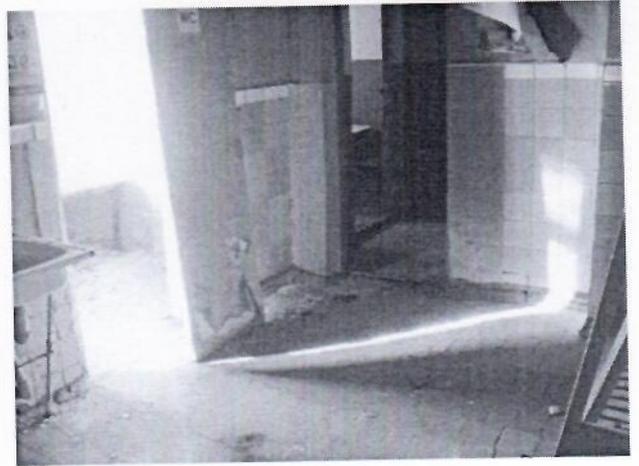
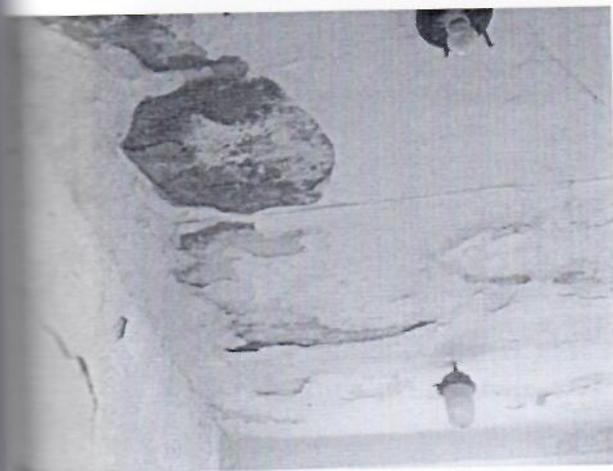
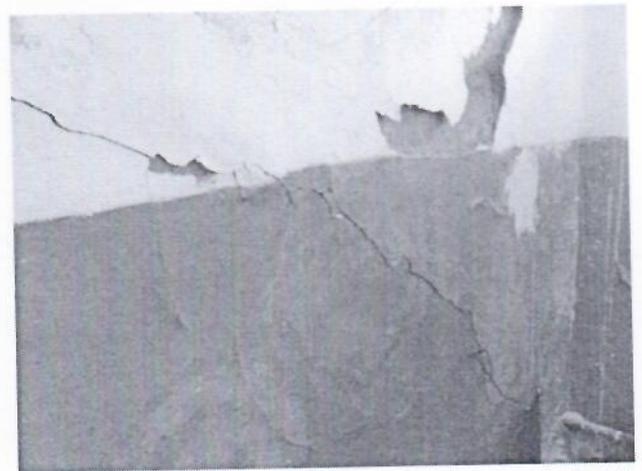
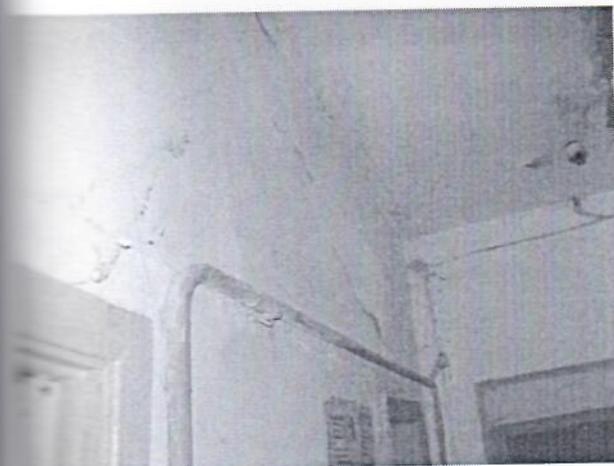
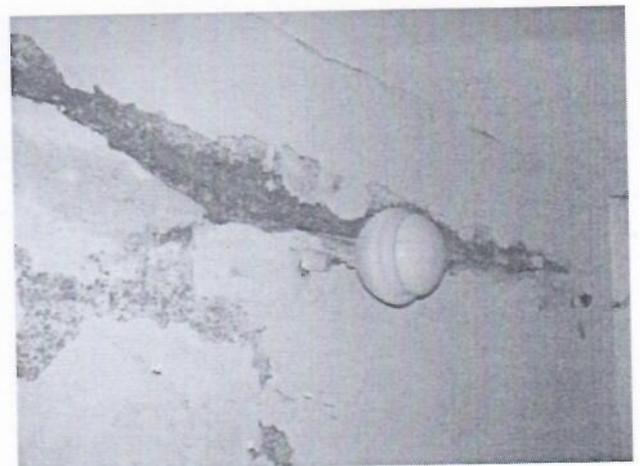
Expertiza nr.6: Starea tehnică a elementelor de construcții ale clădirii *lit.G* (ospătărie) cu deteriorarea pereților despărțitori de la tasarea neuniformă a pardoselilor și curgerea de apă pe perişului.

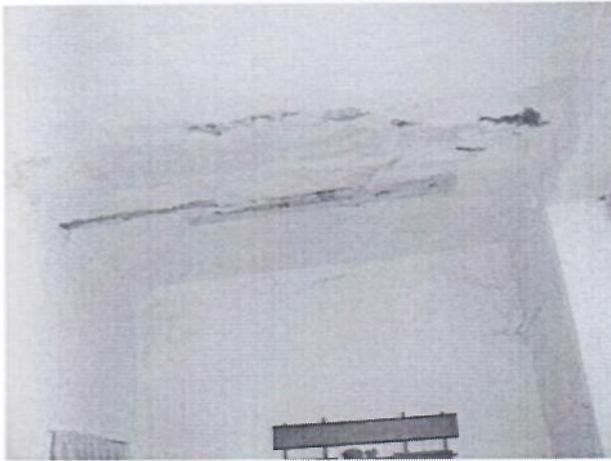
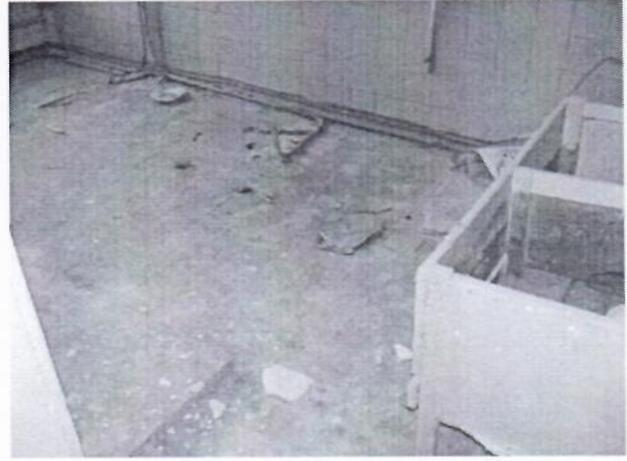
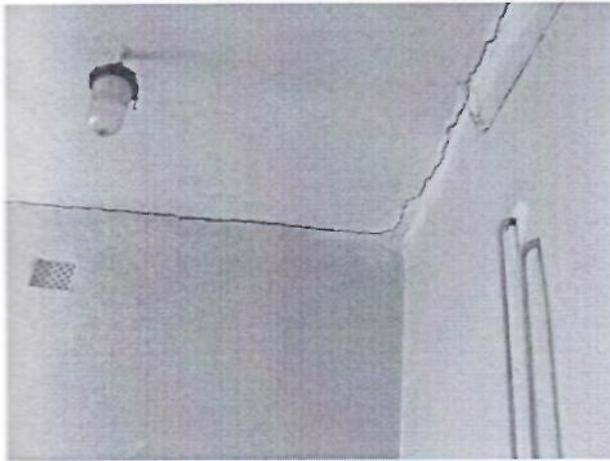
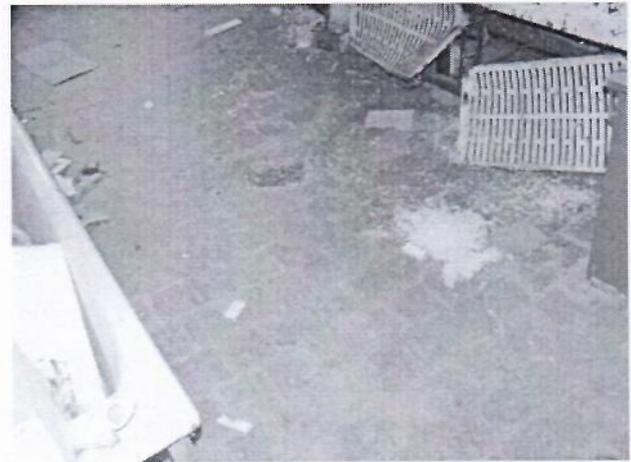
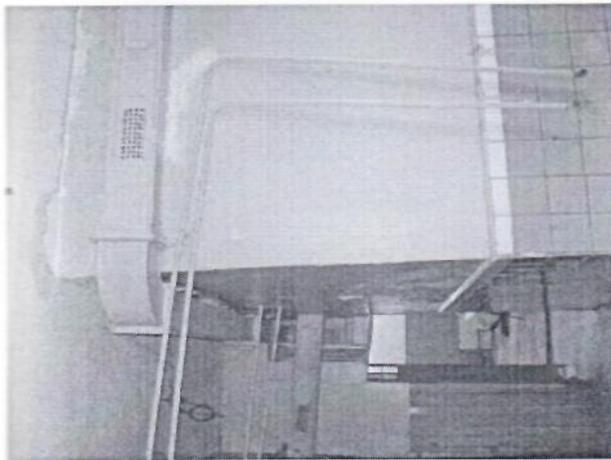
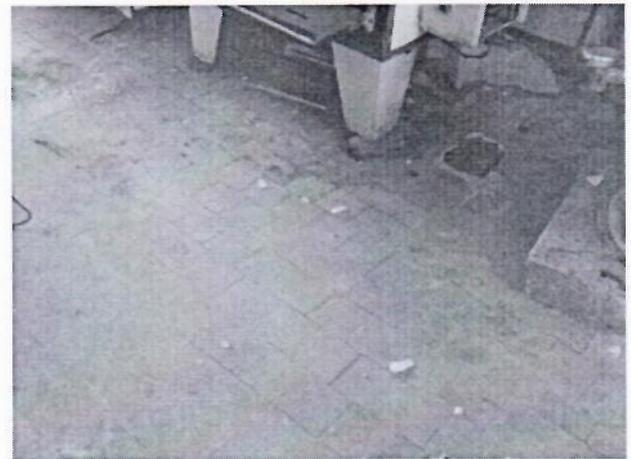
9. Lipsa întreținerii a dus la degradarea totală a finisării exterioare și interioare, pardoselilor, rețelelor ingineresti de alimentare cu apă, canalizare, energie electrică și termică, a utilajului tehnologic, etc.

Anexa nr.7: Starea tehnică a pardoselilor, finisărilor interioare, rețelelor ingineresti, etc.

- schimbarea toată a tâmplăriei din lemn (uși, ferestre);
- reparația toată a finisării interioare și exterioare a clădirii;
- revizuirea (în caz de necesitate executarea) rețelelor interioare de alimentare cu energie electrică și căldură, sistemului de ventilare;

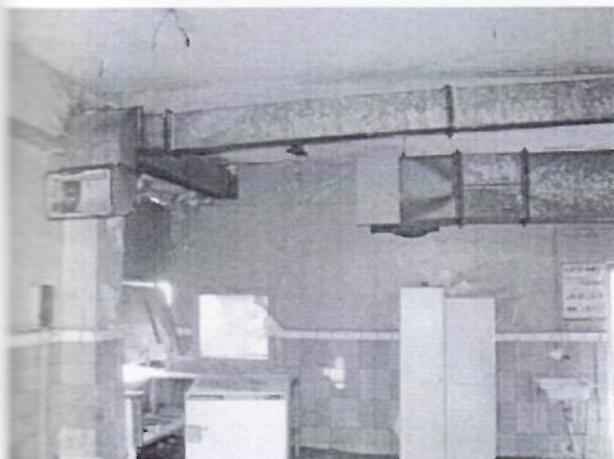
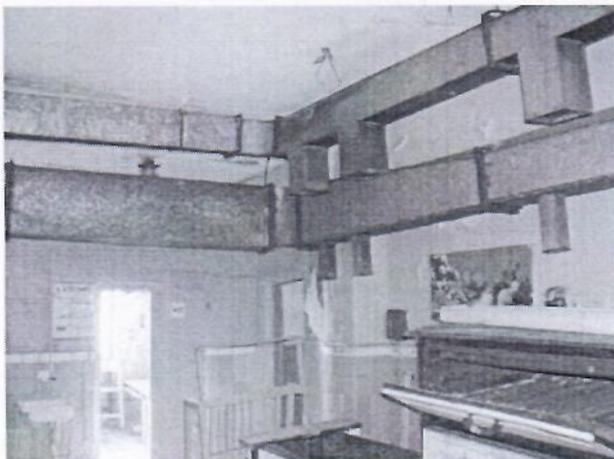
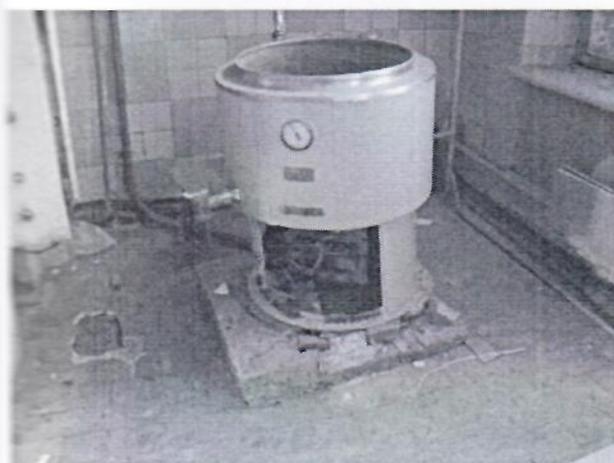
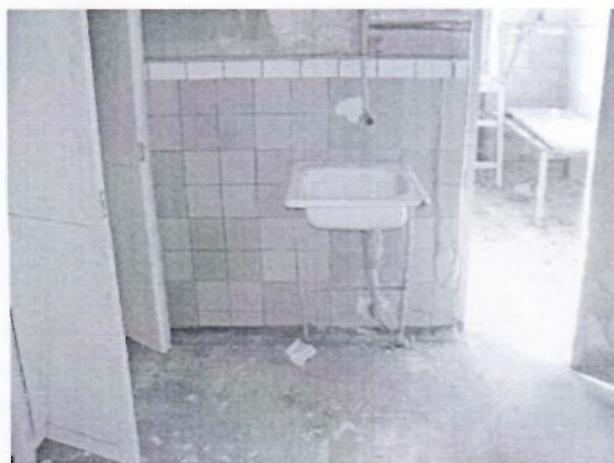
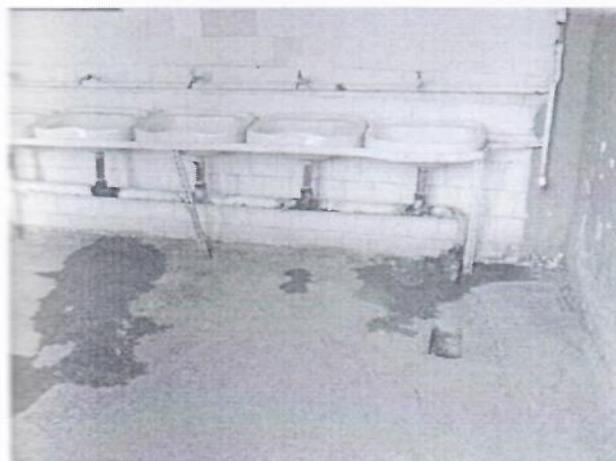
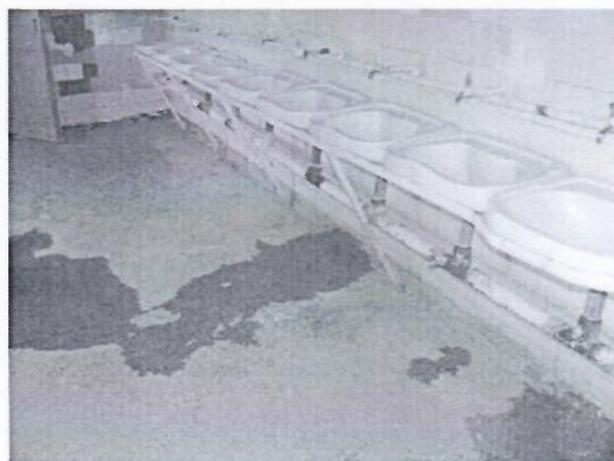
Anexa nr.8: Starea tehnică a pardoselilor, finisărilor interioare, rețelelor ingineresti, utilajului tehnologic, etc.

- renovarea totală a utilajului tehnologic;

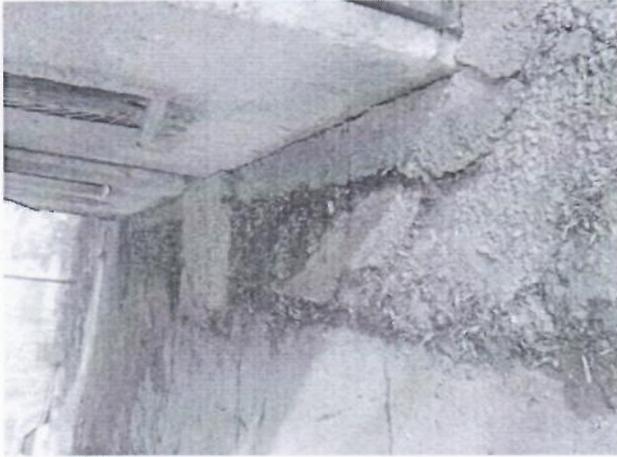
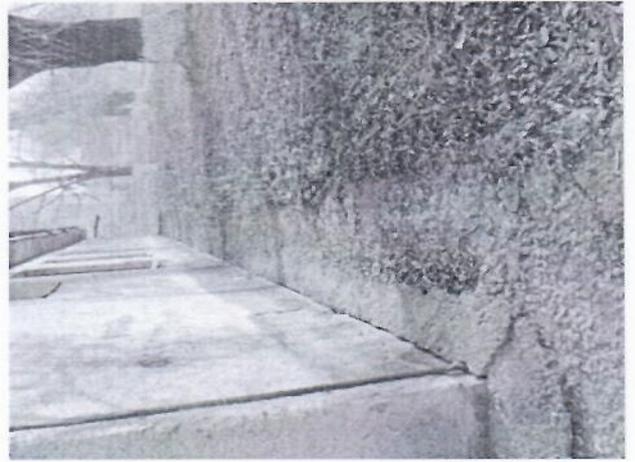
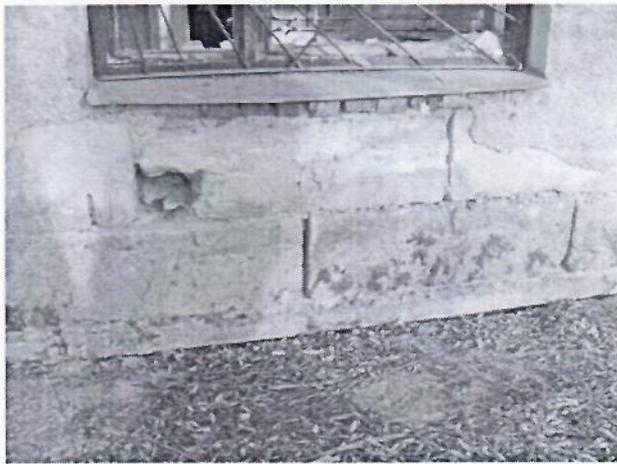
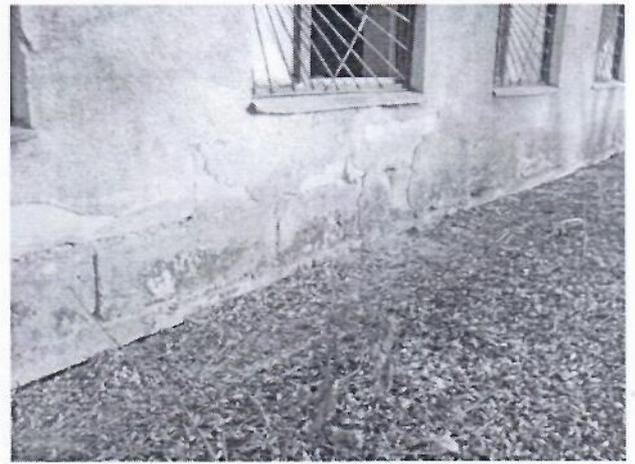
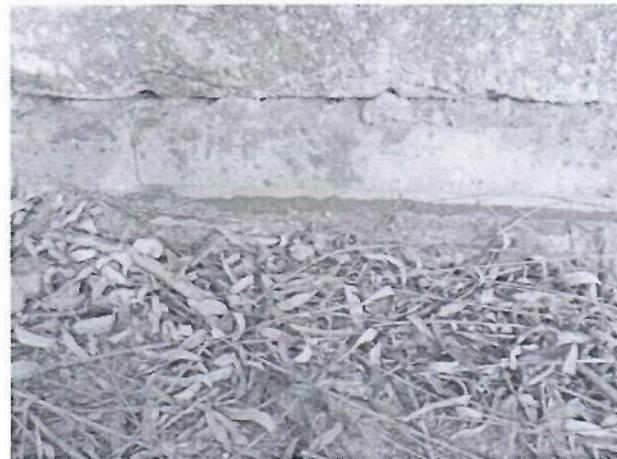
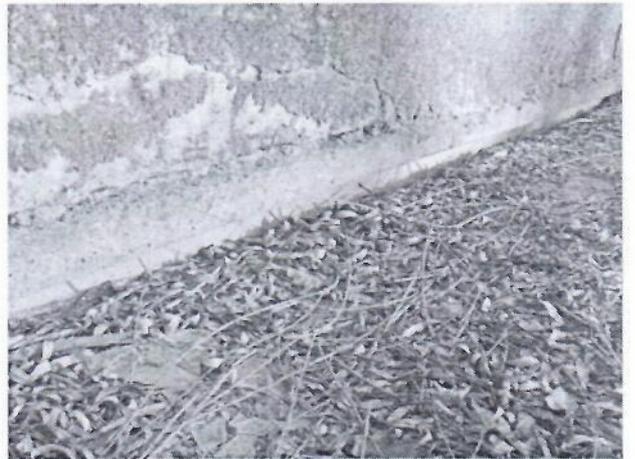
2. Pereul în jurul pereților construcției este executat parțial, manifestă tasări neuniforme cu deschiderea fisurilor și nu asigură protecția construcției contra apelor pluviale, totodată nu este efectuată amenajarea teritoriului cu întreprinderea măsurilor pentru îndepărtarea apelor pluviale de la clădire - *a se vedea materialele foto anexate la prezentul raport de expertiză tehnică.* Trebuie de executat amenajarea teritoriului cu executarea pereului în jurul construcției și evacuarea apelor pluviale de la pereți.

Anexa nr.9: Starea tehnică a pereului, finisării exterioare, etc.

8. Pe perimetrul construcției de executat pereul din beton armat monolit cu înălțimea de 1,0 m pe un strat de pietriș îndesat în pământ. De executat amenajarea teritoriului cu evacuarea apelor pluviale de la construcție prin execuția pantei minime (≥ 0.03).

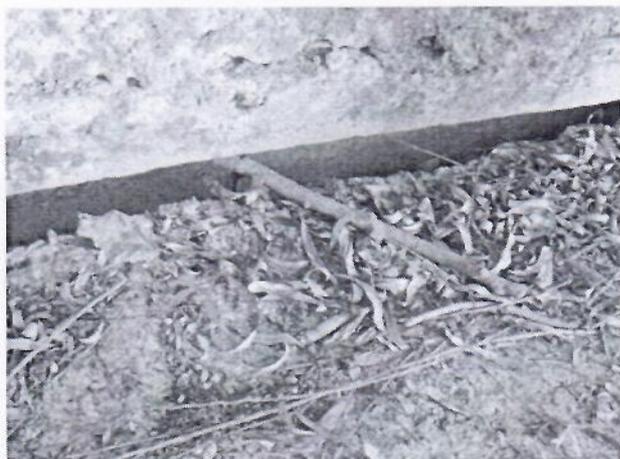
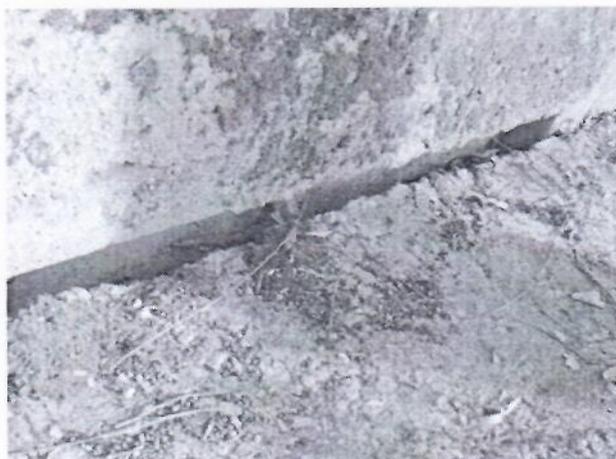
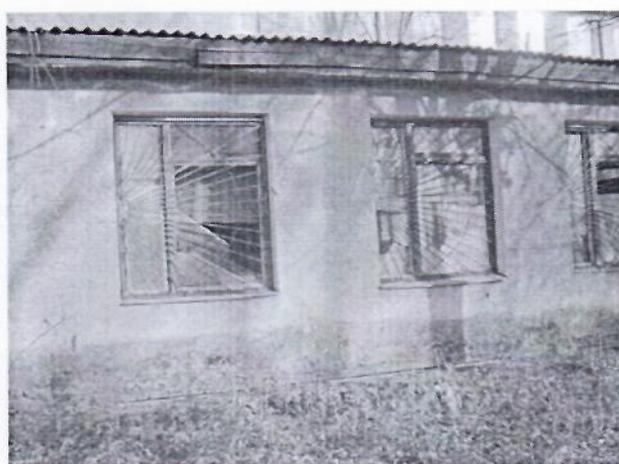
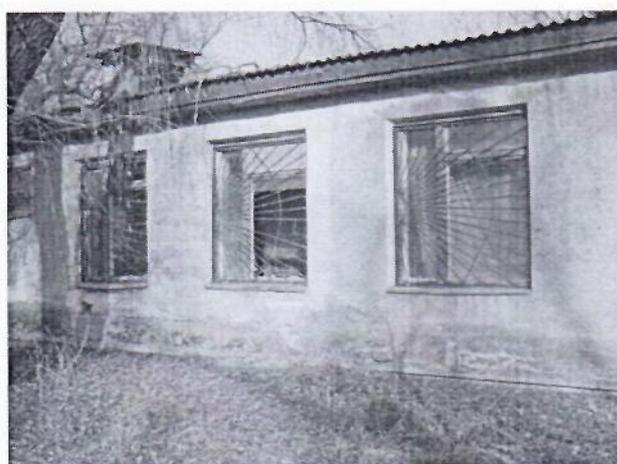
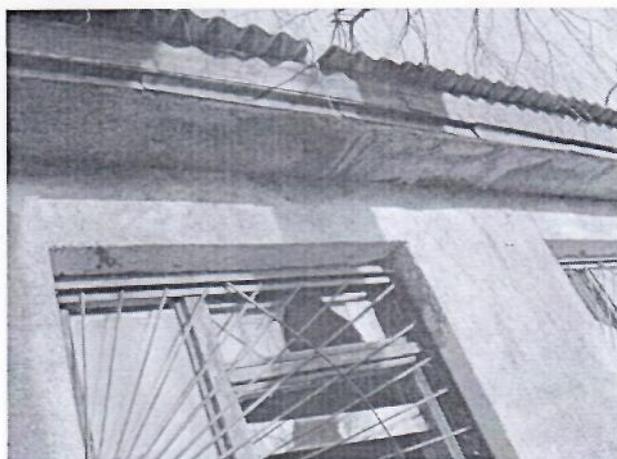
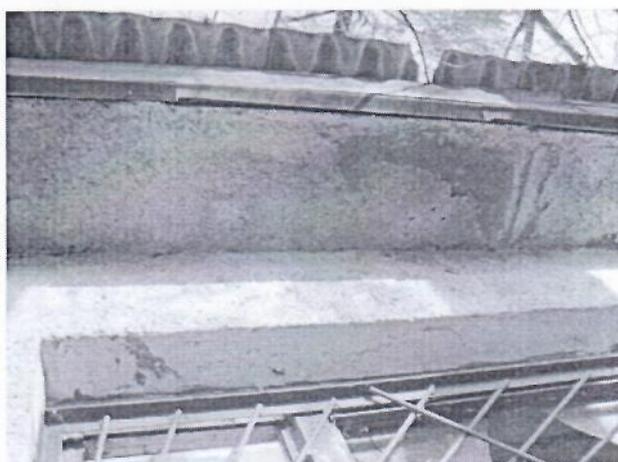
7. Tâmplăria de lemn are un grad sporit de uzură fizică, materialul lemnos și-a pierdut caracteristicile de rezistență stabilit de prescripțiile tehnice în vigoare - *vezi materialele foto de pe colile anexate la prezentul raport de expertiză tehnică*. La efectuarea reparației capitale a construcției, trebuie schimbată total tâmplăria de lemn (uși, ferestre, etc.).

Anexa nr.10: Starea tehnică a tâmplăriei, deteriorarea pereului cu deschiderea fisurilor și pătrunderea apelor pluviale în fundațiile construcției.

12. Lucrările de schimbare a tâmplăriei de lemn trebuie să corespundă cerințelor normative în vigoare privind montarea și ermetizarea rosturilor.
