RAPORT DE EXPERTIZĂ TEHNICĂ Nr. 8869.02.17

Privind starea tehnică a cornișei clădirii Primăriei municipiului
Bălți și posibilitățile tehnice de fixare rezistentă a elementelor
ornamentale defectate.

Raport de expertiză
privind starea tehnică a cornișei clădirii Primăriei mun. Bălți și
posibilitățile tehnice de fixare rezistentă a elementelor ornamentale
defectate.

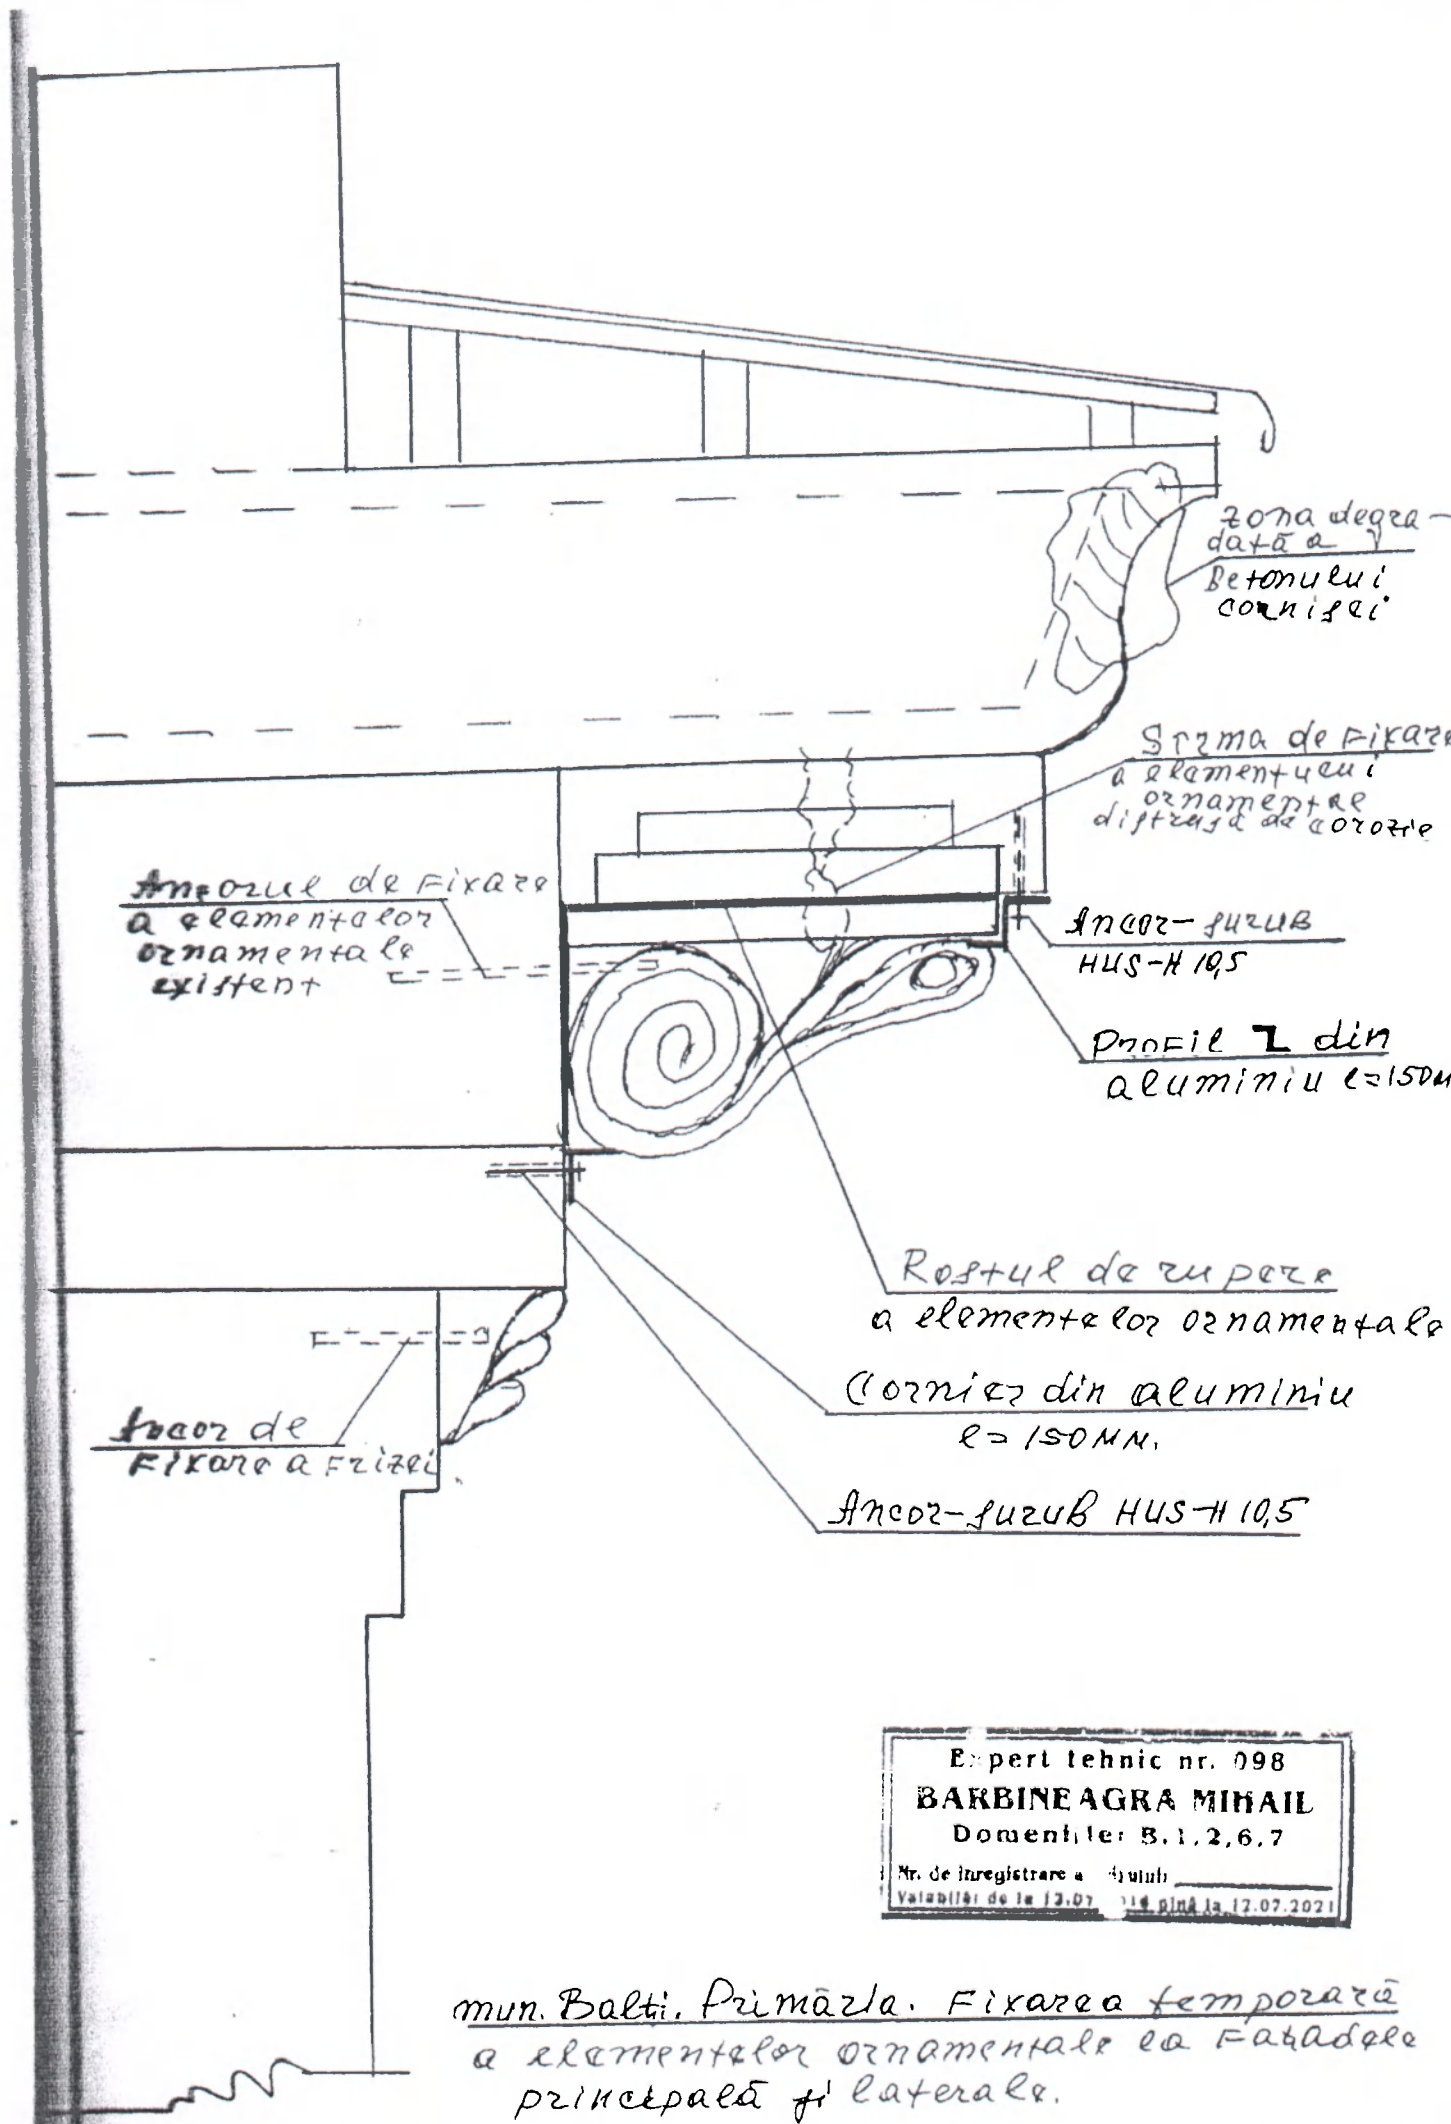
mun. Balti, Primăria. Fixarea temporară a elementelor ornamentale la Fațada de principală și laterală.

Zona degradată a Betonului cornisei

Sarma de Fixare a elementului ornamentale distorsionate de coroziie

Ancorul de Fixare a elementelor ornamentale existente

Ancor - furub HUS-H 10,5

Profil L din aluminiu e=150mm

Restul de suprafață a elementelor ornamentale Cornier din aluminiu e=150mm

Ancor de Fixare a Firului

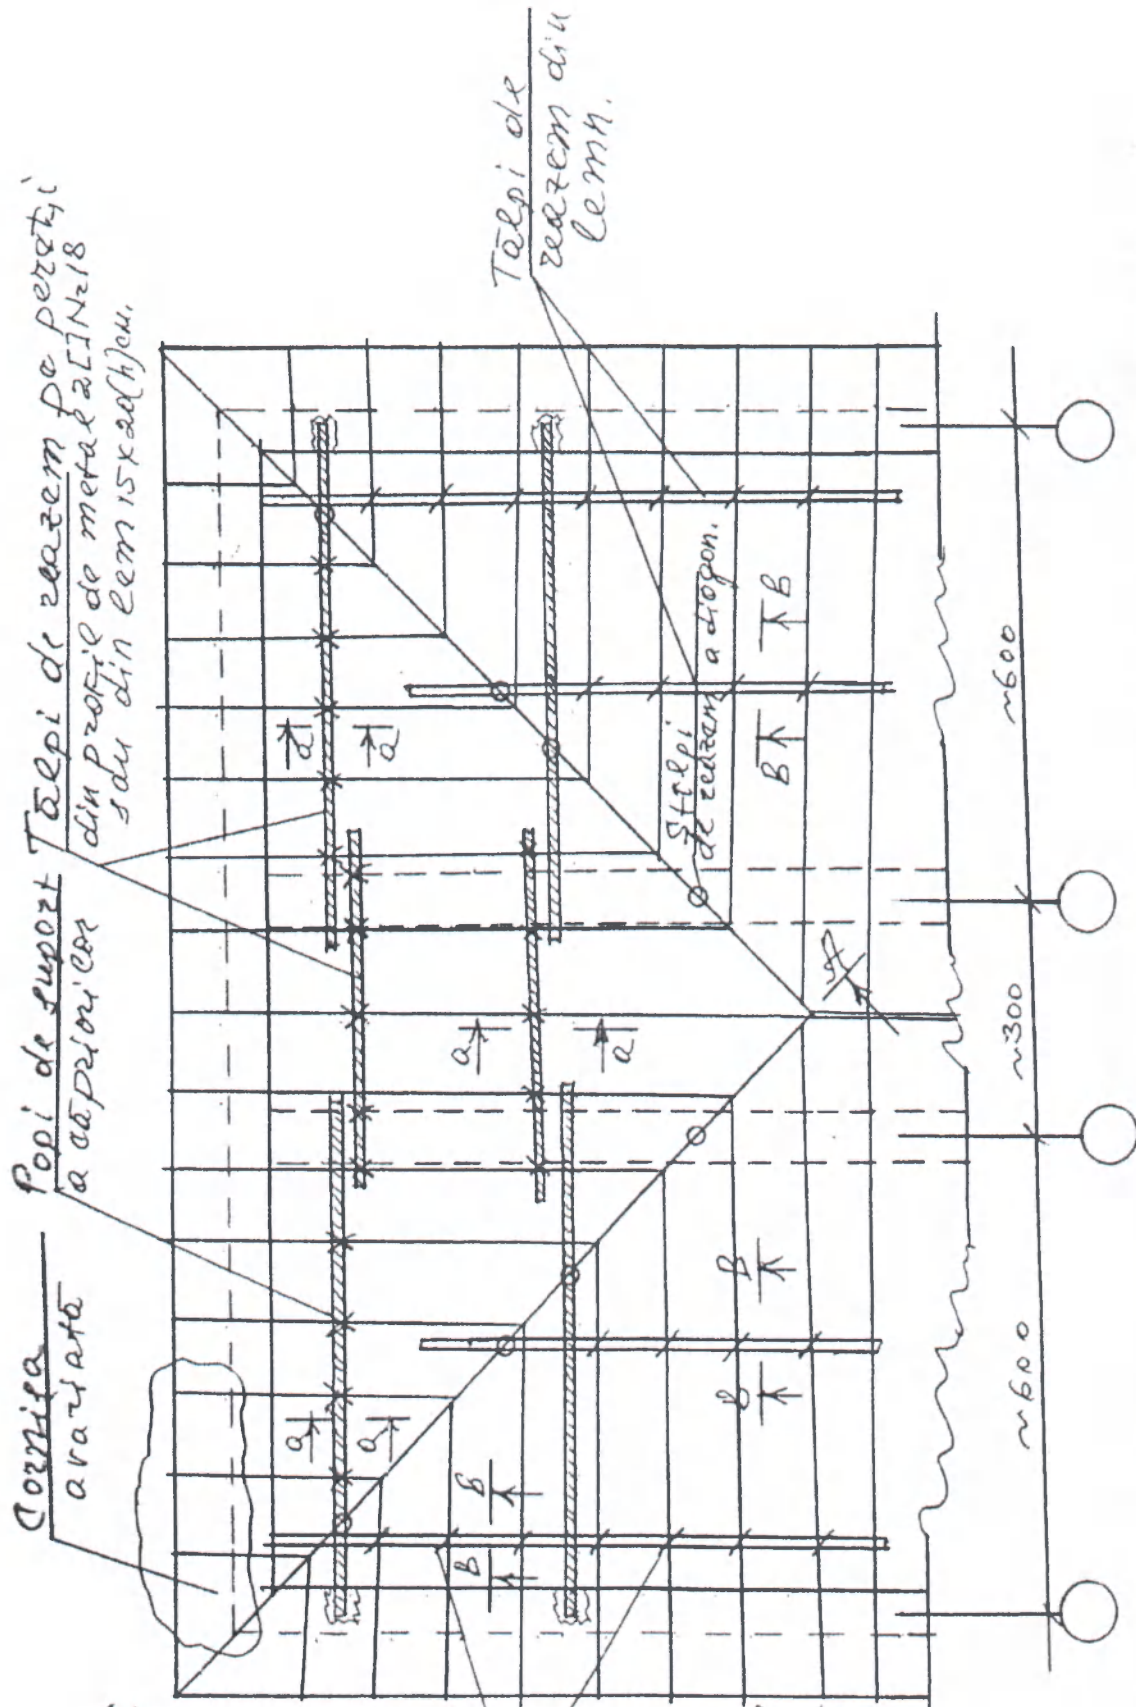
Schema de rezem temporar a acoperișului pe perioada de realizarea a cornișei clădirii Primăriei Bălti.

Arupe Hingă din curtea clădirii. Axa Y-13-17

Notă: Lucrările de înălțare
 și curățarea podului
 de rămașiți de materiale
 și gunoși.

În partea exterioară a peretelui,
 lucrările de executat se pe
 fațade.

Dispocere cornizei și para-
 peturii de executat prin
 sevoare cu lățimea de 2-3m.
 Elementele ornamentale ale
 cornizei de curățat și de
 păstrat pentru înălțare
 repetată.

După înălțarea podului de
 apăsare, căpriorii de Fixat
 în „parohet” în două locuri cu
 gablinduri $d \approx 30mm$.
