# RAPORT DE EXPERTIZĂ TEHNICĂ

cu privire la starea tehnică a construcției și  
posibilitatea efectuării lucrărilor de reparație,  
reabilitare și modernizare a bunului imobil cu  
nr. cadastral 9603204.320.05 UTA Găgăuzia,  
or. Vulcănești str. Caguliscaia, 62

S.R.L. "BAUCONSULT GROUP"

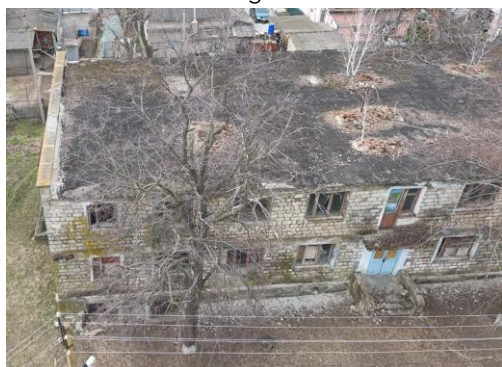
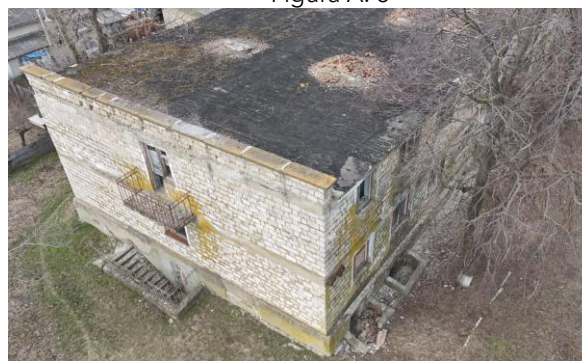
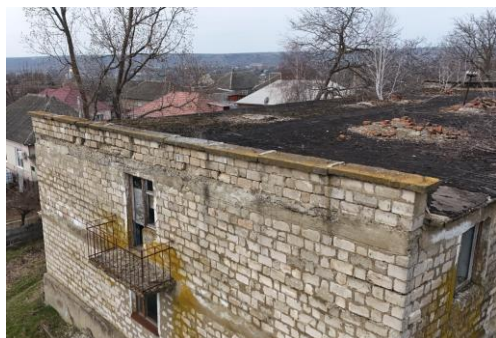
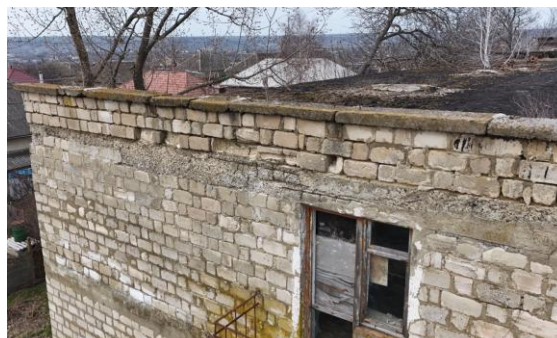
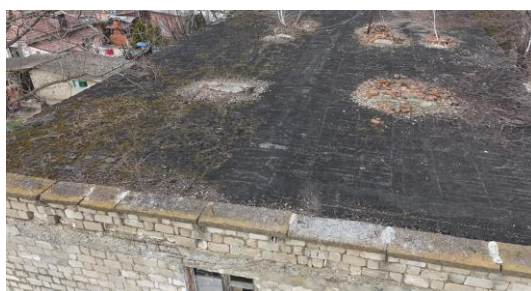
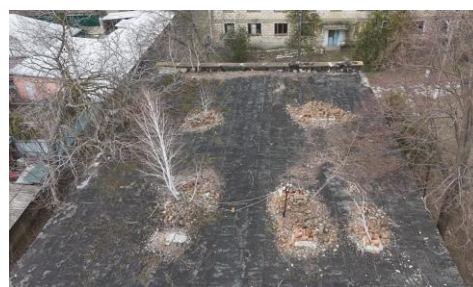
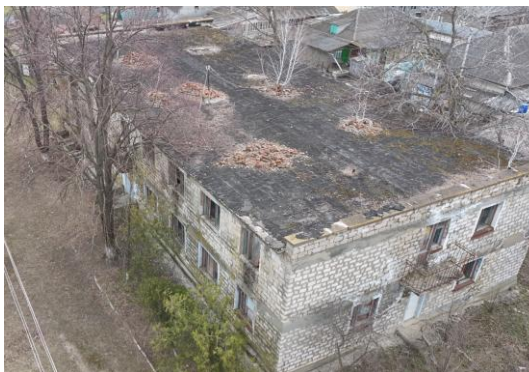
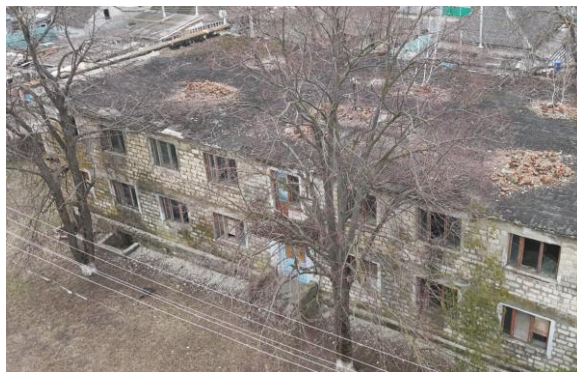
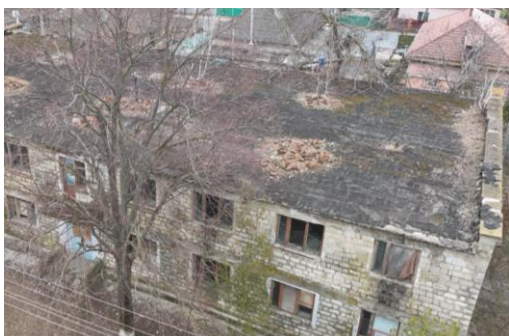
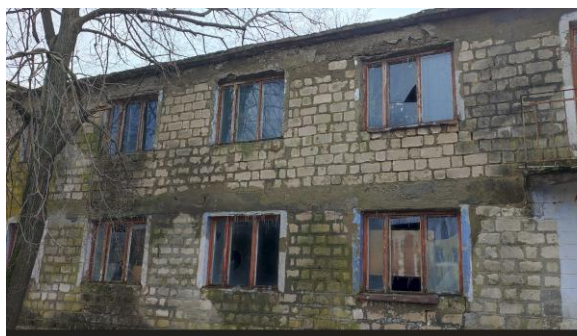
- 2.2.2 Acoperișul tip terasă se află într-o stare tehnică avansat degradată, cu pierderea evidentă a funcției de hidroizolare și protecție la intemperii. Stratul de închidere/hidroizolare este puternic uzat, cu degradări extinse, pete de umezeală, colmatări și zone afectate de stagnarea îndelungată a apei. Pe

suprafața acoperișului s-a dezvoltat vegetație spontană abundentă, inclusiv arbuști și copaci deja crescuți/dezvoltați, ceea ce confirmă lipsa totală a întreținerii pe o perioadă îndelungată și contribuie suplimentar la degradarea straturilor de acoperire și a zonelor de parapet (fig. A.6-A.15).

- 2.2.3 În zona superioară a clădirii, la nivelul aticului/parapetului și al cornișei, se constată degradări locale ale zidăriei și ale stratului de protecție, cu rosturi spălate, elemente de zidărie afectate, porțiuni locale desprinse și alterări produse de acțiunea repetată a apei și a ciclurilor îngheț-dezgheț. Aceste degradări sporesc riscul de pătrundere a apei în corpul zidăriei și reduc durabilitatea elementelor perimetrare superioare (fig. A.8-A.10, A.13-A.15, A.18).

- 2.2.4 Clădirea nu este echipată cu un sistem funcțional de captare și evacuare organizată a apelor pluviale. Lipsa jgheaburilor, burlanelor și a unei dirijări controlate a apelor meteorice favorizează umezirea necontrolată a fațadelor, a zonelor de soclu și a terenului din imediata vecinătate a construcției, accentuând procesele de degradare ale anvelopei (fig. A.6-A.18).

- 2.2.15 În imediata vecinătate a clădirii și în contact direct cu aceasta se observă vegetație dezvoltată necontrolat, inclusiv arbori amplasați foarte aproape de fațade și de zona acoperișului. Prezența acestora favorizează menținerea umidității, umbrirea excesivă, colonizarea biologică a suprafețelor și afectarea suplimentară a elementelor de construcție prin contact mecanic și acumulare de resturi vegetale (fig. A.6-A.9, A.13-A.18).

- 2.3.2 Acoperișul existent tip terasă, compromis funcțional prin pierderea etanșeității, se va desface integral până la suportul portant (placa prefabricată). Se vor îndepărta toate straturile neaderente, degradate sau saturate cu apă, inclusiv hidroizolația existentă, șapele, termoizolația compromisă și elementele auxiliare degradate. Suportul portant se va curăța mecanic, iar rosturile și zonele degradate ale plăcilor se vor reface înaintea aplicării noului sistem.

- 2.3.3 Pentru eliminarea definitivă a cauzei principale a infiltrațiilor, expertiza tehnică consideră justificată și tehnic oportună înlocuirea soluției actuale de acoperire cu un acoperiș tip șarpantă ventilată, executat în baza unui proiect de rezistență și a detaliilor de execuție. Șarpanta se recomandă a fi realizată din lemn de rășinoase clasa minimă C24, uscat tehnic, tratat ignifug și bioprotector, cu asigurarea rigidizării spațiale și a transmiterii corecte a încărcărilor către elementele portante ale clădirii.

- 2.3.7 Sistemul de colectare și evacuare a apelor pluviale se va executa integral și unitar, cu jgheaburi, burlane, piese de colț, coturi și racorduri dimensionate corespunzător suprafețelor de colectare. Descărcarea apelor meteorice la baza pereților nu se admite. Apele se vor evacua controlat către rigole, receptori sau alte soluții prevăzute prin proiect, cu îndepărtarea acestora din zona fundațiilor.

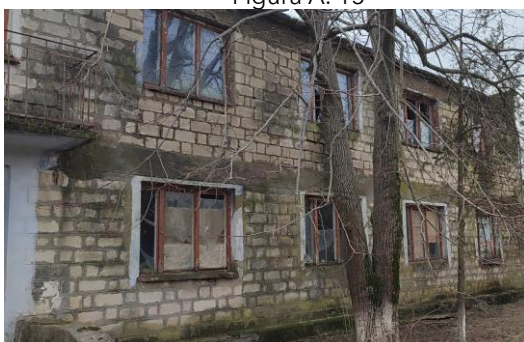
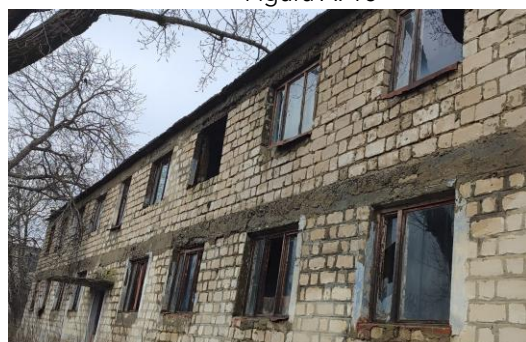
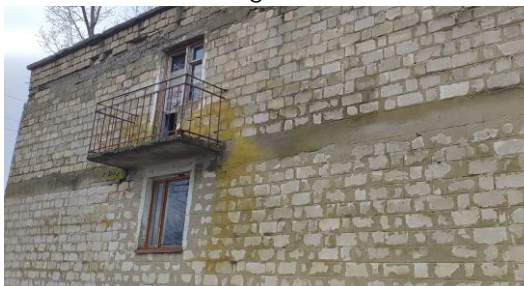
- 2.2.5 În zonele observabile de la conturul clădirii, pereul de protecție lipsește sau este degradat accentuat și nu mai asigură evacuarea eficientă a apelor de suprafață de la baza construcției. În consecință, este favorizat un regim nefavorabil de umiditate în zona perimetrală a clădirii și la nivelul soclului (fig. A.8, A.16-A.18, A.23-A.24).

- 2.2.6 Fațadele construcției se află într-o stare tehnică nesatisfăcătoare, prezentând degradări specifice expunerii îndelungate la factori climatici și lipsei lucrărilor de întreținere. Se observă rosturi degradate, spălarea și eroziunea mortarului din zidărie, urme extinse de umezeală, colonizări biologice și degradări locale ale zonelor adiacente golurilor de ferestre și uși (fig. A.16-A.18, A.23-A.24).

- 2.2.7 Tâmplăria exterioară se prezintă neuniform la nivelul clădirii și este alcătuită, în majoritate, din elemente vechi, uzate, cu etanșeitate redusă, geamuri sparte sau lipsă, cercevele degradate și goluri neasigurate corespunzător. Local, se observă intervenții disparate sau improvizate, fără caracter unitar. Din punct de vedere tehnic și funcțional, tâmplăria existentă nu mai corespunde cerințelor de exploatare și protecție la intemperii și necesită înlocuire integrală (fig. A.16-A.18, A.21-A.25).

- 2.3.11 În zona subsolului se impune eliminarea cauzelor care întrețin regimul ridicat de umiditate la baza construcției. În acest scop, se recomandă executarea/refacerea pereului perimetral din beton pe întreg conturul clădirii, cu lățimea minimă de 1,00 m, grosimea de 100-120 mm, pe strat suport din piatră spartă compactată de 100-150 mm, cu rosturi de contracție la 2,0-2,5 m și cu pantă de minimum 2% de la clădire spre exterior. Terenul adiacent se va modela astfel încât apele de suprafață să fie îndepărtate de construcție.

- 2.3.13 Fațadele se vor supune unei reabilitări complete a stratului exterior de protecție. Se vor îndepărta toate tencuielile neaderente, desprinse sau fisurate, se vor curăța și reface rosturile degradate, iar zonele cu zidărie

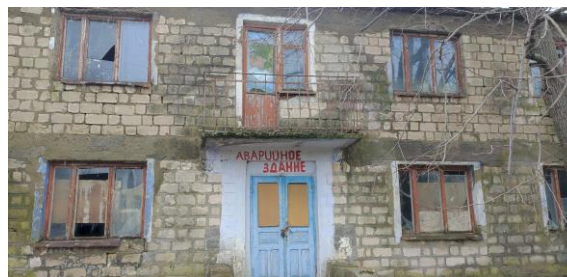
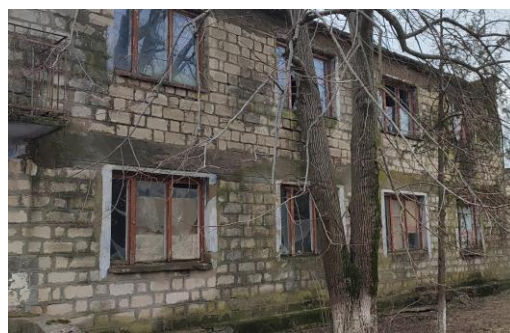
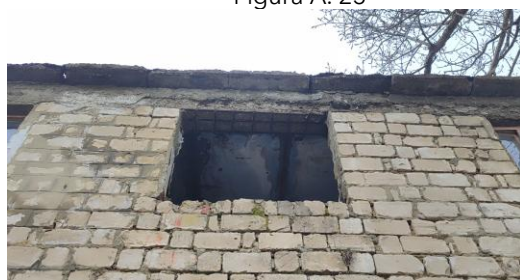
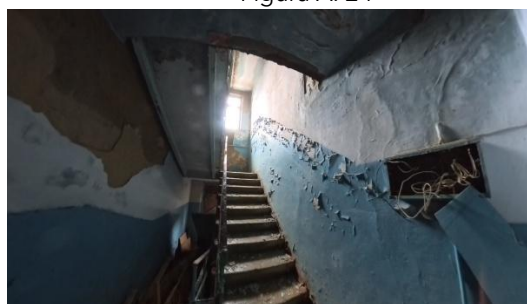
- 2.2.8 La nivelul golurilor de ferestre și uși se constată degradări locale ale muchiilor, glafurilor, spațiilor și zonelor de racord, cu tencuieli desprinse, material fisurat sau lipsă și porțiuni afectate de umezeală. Aceste degradări indică atât acțiunea îndelungată a infiltrațiilor, cât și lipsa lucrărilor corespunzătoare de întreținere și refacere locală (fig. A.21, A.23-A.25).

- 2.3.16 Tâmplăria exterioară existentă, neunitară și parțial degradată, se va înlocui integral sau se va uniformiza integral pe întreaga clădire. Se recomandă tâmplărie cu performanțe termoizolante corespunzătoare funcțiunii de clădire publică, din PVC multicompartimentat sau aluminiu cu barieră termică, cu geam termoizolant low-e, dublu sau triplu, conform proiectului de eficiență energetică. Toate ferestrele și ușile exterioare vor fi montate cu profile, ancore, spume și benzi de etanșare corespunzătoare, iar golurile degradate vor fi reparate înaintea montajului.

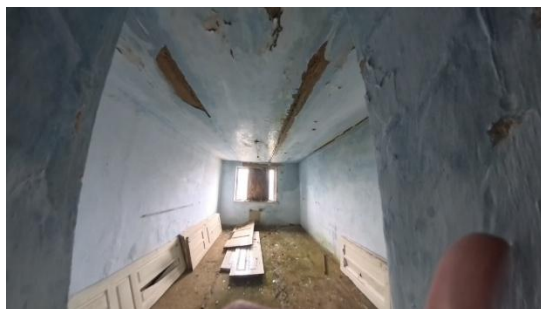
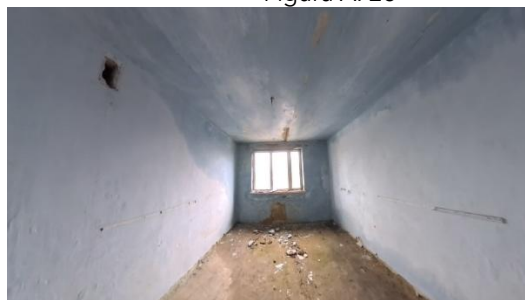
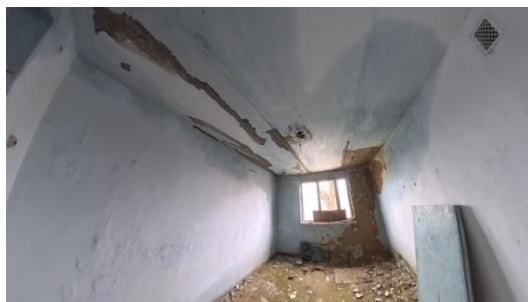
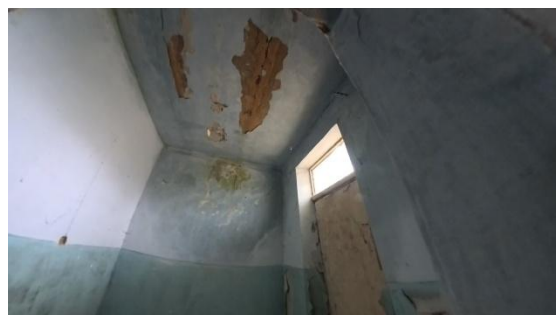
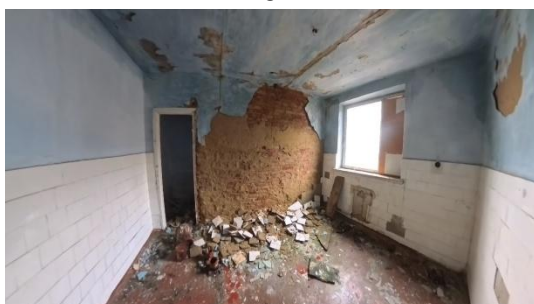
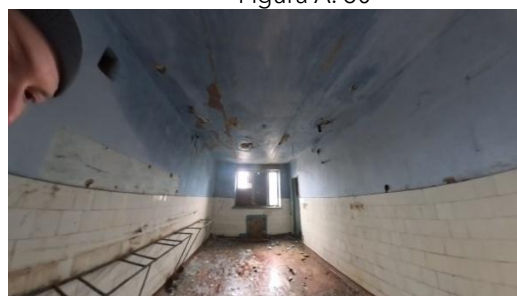
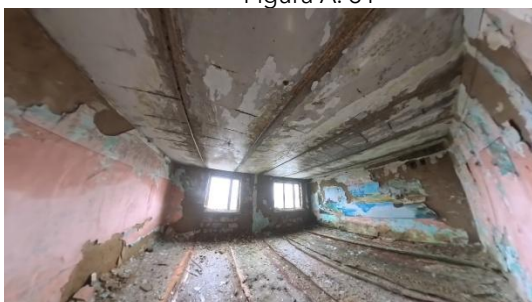
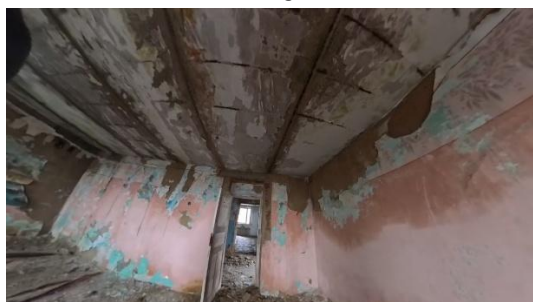
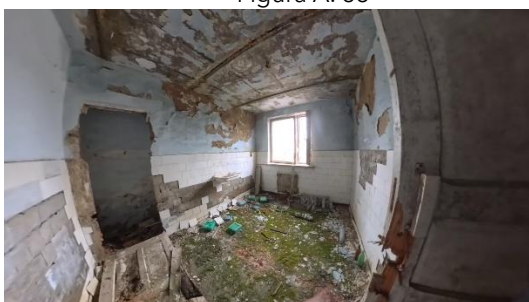
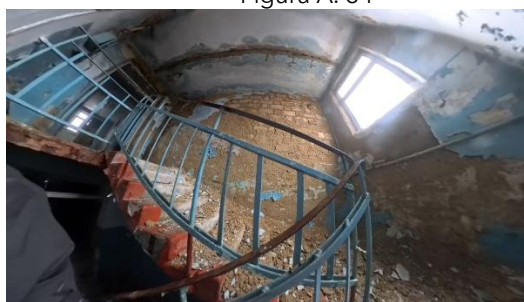
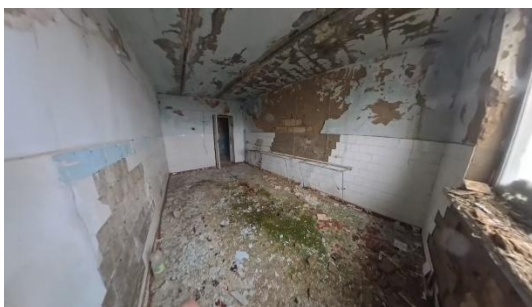
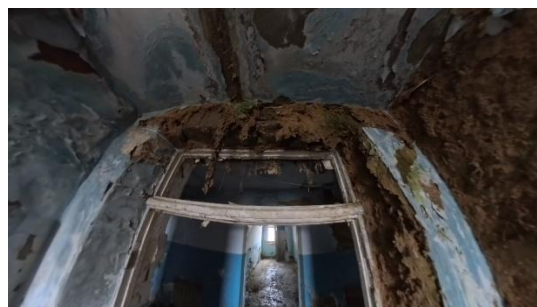
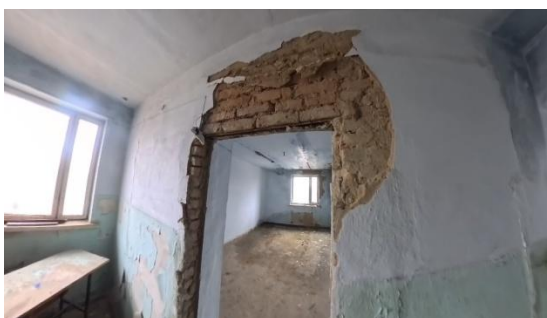
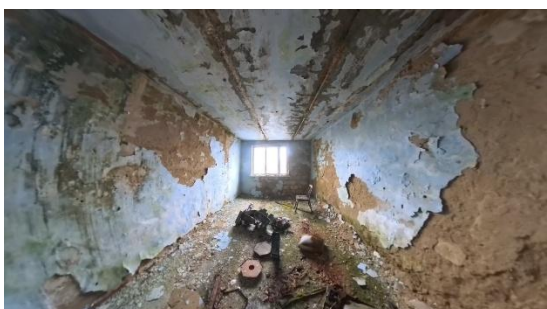
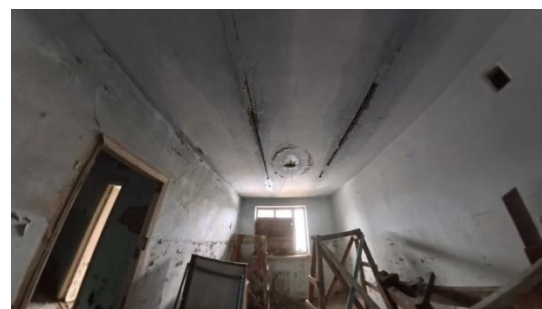
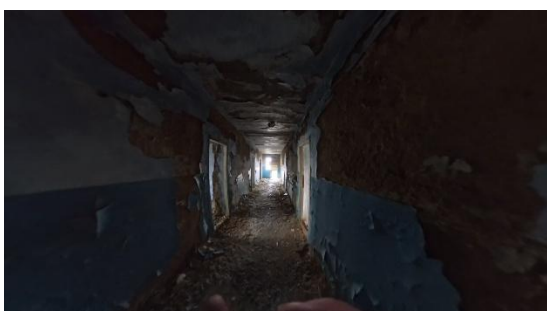
- 2.2.9 Spațiile interioare ale clădirii, inclusiv coridoarele, casa scării și încăperile de la nivelurile examinate, se află într-o stare tehnică nesatisfăcătoare, fiind afectate de infiltrații repetate, umiditate persistentă, degradarea accentuată a finisajelor și lipsa măsurilor de conservare. În majoritatea încăperilor se

observă depuneri de deșeuri, materiale deteriorate și condiții improprii de utilizare (fig. A.26-A.42).

- 2.2.10 La nivelul tavanelor și al zonelor superioare ale pereților se constată pete extinse de umezeală, exfolieri, decojiri și desprinderi ale tencuielilor și straturilor de finisaj, cu afectări accentuate în zonele expuse direct infiltrațiilor provenite de la acoperiș. Degradările constatate sunt specifice unei expuneri repetate și îndelungate la apă (fig. A.26-A.38, A.40-A.42).

- 2.2.11 Intradosul planșelor și tavanele încăperilor prezintă degradări de diferite grade, de la ușoare până la accentuate, materializate prin fisurări ale finisajelor, exfolieri, desprinderi locale, zone cu umiditate persistentă și alterarea pronunțată a straturilor de acoperire. În unele încăperi degradările sunt extinse și indică o afectare avansată a durabilității elementelor de închidere și finisaj, fiind necesare verificări detaliate locale la etapa de proiectare și intervenție (fig. A.31-A.38, A.40-A.42).

- 2.2.12 Pereții interiori și finisajele interioare se află, în majoritatea încăperilor, într-o stare tehnică nesatisfăcătoare. Se constată decojirea și desprinderea tencuielilor, zone extinse de decolorare, umezeală, eflorescențe și porțiuni cu degradări până la suport. Pe alocuri, materialele de finisaj sunt desprinse în volum semnificativ, iar starea sanitar-tehnică a spațiilor este sever afectată (fig. A.27-A.32, A.35, A.37-A.41).

- 2.2.14 Casa scării și zonele de circulație interioară prezintă degradări accentuate ale finisajelor, cu exfolieri și desprinderi locale ale tencuielilor, urme de umezeală, depuneri de murdărie și stare generală improprie exploatării. Aceste degradări confirmă lipsa lucrărilor de întreținere curentă și efectele directe ale infiltrațiilor și ale neutilizării construcției (fig. A.26, A.32, A.36, A.42).

- 2.3.9 La nivelul planșeelor afectate de infiltrații, se vor îndepărta integral tencuielile, zugrăvelile și toate straturile neaderente sau compromise de umezeală. După eliminarea cauzei infiltrațiilor, zonele degradate se vor decapa până la suport sănătos, iar eventualele armături aparente se vor curăța, pasiviza și proteja cu produse compatibile. Refacerea se va executa cu mortare de reparație compatibile, iar acolo unde starea elementelor o impune, soluția se va stabili prin proiectul de rezistență.

- 2.3.15 Finisajele interioare compromise de umezeală se vor desface integral până la suportul stabil. Refacerea lor se va executa numai după uscarea elementelor, după reabilitarea sursei de infiltrații și după remedierea stratului suport. În zonele predispuse la umezeală se vor utiliza mortare pe bază de ciment-var sau alte mortare compatibile, rezistente la umiditate. Nu se recomandă utilizarea materialelor sensibile la umezeală în spațiile cu regim umed.

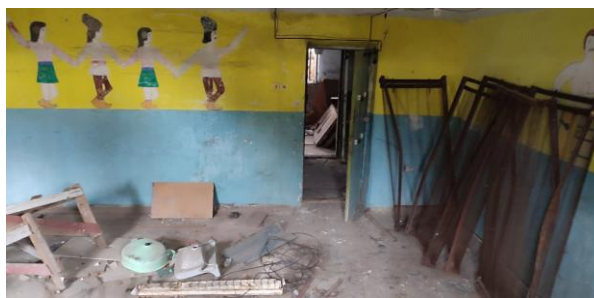
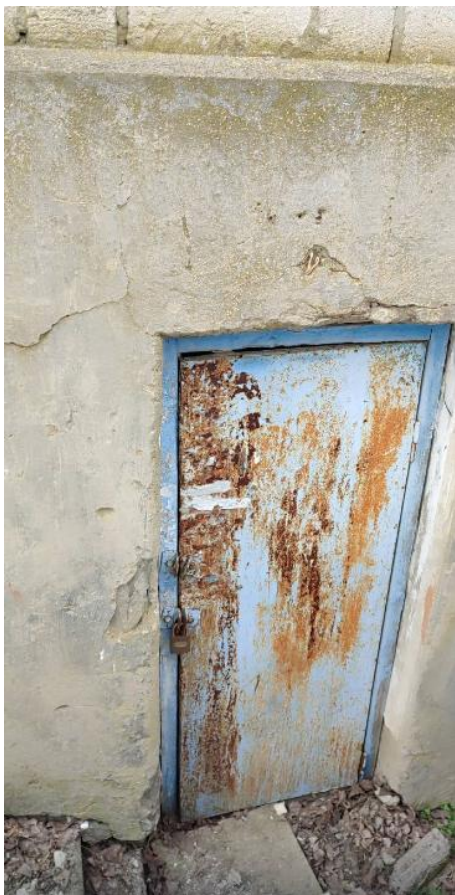
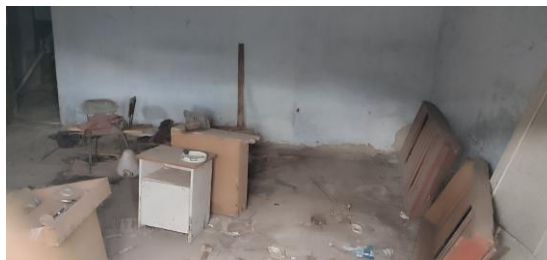
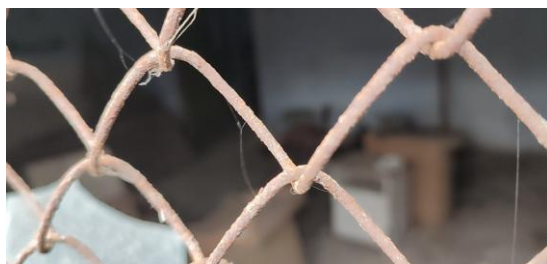
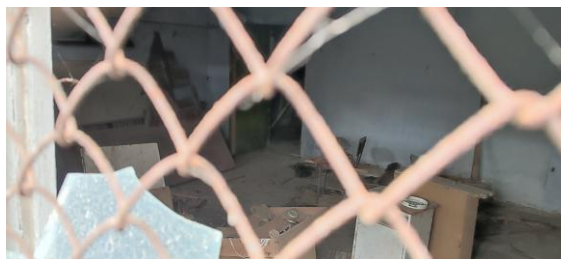
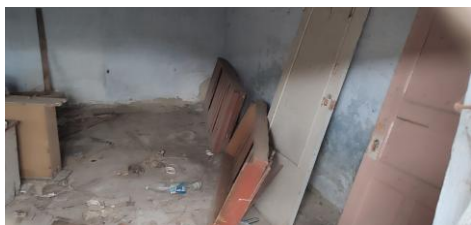
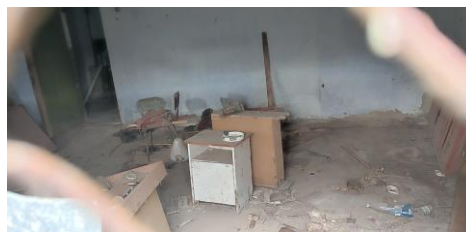
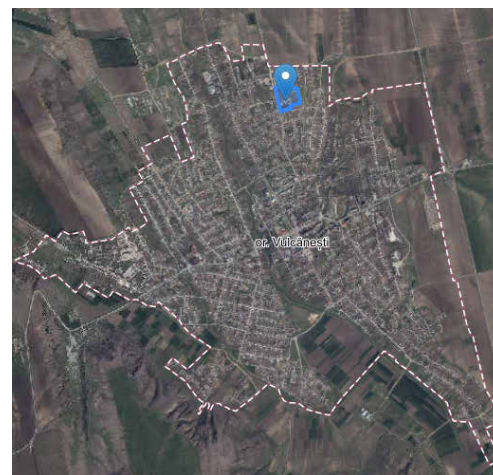
- 2.2.16 La data examinării, accesul în subsol nu a fost posibil, acesta fiind închis. Aprecierea stării acestui spațiu s-a efectuat strict pe baza observațiilor vizuale din exterior, prin intermediul ferestrelor existente la subsol, în limitele vizibilității disponibile. Din examinarea vizuală astfel realizată rezultă că, în zonele observabile, spațiul de la subsol se află într-o stare tehnică relativ satisfăcătoare, fără acumulări evidente de apă, fără semne vizibile de

degradări majore și fără indicii aparente ale unui regim accentuat de umiditate. În absența accesului direct, concluzia are caracter orientativ și nu substituie o cercetare nemijlocită a întregului spațiu de subsol (fig. A.45–A.52).

- 2.3.12 Pe sectoarele accesibile ale pereților de subsol, în funcție de soluția adoptată prin proiect, se recomandă lucrări de protecție hidroizolantă exterioară și de refacere a zonelor afectate de umezeală, coroborate cu executarea sistemului de evacuare a apelor pluviale. La interiorul subsolului, finisajele desprinse și materialele afectate de umezeală se vor îndepărta integral, iar refacerea se va executa numai după stabilizarea regimului de umiditate.
