**ЭКСПЕРТНОЕ ЗАКЛЮЧЕНИЕ №.09/25**

по результатам обследования технического состояния основных конст-

рукций жилого корпуса (блок 3) на территории "Centrul de plasament

по адресу: mun.Balti, str.Veteranilor nr.3/1

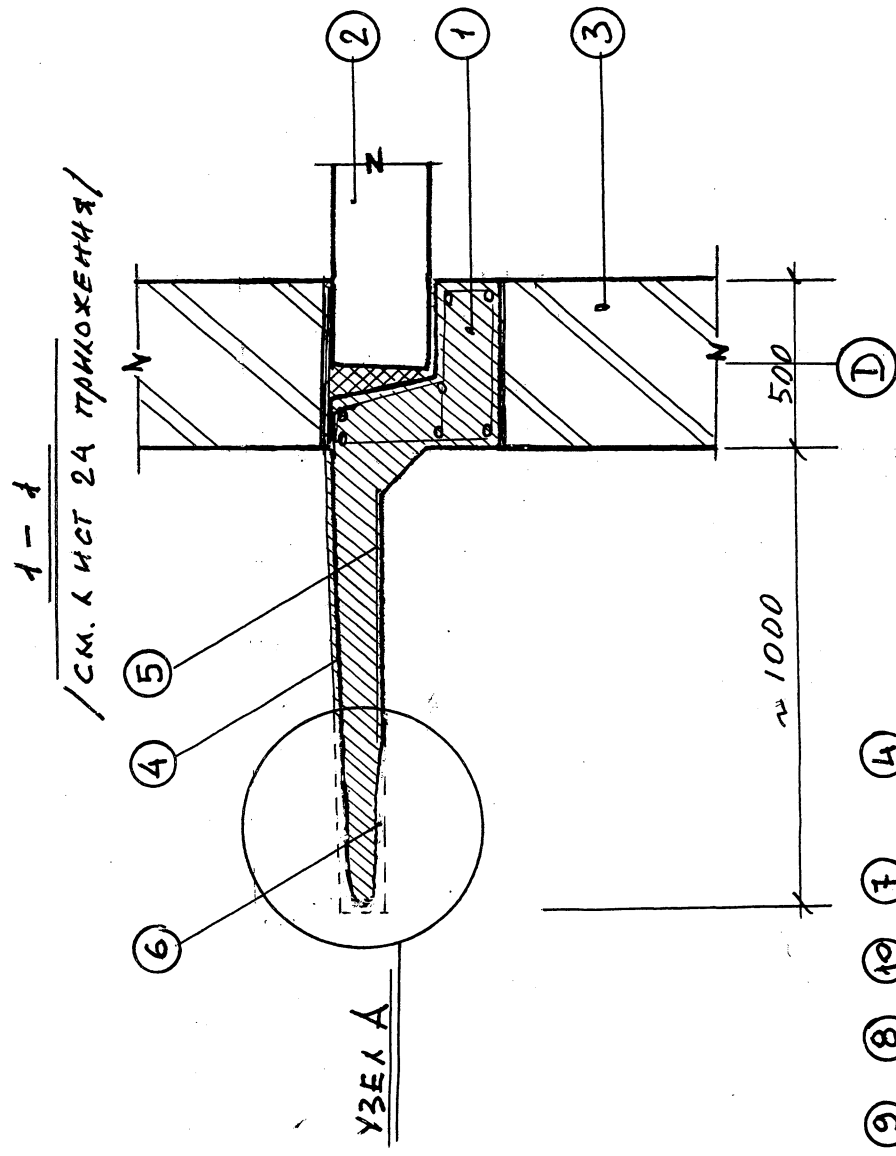
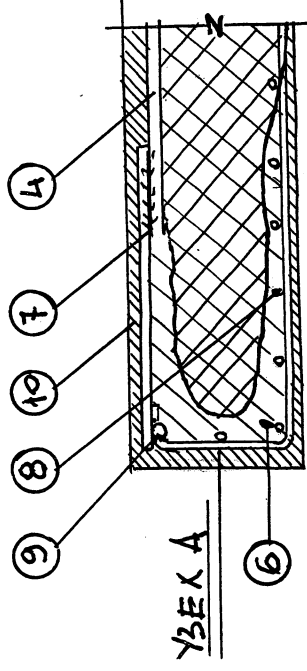
При обследовании здания жилого блока 3 в тип. Ватті выявлена одна поврежденная коррозией балочная плита, которая должна быть отремонтирована с восстановлением 1 см. фото 9 и 11 листе 24 приложения. На рассмотрение заказчика предлагается два варианта:

Вариант 2. По данному варианту основой является восстановление рабочих арматуры балочной плиты и армирование поврежденной зоны. Порядок работ следующий:

отбиваются поврежденные слои бетона в балочной плите. Введенная рабочая арматура очищается от ржавчины металлическими щетками. К "живой" рабочей арматуре (4) подвариваются новые стержни (7). Устанавливаются маячный (9) стержень из гладкой арматуры Ø 10-12 А-І, к которому привариваются концы новых стержней (7). К этому же стержню (9) привариваются концы арматурной сетки (8), которая снизу балочной плиты пристреливается дюбелями. Сетка может быть приобретена сварной из проволоки 4х-5 Вр-1 с ячейкой 50х50 мм.

По завершению подготовительных работ притабливаются полимер-цементный раствор и очищенная от поврежденного бетона поверхность балочной плиты оштукатуривается раствором цпс м 100 и покрывается полимерцементным раствором (10).

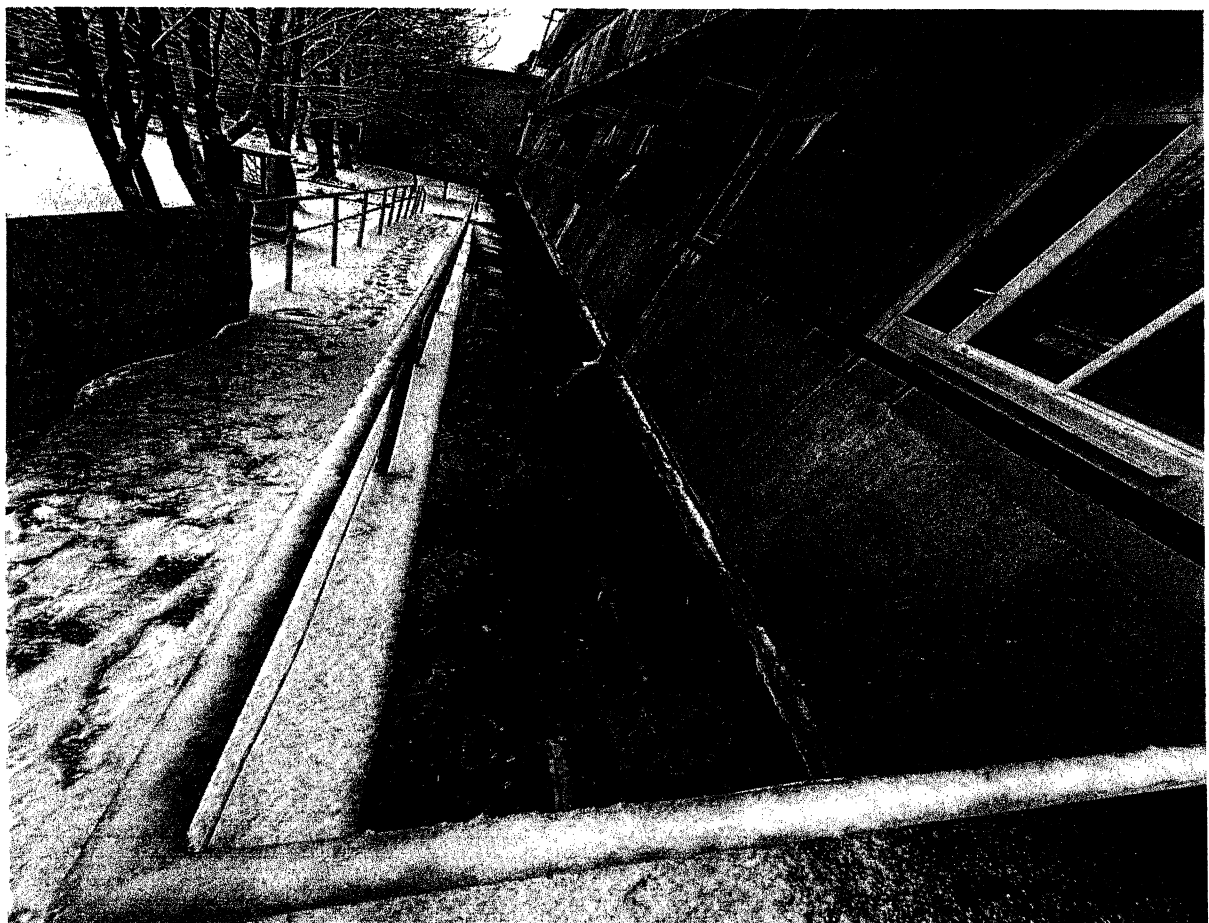
ФОТО 2. ФРАГМЕНТ СТЕНЫ ПАРТЕРНОГО ЭТАЖА;  
АТМОСФЕРНЫЕ ОСАДКИ СКАПЛИВАЮТСЯ НА ОТ-  
МОСТКЕ У СТЕНЫ

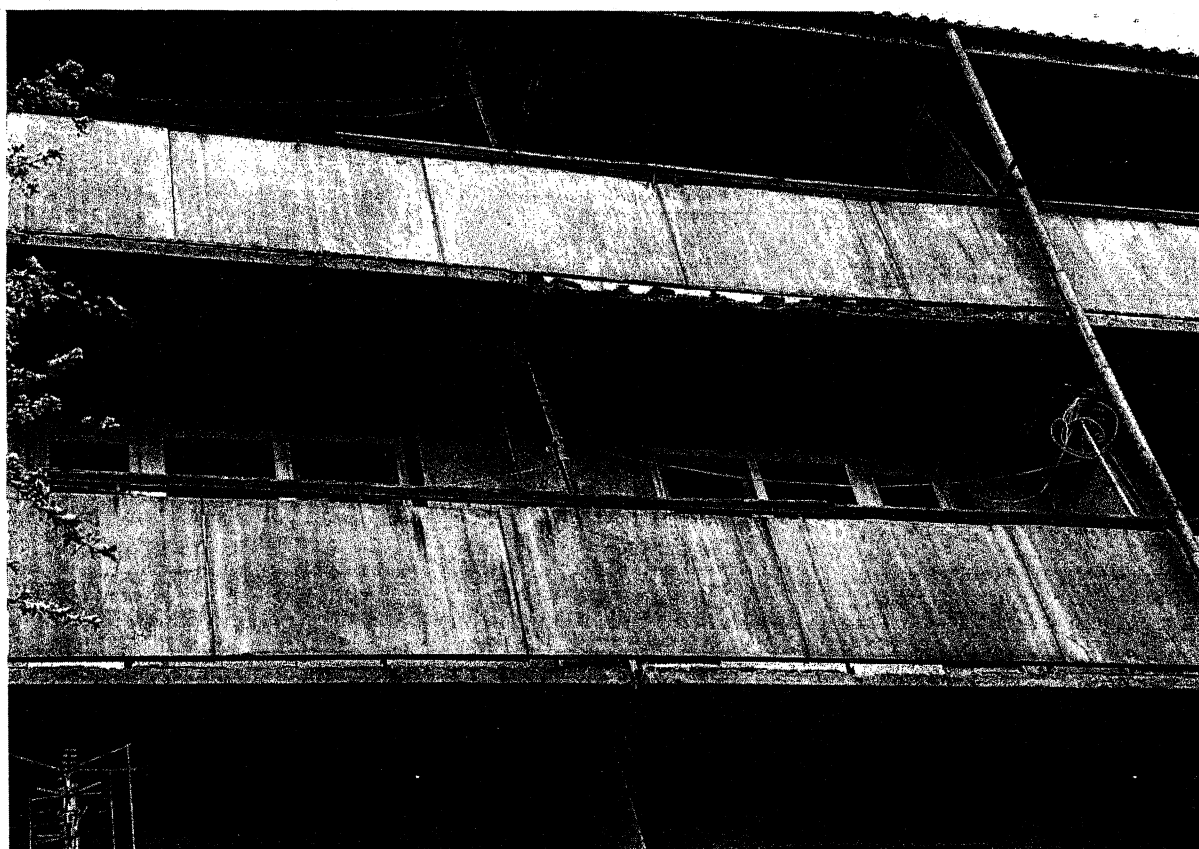
ФОТО 10. ВО МНОГИХ БАЛКОННЫХ ПЛИТАХ ЗАДАНИЯ  
ИМЕЕТ МЕСТО НАЧАЛЬНАЯ КОРРОЗИЯ НИЖНЕЙ АРМАТУРЫ

Следует отметить, что во многих плитах оголилась нижняя конструктивная арматура, практически не влияющая на несущую способность консольных плит. Тем не менее в перспективе рекомендуется зачистить такую арматуру, прокрасить преобразователем ржавчины и затереть цементно-песчаным раствором марки 100.

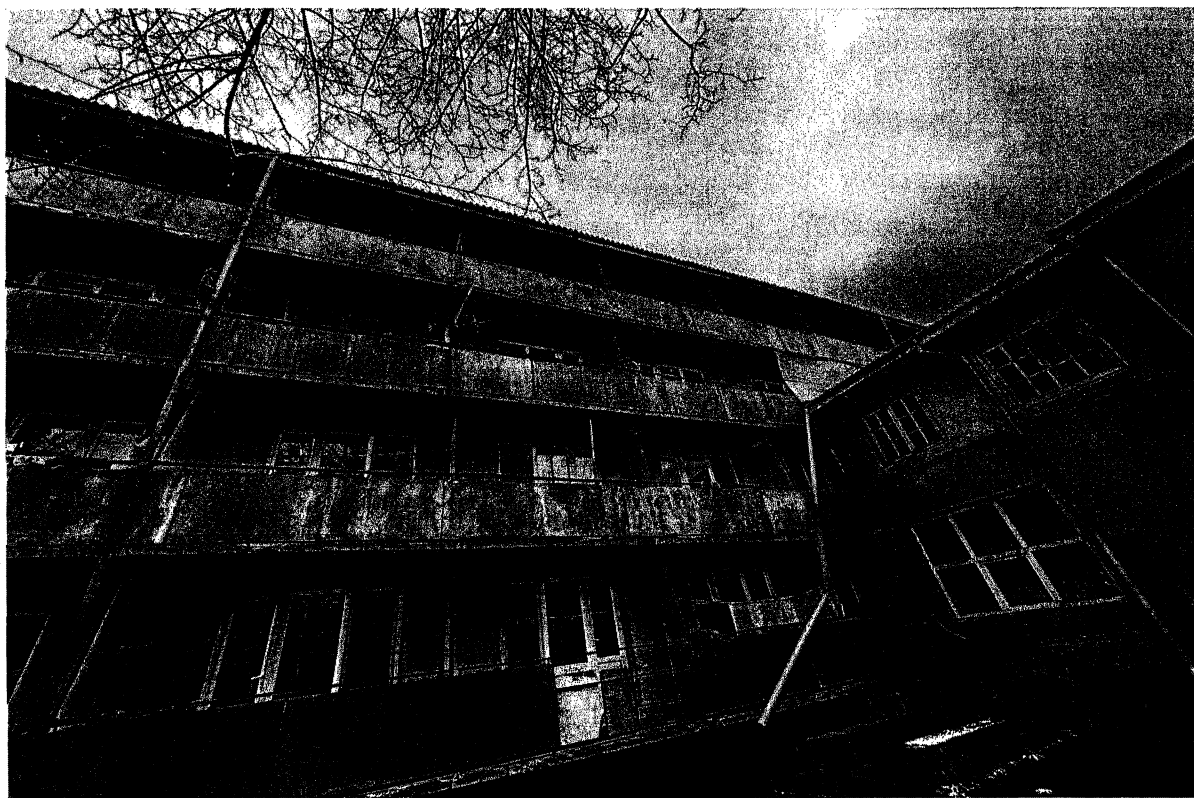
ФОТО 11. ВИД СОСТОЯНИЯ ОКОННО-БАЛКОННОГО  
ОТРАЖЕНИЯ И ВОДОСТОЧНЫХ ТРУБ

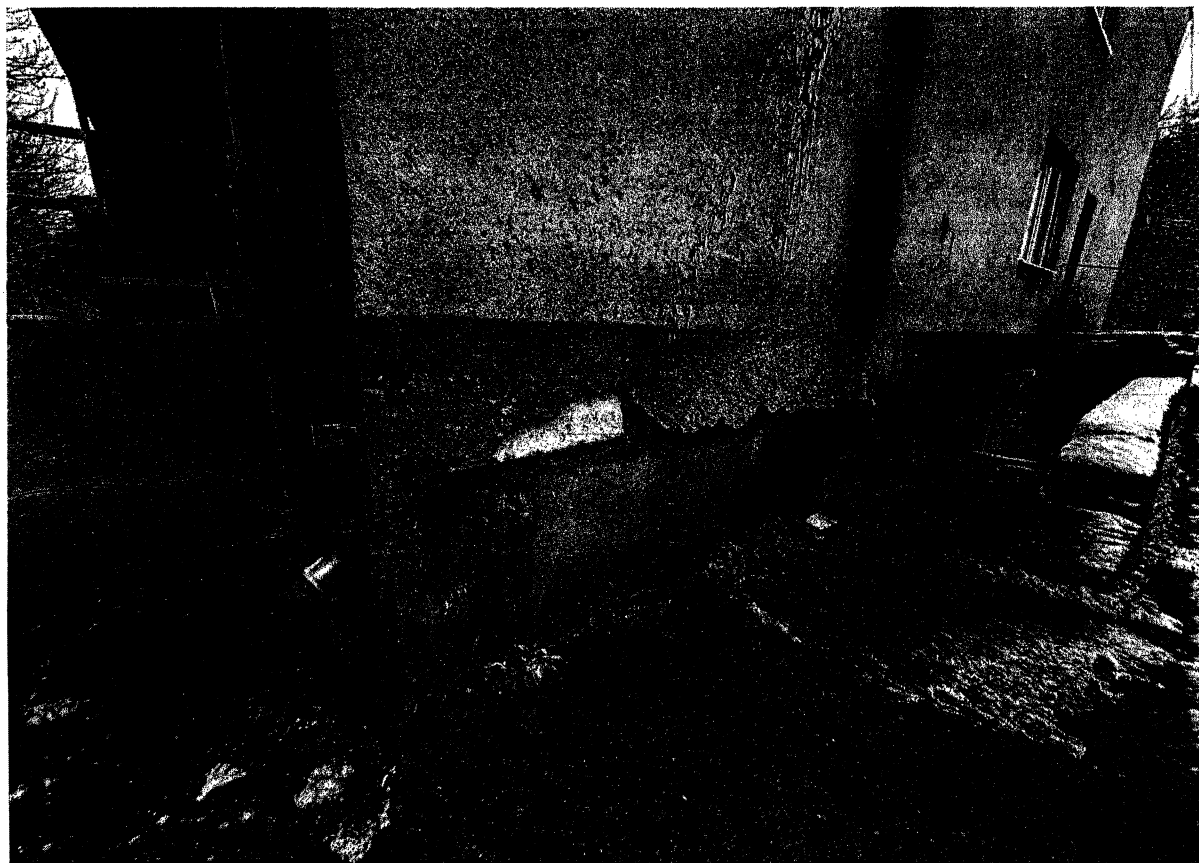
ФОТО 15. ПОВСЕМЕСТНО У СТЕН ЗДАНИЯ ИМЕЮТСЯ  
УЧАСТКИ С ОТСКОЛВШЕЙСЯ ШТУКАТУРКОЙ

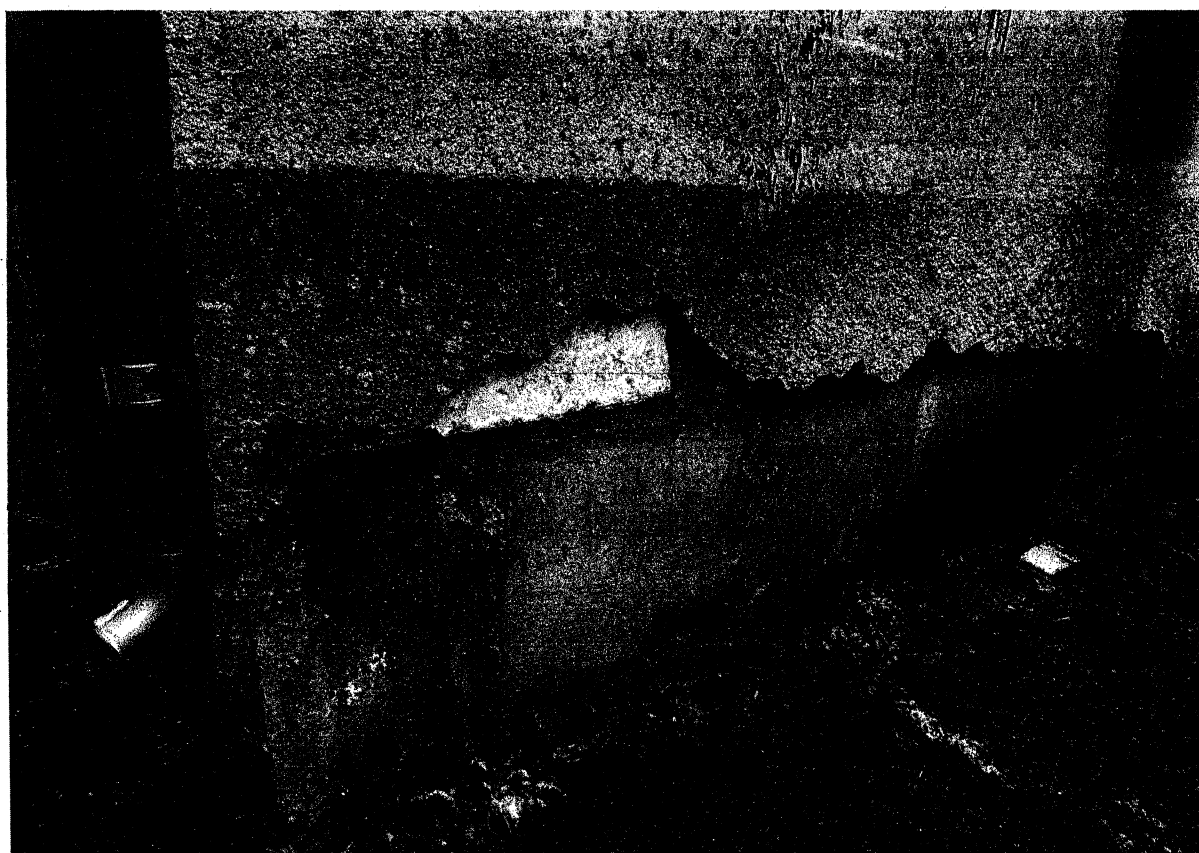
- требуют капитального ремонта цокольные поверхности наружных стен корпуса и фундаментных блоков, в которых штукатурные слои отвалились (см. например, фото 8, 16). Замеры штукатурных слоев показало, что толщина штукатурки в отдельных местах превышает 60 мм. Такая штукатурка не может характеризоваться долголетием. Чтобы обеспечить длительный период эксплуатации цокольных элементов здания следует выполнить штукатурные слои по специально закрепленной к фундаментным блокам арматурной сетке (например, из D 5,6 ВР1 с ячейкой 100 x 100 мм, по методике, приведенной на листе 16.

ФОТО 16. ТОЛЩИНА ШТУКАТУРКИ В СТЕНАХ ДОСТИ-  
ГАЕТ 60 ММ. ТАКАЯ ШТУКАТУРКА ДОЛЖНА НАНО-  
СИТЬСЯ ПО АРМАТУРНОЙ СЕТКЕ

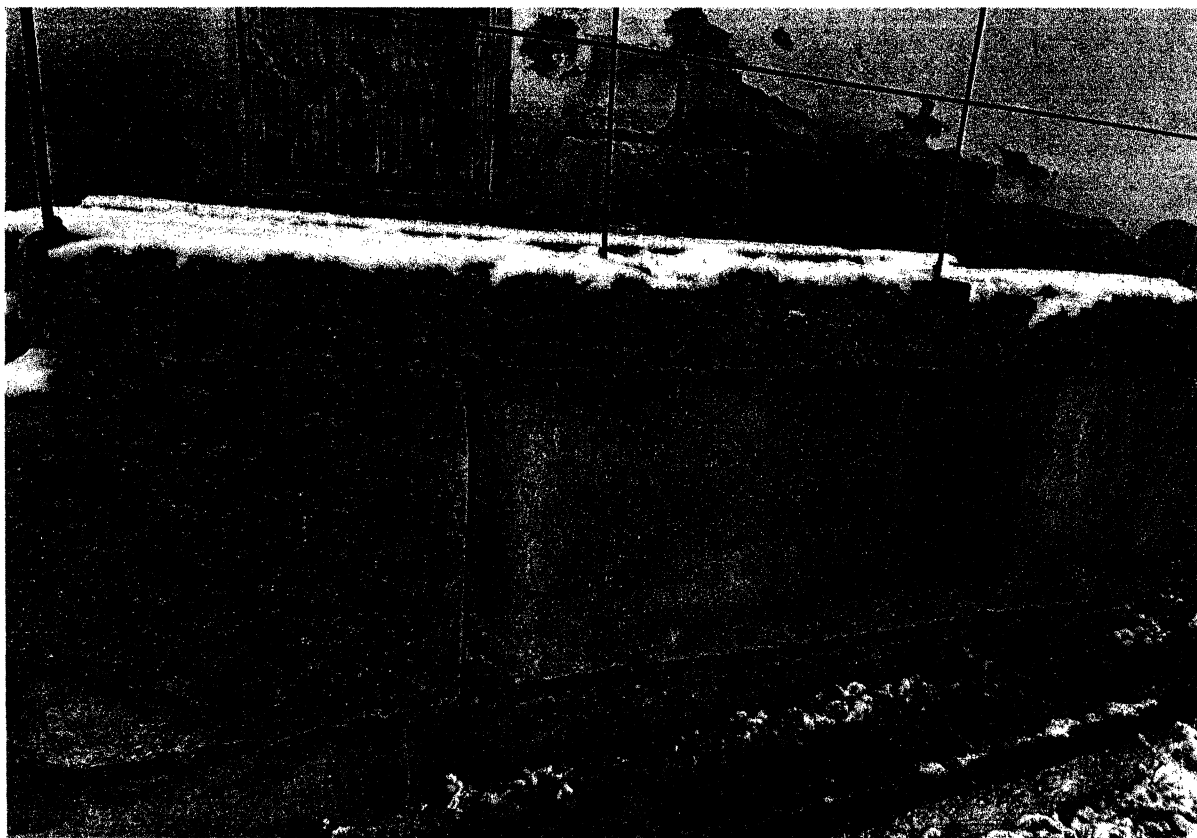
- практически во всех подпорных стенах с подвальными лестницами раскрыты швы (см. фото 17, 18). Их рекомендуется отремонтировать инъектированием в трещины полимерцементного раствора состава: 1 часть (це-

ФОТО 17. Вид состояния наружных лестниц с площадками у стен обследованного здания

мент) + 2 части (песок) + 10 % мастики ПВА от веса воды затворения;

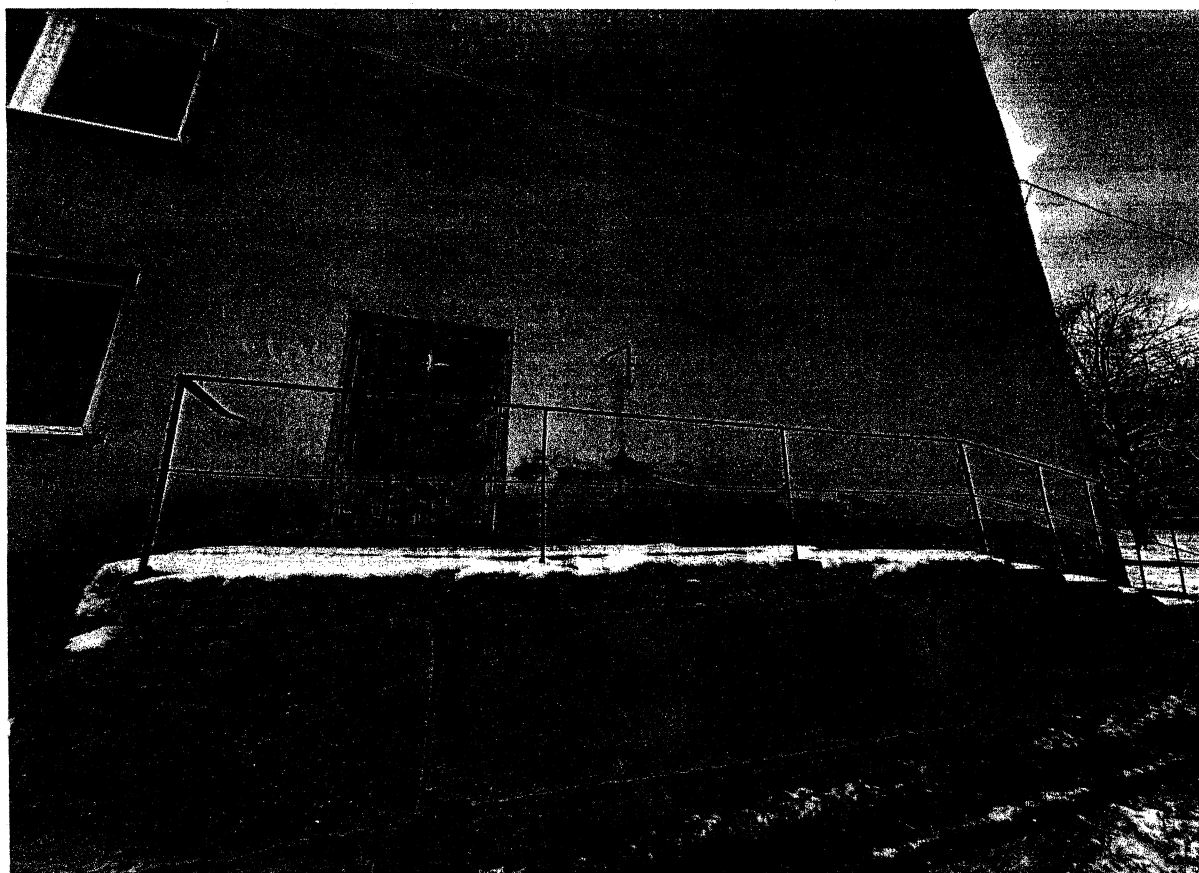
ФОТО 18. РЕКОМЕНДУЕТСЯ ЛЕСТНИЦЫ И ПЛОЩАДКИ, ПОВРЕЖДЕННЫЕ ВЫВЕТРИВАНИЕМ, ПЕРЕМОНТИРОВАТЬ ЗАНОВО, ЛИБО УСИЛИТЬ /СМ. ЛИСТ 16 /

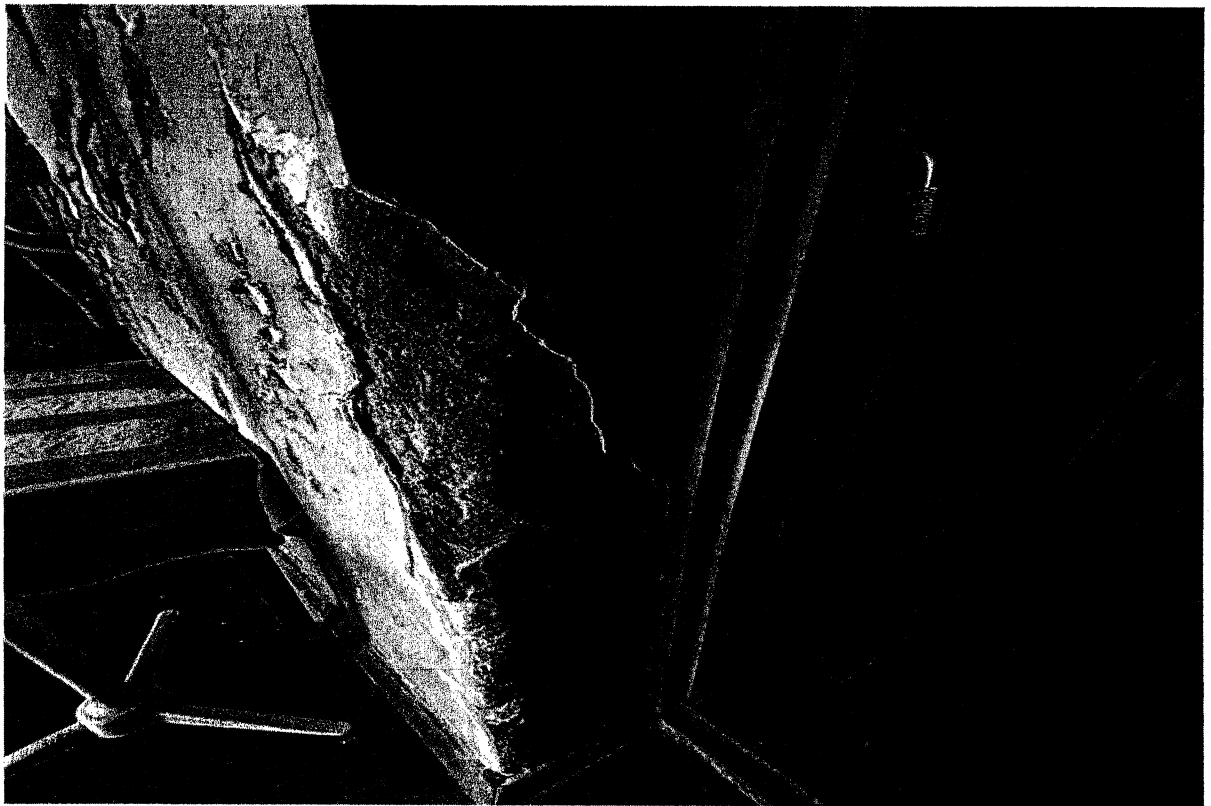
ФОТО 19. ПОВСЕМЕСТНО ИМЕЕТ МЕСТО ОТСЛОЕНИЕ  
ШТУКАТУРКИ, ГДЕ НЕИСПРАВНЫ СЕТИ ЛИБО НЕТ СО-  
ОТВЕТСТВУЮЩЕЙ ВЕНТИЛЯЦИИ

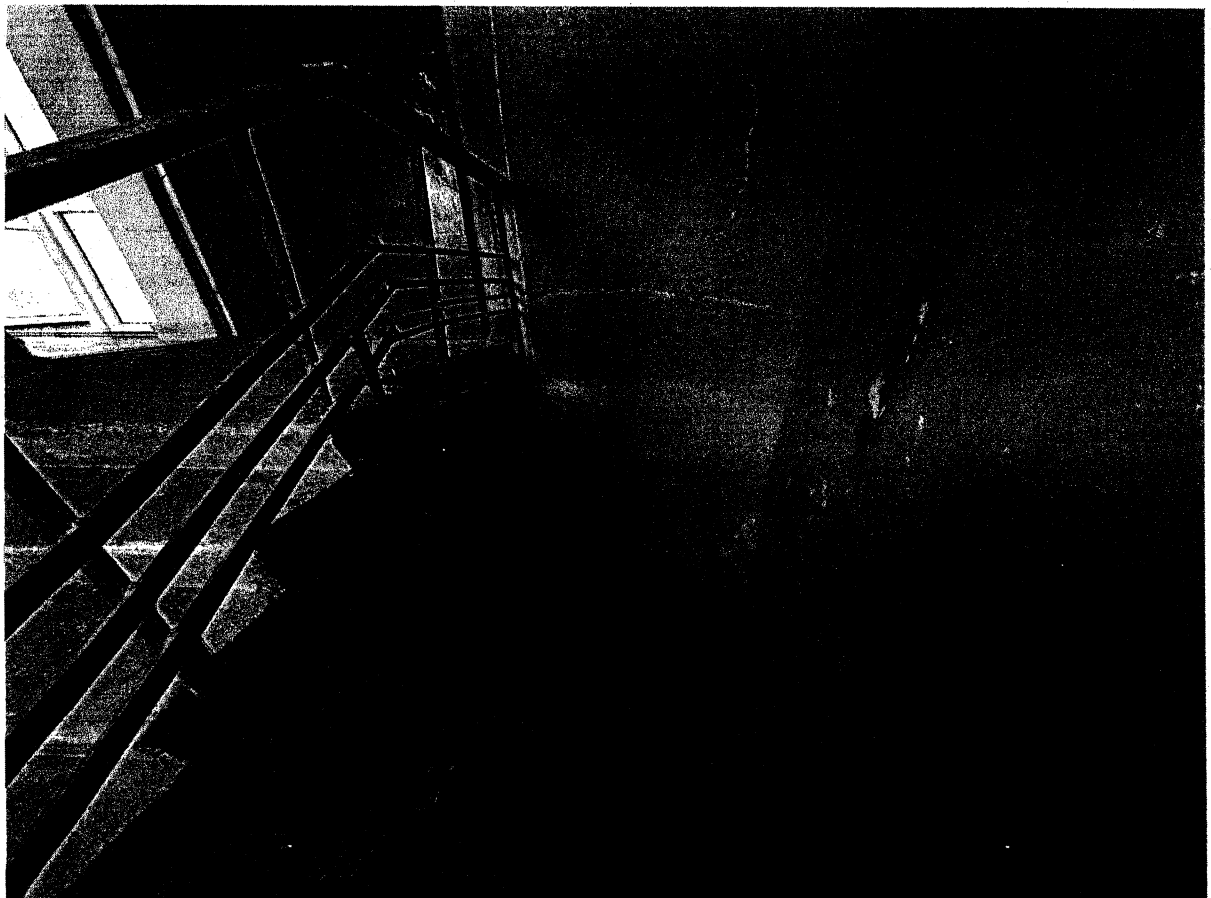
ФОТО 20. ИЗ-ЗА ПОВЫШЕННОЙ СЫРОСТИ ИЗ ПАВ-  
ВАЖНЫХ ПОМЕЩЕНИЙ ПОВРЕЖДАЮТСЯ ШТУКАТУР-  
НЫЕ СЛОИ СТЕН ЛЕСТНИЧНЫХ КЛЕТОК ЛИСТ 29

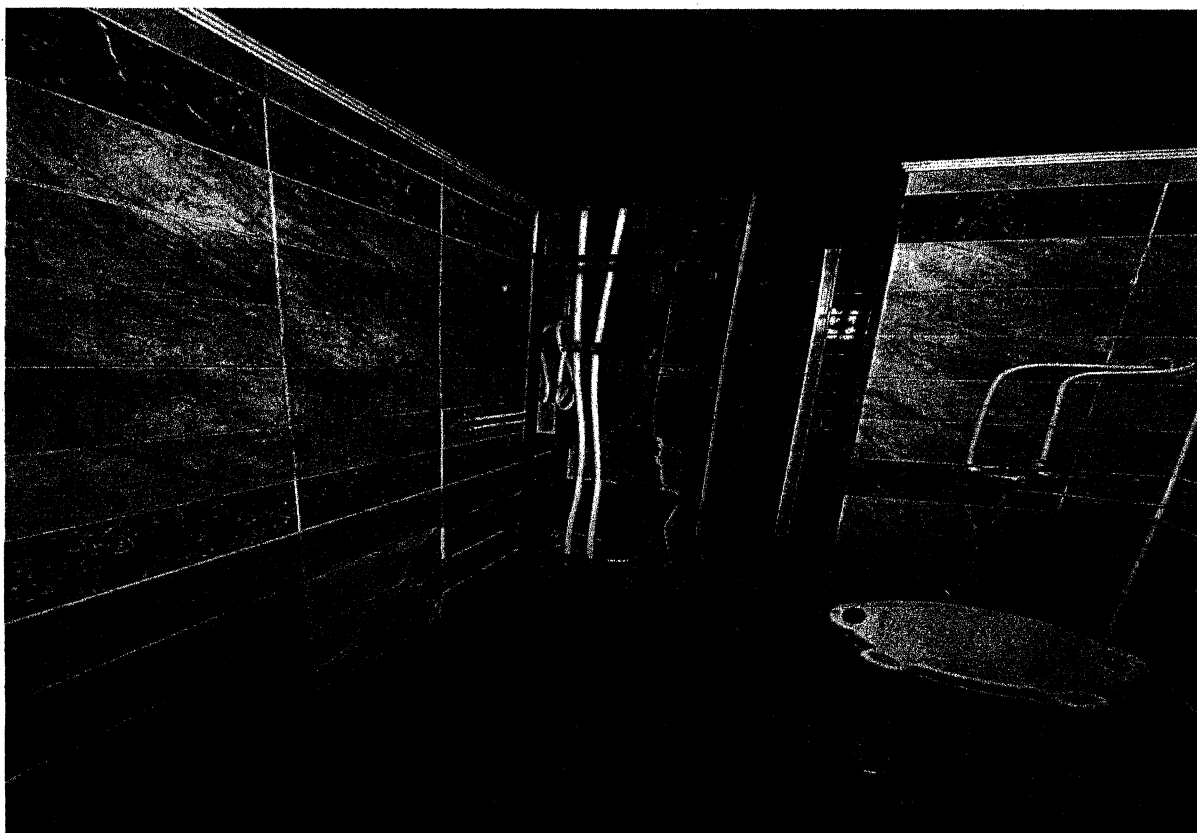
ФОТО 29. ПОВСЕМЕСТНО В ПОМЕЩЕНИЯХ ЗАДАНИЯ  
ИМЕЮТСЯ ПОВРЕЖДЕНИЯ В ПЛИТКЕ СТЕН И ПОЛОВ

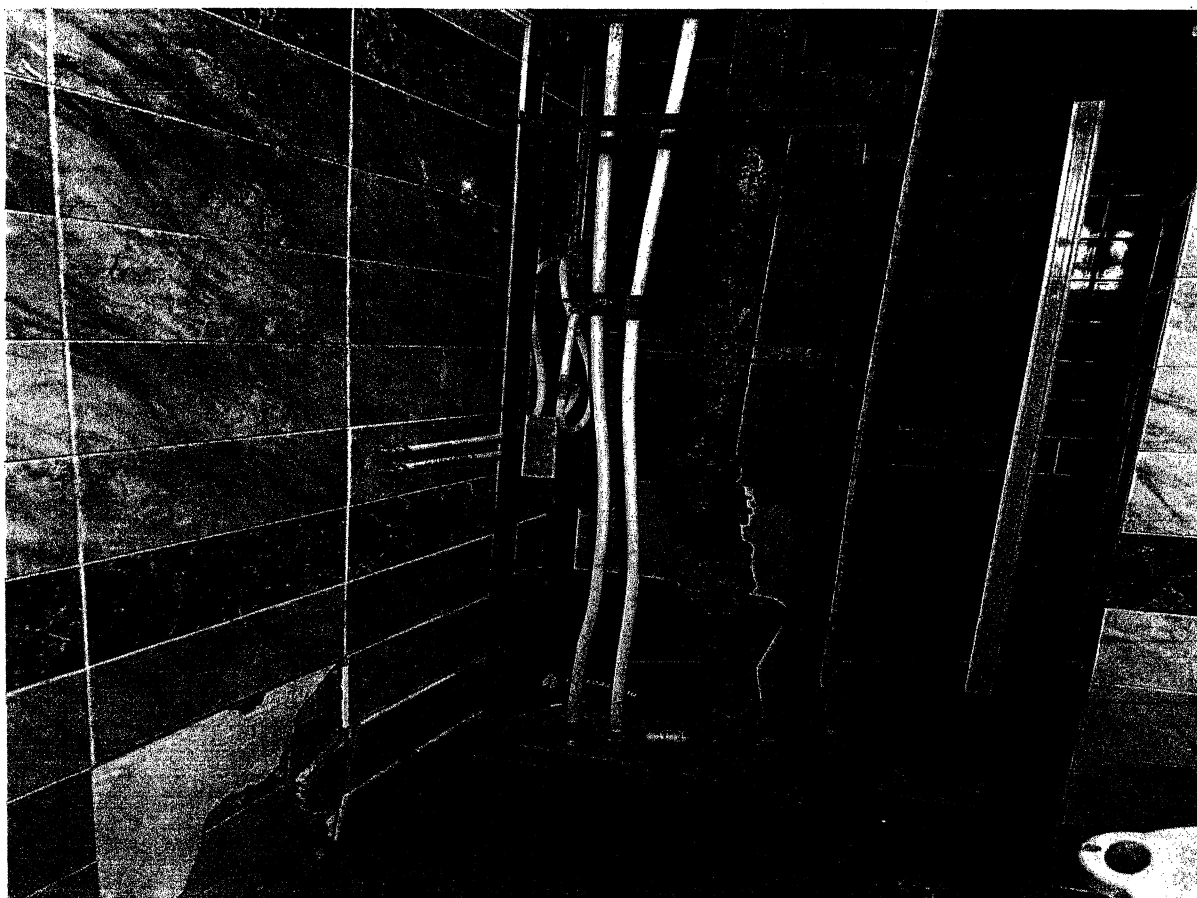
ФОТО 30. В ЗАДАНИЯ ИМЕЮТСЯ ЧУГУННЫЕ КАНАЛИЗА-  
ЦИОННЫЕ ТРУБЫ, СРОК ЭКСПЛУАТАЦИИ КОТОРЫХ  
ИСТЕК, ТАКИЕ ТРУБЫ ПОДЛЕЖАТ ЗАМЕНЕ

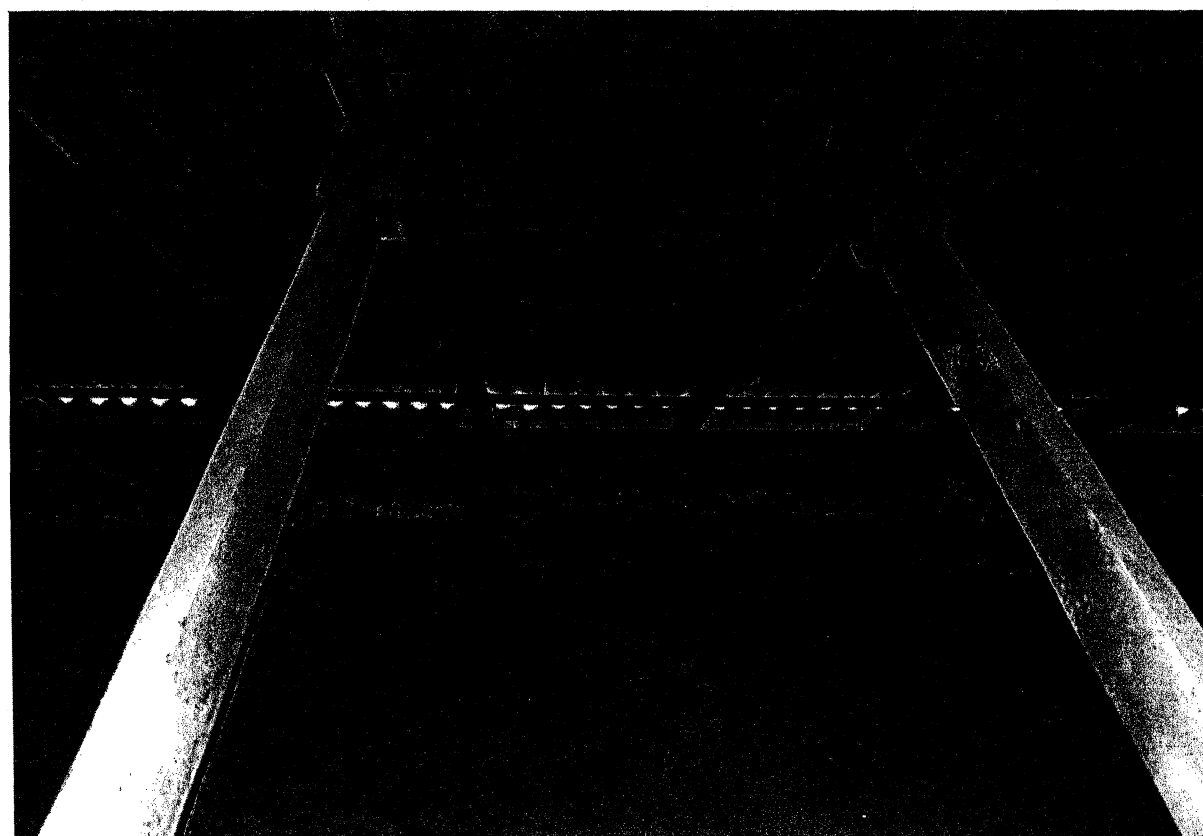
- в целом состояние стропильной крыши здания характеризуется условно удовлетворительным, но также требует проведения капитального ремонта. Сохранившиеся участки рубероидной кровли свидетельствует о том, что как ранее отмечалось первоначально крыша была выполнена совмещенной плоской. За период эксплуатации стропильной крыши ее деревянные элементы сохранили свои прочностные характеристики, в связи с чем могут быть перебраны и повторно применены. При этом мауэрлаты, на которые опираются стропильные балки, следует демонтировать, поскольку они уложены непосредственно на кладку парапетов. Выполнить антисейсмическую железобетонную обвязку по парапетам, предусмотрев арматурные выпуски из нее для крепления мауэрлатов, после чего снова уложить мауэрлаты на парапетные стены здания блока.

ФОТО 32. МАУЗРЛАТ ВЫПОЛНЕН НЕ ПО ЖЕЛЕЗО-БЕТОННОМУ ПОЯСУ, А НЕПОСРЕДСТВЕННО ПО КЛАДКЕ
