**ЭКСПЕРТНОЕ ЗАКЛЮЧЕНИЕ №.10/25**

по результатам обследования технического состояния основных конст-

рукций здания столовой на территории "Centrul de plasament temporar

mun.Balti, str.Veteranilor nr.3/1

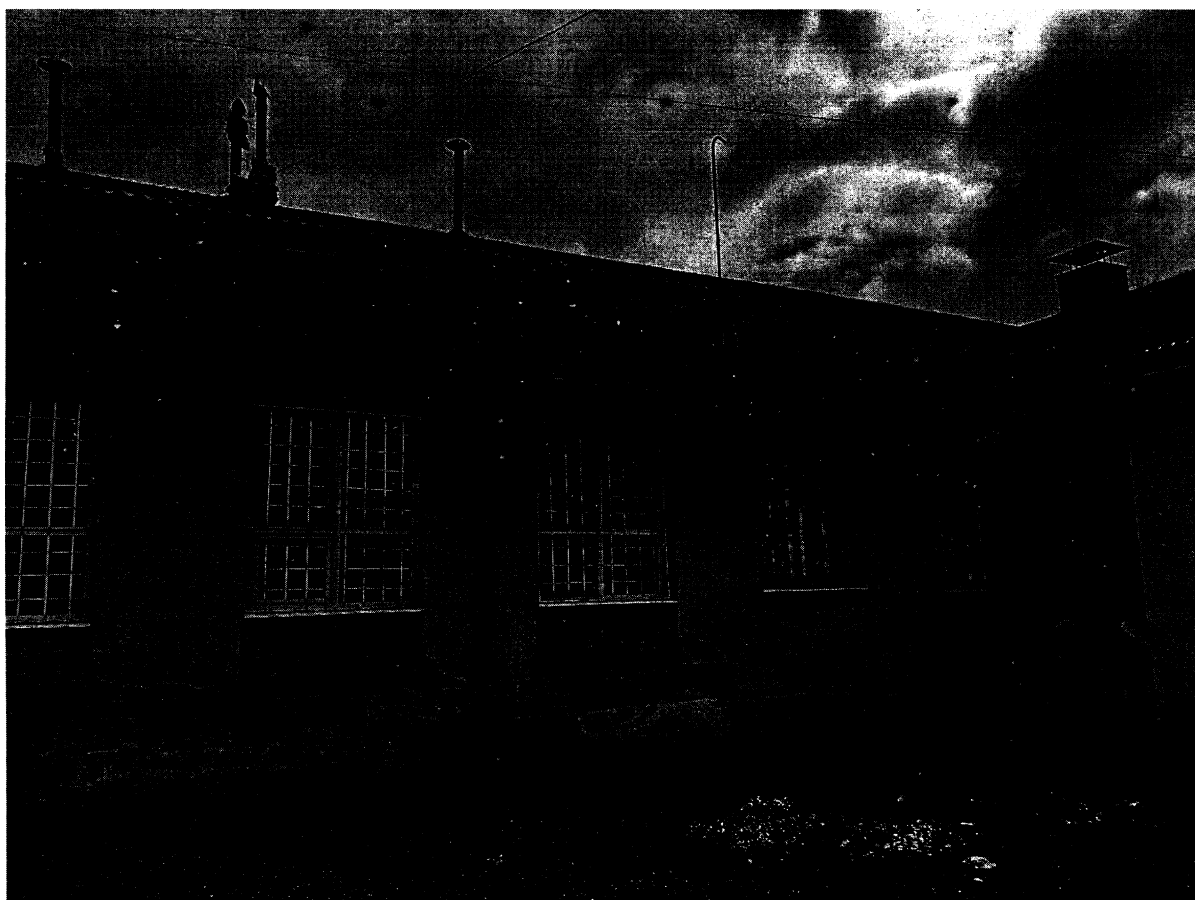
- в стенах здания имеются участки соприкасающиеся с грунтом основания (см. фото 2, 7). Рекомендуется в перспективе выполнить гидроизоляцию кладки стен с устройством цоколя по поверхности оголенных стеновых конструкций;

ФОТО 2. ВИД СТЕНЫ ПО ОСИ F ОСНОВНОГО ОБЪЕМА  
ЗДАНИЯ СТОЛОВОЙ. ВЫСТУПАЮЩИЙ ПИЛЬНЫЙ ИЗВЕ-  
СТНЯК ИЗ ГРУНТА ПОДЛЕЖИТ ГИДРОИЗОЛЯЦИИ

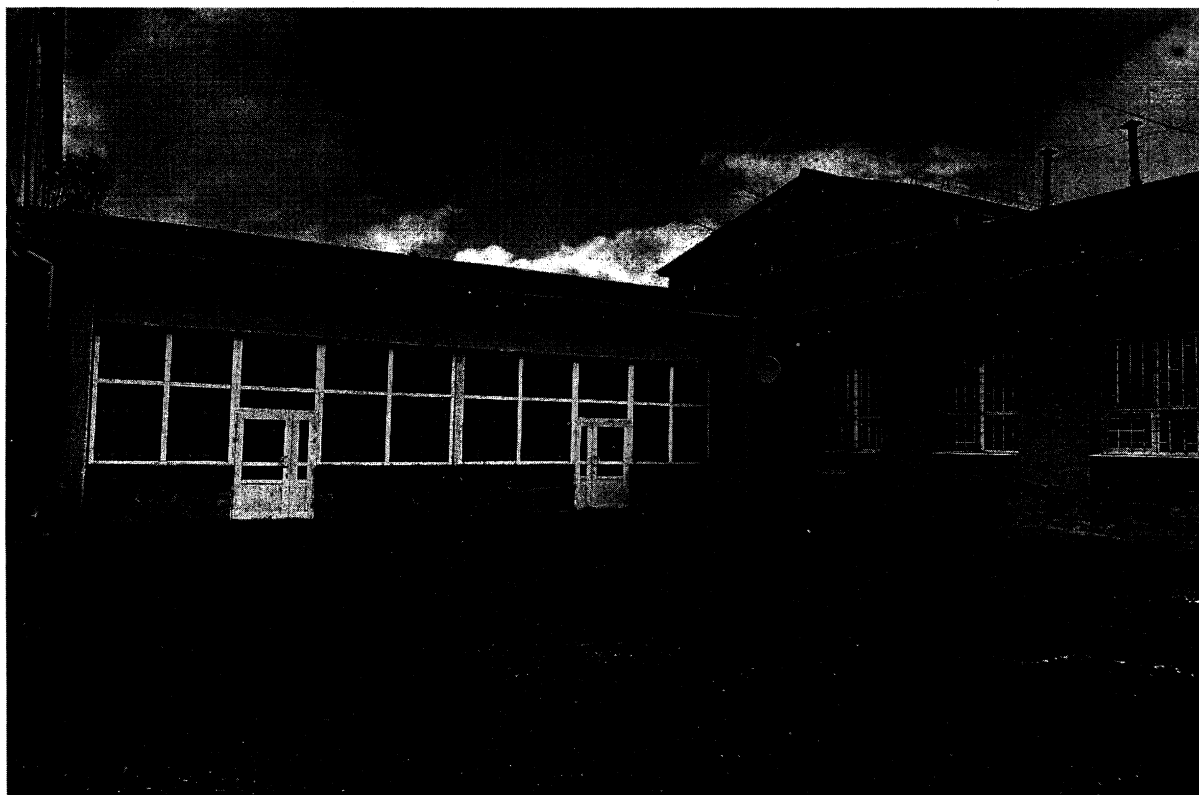
ФОТО 4. ФРАГМЕНТ СТЕНЫ ЗДАНИЯ СТОЛОВОЙ ПО  
ОСИ F ПОДЛЕЖИТ РЕМОНТУ, КАК И ВСЯ СТЕНА

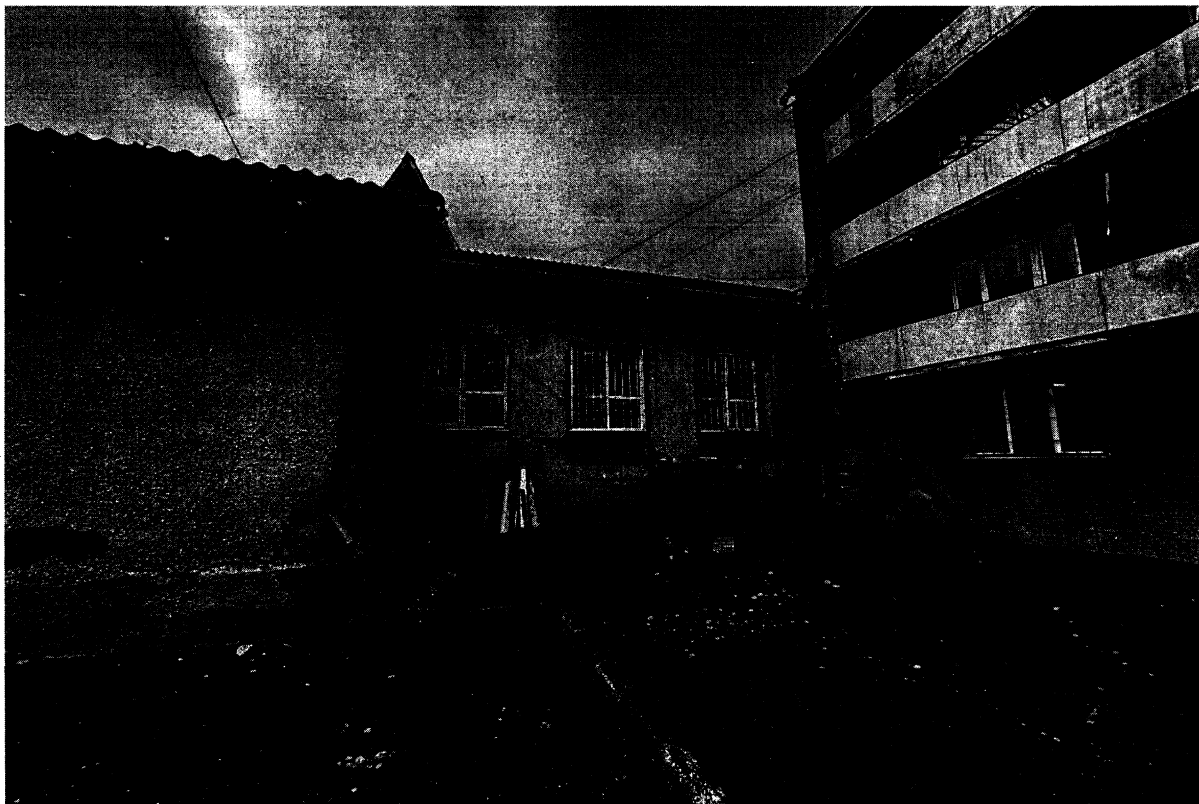
- на многих участках по периметру здания отмостка просела, растрескалась, расслоилась (см. фото 5, 8), отошла от стен здания, в результате чего способствует проникновению атмосферных осадков под фундаменты;

ФОТО 5. ФРАГМЕНТ СТЕНЫ ЗДАНИЯ СТОЛОВОЙ ПО  
ОСИ D ПОДЛЕЖИТ РЕМОНТУ. СПРАВА КОРПУС / БЛОК 2/

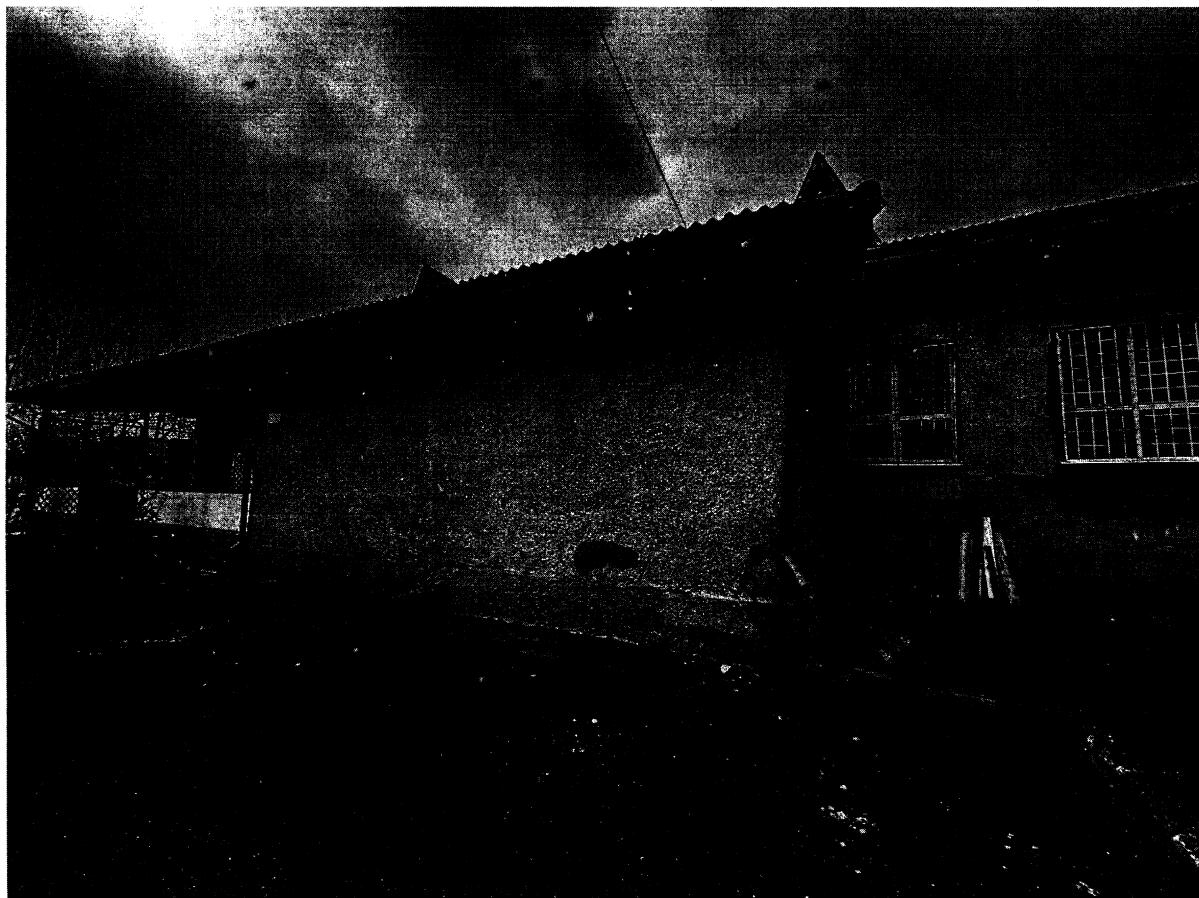
ФОТО 6. ВИД ВСПОМОГАТЕЛЬНОГО УТСЕКА ЗДА-  
НИЯ ВОСЯХ 4-7. ОТМОСТКА ПРОСЕКА

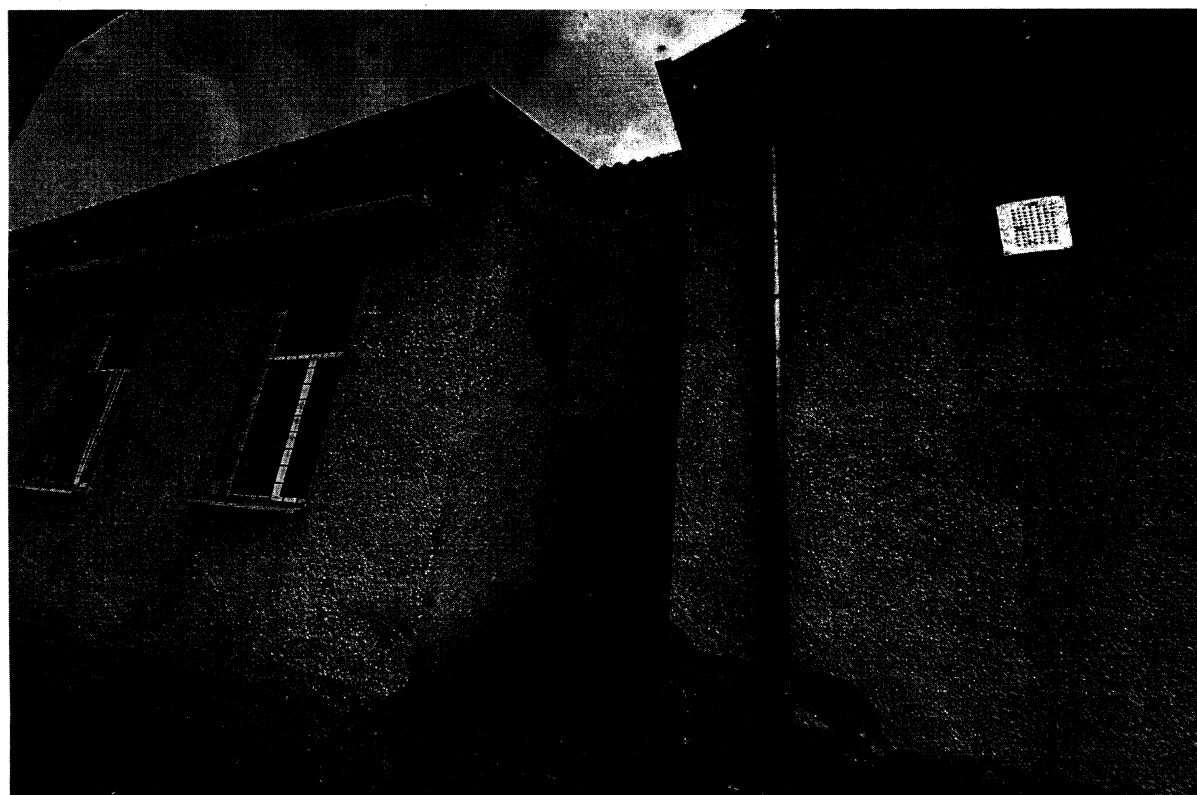
ФОТО 8. НАРУЖНЫЕ ПОВЕРХНОСТИ СТЕН ЗДАНИЯ  
СТОЛОВОЙ ТРЕБУЮТ КАПИТАЛЬНОГО РЕМОНТА

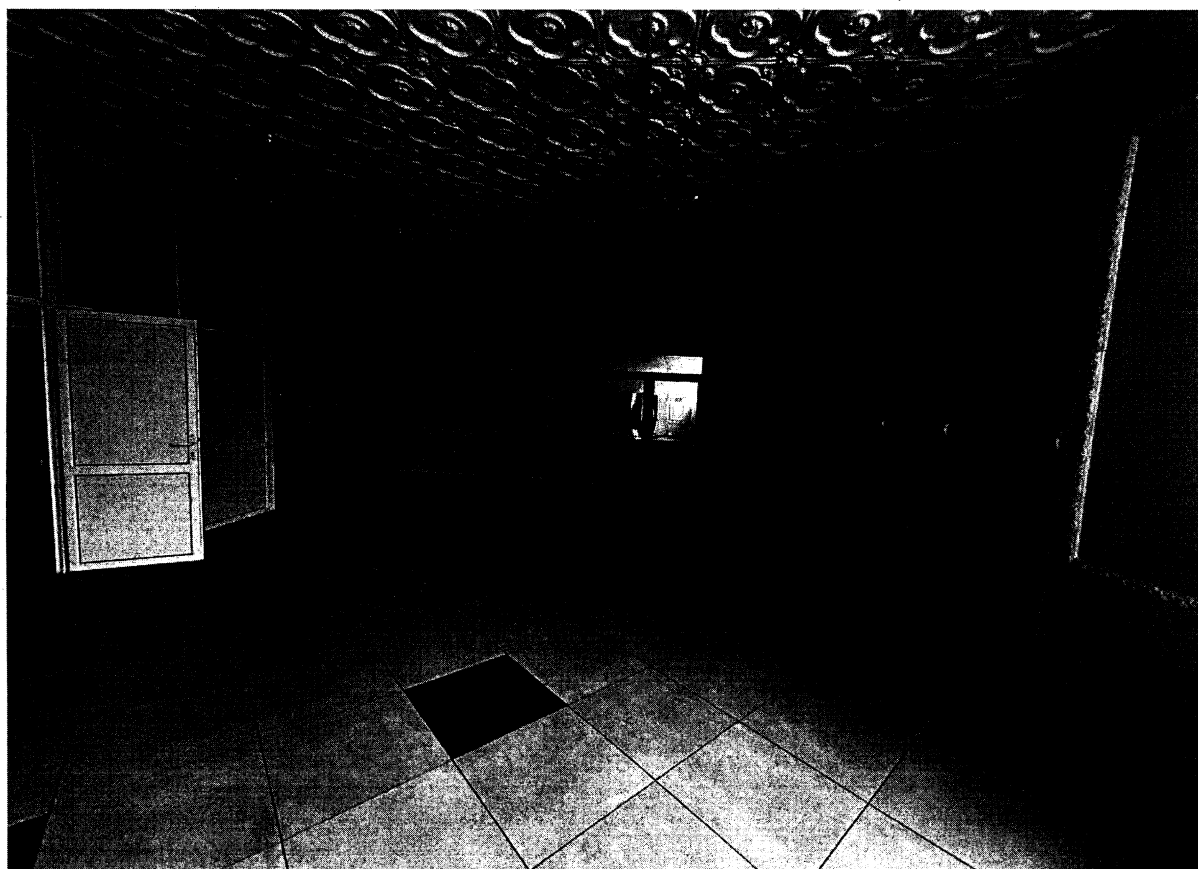
ФОТО 10. В ЦЕЛОМ ПОМЕЩЕНИЯ ОБЩЕГО ПОЛЬЗОВА-  
НИЯ ХАРАКТЕРИЗУЮТСЯ УХОЖЕННЫМ СОСТОЯНИЕМ

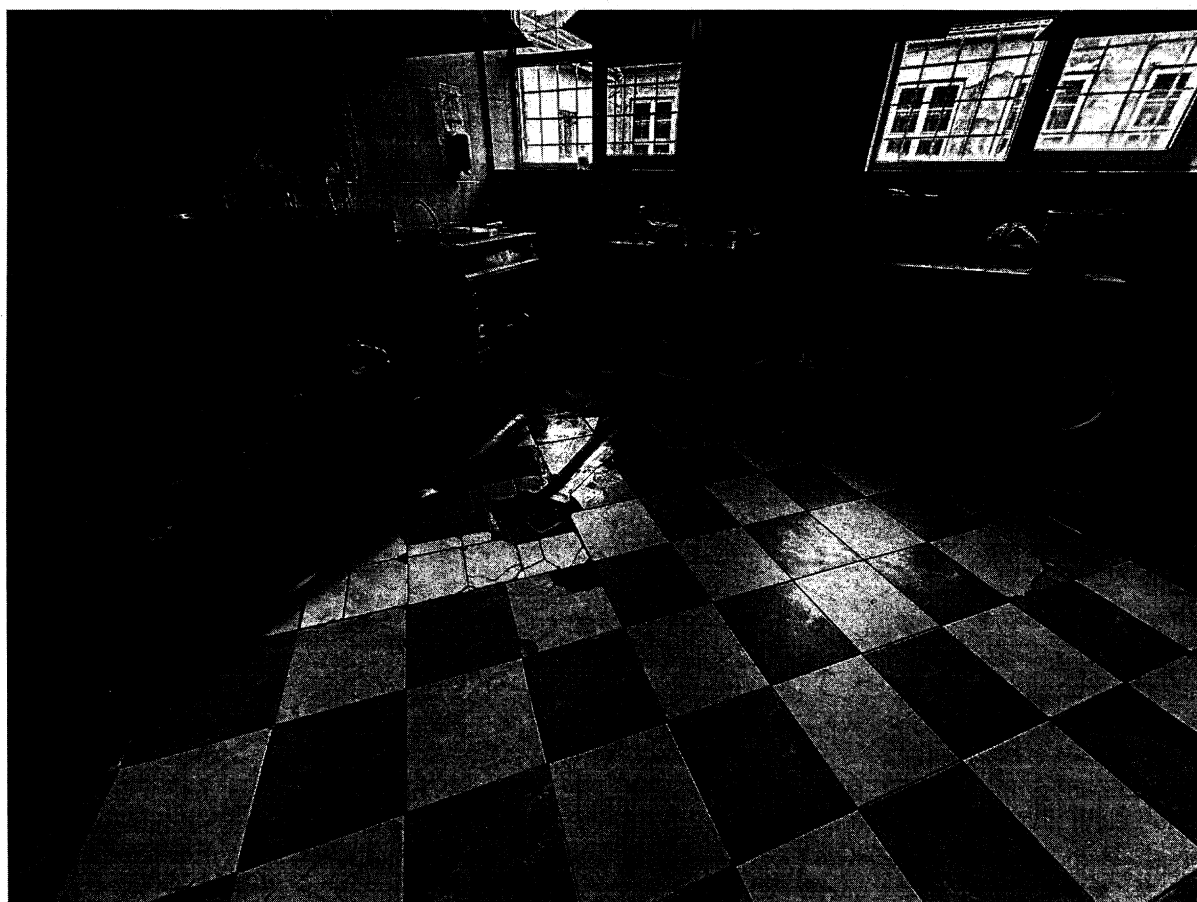
ФОТО 12. В ПОМЕЩЕНИЯХ С МОКРЫМИ ПРОЦЕССАМИ  
ПОДОВАЯ ПЛИТКА ТРЕБУЕТ ЗАМЕНЫ

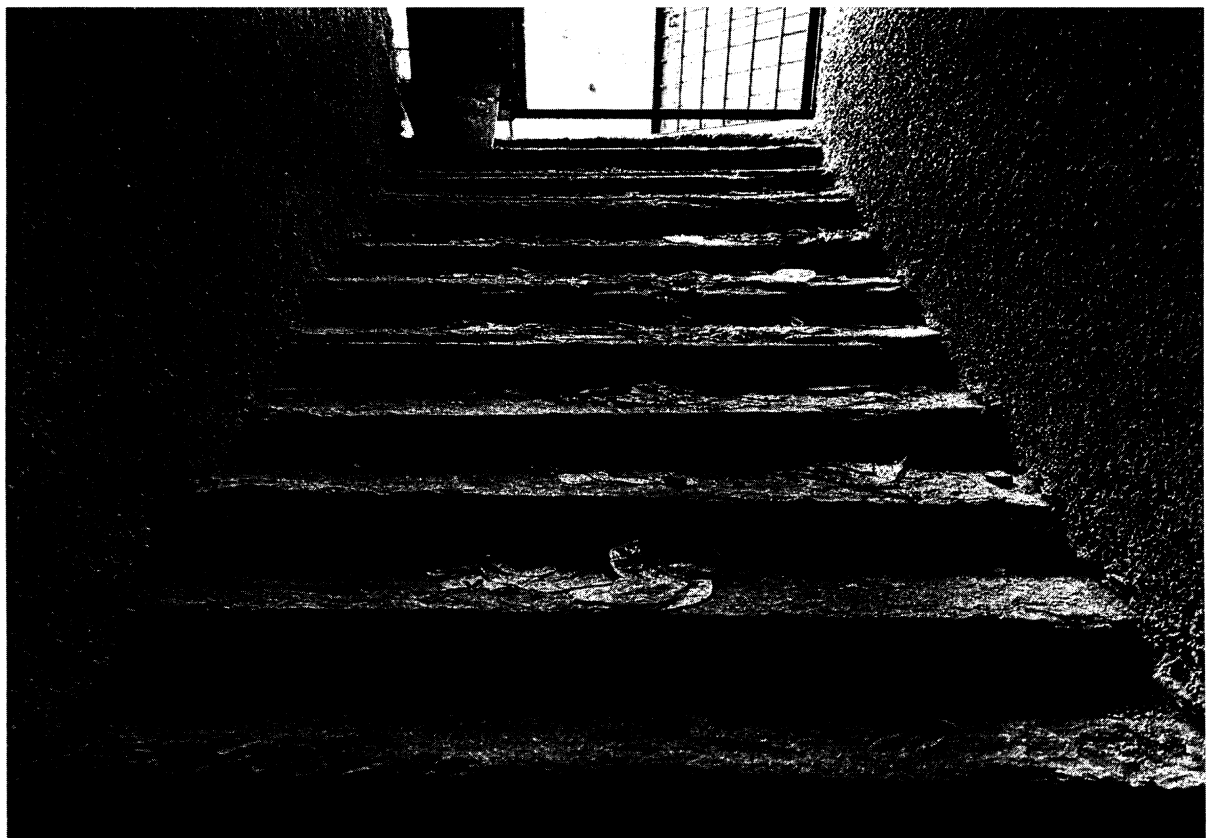
ФОТО 26. ЕДИНСТВЕННАЯ ЛЕСТНИЦА, ВЕДУЩАЯ  
В ПОДВАЛ, ТРЕБУЕТ КАПИТАЛЬНОГО РЕМОНТА

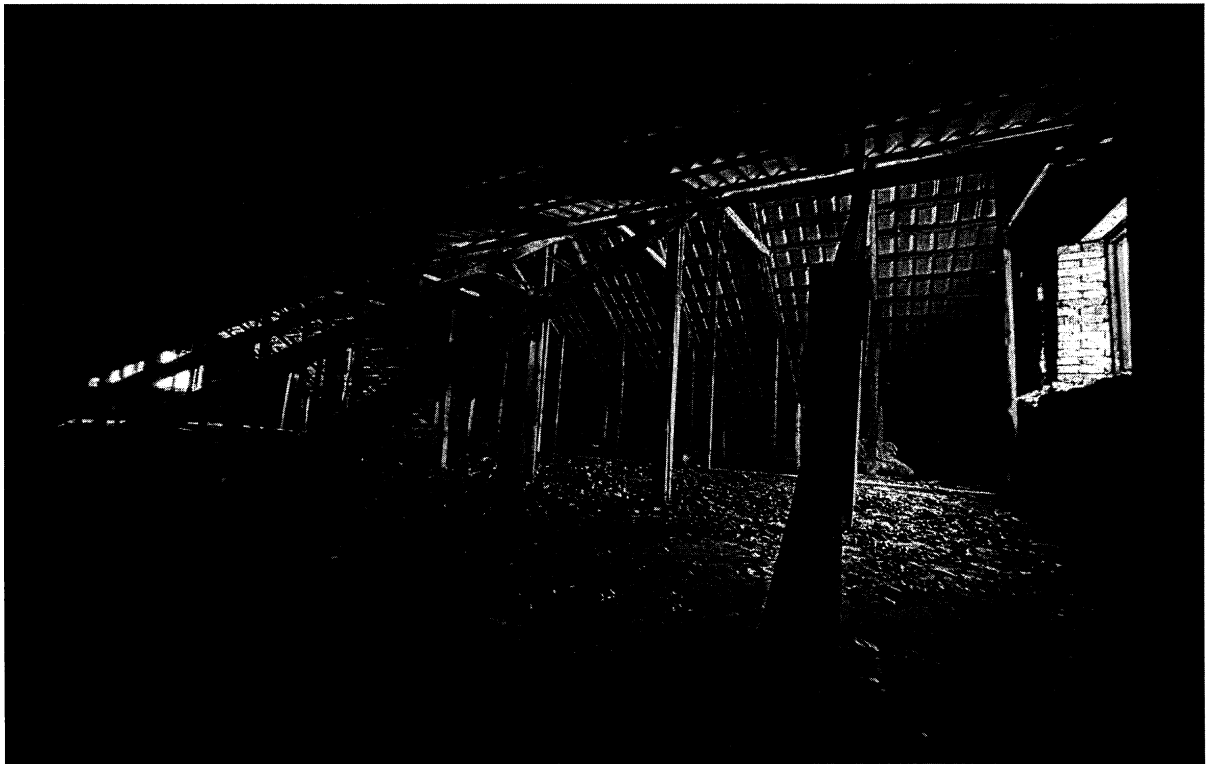
ФОТО 29. В ПЕРИОД РЕКОНСТРУКЦИИ КРЫШИ ПРИ  
ПРОВЕДЕНИИ КАПИТАЛЬНОГО РЕМОНТА ЗДАНИЯ  
ДЕРЕВЯННЫЕ ЭЛЕМЕНТЫ МОЖНО ПОВТОРНО ПРИМЕНИТЬ

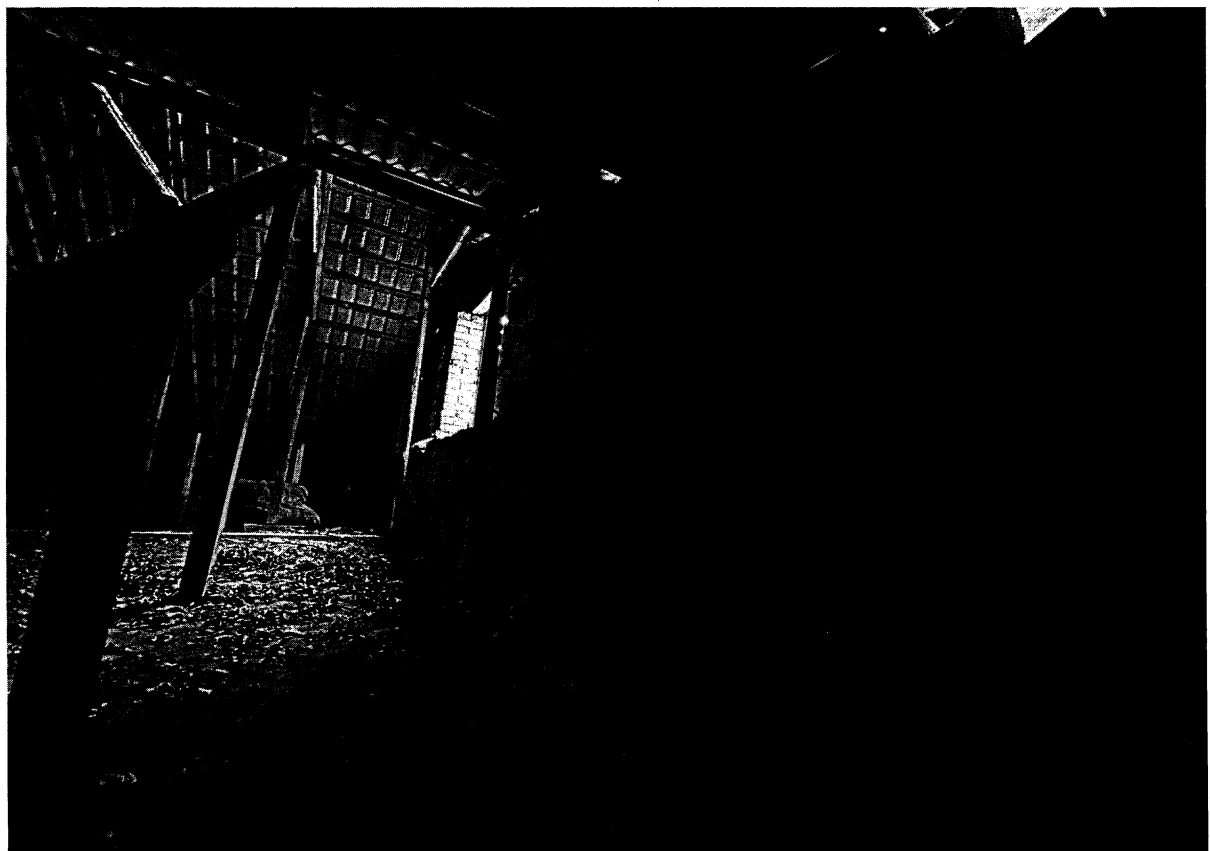
ФОТО 30. ФРОНТОНЫ ЗДАНИЯ ДОЛЖНЫ ИМЕТЬ  
ПО ПЕРИМЕТРУ ЖЕЛЕЗОБЕТОННУЮ ОБВЯЗКУ
